## SYVADE DE LA GUADELOUPE

### Installation de Stockage des Déchets non Dangereux (ISDnD) de la Gabarre – Les Abymes

Rapport annuel d'activité de l'année 2013

### ISDnD de la Gabarre (971) Rapport annuel d'activité de l'année 2013

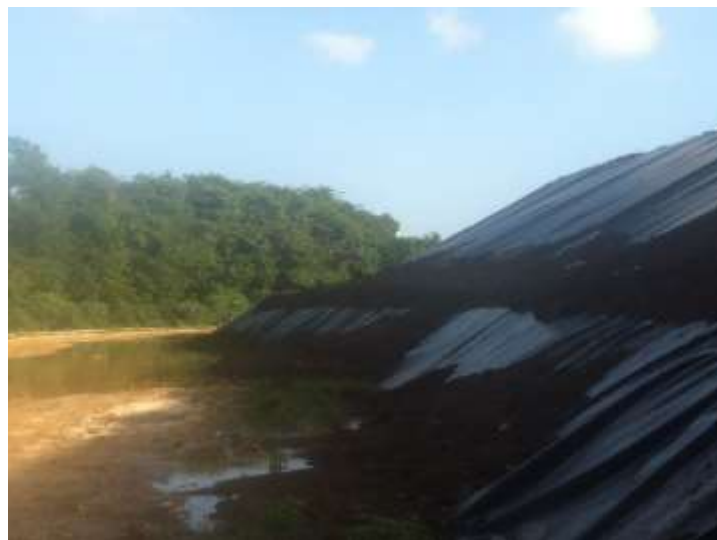
**Figure 23: Glissement des terres sur le talus Ouest**

Les dégâts relevés à la suite de ces intempéries sont les suivantes :

- Glissement important des terres et du géotextile d'accroche sur le talus Ouest de la décharge ;
- Glissement local des terres sur le talus Est ;
- Endommagement des géomembranes PEHD (entailles, griffures, ...).

A la suite de ces événements, la terre végétale a été entièrement déblayée afin que les membranes PEHD soient visibles dans leur intégrité. Les réparations éventuelles des membranes devraient avoir lieu au début de l'année 2014 avant la remise du géotextile d'accroche et des terres.

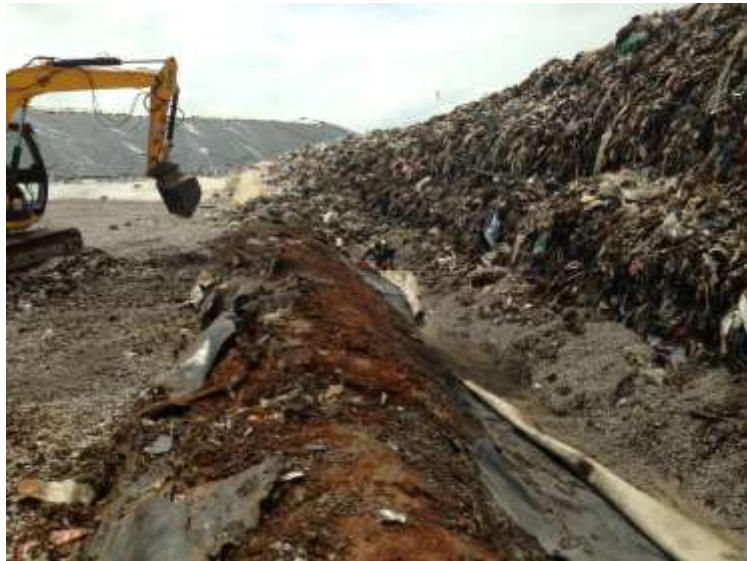
**Figure 24: Photographie après l'incendie du 14/07/2013**

Le dimanche 14 juillet 2013, un incendie s'est déclaré, en fin d'après-midi, sur le talus Nord de l'alvéole 1 côté alvéole 3 et dont l'origine reste à ce jour indéterminée.

Ainsi, la diguette de séparation entre les alvéoles 1 (en exploitation) et 3 (non encore exploitée), a été touchée et notamment les couches d'étanchéité : le géocomposite bentonitique (GSB) et la géomembrane PEHD 2 mm, ainsi que le géotextile anti-poinçonnement et ce, sur une longueur d'environ 80 m.
