Les leçons du cyclone Irma

ROBIN-CLERC Michèle

RÉSUMÉ.

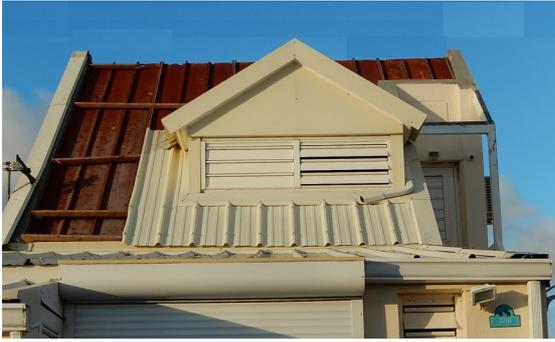
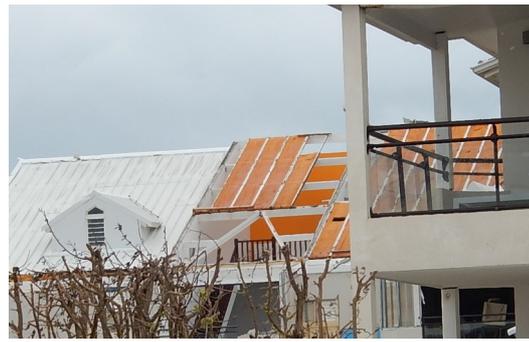
Sur certains bâtiments des panneaux sandwichs nervurés ont été utilisés en structure porteuse pour les tasseaux des tôles. Les tôles ont été arrachées avec leurs tasseaux ainsi que ces panneaux eux-mêmes. (Fig. 3 et 4)

Fig 3 : Panneaux sandwichs porteurs

Fig 4 : Panneaux sandwichs porteurs

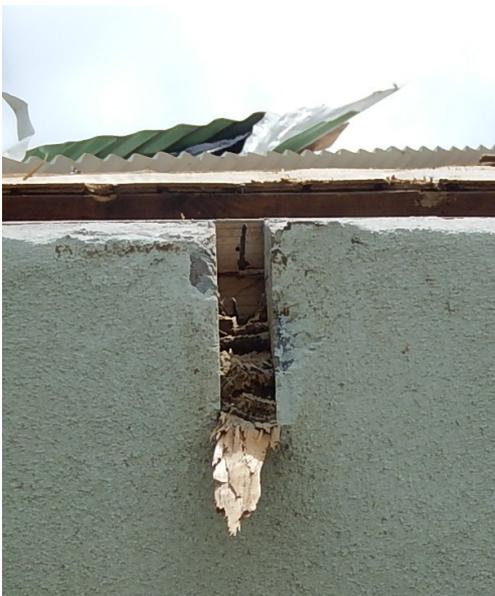
La toiture de la gendarmerie présente les défauts suivants : les supports de débords de toiture sont noyés dans les chaînages et tenus par un fer à béton qui les traverse, ce qui n'est pas conforme aux règles de l'art. Les pannes mises en place, de section 4 cm x 19 cm sont distantes de 1,50 m à 1,70 m, ce qui est trop important. Les tasseaux à tôles sont tenus de chaque côté par des clous sur des sortes de chevrons fixés eux-mêmes sur le contreplaqué de faux plafond rampant. Normalement les pannes ou chevrons doivent être distants de 60 cm environ et les tasseaux à tôles aussi, qui doivent être eux fixés tous les 60 cm sur les chevrons ou pannes. (Fig. 5 et 6)

Fig 5 : Mauvaise fixation en chaînage

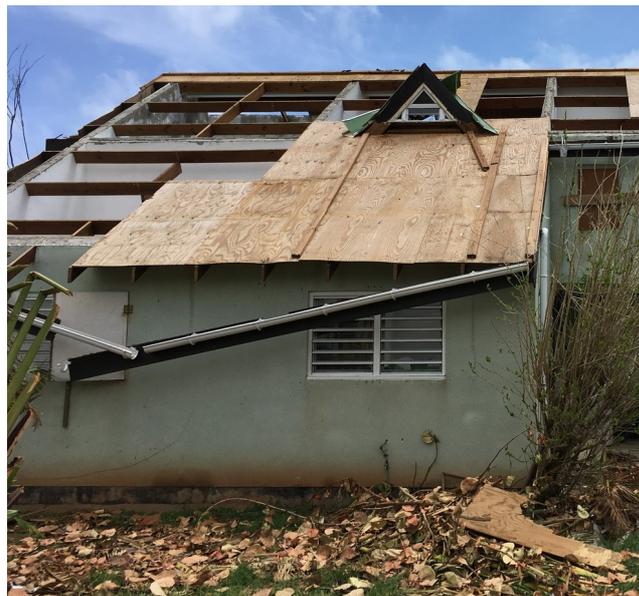
- La toiture de la gendarmerie avait été refaite trois ans plus tôt, elle a été totalement détruite. L'école bâtie sur un terrain mitoyen, donc aux mêmes conditions de site, avait plus de 20 ans. Or les écoliers ont été accueillis très vite dans leurs classes où tout était parfaitement en ordre.

Fig 6 : Détail de la toiture de la gendarmerie

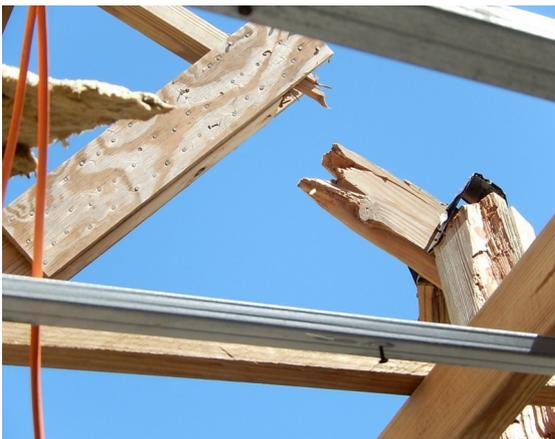
- Les toitures qui n'ont pas résisté présentent d'autres défauts de mise en œuvre : assemblages de poutres en cours de portée, sections de bois insuffisantes, assemblages défectueux. (Fig. 7 et 8)

Fig 7 : Section insuffisante

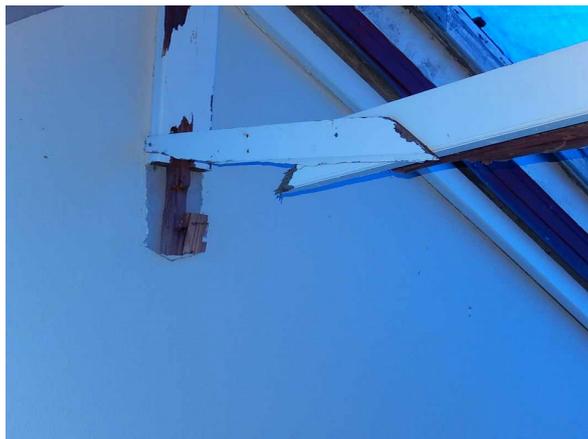
Fig 8 : Assemblage défectueux

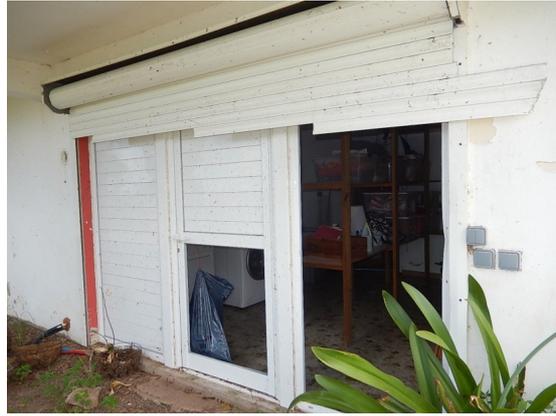
La tendance actuelle, qu'elle soit pour les villas ou appartements des particuliers, les dépôts, les bâtiments publics, les locaux commerciaux, est de faire des volets roulants en aluminium de grandes portées. Au-delà de 3 m cela n'est pas conseillé car le profilé aluminium des lames extrudées est fin. On l'a vu ces volets ont été balayés par Irma.

Fig. 9 : Volet roulant de portée trop importante

L'idéal pour les grandes portées serait d'utiliser des volets roulants en métal mais ils rouillent, sont plus lourds, plus chers à la pose et leur moteur d'entraînement est plus onéreux. (Fig. 9)

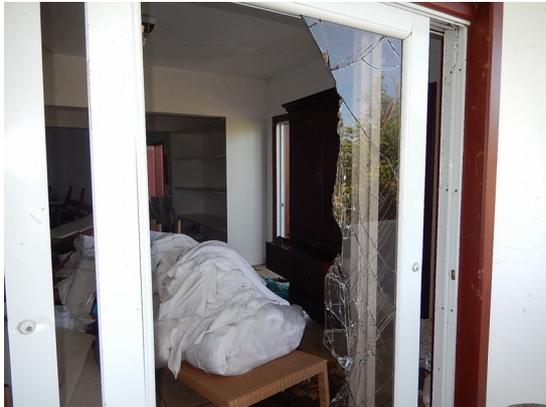
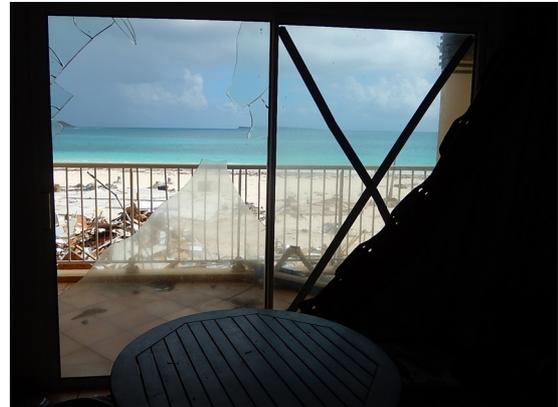
Fig 10 : Baie vitrée non protégée

Fig 11 : Baie vitrée non protégée

Elles sont parfois seules à clore le bâtiment sans être protégées par un volet de qualité. Dans ce cas il faut que leur verre soit au moins épais de 6 mm et de préférence en stadip, verre feuilleté qui comprend un film de butyral de polyvinyle (PVB), ce qui accroît sa résistance. Par ailleurs le défaut de la trop grande largeur est là aussi présent car chacun veut le panneau le plus large possible pour éviter les montants verticaux qui sont supposés gâcher le paysage. C'est ainsi qu'au lieu d'un panneau coulissant de 60 cm à 80 cm de largeur on a des largeurs de 1,20 m à 1,50 m, ce qui n'est pas adapté aux vents cycloniques. Un dispositif anti-dégondage doit aussi être mis en place. (Fig. 10 et 11)

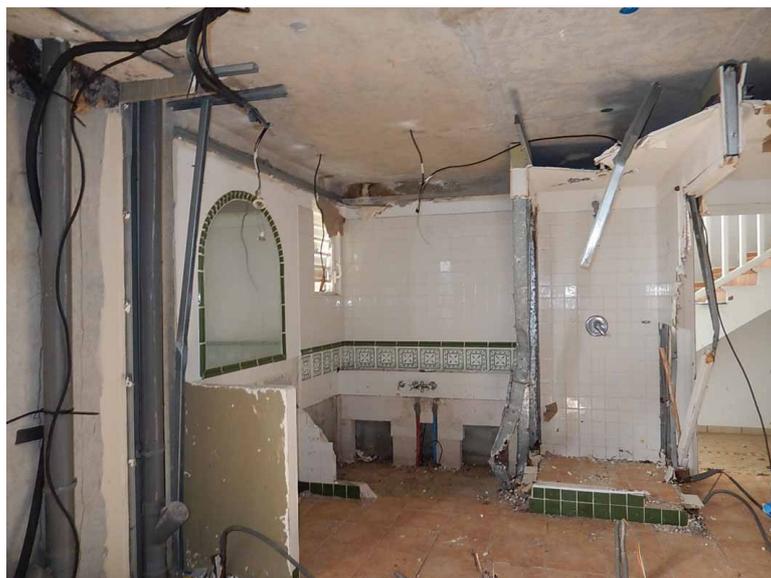
Le souci est venu de l'utilisation exclusive pour l'aménagement intérieur de cloisons en placoplâtre qui n'ont pas la résistance nécessaire face au déferlement de la mer. Le plâtre par ailleurs s'imbibe d'eau et se désagrège. Alors les appareils sanitaires, les faïences, l'appareillage électrique, les luminaires, tout est à refaire. (Fig. 12) Il faut donc envisager d'utiliser des cloisons en maçonnerie.

Fig. 12 : destruction de l'aménagement intérieur
