RAPPORT D'ÉTUDE

Archipel Guadeloupe

RAPPORT ANNUEL D'ACTIVITES 2018

MIG « Prévention et gestion des risques naturels »

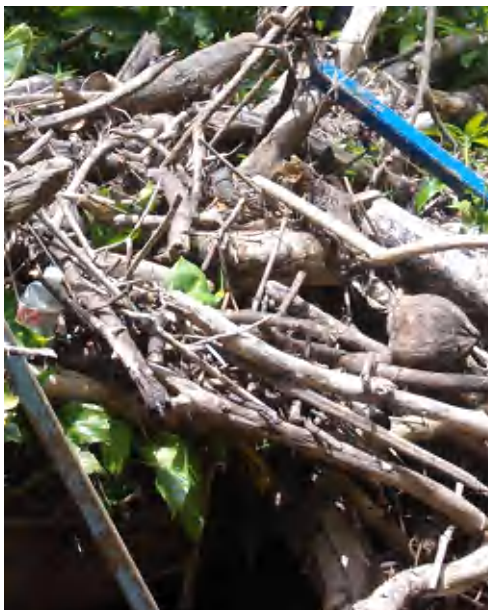
- **2 présentent un niveau de vigilance « extrême »**. Respectivement situés sur la Ravine Borine (Basse-Terre) et sur la Rivière aux Herbes (Basse-Terre), ces embâcles menacent directement la sécurité des biens et des personnes situées à proximité et nécessitent donc la mise en œuvre urgente de travaux d'enlèvement.

Figure 4 : Photographies des deux embâcles « extrêmes » observés en 2018

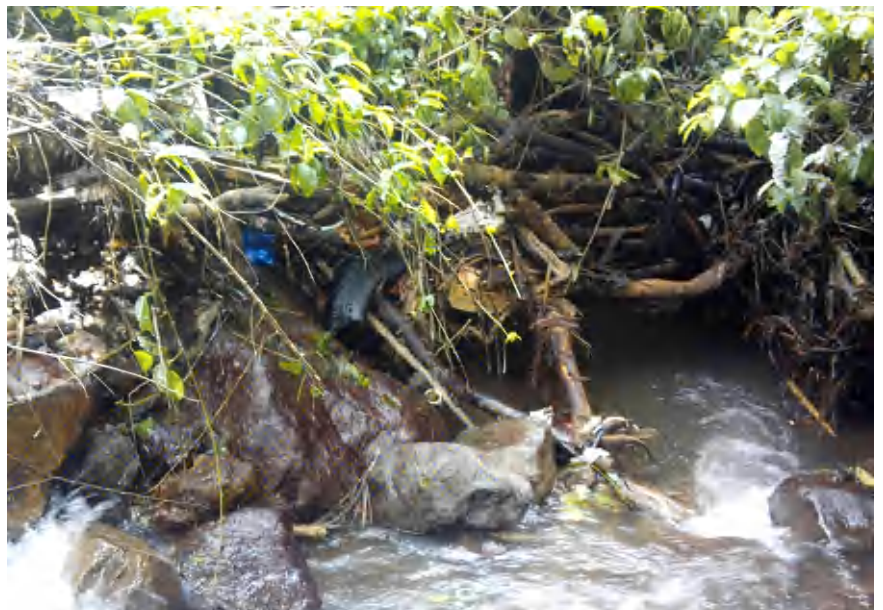
Rivière aux Herbes (Basse-Terre)

- Dans un second temps, l'**aggravation de certains embâcles** (augmentation du niveau de vigilance entre 2017 et 2018). C'est par exemple le cas pour la Rivière aux Herbes à Basse-Terre sur laquelle deux embâcles considérés comme « mineurs » en 2017 sont aujourd'hui considérés comme « moyen » et « majeur ».
- Dans un dernier temps, l'**apparition de nouveaux embâcles**. On peut notamment citer le Canal des Rotours à Morne-à-l'Eau, qui a subi de plein fouet les dégâts du cyclone Maria et sur lequel 24 embâcles ont été signalés cette année.

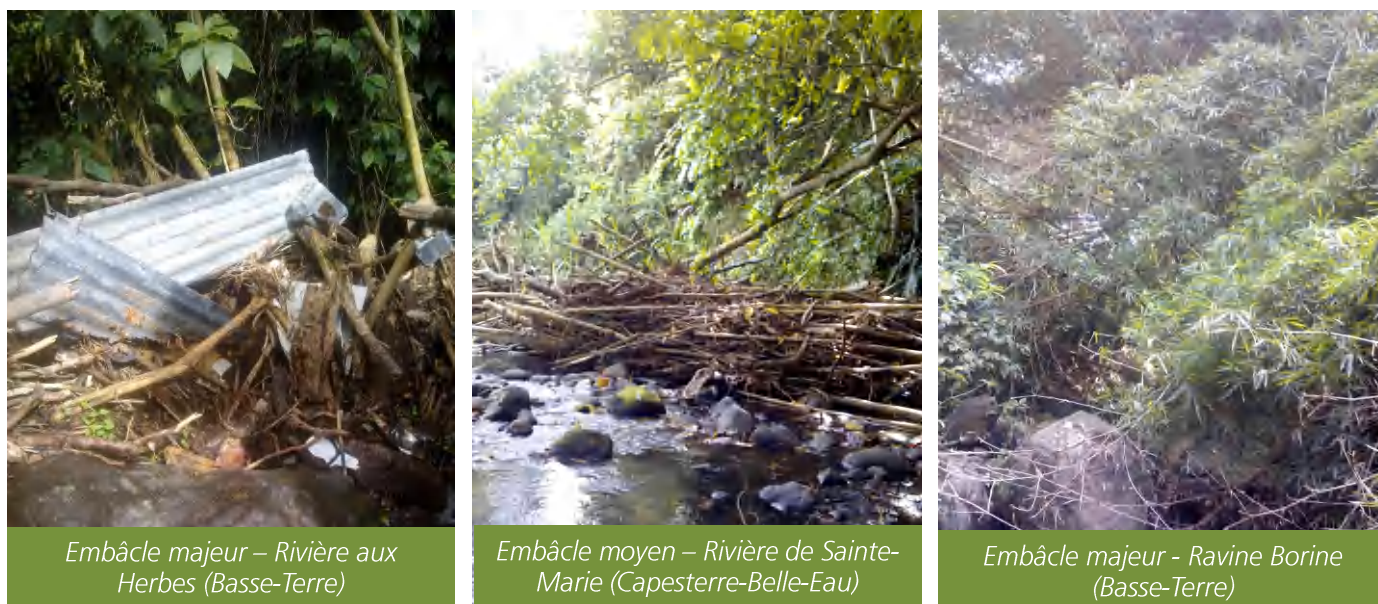
Les embâcles observés sont le plus généralement constitués de troncs et de branches d’arbres tombés en travers du lit mais on observe aussi la présence de nombreux déchets d’ordre anthropiques (plastiques, tôles, etc.) jouant un rôle d’obstacle à l’écoulement des eaux.

Figure 5 : Photographies de différents types d’embâcles observés en 2018

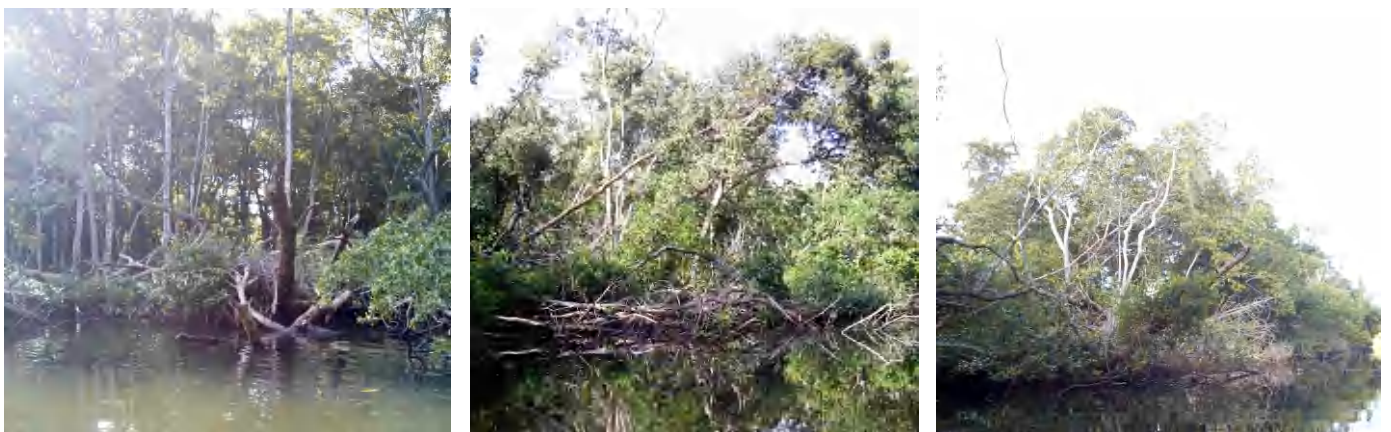
Figure 6 : Photographies d'embâcles sur le Canal des Rotours liés au passage du cyclone Maria

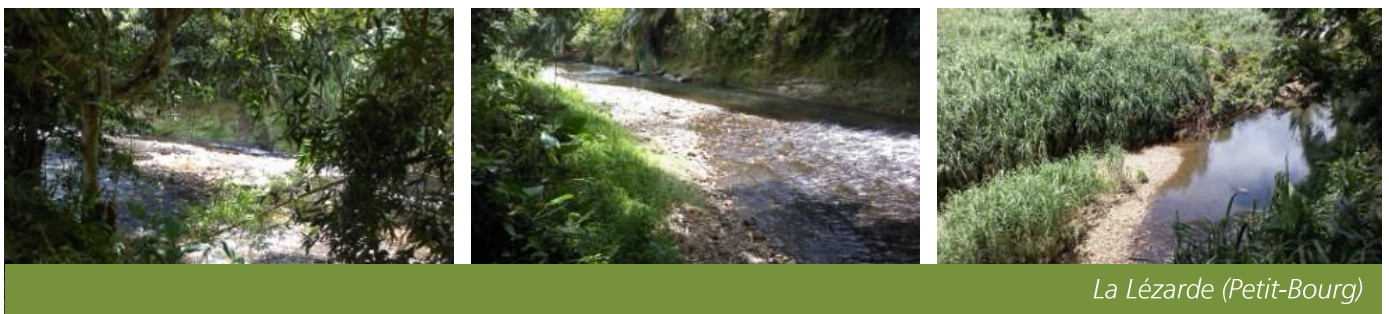
La Lézarde (Petit-Bourg)

- **3 présentent un niveau de vigilance « majeur »** de par leurs impacts non négligeables sur l'hydromorphologie du cours d'eau. Végétalisés et situés en courbe interne de méandre sur la rivière La Lézarde, ils contribuent, en déportant le courant sur la rive opposée, aux phénomènes d'érosions latérales et à la mobilité naturelle du cours d'eau. Pour l'heure, compte tenu de la localisation de ces atterrissements, le risque sur la sécurité des biens et des personnes situées à proximité est minime, mais cette mobilité latérale pourrait devenir problématique en cas de déportation du phénomène vers l'amont et/ou l'aval. Une surveillance régulière est donc à mettre en œuvre au niveau de ces trois atterrissements afin de contrôler leur évolution. En cas d'aggravation du phénomène, des travaux de débroussaillage, de scarification (extraction des systèmes racinaires puis broyage), d'ouverture de bras mort ou de transfert de déblais par régalage (création de tranchées érosives, transfert local de matériaux, dégagement ponctuel d'arches de ponts) pourront être proposés, si jugés nécessaires.

Figure 7 : Photographies de trois atterrissements végétalisés de type « majeurs » observés en 2018 et susceptibles de perturber le libre écoulement des eaux

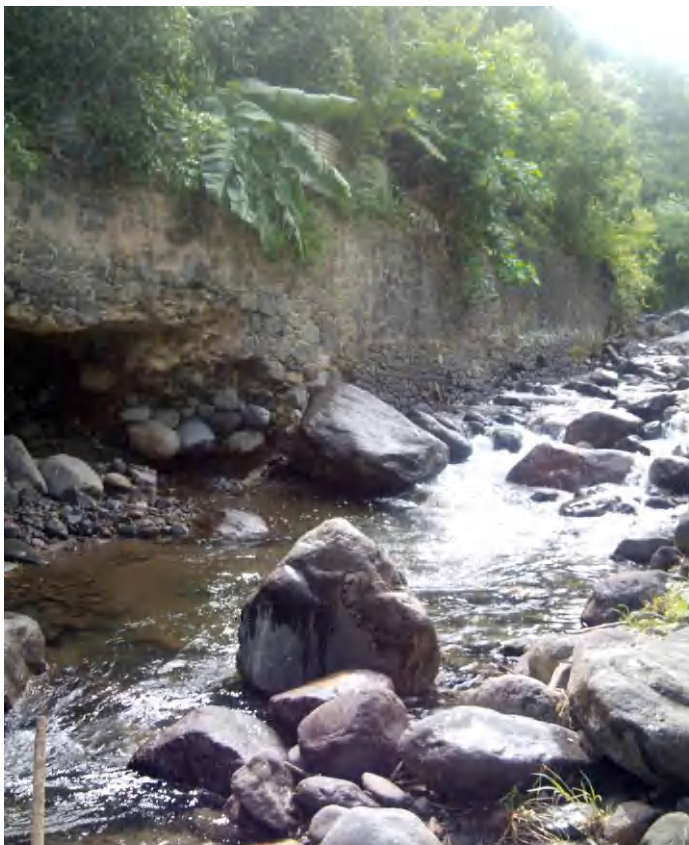
- **L'affouillement** est un phénomène d'érosion causé par le mouvement de l'eau courante et qui consiste en un creusement progressif à la base des berges. Les cours d'eau sur lesquels une ou plusieurs zones d'affouillement ont été observées sont les suivants :
 - ▶ Rivière aux Herbes (Basse-Terre) (6)
 - ▶ Ravine des Onze Heures (Petit-Bourg) (2)
 - ▶ Ravine Cornot (Pointe-Noire)
 - ▶ Rivière des Pères (Basse-Terre)
 - ▶ Rivière du Pérou (Capesterre-Belle-Eau)
 - ▶ Rivière Sens (Gourbeyre)

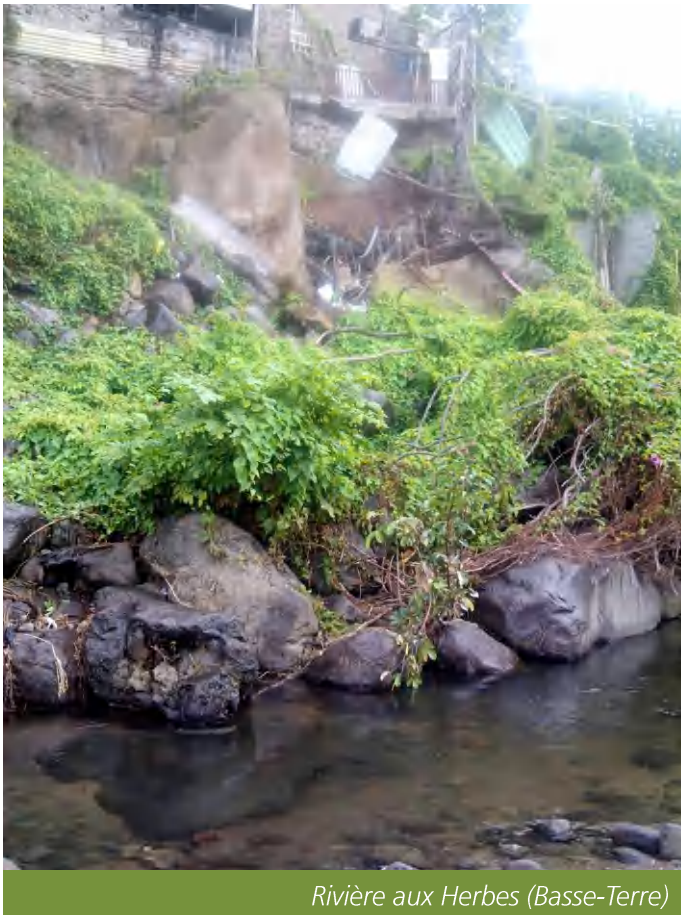
Rivière aux Herbes (Basse-Terre)

- **L'éboulement**, conséquence directe de l'érosion de la berge, est un mécanisme de rupture d'un volume de berges cohérentes qui se trouve en surplomb par suite d'un affouillement au pied. Les cours d'eau sur lesquels une ou plusieurs zones d'éboulement ont été constatées sont les suivants :

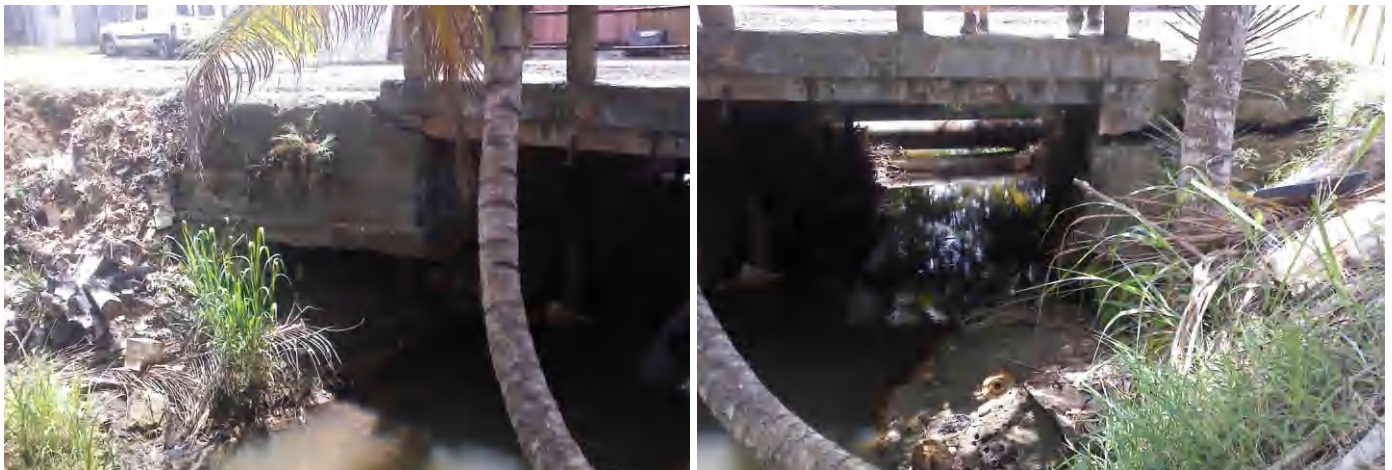
Rivière du Coin (Baie-Mahault)

Si le pont signalé comme étant en état dégradé sur la petite rivière à Goyave correspond à une ancienne voie de chemin de fer aujourd'hui inexploitée et ne nécessite donc pas d'intervention, une intervention rapide est indispensable sur chacun des 3 autres ponts. D'une hauteur supérieure à 1m, ils présentent tous un risque d'affaissement. Compte tenu de leurs usages, une intervention prioritaire est à prévoir sur le pont de la Rivière du Coin et sur celui de la Rivière du Pérou, très régulièrement empruntés par des véhicules.

Figure 10 : Photographies des ponts en état « dégradé » observés en 2018

- ▶ **Rivière du Coin (Baie-Mahault)** : 1 pont de hauteur comprise entre 1 et 4m
- ▶ **Rivière du Pérou (Capesterre-Belle-Eau)** : 1 pont de hauteur supérieure à 4m
- ▶ **Rivière la Digue (Baie-Mahault)** : 1 pont de hauteur supérieure à 4m
- ▶ **Rivière aux Herbes (Basse-Terre)** : 1 passerelle de hauteur supérieure à 4m
- ▶ **Rivière La Digue (Baie-Mahault)** : 1 buse dégradée et obstruée, à dégager
- ▶ **Rivière de Capesterre (Capesterre-Belle-Eau)** : 1 barrage dégradé
- ▶ **Rivière Sens (Gourbeyre)** : canalisation de type buse obstruée, à dégager

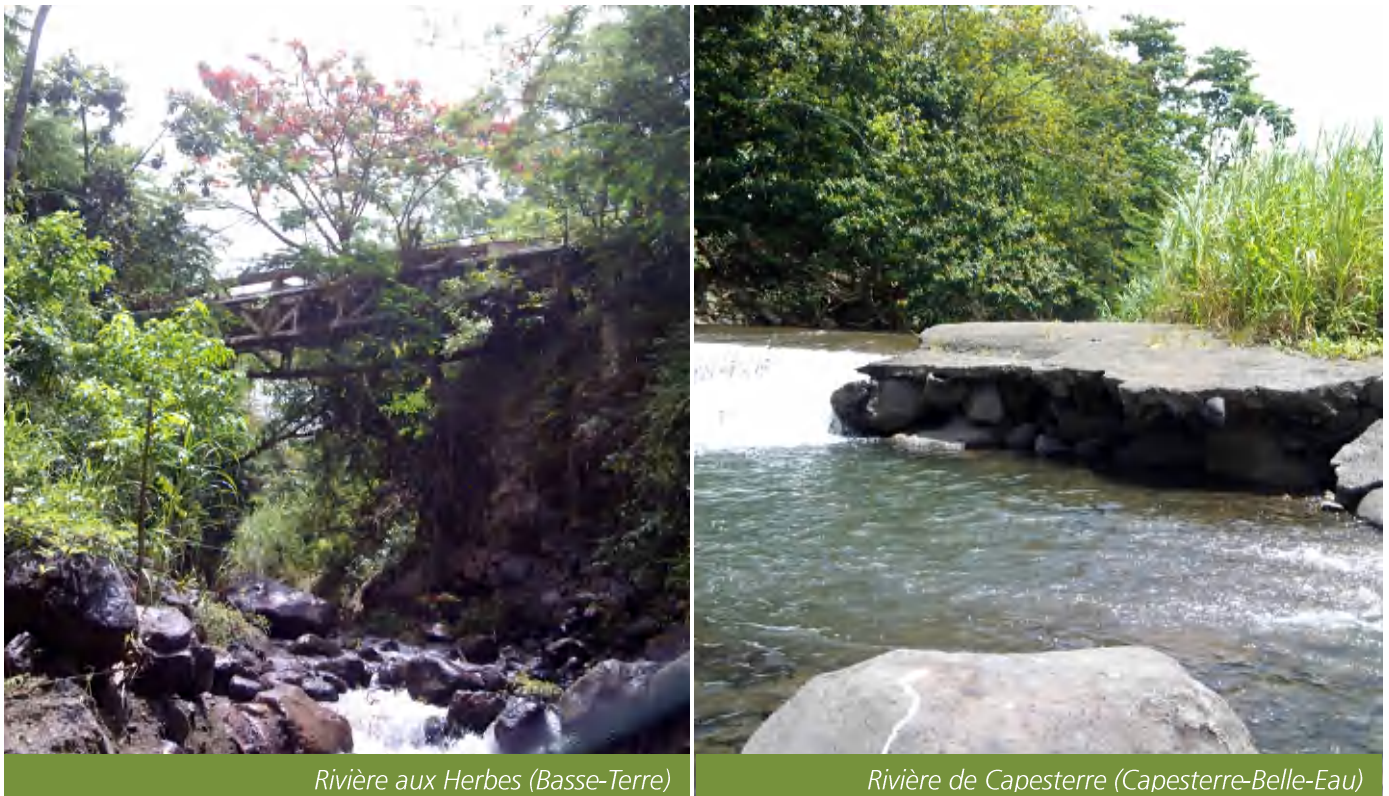
Le **barrage dégradé** est situé sur la Rivière de Capesterre à Capesterre-Belle-Eau. Avec une hauteur de chute supérieure à 50 cm, il constitue, de plus, une menace directe pour la continuité écologique.

Figure 11 : Photographies d'une des passerelles et du barrage dégradé observés en 2018

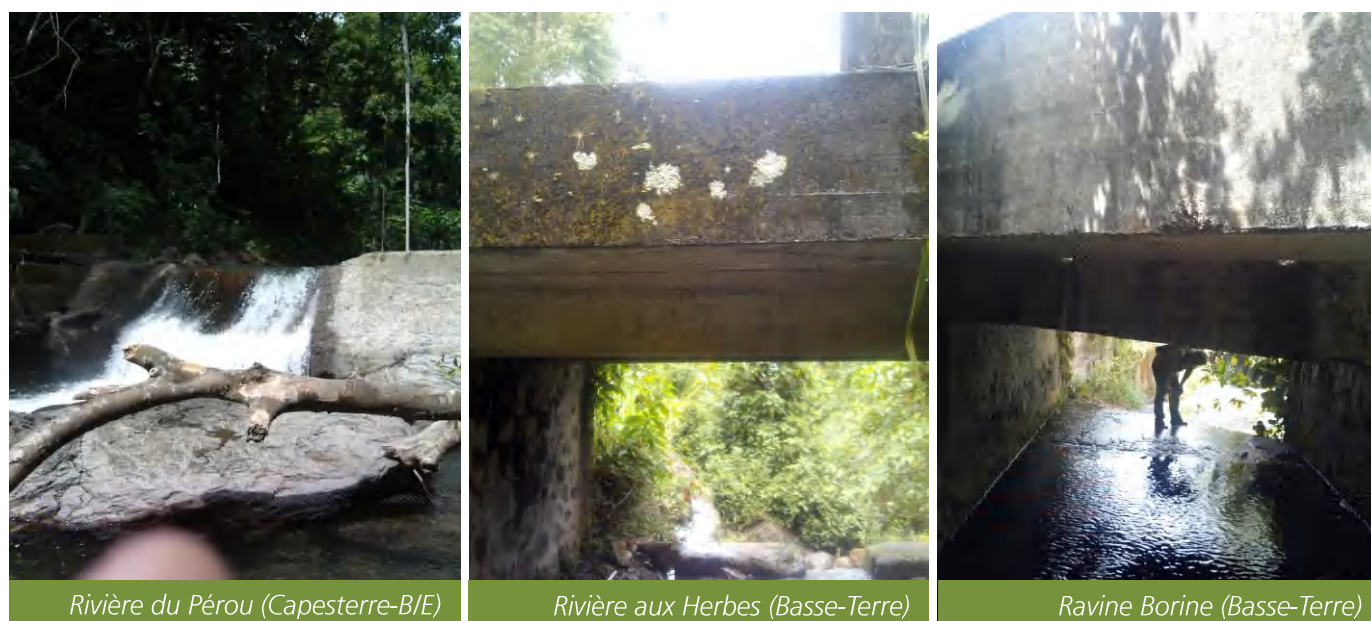
Parmi les 95 ouvrages observés en 2018, 28 présentent une hauteur de chute d'eau supérieure à 25 cm et ont donc un impact négatif sur la continuité écologique.

Figure 12 : Photographies d'ouvrages perturbant la continuité écologique des cours d'eau

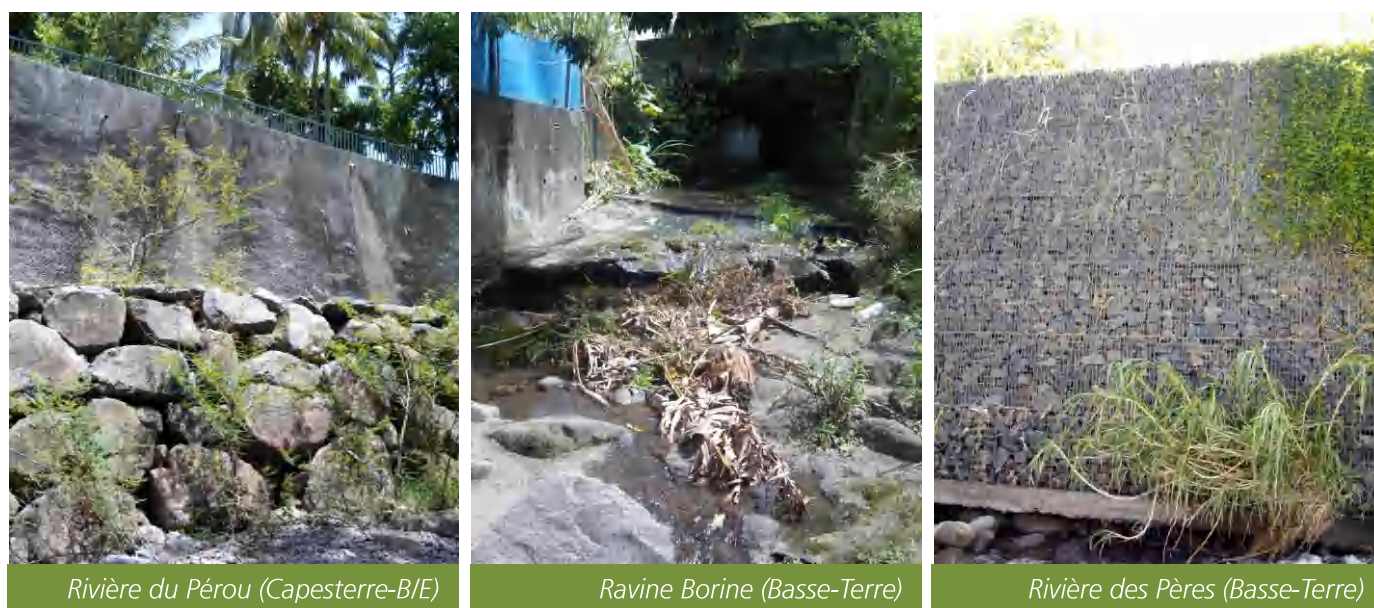
Figure 13 : Photographies de trois types de travaux de consolidation de berges observés en 2018 (gauche : travaux d'enrochements, centre : construction bétonnée, droite : gabions)

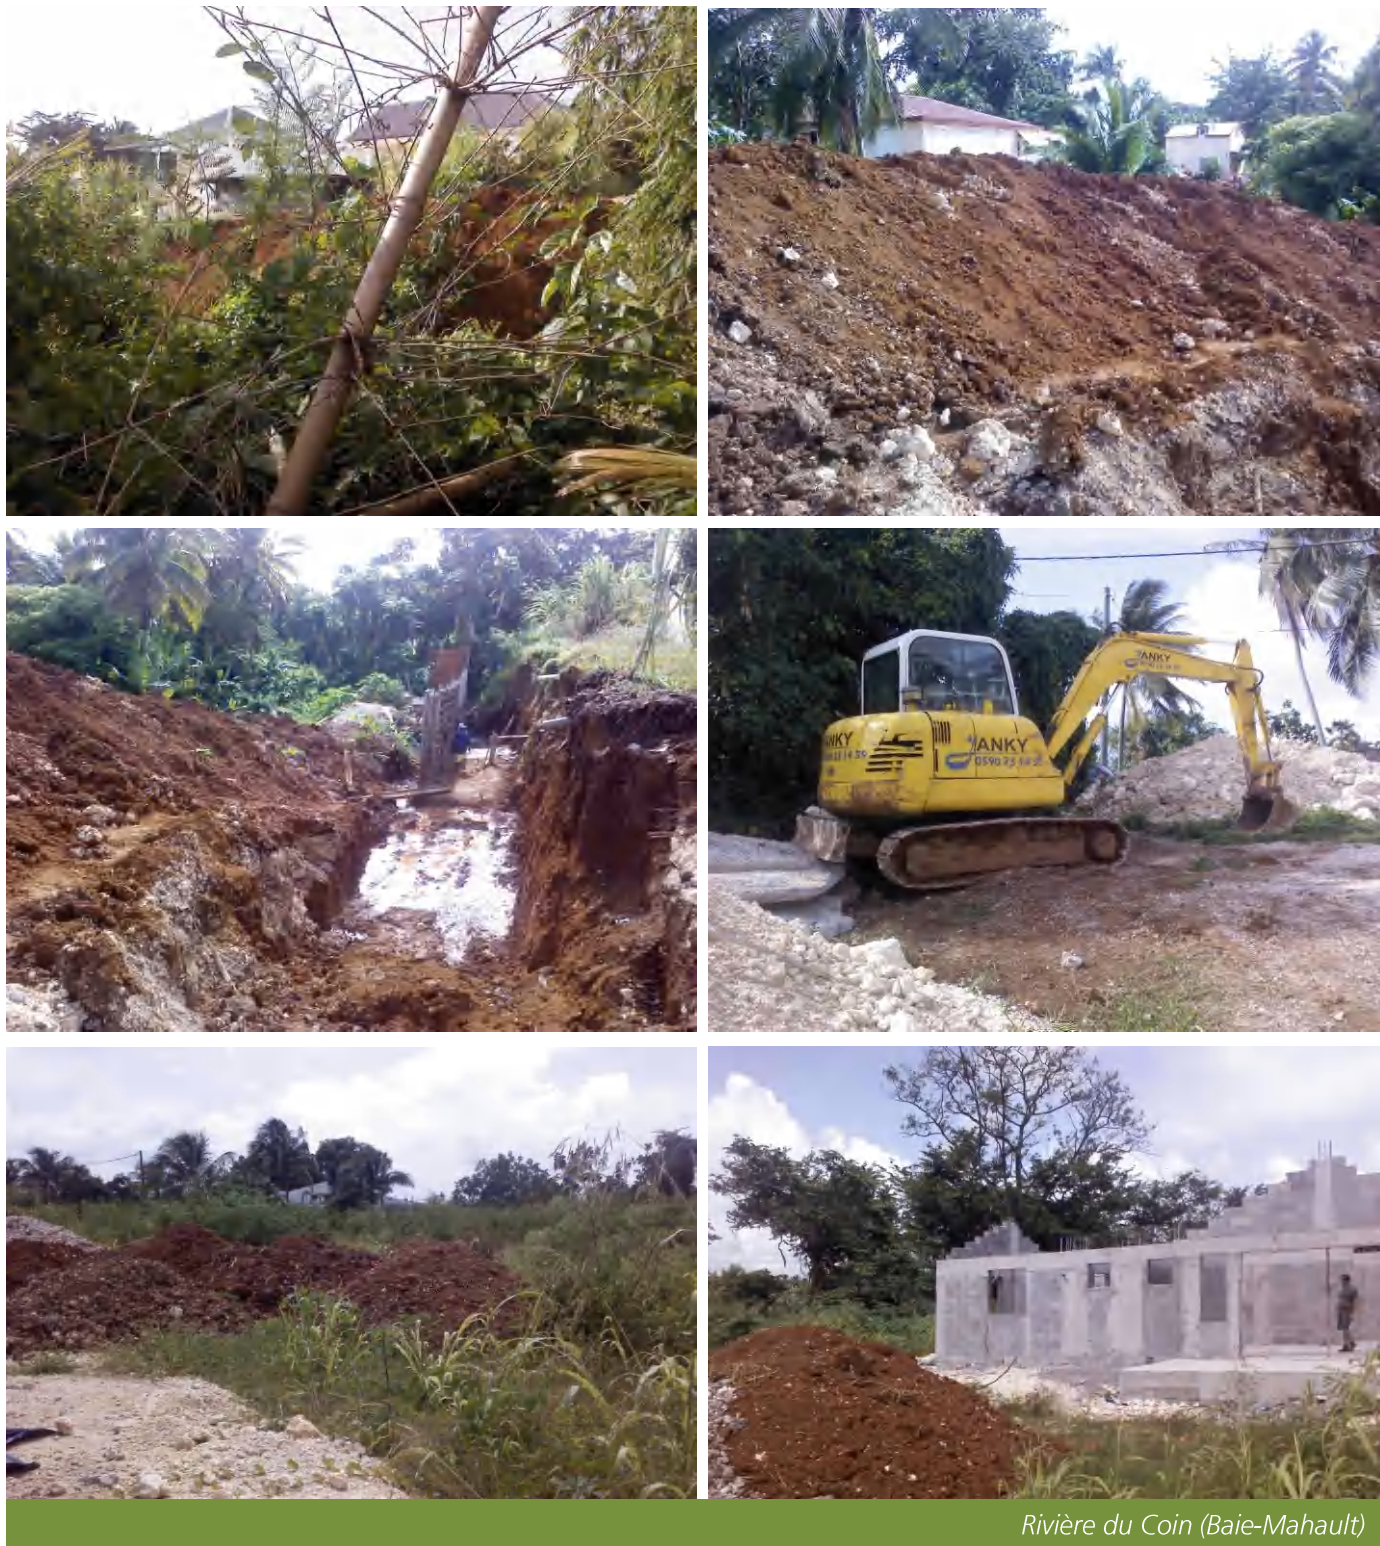
5 points ont été créés pour signaler des travaux de remblaiement dans les cours d'eau. Respectivement situés sur la Rivière du Coin (Baie-Mahault) (3), la Rivière Sens (Gourbeyre) et la Ravine Gourdeliane (Baie-Mahault), ces travaux étaient tous en cours de réalisation au moment des prospections de terrain.

Figure 14 : Photographies des travaux de remblaiement observés sur la Rivière du Coin à Baie-Mahault

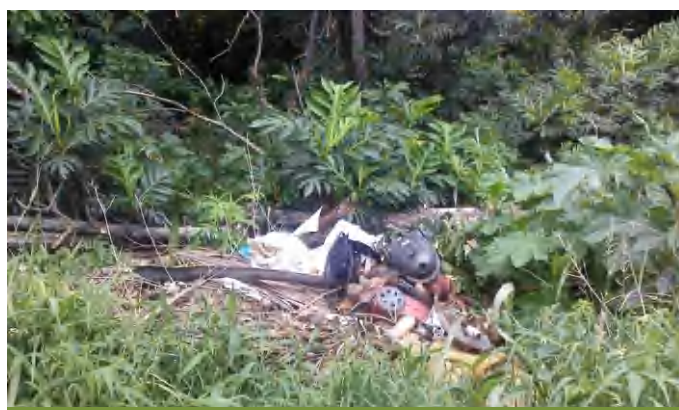
Déchets ménagers - Rivière La Digue (Baie-Mahault)

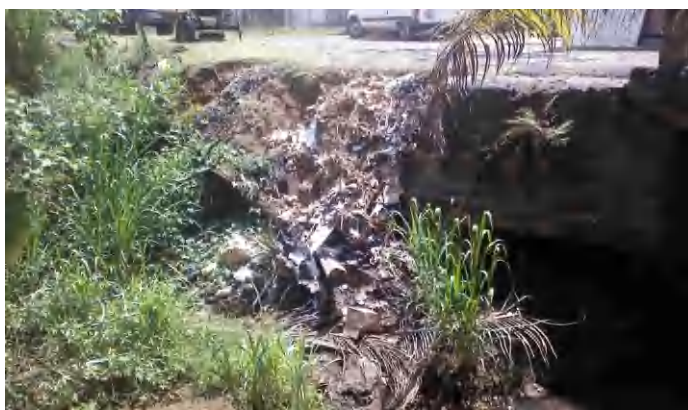
Déchets ménagers - Rivière du Coin (Baie-Mahault)

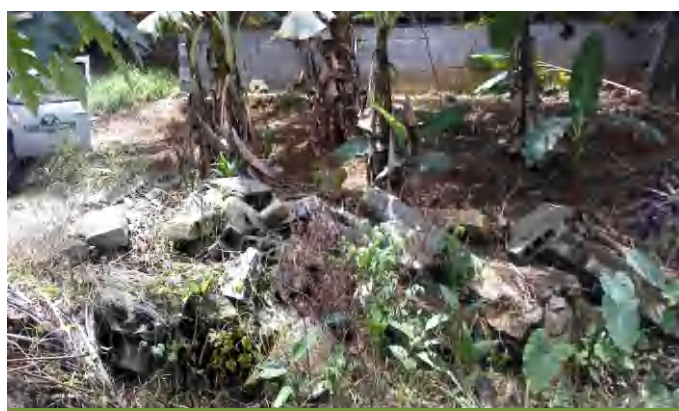
Déchets de chantiers - Rivière La Digue (Baie-Mahault)

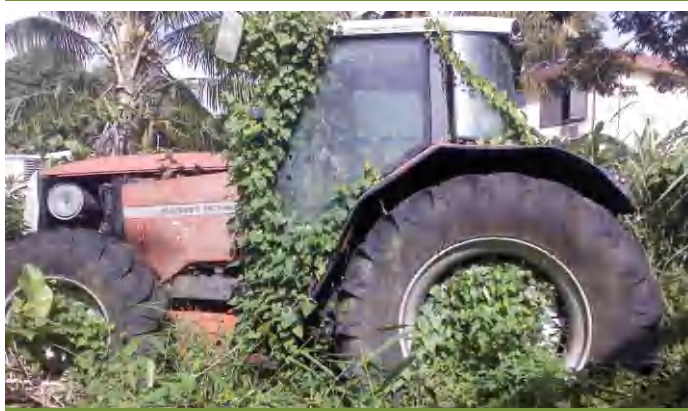
Déchets ménagers - Rivière du Coin (Baie-Mahault)

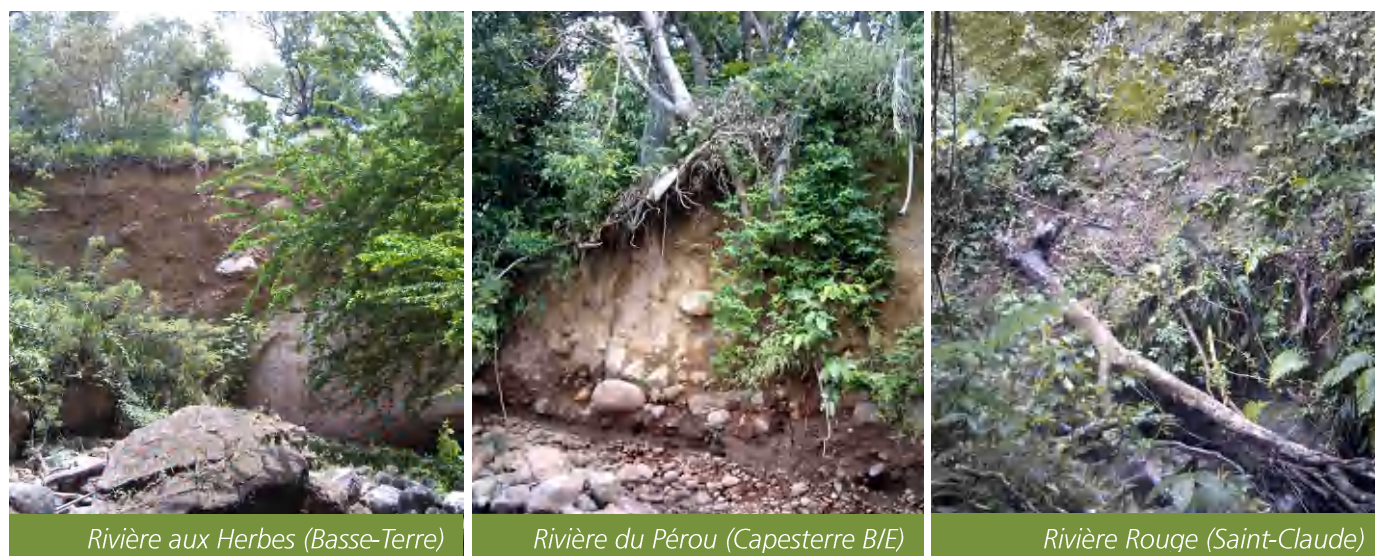
Figure 21 : Photographies de zones d'éboulement nécessitant une surveillance particulière

A défaut de réaliser ces travaux, une surveillance spécifique des sites précités devra à minima être mise en œuvre au cours des années à venir afin de surveiller l'évolution des dégradations. Trois de ces cours d'eau appartiennent à la liste invariable et devraient donc normalement être suivis l'année prochaine : rivière aux Herbes, rivière du Pérou et rivière Sens.

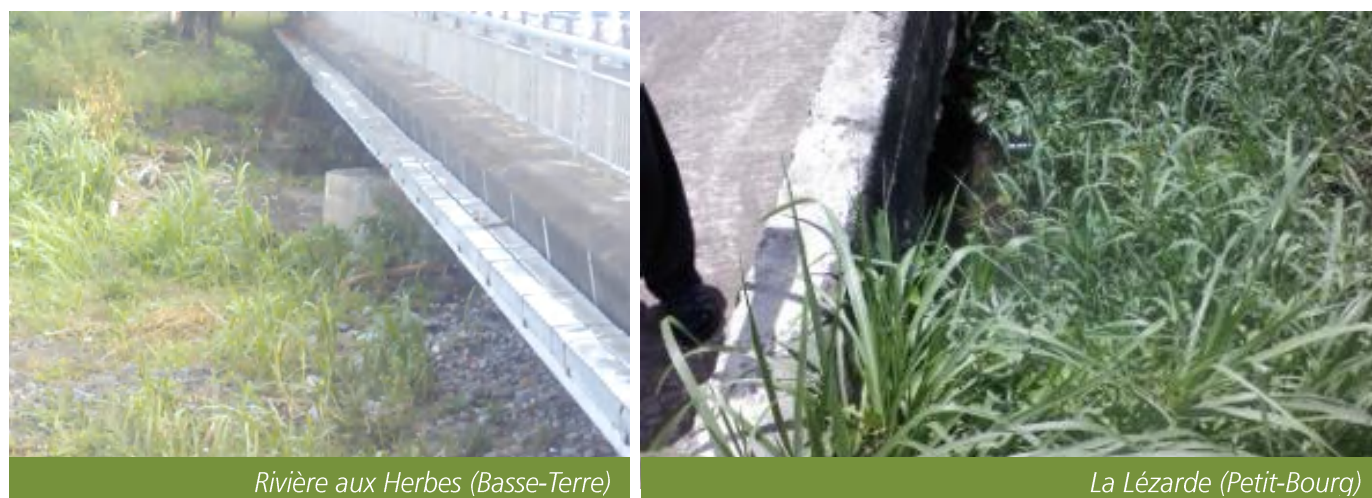
Figure 22 : Photographies de deux ouvrages nécessitant des travaux de curage

- ▶ **Rivière aux Herbes (Basse-Terre)** : curage nécessaire sous le pont de la RN1 situé au niveau de l'embouchure
- ▶ **La Lézarde (Petit-Bourg)** : curage nécessaire sous le pont de la D1 situé entre Clède et Roche Blanche
- ▶ **Ravine des Onze Heures (Petit-Bourg)** : curage nécessaire sur une petite portion du cours d'eau, située entre la station de traitement des eaux usées et l'embouchure
