ATLAS SYNTHETIQUE

2020

MIG MTES

MIG Rivière 2020

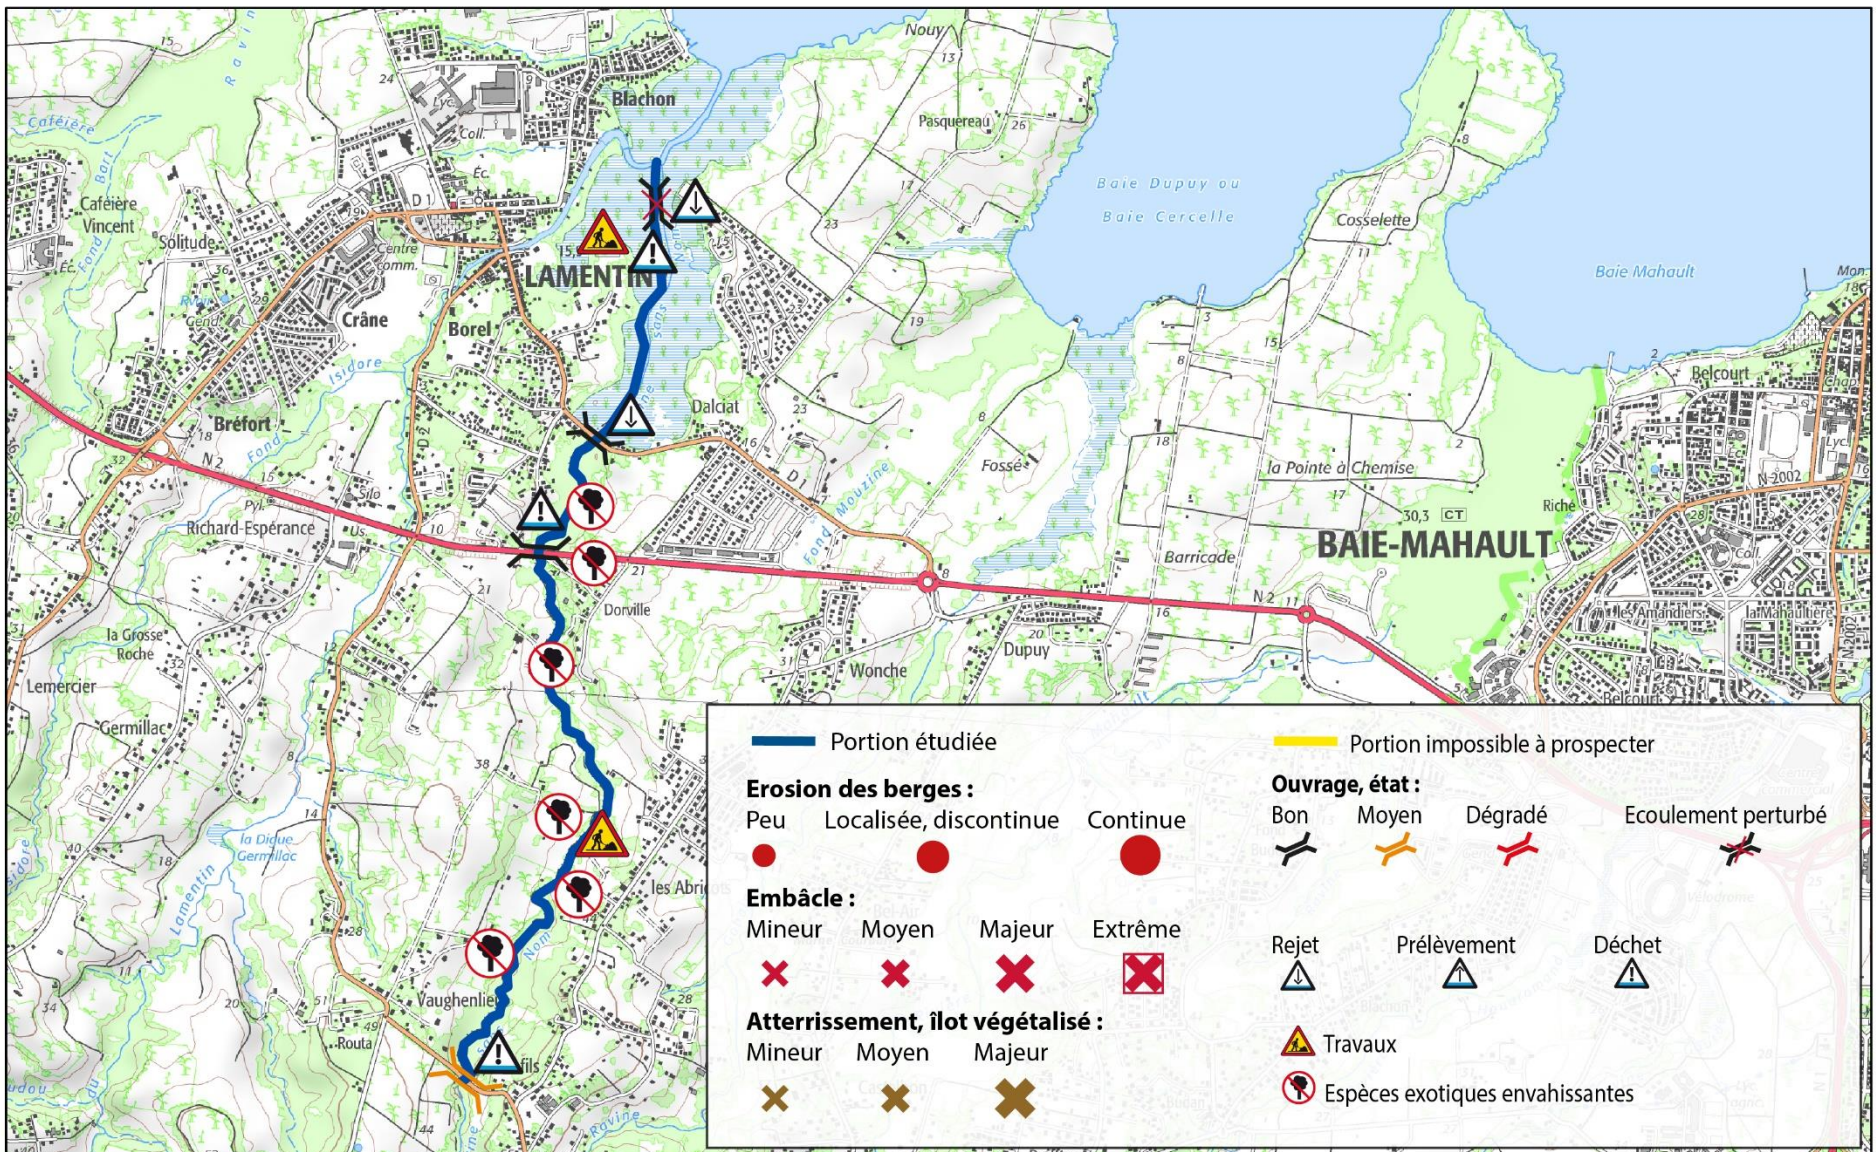
Commune : Baie-Mahault	Rivière : Ravine Sans Nom	Tronçon : du pont de Bonfils sur la D2 à l'embouchure
Auteur : J-F. Rure	Date : 20/05/2020	Classement : Oui / Non
		Si oui :

Commentaire : Rivière non prioritaire.

Aucun embâcle ou atterrissement n'est à signaler pour cette ravine, il n'y a donc pas de travaux d'enlèvement à prévoir. Cependant, la présence de remblais illégaux et de décharges sauvages de grande ampleur nécessiterait des travaux de déblaiement et de nettoyage rapidement, pour éviter que la situation empire.

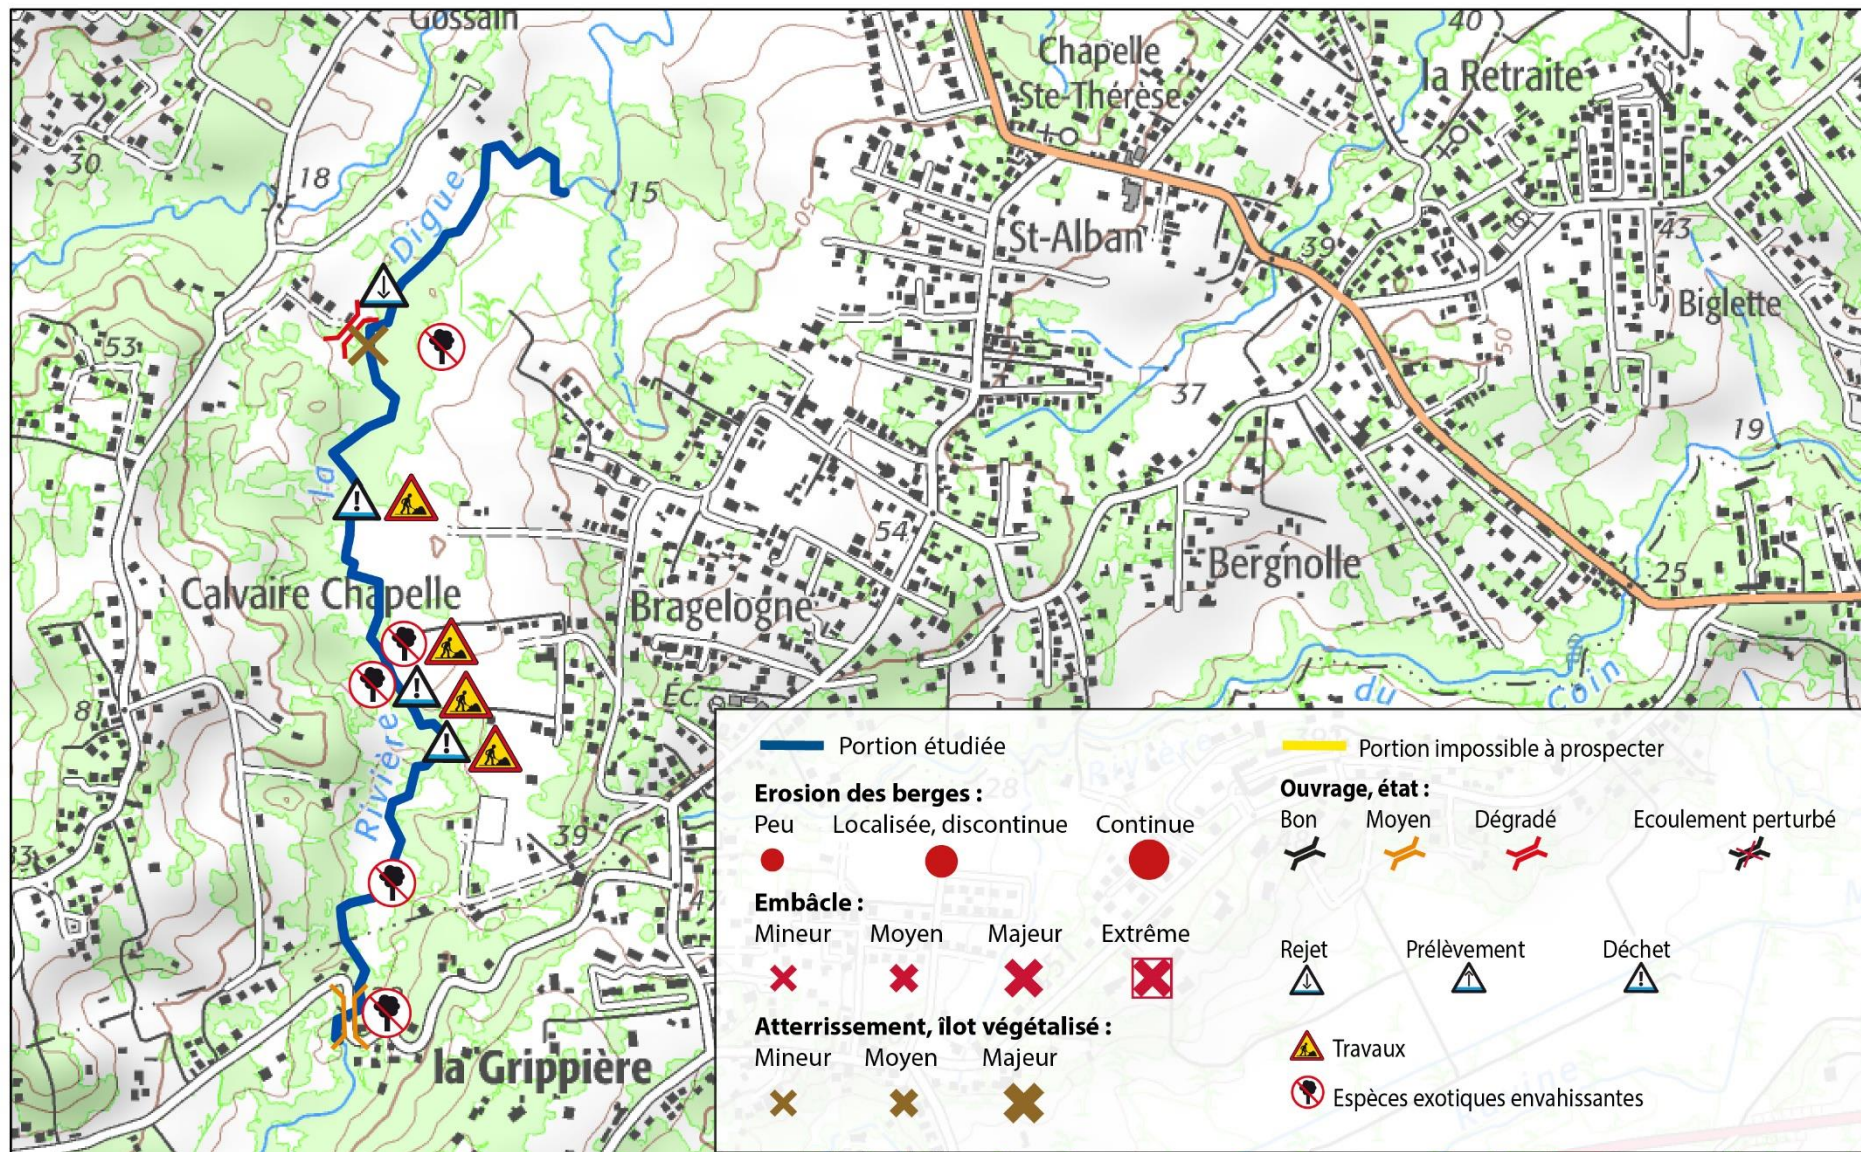
Commune : Baie-Mahault	Rivière : Rivière La Digue	Tronçon : du pont de la Gripière au lieu-dit Calvaire
Auteur : J-F. Rure	Date : 20/05/2020	Classement : Oui / Non
		Si oui :

Commentaire : Rivière non prioritaire.

Si aucun embâcle n'a été observé pour cette ravine, les désordres d'origine anthropique sont nombreux. La qualité de l'eau est mauvaise, des décharges importantes d'ordures ménagères ainsi que des remblais et des résidus de chantier s'étalent sur les berges. La forte implantation du bambou, qui représente l'espèce majoritaire de la ripisylve, est à surveiller de près par rapport au risque de formation d'embâcles.

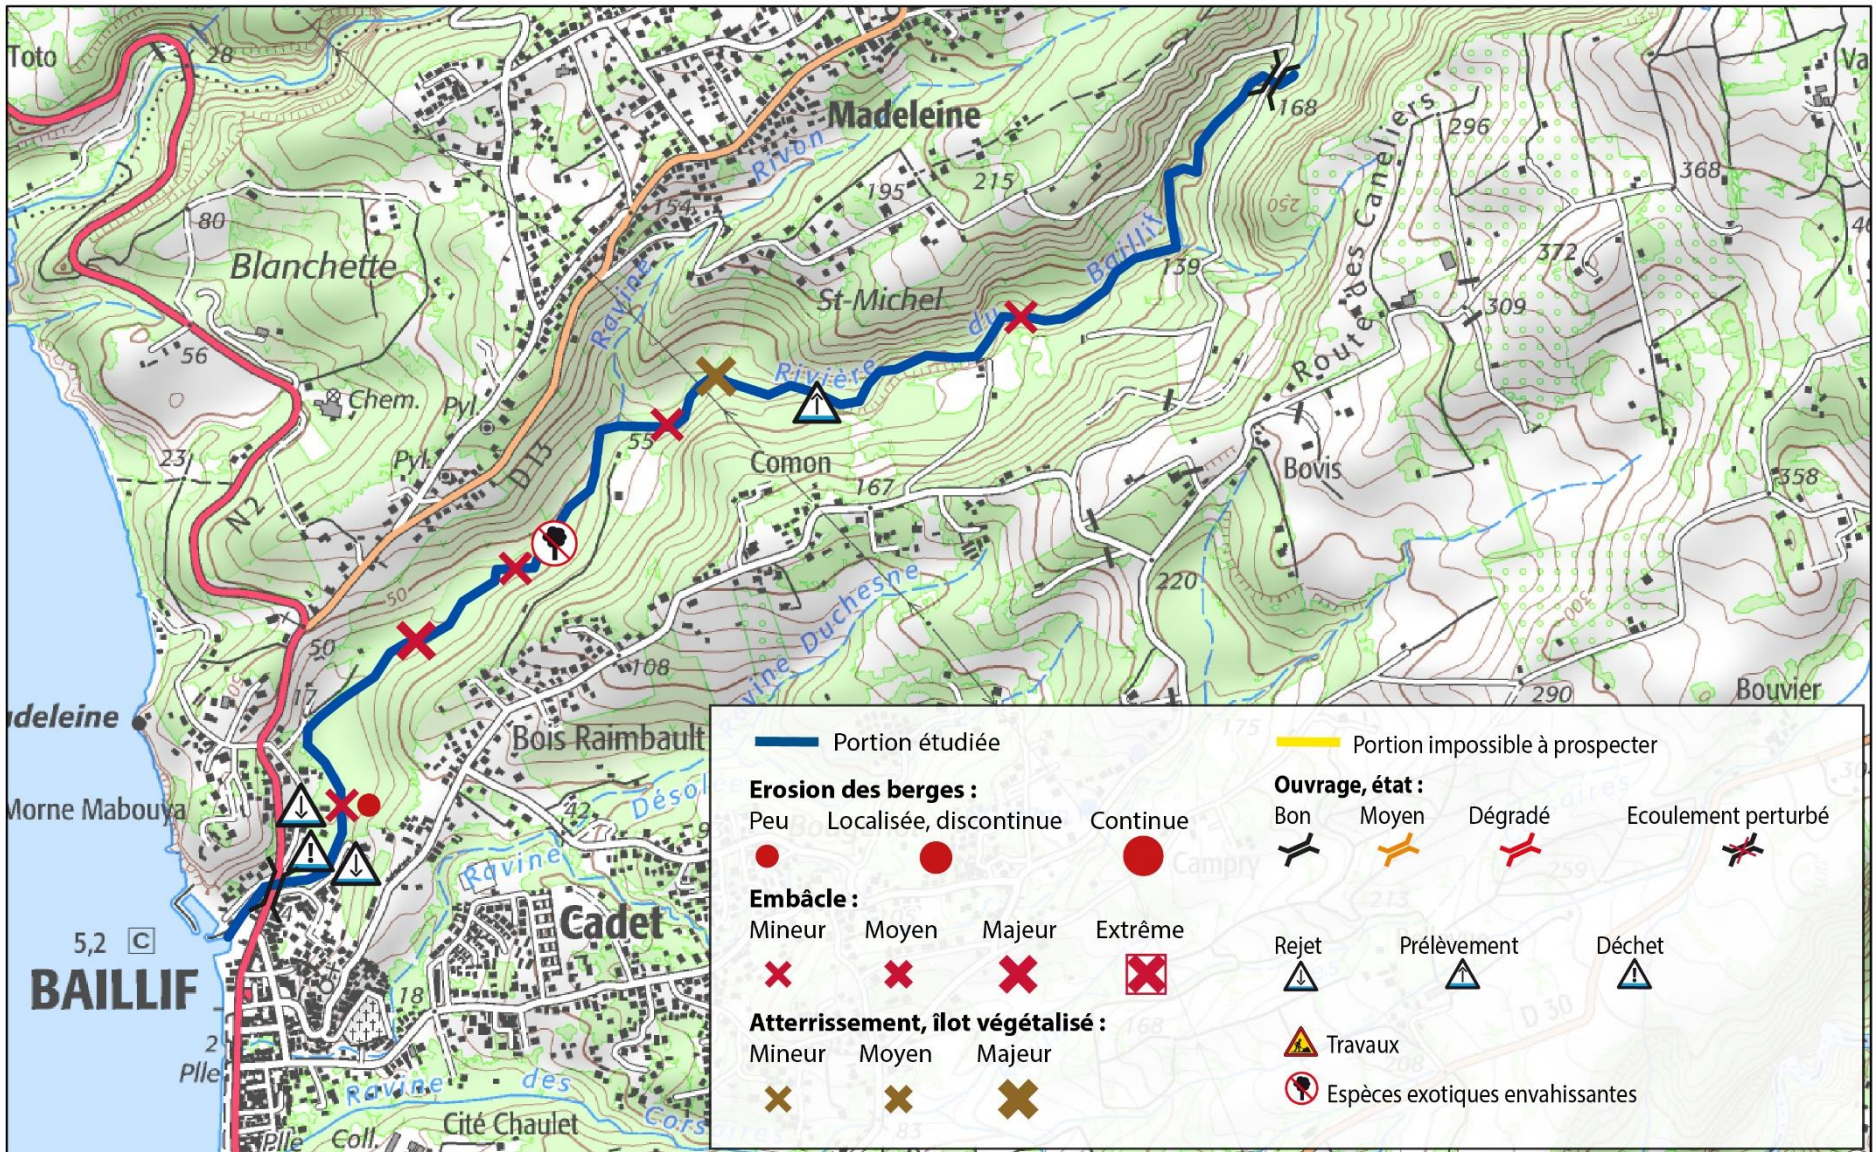
Commune : Baillif	Rivière : Rivière du Baillif	Tronçon : du pont du chemin des Maraichers à l'embouchure
Auteur : A. Froidevaux	Date : 27/08/2020	Classement : Oui / Non
Si oui :

Commentaire : Rivière non prioritaire.

L'accès à la rivière n'est possible qu'à un seul endroit du fait des falaises sur les berges, mais la progression est facile grâce au lit large non enherbé. La partie amont de la rivière est très belle, avec une ripisylve bien conservée et une eau de bonne qualité environnementale. De la vie aquatique a pu être observée. Aucun d'embâcle ou obstacle majeur n'est à souligner. Par contre, la partie urbaine de la rivière est polluée : eau colorée et déchets. Un curage de l'embouchure serait pertinent à réaliser.

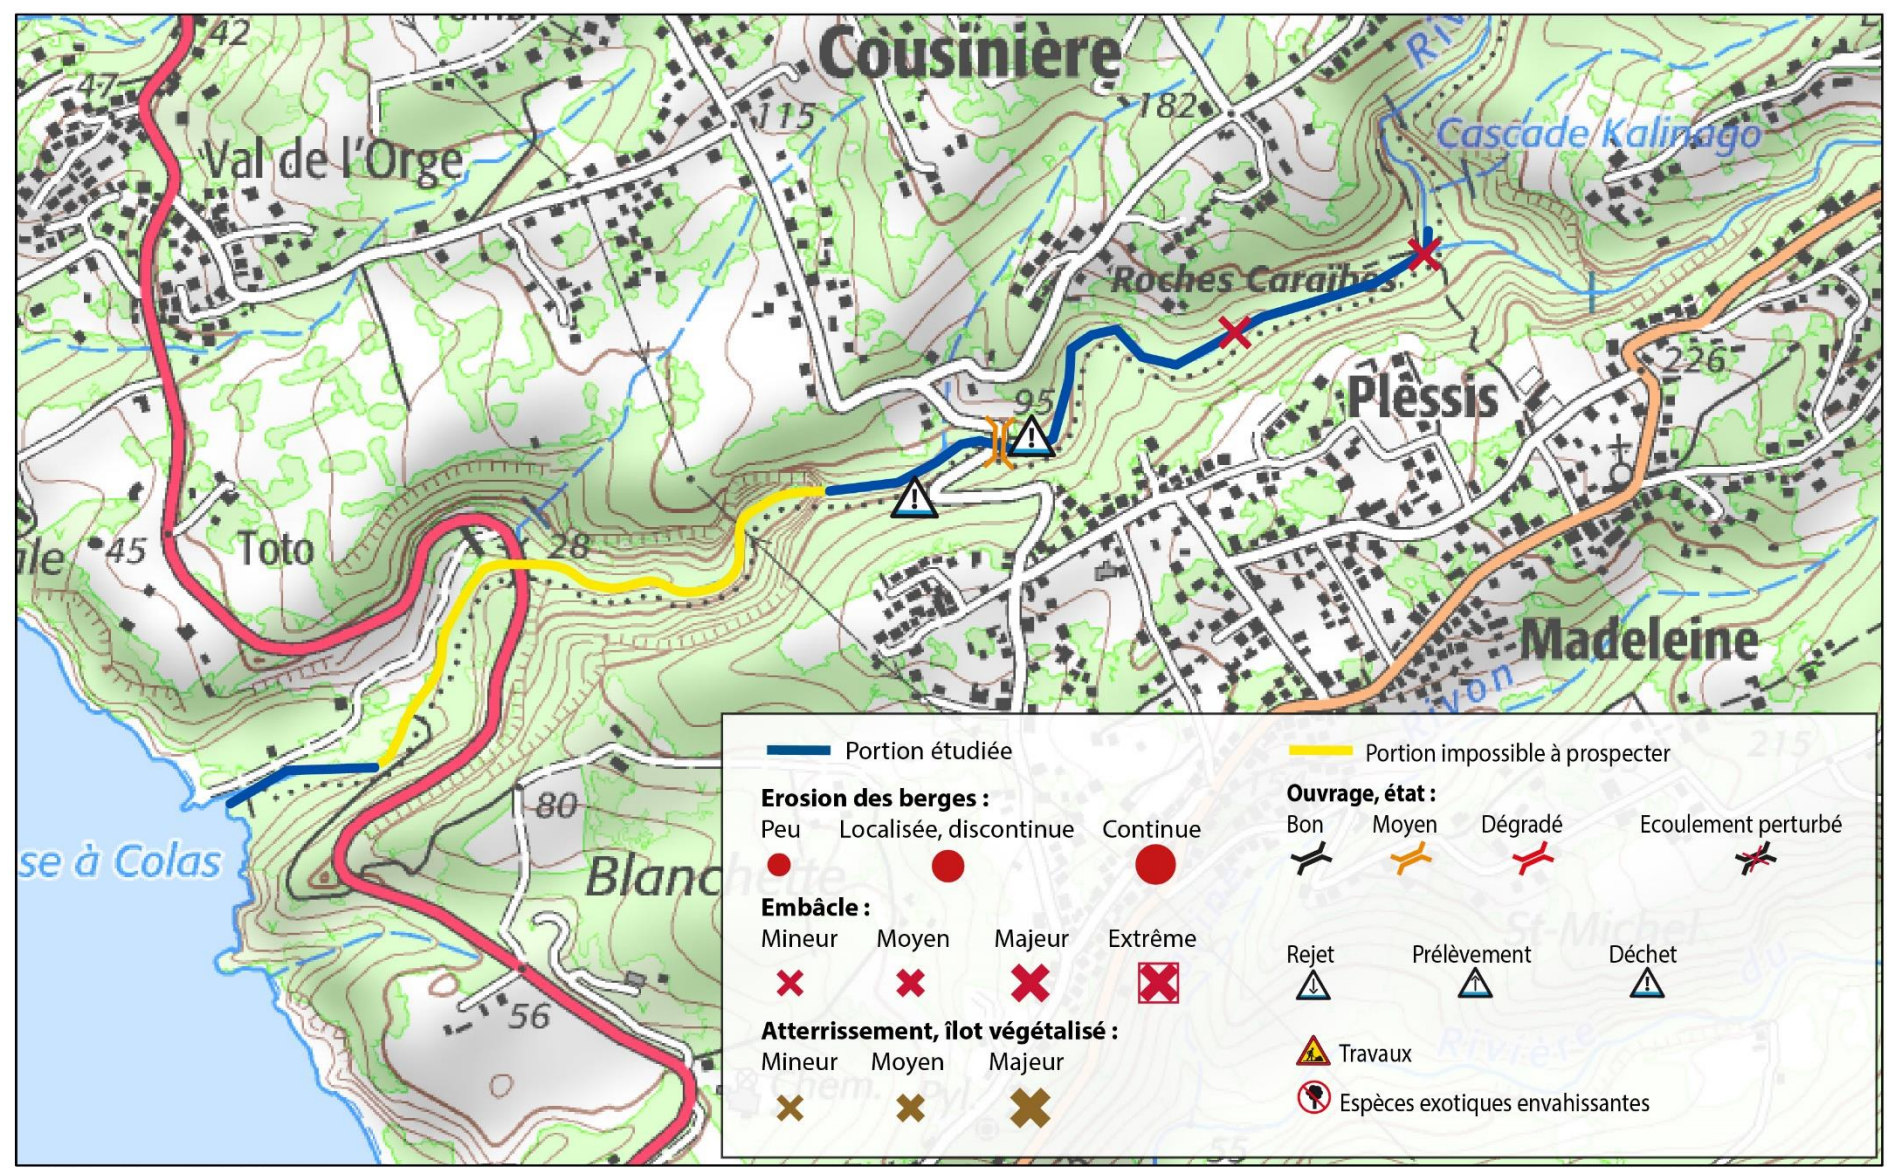
Commune : Baillif	Rivière : Rivière du Plessis	Tronçon : de à
Auteur : A. Froidevaux	Date : 17/08/2020	Classement : Oui / Non
Si oui :

Commentaire : Rivière non prioritaire.

La présence suspectée d'une cascade et l'escarpement des berges a empêché le suivi sur un tronçon de la rivière. A l'inverse, la partie amont de la rivière était facilement accessible et prospectable, sans désordre majeur. Après le deuxième pont, un dépôt d'ordures et de charognes important est à signaler. La partie aval, particulièrement embroussaillée et avec une mauvaise qualité de l'eau, a pu être suivie grâce à un chemin de pêcheur. La ripisylve est bien préservée sur tout le linéaire. Aucun chantier d'entretien n'est à effectuer à court terme.

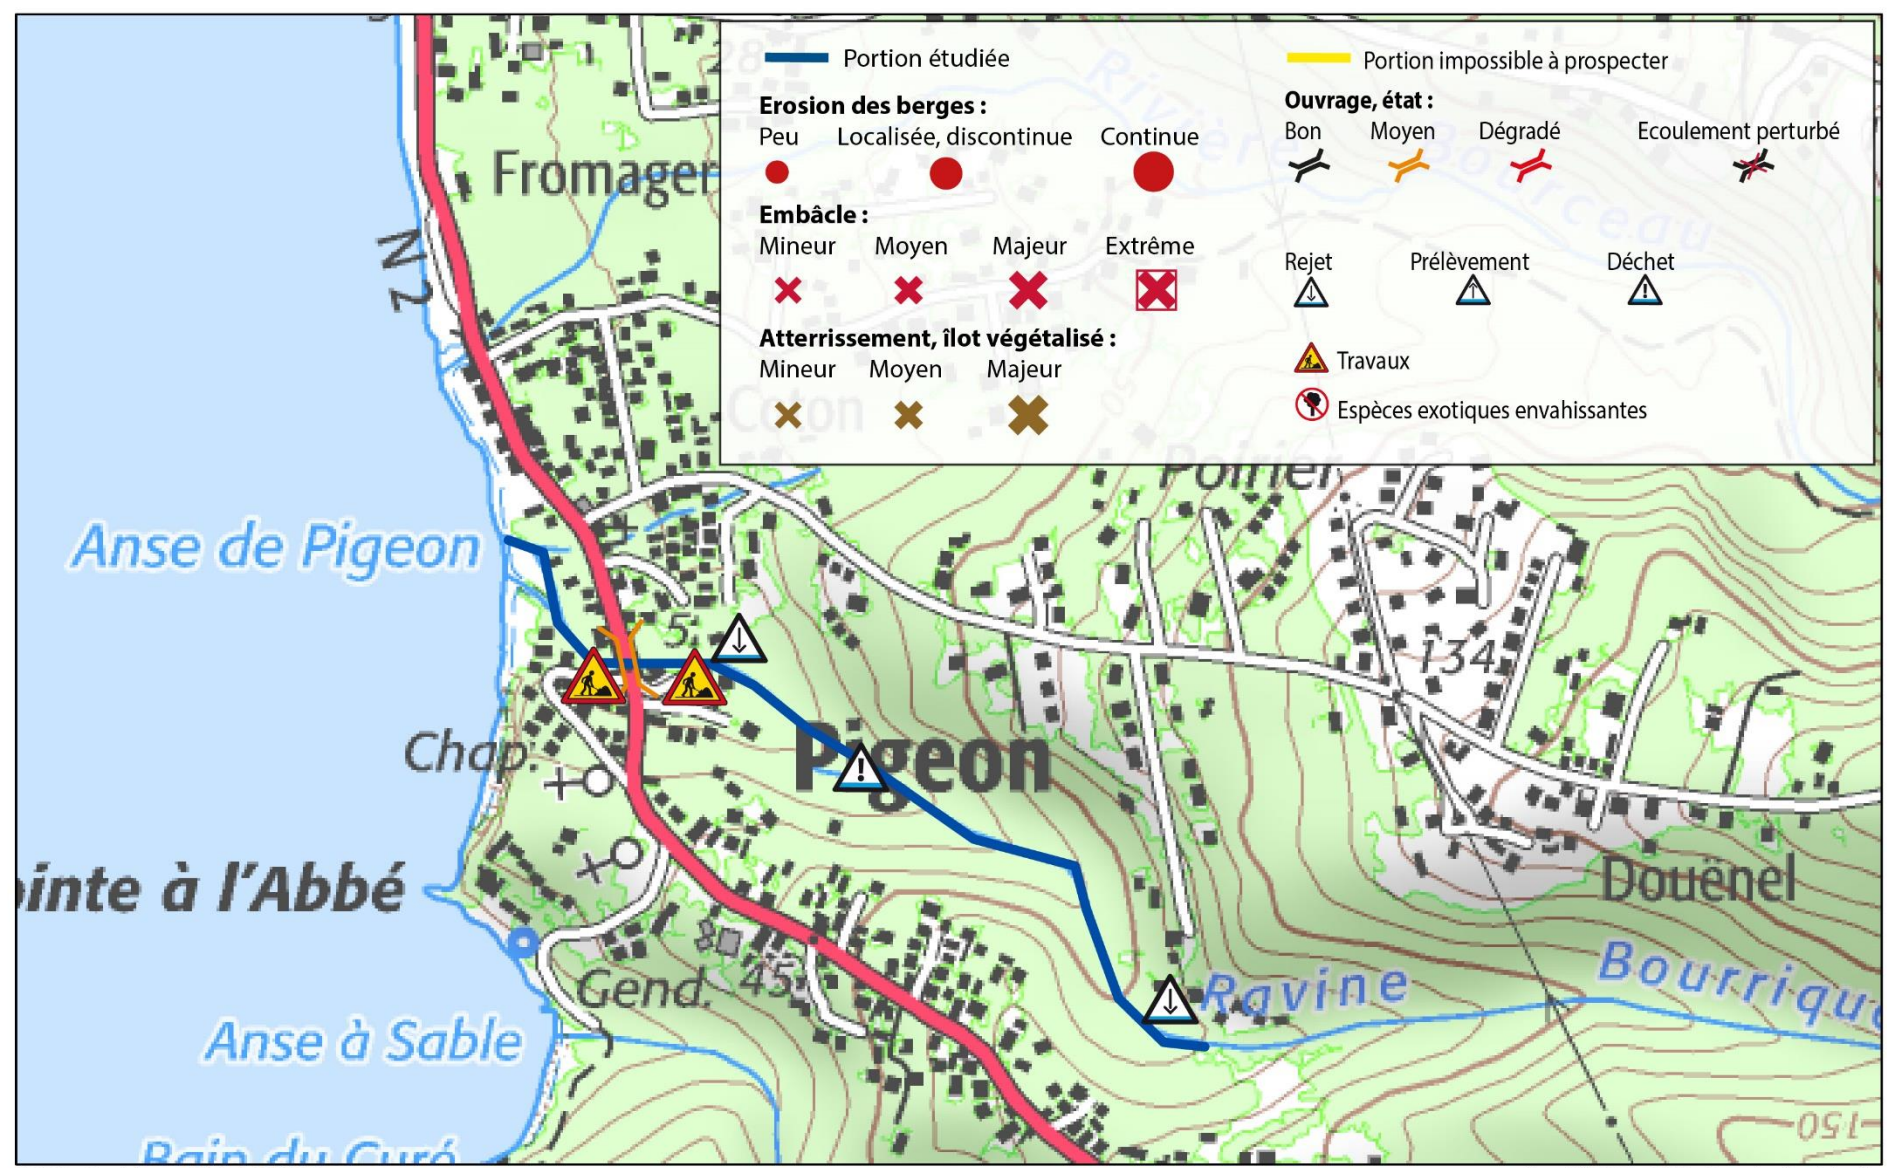
Commune : Bouillante	Rivière : Ravine Bourrique	Tronçon : du lieu-dit Poirier à l'embouchure
Auteur : R. Mounsamy	Date : 24/07/2020	Classement : Oui / Non
Si oui :

Commentaire : Rivière non prioritaire.

Cette ravine était quasi à sec lors du suivi (malgré quelques fortes pluies les jours précédents). Très naturelle, la ripisylve est bien conservée sauf à l'approche de l'embouchure, où l'on trouve plusieurs cases à cochons sur les rives. L'eau est propre jusqu'au pont, mais polluée ensuite même si aucun rejet n'a été observé. La partie aval, urbanisée sur 200 m, est particulièrement anthropisée avec des berges consolidées et des travaux de curage à la pelle, tous justes finis lors du suivi. Aucun obstacle à l'écoulement de l'eau n'est à signaler.

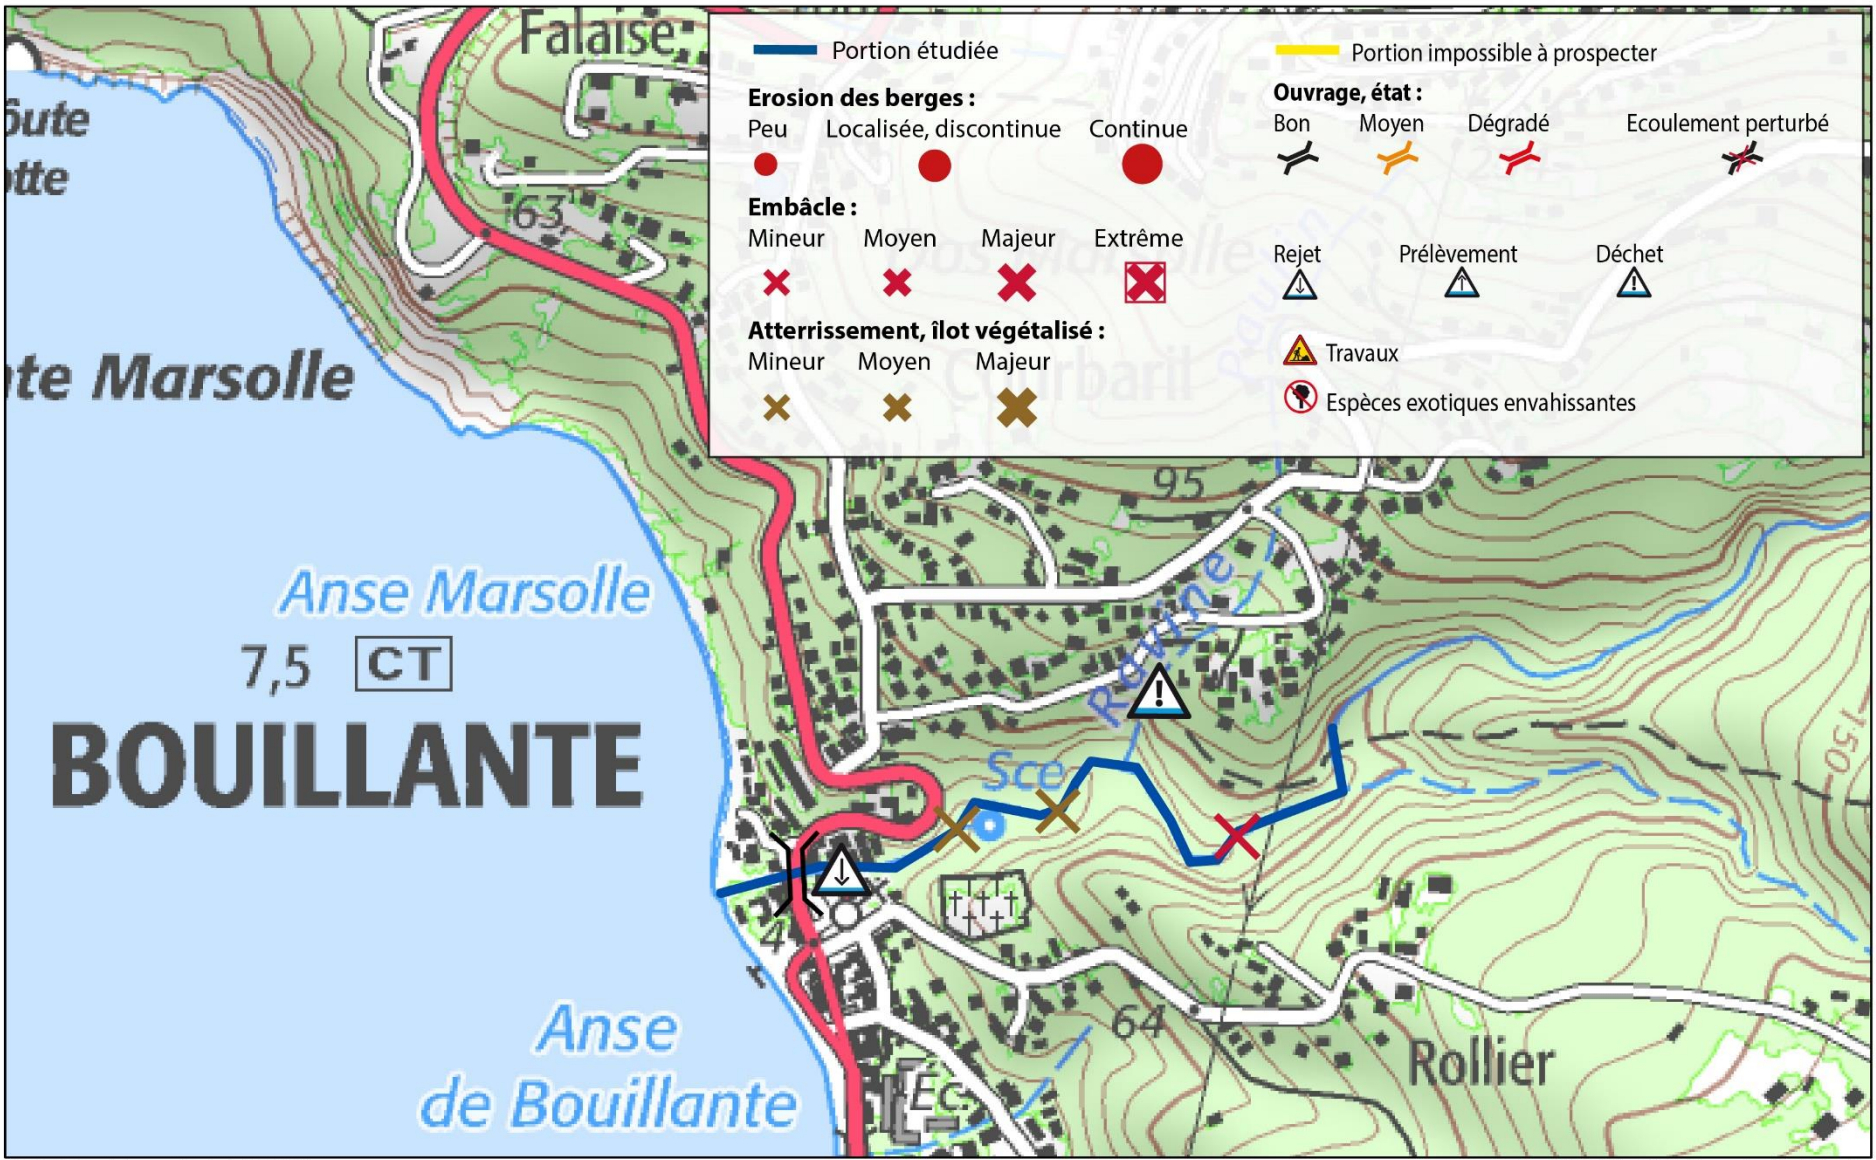
Commune : Bouillante	Rivière : Rivière de Bouillante	Tronçon : du gué de Fébos à l'embouchure
Auteur : R. Mounsamy	Date : 24/07/2020	Classement : Oui / Non
Si oui :

Commentaire : Rivière non prioritaire.

Belle rivière avec une ripisylve en bon état, à l'eau limpide où de nombreux muets ont été observés. Malgré tout, un dépôt de déchets sauvage de grande ampleur est à signaler sur une ravine confluyente, la ravine Paulin. Il s'agit d'une grosse quantité d'ordures ménagères, déversée à proximité de la route depuis un chemin qui mène à la rivière. Une évacuation serait à programmer avec la commune. Sinon, très peu de désordres ont été observés dans le cours d'eau en lui-même, aucun chantier n'est à prévoir sur la rivière de Bouillante.

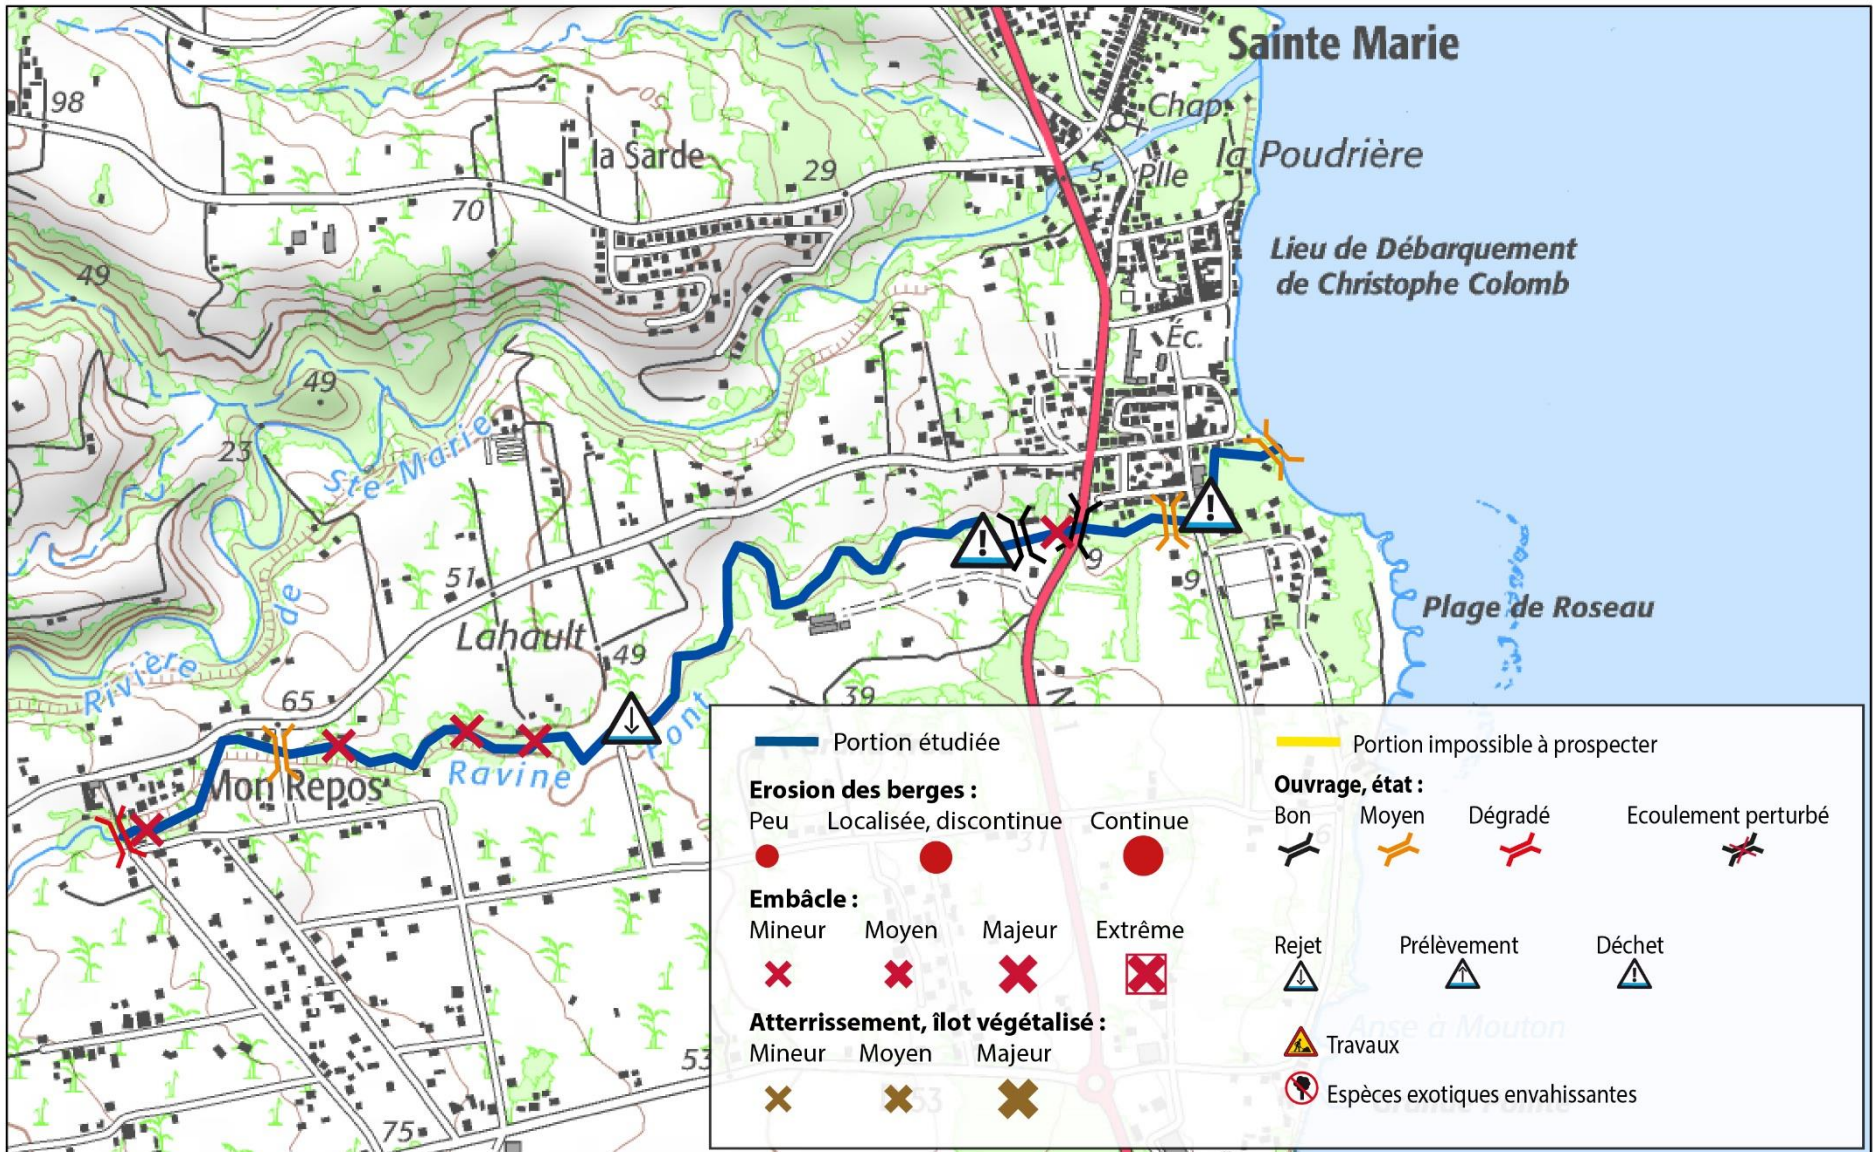
Commune : Capesterre-Belle-Eau	Rivière : Ravine Pont	Tronçon : du gué de Mon Repos à l'embouchure
Auteur : F. Baucal	Date : 10/06/2020	Classement : Oui / Non
Si oui :

Commentaire : Rivière non prioritaire.

Peu d'embâcles ont été relevés sur cette ravine, et ceux-ci sont de plus d'importance mineure. Il n'est donc pas nécessaire de programmer des travaux d'entretien cette année. Par contre, les dépôts de déchets ménagers et le rejet d'eaux usées induisent une pollution du cours d'eau non négligeable. Une tournée de police de l'eau serait pertinente à envisager.

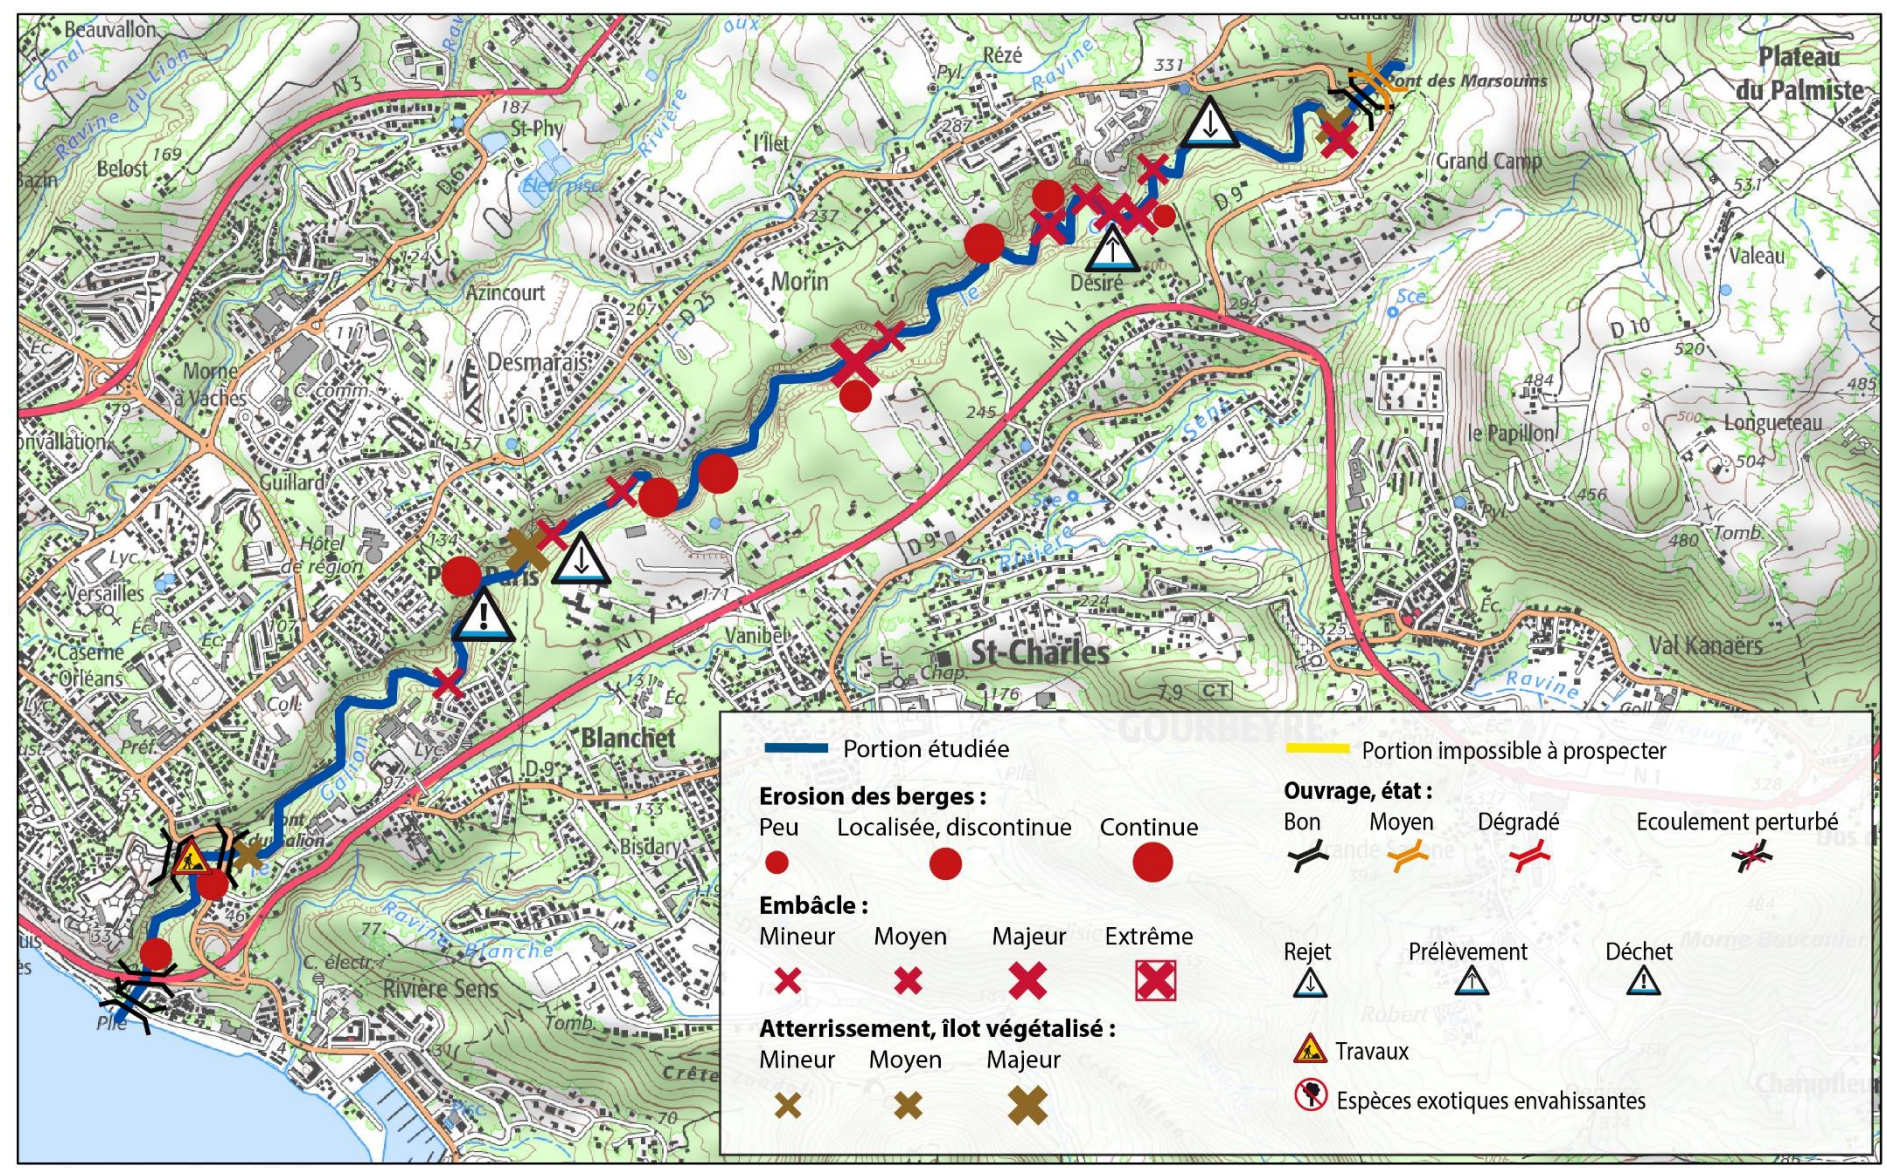
Commune : Gourbeyre	Rivière : Rivière du Galion	Tronçon : du pont des Marsouins à l'embouchure
Auteur : A. Froidevaux	Date : 19/05/2020 ; 28/05/2020	Classement : Oui / Non Si oui :

Commentaire : Rivière non prioritaire.

La rivière du Galion est une belle rivière à méandres formant des gorges présentant peu de désordres. Elle est très peu accessible entre le pont des Marsouins et l'embouchure. La qualité environnementale est très bonne : la ripisylve est diversifiée, l'eau est claire et semble de bonne qualité, il y a peu de pollution visible. Aucun embâcle alarmant n'a été observé. Le seul risque qui est à souligner pour cette rivière est celui d'éboulement des berges : des zones à affouillement ont effectivement été identifiées. Mais peu de gens semblent habiter en bordure de falaises, le risque est donc modéré.

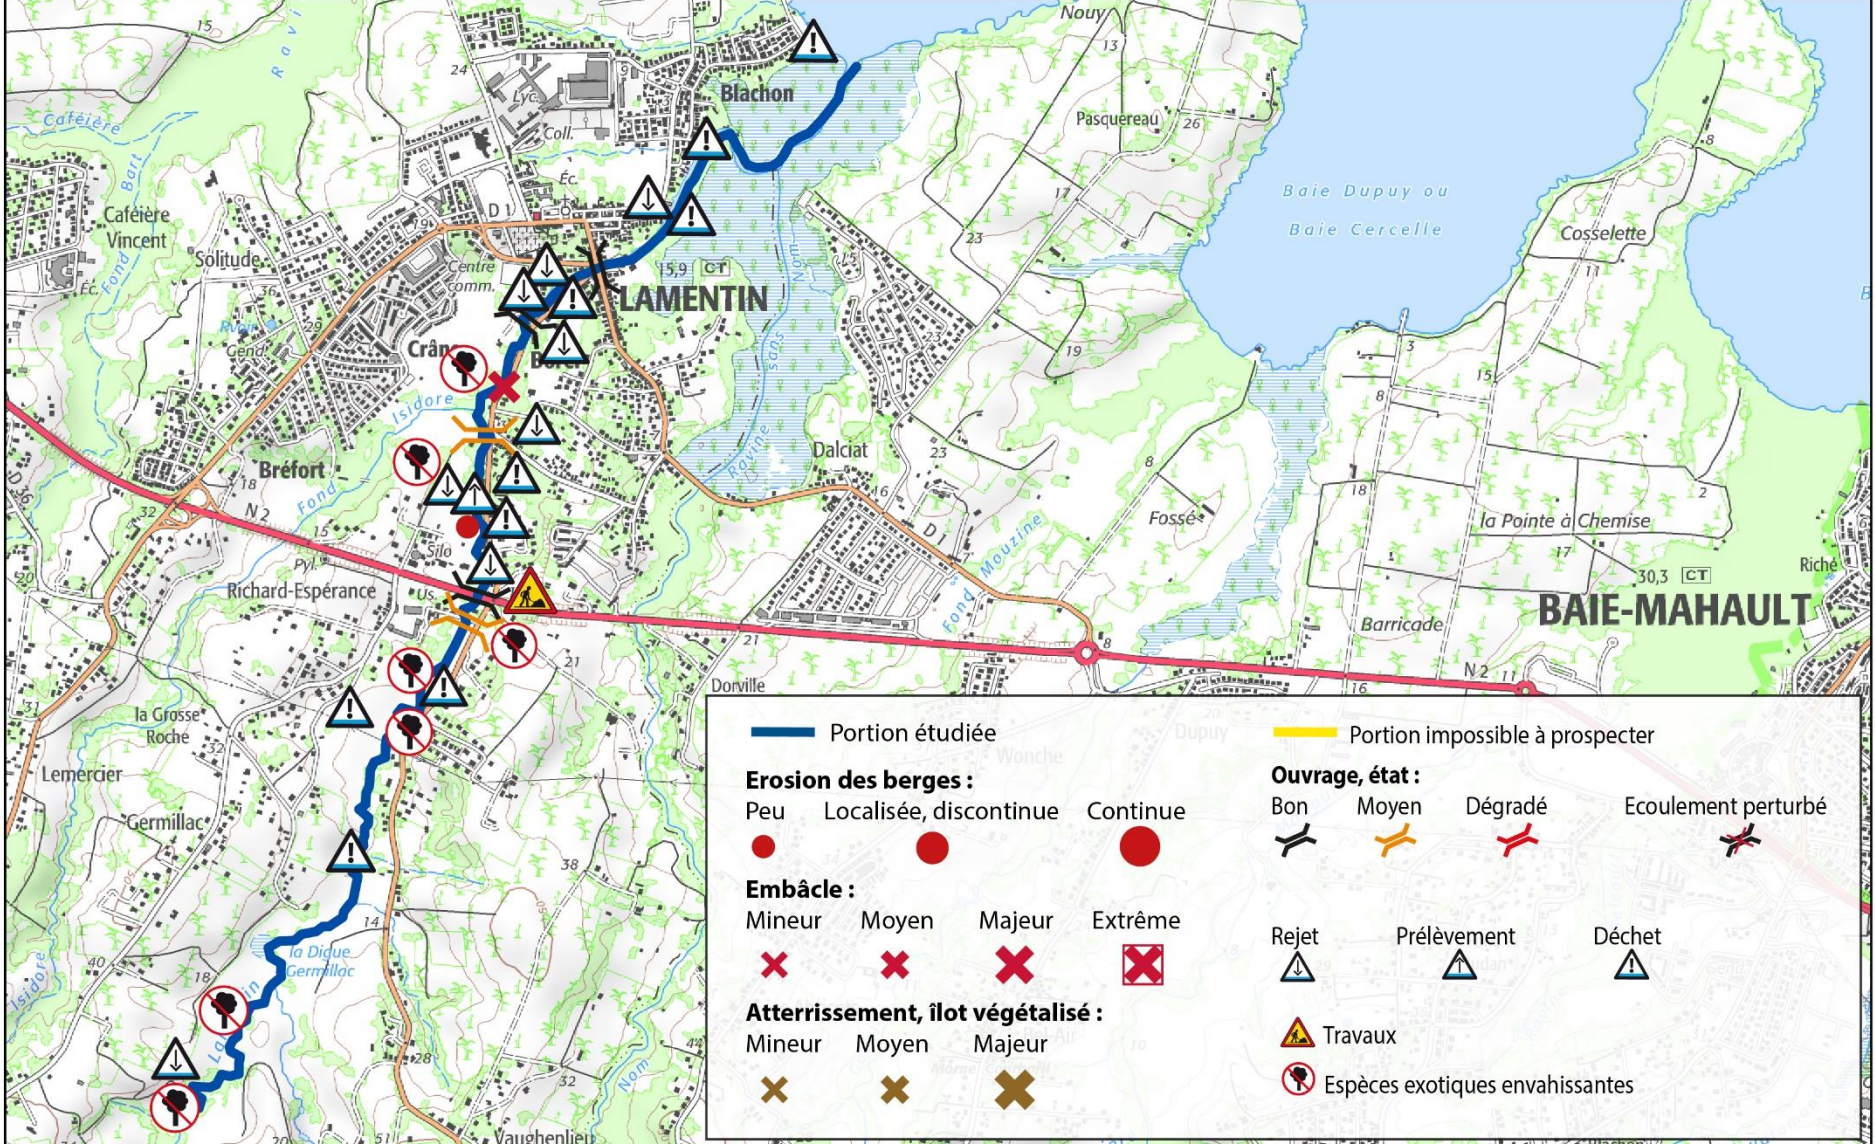
Commune : Lamentin	Rivière : Rivière du Lamentin	Tronçon : du lieu-dit Monnier à l'embouchure
Auteur : J-F. Rure	Date : 26/06/2020	Classement : Oui / Non
		Si oui :

Commentaire : Rivière non prioritaire.

A l'exception d'un embâcle moyen formé de bambous, aucun obstacle à l'écoulement de l'eau n'a été observé pour cette rivière. La réalisation de travaux d'enlèvement n'est donc pas une priorité. Par contre, cette rivière est très anthropisée. La qualité environnementale du cours d'eau est déplorable. L'eau est particulièrement polluée par les rejets domestiques et les effluents d'élevage, et le volume de déchets et de déblais qui serait à évacuer est impressionnant. Si des travaux peuvent être mis en place, il s'agira surtout d'évacuation des décharges et des remblais et d'abattage de bambous de manière préventive.
