ATLAS SYNTHETIQUE

2020

MIG MTES

MIG Rivière 2020

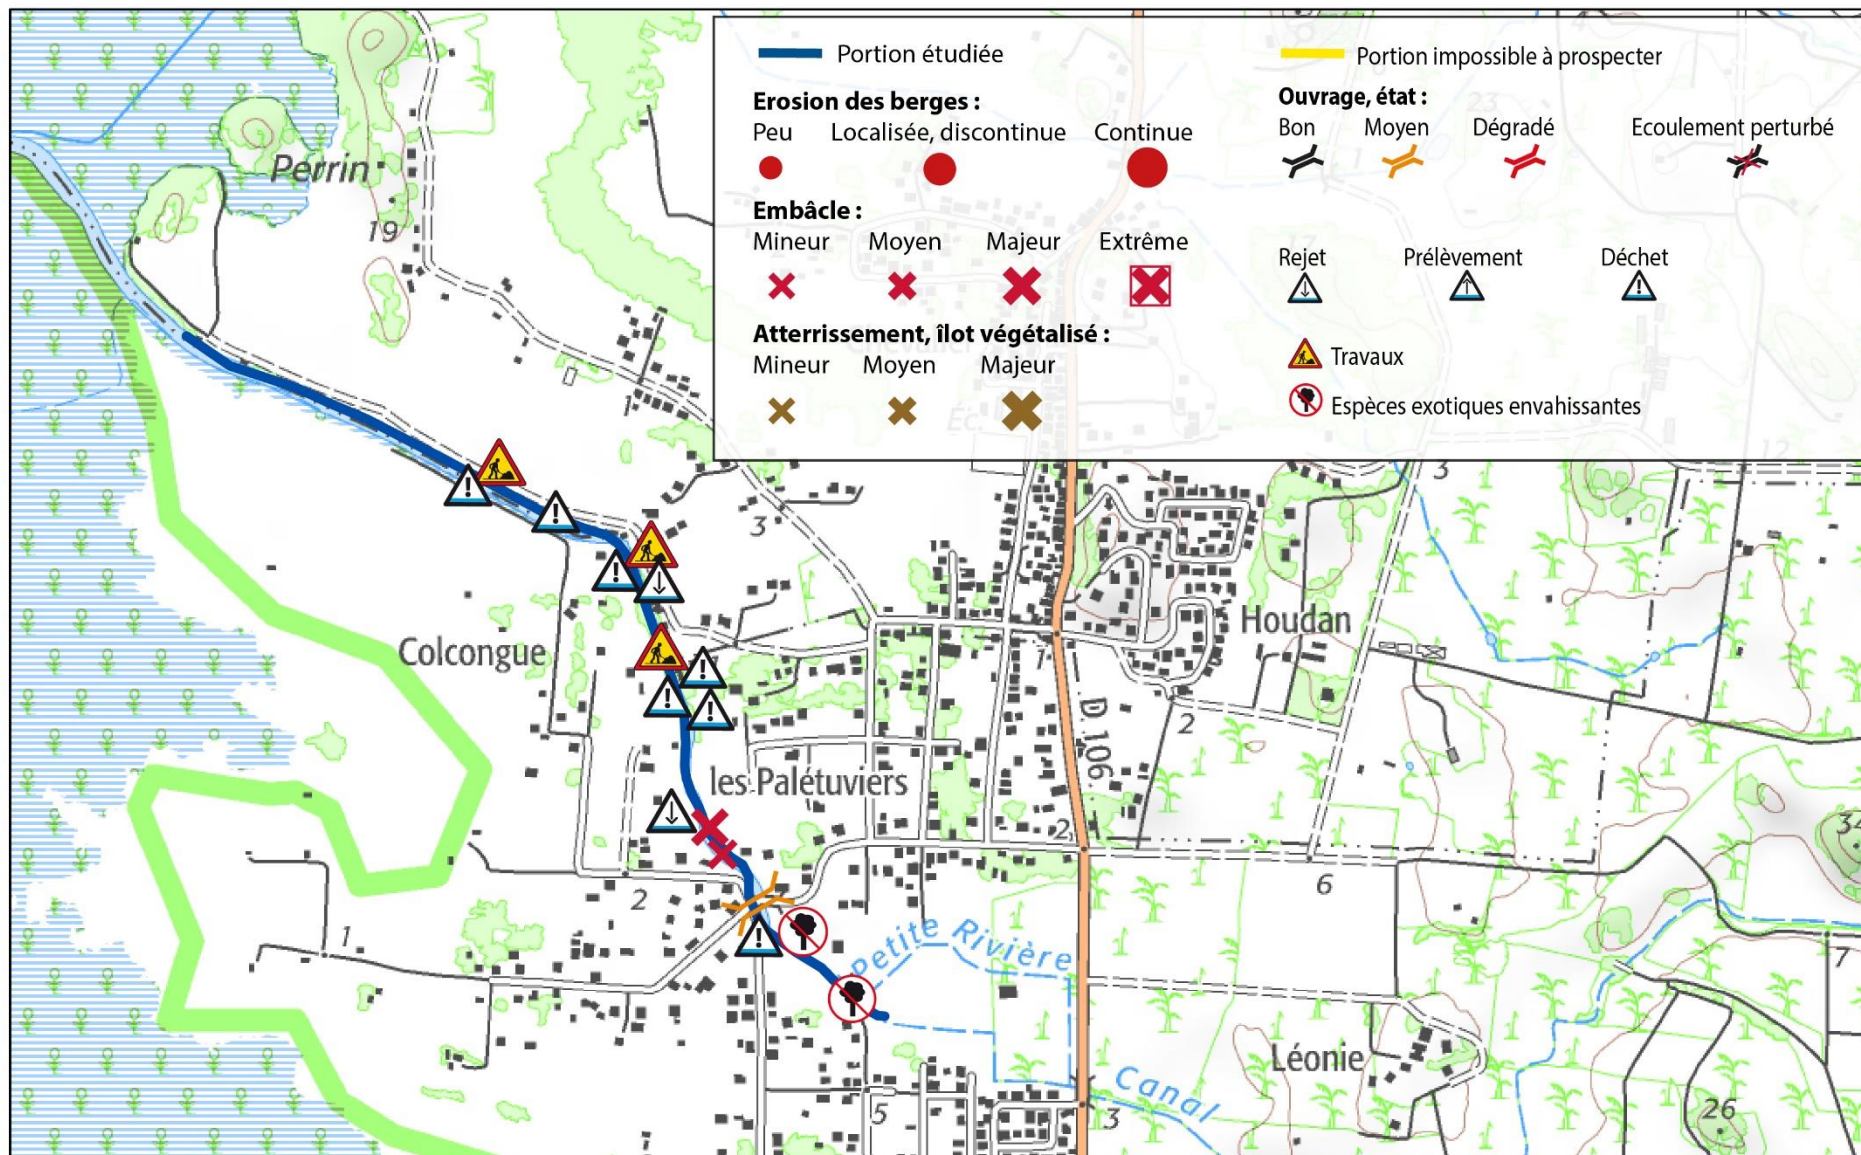
Commune : Les Abymes	Rivière : Canal Perrin	Tronçon : du pont de la D106 à la fin de la piste de Perrin
Auteur : P. Novello	Date : 26/10/2020	Classement : Oui / Non
Si oui :

Le départ du canal est envahi par la jacinthe d'eau, mais qu'on ne retrouve pas après, heureusement. L'occupation humaine est très marquée : le canal étant navigable, de nombreuses cases et pontons s'étalent le long des berges. Certains sites sont très dégradés et s'accompagnent de dépôts de déchets, qui sont parfois brûlés, parfois déversés directement dans le canal. L'entretien des bateaux est aussi source de pollution (le carénage dans le cours d'eau par exemple). La qualité de l'eau qu'il en résulte est assez mauvaise dans ce tronçon, mais elle s'améliore à l'approche de l'embouchure. Par contre, il n'y a quasiment aucun rejet d'eaux usées domestiques observés. En terme d'obstacles et d'embâcles, rien d'alarmant n'a été noté. Un élagage peut être envisagé à certains endroits, plus pour conserver la navigabilité du canal qu'en prévention du risque d'inondation.

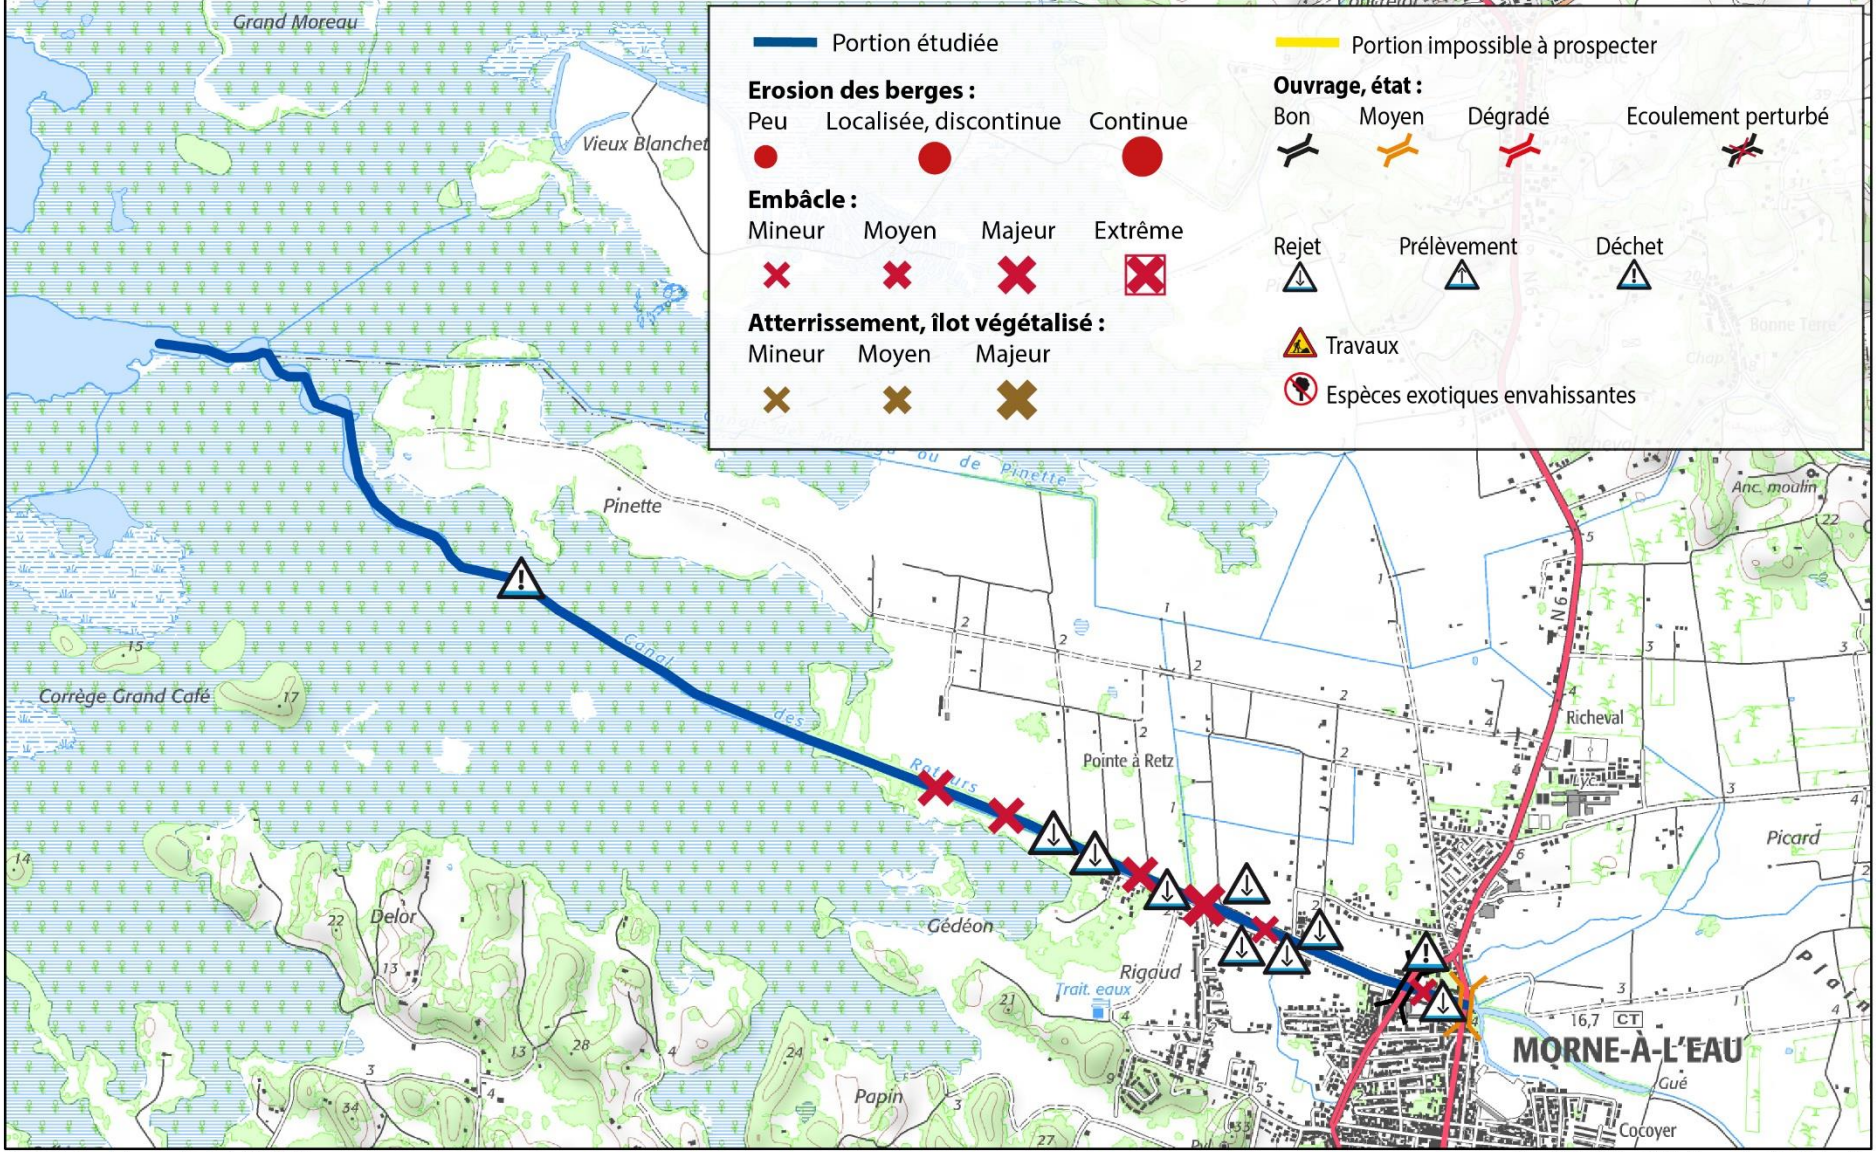
Commune : Morne-à-l'Eau	Rivière : Canal des Rotours	Tronçon : du pont de la N6 à l'embouchure
Auteur : P. Novello	Date : 23/09/2020	Classement : Oui / Non
		Si oui :

Commentaire : Rivière non prioritaire.

Les résultats des travaux d'entretien, réalisés un an avant le suivi, sont toujours visibles : l'élagage permet aujourd'hui la navigation sur le canal. Toutefois, en 1 an, de nouveaux arbres sont tombés en travers du lit et mériteraient d'être enlevés, même si le nombre d'embâcles relevés est loin d'être comparable avec celui de 2018. La qualité de l'eau reste par contre mauvaise : les rejets domestiques et le ruissellement des effluents d'élevage des cases à cochons déjà observés par le passé sont encore en place. La qualité de l'eau s'améliore un peu à l'approche de la mer, le brassage étant progressif. Une nette séparation entre la partie urbanisée et naturelle du canal est remarquable en terme de qualité environnementale. La ripisylve de la partie urbanisée, quand elle est présente, est en majorité constituée de noni. L'eau est sale et opaque, et l'on observe d'ailleurs plus d'embâcles. La partie naturelle est, elle, constituée d'une belle ripisylve de palétuviers et mangles médaille. Des travaux d'entretien mériteraient d'être mis en place systématiquement afin de conserver le bénéfice du chantier 2019.

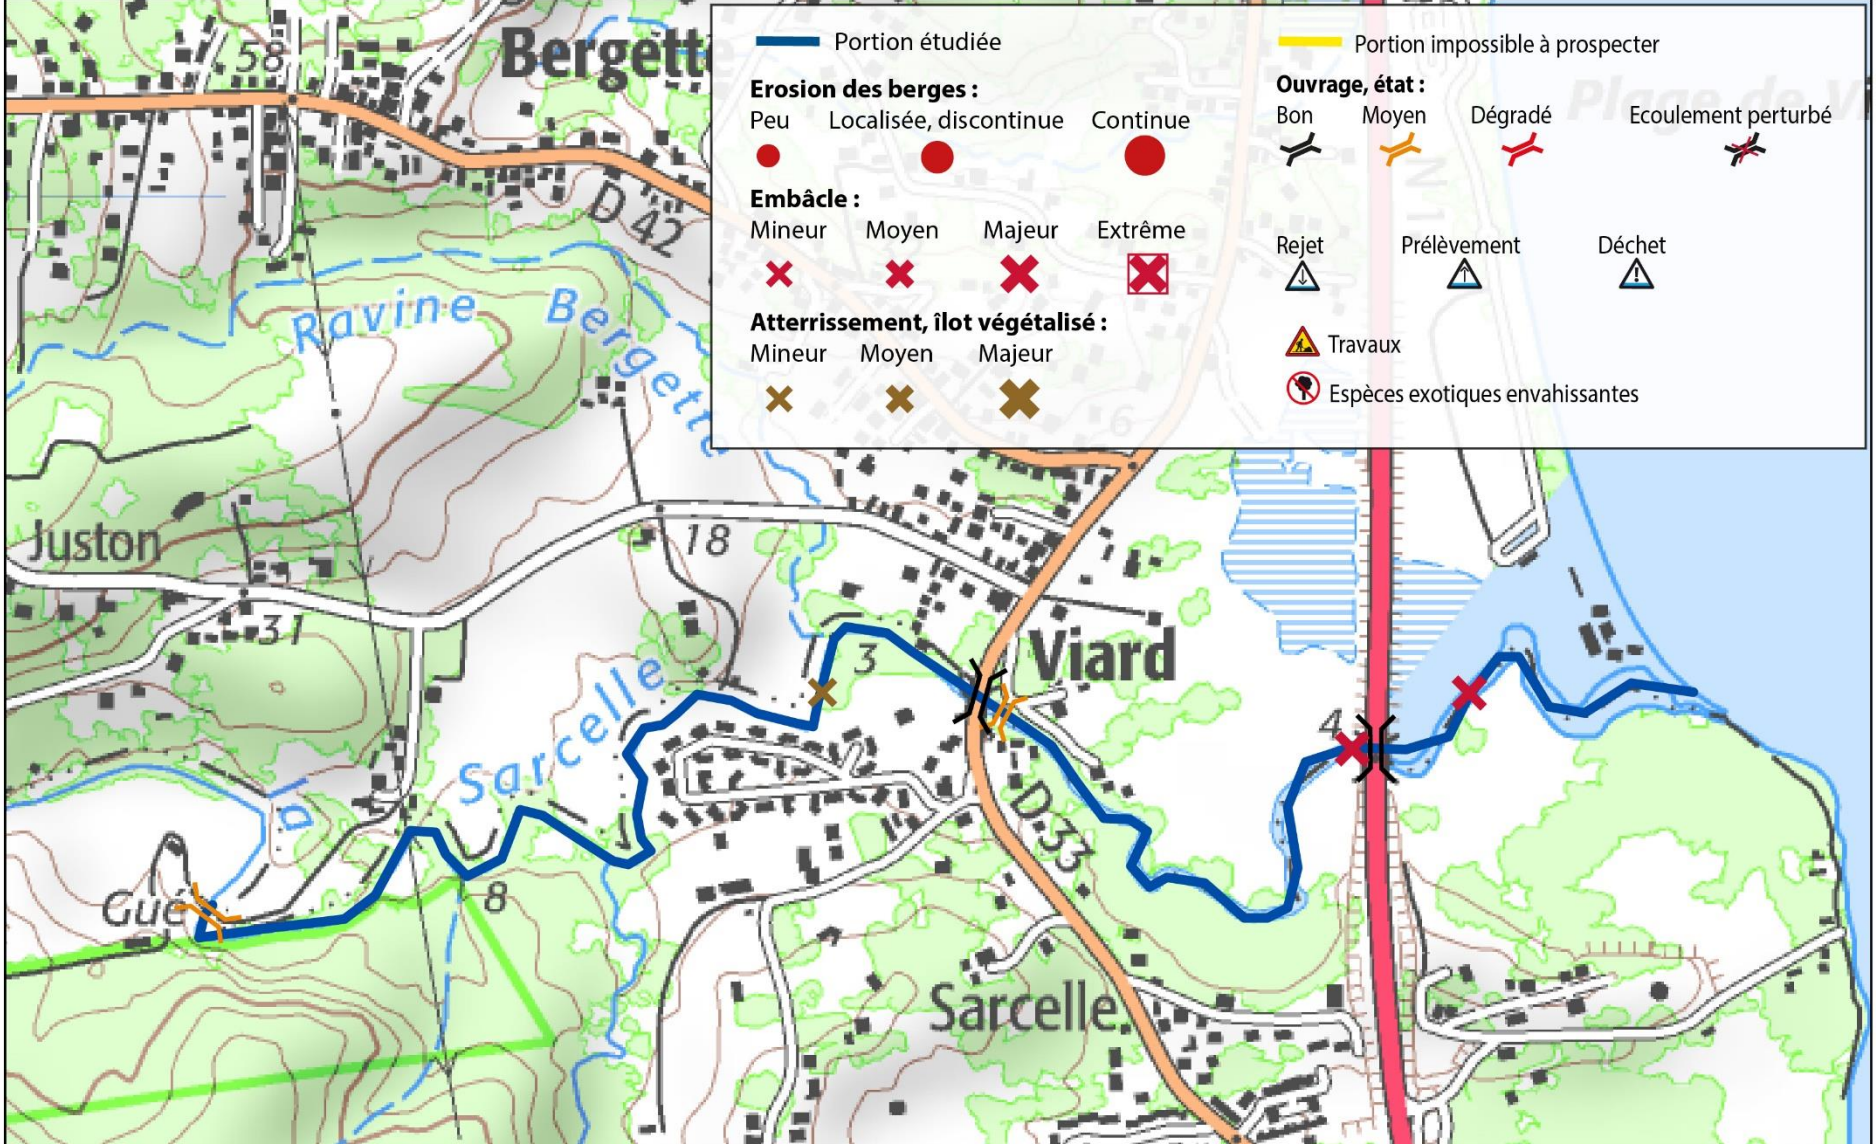
Commune : Petit-Bourg	Rivière : Rivière La Sarcelle	Tronçon : du gué de Viard à l'embouchure
Auteur : J. Fléreau	Date : 13/10/2020	Classement : Oui / Non
Si oui :

Commentaire : Rivière non prioritaire.

Cette rivière est en bon état écologique, non polluée en apparence et avec une ripisylve présente, et ce malgré la proximité des habitations. Les embâcles observés de faible ampleur ne nécessitent pas la mise en place de travaux.

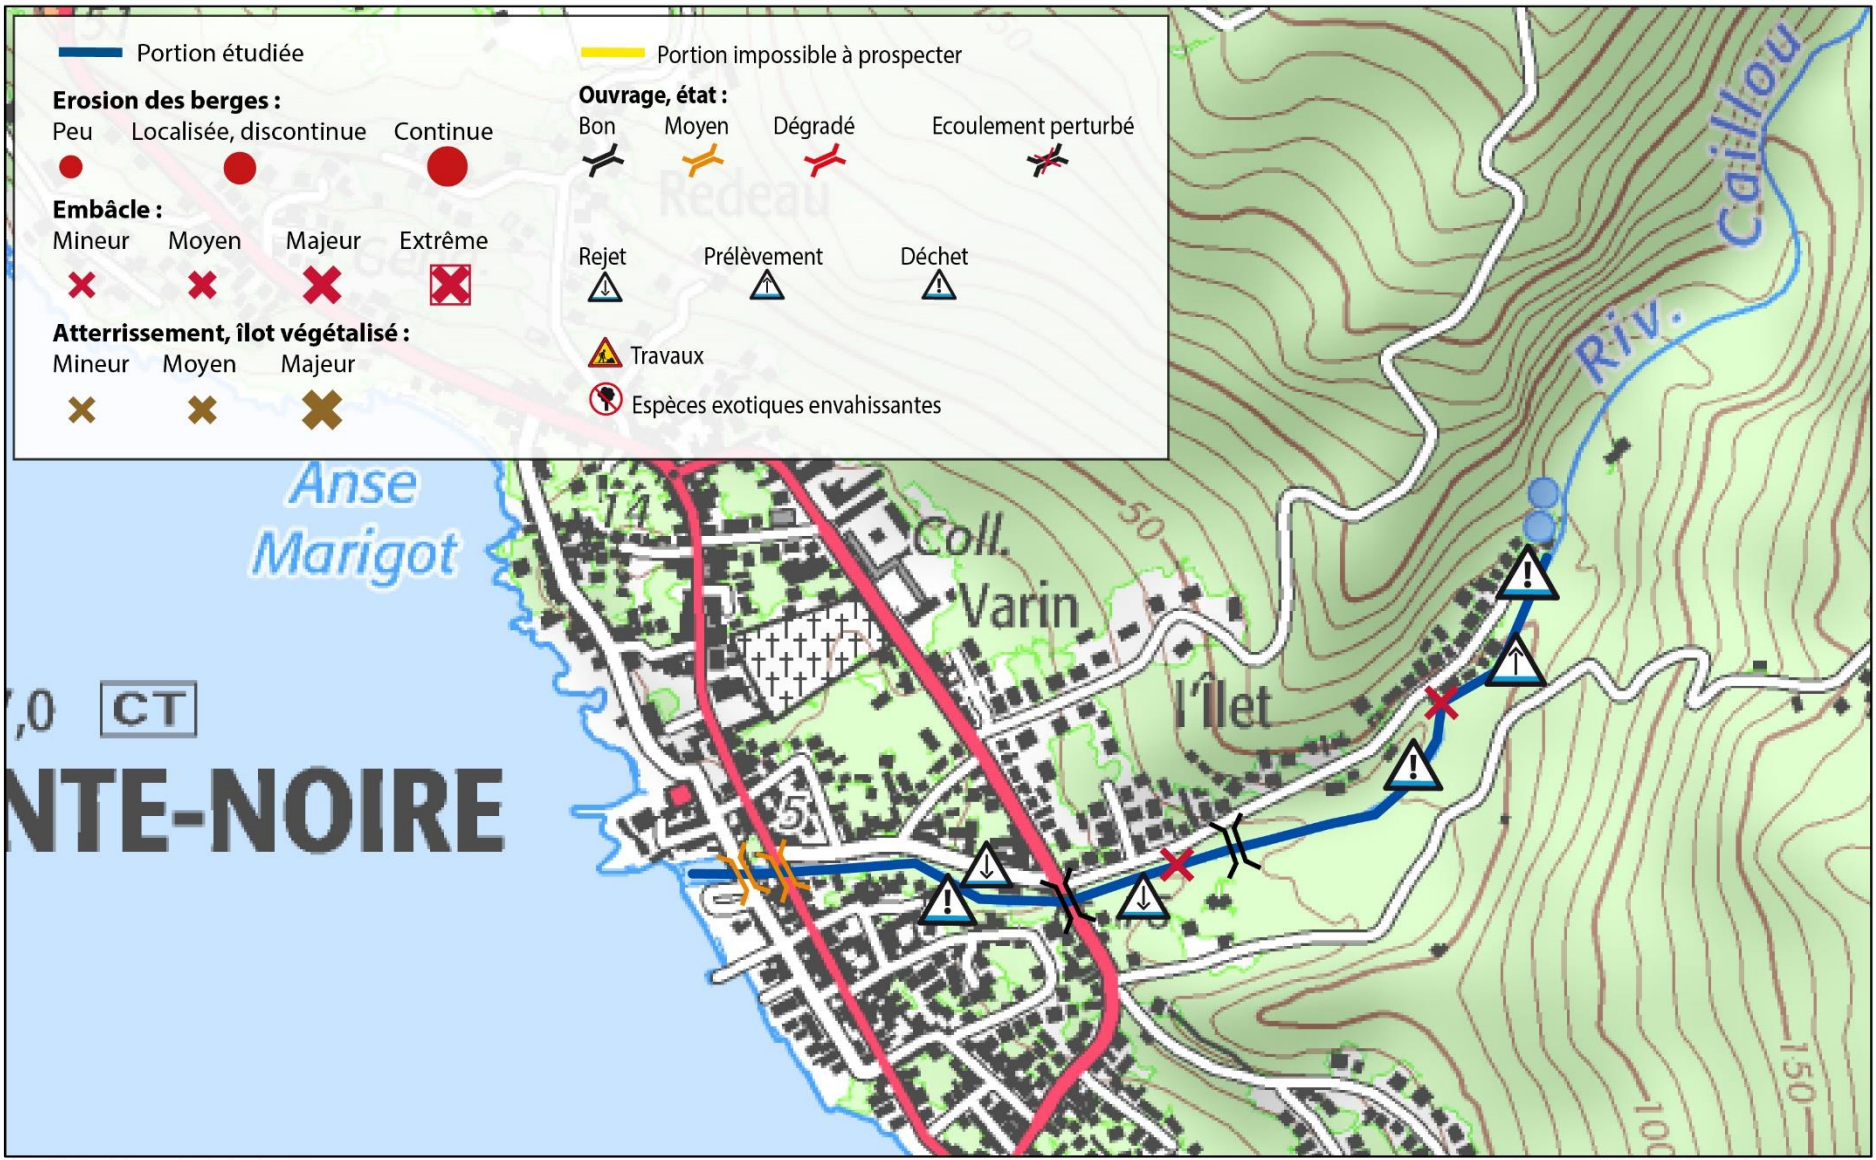
Commune : Pointe-Noire	Rivière : Rivière Caillou	Tronçon : de la station de traitement des eaux usées de L'ilet à l'embouchure
Auteur : R. Mounsamy	Date : 07/08/2020	Classement : Oui / Non
		Si oui :

Pas de travaux à prévoir cette année.

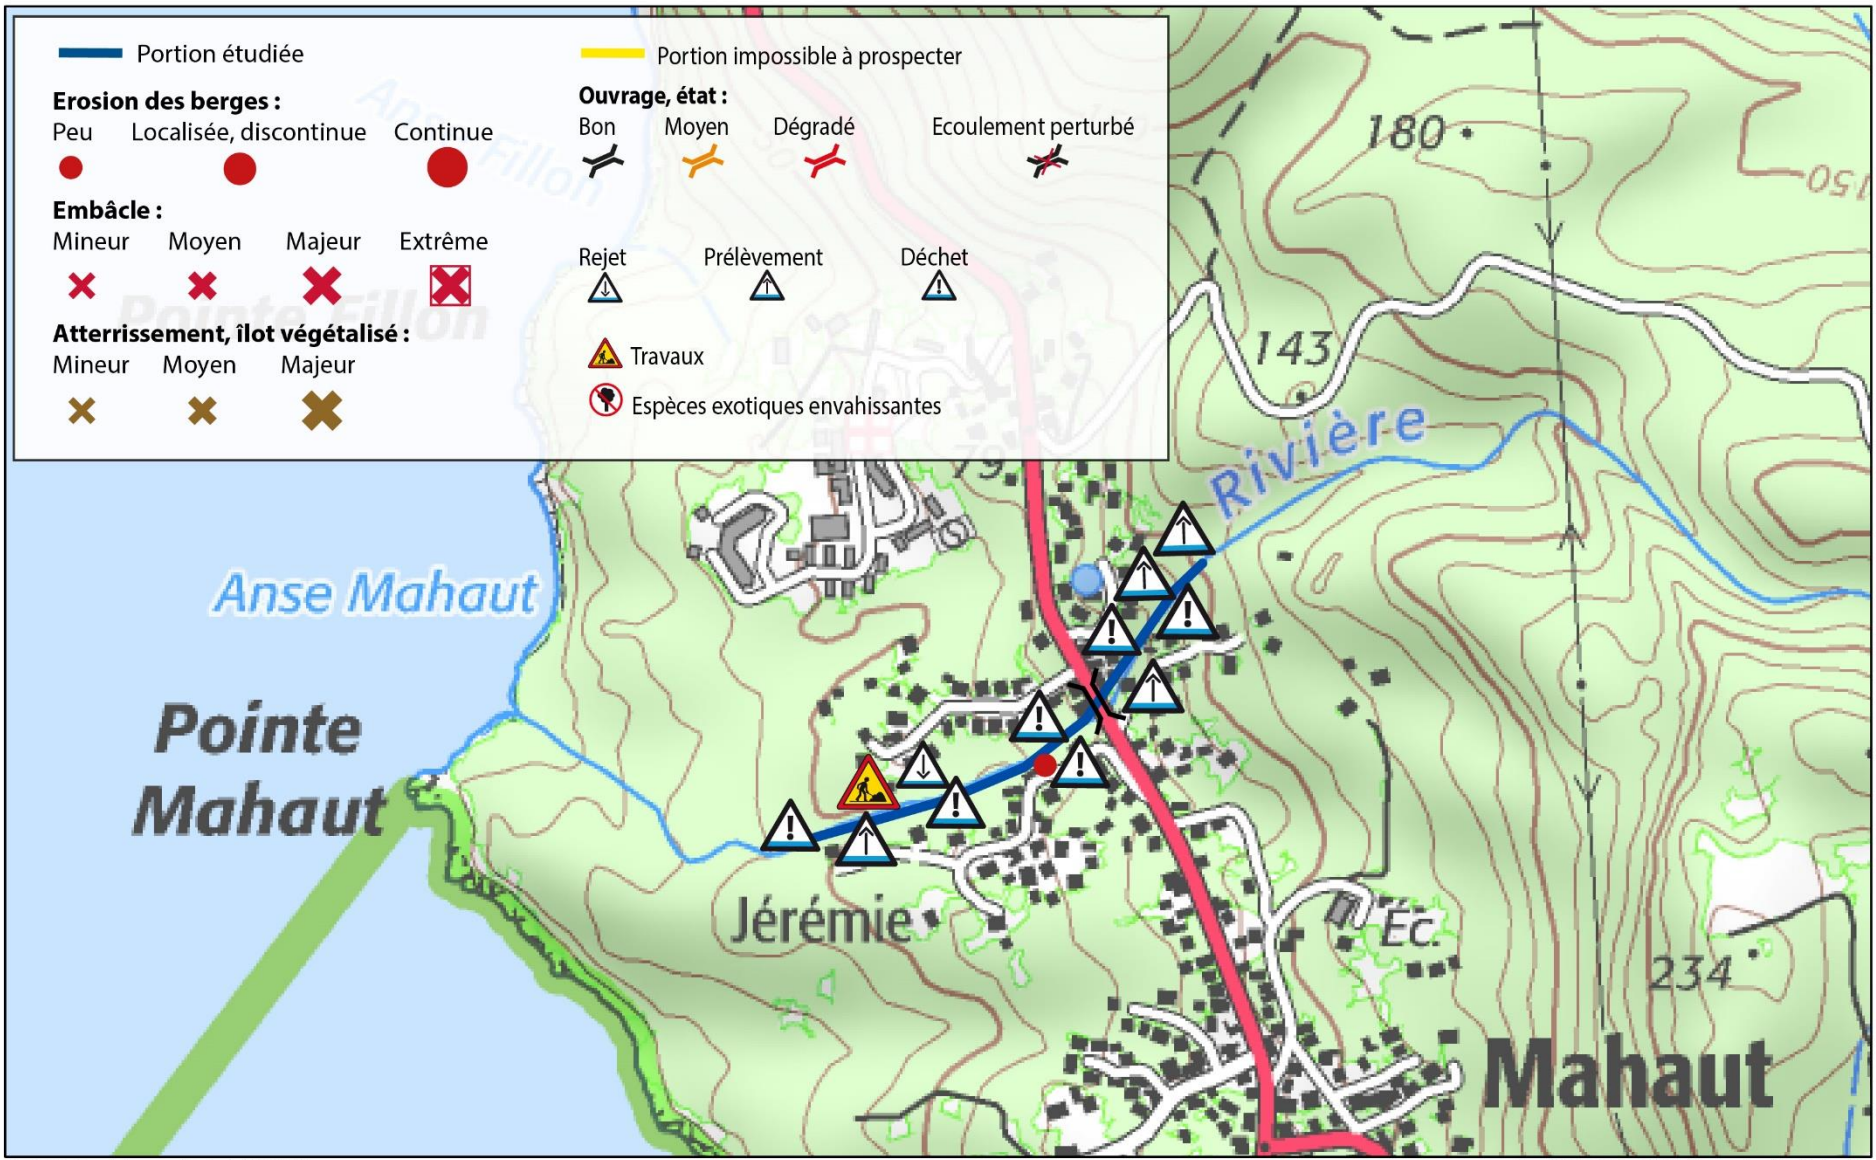
Commune : Pointe-Noire	Rivière : Rivière Mahaut	Tronçon : du pont de la N2 à l'embouchure
Auteur : R. Mounsamy	Date : 07/08/2020	Classement : Oui / Non
Si oui :

La rivière Mahaut est soumise à une forte pression anthropique, liée non pas au nombre d'habitations mais à l'usage qui fait de cette ravine. Quasiment à sec au moment du relevé, la ravine est particulièrement polluée : dépôts volumineux ou brûlage d'ordures dans le lit, rejets domestiques et surtout agricoles (cases à poules et cochons sur les berges). Un prélèvement de grande envergure est aussi à noter. L'intégralité du tronçon prévu n'a pas été prospectée du fait de l'inaccessibilité de l'embouchure et de l'état de pollution du cours d'eau. Aucun embâcle n'a été observé cependant.

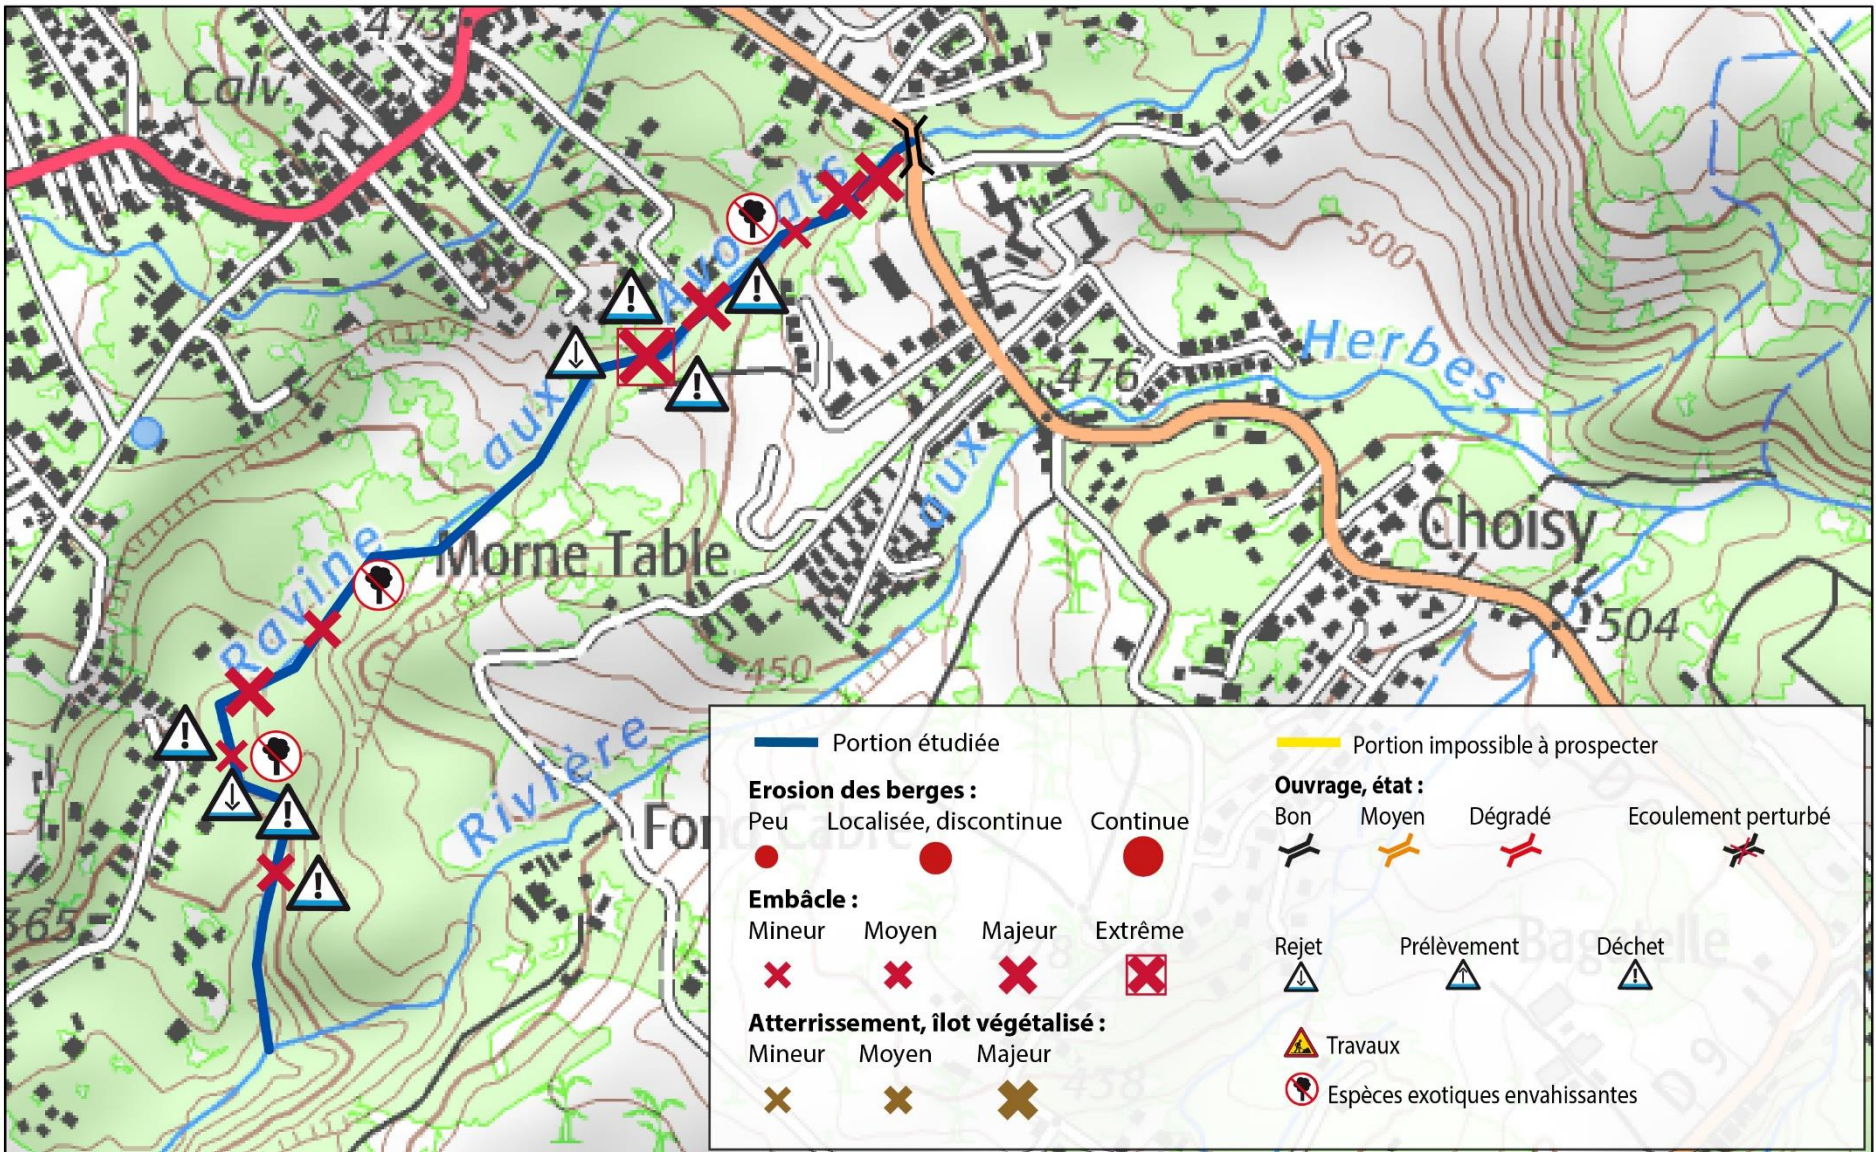
Commune : Saint-Claude	Rivière : Ravine aux Avocats	Tronçon : du pont sur la D9 à la confluence avec la Rivière aux herbes
Auteur : A. Froidevaux	Date : 09/06/2020	Classement : Oui / Non
Si oui :

Ce tronçon aval confirme ce qui avait été observé en 2019 sur la partie amont. Beaucoup d'embâcles ont été notés. Le risque est élevé car cette ravine est très habitée et se jette dans la rivière aux herbes, sur laquelle il y a de nombreux désordres. La ravine est polluée : il y a des rejets, des dépôts de déchets, et des déchets de garages plus diffus (batteries, bidons,...). La qualité de l'eau est inégale mais à certains endroits, l'odeur parle d'elle-même... Du pâturage et des cases à cochons ont été observés. Le cours d'eau présente pourtant une belle naturalité avec une ripisylve présente et une hydromorphologie respectée. L'implantation du bambou est à noter cependant.

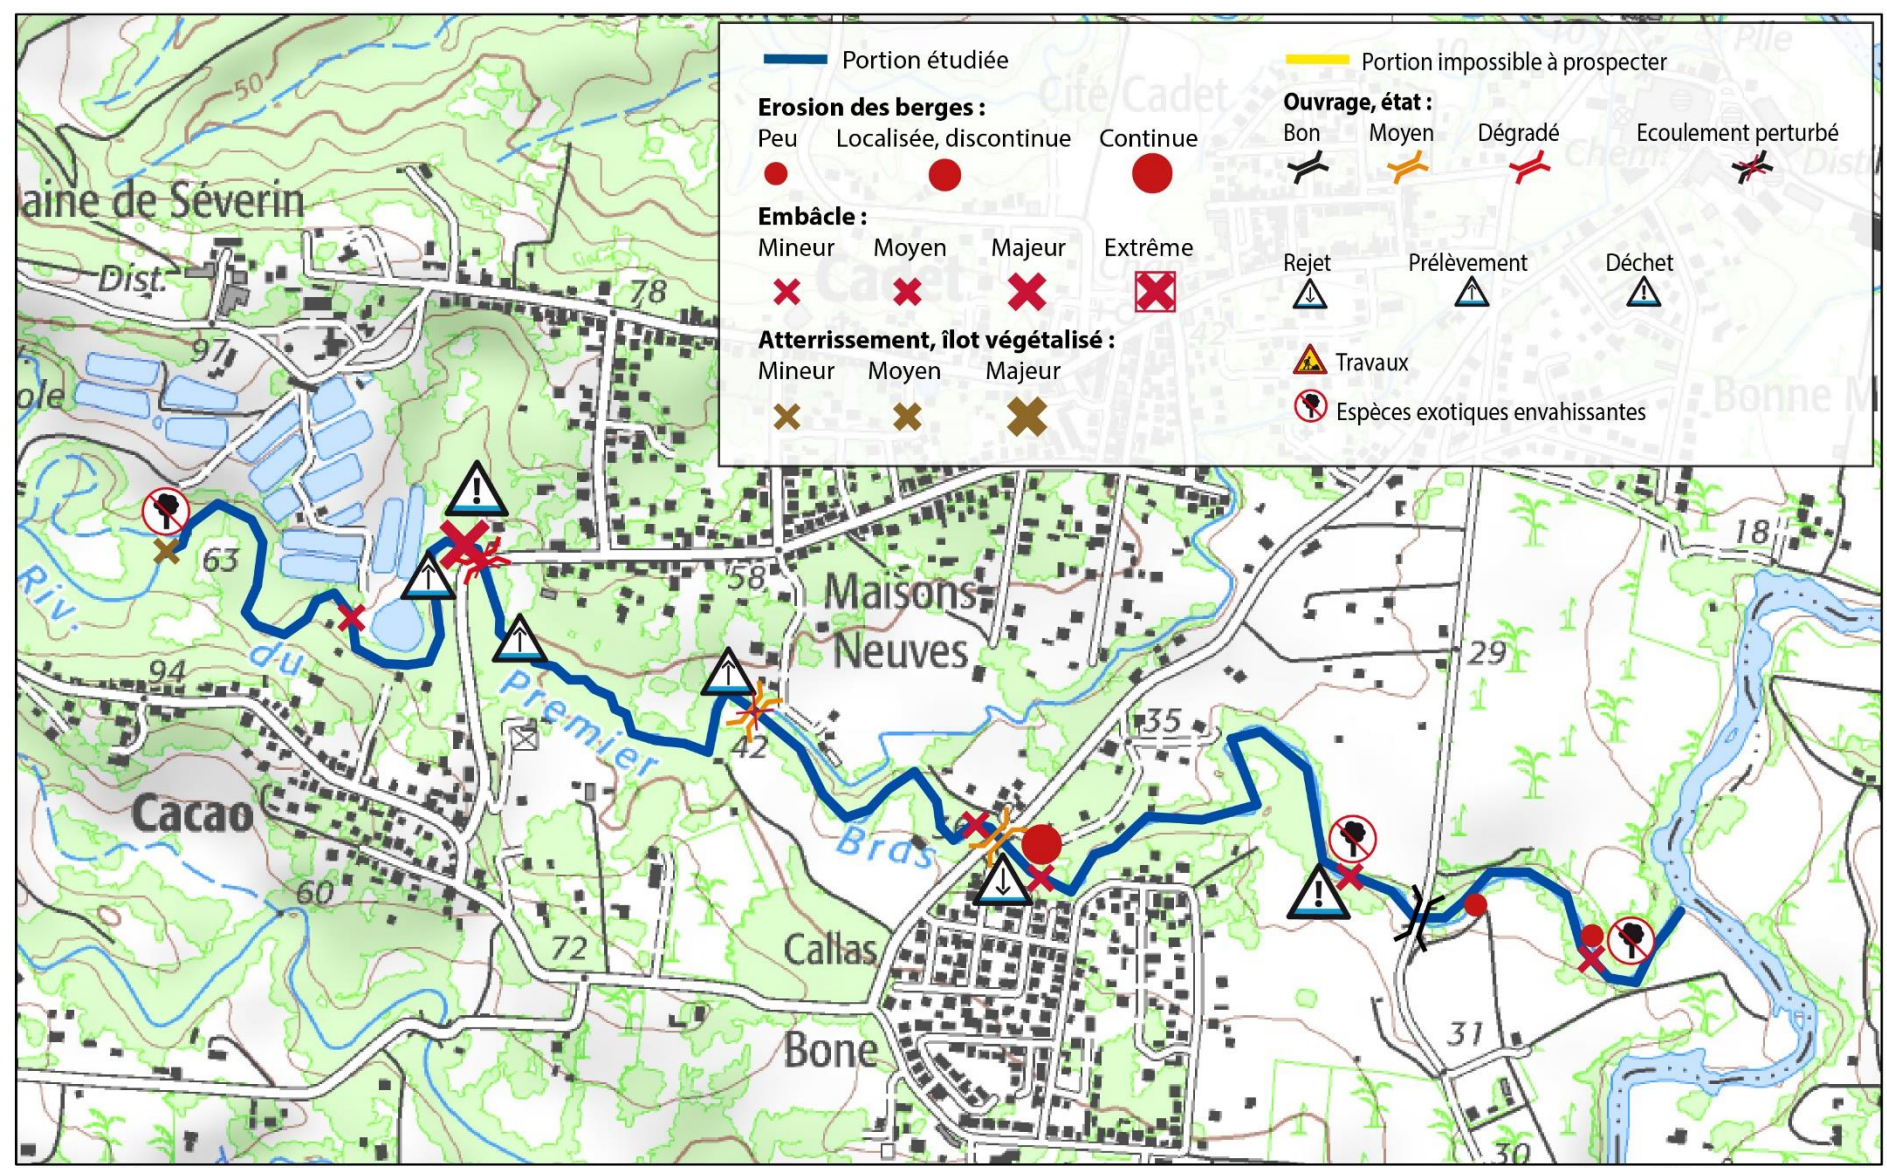
Commune : Sainte-Rose	Rivière : Rivière du Premier Bras	Tronçon : de la pisciculture de Cadet à la confluence
Auteur : A. Froidevaux	Date : 20/01/2021	Classement : Oui / Non
Si oui :

Cette rivière présente peu d'obstacles à l'écoulement de l'eau mis à part quelques embâcles de bambous à surveiller. Par contre, la qualité environnementale est préoccupante, avec notamment un rejet dû à une STEP défectueuse qui entraîne une pollution de l'eau importante. L'état des ouvrages et leur impact sur le lit du cours d'eau sont à prendre en compte lorsque des travaux de réfection éventuels seront à l'ordre du jour.

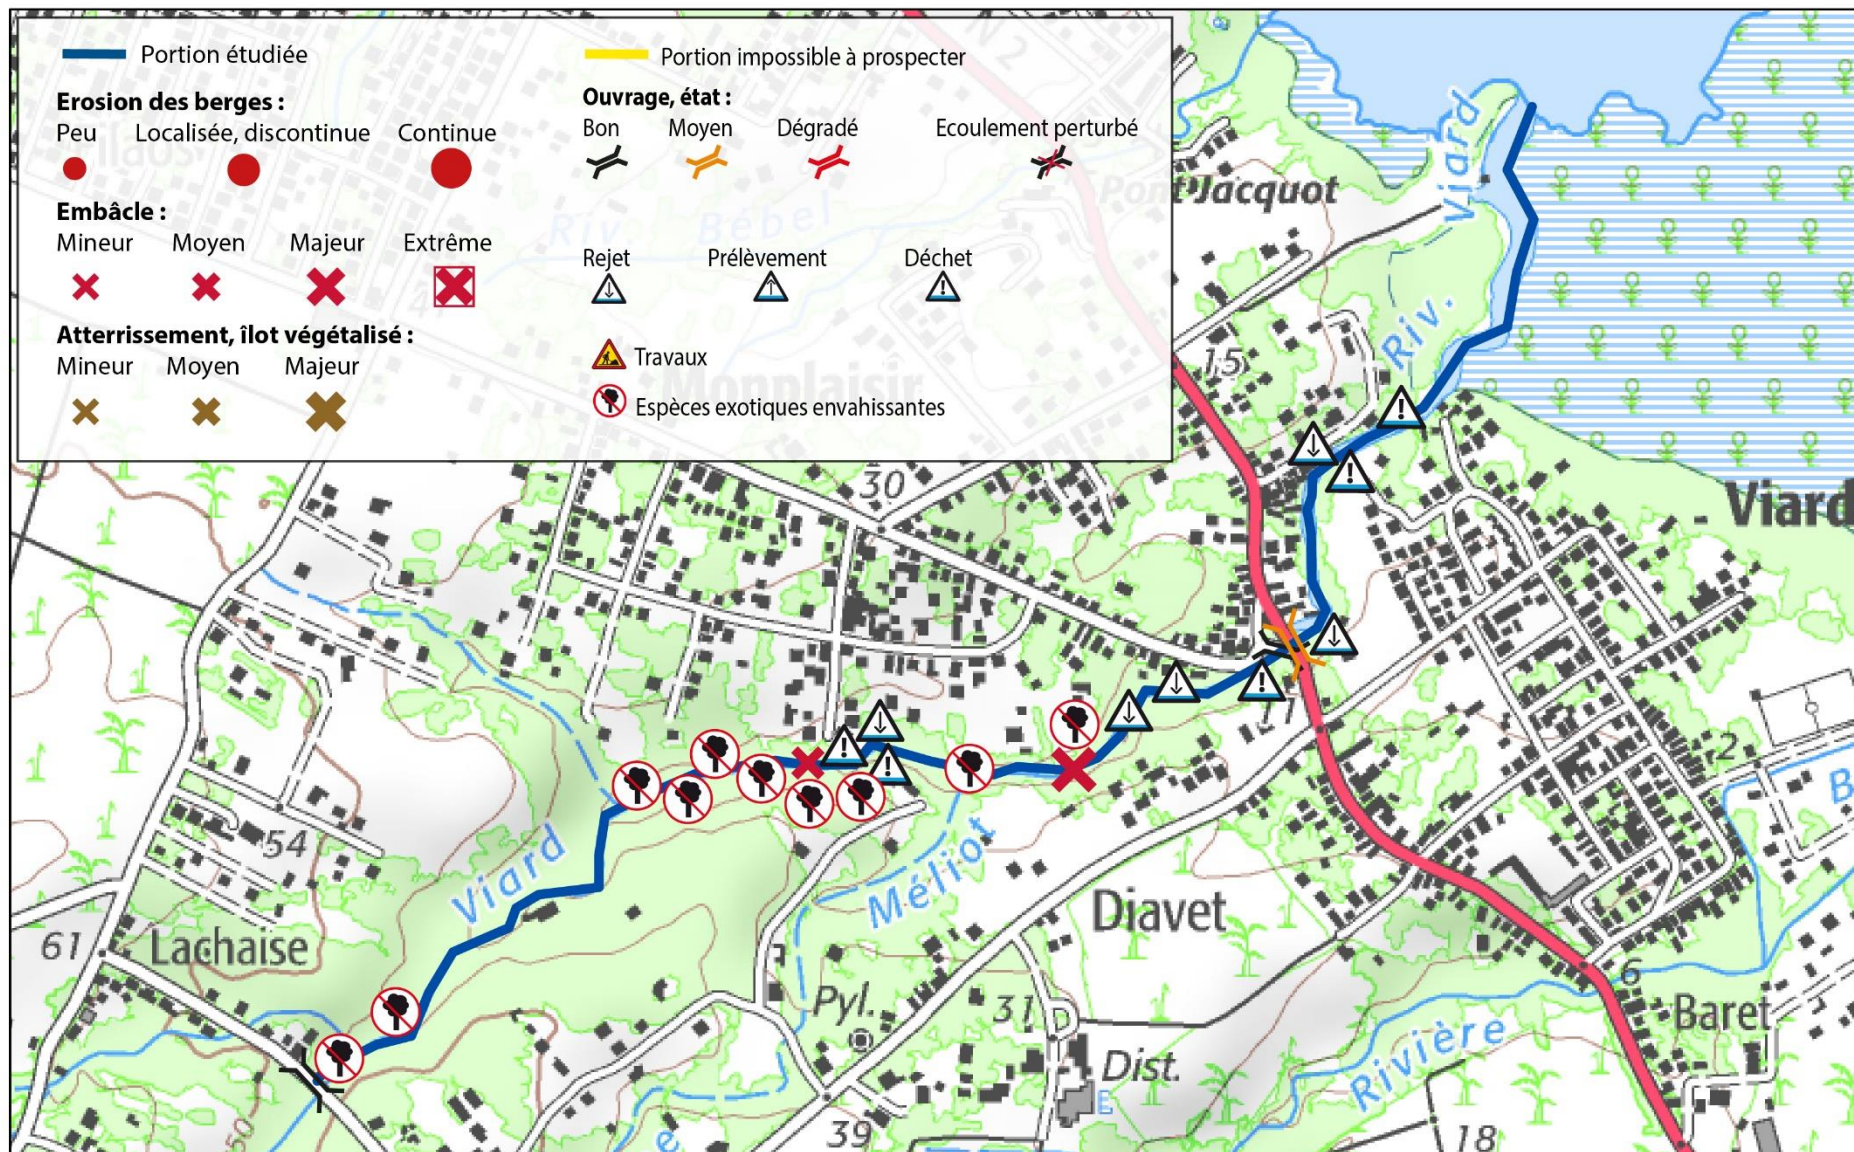
Commune : Sainte-Rose	Rivière : Rivière Viard	Tronçon : du pont de Lachaise à l'embouchure
Auteur : J-F. Rure	Date : 23/07/2020	Classement : Oui / Non
Si oui :

Si peu d'embâcles ont été observés, un de type majeur formé de bambous peut nécessiter des travaux d'entretien. De nombreux bambous représentent une menace directe pour la formation d'embâcles, et posent aussi problème pour la naturalité de la ripisylve. Un abattage serait pertinent.

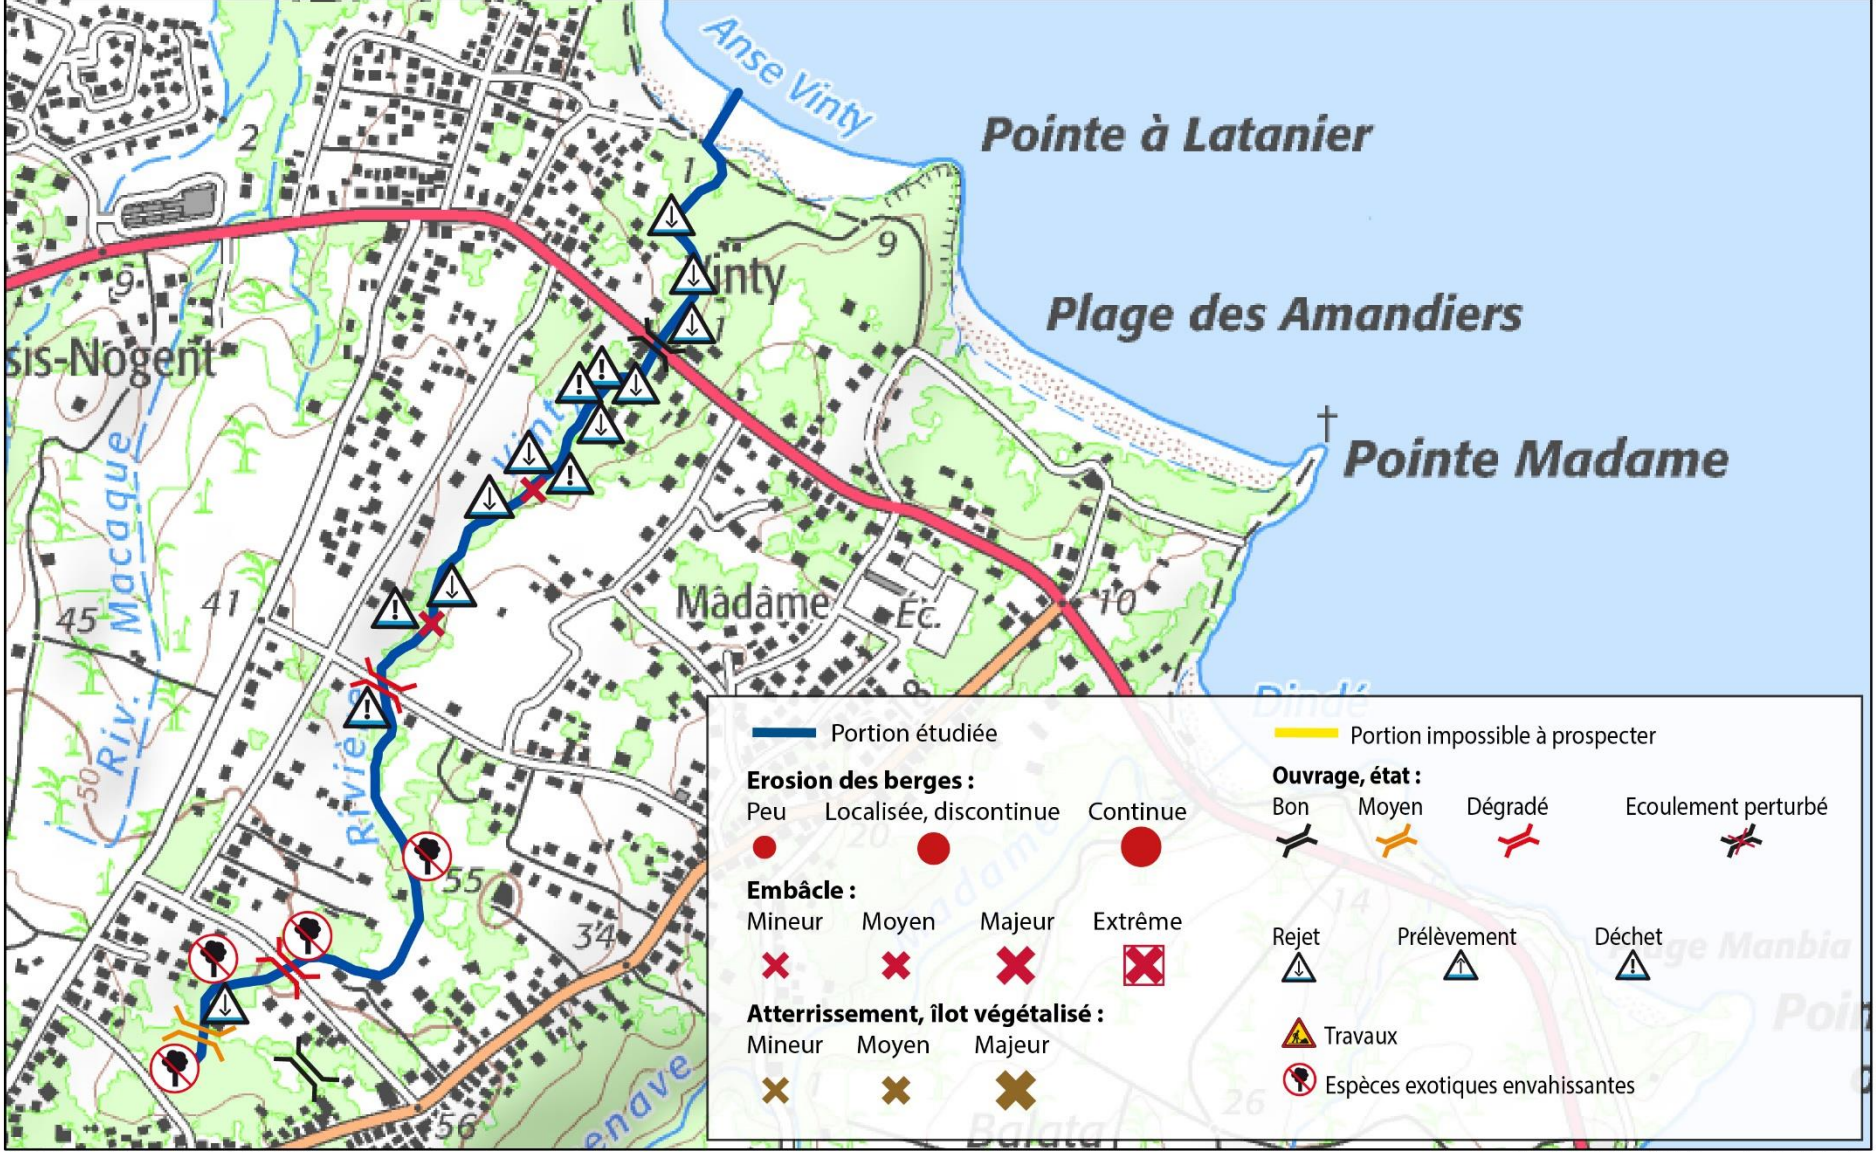
Commune : Sainte-Rose	Rivière : Rivière Vinty	Tronçon : intégralité du cours d'eau (du lieu-dit Duzer à l'embouchure)
Auteur : J-F. Rure	Date : 19/06/2020	Classement : Oui / Non
		Si oui :

Cette rivière est fortement anthropisée. La ripisylve a quasiment disparue ou se compose de bambous quand elle est présente. De nombreux rejets domestiques et des effluents d'élevage (cochons et volailles) sont à déplorer. A cette pollution de l'eau s'ajoute la présence de déchets de tout type. A noter : une canalisation d'eau de la commune est rompu et fuit. L'amont de la rivière était à sec lors du suivi. Il y a peu d'embâcles relevés, mais par contre beaucoup de bambous, très implantés, qui sont à surveiller. Pas de travaux d'entretien à prévoir si ce n'est le nettoyage de la rivière et une tournée de police de l'eau.
