ATLAS SYNTHETIQUE

2020

MIG MTES

MIG Rivière 2020

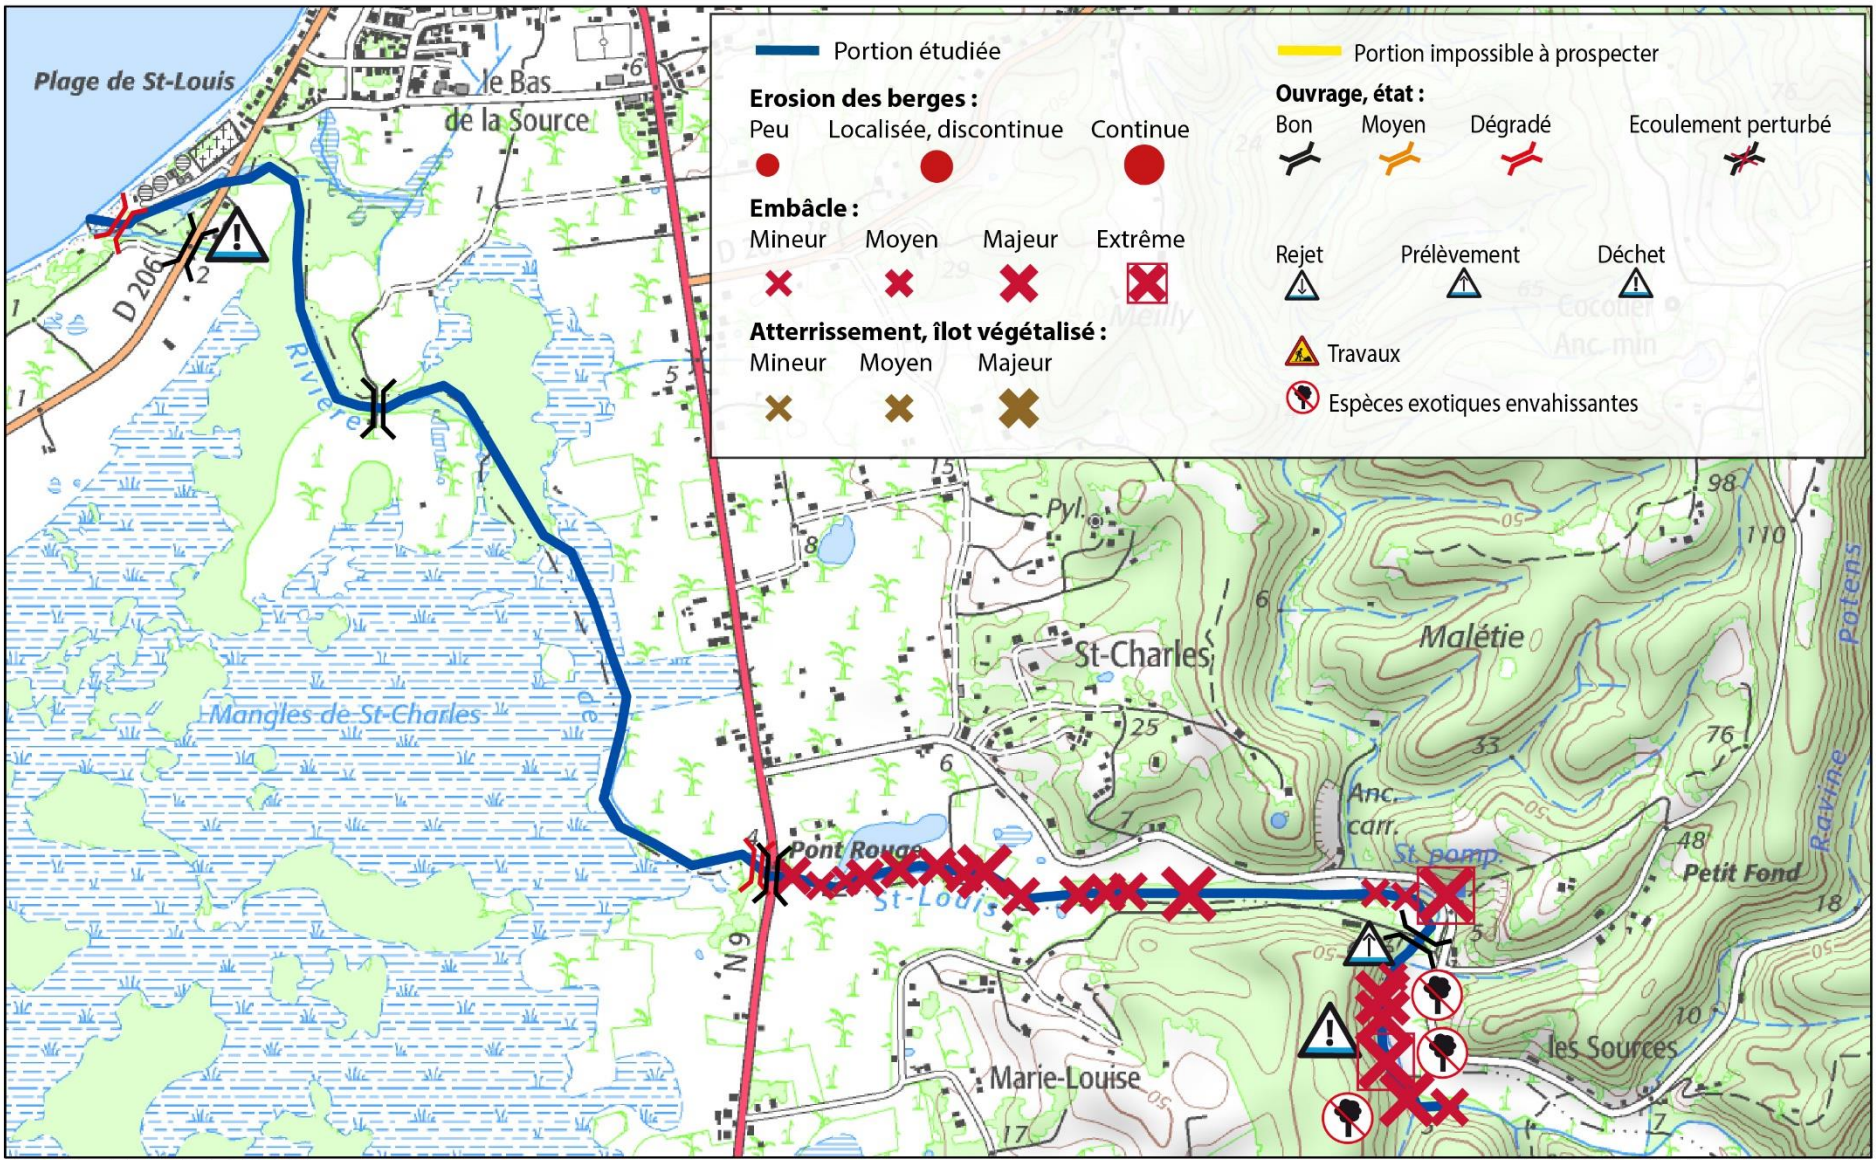
Commune : Saint-Louis	Rivière : Rivière de Saint-Louis	Tronçon : du lieu-dit les Sources à l'embouchure
Auteur : P. Sobéra	Date : 24/09/2020	Classement : Oui / Non
Si oui :

La ripisylve est formée de magnifiques mangles médaille. La navigation est possible jusqu'au gué des Sources, puis, environ 200 m en amont, elle devient à sec. Le lit est encore marqué, par endroit cultivé. Du pont Rouge jusqu'à l'embouchure, la rivière devient souterraine et forme une large zone humide : le marais de Folle-Anse. Elle alimente une mangrove avant de se reformer à l'embouchure. Si aucun rejet d'eaux usées n'a été observé, la qualité de l'eau semble plutôt médiocre. Cela pourrait s'expliquer par une pollution agricole et par la mauvaise connectivité écologique de la rivière avec la mer qui la rend quasi stagnante. Vers l'embouchure, des déchets viennent polluer la rivière. Entre le gué et le pont Rouge, de nombreux troncs, branches et bois flottés empêchent la navigabilité. Les bambous flottant forment des obstacles pour une embarcation mais ne gênent pas l'écoulement de l'eau. De même pour les lianes, qui offrent en plus un habitat privilégié pour les oiseaux.

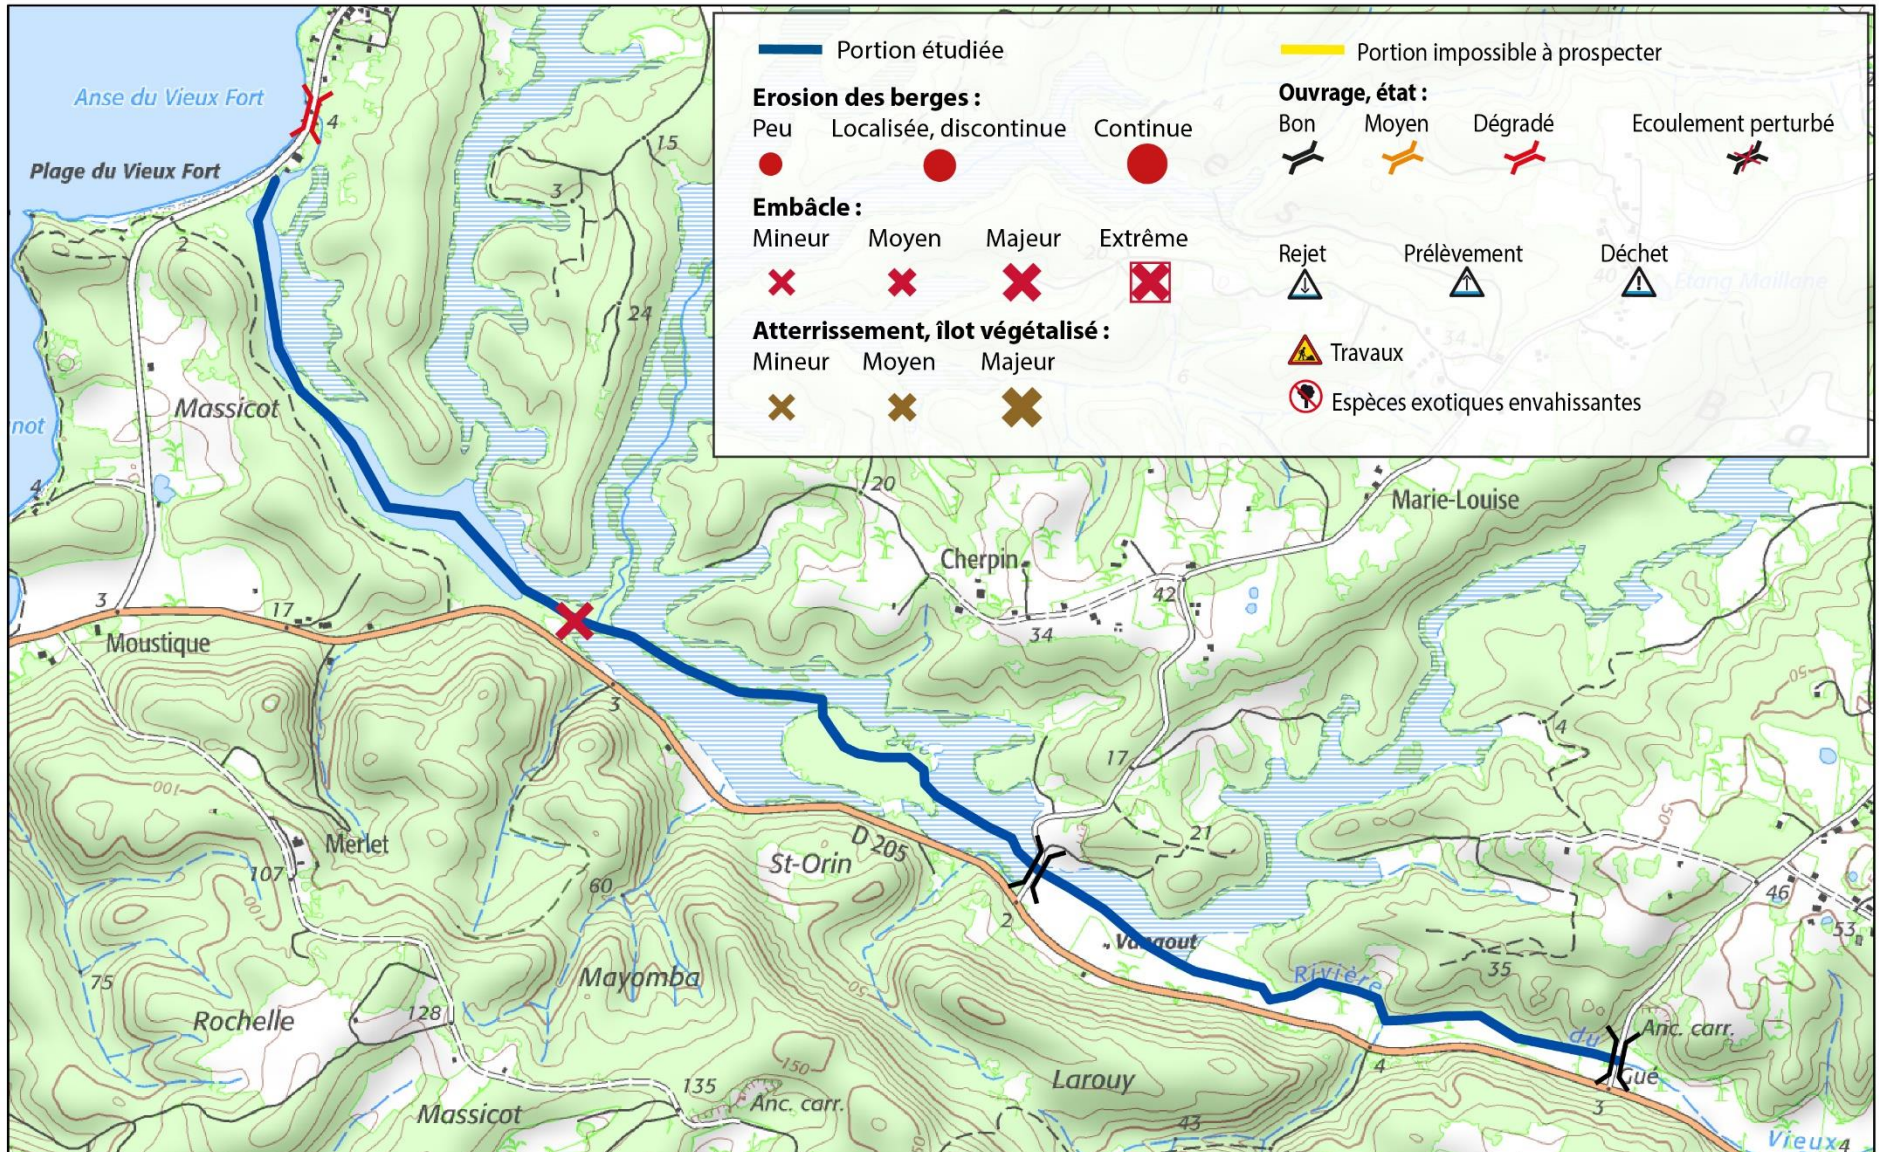
Commune : Saint-Louis	Rivière : Rivière du Vieux-Fort	Tronçon : du gué de Ribourgeon à l'embouchure
Auteur : P. Sobéra	Date : 25/09/2020	Classement : Oui / Non
Si oui :

Aucun obstacle n'est à signaler sur cette rivière, où l'eau est de bonne qualité avec de nombreux poissons et alvins. Cependant, la route et le pont de Vieux-Fort posent problème pour le bon fonctionnement écologique de la rivière : le canal creusé pour le passage de l'eau n'est pas adapté à l'hydromorphologie de la mangrove et empêche la connexion dynamique avec la mer. La salinité de l'eau diminue, impactant la faune et la flore adaptée au milieu saumâtre. La mise en œuvre de travaux pour restaurer le lien mer-mangrove serait à étudier.

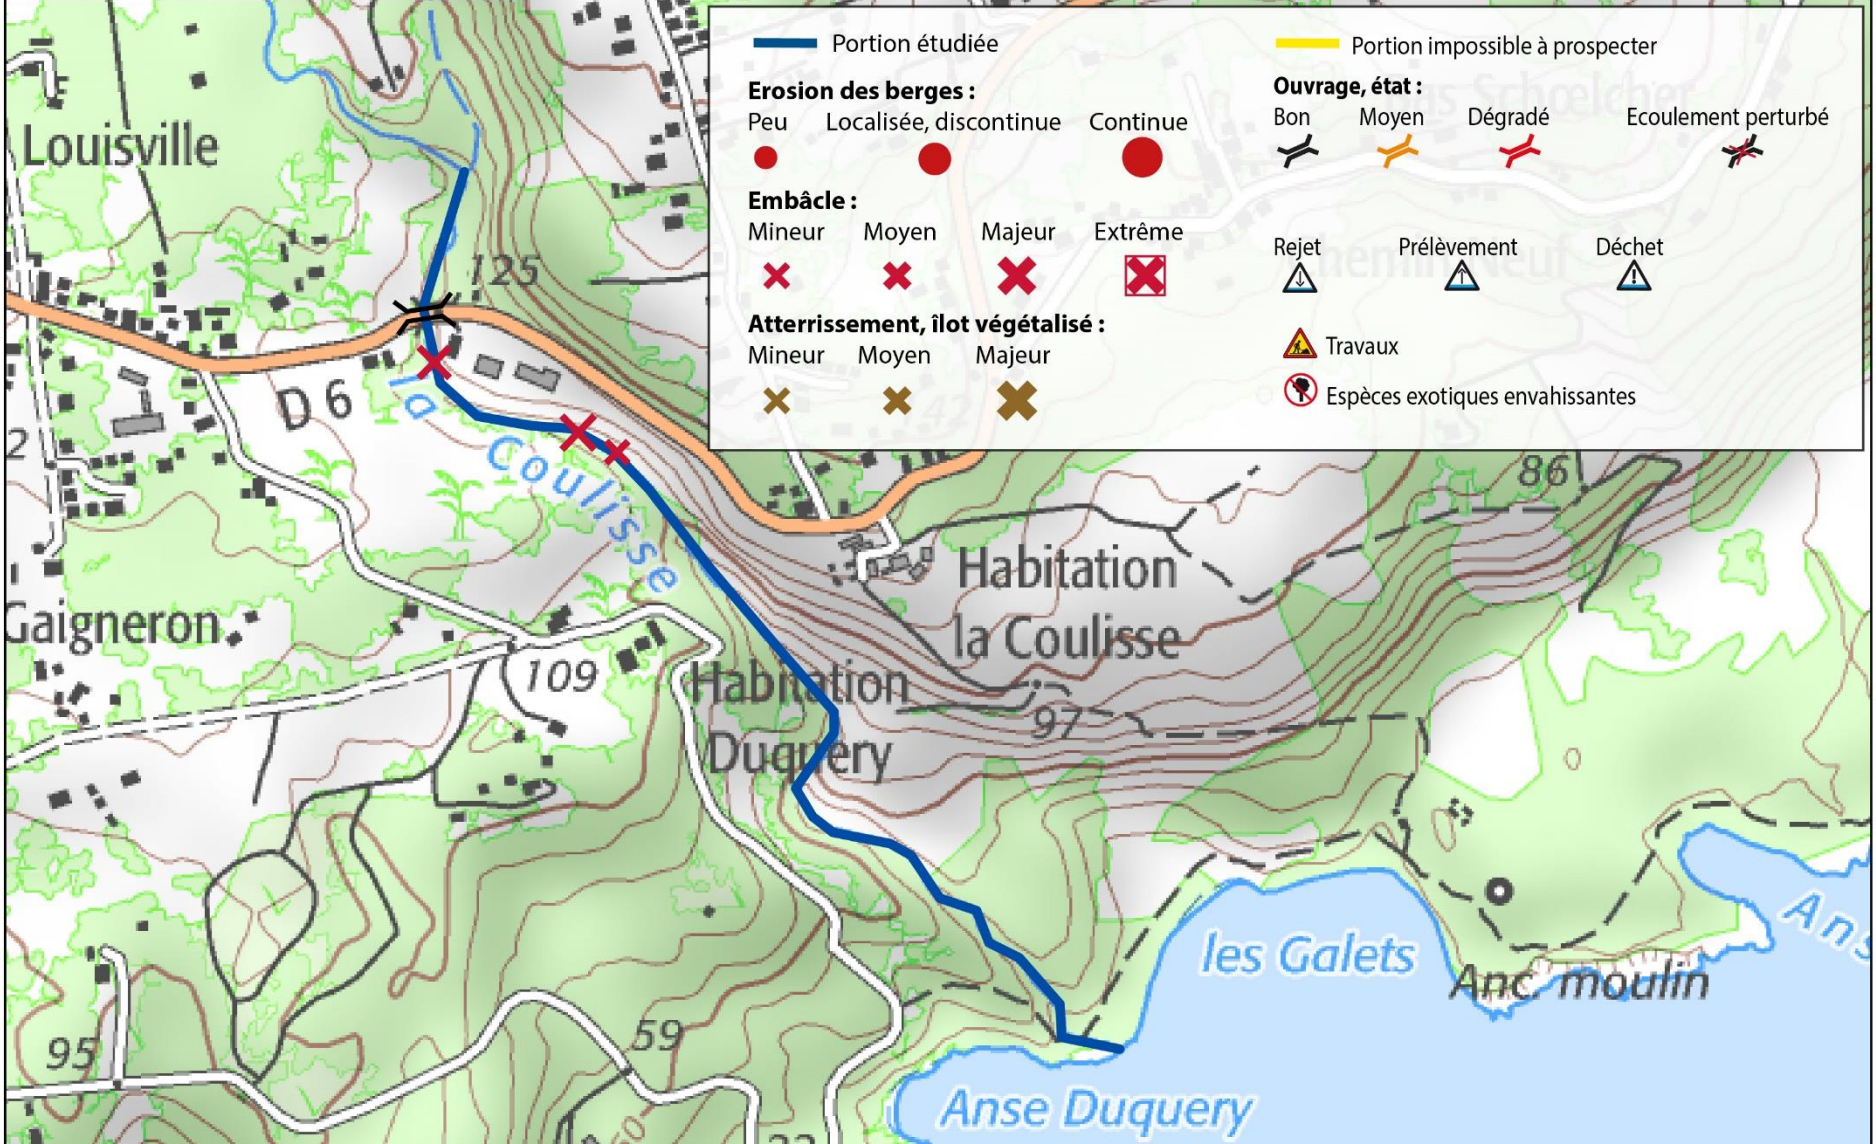
Commune : Trois-Rivières	Rivière : La Coulisse	Tronçon : intégralité du cours d'eau (du lieu-dit Louisville à l'embouchure)
Auteur : F. Baucal	Date : 05/08/2020	Classement : Oui / Non
		Si oui :

Pas de désordres à signaler sur cette rivière, dont la naturalité semble bien préservée. Le faible nombre d'embâcles et leur faible ampleur n'entraîne évidemment pas de programmation de travaux.

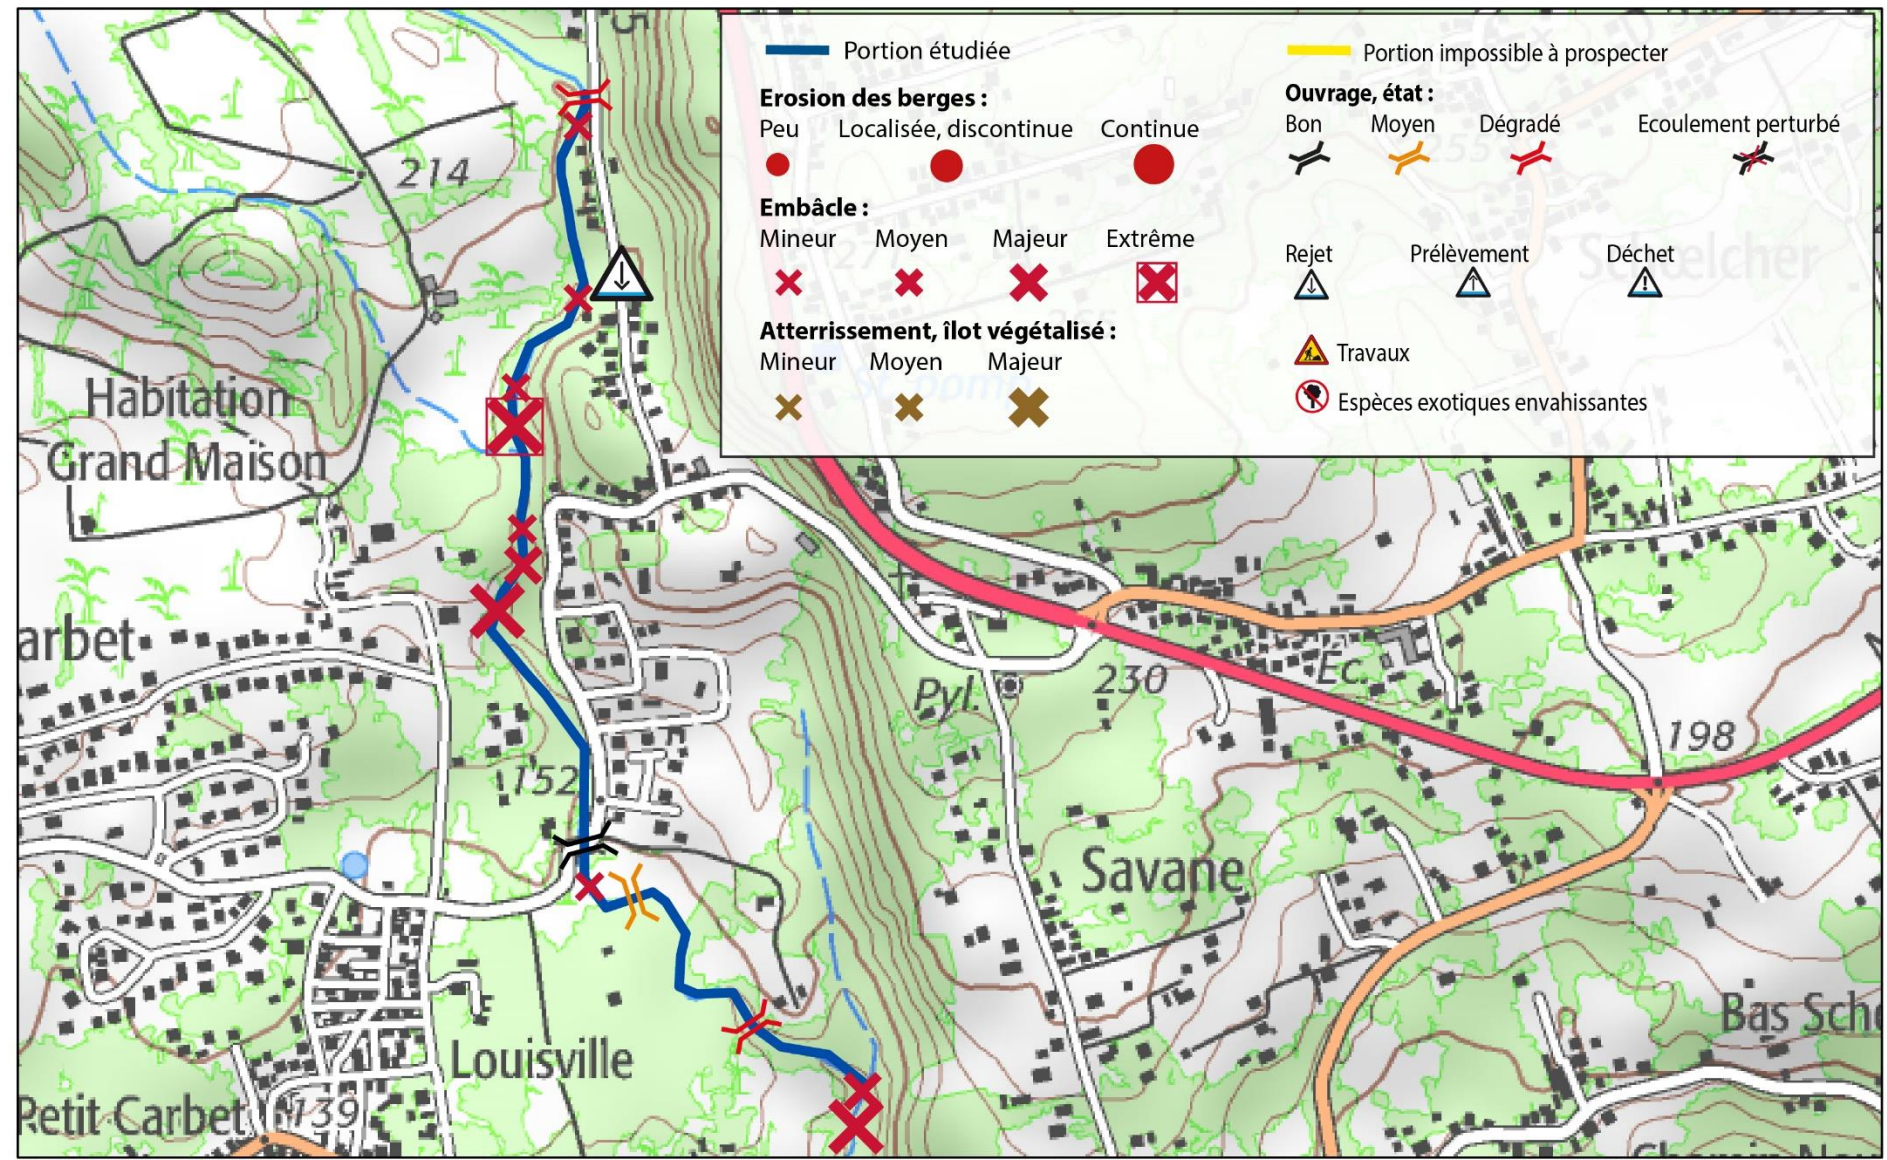
Commune : Trois-Rivières	Rivière : Rivière du Petit Carbet	Tronçon : du croisement avec la D5 en direction de l'Ermitage à La Coulisse
Auteur : F. Baucal	Date : 05/08/2020	Classement : Oui / Non
		Si oui :

Ce cours d'eau se caractérise par la présence de nombreux embâcles, notamment de type majeur et extrême. Des travaux d'entretien doivent être mis en place cette année, d'autant plus que cette rivière rejoint la Coulisse en aval, lieu de baignade connu pour sa dangerosité et malgré tout fréquenté. Par ailleurs, la qualité de l'eau est bonne et les sources de pollution restent faibles malgré la présence d'habitations sur les berges.

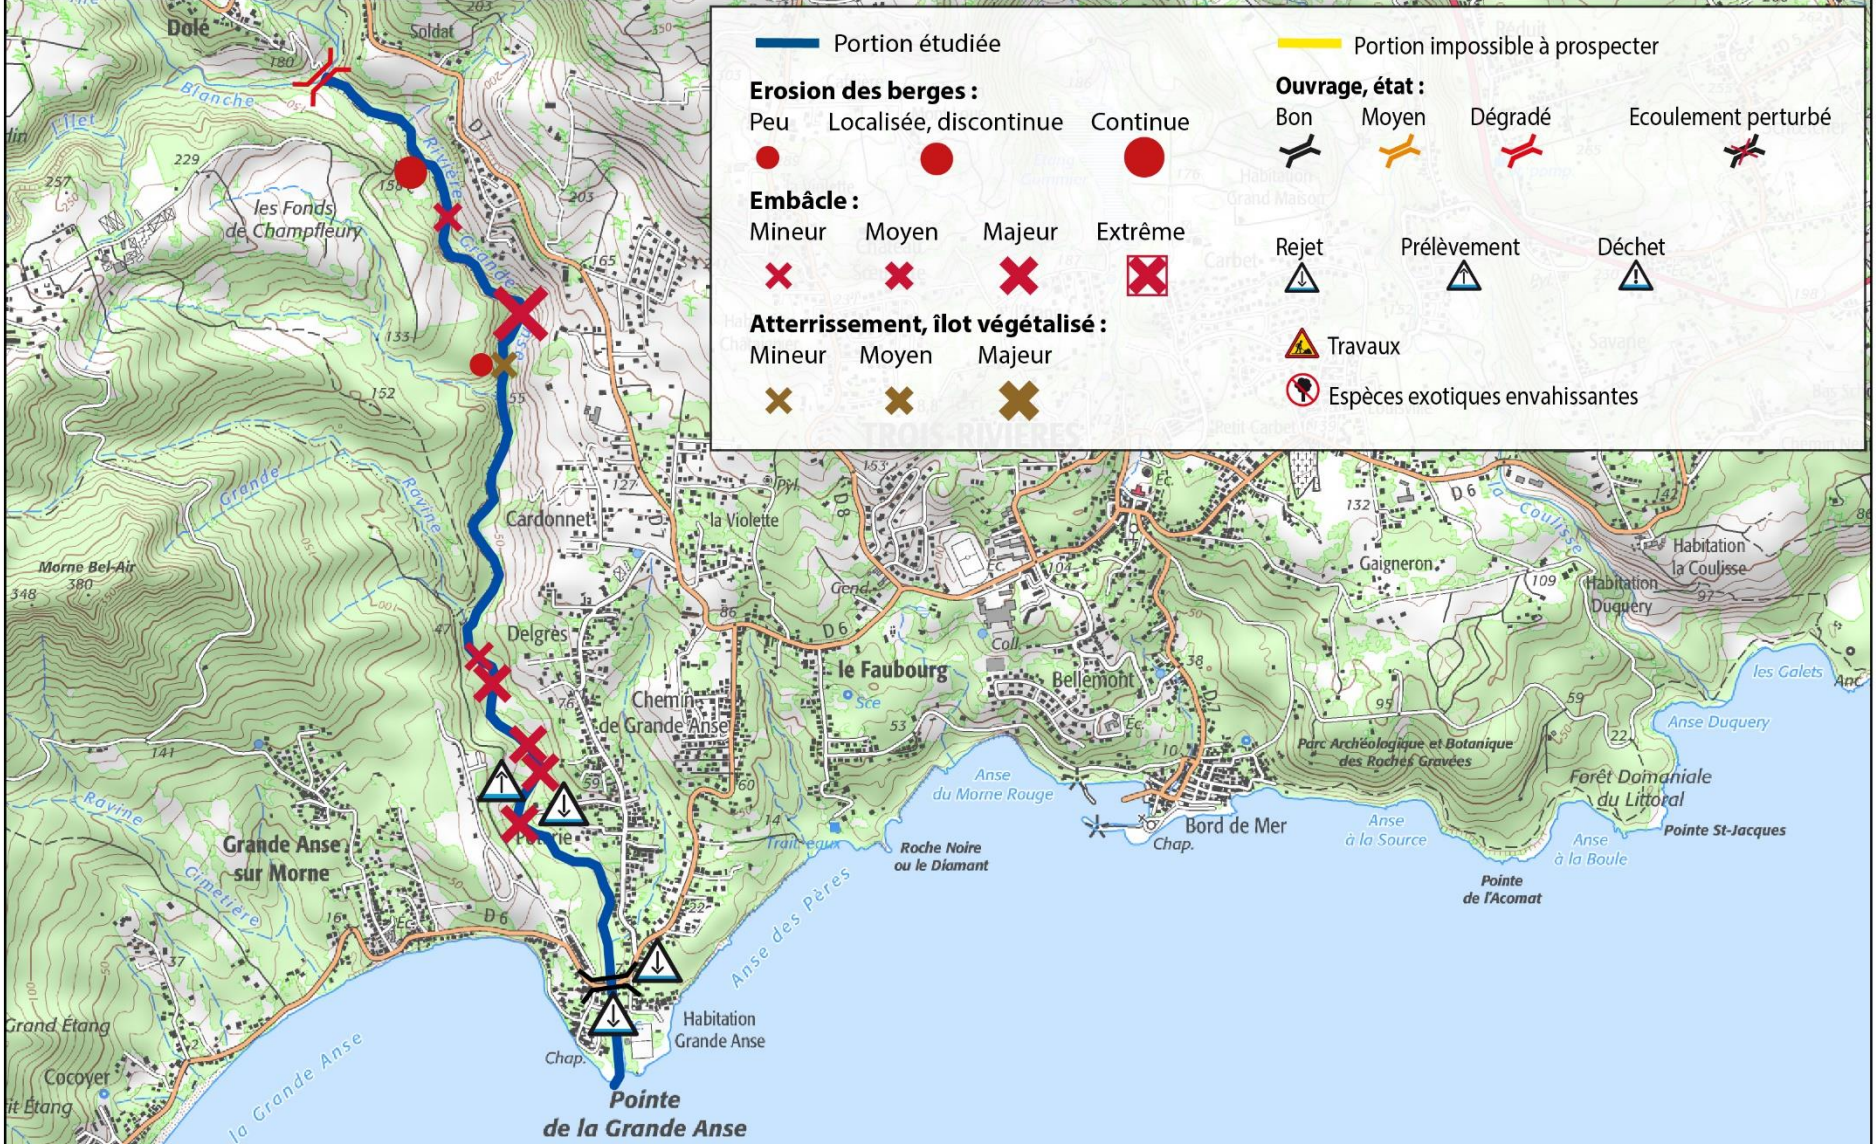
Commune : Trois-Rivières	Rivière : Rivière de Grande Anse	Tronçon : du lieu-dit Dolé à l'embouchure
Auteur : F. Baucal	Date : 11/06/2020	Classement : Oui / Non
Si oui : Liste 1

Les embâcles mineurs observés en 2019 ont pour la plupart naturellement résorbés mais sont venus contribuer à la formation d'embâcles conséquents à l'aval de la rivière. Le nombre d'embâcles n'a ainsi pas augmenté en 2020 mais leur taille oui. La programmation de travaux d'entretien serait intéressante à mettre en place cette année, en prévention de la création d'embâcles plus importants encore pendant la saison cyclonique.
