# ATLAS SYNTHETIQUE

2021

## MIG MTES

# MIG Rivière 2021

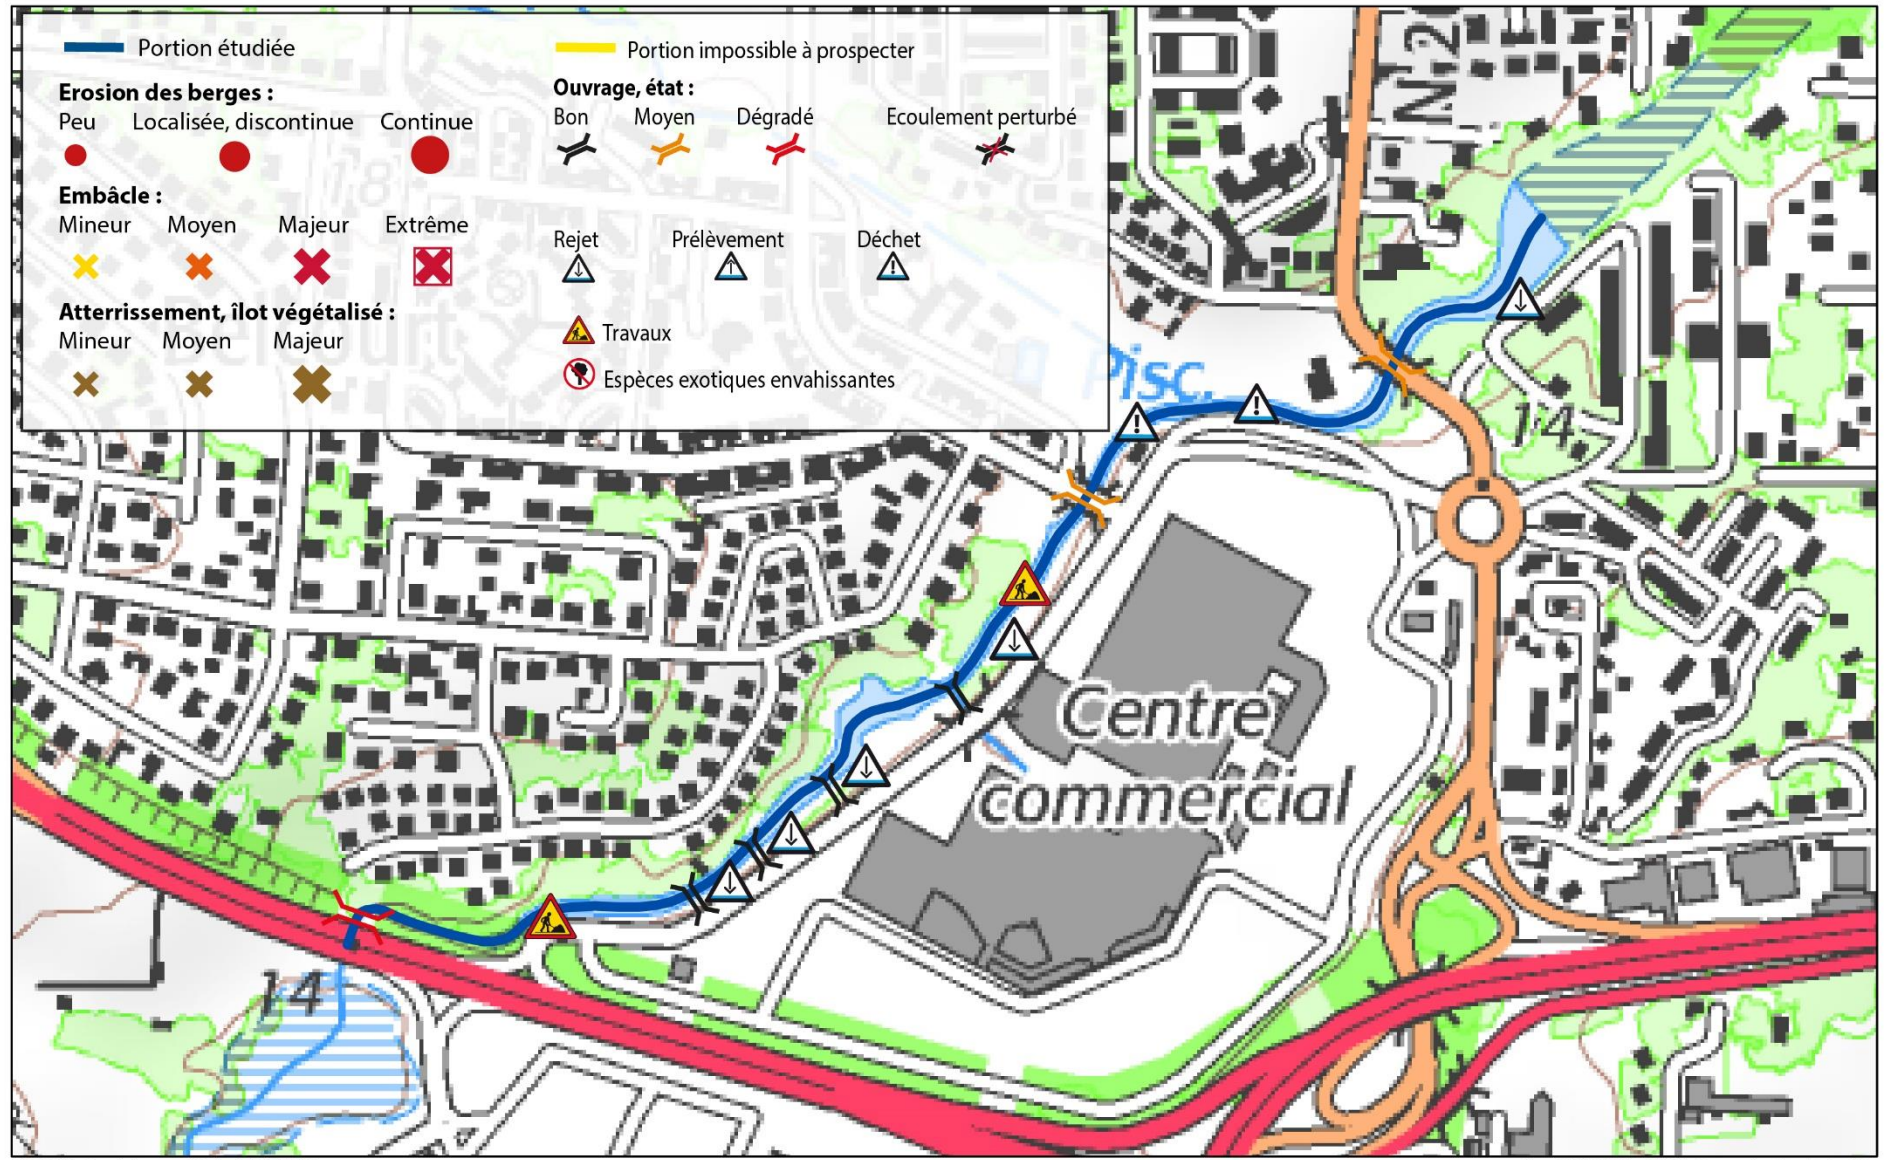
<b>Commune :</b> Baie-Mahault	<b>Rivière :</b> Rivière Houaromand	<b>Tronçon :</b> du pont de la N2 jusqu'en fin de limite du DPF
<b>Auteur :</b> R. Sthal	<b>Date :</b> 07/09/2021	<b>Classement :</b> Oui / <b>Non</b>
<b>Si oui :</b>

### Commentaire : Rivière non prioritaire.

Si aucun danger en termes de risques naturels n'a été relevé, la présence de nombreux rejets et autres sources de pollution en milieu industriel est à déplorer quant à l'existence toute proche d'une zone humide écologiquement sensible.

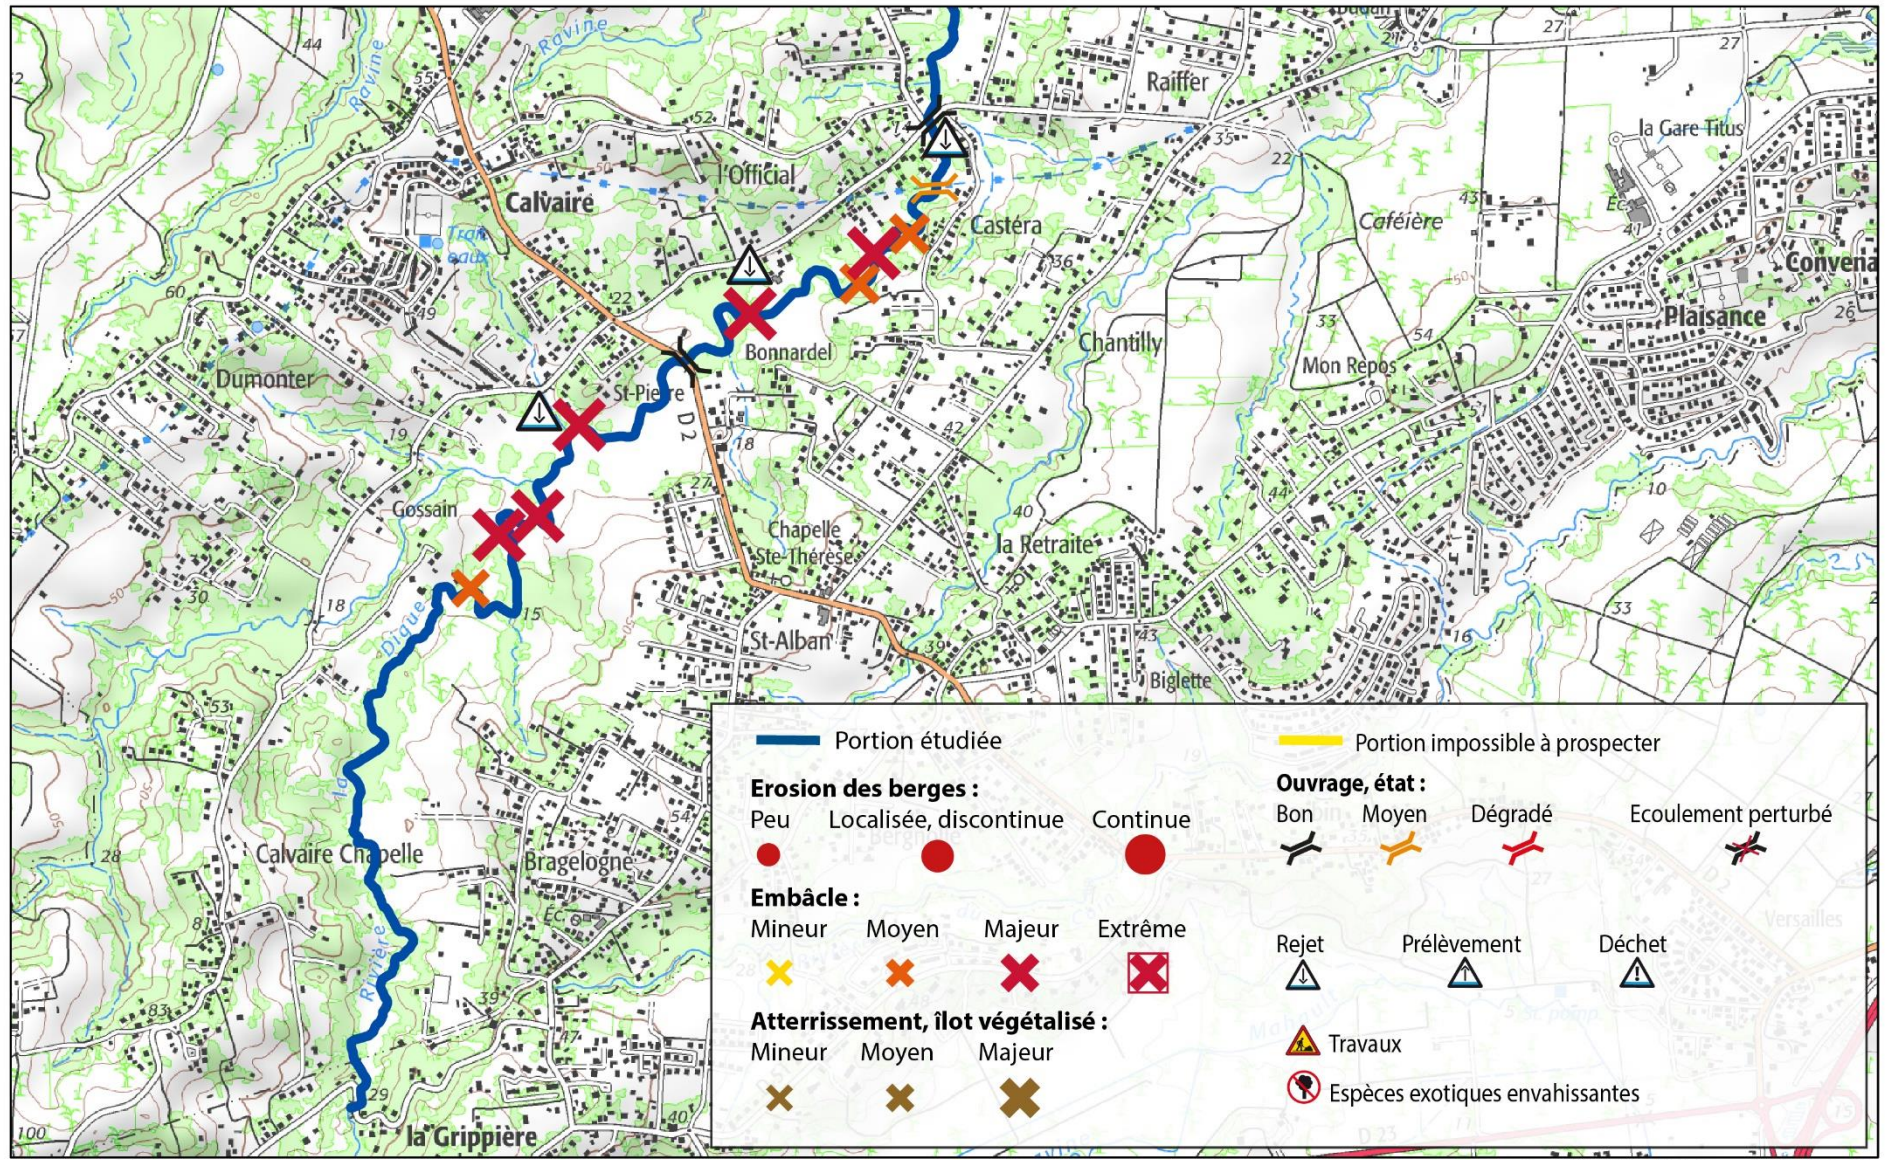
<b>Commune :</b> Baie-Mahault	<b>Rivière :</b> Rivière La Digue	<b>Tronçon :</b> du pont de la Gripière jusqu'à la rivière Mahault
<b>Auteur :</b> F. Baucal	<b>Date :</b> 21/02/2022	<b>Classement :</b> Oui / <b>Non</b>
<b>Si oui :</b>

### Commentaire : RIVIERE PRIORITAIRE – Niveau de priorité 5

La rivière La Digue présente un nombre conséquent d'embâcles majeurs, essentiellement constitués de bambous. Ce cours d'eau est très urbain dans sa partie aval (il se prolonge notamment par la rivière Mahault) : les enjeux en termes de sécurité des biens et des personnes sont d'autant plus importants. Des travaux d'entretien sont donc à prévoir à court terme.

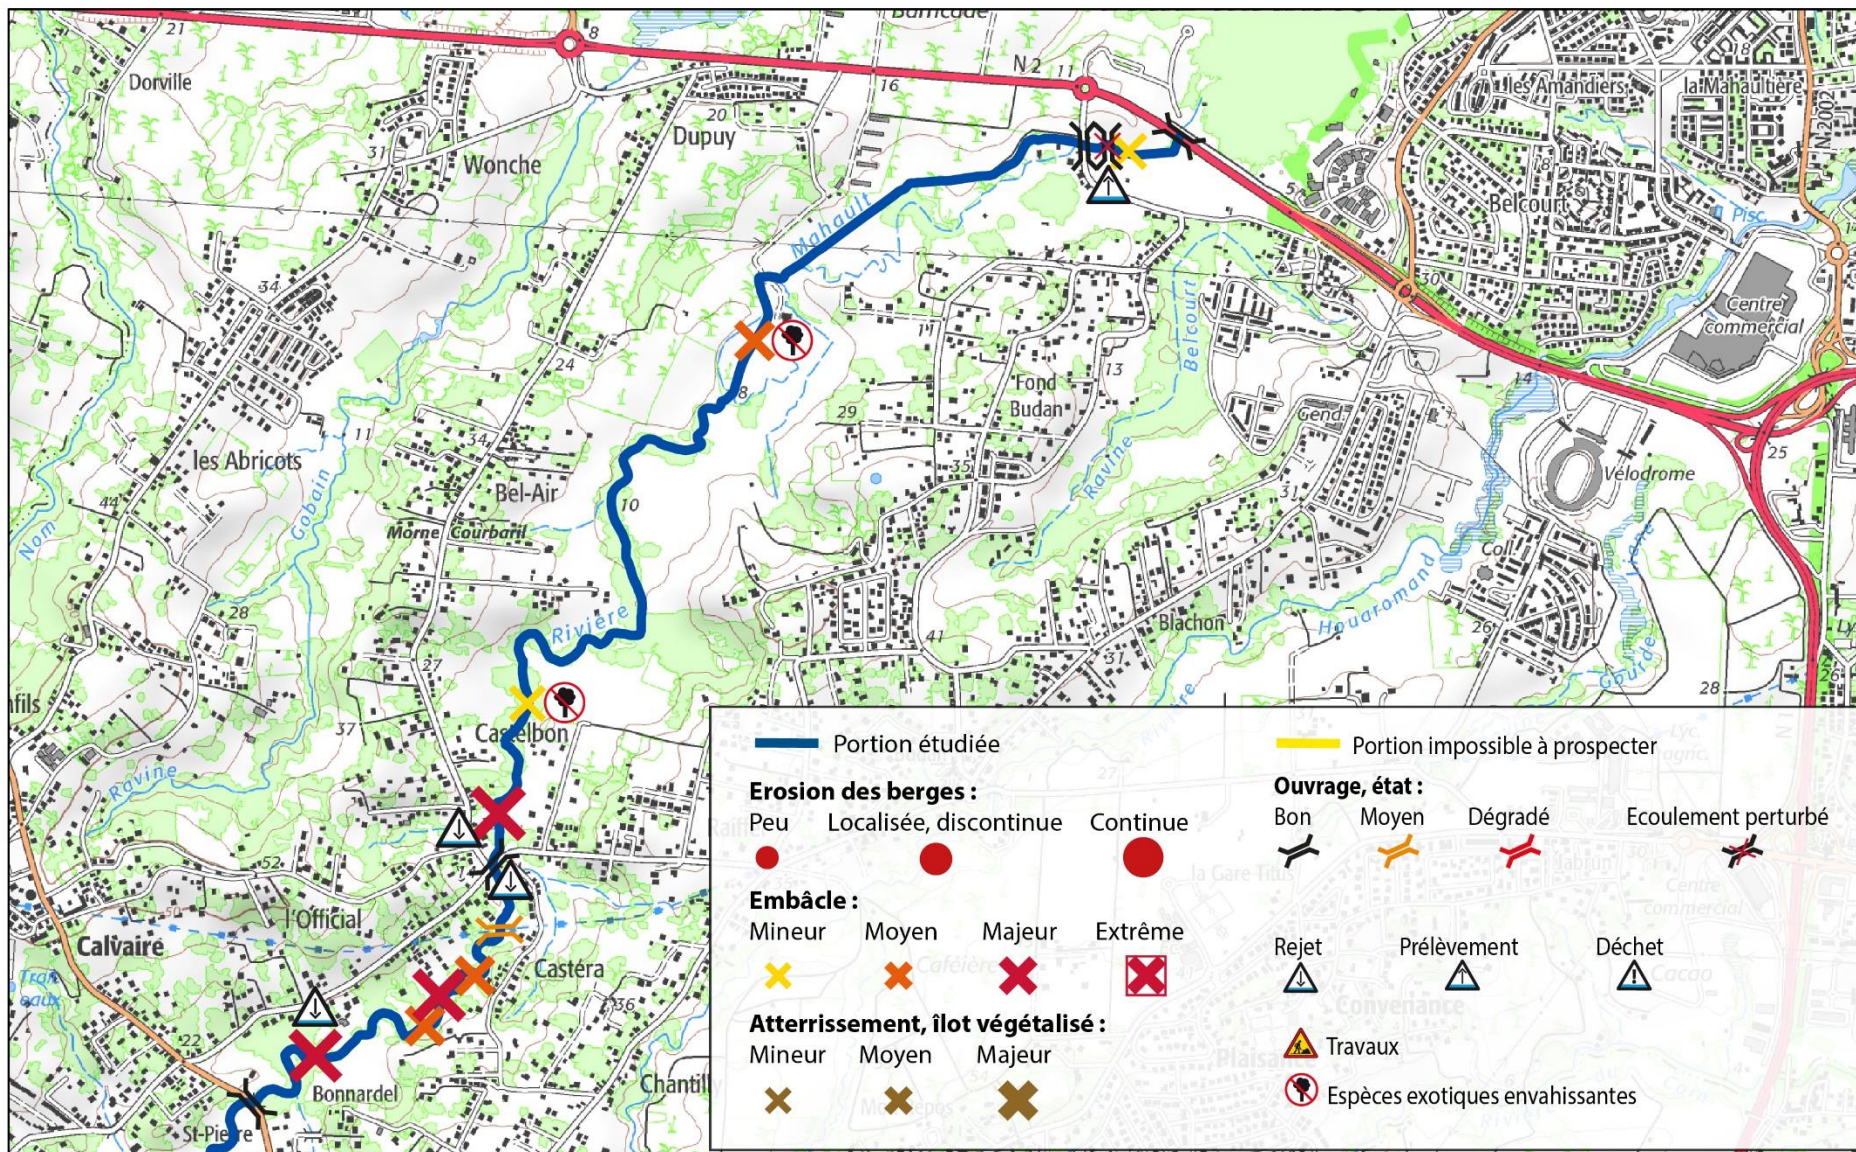
<b>Commune :</b> Baie-Mahault	<b>Rivière :</b> Rivière Mahault	<b>Tronçon :</b> de la rivière La Digue au passage sous la N2
<b>Auteur :</b> R. Sthal	<b>Date :</b> 23/02/2022 – 28/02/2022	<b>Classement :</b> Oui / <b>Non</b>
<b>Si oui :</b>

### Commentaire : Rivière non prioritaire.

Dans le prolongement de la rivière La Digue, la rivière Mahault est relativement propre malgré sa localisation urbaine. On observe peu de pollution : pas de déchets, un seul rejet d'eau pluviale. La ripisylve est présente mais, cependant, non continue et l'implantation du bambou est à signaler. Un embâcle majeur est à surveiller et pourra faire l'objet de travaux d'enlèvement à moyen terme.

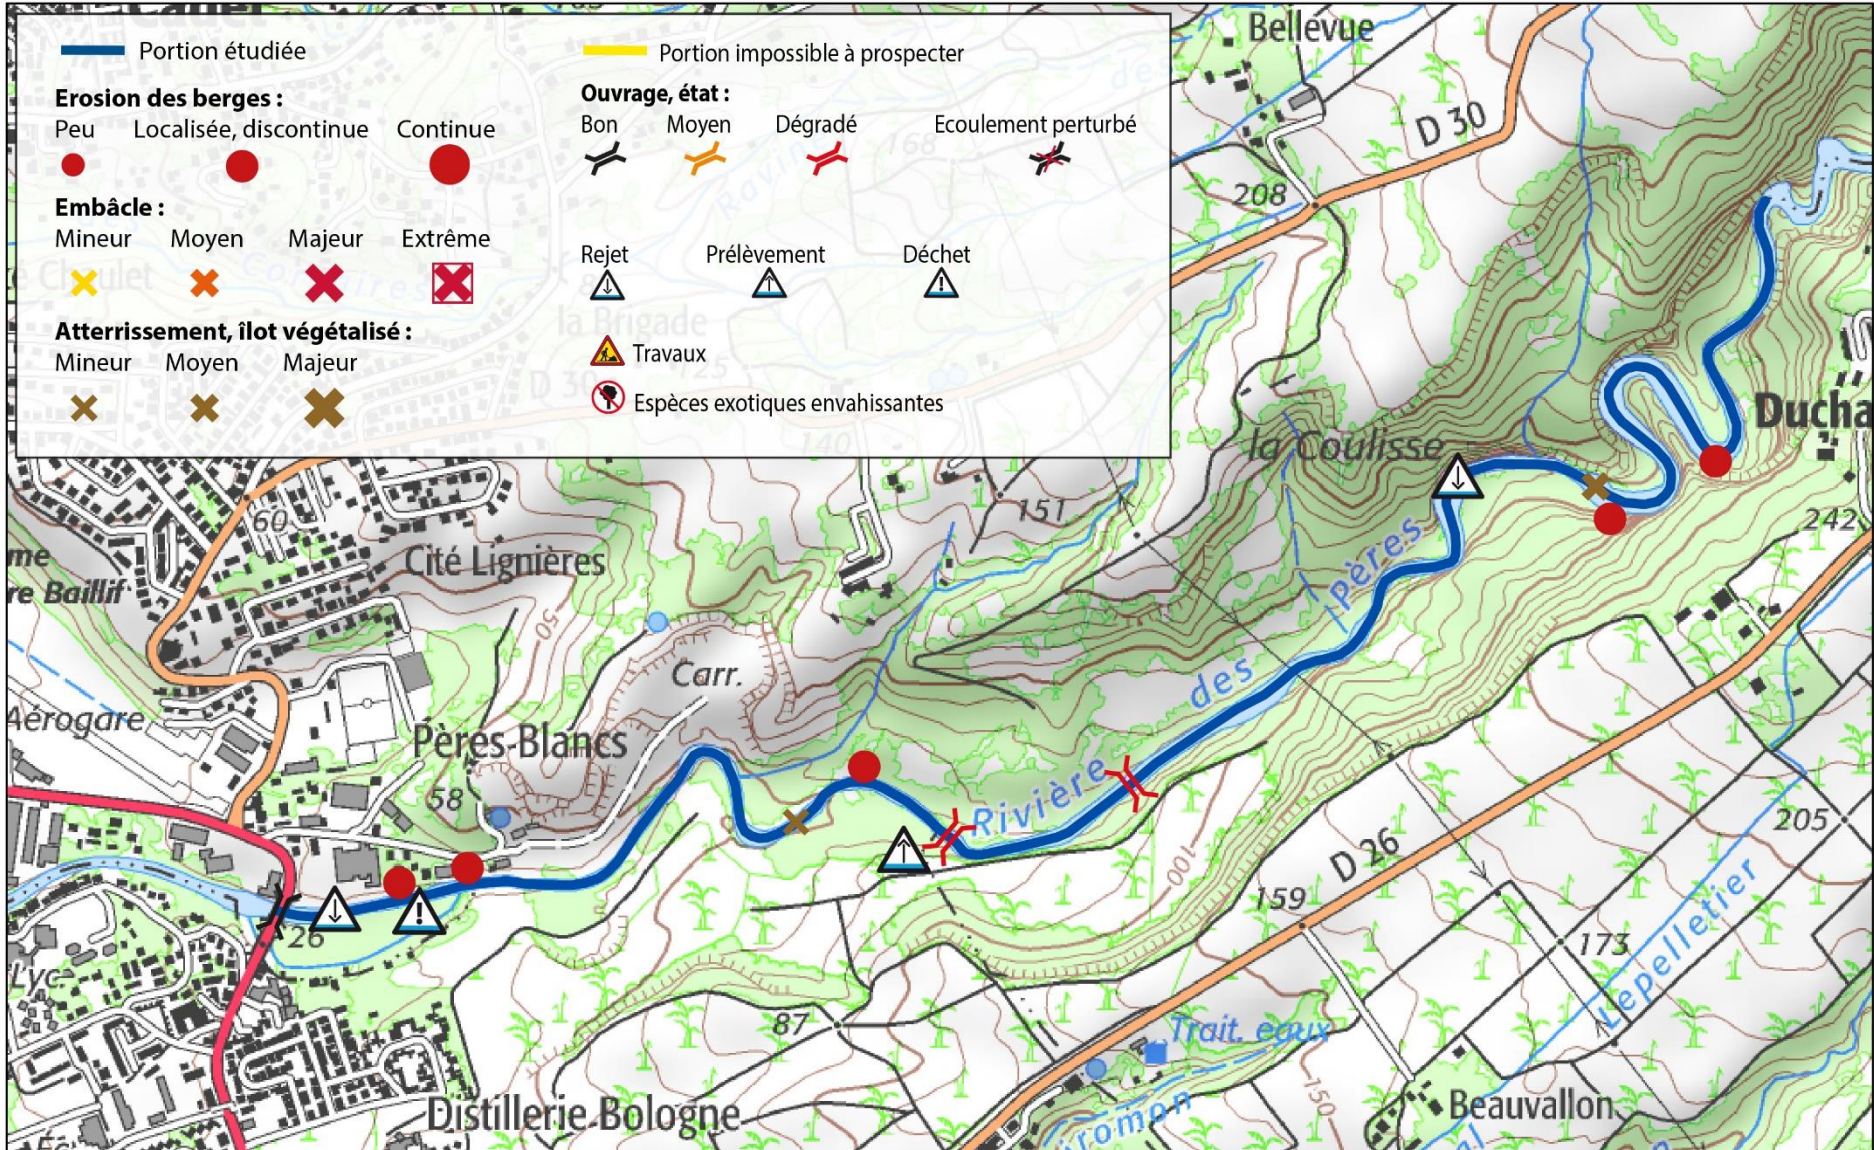
<b>Commune :</b> Baillif/Basse-Terre/St-Claude	<b>Rivière :</b> Rivière des Pères	<b>Tronçon :</b> du lieu-dit Ducharmoy au pont de la N2
<b>Auteur :</b> P. Berry	<b>Date :</b> 08/09/2021	<b>Classement :</b> <b>Oui</b> / Non
<b>Si oui : Liste 2</b>

### Commentaire : Rivière non prioritaire.

La rivière des Pères est une large rivière à méandres formant des gorges abruptes. Elle est d'une bonne qualité environnementale avec une ripisylve continue et diversifiée, une eau claire, et quasiment sans rejet ou dépôt de déchets. Aucun embâcle n'y a été relevé, seulement deux atterrissements, dus à la morphologie naturelle du cours d'eau, ont été notés. Toutefois, de nombreux affouillements et éboulements sont préoccupants, notamment à proximité du centre commercial en rive droite, près de la N2.

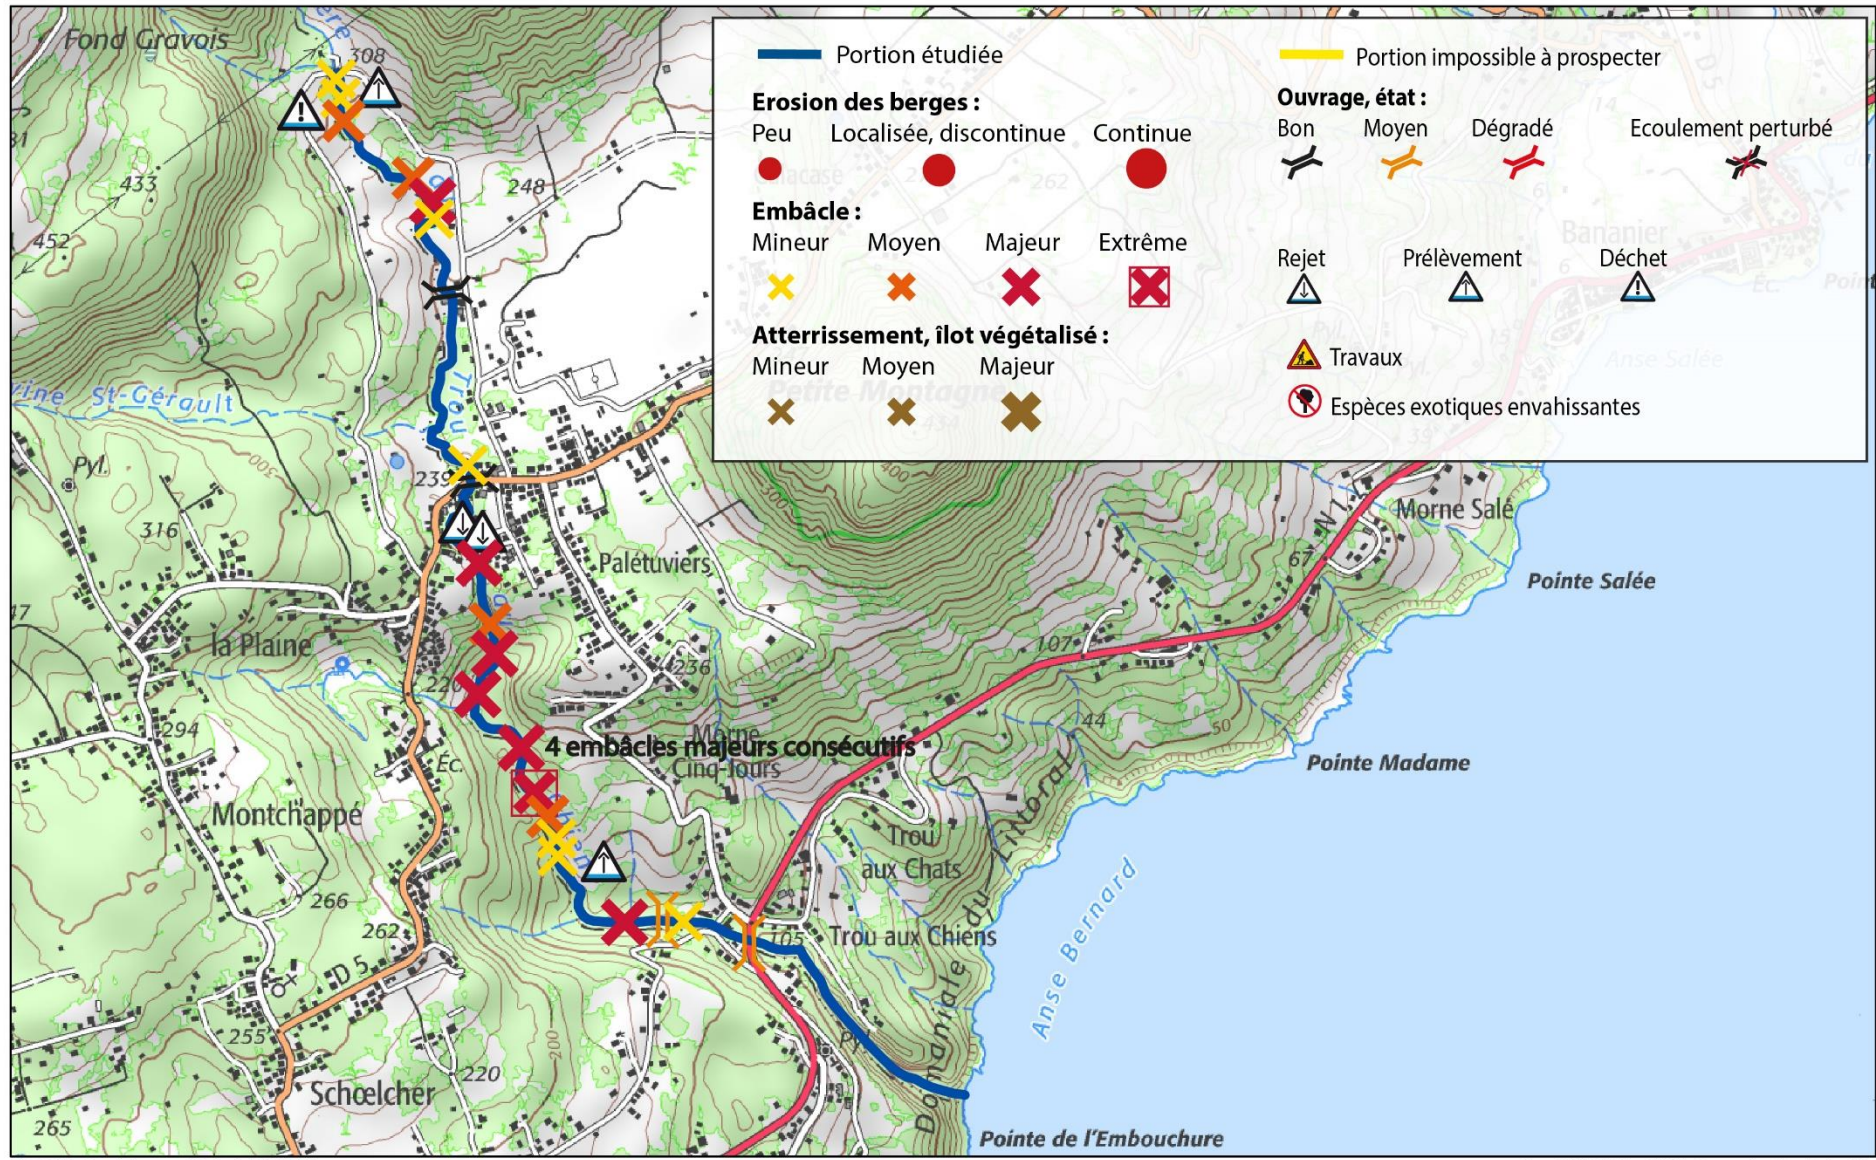
<b>Commune :</b> Capesterre/Trois-Rivières	<b>Rivière :</b> Rivière du Trou aux Chiens	<b>Tronçon :</b> du pont vers Fond Gravois à l'embouchure
<b>Auteur :</b> F. Baucal	<b>Date :</b> 18/06/2021	<b>Classement :</b> Oui / <b>Non</b>
		<b>Si oui :</b>

### Commentaire : RIVIERE PRIORITAIRE – Niveau de priorité 1.

Avec 21 embâcles dont 9 avec un niveau de vigilance « majeur » et 1 « extrême », la rivière du Trou au Chiens est sans conteste la rivière à traiter en priorité. Les embâcles sont présents sur la totalité du tronçon prospecté. La qualité de l'eau est bonne, nos équipes pourront donc intervenir. L'accessibilité de ce cours d'eau, très encaissé, sera à bien prendre en compte pour l'évacuation en cas de problème.

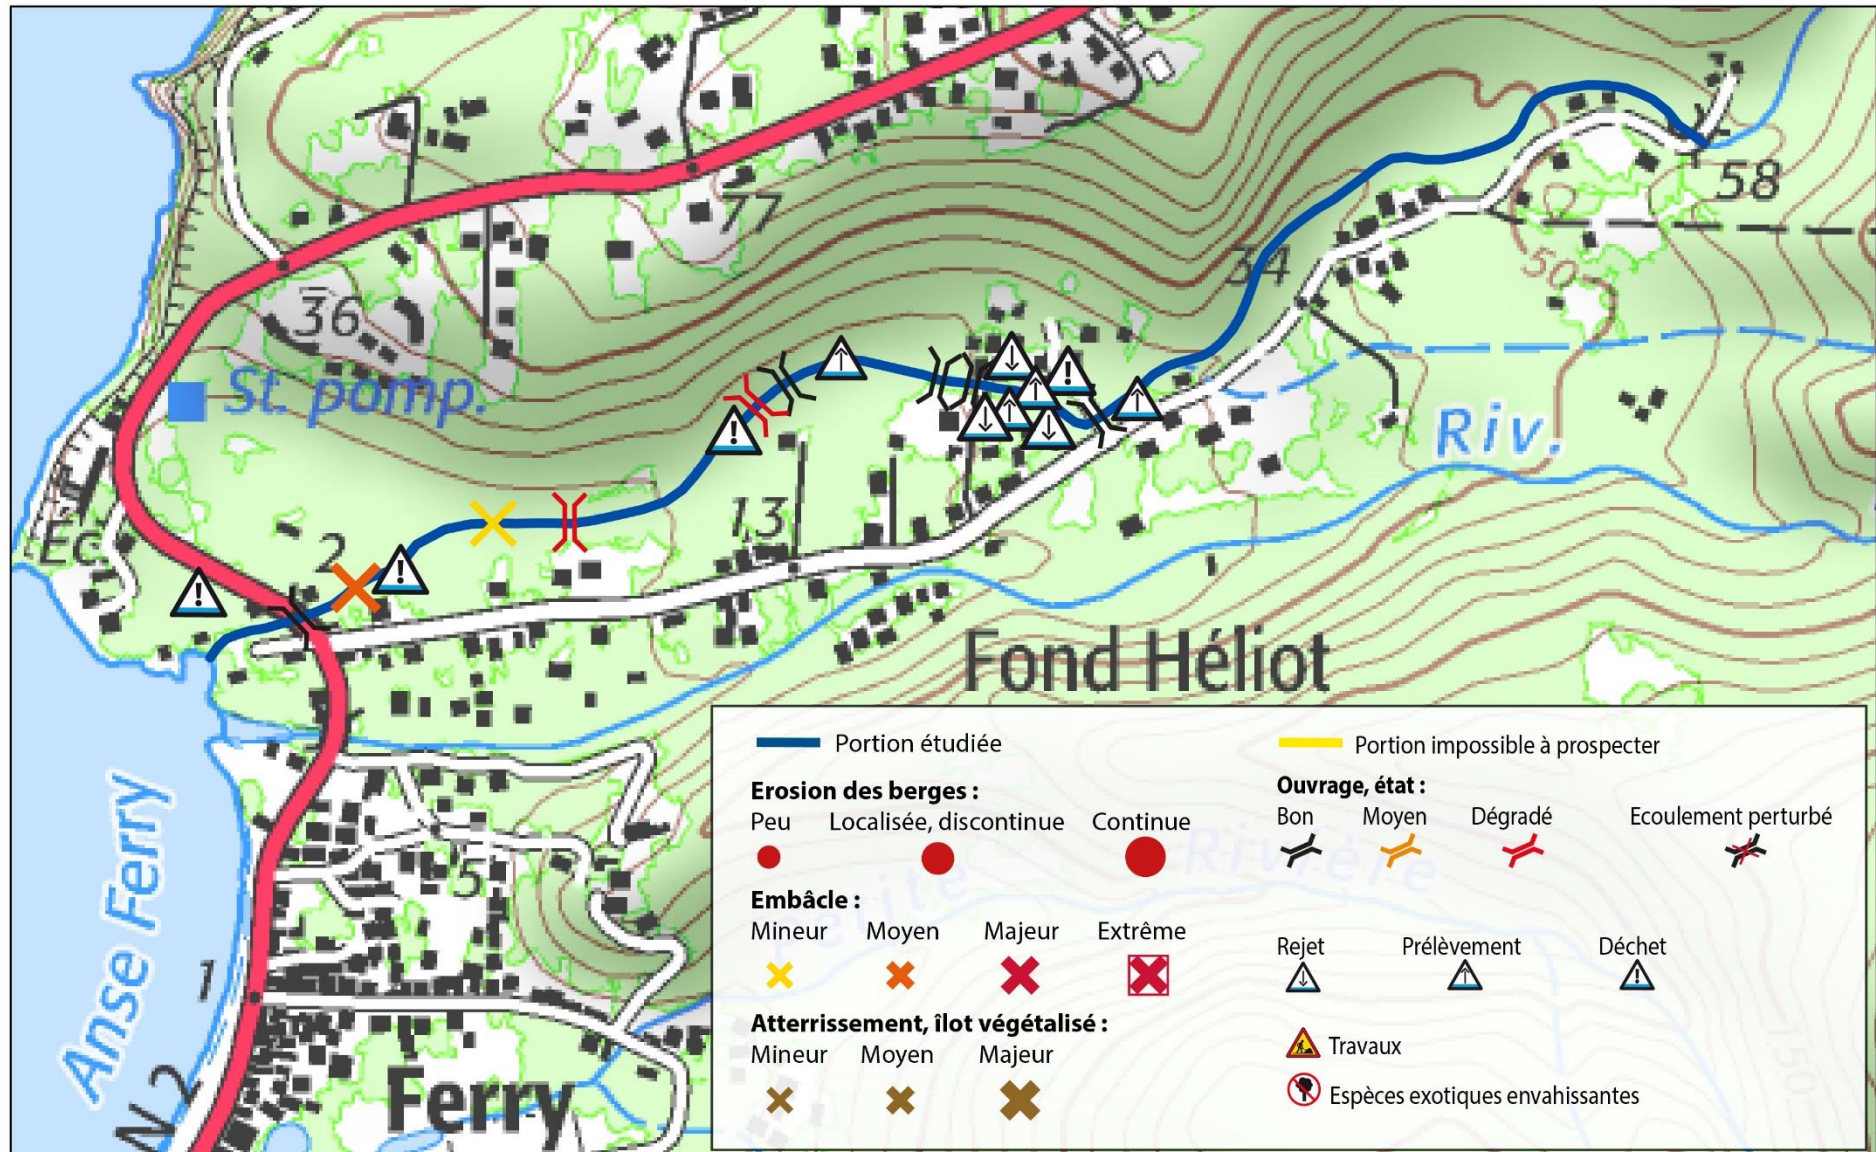
<b>Commune :</b> Deshaies	<b>Rivière :</b> Rivière Ferry	<b>Tronçon :</b> du lieu-dit Fond Héliot à l'embouchure
<b>Auteur :</b> J. Lauriette	<b>Date :</b> 01/02/2022	<b>Classement :</b> Oui / <b>Non</b>
<b>Si oui :</b>

### Commentaire : Rivière non prioritaire.

La rivière Ferry est une rivière très anthropisée où l'on trouve de nombreux parcs à cochons sur les berges, plusieurs prélèvements sauvages et des rejets d'eaux usées. La ripisylve, quand elle est présente, n'est pas jointive. On y observe beaucoup d'ouvrages de consolidation de berges ou de passerelles, privés pour la plupart et certains en mauvais état. Toutefois, peu d'obstacles à l'écoulement des eaux ont été notés : il n'y a donc pas de travaux d'entretien à prévoir.

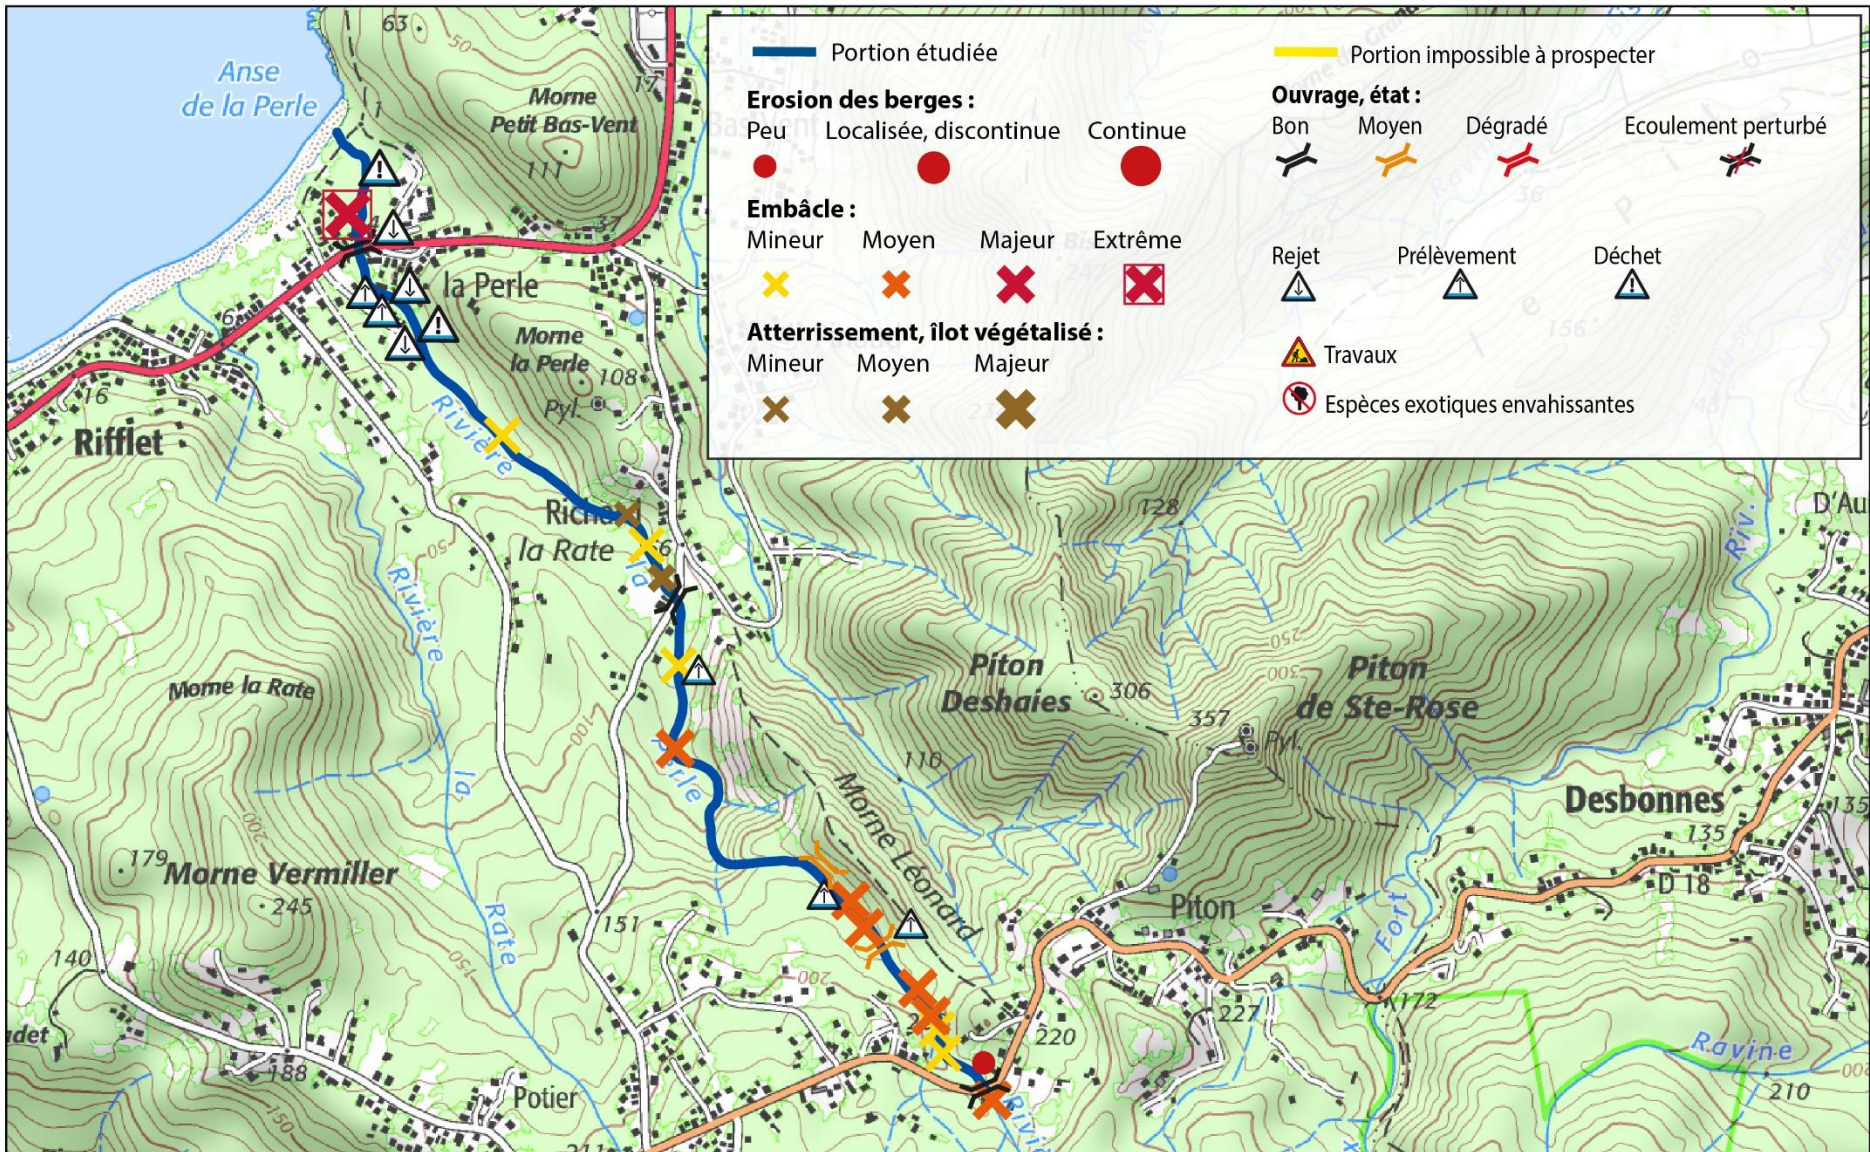
<b>Commune :</b> Deshaies	<b>Rivière :</b> Rivière La Perle	<b>Tronçon :</b> du pont de la D18 à l'embouchure
<b>Auteur :</b> J. Lauriette	<b>Date :</b> 21/01/2022 – 24/01/2022	<b>Classement :</b> Oui / <b>Non</b>
<b>Si oui :</b>

### Commentaire : RIVIERE PRIORITAIRE – Niveau de priorité 3

La rivière La Perle est une ravine bien préservée, avec une ripisylve en bon état et peu de perturbations anthropiques dans sa partie amont. L'embouchure, au contraire, concentre la plupart des désordres : dans cette zone plus urbanisée, on observe de nombreux prélèvements et rejets. Mais le plus préoccupant est la présence d'un embâcle « extrême » juste à l'aval du pont, au milieu d'habitations. De travaux d'enlèvements de cet embâcle en priorité sont à prévoir de manière urgente.

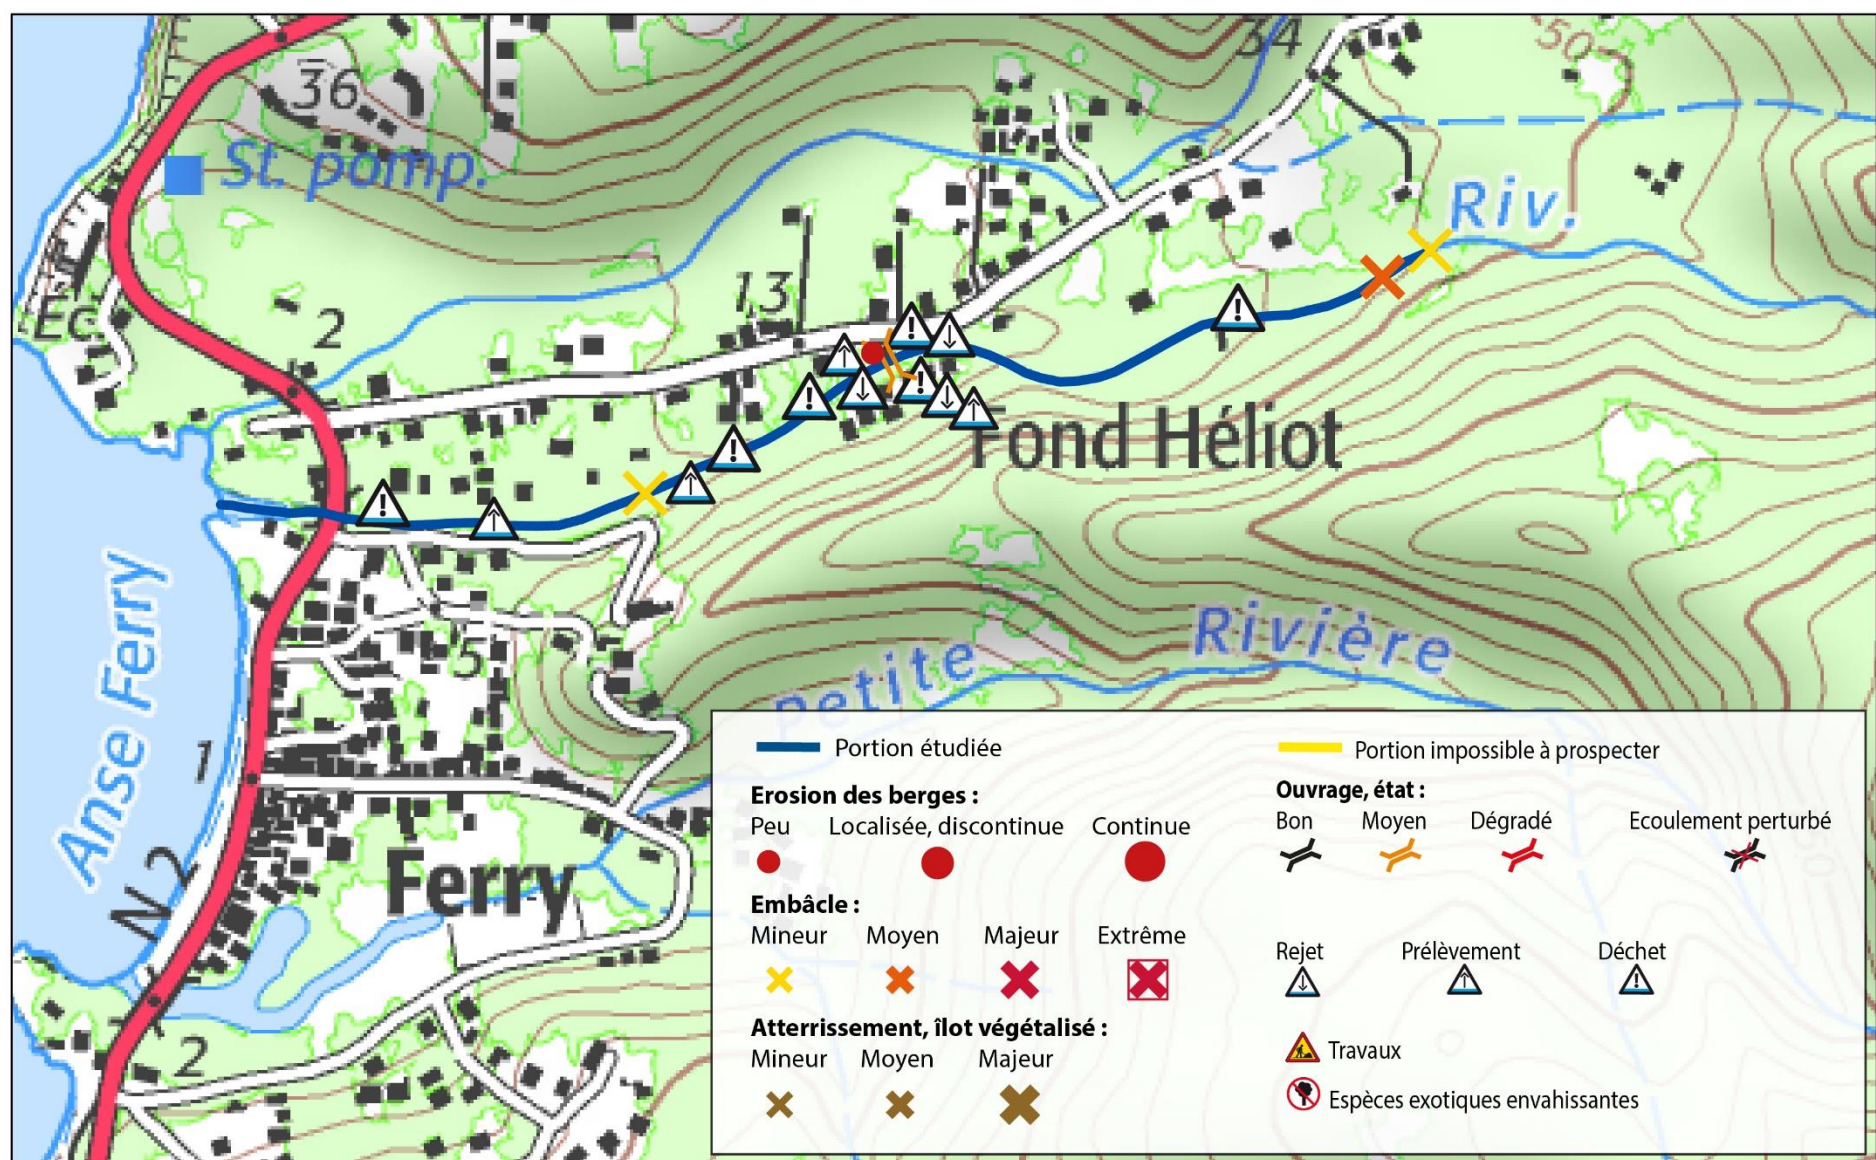
<b>Commune :</b> Deshaies	<b>Rivière :</b> Rivière Maleville	<b>Tronçon :</b> du lieu-dit Fond Héliot à l'embouchure
<b>Auteur :</b> J. Lauriette	<b>Date :</b> 31/01/2022	<b>Classement :</b> Oui / <b>Non</b>
<b>Si oui :</b>

### Commentaire : Rivière non prioritaire.

La rivière Maleville se confond avec la rivière Ferry, une déviation de cette dernière les relie toutes les deux non loin de l'embouchure. Cette ravine est polluée par des effluents d'élevage dus à la présence de cochons sur les berges, des rejets d'eaux usées domestiques et des dépôts de déchets. Peu d'obstacles à l'écoulement de l'eau ont été notés, il n'y a donc pas de travaux à prévoir. Un affouillement sous une maison pose toutefois problème pour le riverain, qui devrait être alerté et sensibilisé.

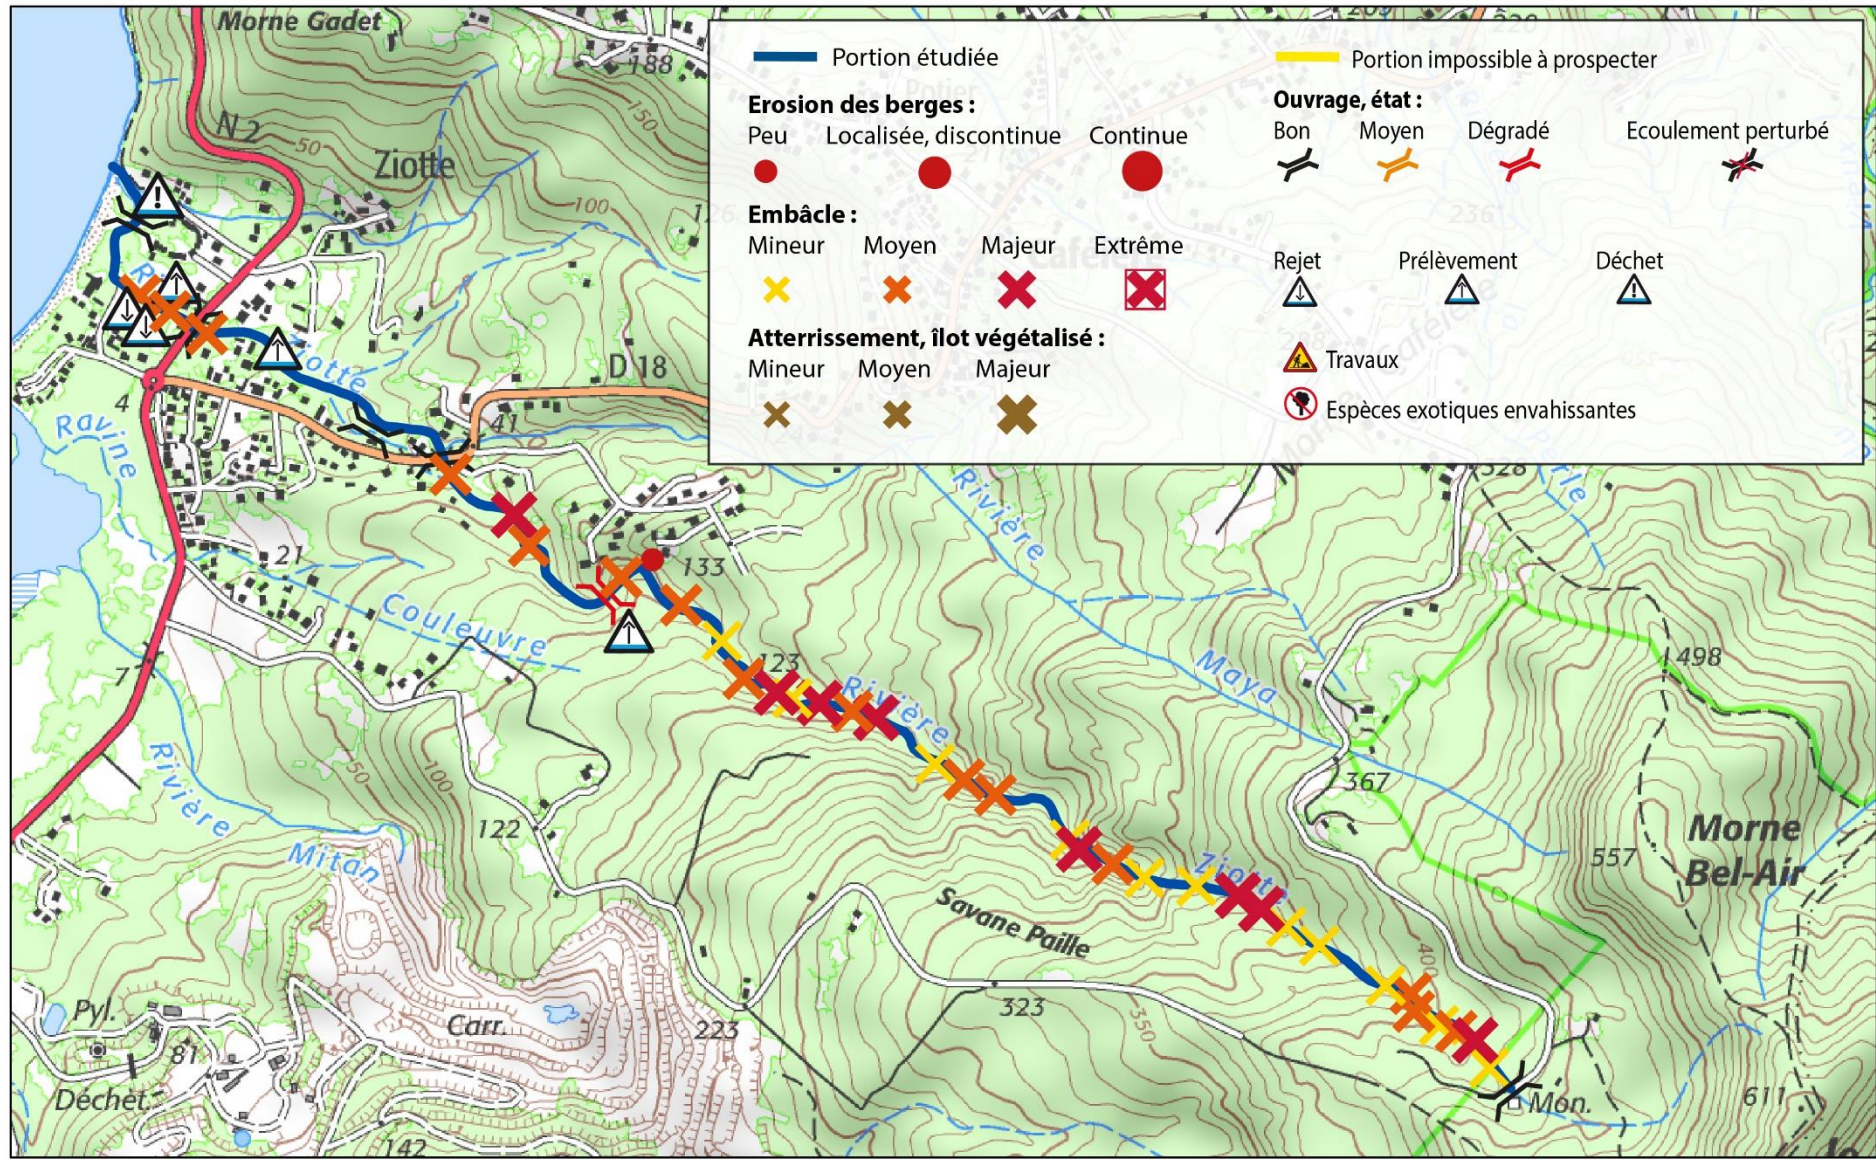
<b>Commune :</b> Deshaies	<b>Rivière :</b> Rivière Ziotte	<b>Tronçon :</b> de la route du Morne Caféière à l'embouchure
<b>Auteur :</b> J. Lauriette	<b>Date :</b> 25/01/2022	<b>Classement :</b> Oui / Non <b>Si oui :</b> Liste 1

### Commentaire : RIVIERE PRIORITAIRE – Niveau de priorité 2

La rivière Ziotte est une rivière assez naturelle et très peu polluée, en bon état écologique. De nombreux embâcles sont par contre à signaler dans la partie amont, et même s'ils sont situés dans le tronçon le plus sauvage, ils peuvent induire un risque pour l'aval et l'embouchure, très fréquentés. Une intervention est donc à programmer au plus vite pour traiter l'enlèvement de ces embâcles.
