# ATLAS SYNTHETIQUE

2021

## MIG MTES

# MIG Rivière 2021

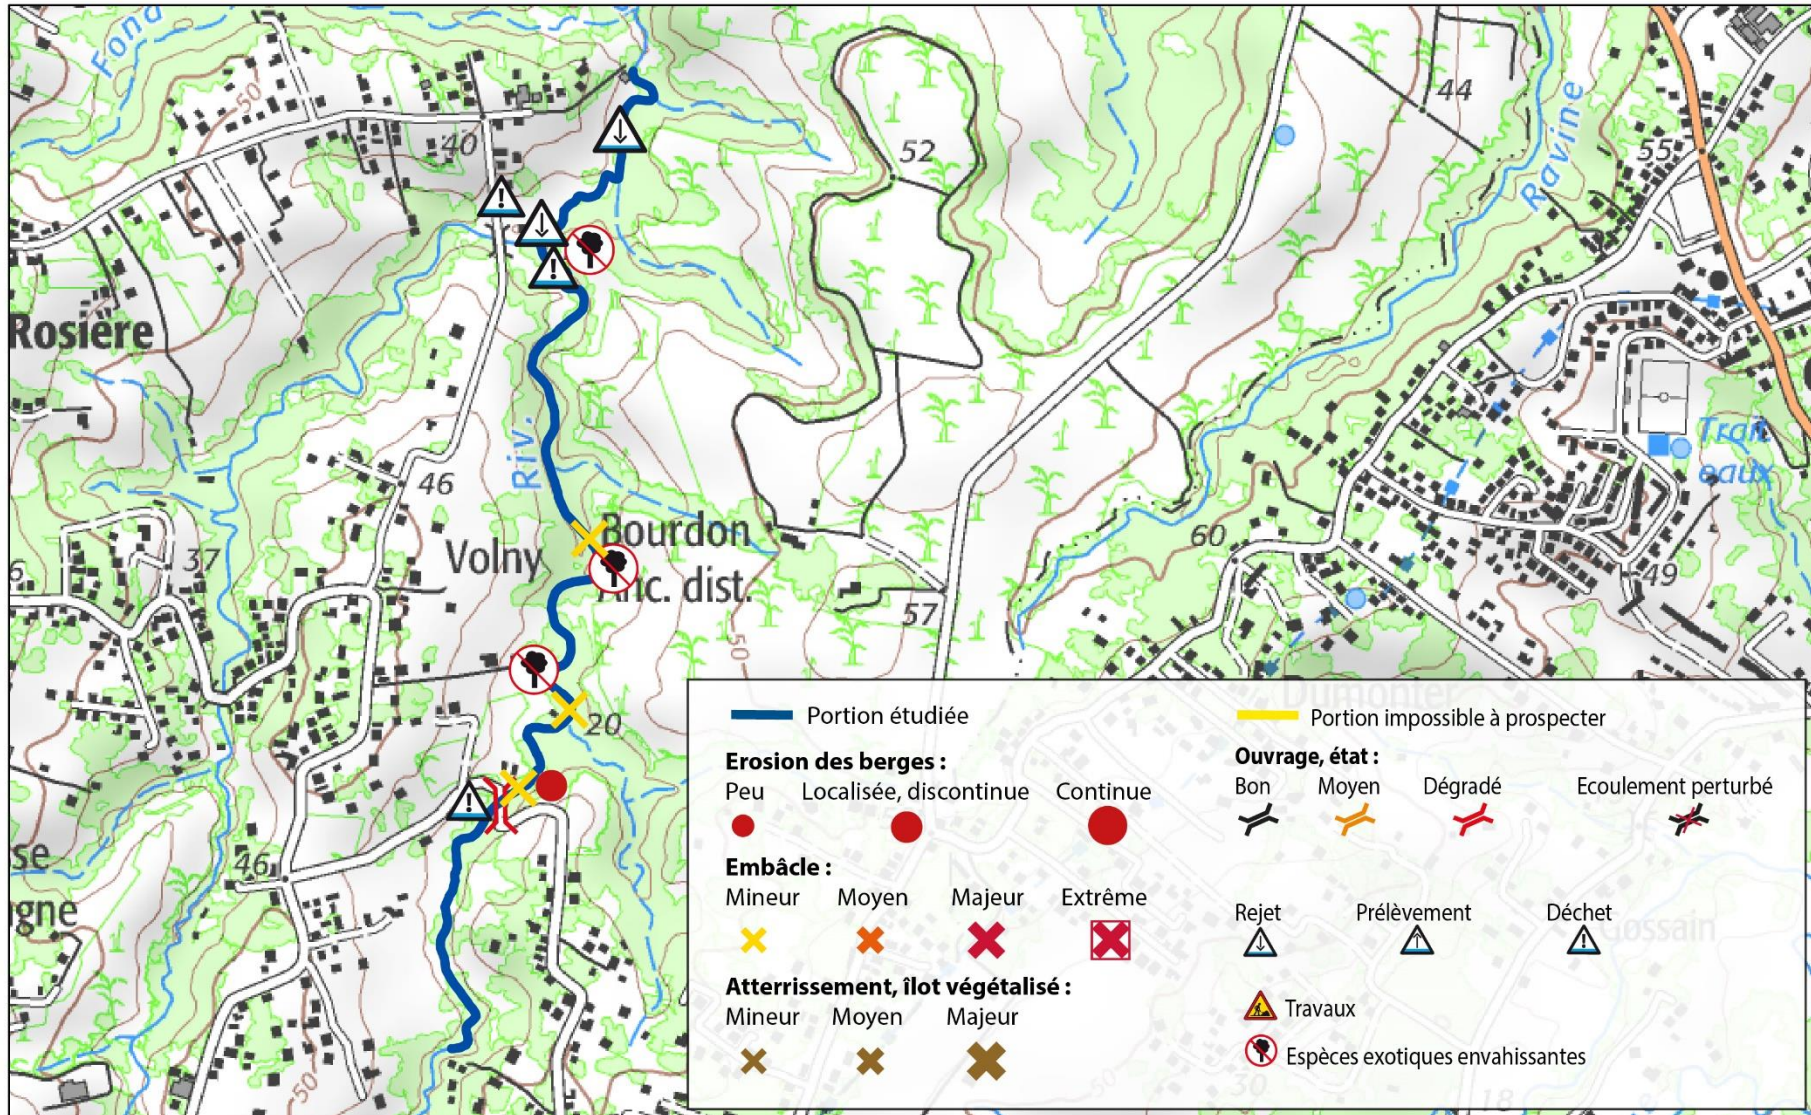
<b>Commune :</b> Lamentin	<b>Rivière :</b> Rivière du Lamentin	<b>Tronçon :</b> du lieu-dit Bergnolles au lieu-dit la Rosière
<b>Auteur :</b> L. Peler	<b>Date :</b> 01/10/2021	<b>Classement :</b> Oui / <b>Non</b>
<b>Si oui :</b>

### Commentaire : Rivière non prioritaire.

La rivière du Lamentin est bordée de pâturages. La ripisylve y est donc quasi absente et dégradée avec de nombreuses touffes de bambous. La qualité de l'eau est mauvaise à cause des effluents d'élevage qui viennent s'ajouter à la stagnation naturelle du cours d'eau. Peu d'embâcles ont été relevés, et surtout, aucun qui nécessite d'être traité de façon prioritaire. Il n'y a donc pas de travaux d'entretien à prévoir pour l'instant.

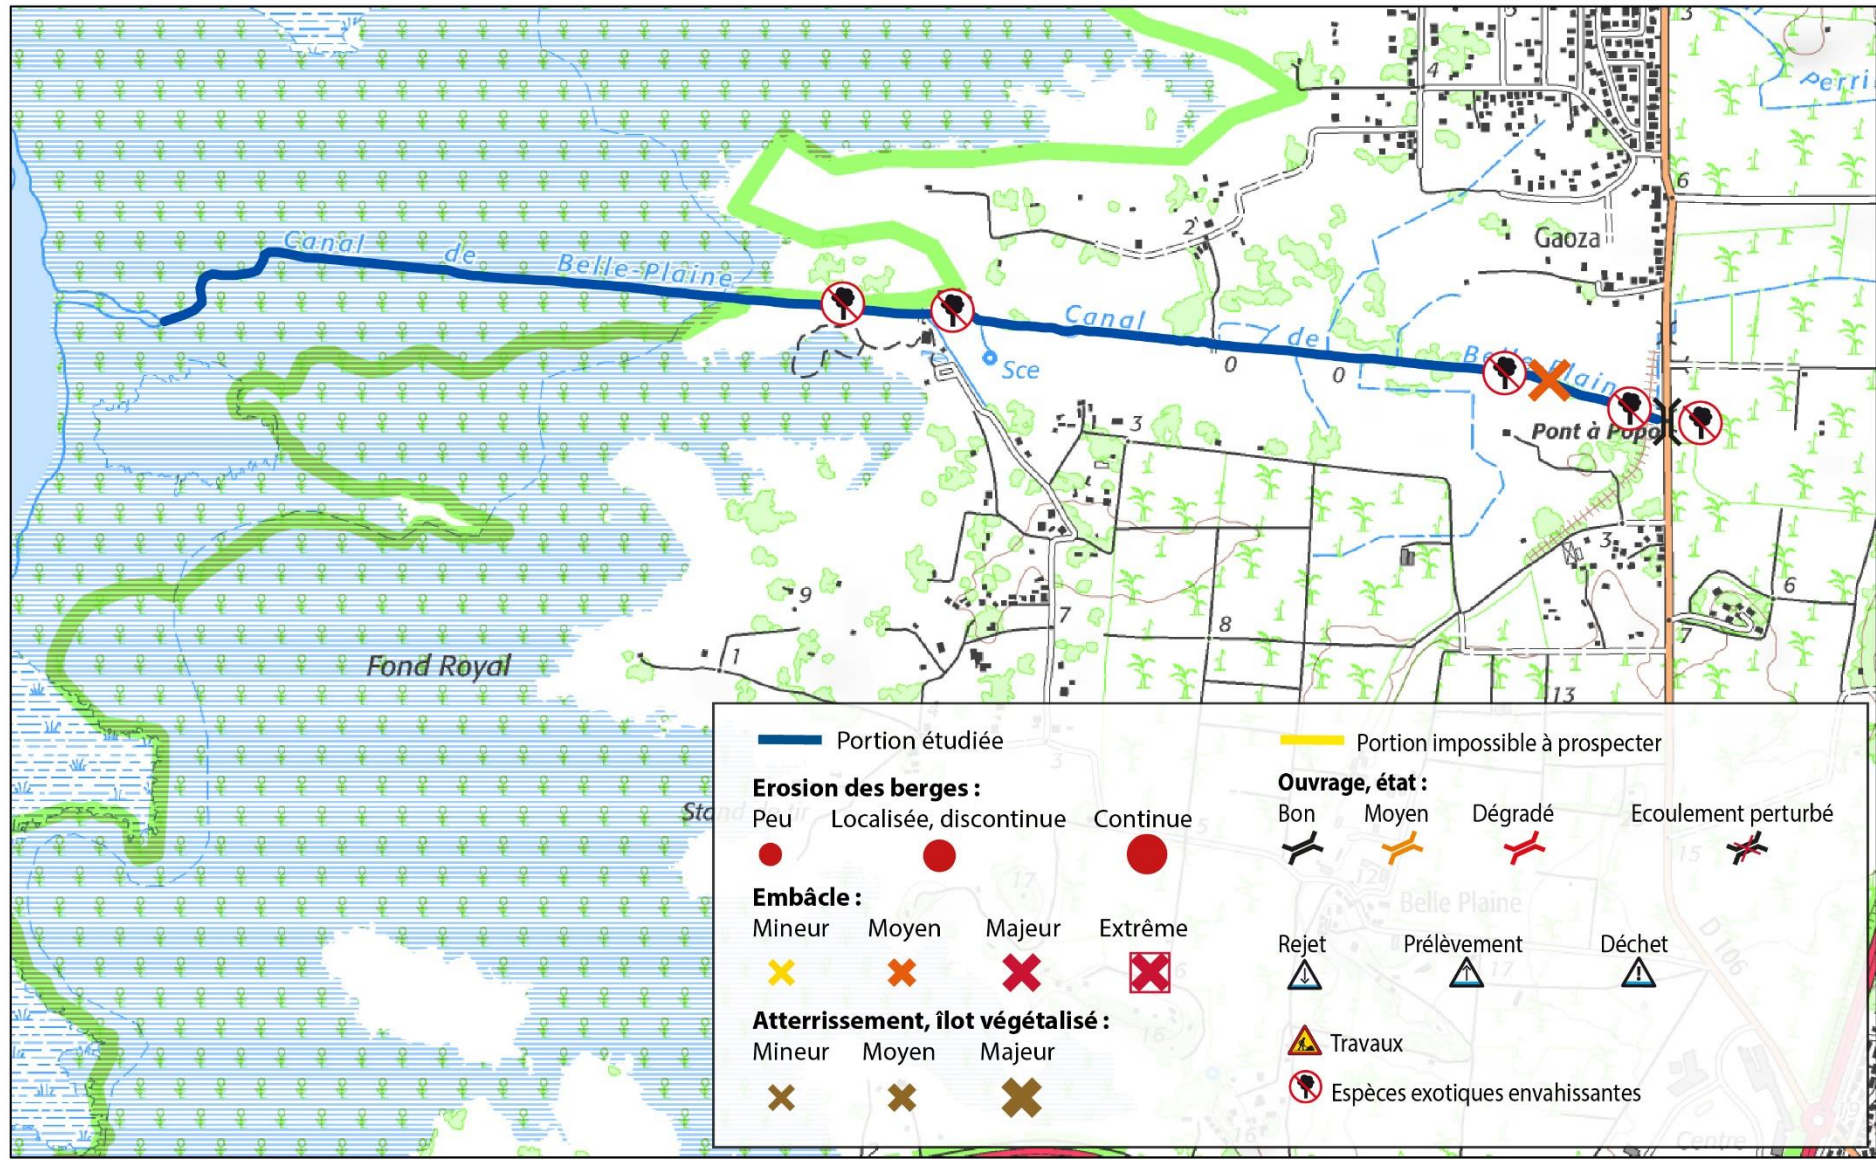
<b>Commune :</b> Les Abymes	<b>Rivière :</b> Canal de Belle-Plaine	<b>Tronçon :</b> intégralité du canal (du pont de la D106 à l'embouchure)
<b>Auteur :</b> N. Boulon	<b>Date :</b> 23/09/2021	<b>Classement :</b> Oui / <span style="color: red;">Non</span>
<b>Si oui :</b>

#### Commentaire : Rivière prioritaire par rapport à la problématique EEE.

Si peu de d'embâcles et de désordres ont été observés sur ce canal, la navigation, qui était autrefois possible, n'est aujourd'hui plus faisable. En effet, la jacinthe d'eau a totalement envahi le lit du canal, et son développement est d'autant plus favorisé par l'absence de ripisylve sur la quasi-totalité des berges. Outre le problème de navigabilité que pose la présence de la jacinthe d'eau, cette espèce exotique envahissante représente un danger pour la flore indigène et le bon état écologique des milieux aquatiques. Cet enjeu est d'autant plus primordial que l'embouchure du canal est située dans le cœur du Parc National. Des travaux d'enlèvement de la jacinthe d'eau en vue de son éradication seraient à prévoir.

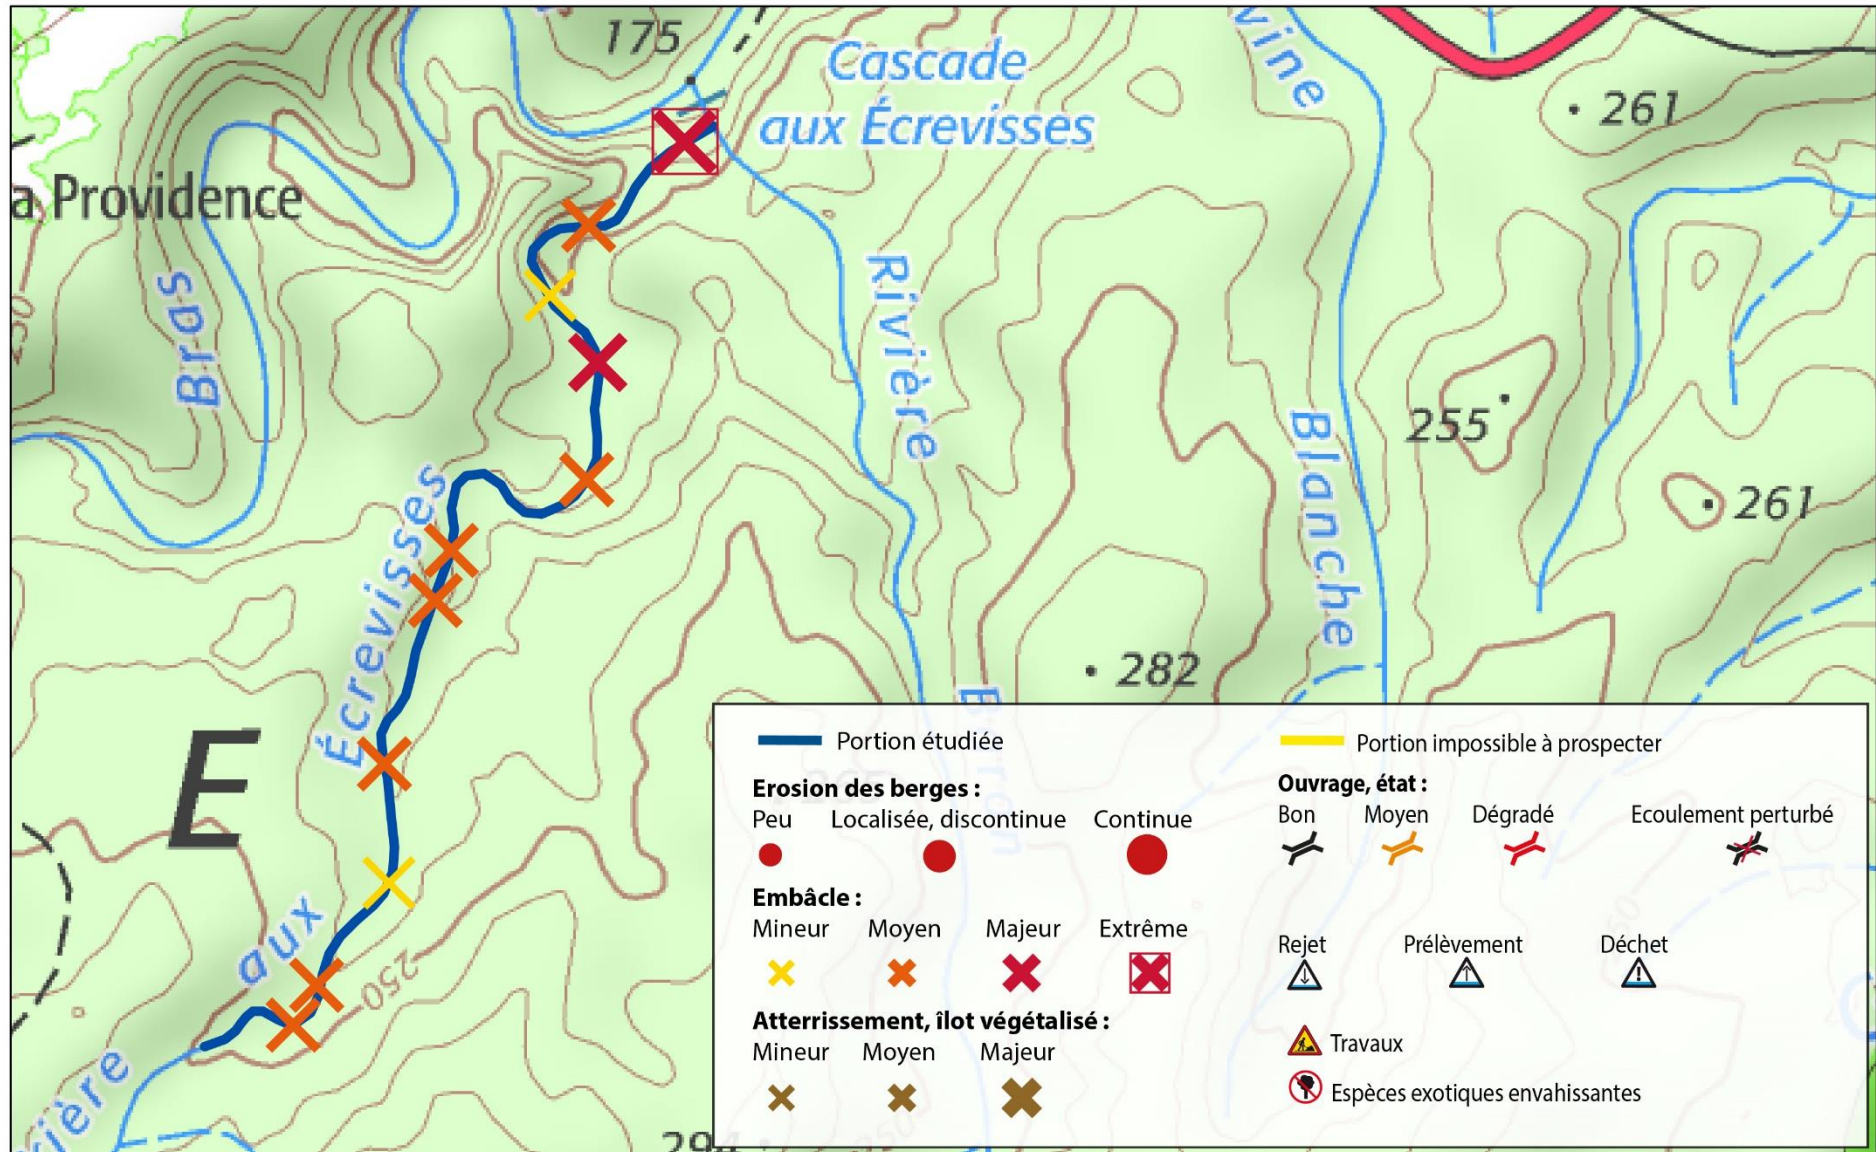
<b>Commune :</b> Petit-Bourg	<b>Rivière :</b> Rivière aux Ecrevisses	<b>Tronçon :</b> partie amont de la cascade aux Ecrevisses
<b>Auteur :</b> L. Peler	<b>Date :</b> 19/01/2022	<b>Classement :</b> Oui / <b>Non</b>
<b>Si oui :</b>

### Commentaire : RIVIERE PRIORITAIRE – Niveau de priorité 4

Située au cœur du Parc National, la rivière aux Ecrevisses est un cours d'eau à la naturalité bien préservée, avec une ripisylve dense et diversifiée. Aucune pollution ou impact anthropique n'a été observé. Par contre, de nombreux embâcles et troncs morts couchés à travers le lit ont été relevés. La plupart, avec un niveau de vigilance mineur ou moyen, sont peu préoccupants et participent même au bon fonctionnement écologique du cours d'eau. Mais l'embâcle extrême, situé juste en amont de la cascade aux Ecrevisses, lieu de baignage très fréquenté, présente lui un risque pour la sécurité des personnes et nécessite des travaux d'enlèvement à court terme.

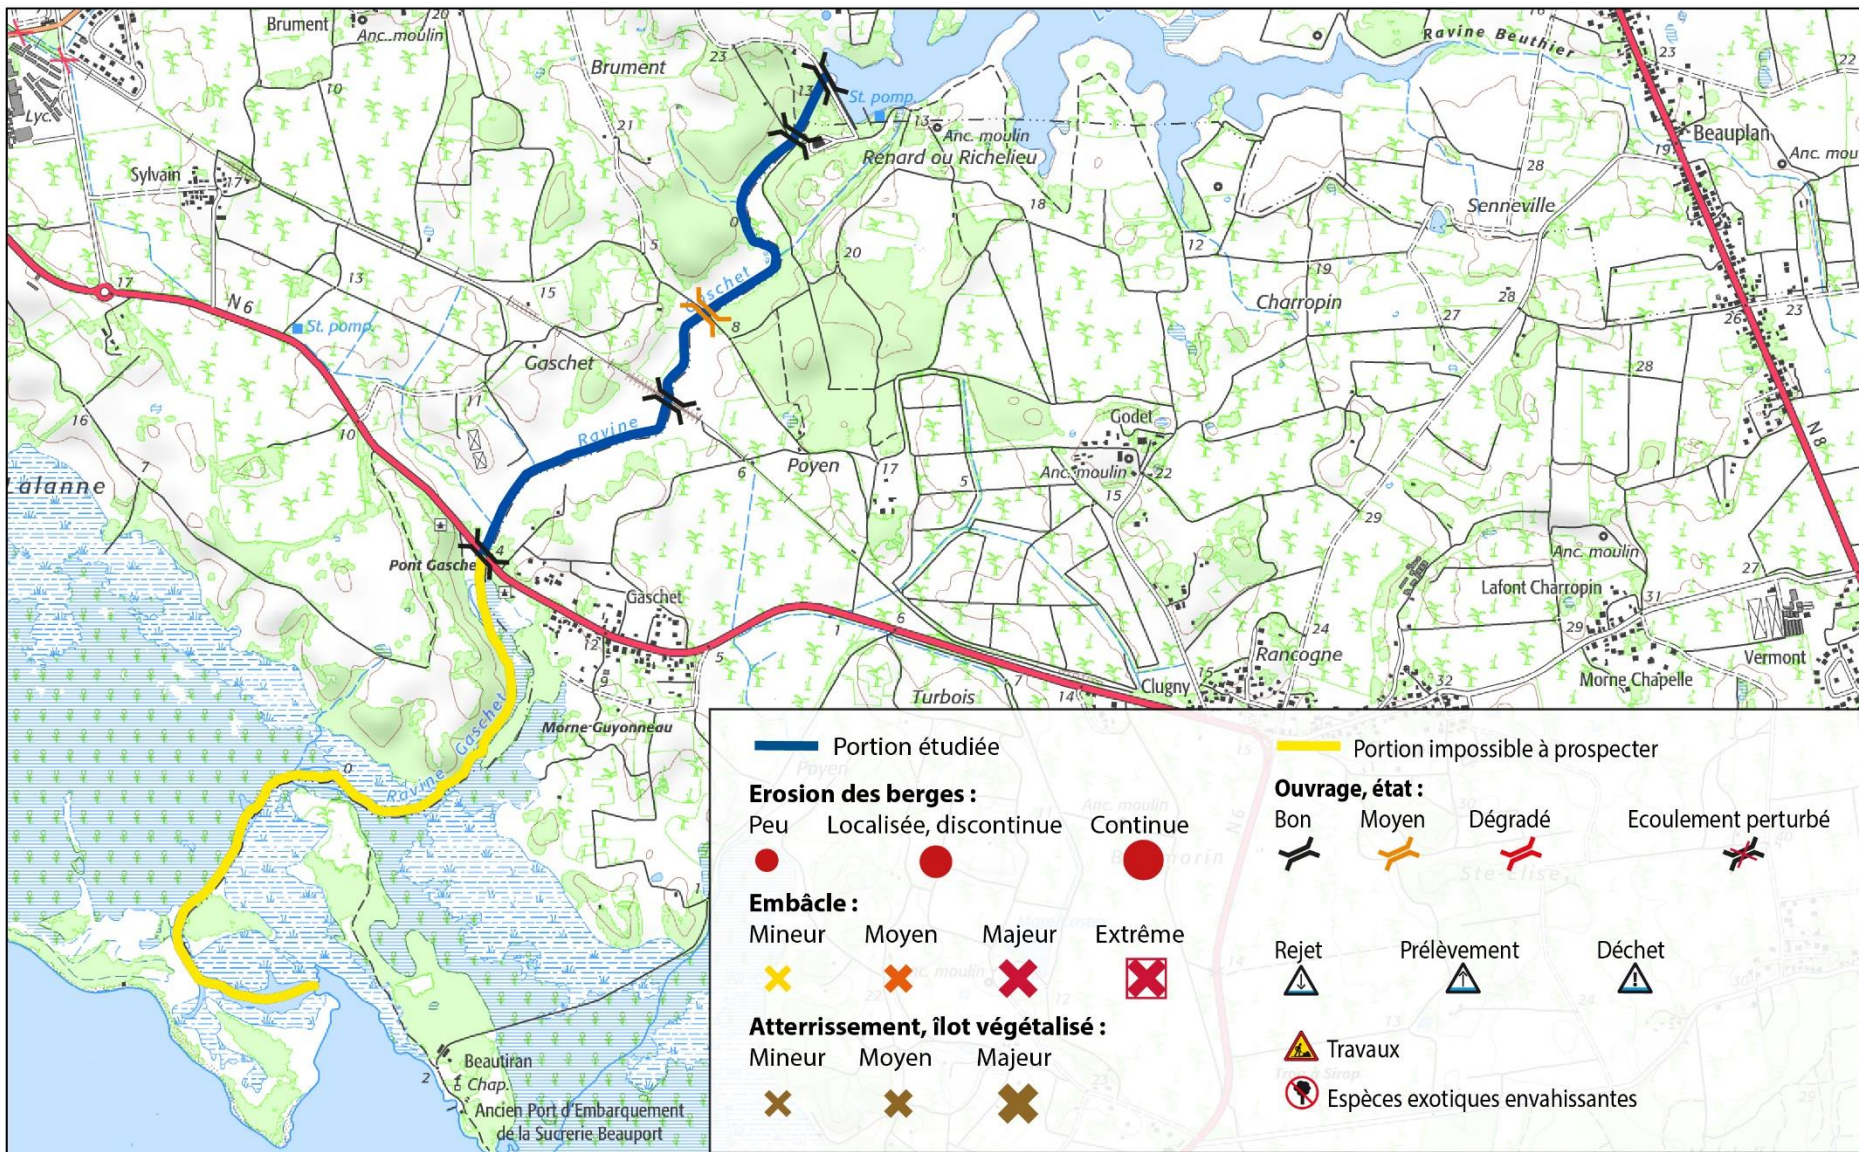
<b>Commune :</b> Petit-Canal/Port-Louis	<b>Rivière :</b> Ravine Gaschet	<b>Tronçon :</b> du barrage à l'embouchure
<b>Auteur :</b> S. Malécot	<b>Date :</b> 28/02/2021	<b>Classement :</b> Oui / <b>Non</b>
<b>Si oui :</b>

### Commentaire : Rivière non prioritaire.

Aucun embâcle ou même désordre n'a été relevé dans cette ravine qui, à l'exception de l'état écologique de la ripisylve, n'est pas préoccupante. Il n'y a pas de travaux d'entretien à prévoir à moyen terme.

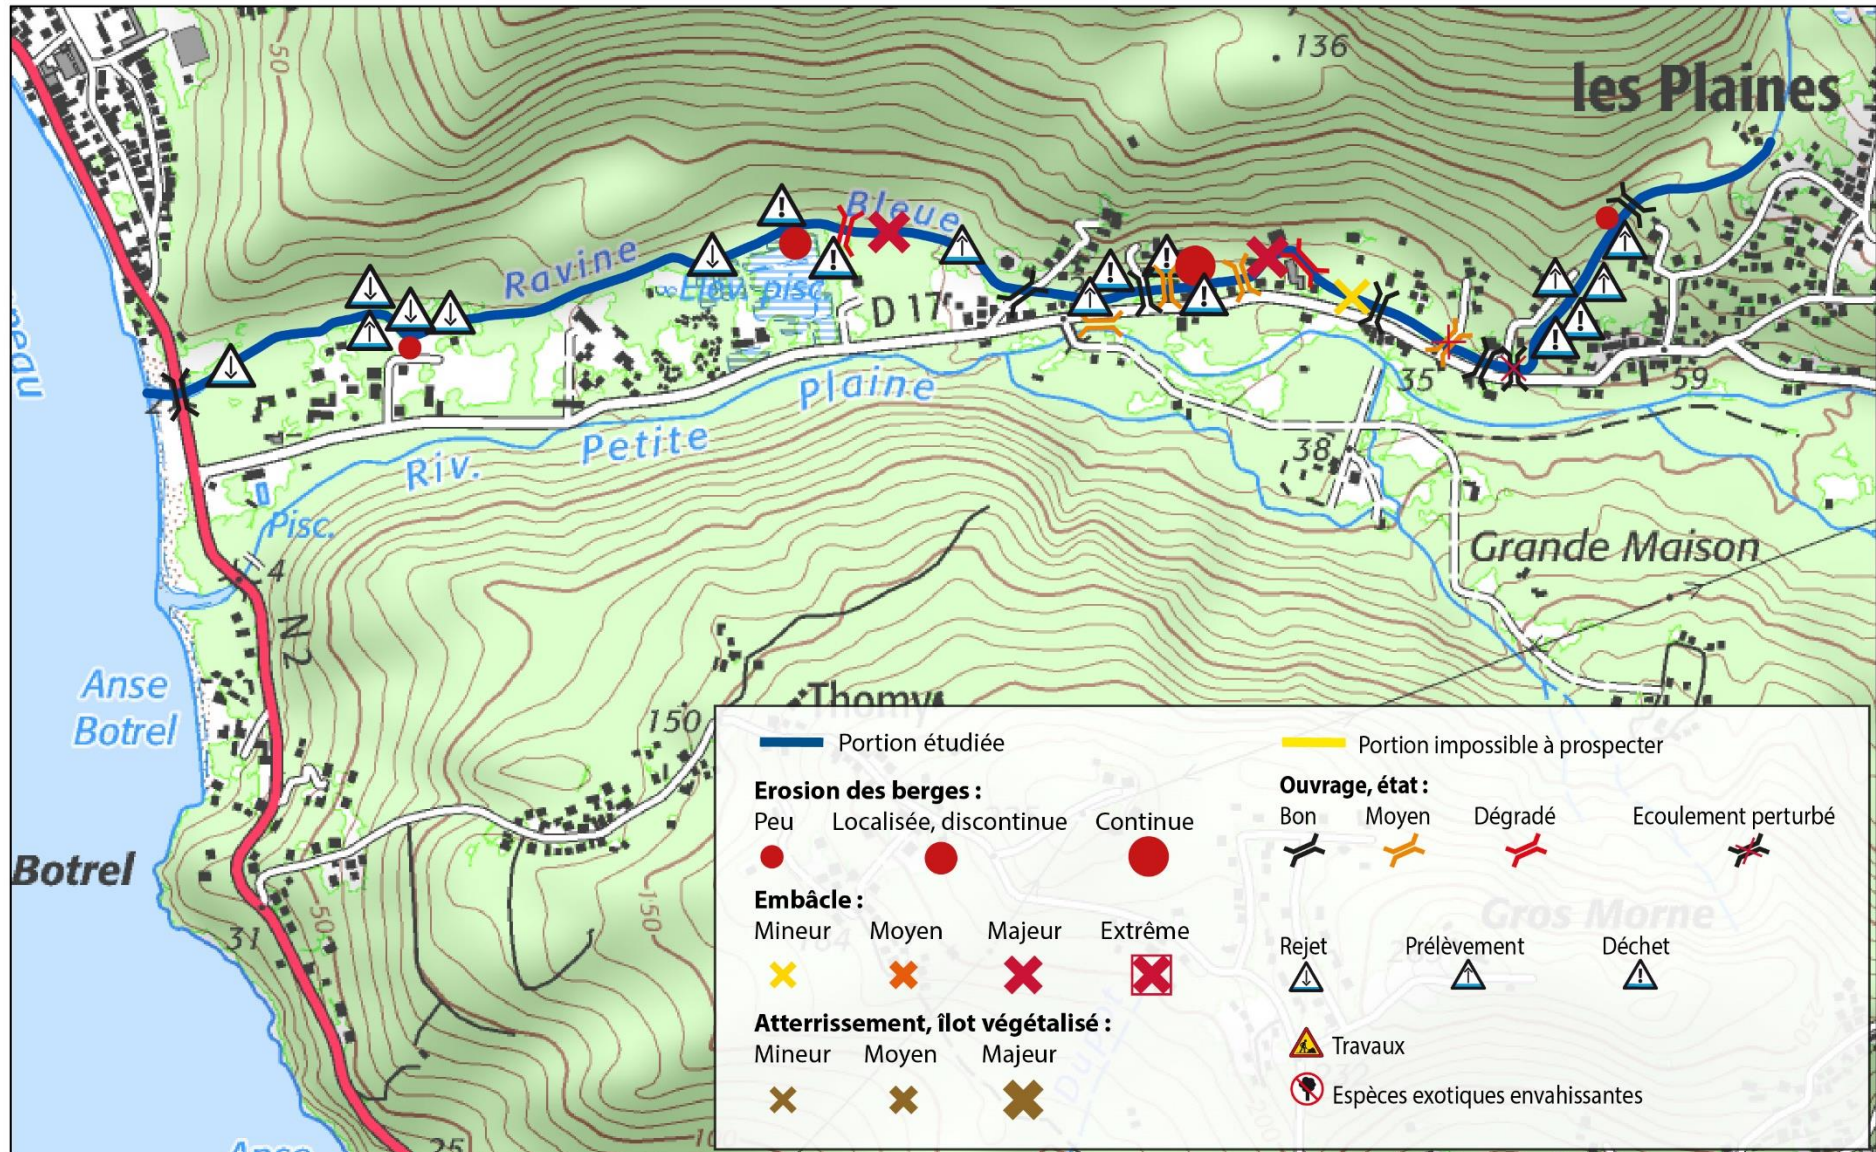
<b>Commune :</b> Pointe-Noire	<b>Rivière :</b> Ravine Bleue	<b>Tronçon :</b> du lieu-dit les Plaines à l'embouchure
<b>Auteur :</b> J. Lauriette	<b>Date :</b> 21/12/2021 – 23/12/2021	<b>Classement :</b> Oui / Non  Si oui :

### Commentaire : Rivière prioritaire.

De nombreuses habitations bordent la ravine Bleue, souvent situées en limite de berges. De fait, ce cours d'eau se distingue par une ripisylve quasi absente ou en tout cas, bien anthropisée et constituée d'arbres fruitiers. On y observe aussi des prélèvements sauvages par pompage pour un usage essentiellement domestique. Quelques dépôts de déchets, dont un nombre notable de VHU (11 épaves relevées) sont à signaler à proximité du lit de la rivière. Pour pouvoir accéder facilement à la route en rive gauche, plusieurs riverains ont construit des ouvrages privés (passerelles, ponts, gués...) pouvant parfois perturber la continuité écologique du cours d'eau. 2 embâcles majeurs ont été relevés dans cette ravine, nécessitant des travaux à court ou moyen terme. De plus, le risque d'inondation et d'affouillement des berges s'est accru depuis la construction d'un système déversoir depuis la rivière de Petite Plaine vers la ravine Bleue : plusieurs riverains ont été témoins et victimes d'événements de montée des eaux.

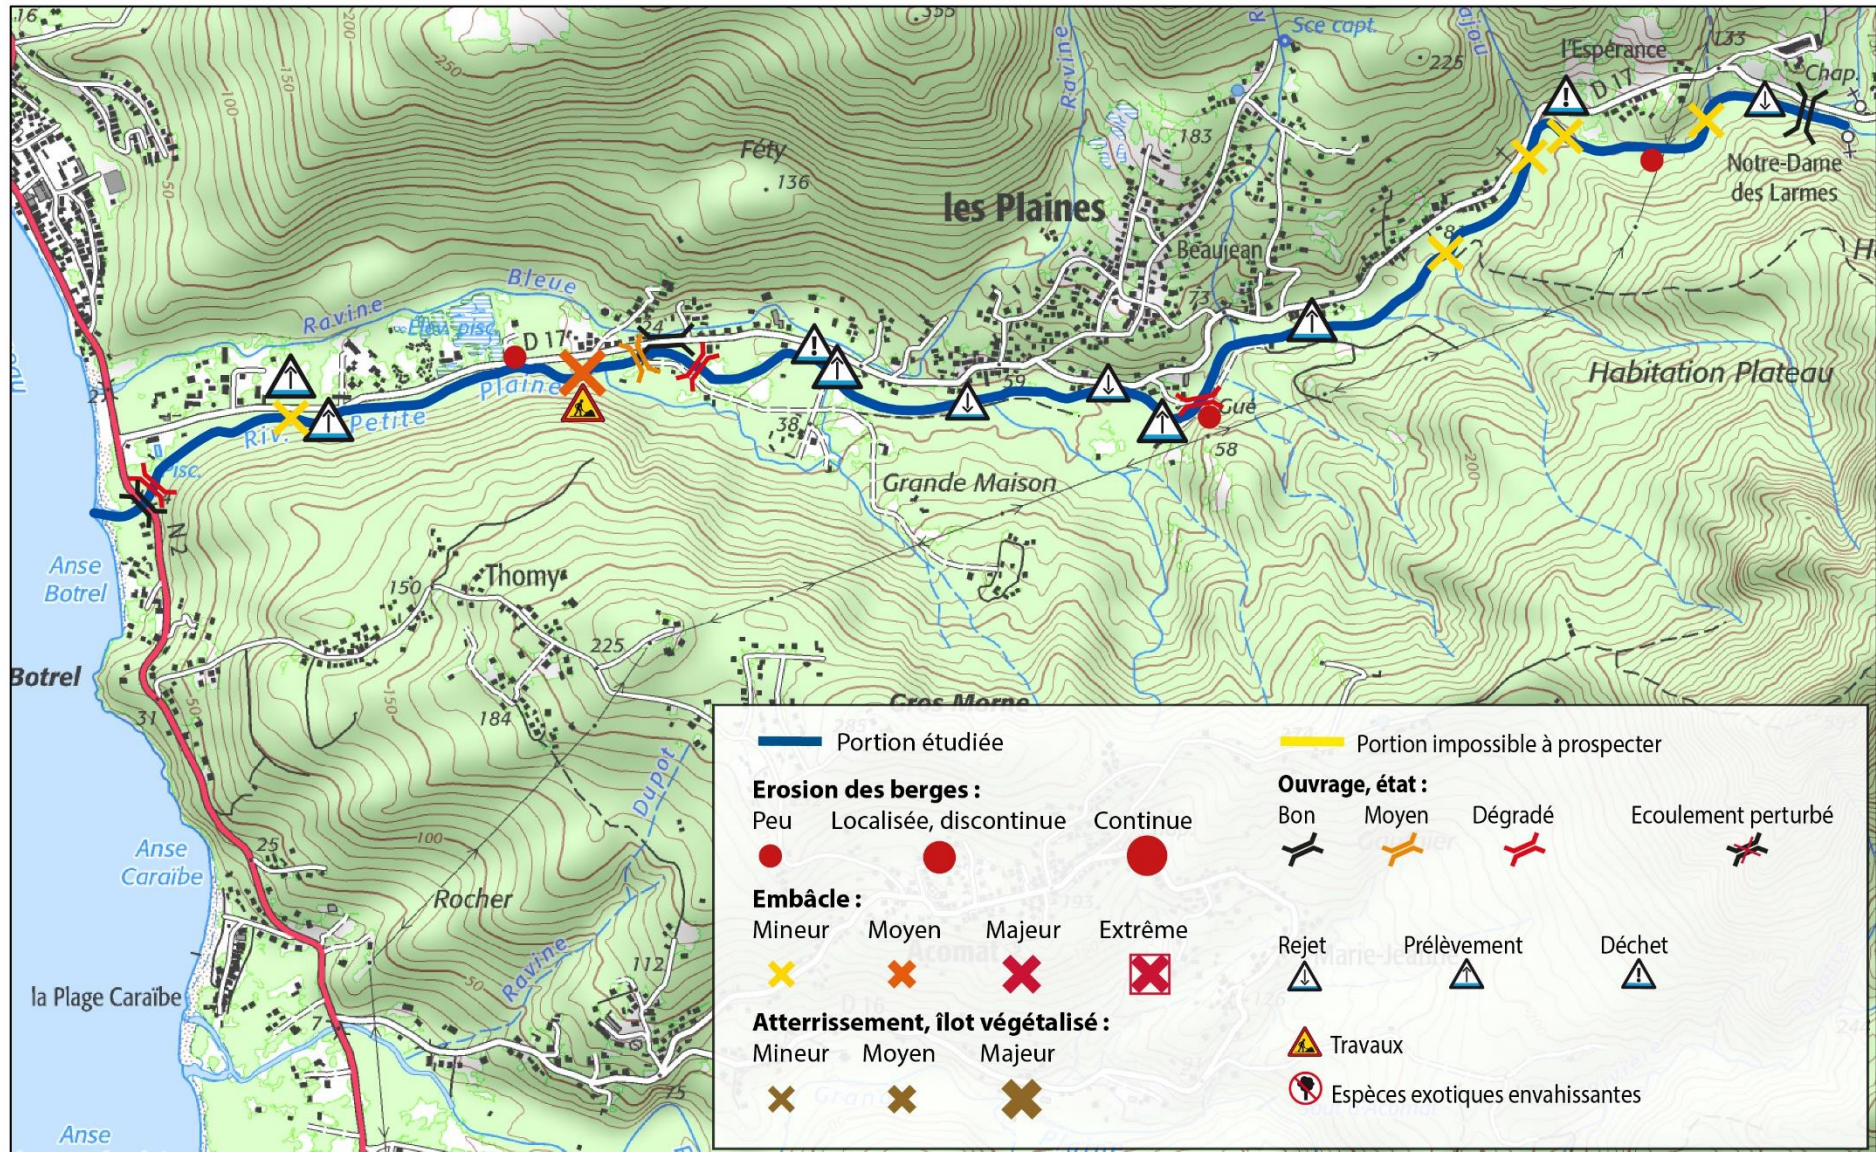
<b>Commune :</b> Pointe-Noire	<b>Rivière :</b> Rivière Petite Plaine	<b>Tronçon :</b> de Notre-Dame des Larmes à l'embouchure
<b>Auteur :</b> J. Lauriette	<b>Date :</b> 17/01/2022	<b>Classement :</b> <b>Oui</b> / Non Si oui : Liste 1

### Commentaire : Rivière non prioritaire.

La rivière Petite Plaine est plutôt bien préservée écologiquement parlant, avec une ripisylve en bon état même si elle n'est pas toujours jointive. Un rejet industriel très suspicieux est à regretter et vient malheureusement polluer le cours d'eau bien en amont. Il n'y a pas de travaux d'entretien à prévoir, aucun embâcle conséquent n'a été relevé.

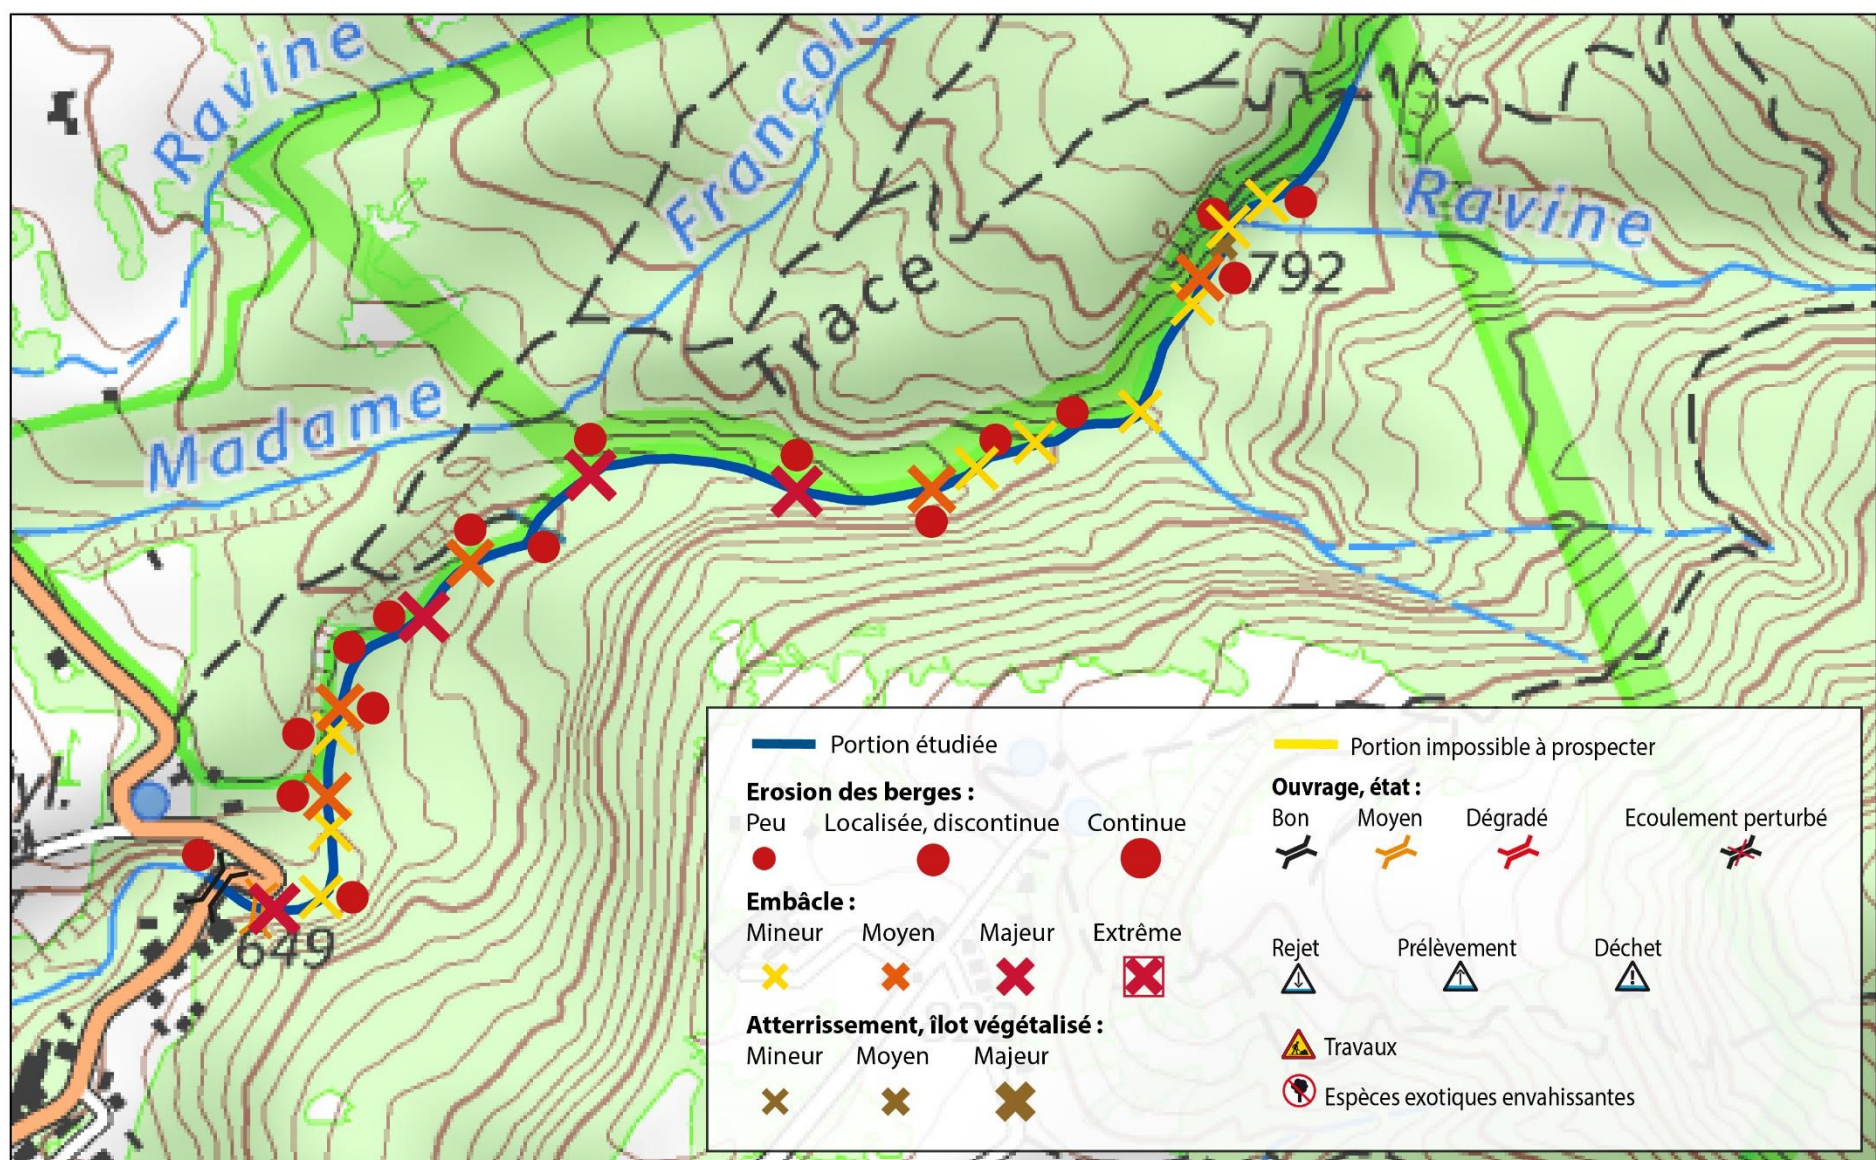
<b>Commune :</b> Saint-Claude	<b>Rivière :</b> Rivière Rouge	<b>Tronçon :</b> du lieu de baignade de la trace des Bains chauds au pont de la D30
<b>Auteur :</b> P. Berry	<b>Date :</b> 09/08/2021	<b>Classement :</b> Oui / <b>Non</b>
<b>Si oui :</b>

### Commentaire : Rivière prioritaire.

La progression dans la rivière n'est pas difficile mais il faut faire attention au débit assez fort et qui peut rapidement monter. Sinon, la rivière est particulièrement propre, sans aucun déchet et l'eau y est pure. Si aucun obstacle obstruant véritablement la rivière n'est à signaler, de nombreux troncs ou arbres couchés prêts à tomber peuvent poser problème en amont de lieux de baignade. Les risques les plus préoccupants pour cette rivière sont les éboulements et les affouillements, qui s'observent quasiment sur tout le tronçon prospecté. Très soumise aux aléas climatiques et à la brusque montée des eaux, la rivière charrie parfois d'énormes blocs rocheux ou troncs qui viennent fragiliser les berges en plus de la force de l'eau. Deux zones d'éboulements sont à surveiller particulièrement car situées juste au-dessus des deux principaux lieux de baignade.

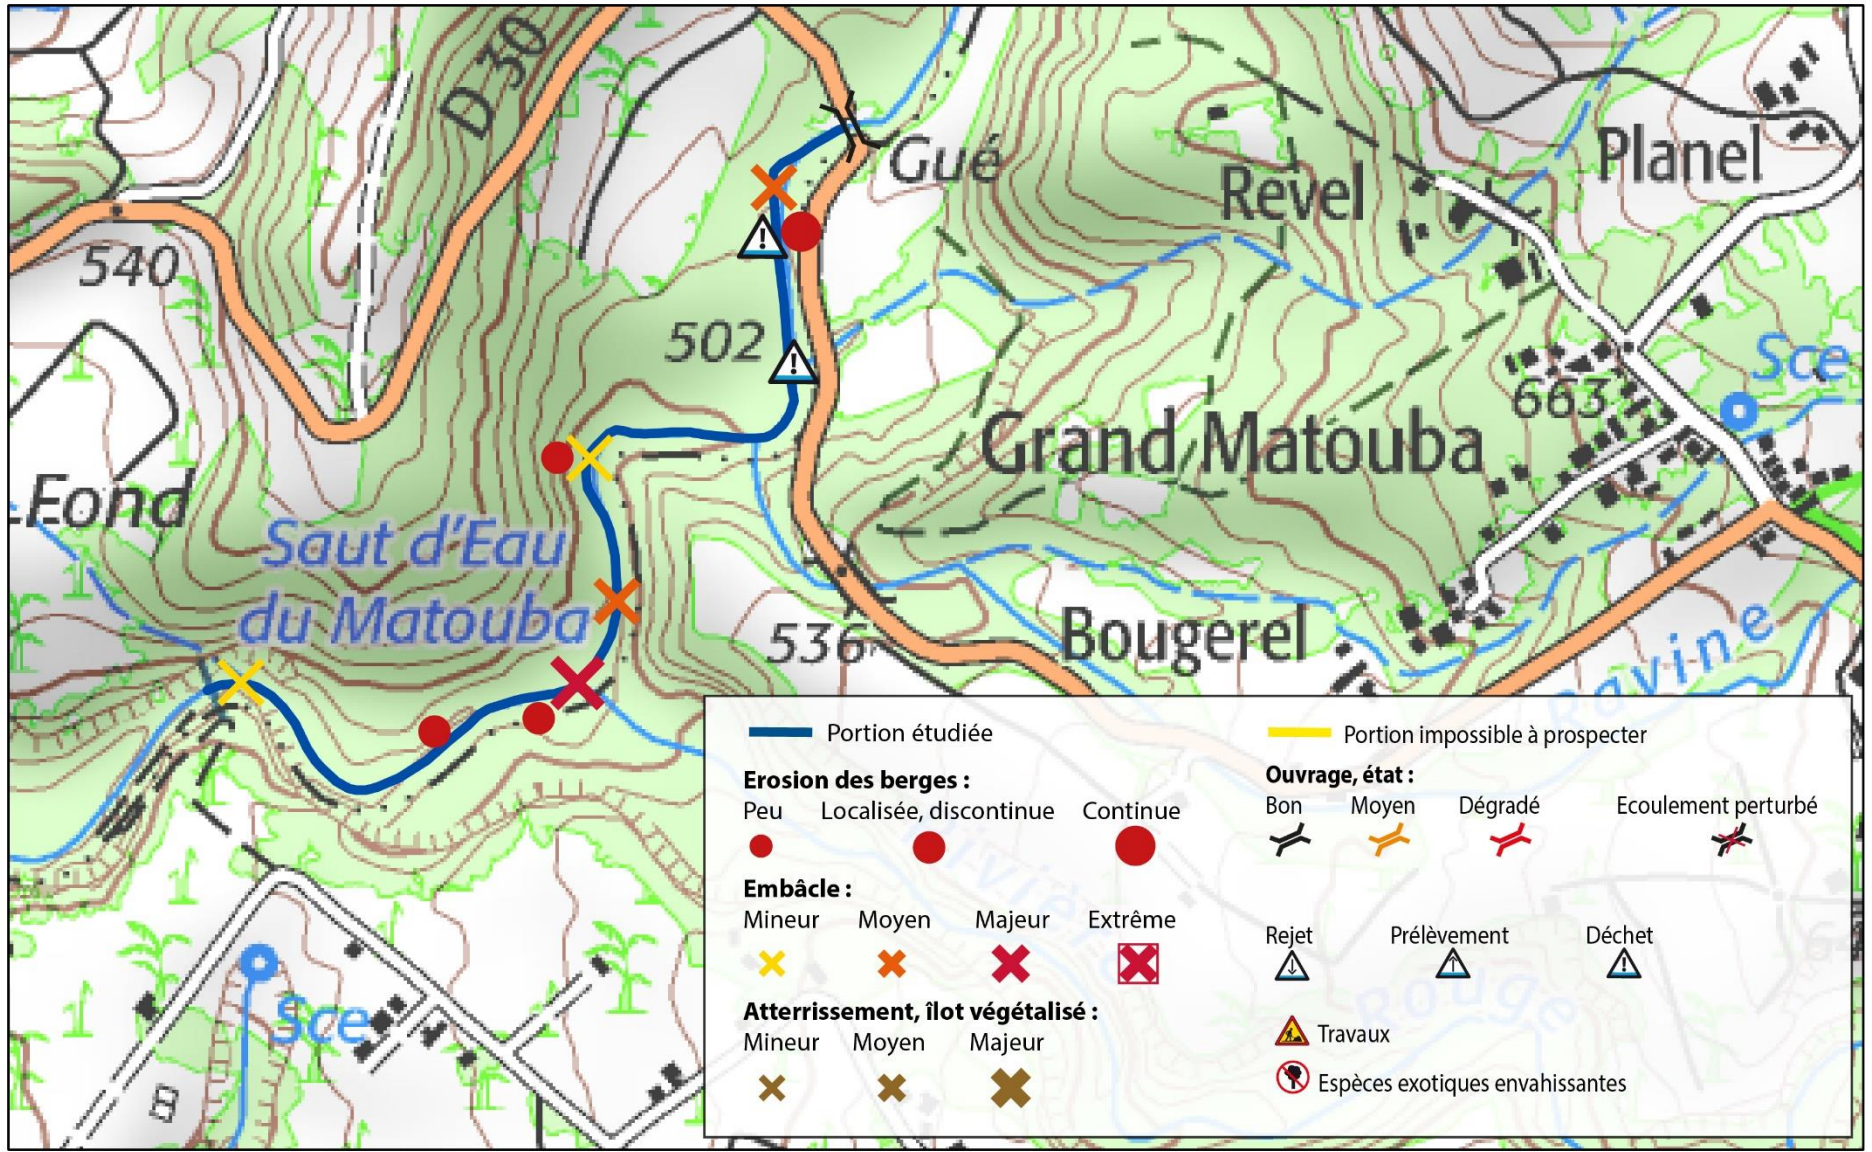
<b>Commune :</b> Saint-Claude	<b>Rivière :</b> Rivière Saint-Louis	<b>Tronçon :</b> du gué de la D30 au saut d'eau du Matouba
<b>Auteur :</b> P. Berry	<b>Date :</b> 26/08/2021	<b>Classement :</b> Oui / <b>Non</b>  Si oui :

L'accès à la rivière est facile, grâce au passage à gué de Saint-Louis et au sentier de randonnée du saut d'eau du Matouba. La rivière est belle, avec une ripisylve présente bien qu'espacée par endroits, et assez diversifiée sans espèces exotiques envahissantes. La récurrence des pomme rose est à noter cependant, surtout que cette espèce a tendance à tomber facilement. L'eau est propre et claire, on y observe de nombreux colles-roche, et aucun rejet n'a été identifié. Quelques déchets épars jalonnent le cours d'eau : des parpaings qui doivent venir de la dégradation de l'ancien gué, et deux VHU, en état de dégradation avancé, qui viennent certainement de la route au-dessus.

Peu d'embâcles notables ont été observés dans le lit principal du cours d'eau, par contre des embâcles importants se trouvent dans des bras secondaires et temporaires, et sur la rivière Rouge au niveau de la confluence. Des zones d'affouillement préoccupantes avec des arbres sur berge prêts à tomber sont à surveiller, notamment en amont du saut du Matouba.

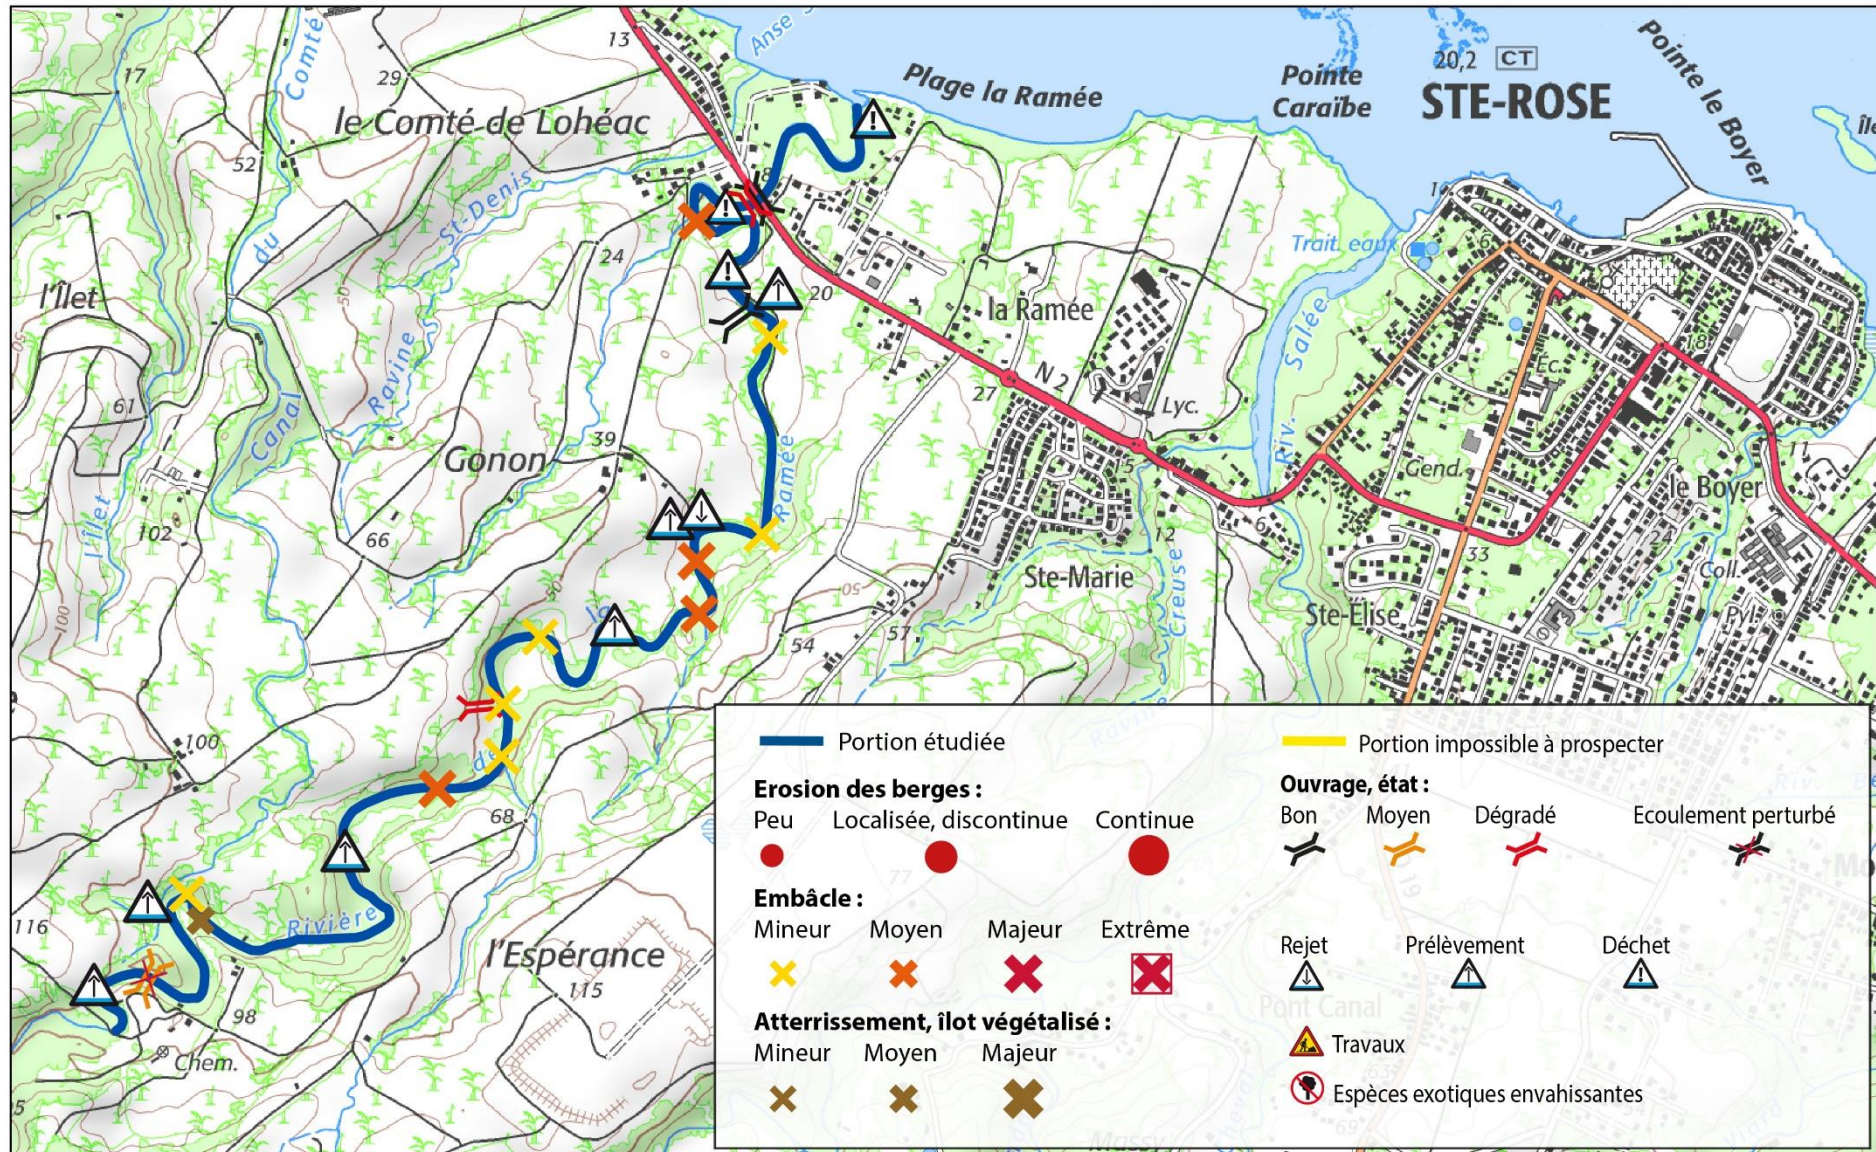
<b>Commune :</b> Sainte-Rose	<b>Rivière :</b> Rivière de la Ramée	<b>Tronçon :</b> du gué de l'Espérance à l'embouchure
<b>Auteur :</b> R. Sthal	<b>Date :</b> 07/06/2021 – 10/06/2021	<b>Classement :</b> <b>Oui</b> / Non Si oui : Liste 2

### Commentaire : Rivière prioritaire.

Belle rivière, peu polluée, mais avec de nombreux prélèvements agricoles. Des dépôts de déchets (ferrailles et autres) importants vers l'embouchure ont été observés. On y trouve aussi plusieurs ouvrages patrimoniaux, dont un ancien barrage avec un seuil important. Quelques embâcles ont été observés mais ils sont rarement de grande ampleur. Toutefois, dans un objectif d'anticipation des risques, ils peuvent faire l'objet de travaux d'enlèvements préventifs.
