# ATLAS SYNTHETIQUE

2021

## MIG MTES

# MIG Rivière 2021

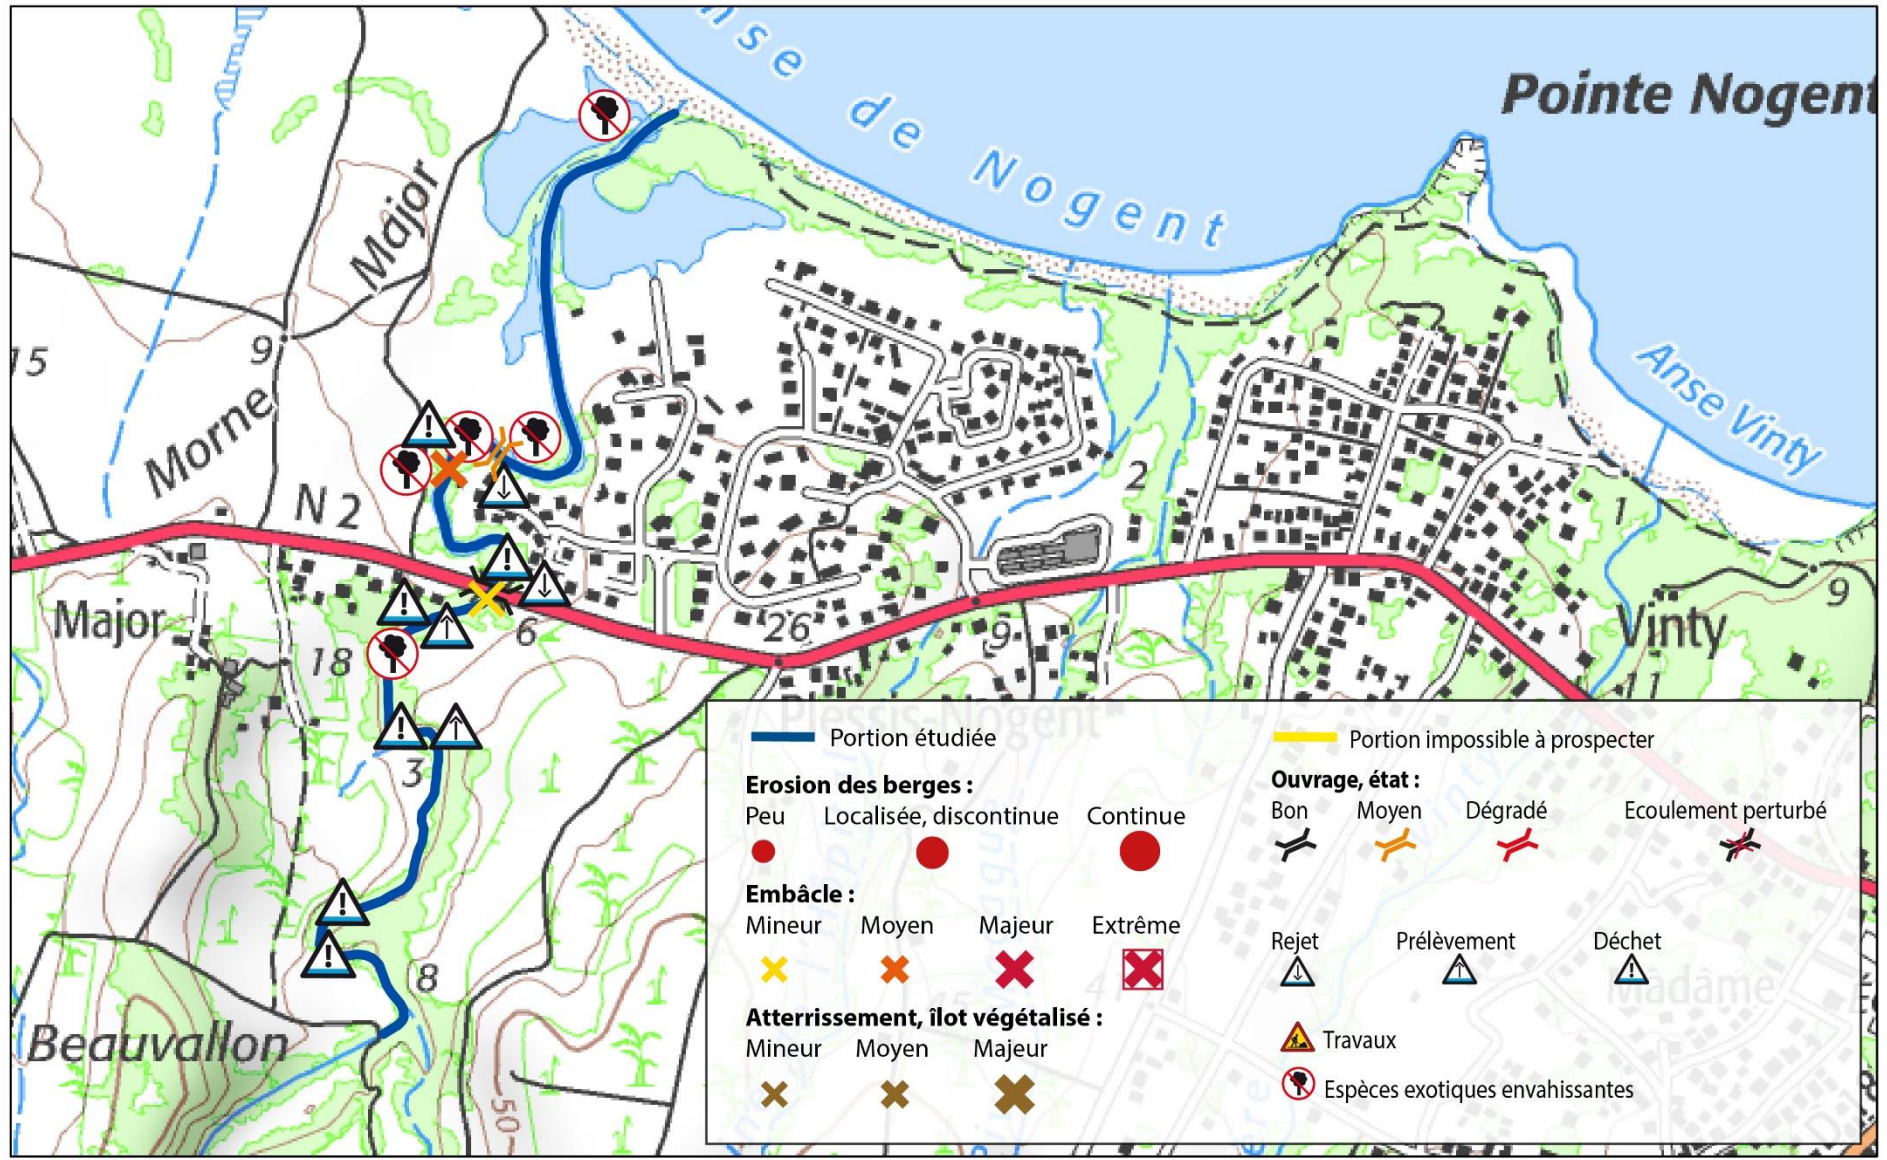
<b>Commune :</b> Sainte-Rose	<b>Rivière :</b> Rivière de Nogent	<b>Tronçon :</b> du gué de Beauvallon à l'embouchure
<b>Auteur :</b> R. Sthal	<b>Date :</b> 03/06/2021	<b>Classement :</b> <b>Oui</b> / Non <b>Si oui :</b> Liste 2

#### Commentaire : Rivière non prioritaire.

L'accès à la rivière par des chemins agricoles est assez facile, la progression dans le lit est tout à fait faisable, sauf entre le pont et l'embouchure où le cours d'eau devient une zone humide. La qualité de l'eau est plutôt bonne dans l'ensemble mais elle se dégrade au niveau de l'embouchure à cause de rejets agricoles notamment. De nombreux déchets (tôles envolées ou en dépôts) sont à noter. Aucun embâcle problématique n'a été observé. Par contre, un barrage assez ancien et en état médiocre perturbe l'écoulement et la continuité écologique du cours d'eau. La jacinthe d'eau, essentiellement présente à l'embouchure, est préoccupante et serait à éradiquer. Le bambou, s'il ne forme pas d'embâcle pour le moment, caractérise le mauvais état de la ripisylve et est à surveiller.

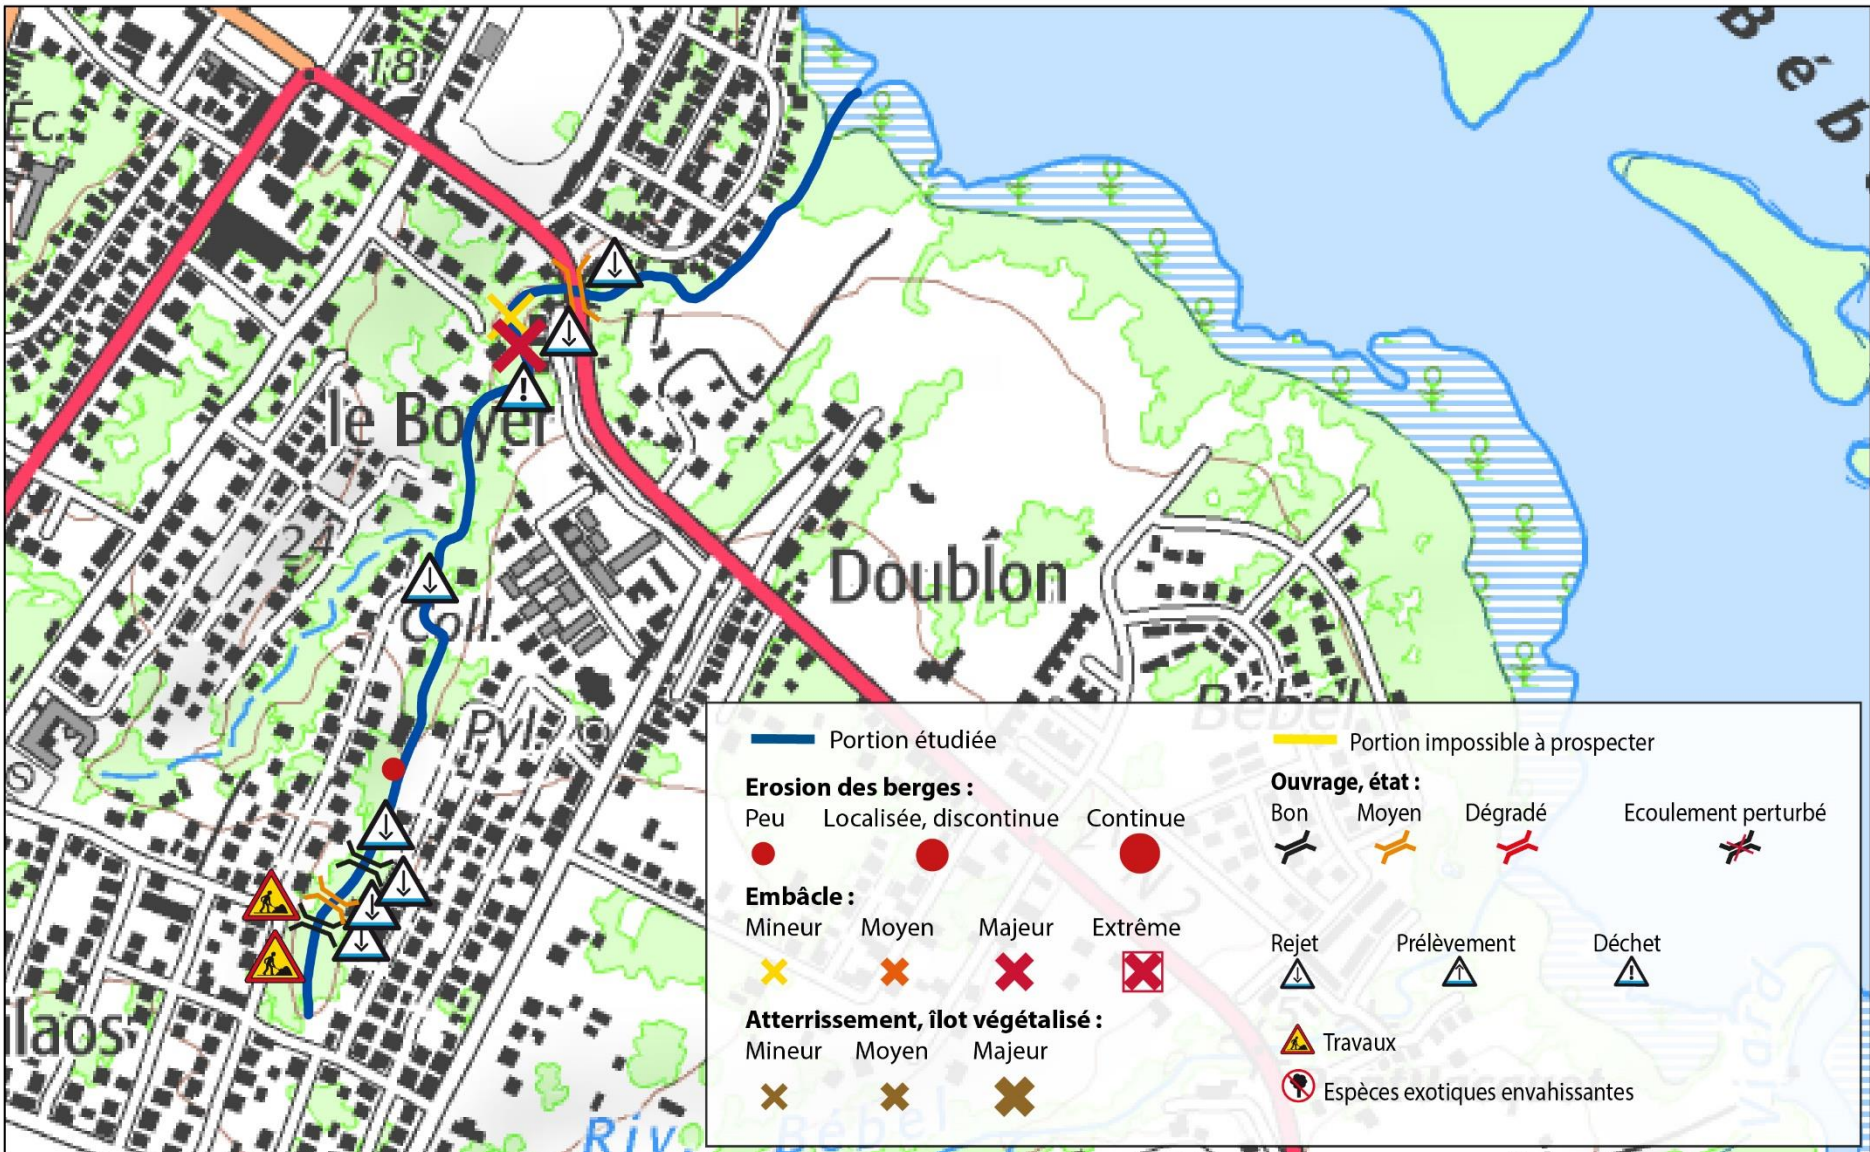
<b>Commune :</b> Sainte-Rose	<b>Rivière :</b> Rivière dite du « Boyer »	<b>Tronçon :</b> intégralité du cours d'eau
<b>Auteur :</b> R. Sthal	<b>Date :</b> 16/12/2021	<b>Classement :</b> Oui / <b>Non</b>  Si oui :

### Commentaire : Rivière non prioritaire.

La rivière dite du « Boyer » est un petit cours d'eau très urbain, passant au cœur d'un lotissement. De fait, il concentre tous les désordres dus à une perturbation anthropique : absence totale de ripisylve, remblais sur les berges, rejets d'eaux usées et dépôts de déchets... On se rapproche plus d'un égout à ciel ouvert que d'un véritable cours d'eau. Une petite zone d'embâcle, à l'amont d'un pont en état moyen, est à souligner et surveiller.
