# MIG MTES

# RAPPORT ANNUEL D'ACTIVITES 2019

## Mission d'Intérêt Général (MIG) « Prévention et gestion des risques naturels » Guadeloupe

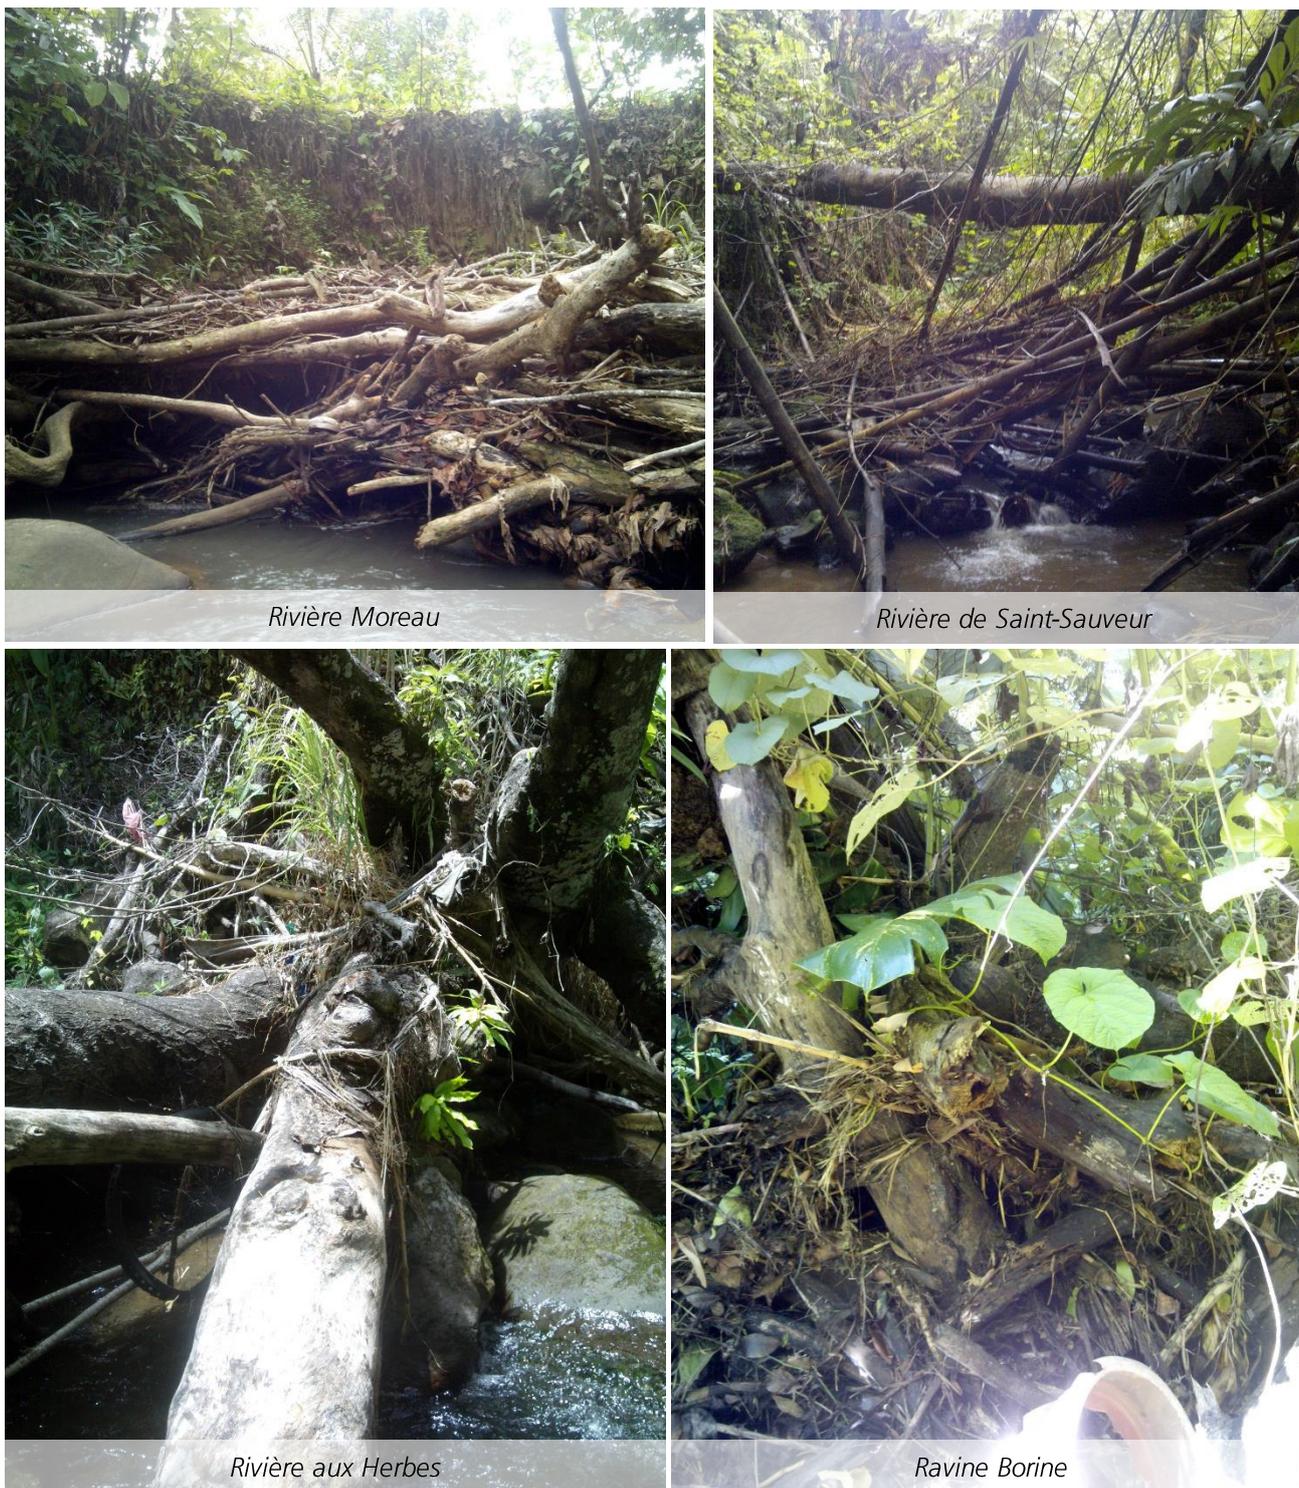
**Figure 7 :** Embâcles de type « extrême » observés en 2019

Les **7 embâcles « extrêmes »** sont situés sur les cours d'eau suivants. Leur ampleur constitue un danger imminent pour la sécurité des biens et des personnes situées à proximité. Ces embâcles doivent donc être supprimés de manière urgente.

- ▶ Rivière aux Herbes (Basse-Terre) → **2 embâcles**
- ▶ Rivière Sens (Gourbeyre) → **2 embâcles**
- ▶ Ravine Borine (Basse-Terre) → **1 embâcle**
- ▶ Rivière de Saint-Sauveur (Capesterre-Belle-Eau) → **1 embâcle**
- ▶ Rivière Moreau (Goyave) → **1 embâcle**

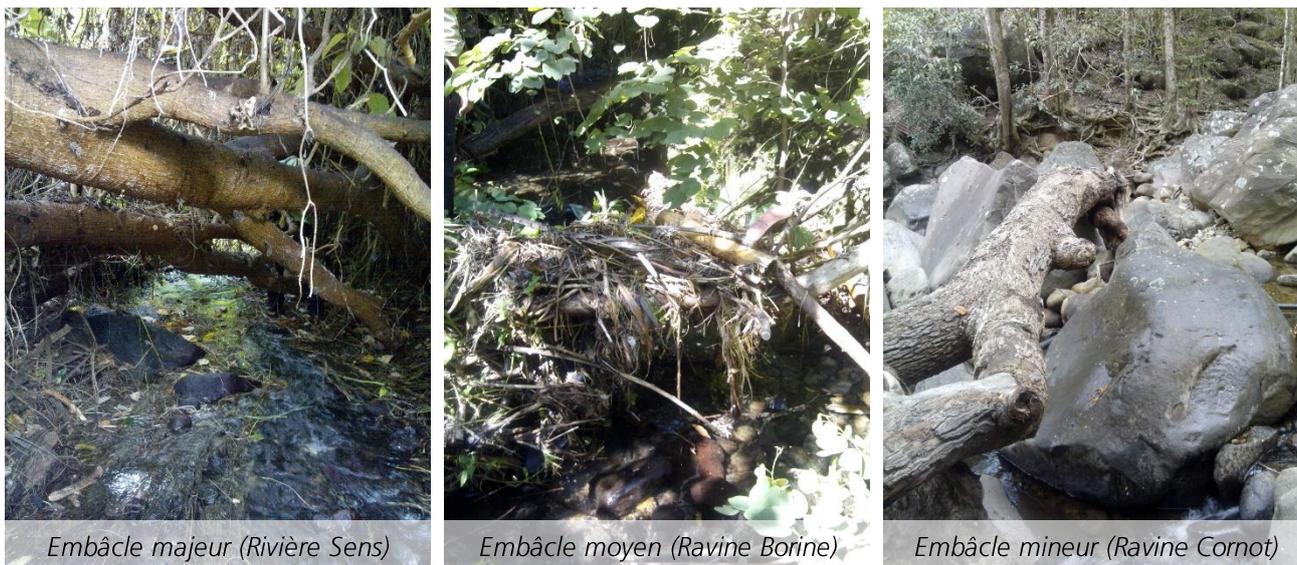
**Figure 8 :** Différents types d'embâcles observés en 2019

Les embâcles observés sont le plus généralement constitués de troncs et de branches d'arbres tombés en travers du lit mais on observe aussi la présence de nombreux déchets d'origine anthropique, notamment des tôles, qui contribuent aussi à créer un obstacle à l'écoulement des eaux.

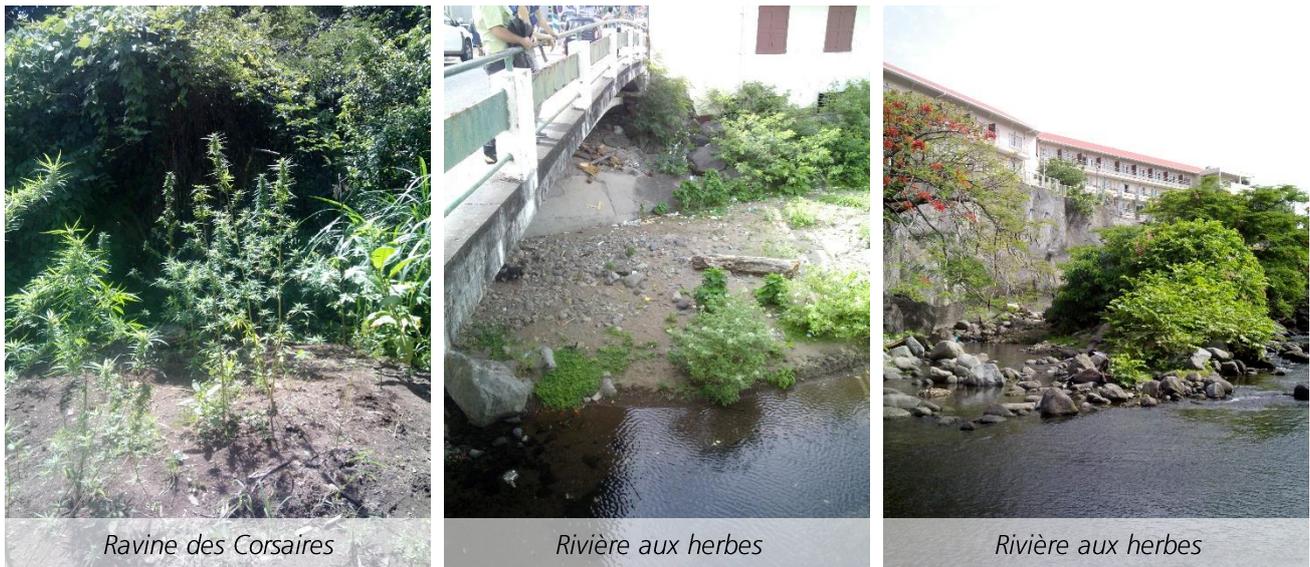
**Figure 10 :** Atterrissements végétalisés de type « majeurs » observés en 2019

Les **6 atterrissements de type « majeur »** ont été relevés dans les cours d'eau suivant :

- ▶ La Lézarde (Petit-Bourg) → **2 atterrissements**
- ▶ Rivière aux Herbes (Basse-Terre) → **2 atterrissements**
- ▶ Ravine des Corsaires (Baillif) → **2 atterrissements**

Du fait de leur ampleur, ces atterrissements ne sont pas sans conséquence sur l'hydromorphologie du cours d'eau. Souvent végétalisés, ils contribuent, en déportant le courant sur la rive opposée, aux phénomènes d'érosions latérales et à la mobilité naturelle du cours d'eau. Si dans le cas de La Lézarde, étant donnée leur localisation, le risque pour la sécurité des biens et des personnes reste faible, il n'en est pas de même pour la rivière aux Herbes et la ravine des Corsaires. Situés proches de l'embouchure, en plein centre-ville de Basse-Terre, les deux atterrissements de la rivière aux Herbes perturbent sont écoulement naturel et peuvent, en cas de fort débit, aggraver l'érosion des berges et fragiliser les ouvrages de consolidation existants. Les atterrissements de la ravine des Corsaires, quant à eux, se trouvent plus en amont et dans une zone plus encaissée. Cependant, des habitations sont présentes de part et d'autre du cours d'eau et l'augmentation du risque d'affouillement induit par la présence d'atterrissements menace les personnes vivant sur les berges. Des travaux de débroussaillage, de scarification (extraction des systèmes racinaires puis broyage), d'ouverture de bras mort ou de transfert de déblais par régalaie (création de tranchées érosives, transfert local de matériaux, dégagement ponctuel d'arches de ponts) pourront être proposés, notamment pour la rivière aux Herbes.

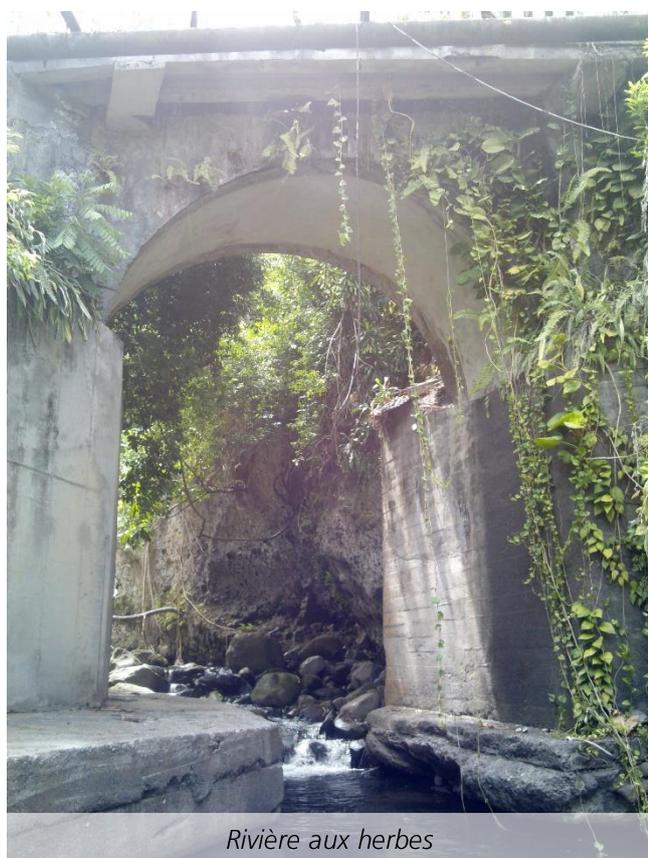
*Rivière aux herbes*

**Figure 11 :** Zones d'affouillement observées en 2019 menaçant directement la sécurité des biens et des personnes

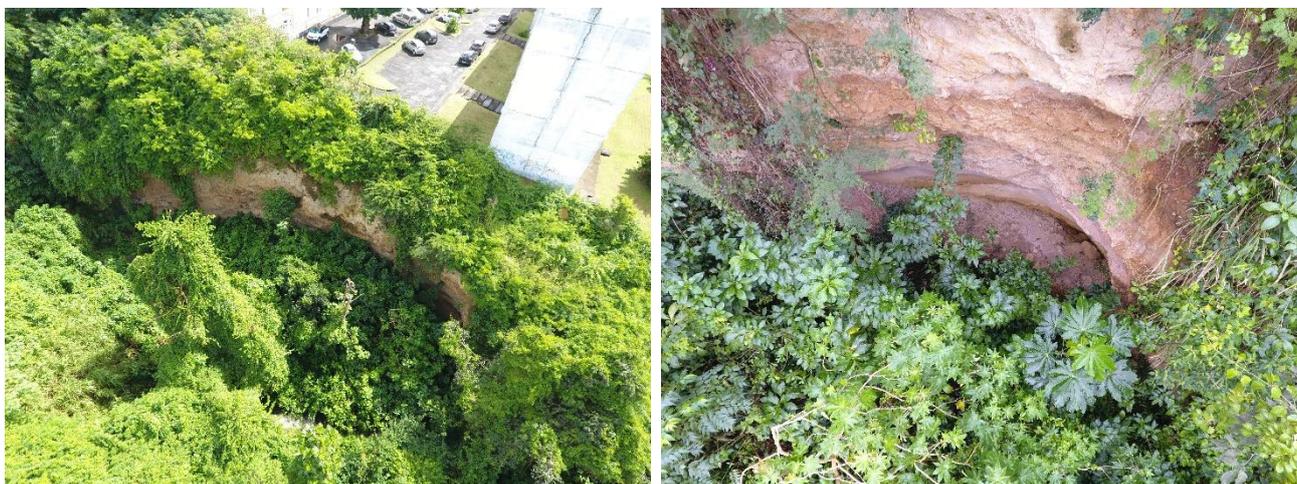
**Figure 12 :** Affouillement des berges sur la ravine Borine entraînant un danger imminent d'effondrement

Un affouillement dans la ravine Borine semblait particulièrement préoccupant mais était difficilement visible du fait de la profondeur de la ravine à cet endroit et de densité de végétation. Une prospection par drone a donc été effectuée. Celle-ci a permis d'obtenir des images de qualité où l'on se rend bien compte de la gravité de l'affouillement. Sa localisation juste dans l'alignement de l'immeuble est extrêmement alarmante et représente un danger imminent pour la population. **Des mesures sont à prendre de manière urgente pour sécuriser la zone.**

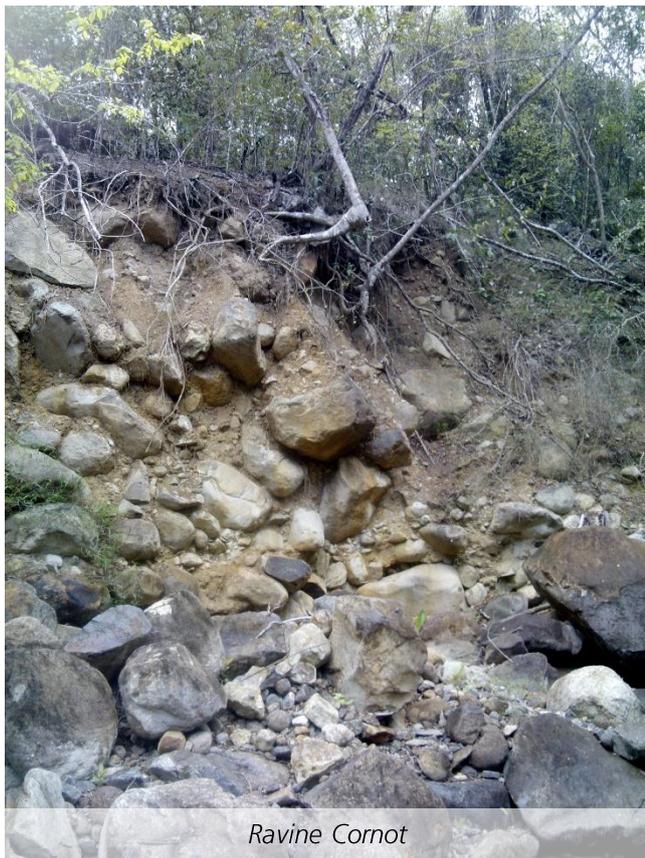
*Ravine Cornot*

**Figure 13:** Zones d'éboulement observées en 2019

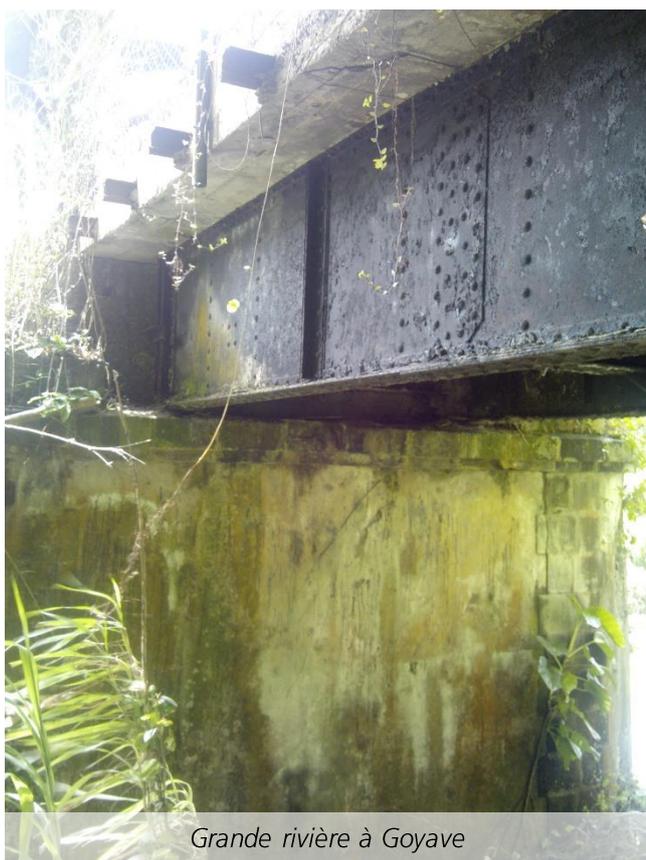
Si le pont signalé comme étant en état dégradé sur l'aval de la Grande rivière à Goyave correspond à une ancienne route aujourd'hui inexploitée et ne nécessite donc pas d'intervention urgente, des mesures rapides sont à prendre pour chacun des autres ponts. Avec une hauteur supérieure à 1 m, le risque d'affaissement est plus ou moins marqué à court terme. Compte tenu de leurs usages, une intervention prioritaire est à prévoir sur le pont de la rivière Bourceau et, dans une moindre mesure, sur celui de la rivière du Coin, très régulièrement empruntés par des véhicules.

**Figure 15 :** Ponts en état « dégradé » observés en 2019

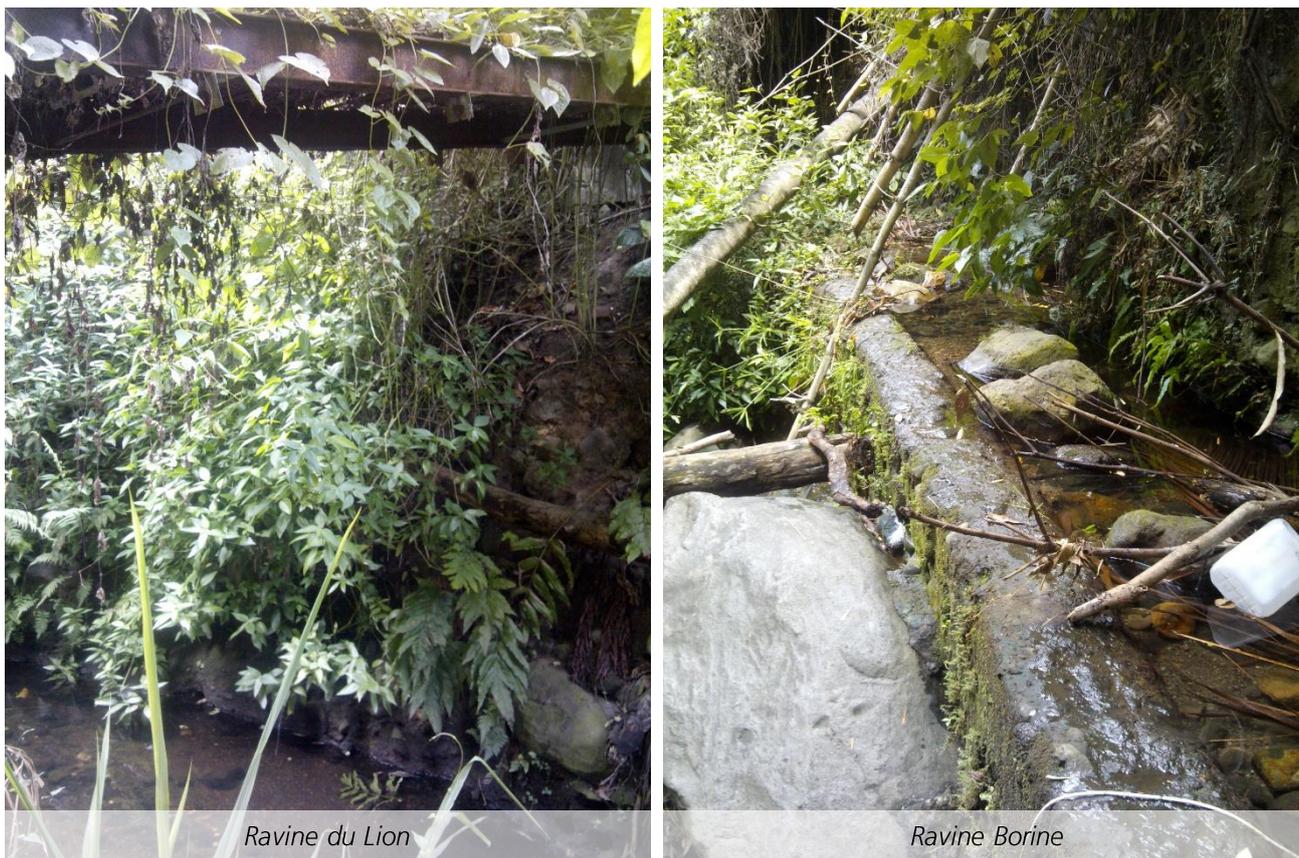
**Figure 16 :** Passerelle et barrage dégradé observés en 2019

- ▶ Ravine du Lion (Basse-Terre) → **1 passerelle dégradée inférieure à 4 m**
- ▶ Rivière Ferry (Deshaies) → **1 passerelle dégradée inférieure à 4 m**

- ▶ Ravine Borine (Basse-Terre) → **1 barrage dégradé**
- ▶ Rivière de Sainte-Marie (Capesterre-Belle-Eau) → **1 barrage dégradé**

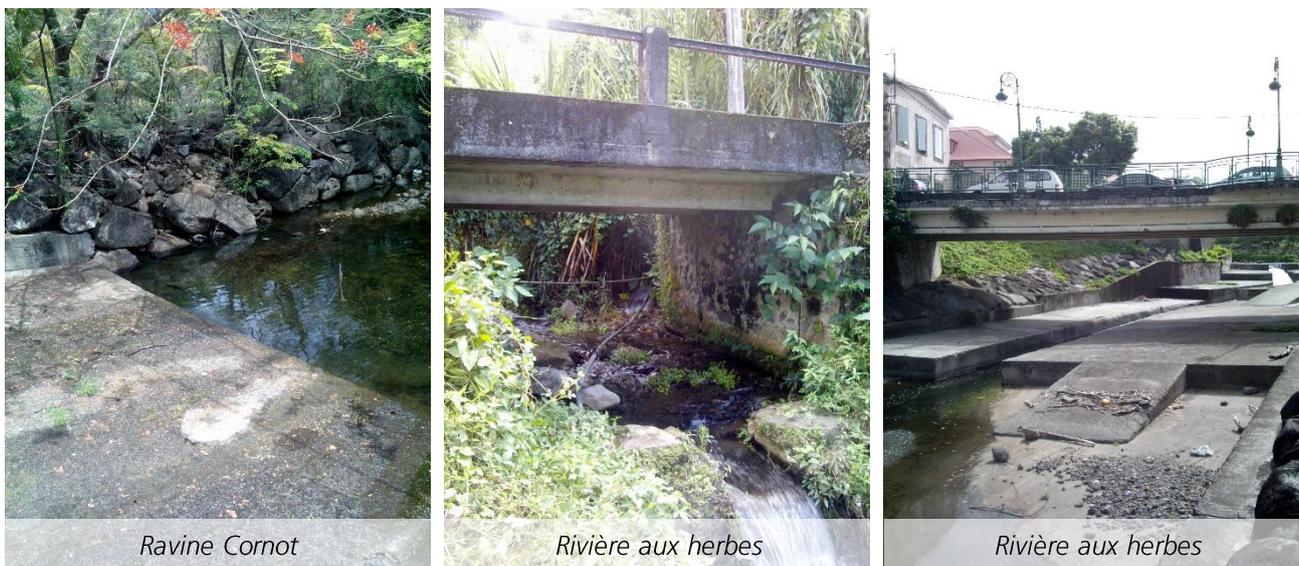
**Figure 17 :** Ouvrages perturbant la continuité écologique des cours d'eau

Les **93 ouvrages en bon état** ne sont pas concernés par ces mesures de précaution. Toutefois, il convient de souligner que, parmi les 134 ouvrages relevés en 2019, 56 présentent une hauteur de chute d'eau supérieure à 25 cm et ont donc un impact négatif sur la continuité écologique du cours d'eau, et ce quel que soit l'état de l'ouvrage.

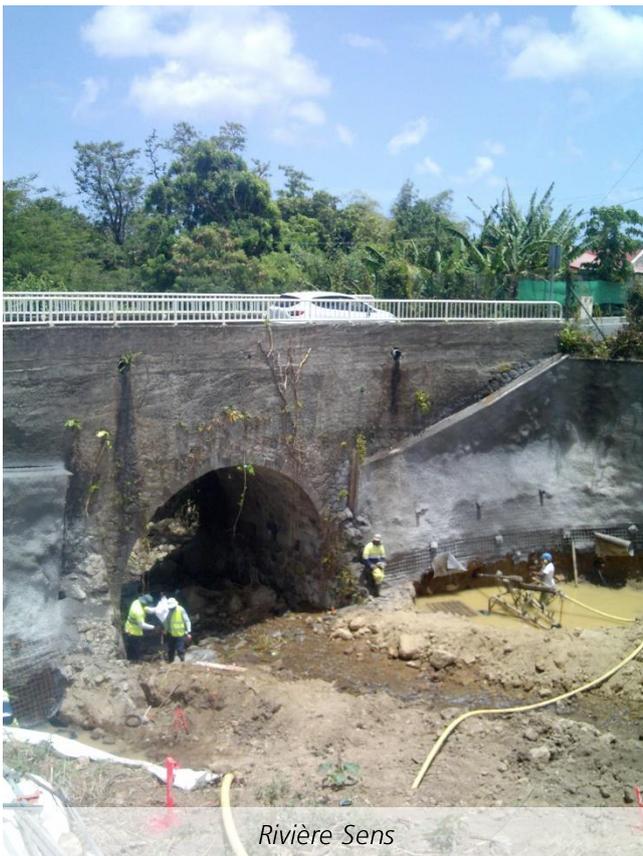
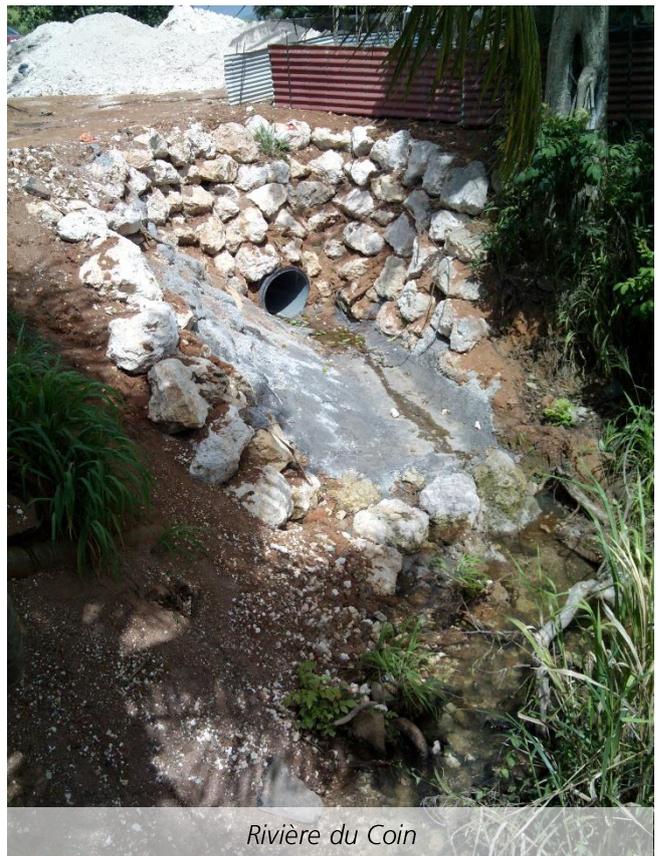
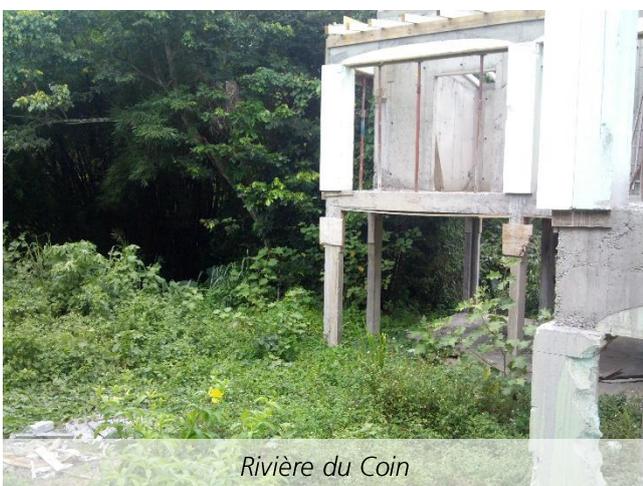
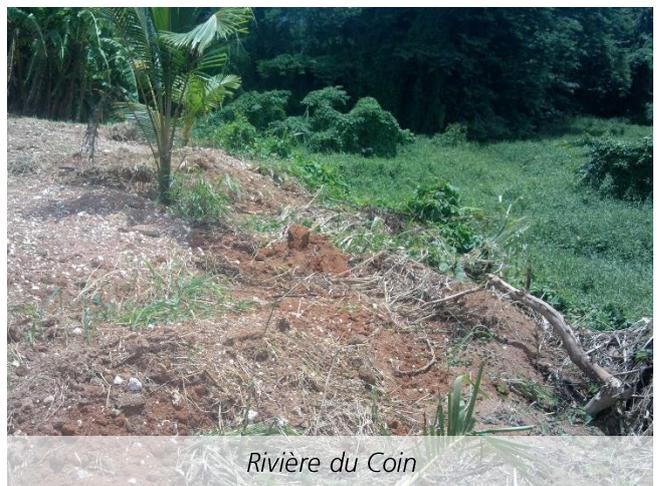
**Figure 18 :** Travaux en cours dans les cours d'eau pendant la mission terrain 2019

En 2019, les agents de l'ONF ont constaté **8 chantiers en cours** dans les rivières au cours de leurs prospections. Parmi ces travaux de modification du cours d'eau, 2 chantiers de consolidations de berges, 2 travaux de curage, 3 remblais et une intervention de mise en place de câbles téléphoniques ont été identifiés dans les cours d'eau suivants :

- ▶ Rivière du Coin (Baie-Mahault) → **3 remblais non autorisés, 1 chantier de mise en place d'enrochements bétonnés et une intervention de téléphonie**
- ▶ Rivière Houaromand (Baie-Mahault) → **2 travaux de curage terminés**
- ▶ Rivière Sens (Gourbeyre) → **1 chantier de réfection du pont et de bétonisation des berges**

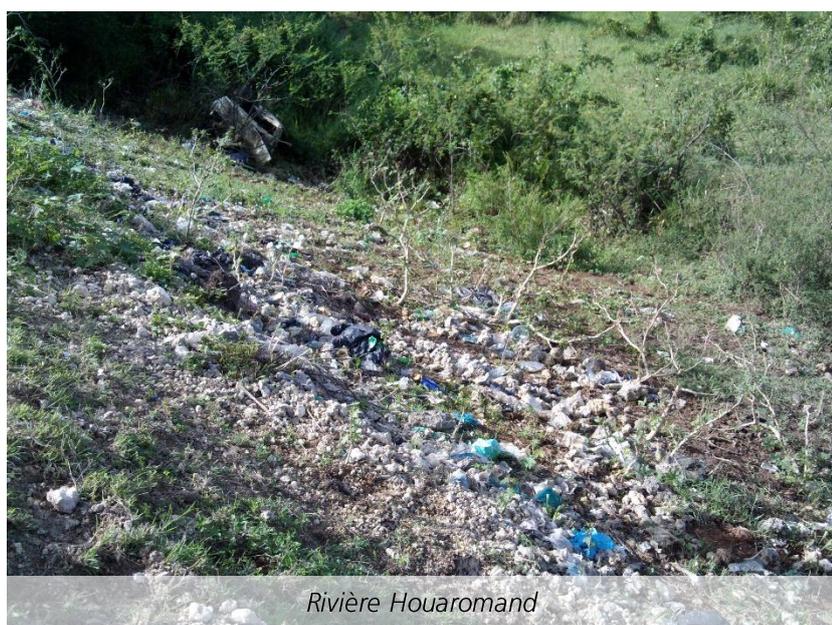
*Rivière Houaromand*

**Figure 19 :** Dépôts de déchets observés en 2019

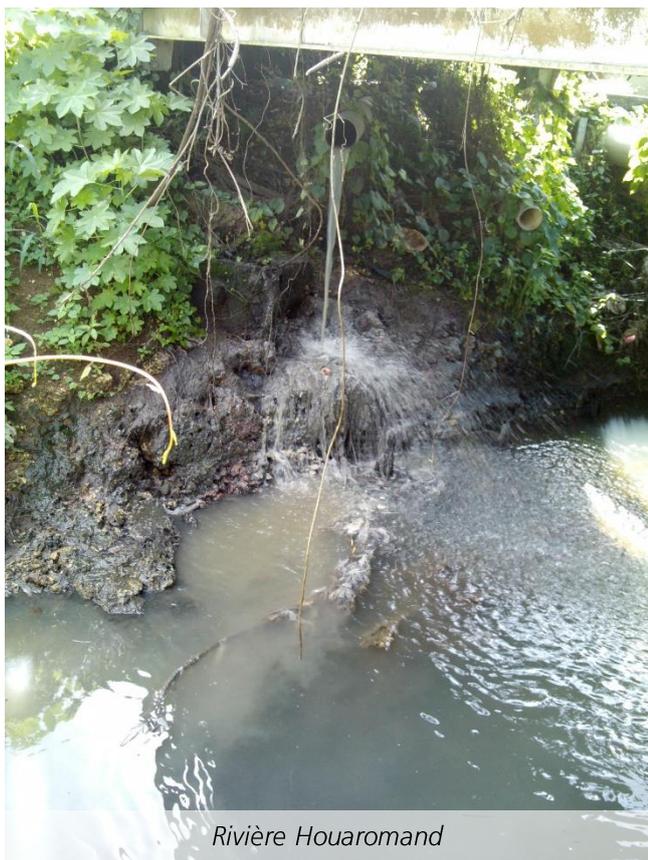
*Rivière Houaromand*

**Figure 20 :** Rejets d'eaux usées domestiques observés en 2019

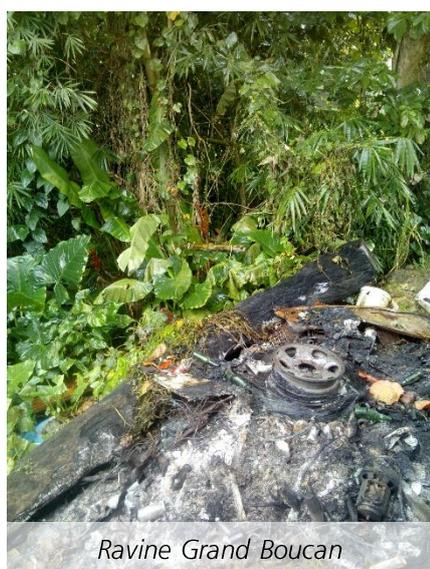
Ravine Grand Boucan

**Figure 21 :** Rejets d'hydrocarbures et autres produits d'un garage, de la distillerie et canalisation défectueuse observés en 2019

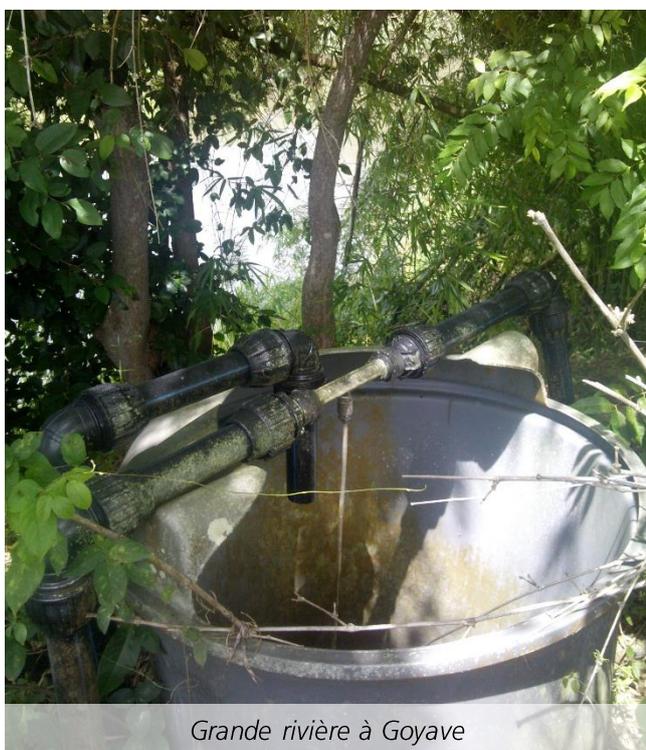
Grande rivière à Goyave

**Figure 22 :** Prélèvements avec système de pompage observés en 2019

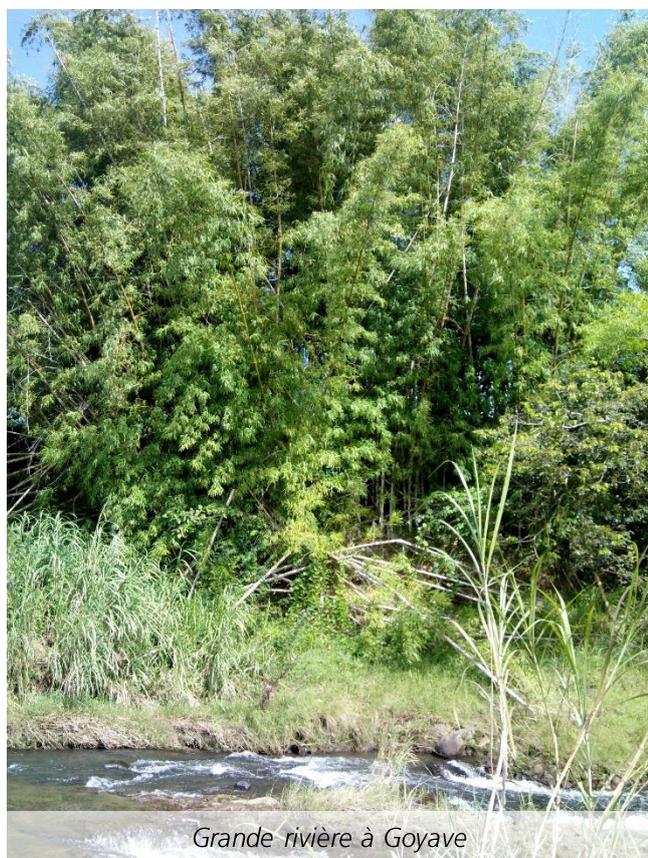
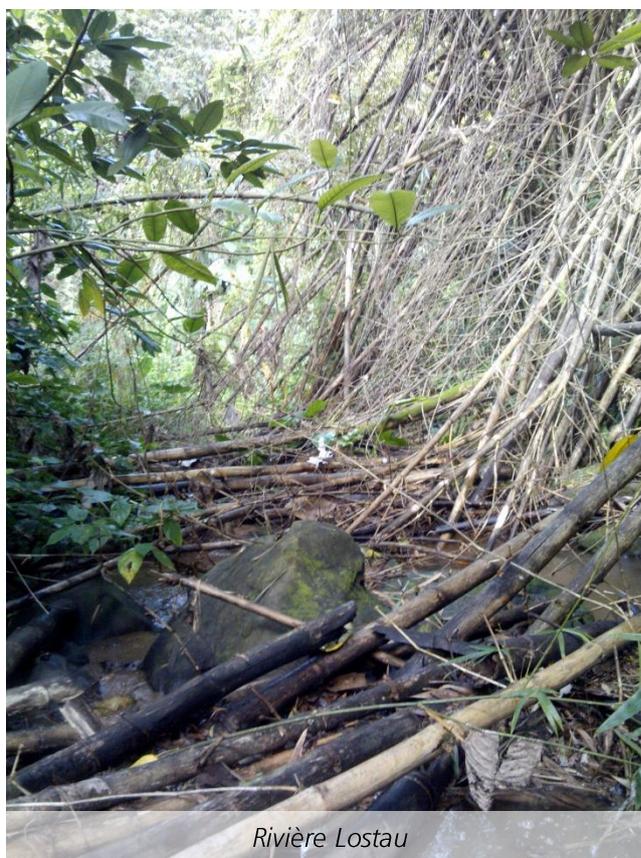
**Figure 23 :** Stations de bambou commun observées en 2019

Au-delà de son caractère invasif, le bambou commun présente la particularité de former facilement de très gros agrégats, et a de fait été à l'origine de nombreux embâcles au cours des années passées. Très implanté sur les berges de nombreux cours d'eau (tels que la Grande rivière à Goyave, la rivière du Coin, la ravine Grand Boucan et la rivière de Saint-Sauveur), il doit donc faire l'objet d'une surveillance accrue.

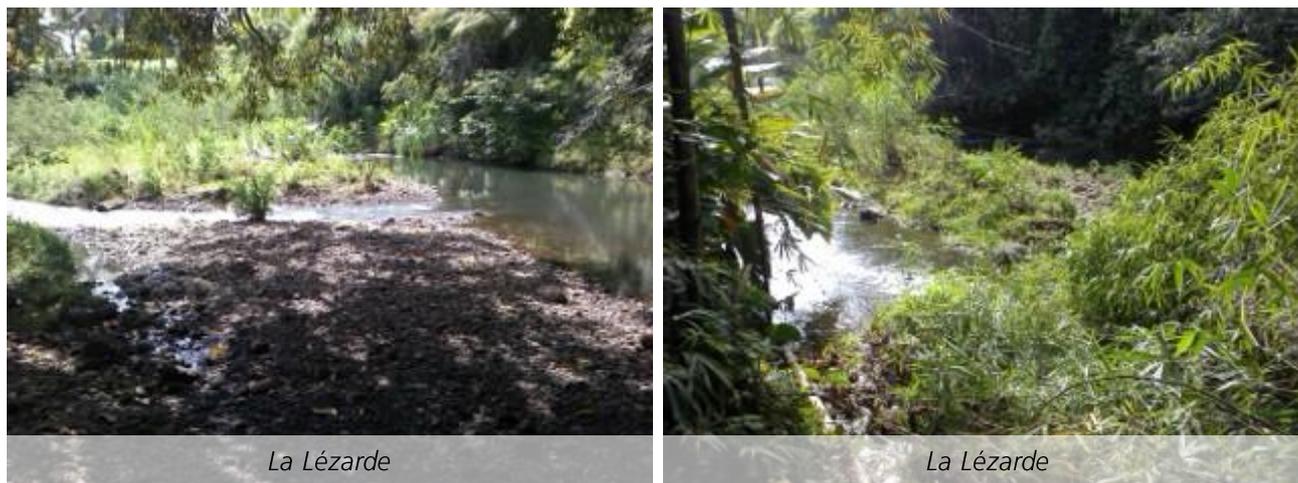
Figure 24 : Atterrissements majeurs sur la Lézarde

Le tiers des atterrissements observés en 2019 est localisé sur la rivière de la Lézarde à Petit-Bourg. Comme préconisé en 2018, il conviendra donc d'apporter une attention toute particulière à ce cours d'eau. Si aucun phénomène d'érosion majeur n'a pour l'heure été mis évidence sur des zones jugées « à risques », il est clair que les multiples atterrissements observés sont susceptibles de favoriser, à termes, l'affouillement et l'érosion des berges en modifiant le tracé du cours d'eau.

- ▶ **Rivière aux Herbes (Basse-Terre)** : curage nécessaire sous le pont de la RN1 situé au niveau de l'embouchure.
- ▶ **La Lézarde (Petit-Bourg)** : curage de l'atterrissement majeur entre le gué et le centre commercial.
