RAPPORT ANNUEL D'ACTIVITES 2020

Mission d'Intérêt Général (MIG)

« Prévention et gestion des risques naturels »

Guadeloupe

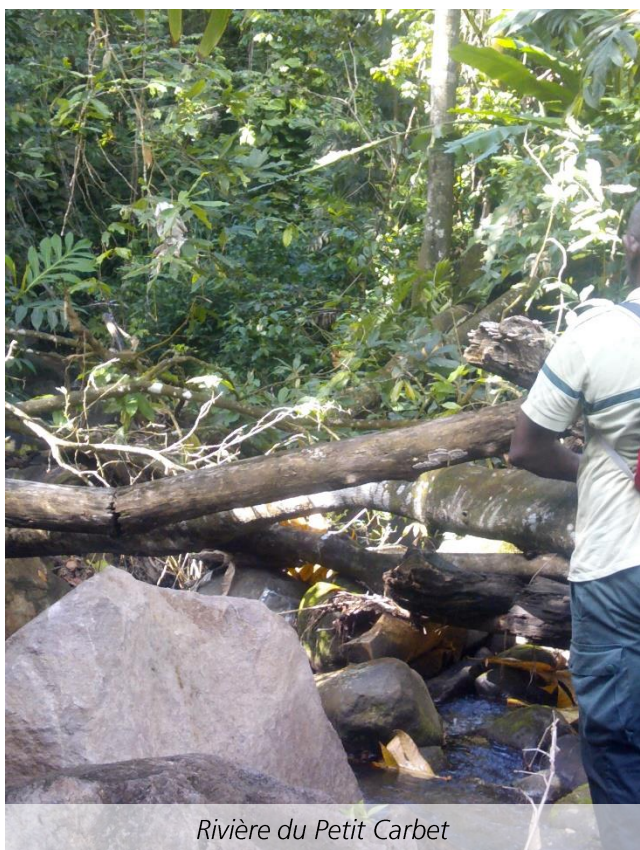
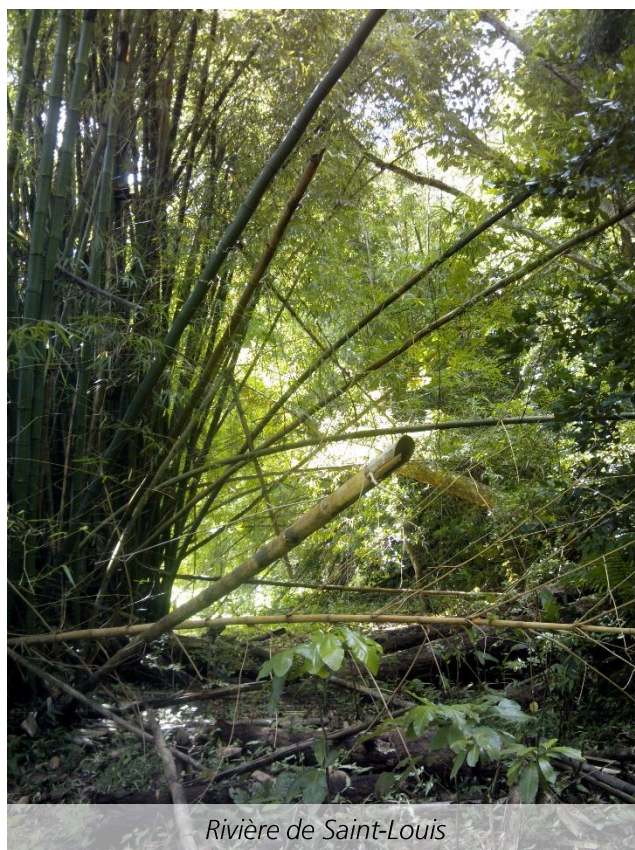
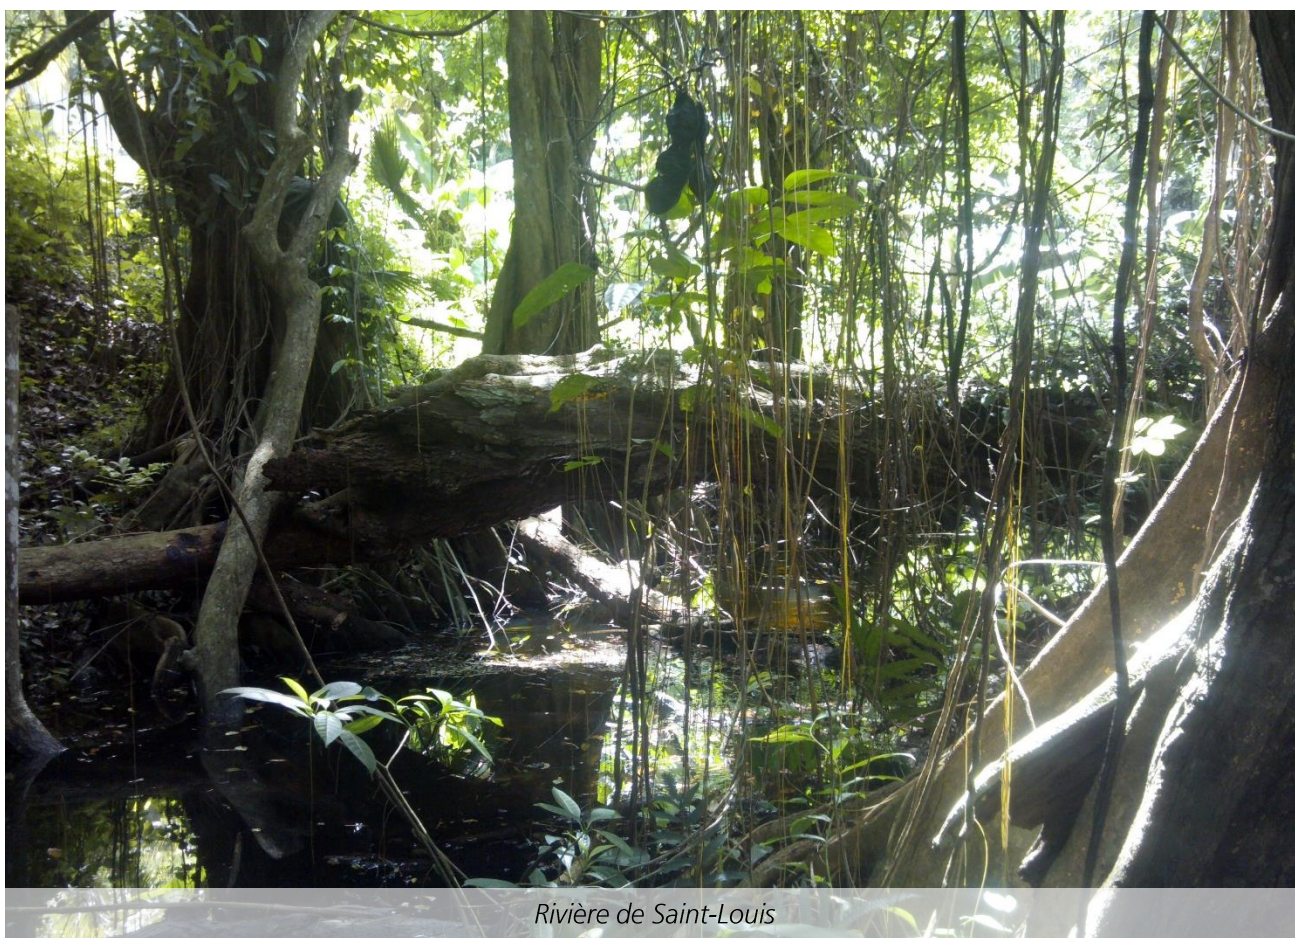
Figure 7 : Embâcles de type « extrême » observés en 2020

Les **4 embâcles « extrêmes »** sont situés sur les cours d'eau suivants. Leur ampleur constitue un danger imminent pour la sécurité des biens et des personnes situées à proximité. Ces embâcles doivent donc être supprimés de manière urgente.

- ▶ Rivière de Saint-Louis (Saint-Louis) → **2 embâcles**
- ▶ Ravine aux Avocats (Saint-Claude) → **1 embâcle**
- ▶ Rivière du Petit Carbet (Trois-Rivières) → **1 embâcle**

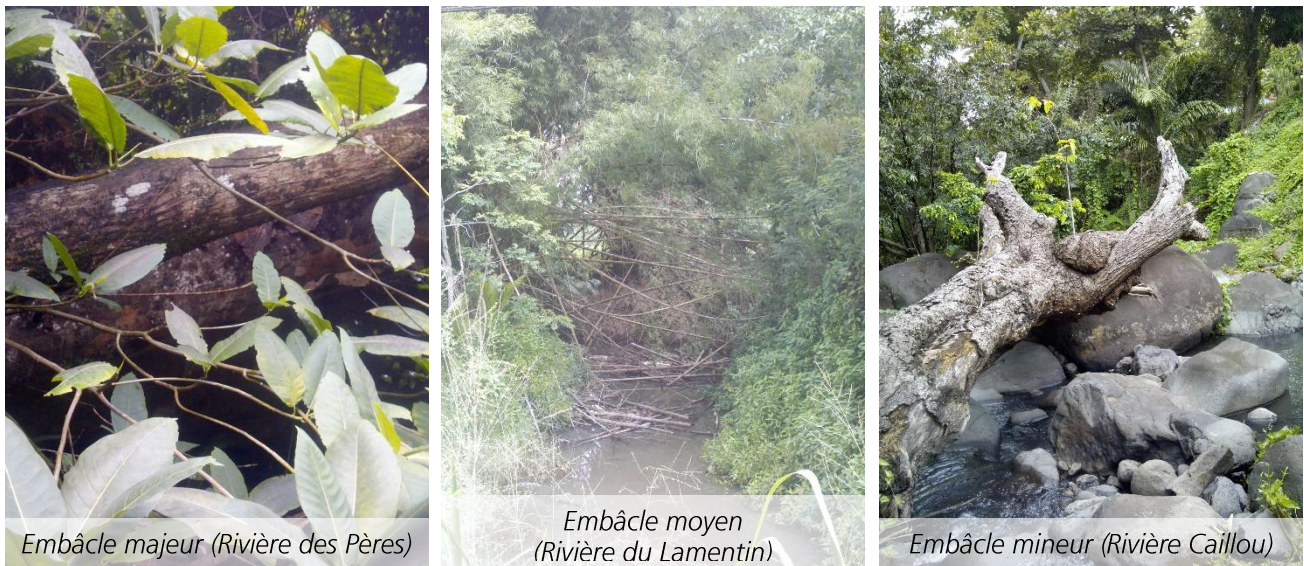
Figure 8 : Différents types d'embâcles observés en 2020

Les embâcles observés sont le plus généralement constitués de troncs et de branches d'arbres tombés en travers du lit mais on observe aussi la présence de nombreux déchets d'origine anthropique, notamment des tôles, qui contribuent aussi à créer un obstacle à l'écoulement des eaux.

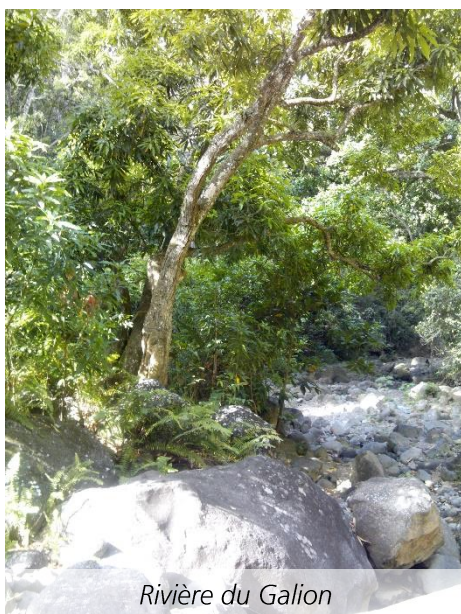
Rivière du Galion

L'atterrissement de type « majeur » a été relevé dans la **Rivière du Galion** (Gourbeyre).

Du fait de leur ampleur, ces atterrissements ne sont pas sans conséquence sur l'hydromorphologie du cours d'eau. Souvent végétalisés, ils contribuent, en déportant le courant sur la rive opposée, aux phénomènes d'érosions latérales et à la mobilité naturelle du cours d'eau. Celui-ci, situé dans un méandre de la rivière du Galion, en est l'illustration parfaite. Quelques mètres seulement suivant l'atterrissement, on relève une forte zone d'affouillement des berges, où est situé une trentaine de mètres au-dessus, un quartier résidentiel. Le risque pour la sécurité des biens et des personnes est donc important.

Figure 10 : Atterrissements végétalisés de type « majeur » et « mineur » observés en 2020

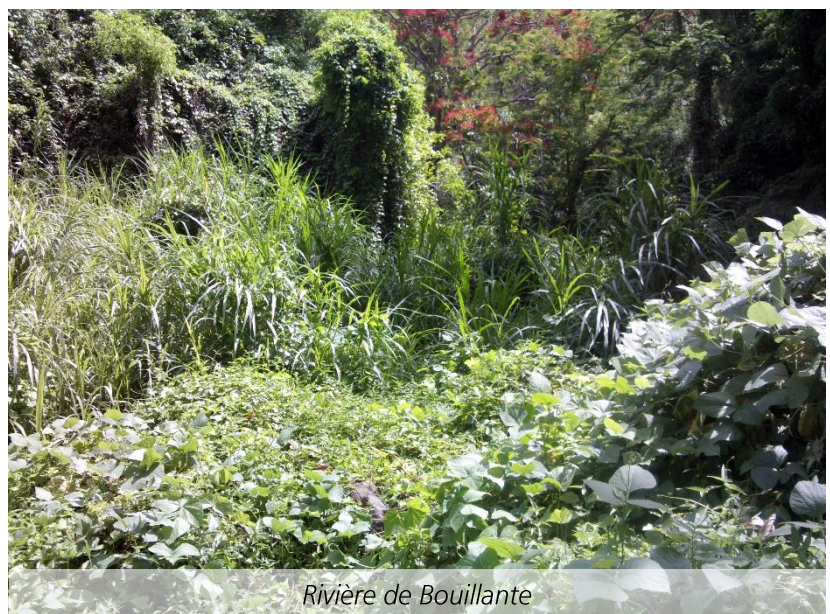
Rivière de Bouillante

6 atterrissements présentent donc un niveau de vigilance **« mineur »**, sans incidence directe sur l'érosion des berges et l'écoulement des eaux. Ils doivent cependant être surveillés car ils augmentent le risque de formation d'embâcles en retenant les obstacles potentiels (trunks d'arbres, déchets volumineux, etc.). Ils ont été observés dans les cours d'eau suivants :

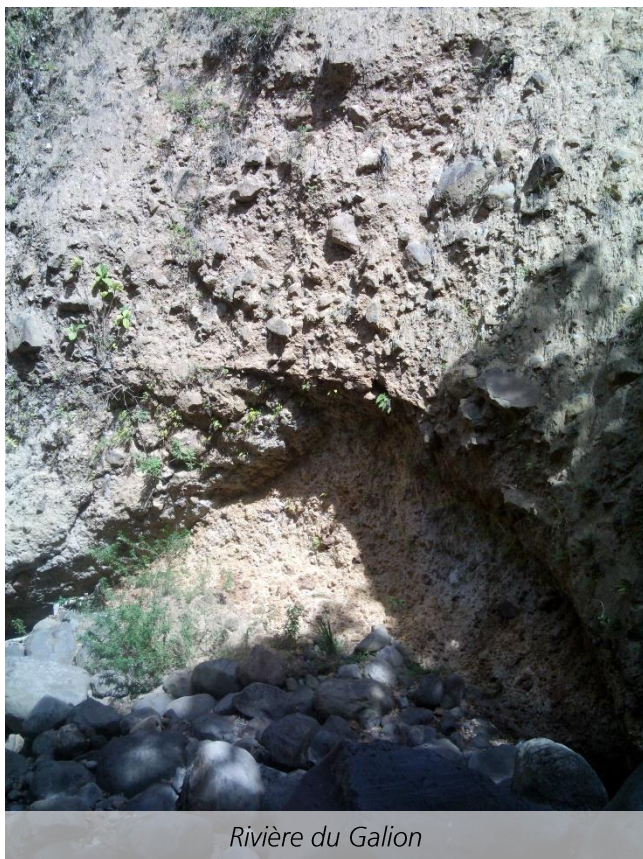
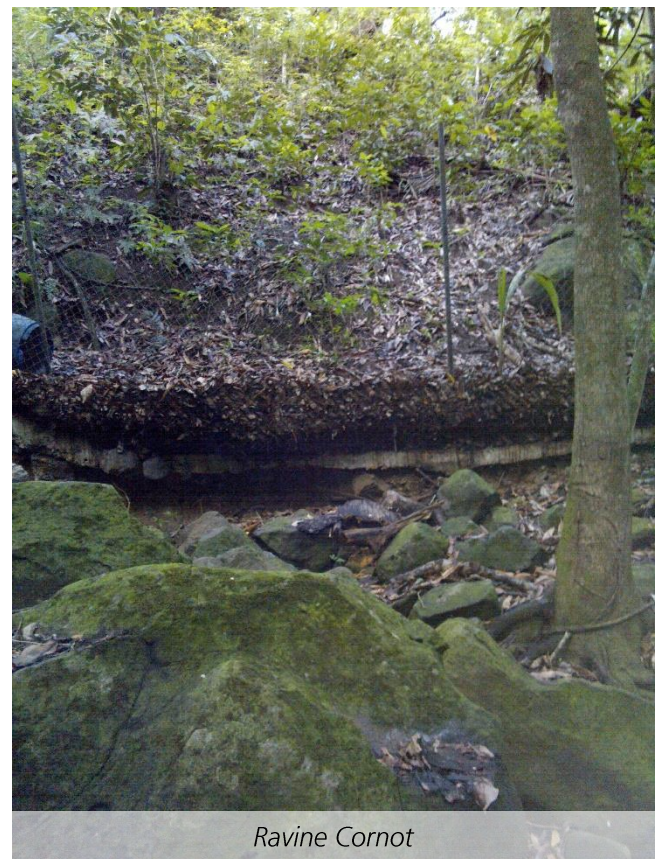
Figure 11 : Zones d'affouillement observées en 2020 menaçant la sécurité des biens et des personnes

L'affouillement est un phénomène d'érosion causé par le mouvement de l'eau courante et qui consiste en un creusement progressif à la base des berges. Des zones d'affouillement ont ainsi été observées sur les cours d'eau suivants :

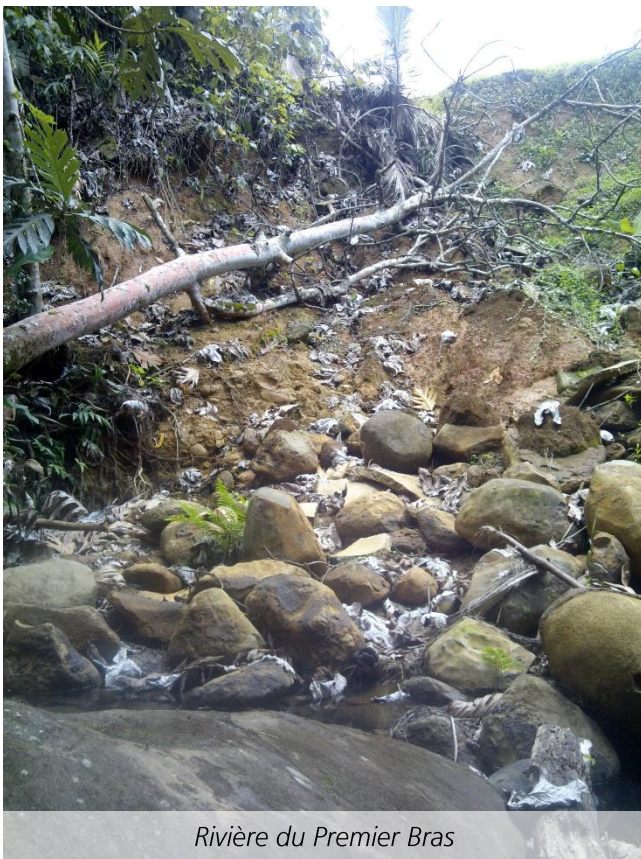
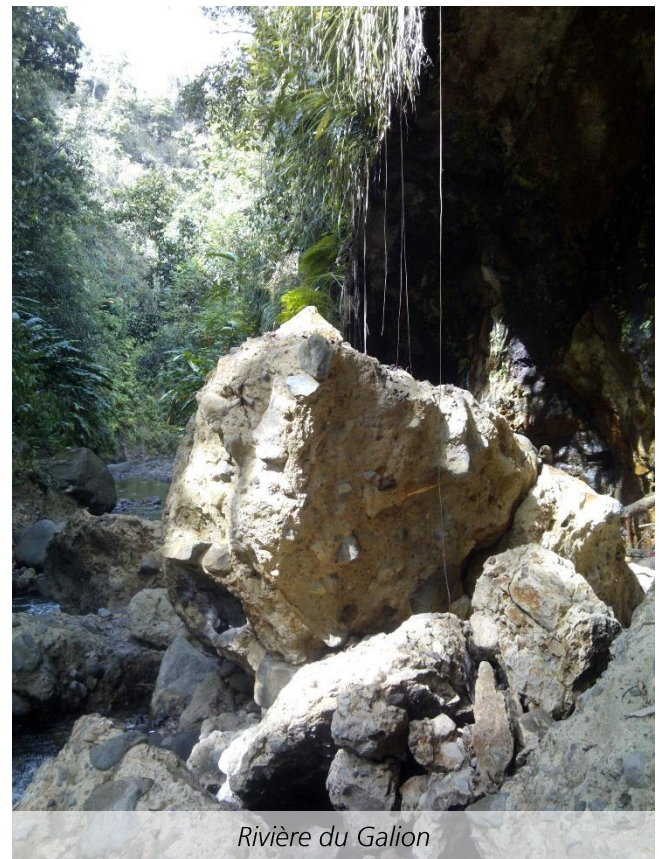
Figure 12: Zones d'éboulement observées en 2020

L'éboulement, conséquence directe de l'érosion de la berge, est un mécanisme de rupture d'un volume de berges cohérentes qui se trouve en surplomb par suite d'un affouillement au pied. Les cours d'eau sur lesquels des zones d'éboulement ont été constatées sont les suivants :

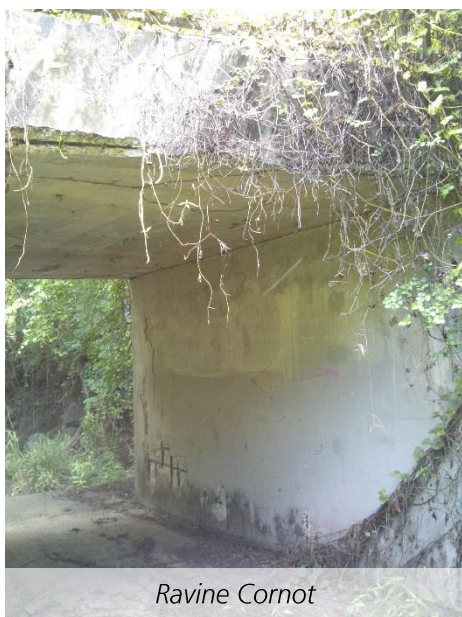
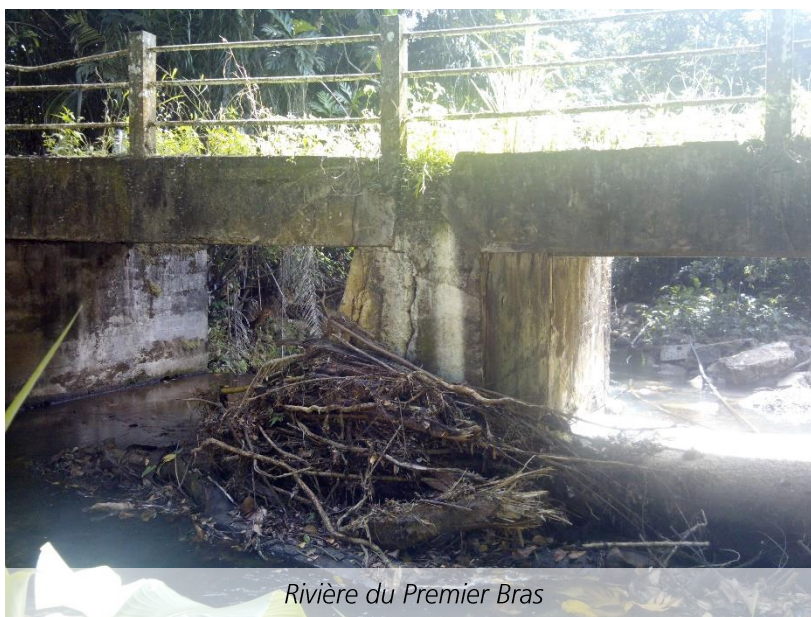
Figure 14 : Ponts en état « dégradé » observés en 2019

La plupart de ces ponts, souvent situés sur des petites routes, sont empruntés par des voitures plusieurs fois par jour : des mesures sont donc à prendre rapidement. Avec une hauteur supérieure à 1 m, le risque d'affaissement est plus ou moins marqué à court terme. Compte tenu de la présence d'un embâcle majeur et d'une fissure dans sa fondation, une intervention prioritaire est à prévoir sur le pont de la rivière du Premier Bras, comme sur celui de la rivière Vinty, où le mur de soutènement est affaissé.

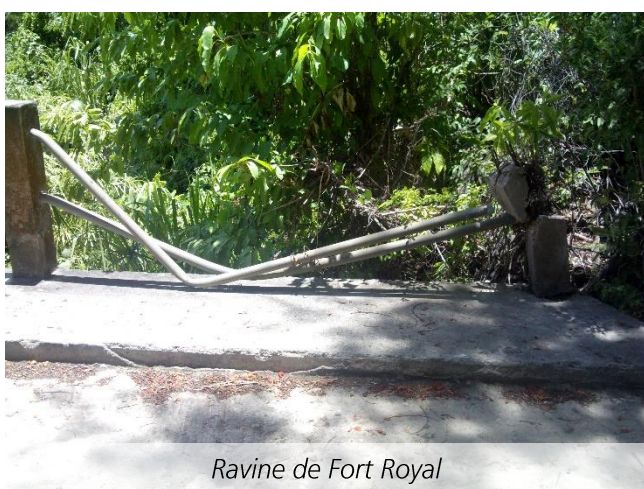
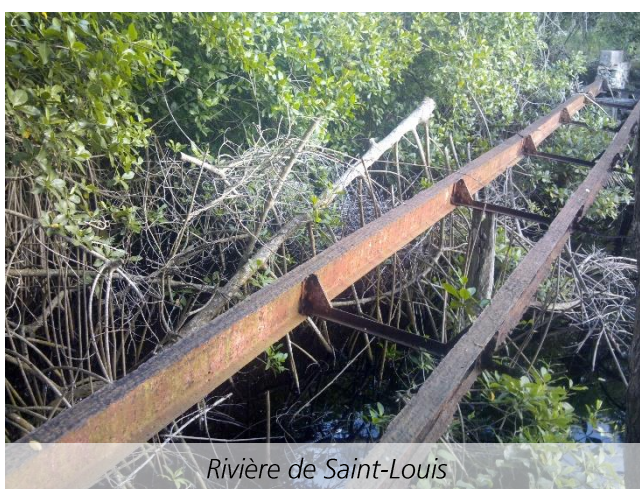
Figure 15 : Passerelles dégradés observés en 2020

- ▶ Ravine de Fort Royal (Deshaies) → **2 passerelles dégradées inférieures à 4 m**
- ▶ Rivière de Saint-Louis (Saint-Louis) → **2 passerelles dégradées (une inférieure à 4 m, l'autre supérieure à 4 m)**
- ▶ Rivière Mahault (Baie-Mahault) → **1 passerelle dégradée inférieure à 1 m**

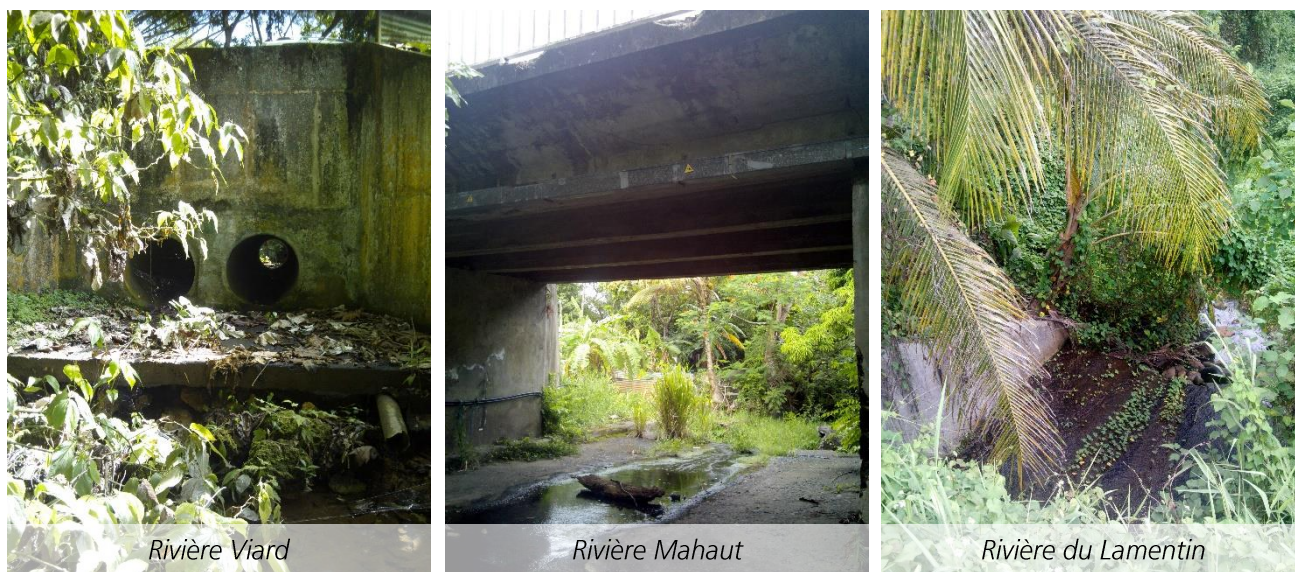
Figure 16 : Ouvrages perturbant la continuité écologique des cours d'eau

Les **44 ouvrages en bon état** ne sont pas concernés par ces mesures de précaution. Toutefois, il convient de souligner que, parmi les 96 ouvrages relevés en 2020, **20 présentent une hauteur de chute d'eau supérieure à 25 cm** et ont donc un impact négatif sur la continuité écologique du cours d'eau, et ce quel que soit l'état de l'ouvrage.

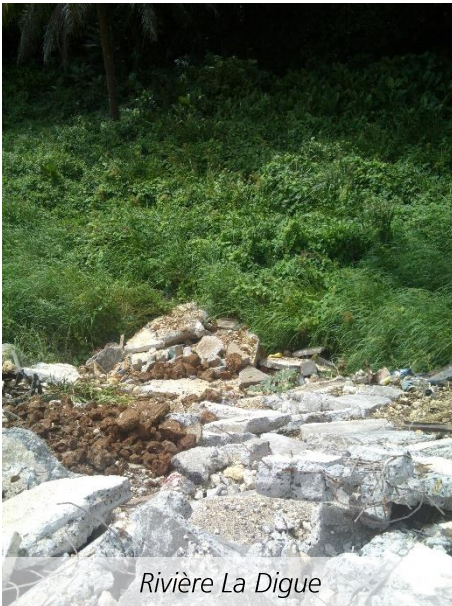
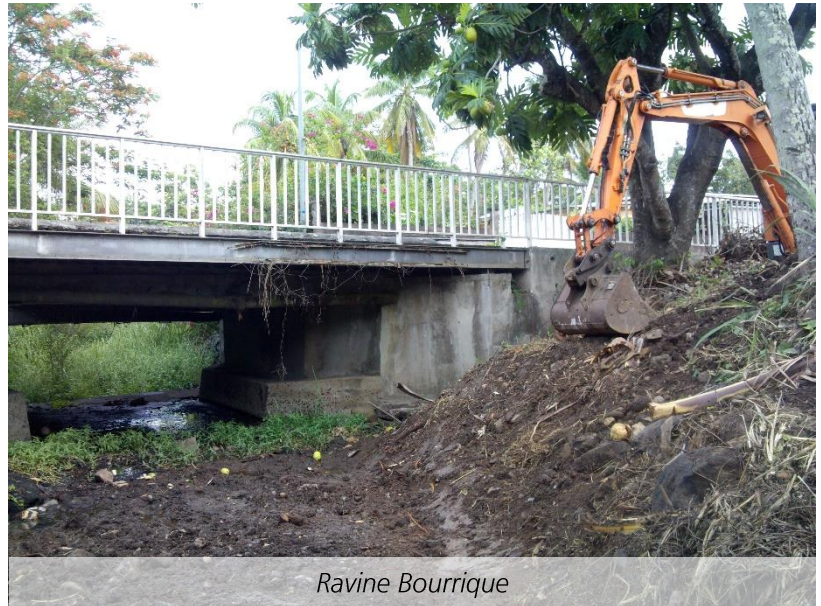
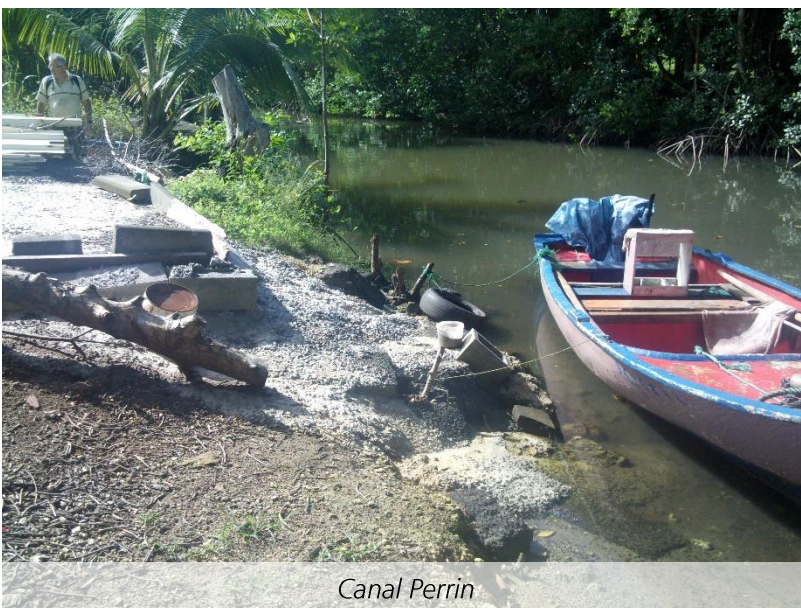
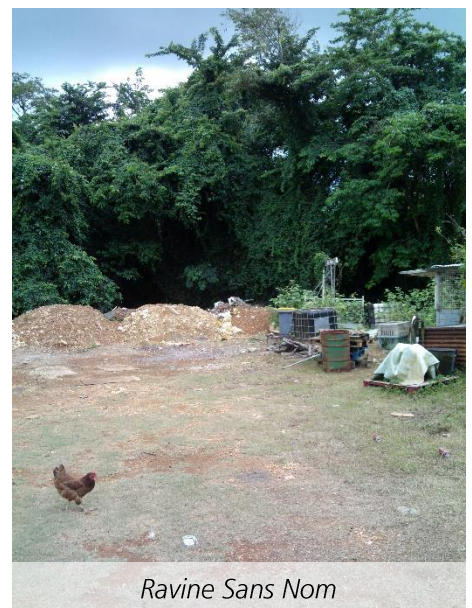
Figure 17 : Travaux en cours dans les cours d'eau pendant la mission terrain 2019

En 2020, les agents de l'ONF ont constaté **16 chantiers en cours** dans les rivières, qui ont systématiquement fait l'objet d'un signalement auprès de la DEAL et de la Mission Interservices des Polices de l'Environnement dans les jours suivants leur observation. Parmi ces travaux de modification du cours d'eau, 10 remblais, 3 chantiers de consolidations de berges, 2 travaux de curage et une intervention de réfection d'un pont ont été notés dans les cours d'eau suivants :

- ▶ Rivière La Digue (Baie-Mahault) → **5 remblais non autorisés**
- ▶ Canal Perrin (Les Abymes) → **3 remblais non autorisés**
- ▶ Ravine Sans Nom (Baie-Mahault) → **2 remblais non autorisés**
- ▶ Ravine Bourrique (Bouillante) → **travaux de curage récents**
- ▶ Ravine de Fort Royal (Deshaies) → **réfection d'un pont, autorisation à vérifier**
- ▶ Rivière du Galion (Gourbeyre) → **1 chantier de consolidation de berges**
- ▶ Rivière du Lamentin (Lamentin) → **1 chantier de consolidation de berges**
- ▶ Rivière Mahaut (Pointe-Noire) → **1 chantier de consolidation de berges**

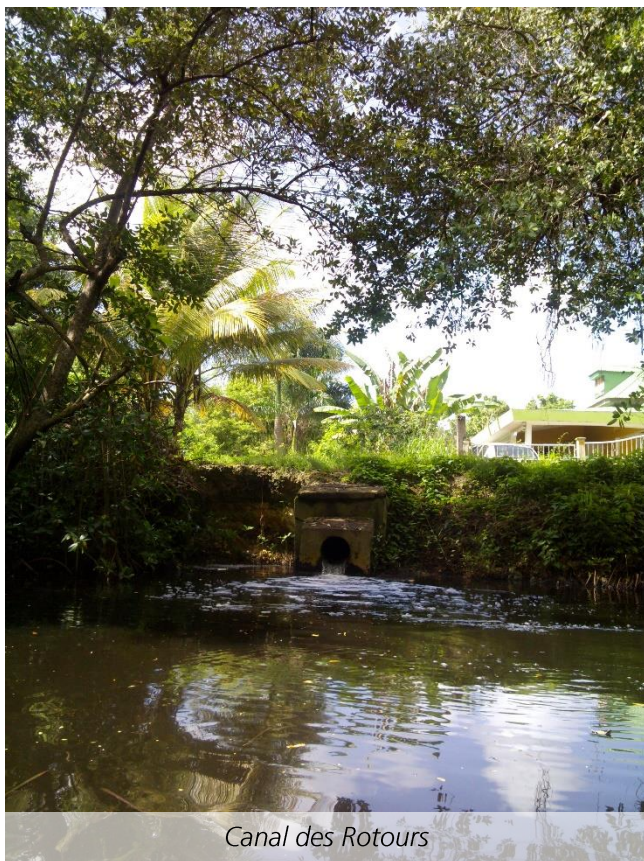
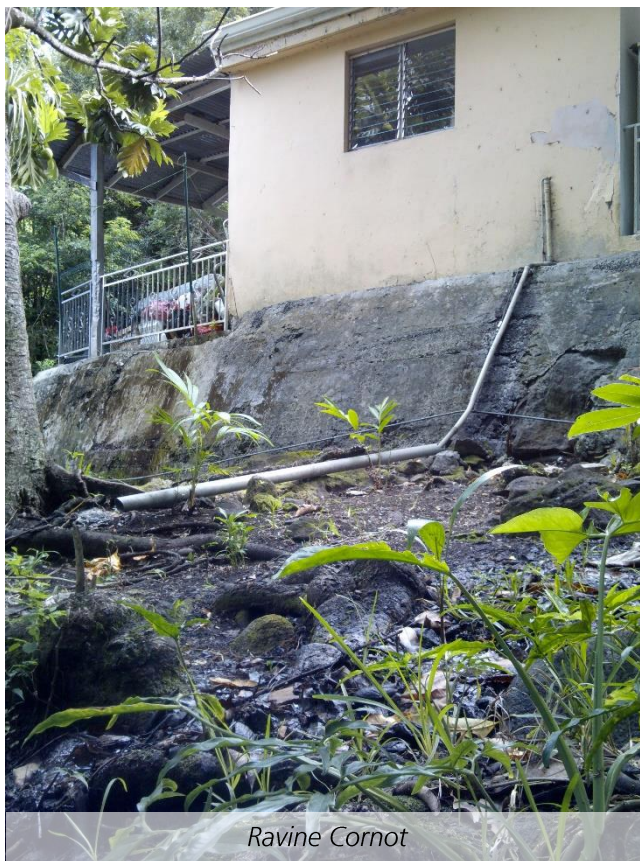
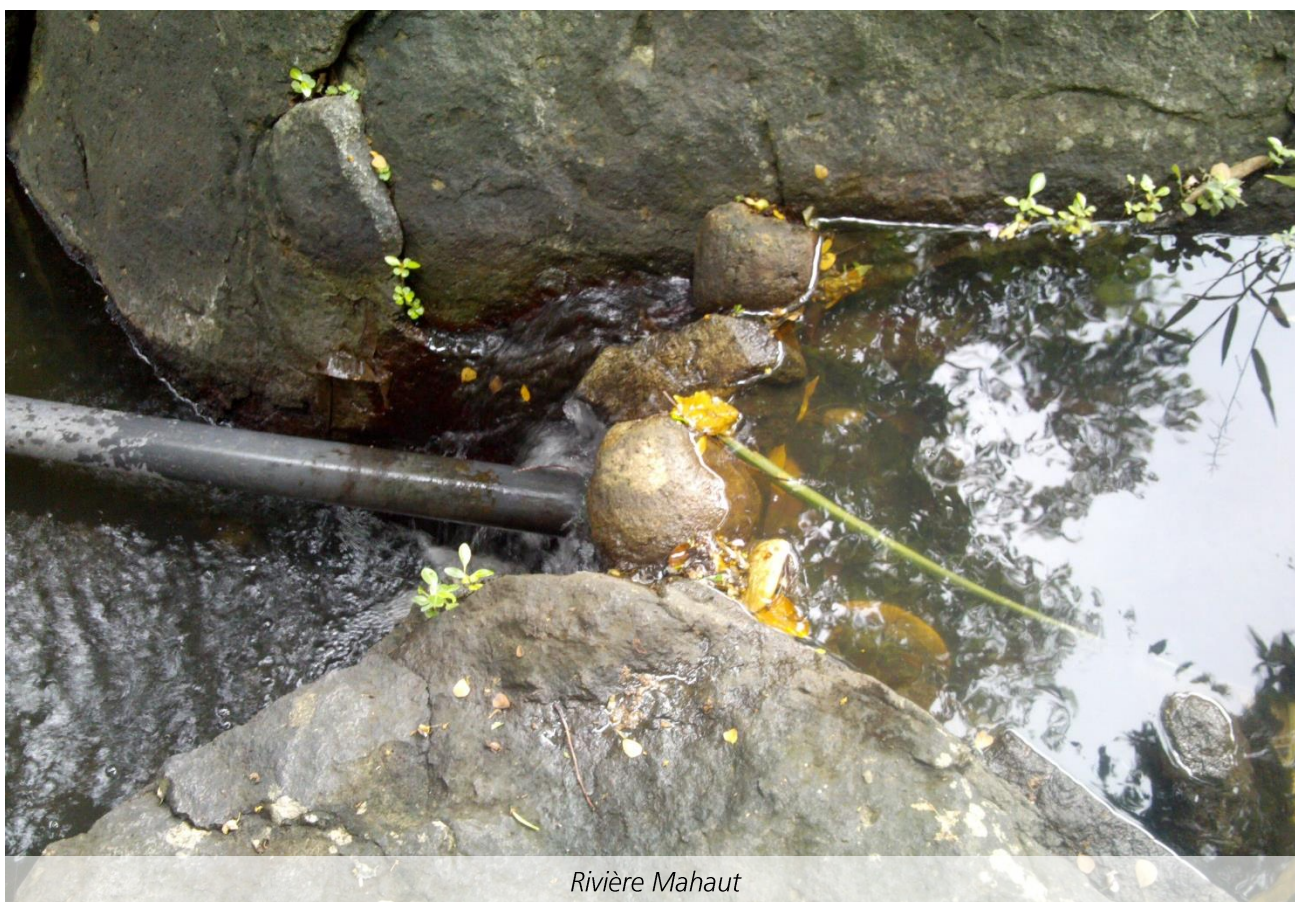
Figure 21 : Rejets d'eaux usées domestiques observés en 2020

Si ces pollutions sont en grande partie induites par les rejets d'eaux usées domestiques directement en milieu naturel, on note également un rejet d'eaux usées dû à une **canalisation de tout-à-l'égout rompue** sur la rivière Vinty à Sainte-Rose. Une **station d'épuration (STEP) défectueuse** représente une source de pollution importante sur la rivière du Premier Bras à Sainte-Rose. Enfin, on trouve aussi de nombreux **rejets d'effluents d'élevage**, principalement de cochons (Ravine Cornot, Rivière Viard et Canal des Rotours).

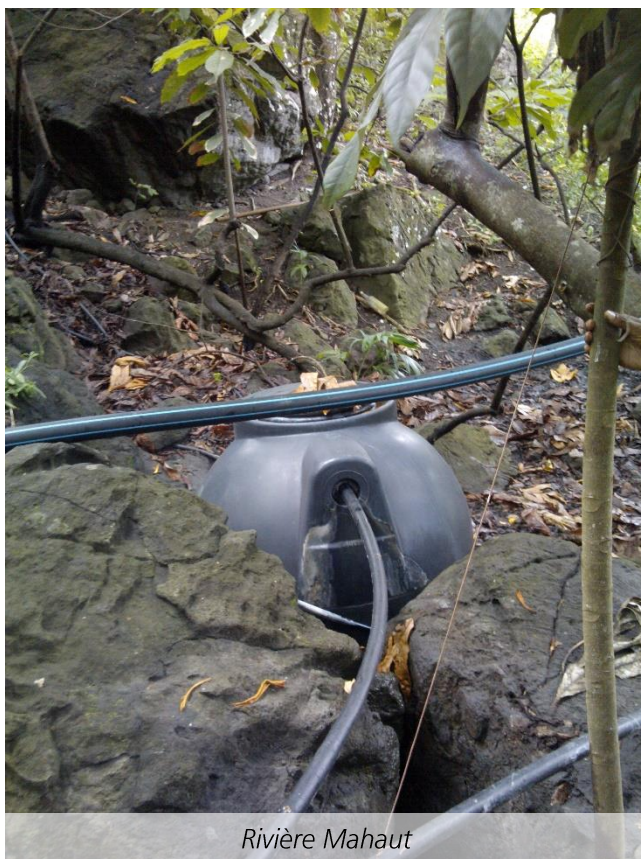
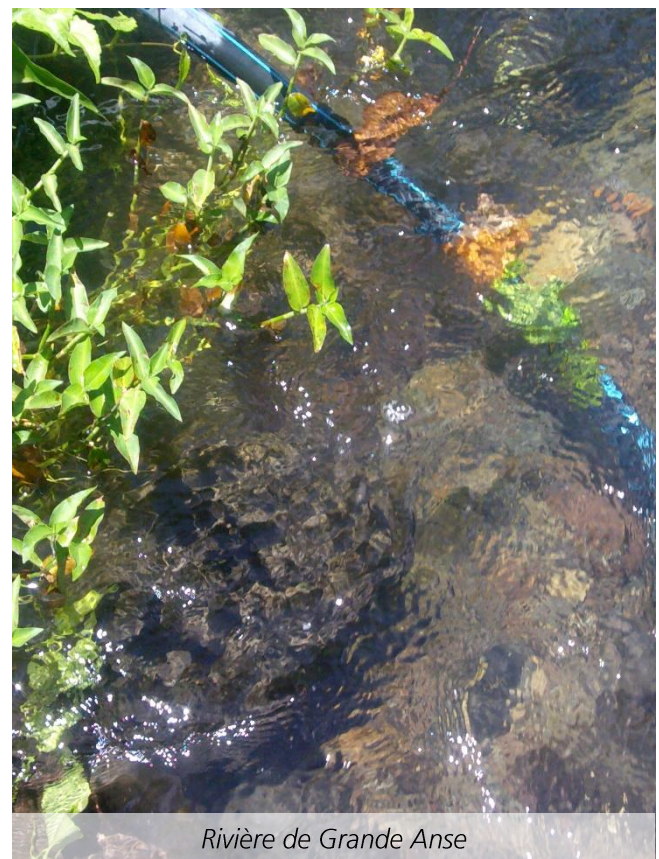
Figure 23 : Prélèvements avec système de pompage observés en 2020

Parmi ces 19 prélèvements, **12 disposent d'un système de pompage**.

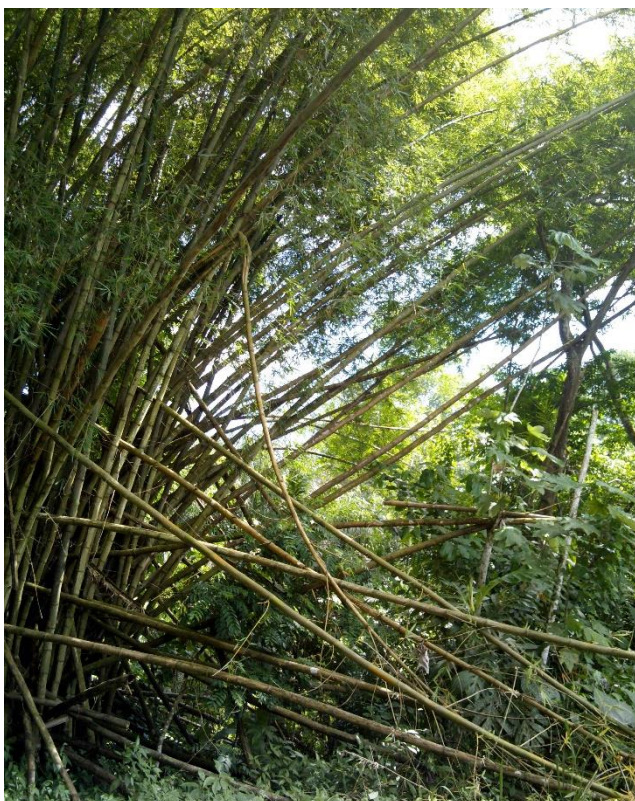
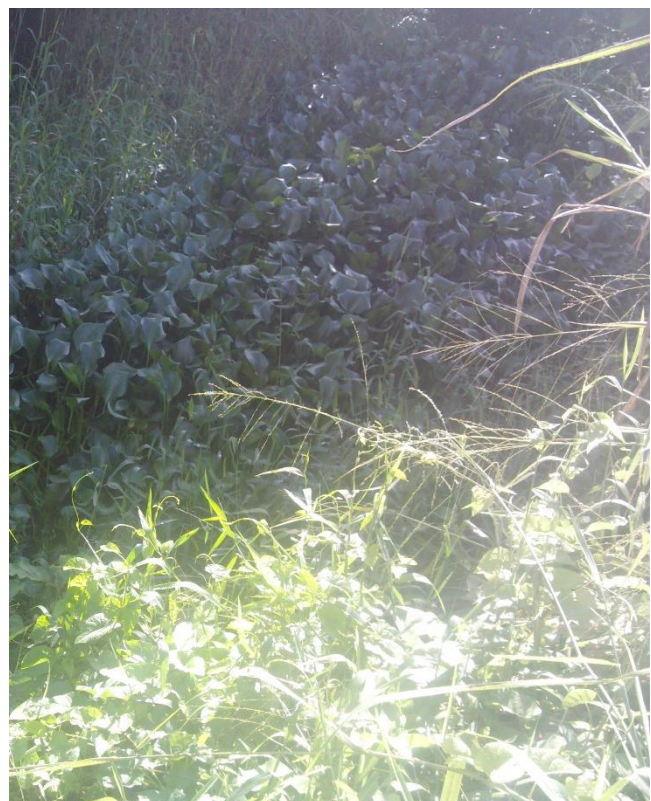
Figure 24 : Stations de bambou commun et jacinthe d'eau observées en 2020

En 2020, **59 stations d'espèces exotiques envahissantes** ont été recensées. Exception faite de l'observation anecdotique de l'acacia de Saint-Domingue (*Dichrostachys cinerea*) sur la rivière Vinty et de la présence inquiétante de la jacinthe d'eau (*Eichhornia crassipes*) à l'amont du canal Perrin, il s'agit toujours de zones d'emprise du **bambou commun** (*Bambusa vulgaris*), situées sur les 13 cours d'eau suivants :

Au-delà de son caractère invasif, le bambou commun présente la particularité de former facilement de très gros agrégats, et a de fait été à l'origine de nombreux embâcles au cours des années passées. Très implanté sur les berges de nombreux cours d'eau, en particulier en Nord Basse-Terre de Sainte-Rose à Baie-Mahault, il doit donc faire l'objet d'une surveillance accrue.

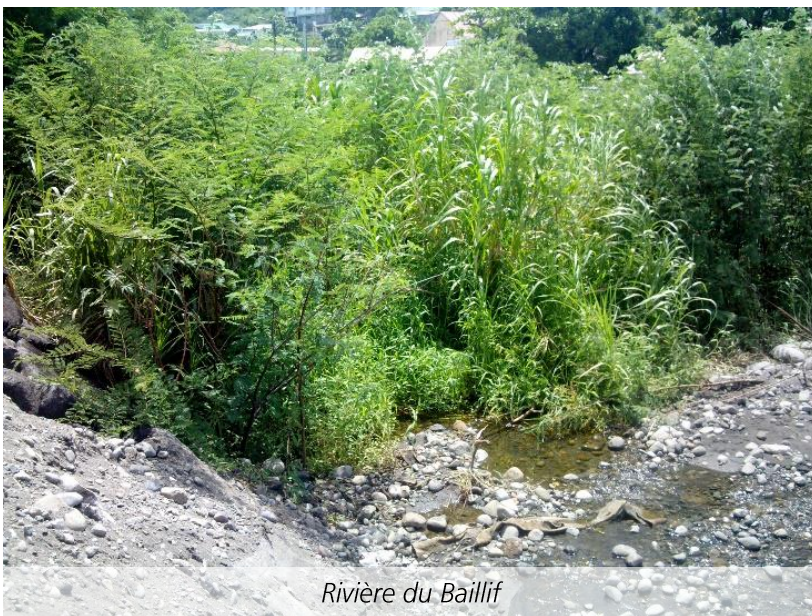
Rivière du Baillif

Figure 25 : Travaux de curage proposés à proximité de ponts

- ▶ **Rivière du Baillif (Baillif)** : curage nécessaire sous le pont de la N2 jusqu'à l'embouchure.
- ▶ **Ravine Sans Nom (Baie-Mahault)** : curage suggéré sous le pont, bas et étroit, de la D2.
