# RAPPORT ANNUEL D'ACTIVITES 2023

## Mission d'Intérêt Général (MIG)

### « Prévention et gestion des risques naturels »

#### Guadeloupe

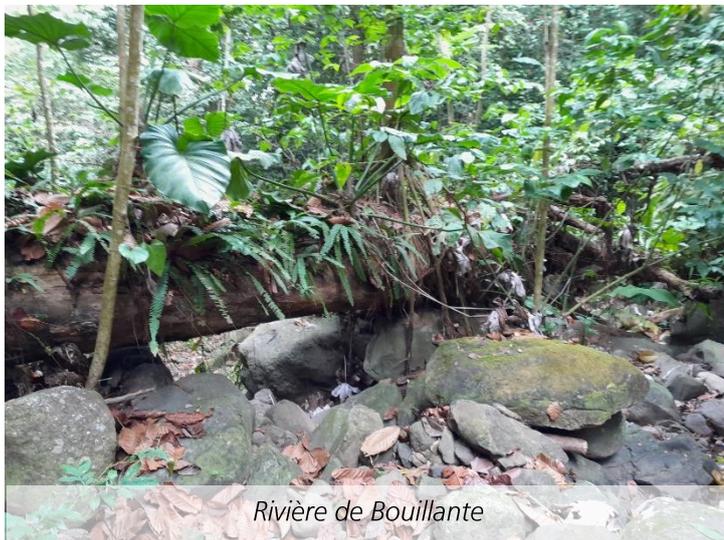
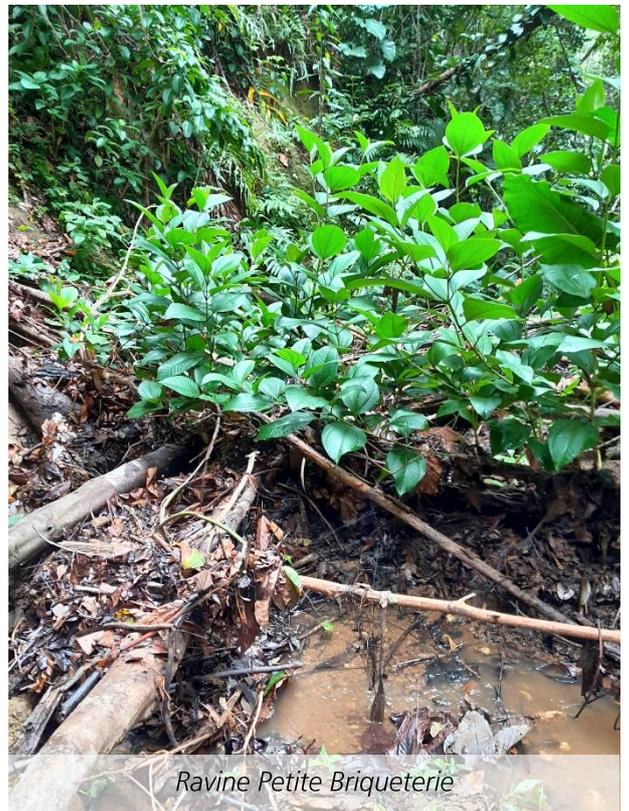
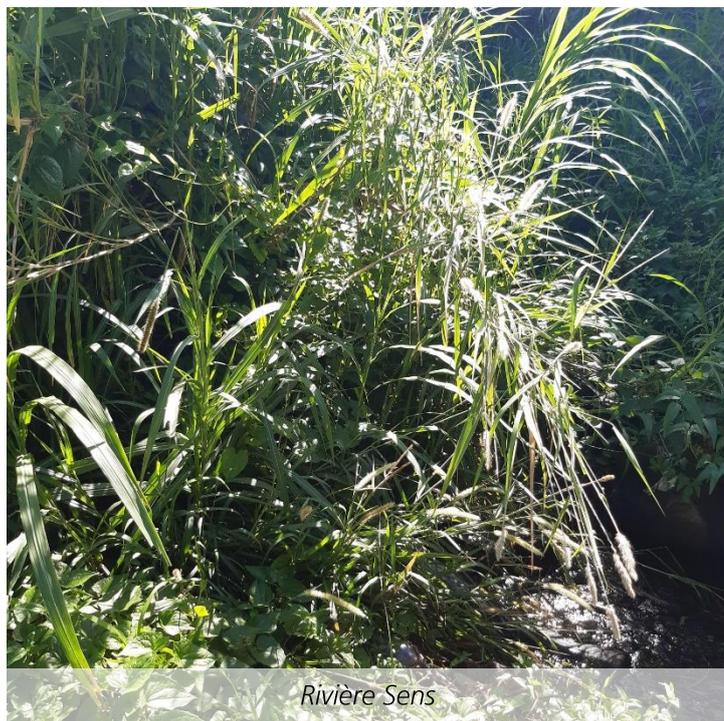
**Figure 6 :** Quelques embâcles de type « extrême » observés en 2023

Les **5 embâcles « extrêmes »** sont situés sur les cours d'eau suivants. Leur ampleur constitue un danger imminent pour la sécurité des biens et des personnes situées à proximité. Ces embâcles doivent donc être supprimés de manière urgente.

- ▶ Rivière Ziotte (Deshaies) → **1 embâcle**
- ▶ Rivière de Bouillante (Bouillante) → **1 embâcle**
- ▶ Rivière Sens (Gourbeyre) → **1 embâcle**
- ▶ Ravine Borine (Saint-Claude) → **1 embâcle**
- ▶ Ravine Petite Briqueterie (Goyave) → **1 embâcle**

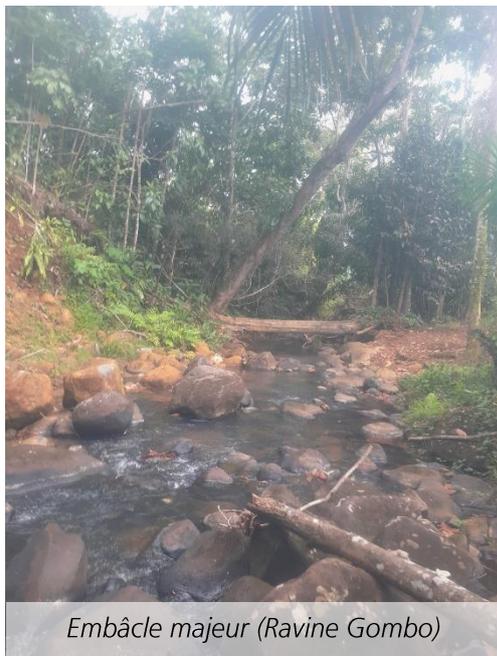
*Embâcle majeure (Ravine Gombo)*

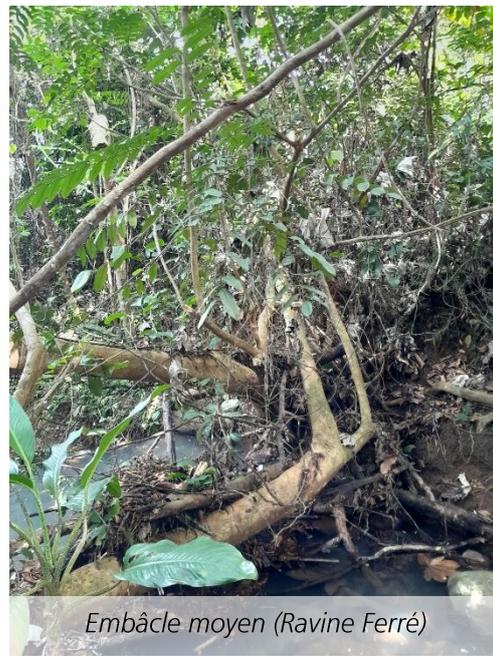
*Embâcle moyenne (Ravine Ferré)*

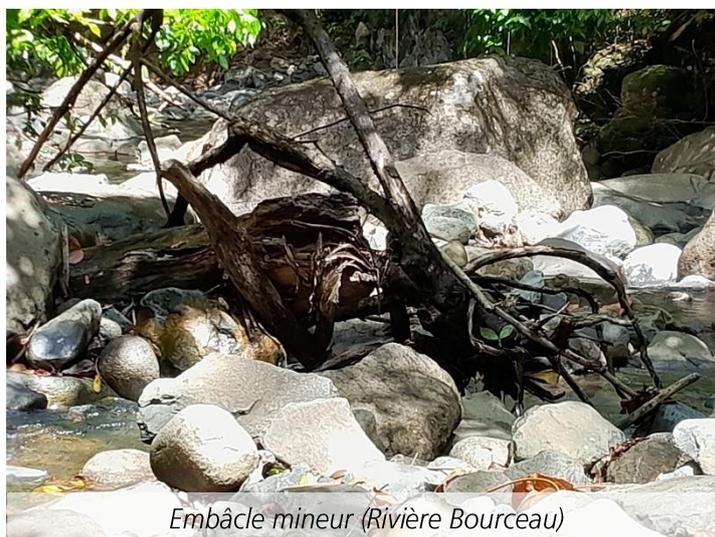
*Embâcle mineur (Rivière Bourceau)*

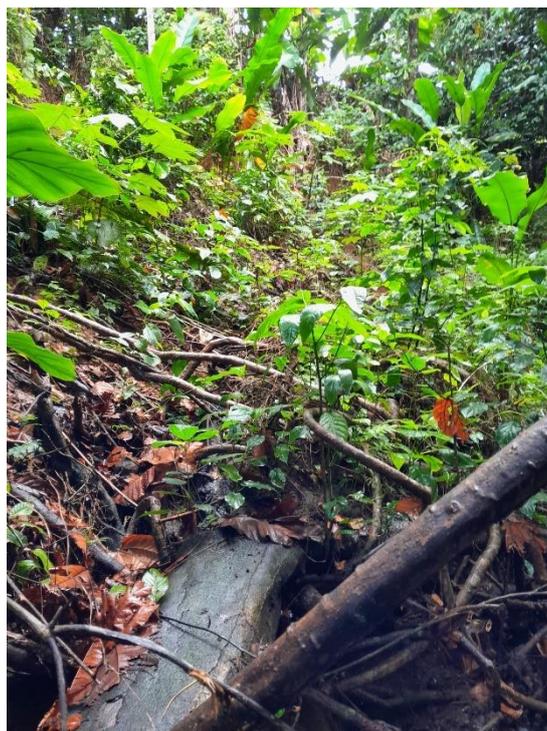
**Figure 9 :** Atterrissements végétalisés de type « majeur » observés en 2023

**L'atterrissement de type « majeur »** a été relevé dans la **Ravine Petite Briqueterie** (Capesterre/Goyave)

Du fait de leur ampleur, ces atterrissements participent à l'hydromorphologie du cours d'eau. Souvent végétalisés, ils contribuent, en déportant le courant sur la rive opposée, aux phénomènes d'érosions latérales et à la mobilité naturelle du cours d'eau.

Des travaux de débroussaillage, de scarification (extraction des systèmes racinaires puis broyage), ou d'ouverture de bras mort ou de transfert de déblais par régilage (transfert local de matériaux, dégagement ponctuel d'arches de ponts) pourront être proposés, si jamais ces atterrissements prennent plus d'ampleur à l'avenir.

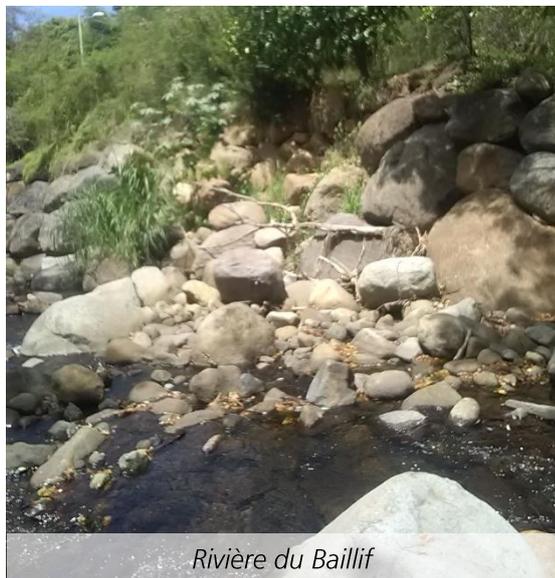
Rivière du Baillif

L'affouillement est un phénomène d'érosion causé par le mouvement de l'eau et qui consiste en un creusement progressif à la base des berges. Des zones d'affouillement ont ainsi été observées sur les cours d'eau suivants :

**Figure 10 :** Exemple de zones d'affouillement observées en 2023

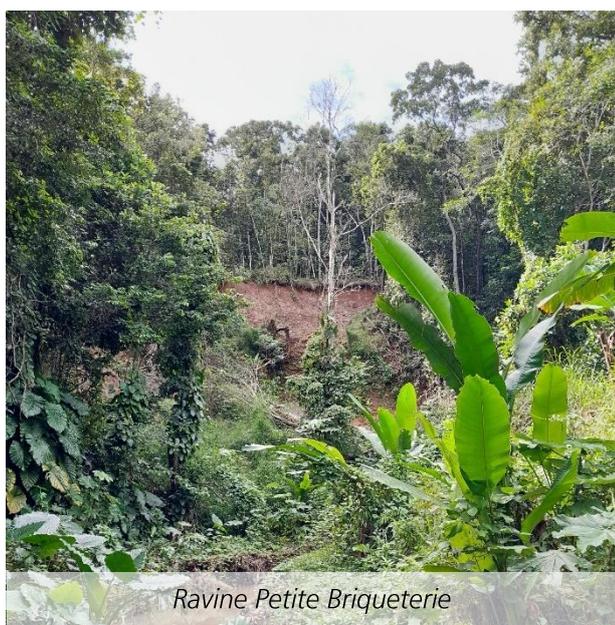
Ravine Petite Briqueterie

L'éboulement, conséquence directe de l'érosion de la berge, est un mécanisme de rupture d'un volume de berges cohérentes qui se trouve en surplomb par suite d'un affouillement au pied. Les cours d'eau sur lesquels des zones d'éboulement ont été constatées sont les suivants :

**Figure 11:** Zones d'éboulement observées en 2023 menaçant la sécurité des biens et des personnes

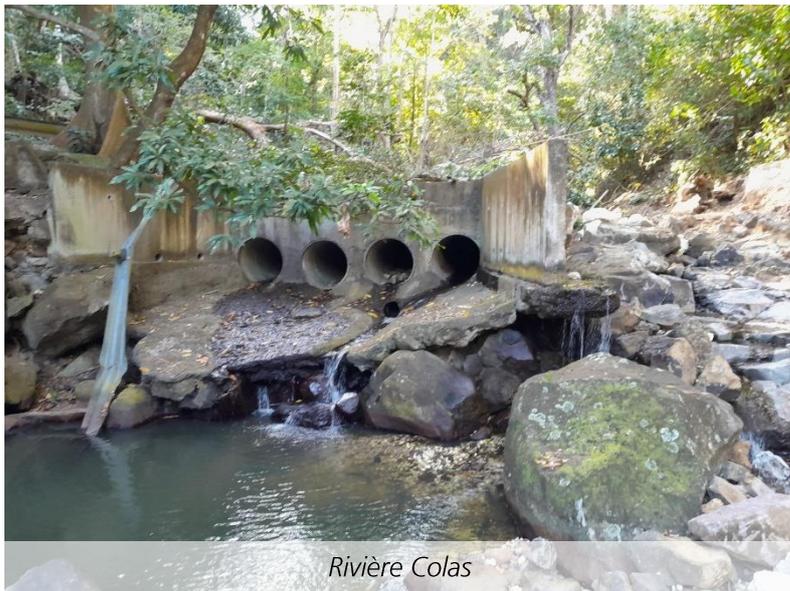
Rivière Colas

**Figure 13 :** Exemples d'ouvrages perturbant la continuité écologique des cours d'eau

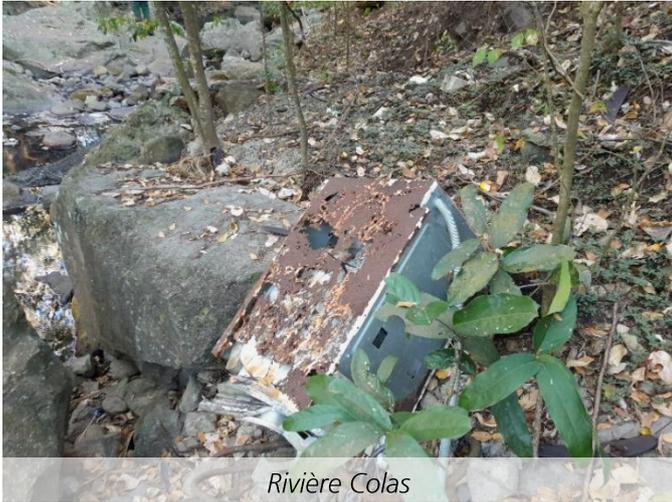
*Rivière Colas*

**Figure 15 :** Exemples de dépôts de déchets observés en 2023

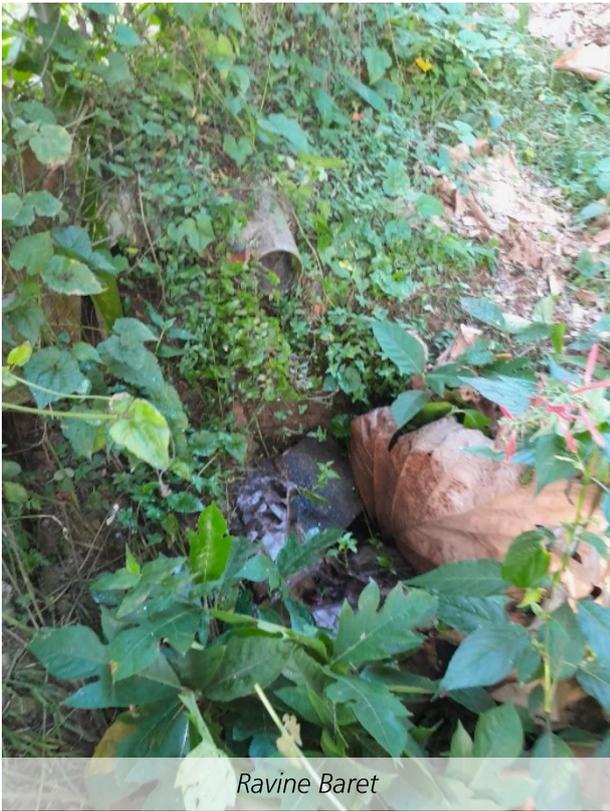
*Ravine Baret*

**Figure 17 :** Divers rejets d'eaux usées domestiques observés en 2023

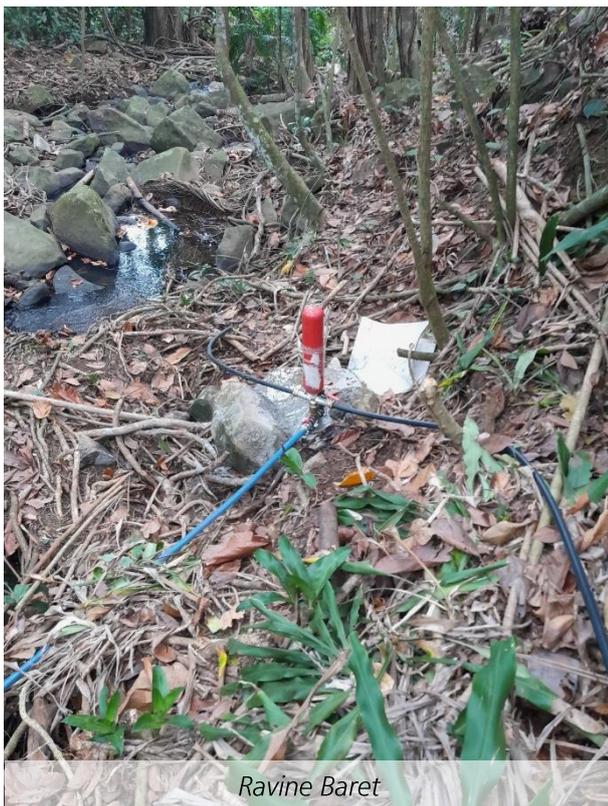
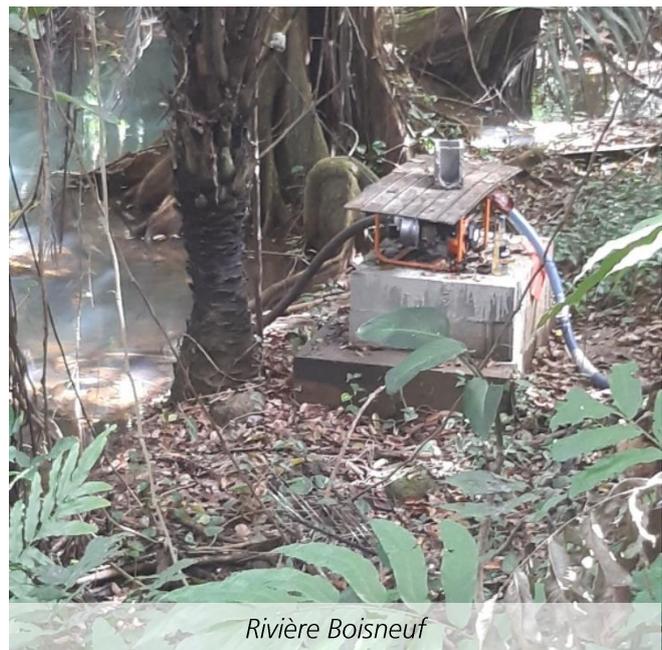
**Figure 19** : Prélèvements avec système de pompage observés en 2023

L'ensemble de ces 12 prélèvements **disposent d'un système de pompage**.

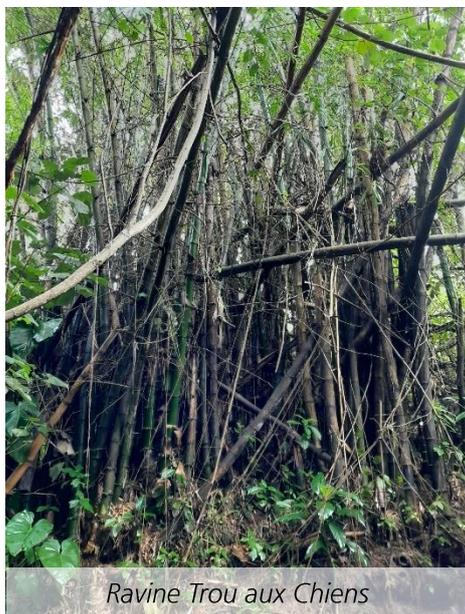
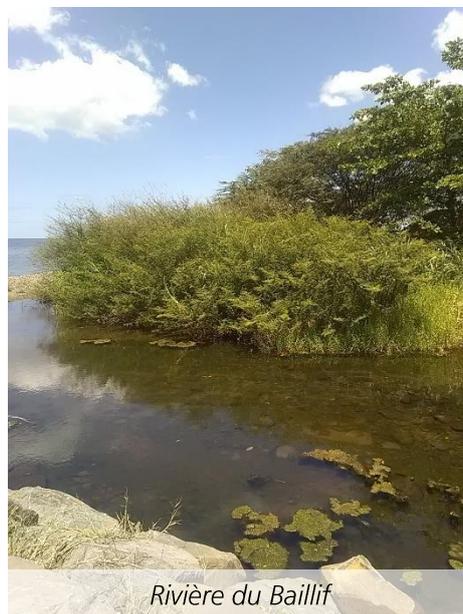
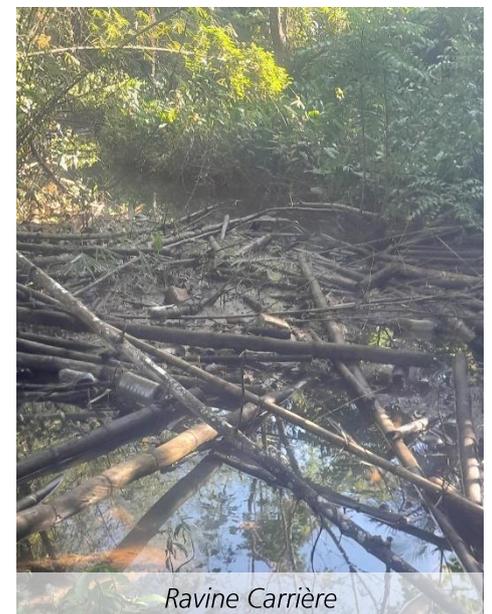
Au-delà de son caractère invasif, le bambou commun présente la particularité de former facilement de très gros agrégats, et a de fait été à l'origine de nombreux embâcles au cours des années passées. Très implanté sur les berges de nombreux cours d'eau, en particulier en Nord Basse-Terre de Sainte-Rose à Baie-Mahault (Ravine Carrière et Rivière du Coin ici), il doit donc faire l'objet d'une surveillance accrue.

**Figure 20 :** Exemples de stations de bambou commun (droite et gauche) ou acacia de St-Domingue (centre) observées en 2023

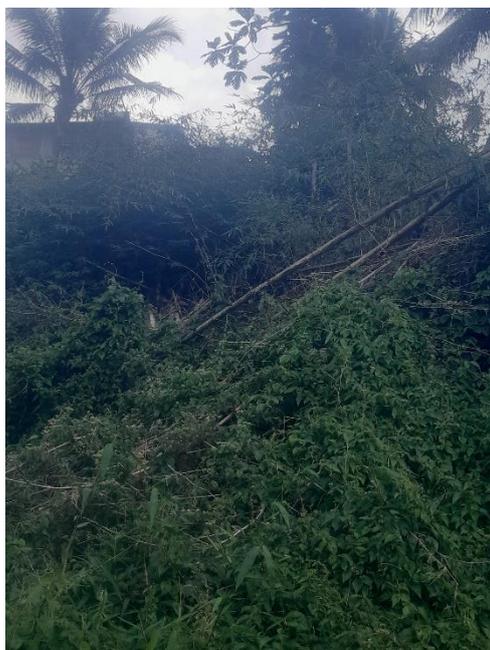
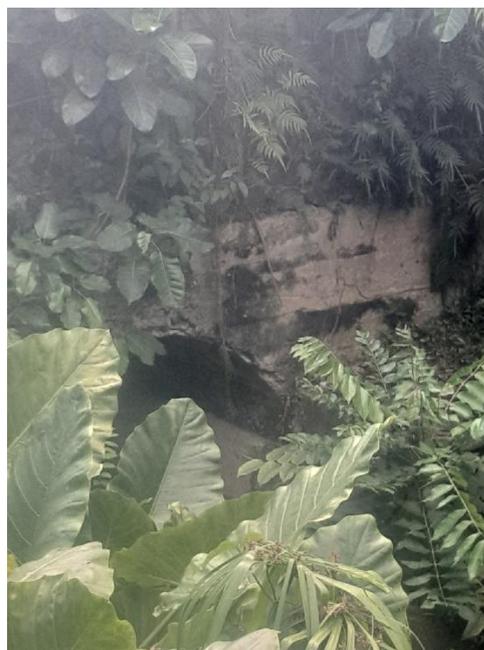
Figure 21 : Travaux de curage préconisés

- ▶ **Ravine Carrière (Sainte-Rose)** : curage préconisé afin de lutter contre un éboulement, la ravine n'est plus visible sur une longue distance.

Afin de restaurer le libre écoulement hydraulique et de limiter l'accumulation de débris susceptibles de former des embâcles, un travail de curage est à prévoir sous un ouvrage. Il est situé sur le cours d'eau suivant :
