## Reconstruction / extension de la maison d'arrêt de Basse Terre

**Note hydraulique :  
analyse du PPRI au regard des  
aménagements de la ravine « Petit  
Paris » au droit du projet**

*Version 6*

janvier 2018

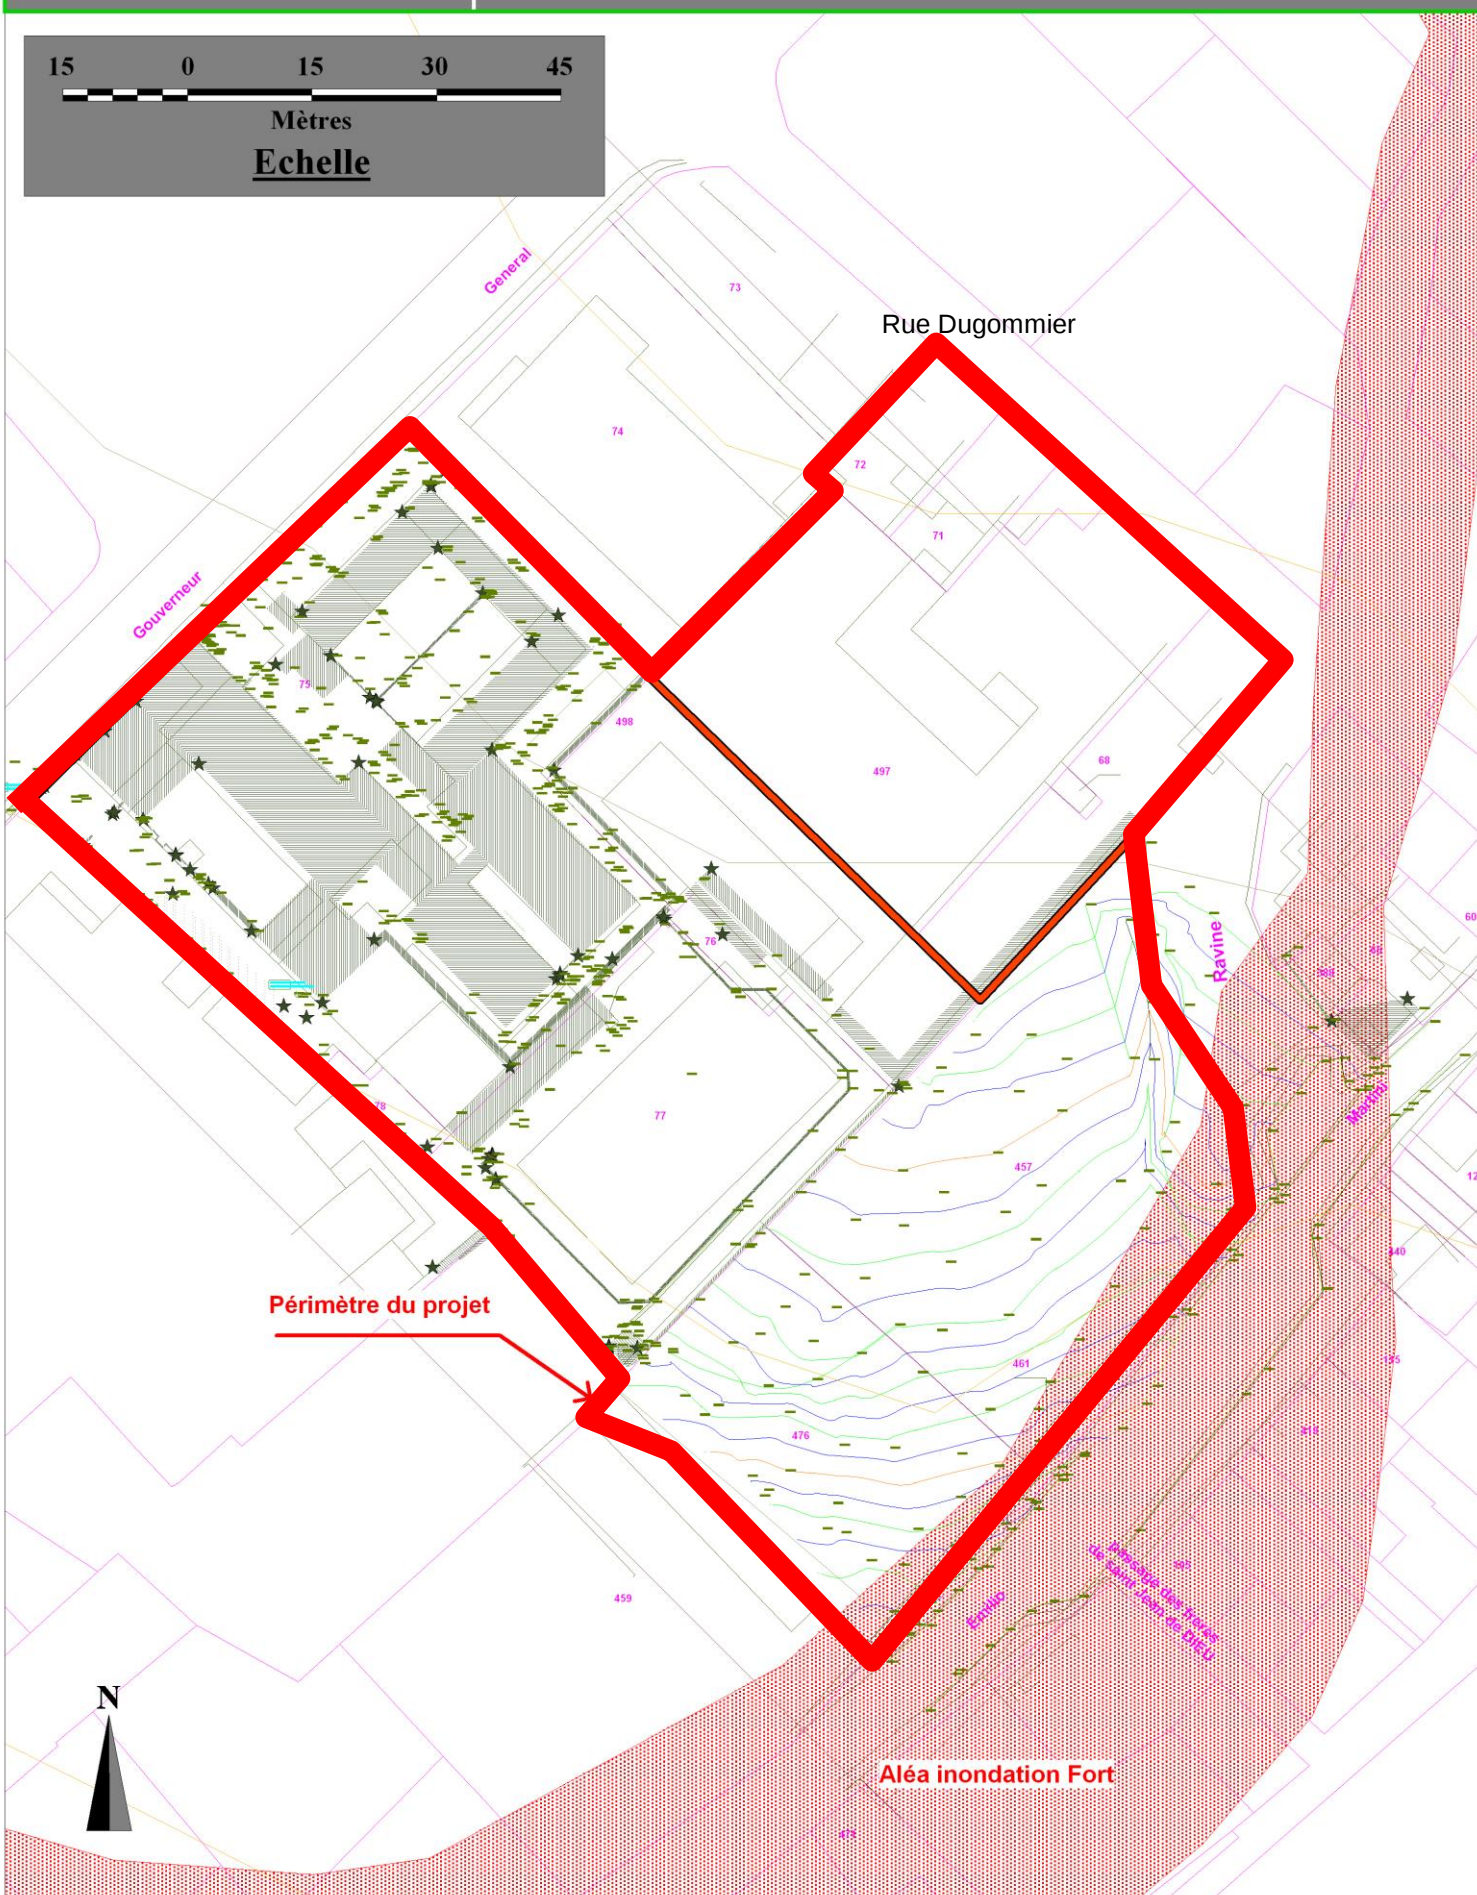
Le projet de reconstruction / extension de la maison d'arrêt de Basse Terre est localisé, pour une faible partie du projet, en zone d'aléa inondation fort au Plan de Prévention des Risques Naturels. Pour la commune de Basse-Terre celui-ci (PPRN) a été approuvé le 30 décembre 2005. L'aléa fort rend la zone concernée inconstructible.

La figure présentée en page suivante détaille l'aléa inondation (PPRN) au droit du projet.

- **de supprimer l'aléa inondation fort sur l'étendue présentée actuellement** et de l'implanter sur l'emprise du dalot actuel,
- **de rajouter une emprise « tampon »** nécessaire à toute intervention sur le dalot (soit au niveau du PPR, soit au niveau des documents d'urbanisme). Une bande de 6 mètres à cheval sur le dalot (3 m de part et d'autre du centre

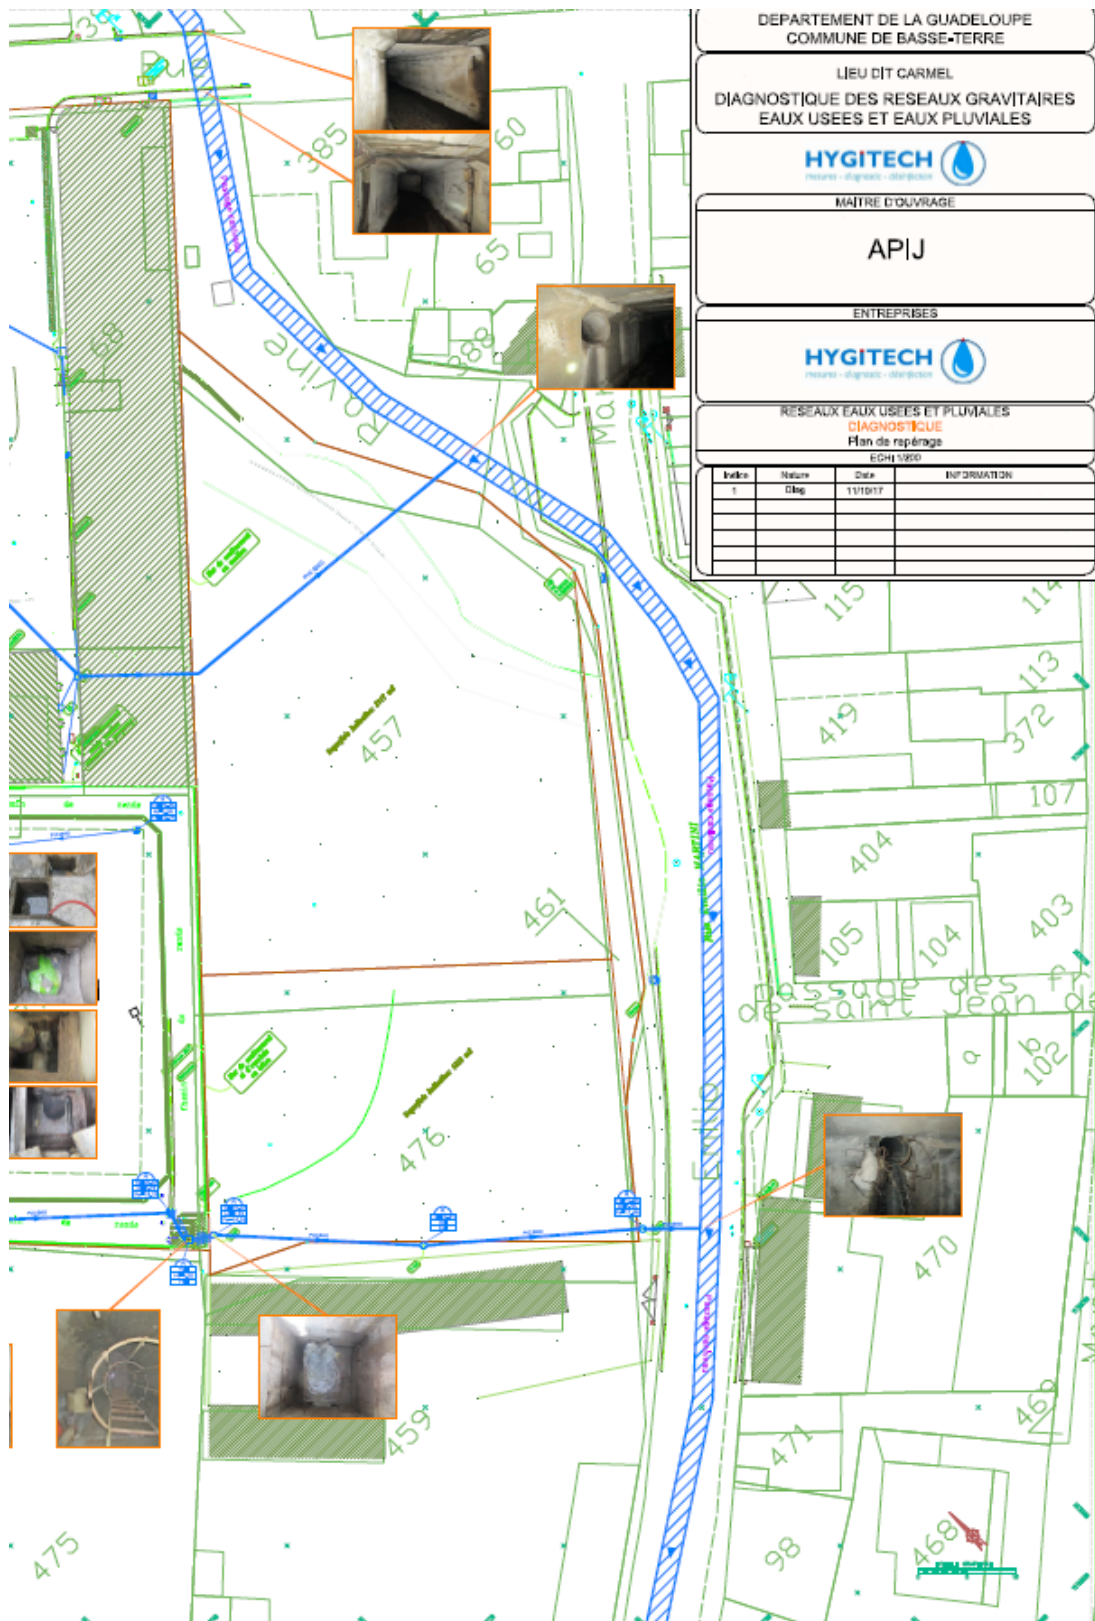
Les reconnaissances ont été réalisées 1 semaine après le passage de l'ouragan Maria. L'état du dalot enterré est bon. Il n'a pas été observé de dégradation majeure sur la section observée.

Les dimensions du dalot ont été relevées en plusieurs points de celui-ci sur le linéaire présenté sur le plan ci-après. **Les dimensions relevées en 10 points du dalot vont de 2.4m x 2m à 2m x 1.6m.**

Extrait du plan des reconnaissances du dalot enterré réalisées par HYGITECH en octobre 2017

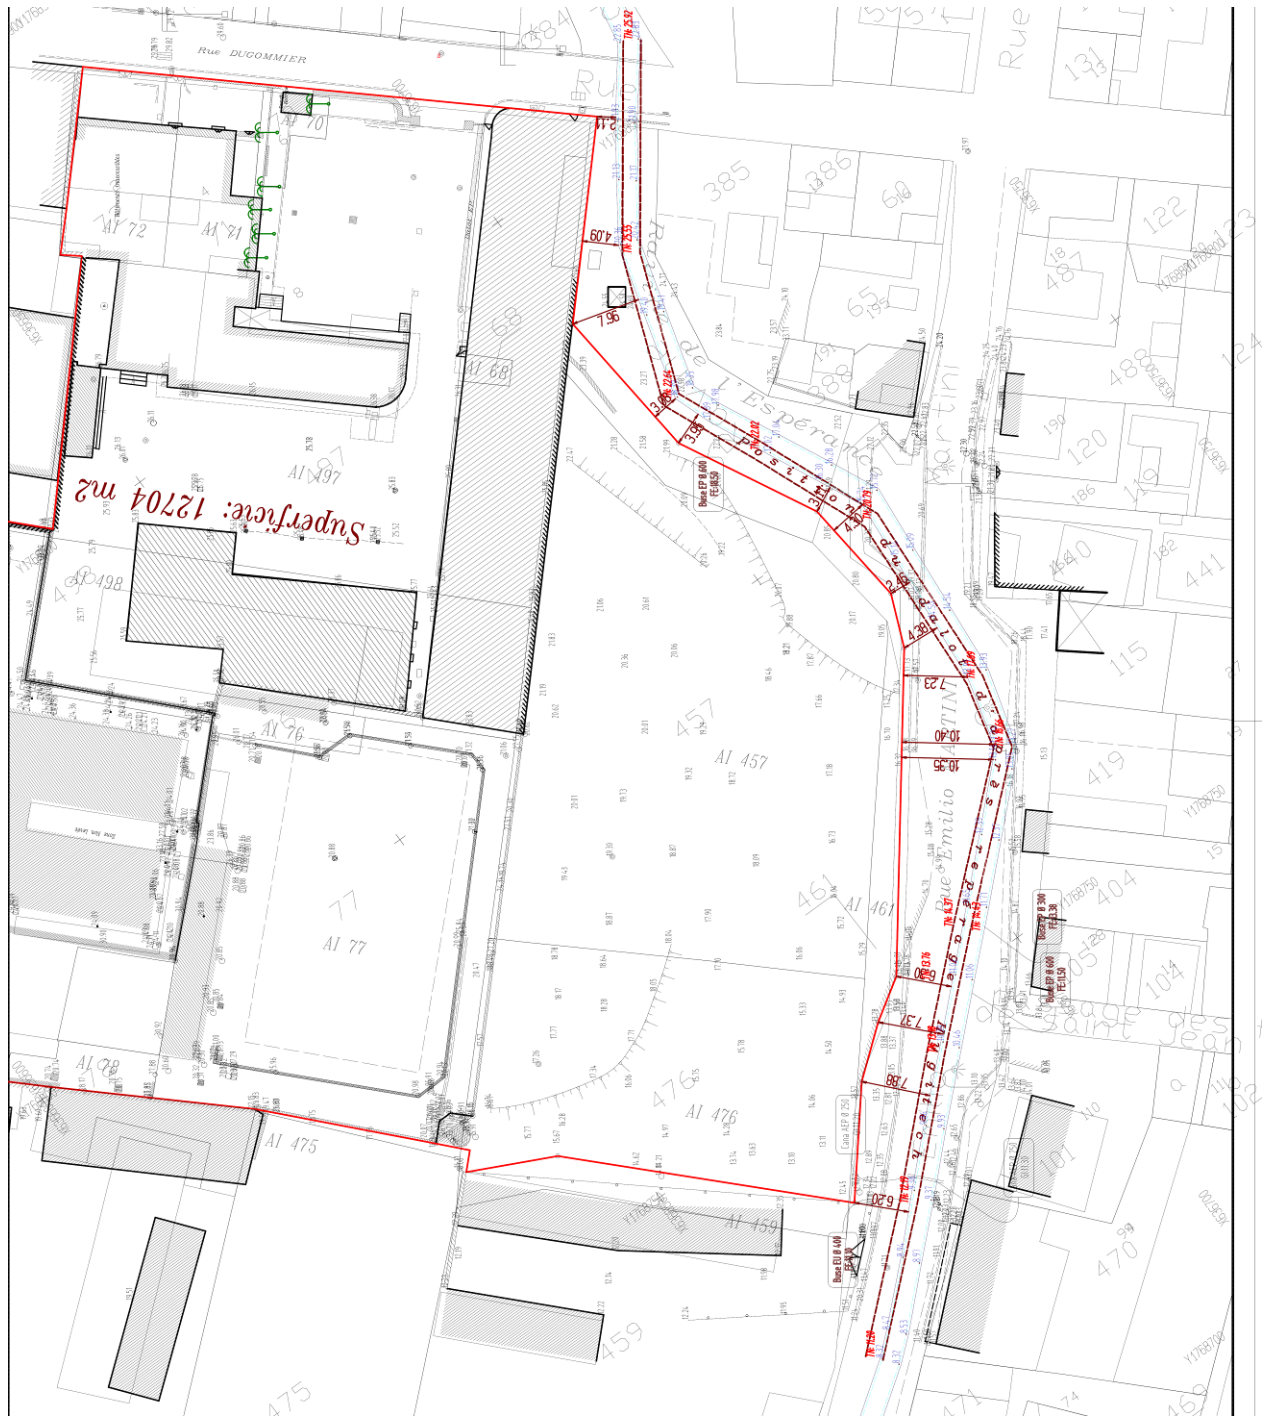
Extrait du plan topographique du dalot enterré réalisées par Expert-Geomètre en novembre 2017

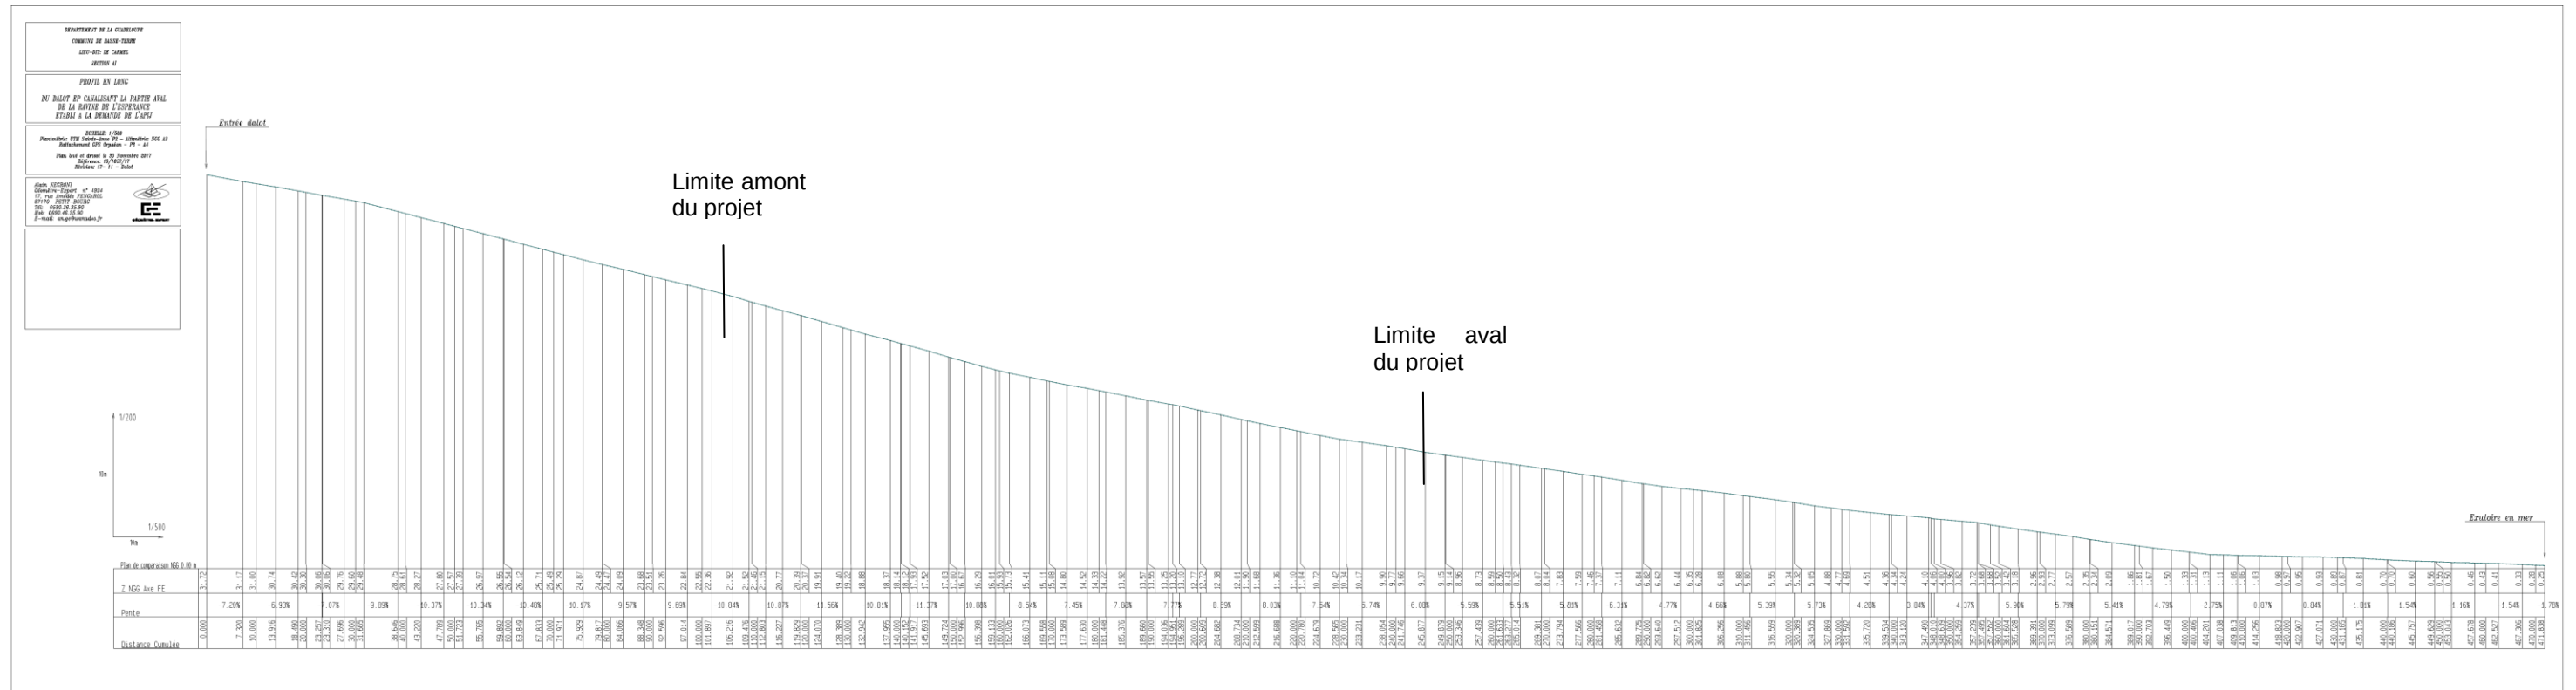
Profil en long du dalot enterré réalisées par Expert-Geomètre en novembre 2017

La pente moyenne du dalot est connue grâce au profil en travers réalisé par le géomètre en novembre 2017 depuis l'entrée des dalots jusqu'à l'exutoire en mer. Elle est de 6.8 %.
