Route Nationale 10

AMENAGEMENT DU BOULEVARD DE HOUELBOURG

NOTICE DESCRIPTIVE

DATE : NOVEMBRE 2017

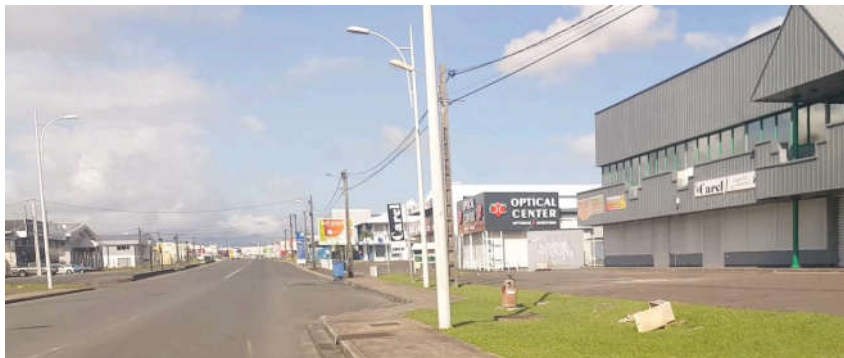
Nombreux espaces verts entretenus ou pas mais non plantés.
Coffret électriques et compteurs EDF à rénover

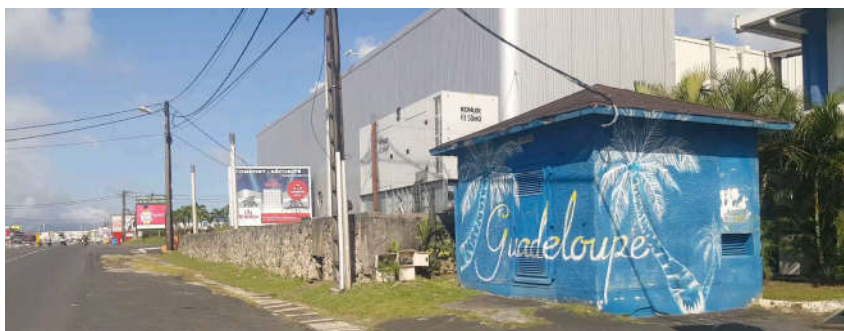
Accotement à restructurer. Absence de délimitation de l'accotement entrainant des conflits d'usages. Caniveau béton sous dimensionnés.

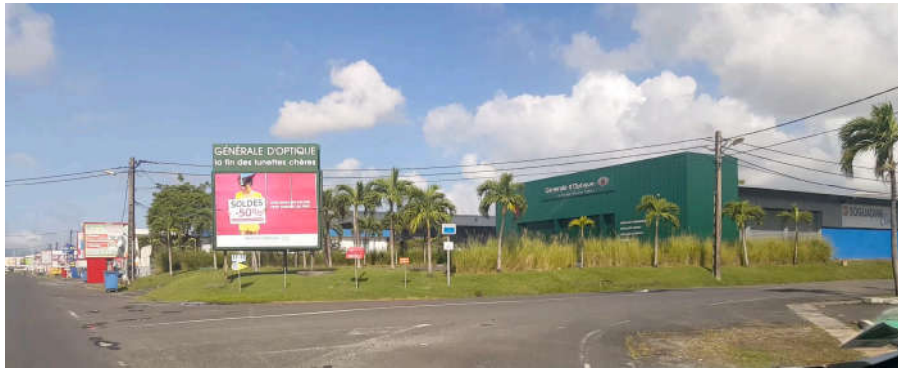
Exemple de talus planté avec essences végétales basses qui ne masquent pas les enseignes. Initiatives privées sur le domaine public.

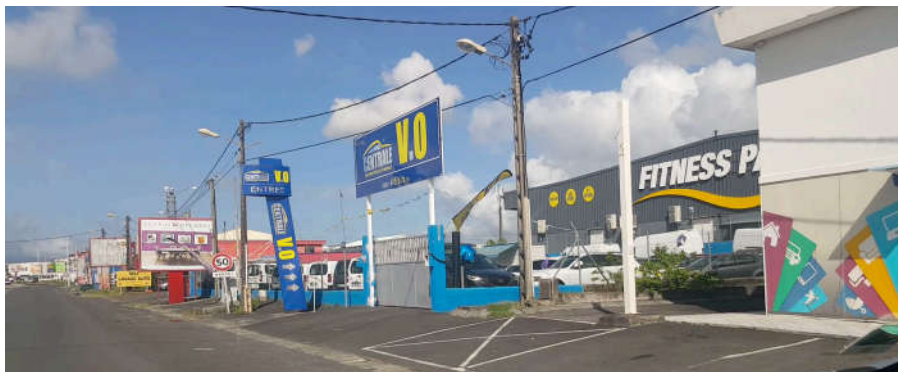
Discontinuité des domanialités et marquages précaires.

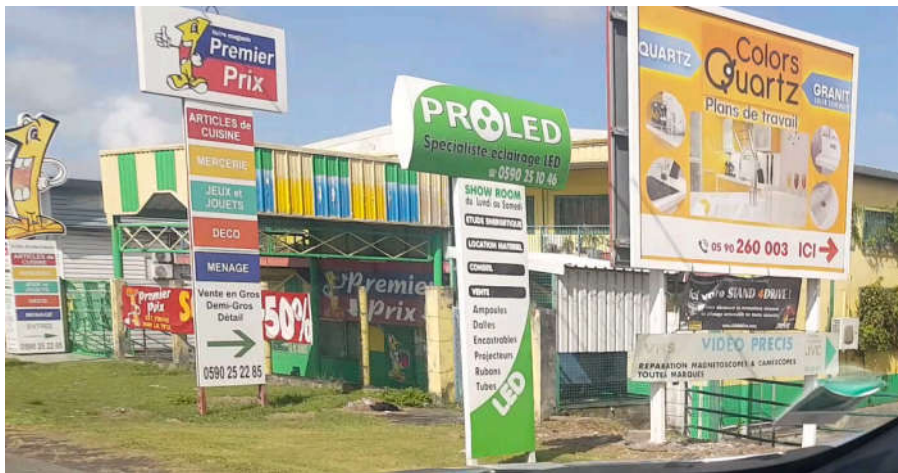
Pollution visuelle due à l'anarchie des enseignes commerciales qui complique la lecture.

-Adopter une charte pour enseignes collectives à positionner en alignement et en bordure de chaussée dans les espaces verts.

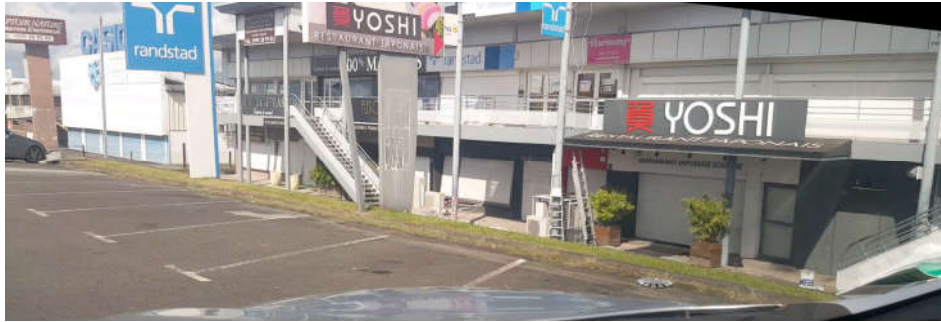
Différences de niveau entre l'espace public et la zone de parking de certaines enseignes en contrebas. Absence de garde corps et de chasses roues pour les véhicules.

-Construire des garde corps au niveau des forts dénivelés entre chaussées et niveaux bas de zones de parking (parfois 4 m).

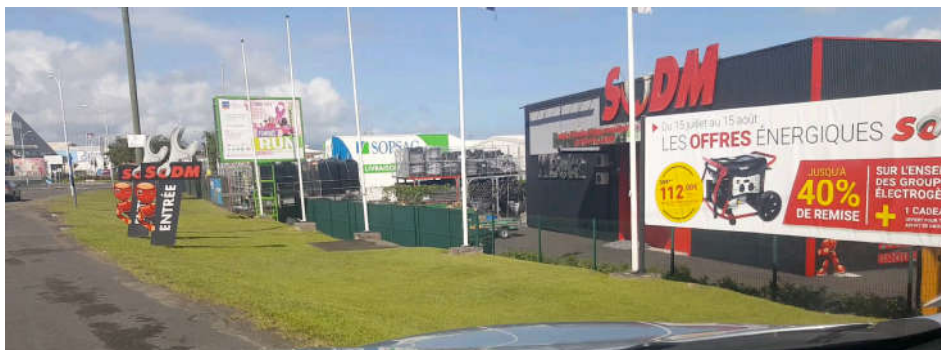
espaces de recul disponibles pour l'aménagement de places de parking.

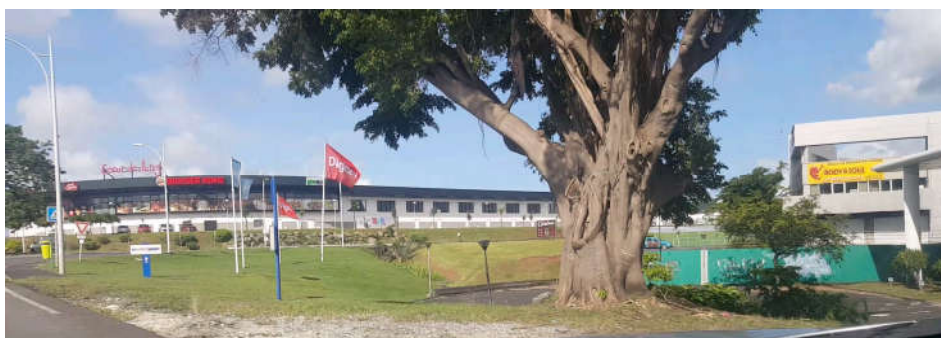
Talus nécessitant des accès piétons paysagers depuis des espaces de stationnement vers les enseignes
