SITA ESPERANCE
ISDND DE SAINTE ROSE (971)

RAPPORT ANNUEL D'ACTIVITE
ET
DOSSIER D'INFORMATION
2011

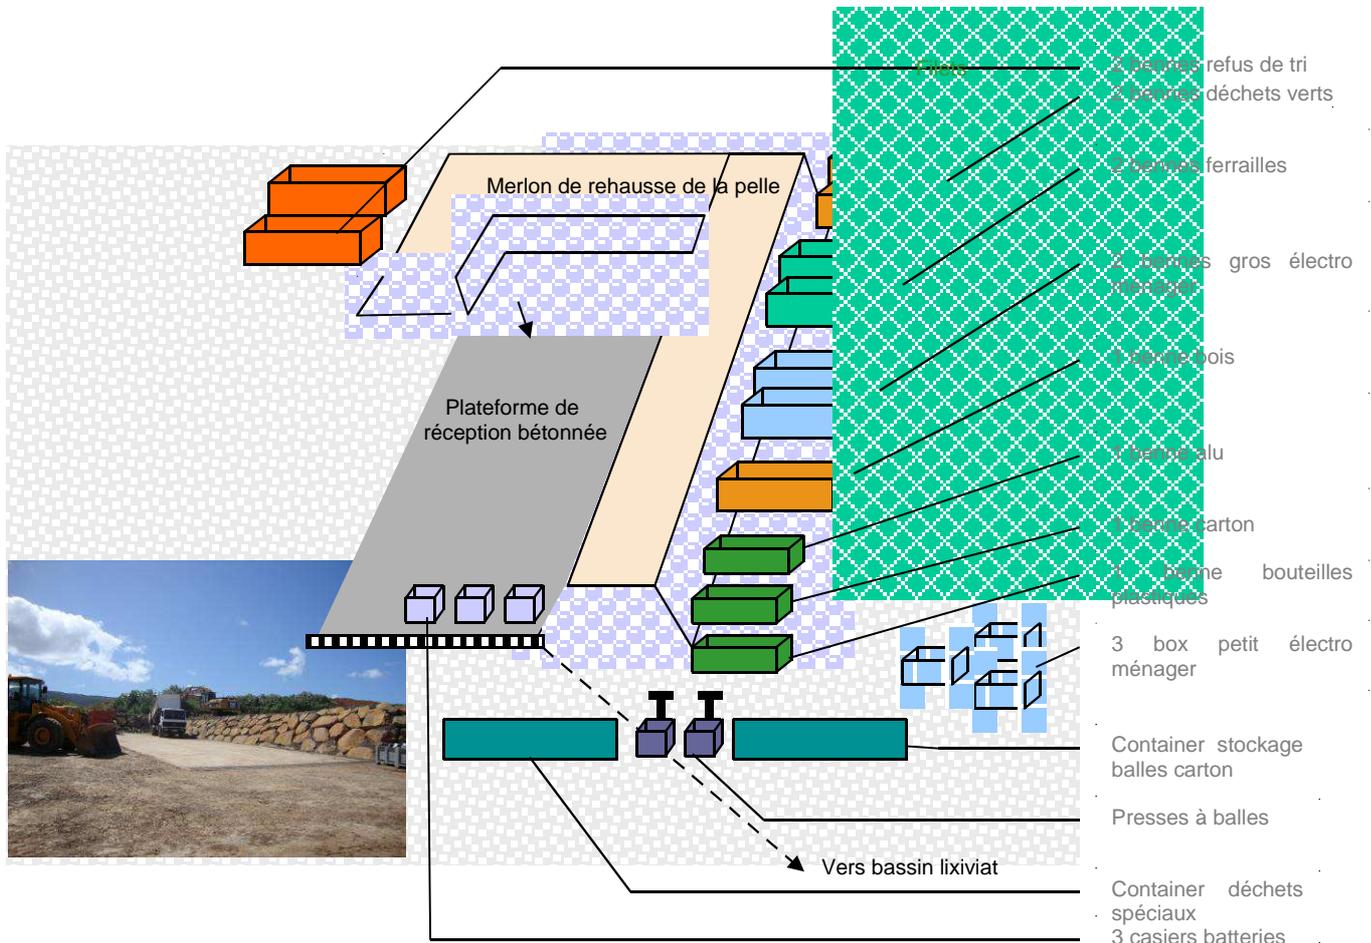
Figure 2. Schéma de fonctionnement de la plateforme de tri

- Matériel :
 - ⇒ 2 bennes de refus collectées quotidiennement par une société sous-traitante,
 - ⇒ des bennes de stockage des déchets valorisables (déchets verts, métaux, gros électroménager, bois, carton, bouteilles plastiques),
 - ⇒ 1 pelle à grappin,
 - ⇒ 1 engin de manutention,
 - ⇒ 1 container équipé de bacs spécifiques de collecte et rétentions pour le stockage provisoire des déchets spéciaux en attente de reprise par un récupérateur agréé.
 - ⇒ 2 presses à balles (mise en route Janvier 2012)

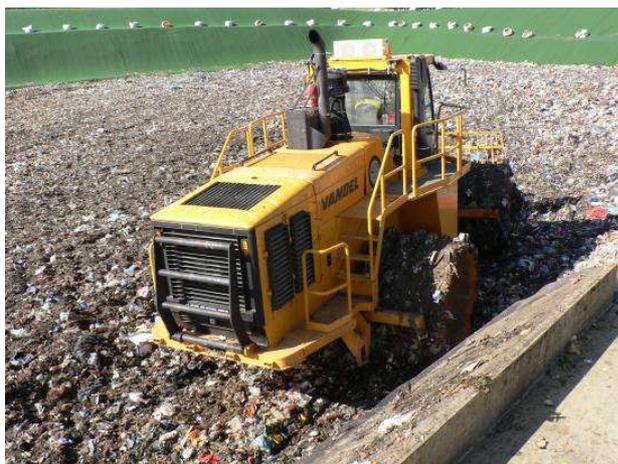
Figure 8. Photo du compacteur VANDEL QS400

- Deux compacteurs de type VANDEL, respectivement de 40 T et 52 T pour le traitement des déchets,
- Une chargeuse sur chenilles pour les travaux divers,
- Deux canons pulvérisateur de produit neutralisant d'odeurs.

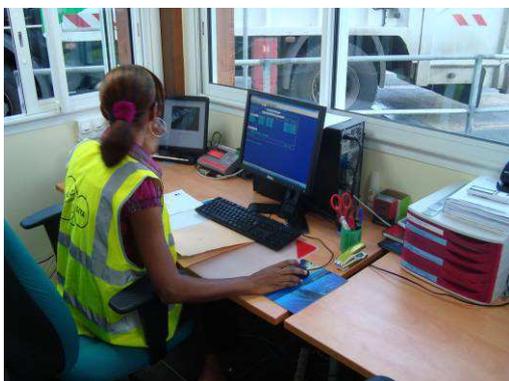
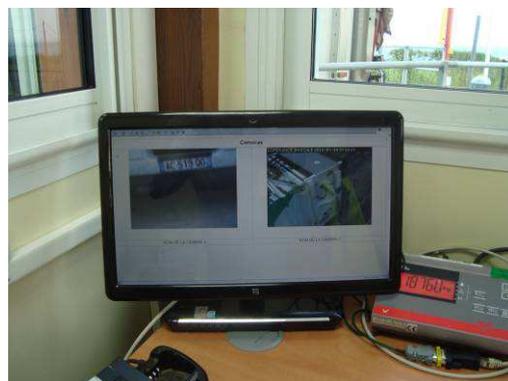
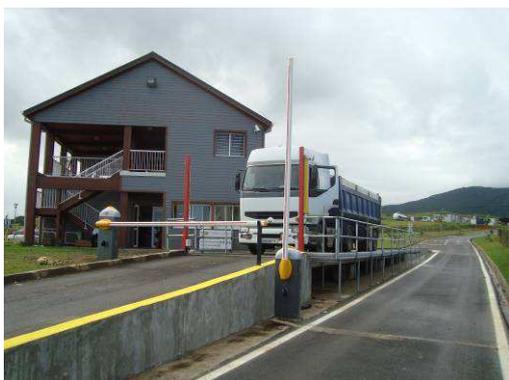
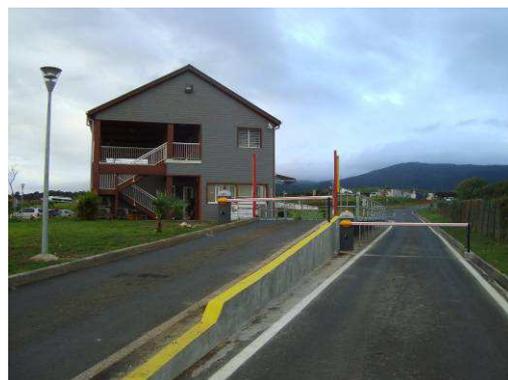
- Un bâtiment administratif composé de :
 - un local pont bascule informatisé et équipé de 2 caméras de surveillance pour le contrôle des chargements et enregistrement des immatriculations (entrée et sortie),
 - une salle pédagogique
 - sanitaire
 - locaux sociaux
 - bureaux administratifs
- Des filets de protection contre les envols ceinturant la zone d'exploitation sous ses vents dominants.
- Une cuve de stockage des carburants de 10 000 l, placée sur double rétention, dans un local fermé.
- Une cuve de stockage des carburants de 40 000 l à double paroi et équipée d'un système de détection de fuite.

Figure 10. Vue du poste de pesée des camions

Figure 11. Prise de vue des caméras situées au dessus de la bascule

Figure 12. Vue d'une pesée

Figure 13. Vue d'ensemble du pont bascule et ses aménagements

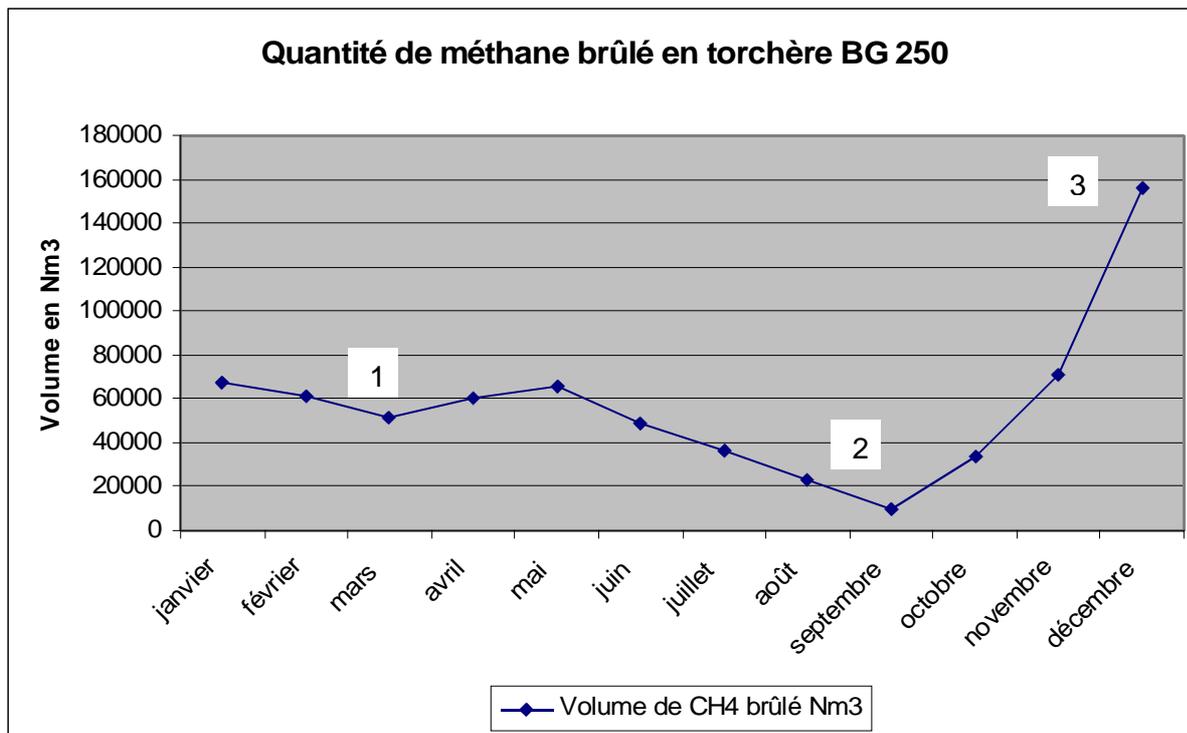
Figure 20. Graphe représentant l'évolution du volume de méthane traitée en torchère par mois

- 1 : Perturbations du réseau dues à de nombreux bullages.
- 2 : Baisse de production suite à la fermeture de puits de captage.
- 3 : Forte augmentation du volume traité grâce à l'amélioration du réseau de captage.

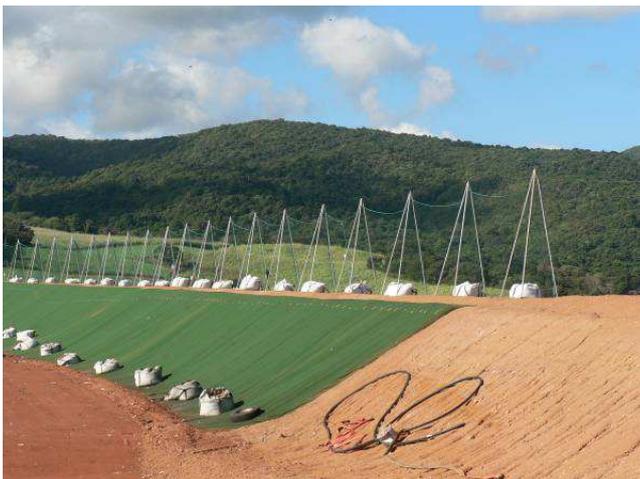
Figure 23. Vues de la mise en place des filets de protection anti-envols en périphérie de la zone de stockage

Ces structures sont mobiles, elles peuvent être déplacées ou complétées autant que de besoin.

En cas d'annonce de vents violents (selon une procédure interne), ces filets peuvent être abattus rapidement grâce à un système spécialement étudié à cet effet.

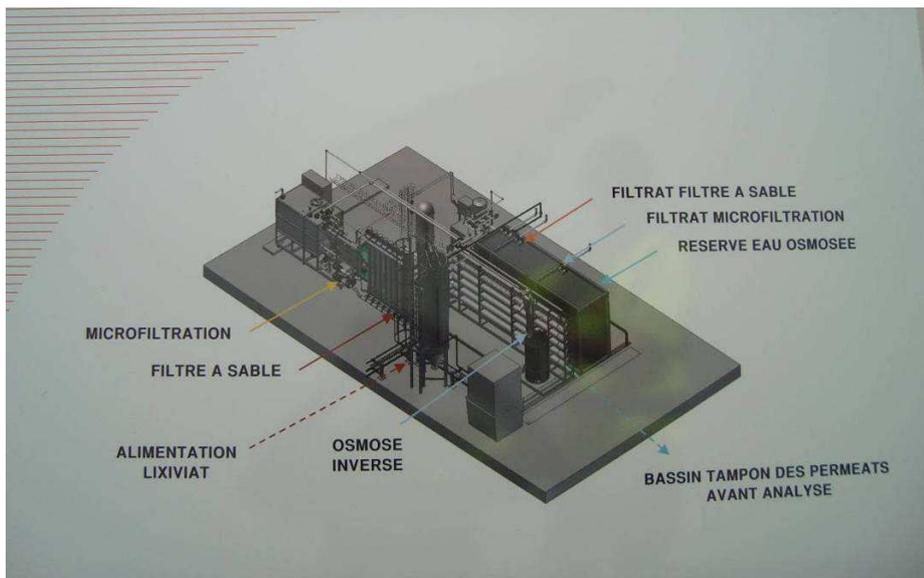
Figure 26. Vue éclatée de la station de traitement des lixiviats

C'est une station semi-mobile, conditionnée dans deux containers maritimes accolés. Elle couple quatre procédés de traitement successifs qui sont :

Les deux schémas présentés ci-après offrent une visualisation complète de la machine et de ses procédés de traitement.

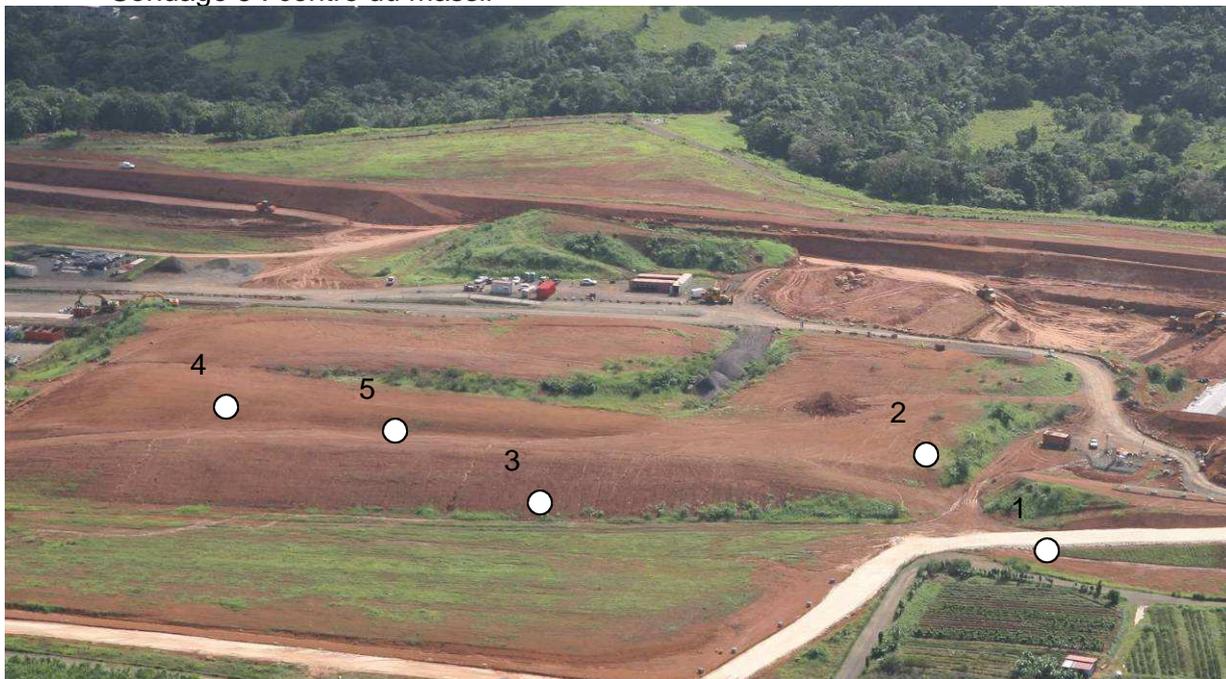
Figure 29. Localisation des différents sondages sur l'ancienne décharge.

Ces sondages ont été effectués à la pelle mécanique, à des profondeurs allant jusqu'à 6m. Cinq points de sondages ont été pris aléatoirement comme suit :

- Sondage 1 : sud-ouest du massif
- Sondage 2 : sud-est du massif
- Sondage 3 : centre du massif
- Sondage 4 : nord-ouest du massif
- Sondage 5 : centre du massif

Sondage 1	Sondage 2	Sondage 3	Sondage 4	Sondage 5
Profondeur (m)	5,5	6	4	5	5
Hauteur de couverture (m)	1,5	2	1,2	1	0,5
Odeur	Forte odeur de brûlé	Brûlé	Légère odeur de biogaz	Légère odeur de brûlé	Légère odeur de brûlé
Type de déchets	OM intacts Chauffe eau Pneus Pots de peinture Bidon Carcasse de voiture Sommier Tôle tronc et déchets verts Bois brûlé	Sacs plastiques Ferrailles brûlées Bouteilles (brûlées) Jantes	OM Carcasses de voitures Pneus Câbles électrique	Carcasses de voitures Pneus Câbles Moteur de voiture Tôles Déchets brûlés	Filtres auto Pneus Câbles Tôles Matériel informatique
Matière Organique	Pas de donnée	8%	8%	6%	32%
Matière Sèche	Pas de donnée	78%	77%	81%	60%
Remarques	Déchets récents	Déchets brûlés	Déchets brûlés	Déchets métalliques	Déchets humides

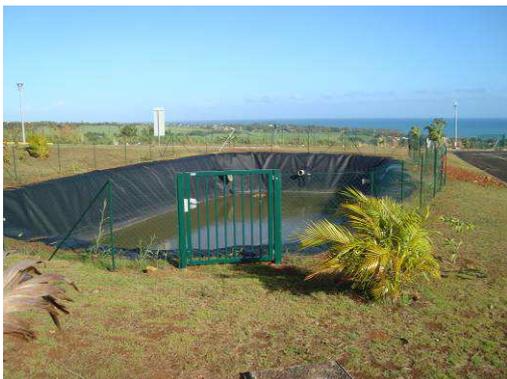
- Un bassin de récupération des eaux du parking et voirie de la zone d'accueil a été réalisé et étanché en Juillet 2011.

Ce bassin est équipé de 2 pompes de relevage connectées au fossé de gestion des eaux de voirie lui même connecté à un séparateur d'hydrocarbures avant rejet dans les bassins d'eaux pluviales soumis au contrôle continu et analyses règlementaires.

Figure 32. Bassin de gestion des eaux de voirie la zone d'accueil (19/12/11)

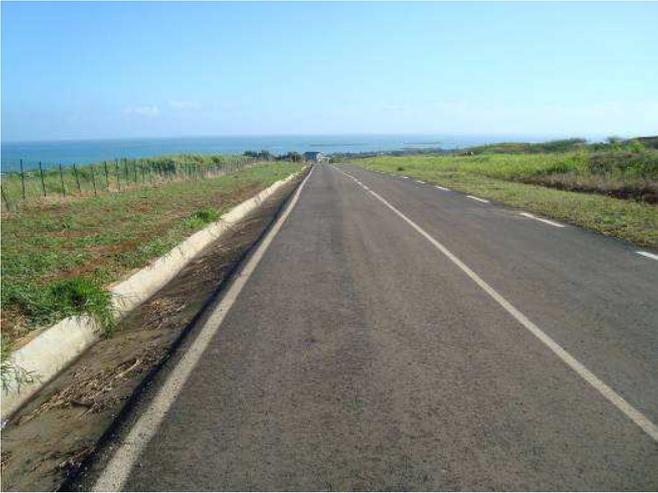
La voirie principale du site, reliant le poste d'accueil aux zones d'exploitation a été initiée le 25/05/10 et terminée dans le courant du dernier trimestre 2011. Elle a été réalisée par la société SGTE. C'est une voirie, dite lourde (permet la circulation des poids lourds) en bitume de 7 m de large, entièrement pentée vers un fossé de collecte des eaux de voirie, fossé communiquant avec le bassin de décantation, via un séparateurs d'hydrocarbures.

Figure 37. Voirie Ouest avec fossé de gestion des eaux de ruissèlement.

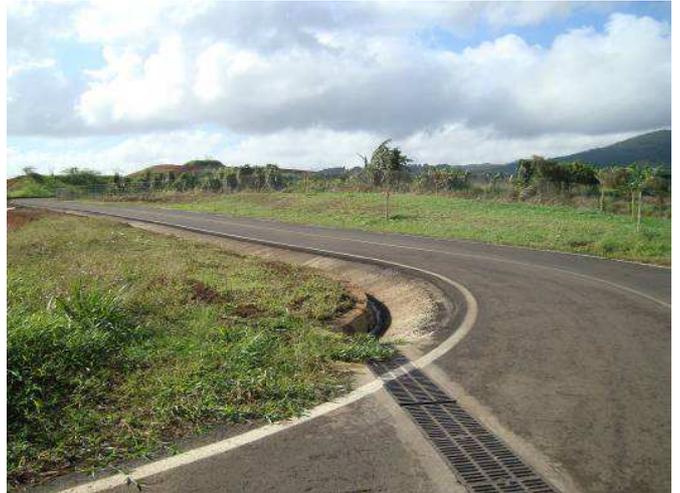
Figure 38. Voirie avec caniveau de gestion des E-P

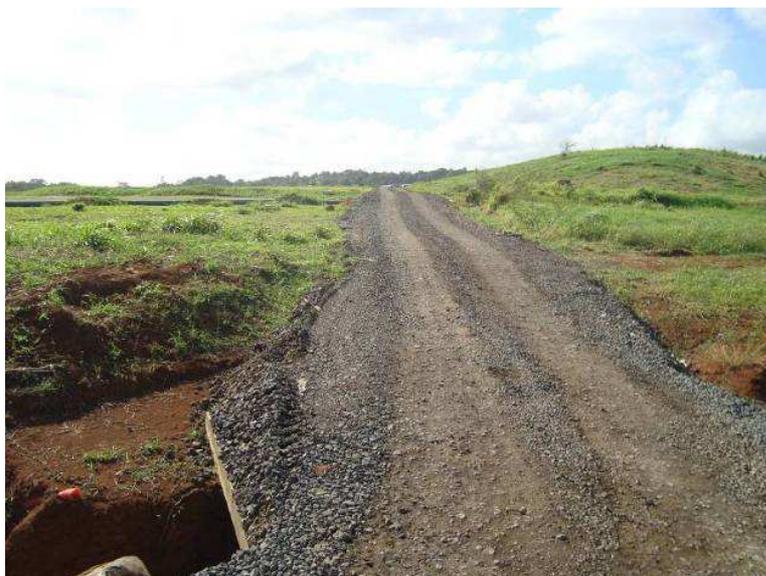
Cette voirie a été réalisée en matériaux 0/60 compactés et stabilisés.

Une dalle béton permettant le franchissement des fossés de gestion des eaux de ruissellement a été mise en place.

Figure 43. Piste d'accès à la zone de tri depuis la voirie en bitume. (11/2011)

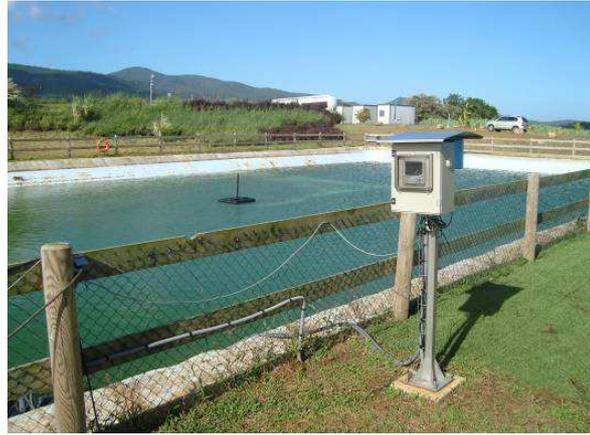
Cet appareil de mesure en continu fournira des données exploitables pour l'année 2012 et les résultats seront reportés sur un fichier informatique et archivés sur site.

Figure 47. Appareil de contrôle en continu bassin eaux osmosées.

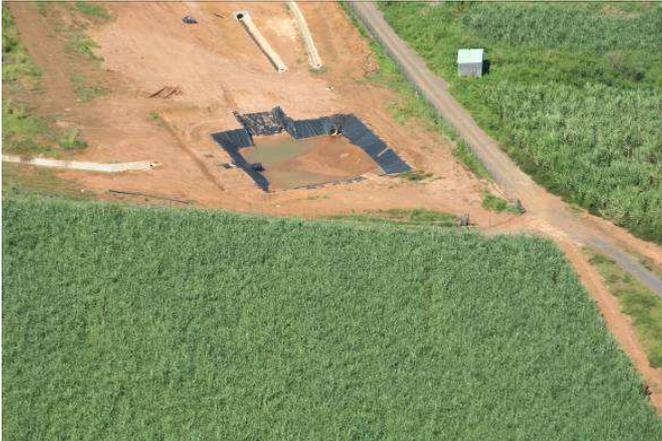
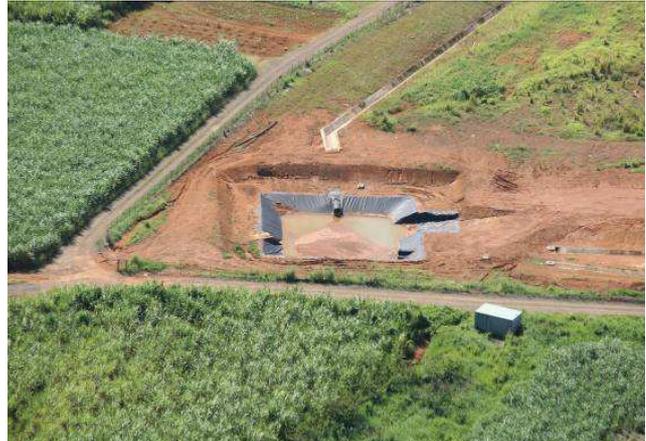
Ce bassin est relié aux différents réseaux de collecte des eaux pluviales (eaux de voiries et eaux périphériques) et permet, de par sa constitution, encaissée et profonde, une décantation. Ce bassin représente un volume de 2472 m³, a une possibilité de décantation de 0,9 m sur une surface de 196 m². Il est étanché par une géomembrane en PEHD.

Figure 51. Vue du bassin de décantation (11/2012)

Figure 52. Bassin de décantation. (11/2012)

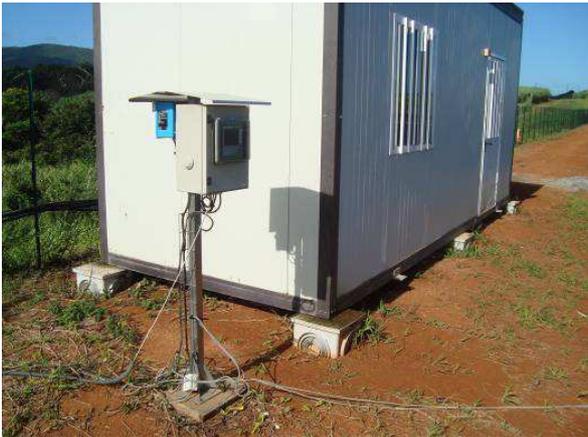
Cet appareil de mesure en continu sera opérationnel à compter du 1er Janvier 2012 et les résultats seront reportés sur un fichier informatique et stockés sur site (pH, conductivité et débit).

Figure 53. Vue de l'appareil de contrôle en continu.

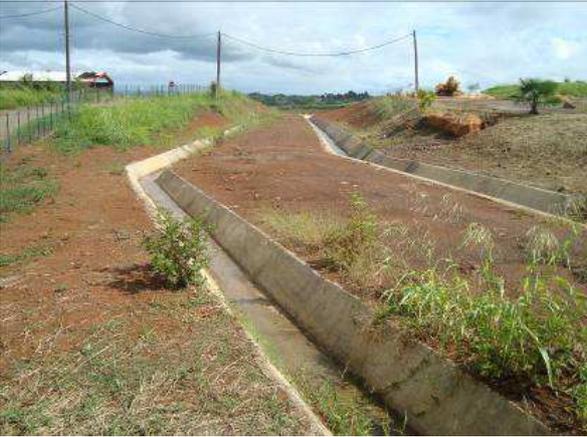
Figure 56. Fossés béton zone nord. A gauche fossé des eaux de voirie à droite fossé eaux de ruissèlement.

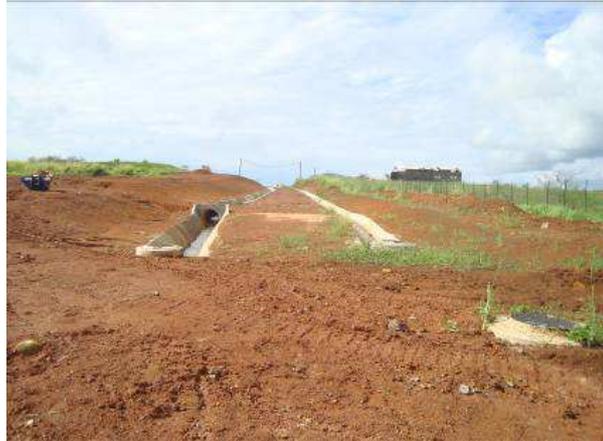
Figure 57. Fossés béton zone nord. Regard de droite : déshuileur.

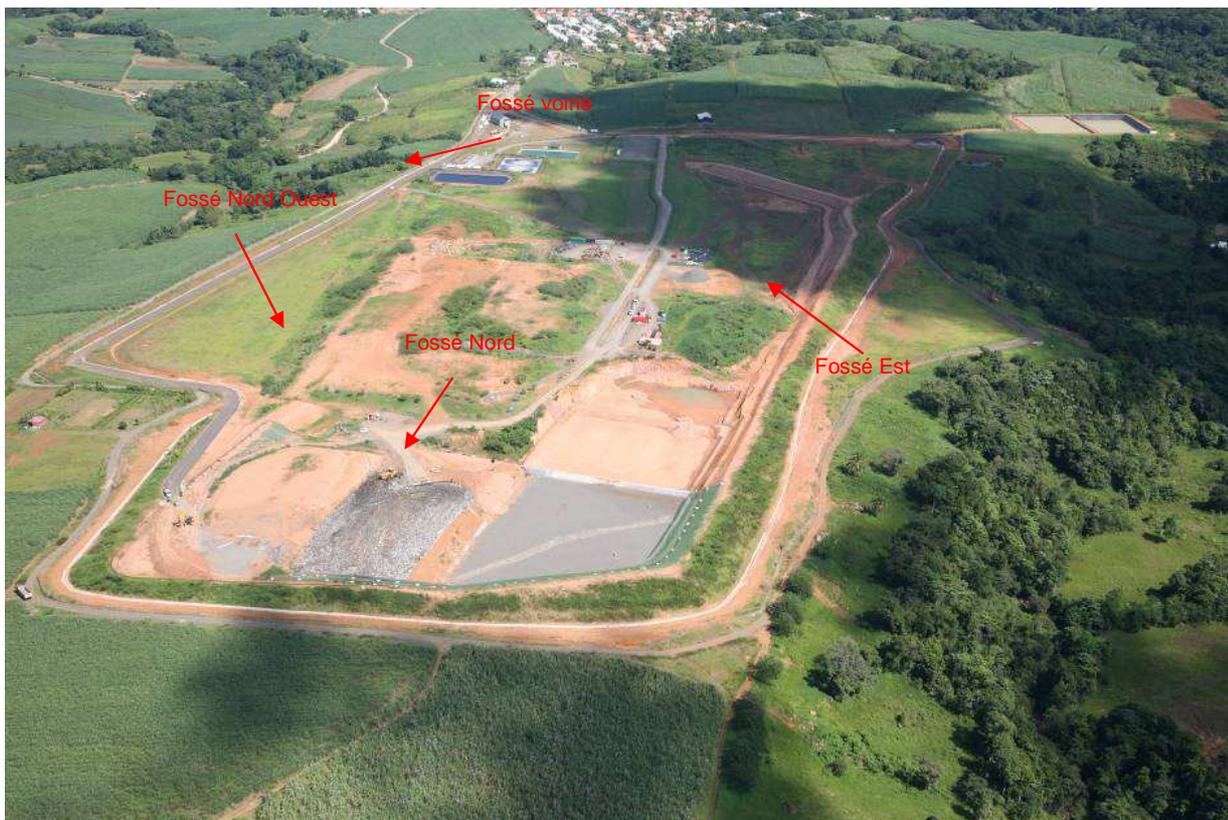
Figure 60. Vue des fossés béton de pied de digue extérieur. (24/11/11)

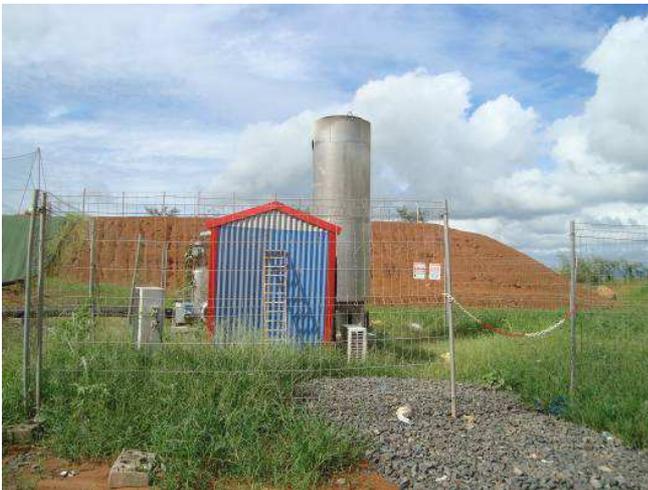
Figure 62. Vue de la torchère

Le niveau de maturité du massif de déchets, la vitesse de dégradation, et l'attente de la mise en place d'une unité de valorisation, nous ont conduit à équiper le site d'une torchère d'une capacité nominale de 1 000 Nm³/h. Cette dernière devrait être opérationnelle en 2012.

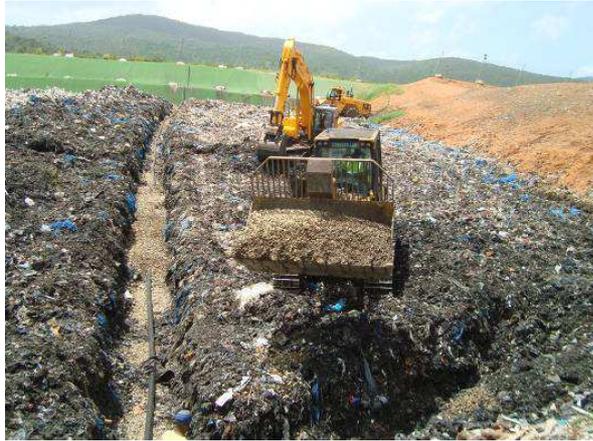
Figure 64. Réalisation artères pour un meilleur captage du biogaz.

Des travaux de forages sont prévus début 2012 afin d'optimiser le captage sur l'alvéole A3.

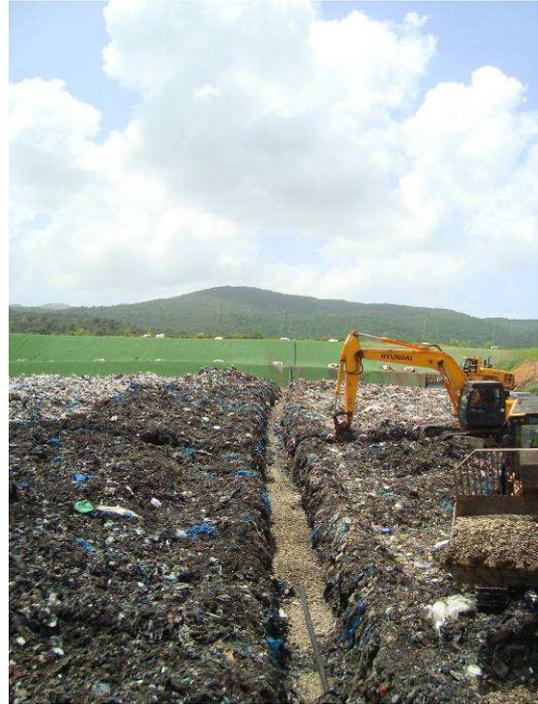
Figure 65. Mise en place d'un drain biogaz dans l'alvéole A2 (4/10/11)

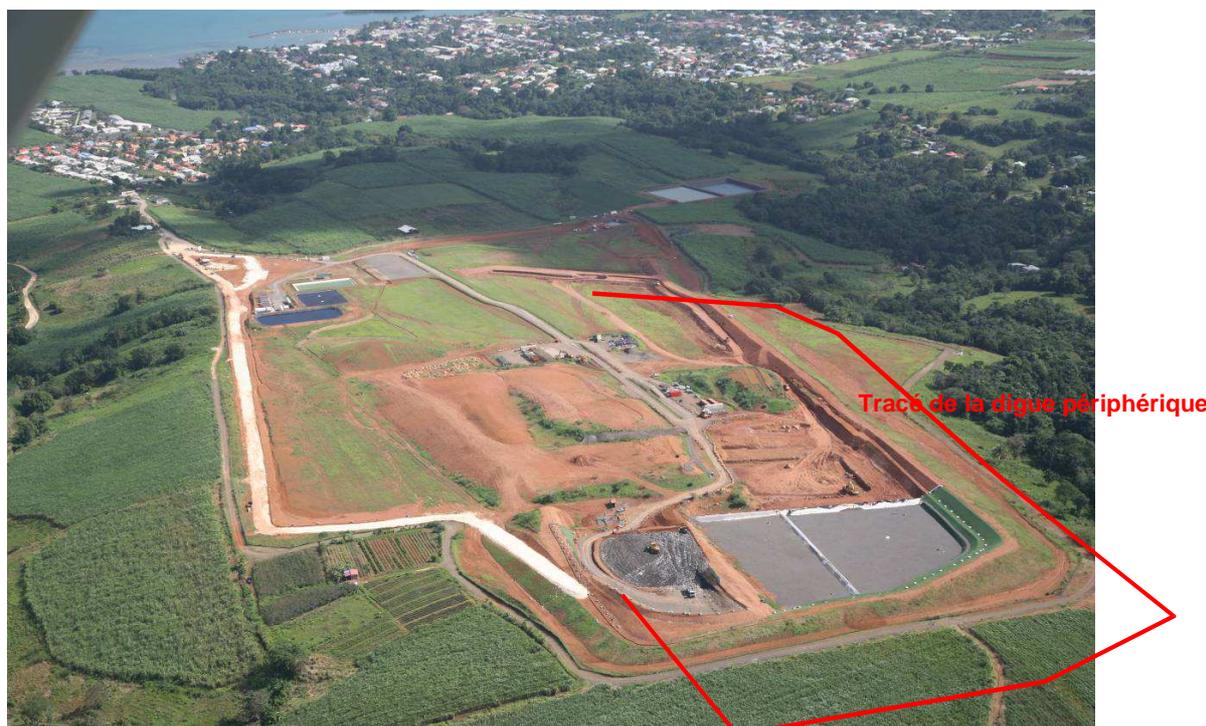
Figure 76. Vue Est et Nord Est du site, de la digue périphérique

Sur le reste du linéaire, la partie externe de la digue est terminée, mise en place terre végétale et revégétalisation ; il reste à faire la partie interne qui sera réalisée à l'avancement des alvéoles.
