SITA ESPERANCE

ISDND de Sainte-Rose

Rapport annuel d'activité et Dossier d'information 2016

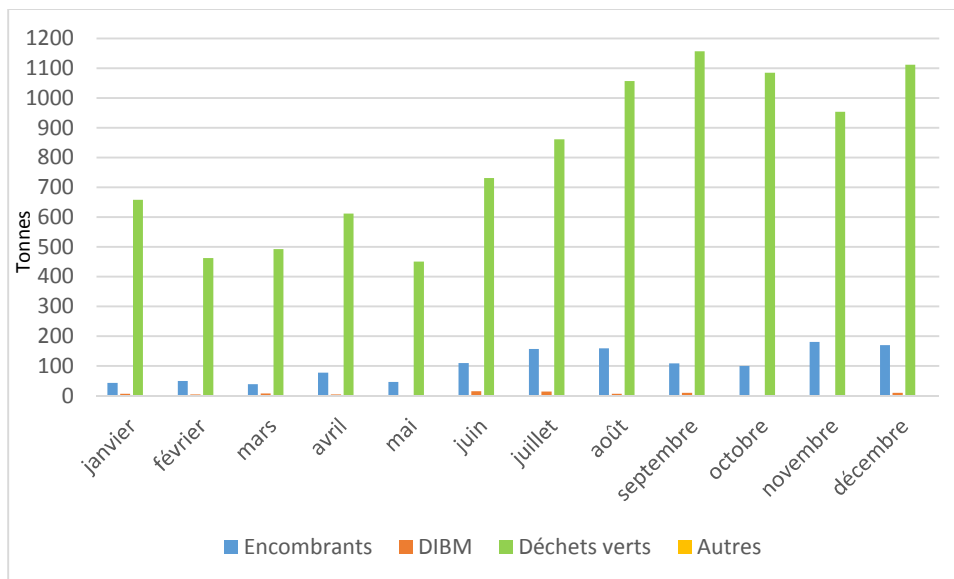
Figure 3 - Représentation graphique des tonnages entrants sur la plateforme de tri

Le tableau des tonnages réceptionnés sur la plateforme est présenté ci-après :

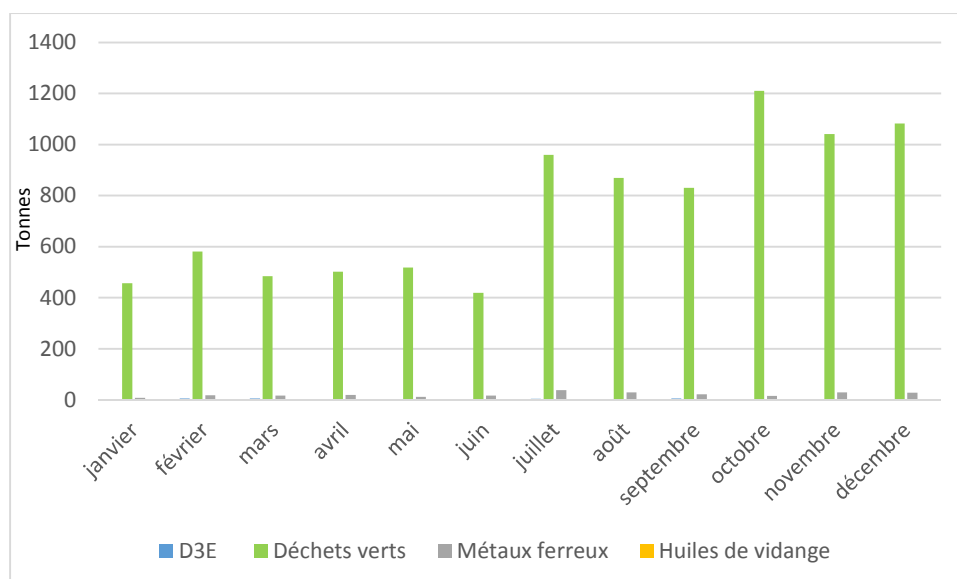
Figure 5 - Représentation graphique des tonnages valorisés depuis la plateforme de tri

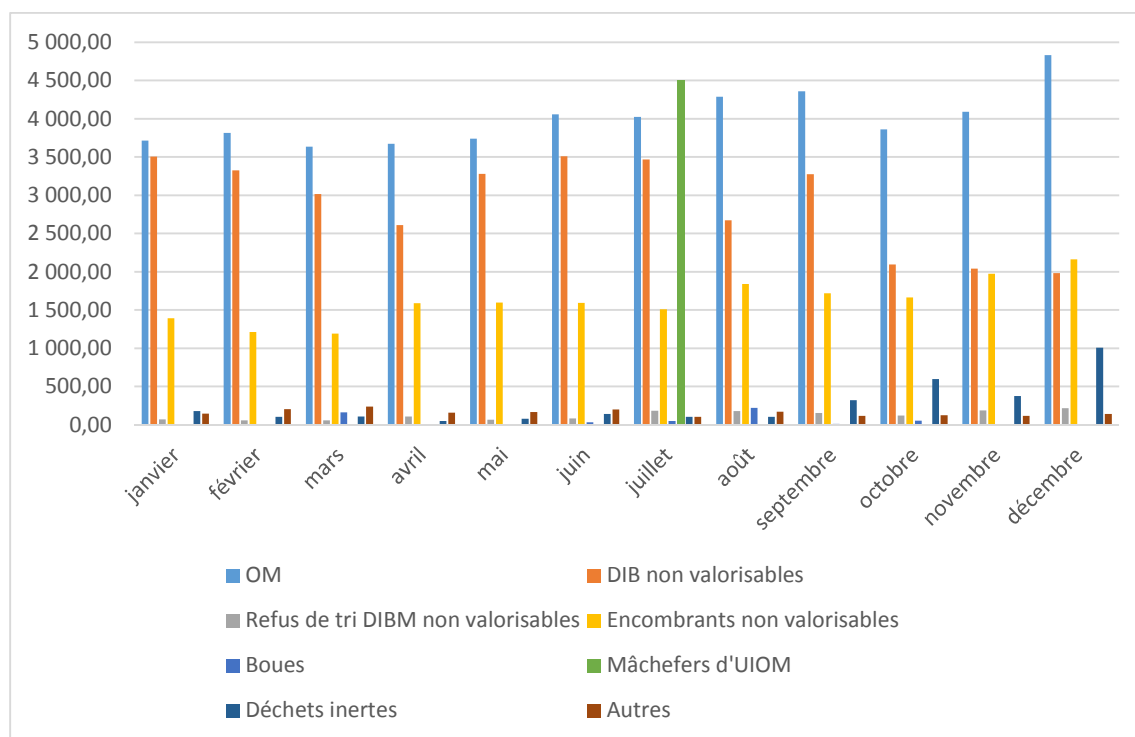
Figure 7 - Représentation graphique des tonnages réceptionnés sur la zone de stockage

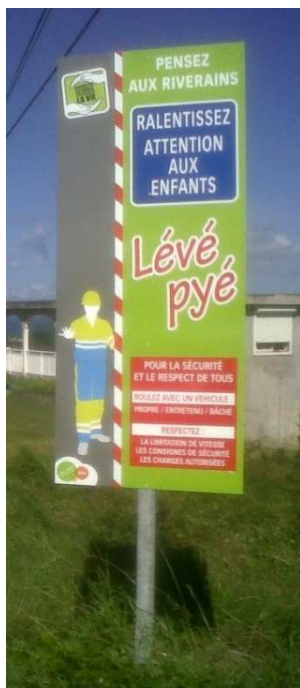
Figure 14 - Panneau de sensibilisation, le long de la voirie d'accès externe

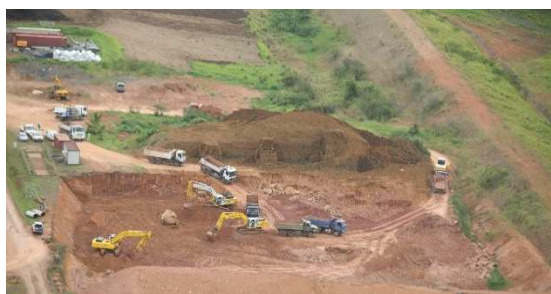
Figure 15 - Travaux d'aménagement d'une alvéole

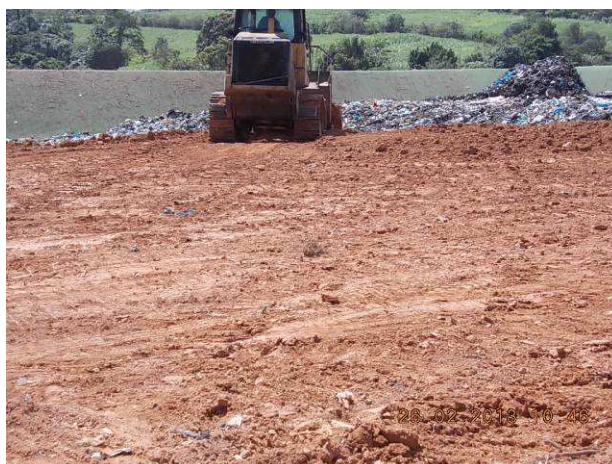
Figure 17 - Aménagement d'une couverture provisoire

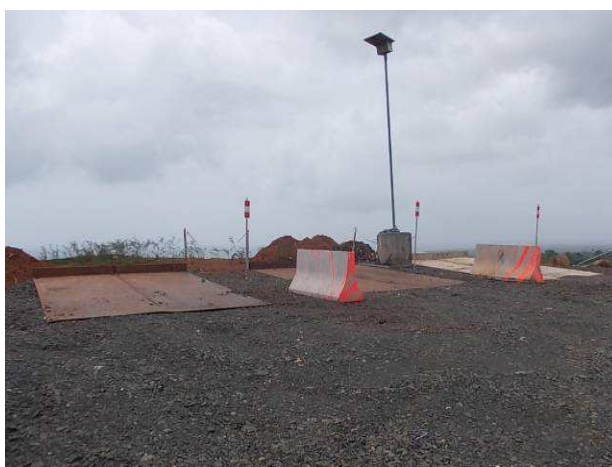
Figure 18 - Quais de vidage

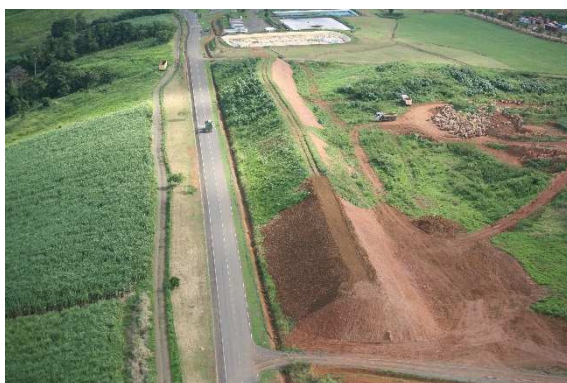
Figure 19 - Vue de la digue périphérique nord

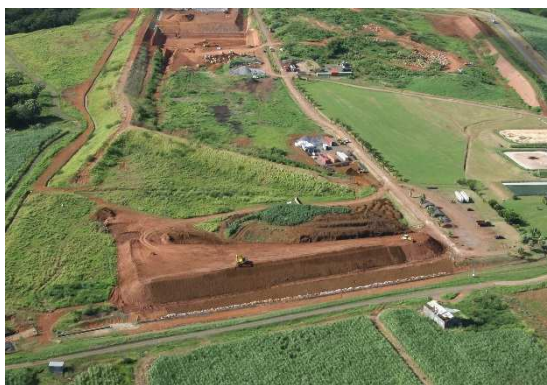
Aucun travaux supplémentaires n'a été réalisé en dehors de la poursuite du merlon paysager : de juin à août.

Figure 20 - Vue aérienne merlon paysager
