**ISDND de Sainte-Rose**

# **Rapport annuel d'activité et Dossier d'information 2017**

**Date : 29/03/2018**

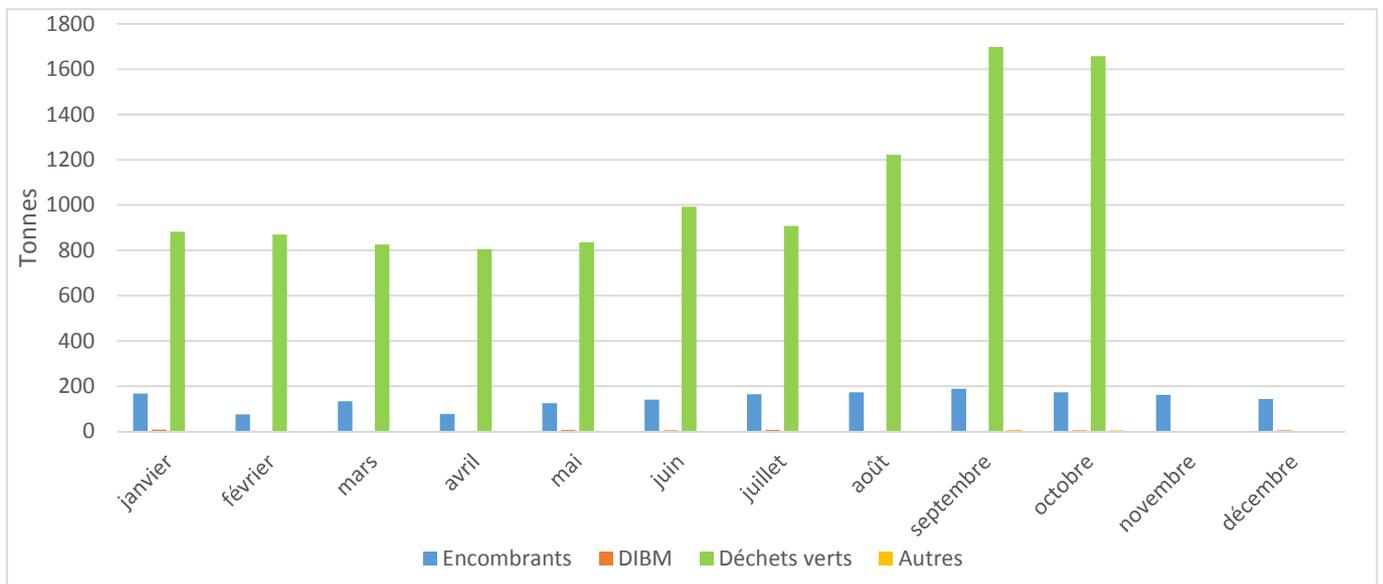
Figure 3 - Représentation graphique des tonnages entrants sur la plateforme de tri en 2017

Les déchets verts reçus en novembre et décembre étaient fortement pollués du fait du passage du cyclone MARIA. Par conséquent ils ont été déclassés en déchets ultimes.

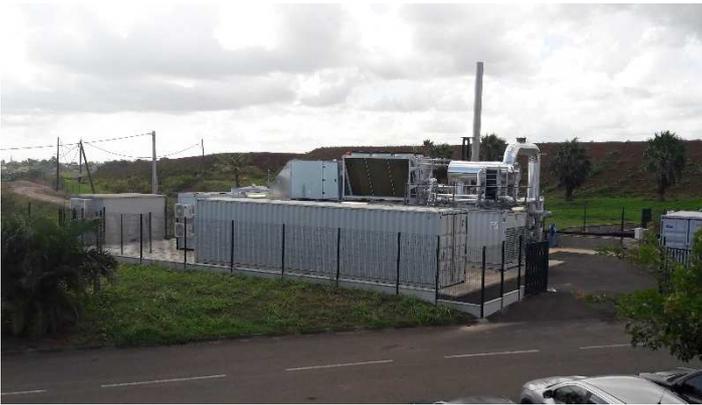
La puissance thermique produite sur la nouvelle plateforme permettra d'approvisionner un évaporateur directement prévu pour 2100 kW thermique.

Figure 12 - Vue d'ensemble de la plateforme de valorisation biogaz

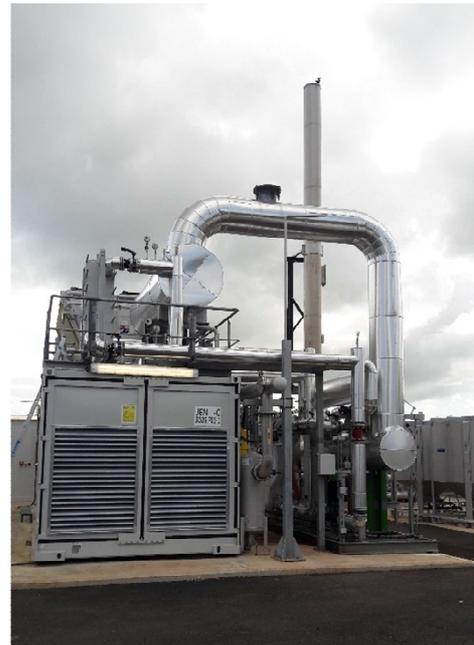
Figure 13 - Vue de détail de la plateforme de valorisation biogaz

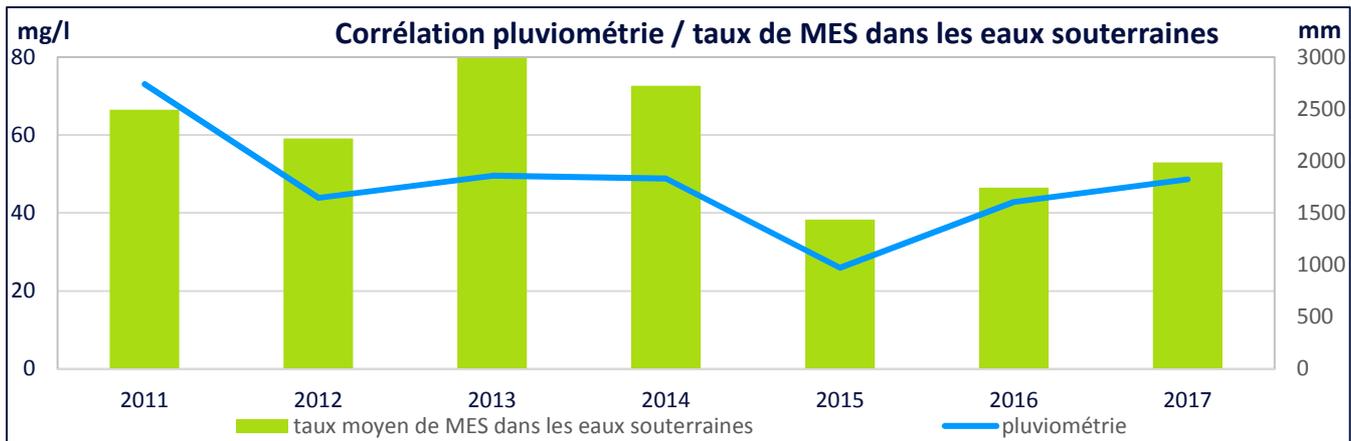
Le taux de MES a encore augmenté par rapport à l'année précédente : 52,96 mg/l en moyenne sur l'ensemble des prélèvements en 2017 contre 46,51 mg/l en 2016, restant toutefois inférieur au niveau des années précédentes. Ces valeurs dépendent étroitement de la pluviométrie comme le montre le graphique ci-dessous :

Figure 15 - Corrélation entre la pluviométrie et la concentration moyenne en MES dans les eaux souterraines

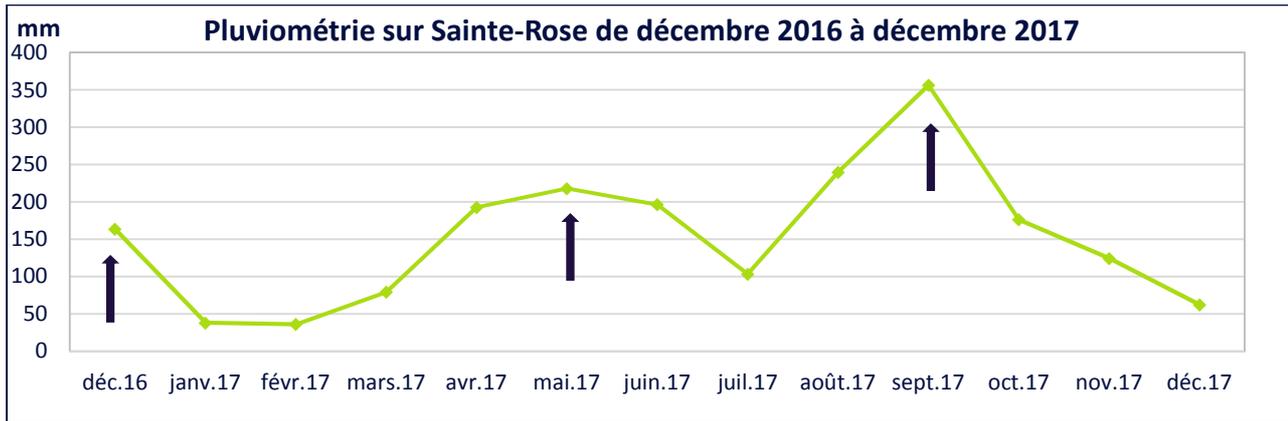
Figure 17 - Pluviométrie sur Sainte-Rose en 2017

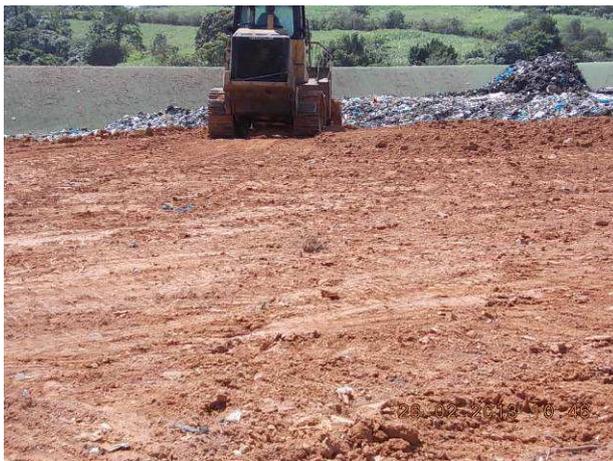
*Figure 23 - Aménagement d'une couverture provisoire*

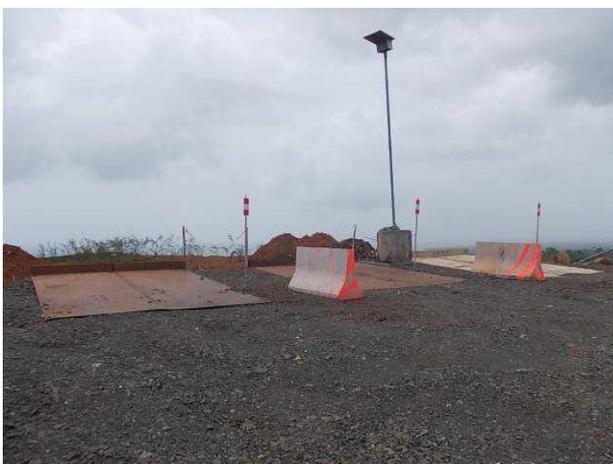
*Figure 24 - Quais de vidage*

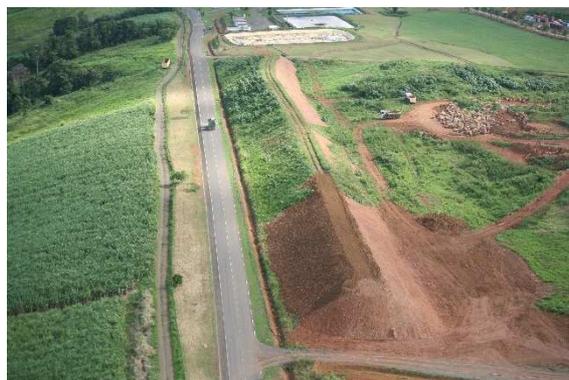
*Figure 25 - Vue de la digue périphérique nord*
