Préambule:

L'évaluation préliminaire des risques d'inondation (EPRI) a pour but d'évaluer les risques potentiels liés aux inondations à l'échelle du grand bassin hydrographique (ou district).

Cet addendum intègre les principales évolutions de la politique de gestion des inondations ainsi que les événements historiques marquants intervenus après 2011. Il est présenté de façon synthétique en annexe 1.

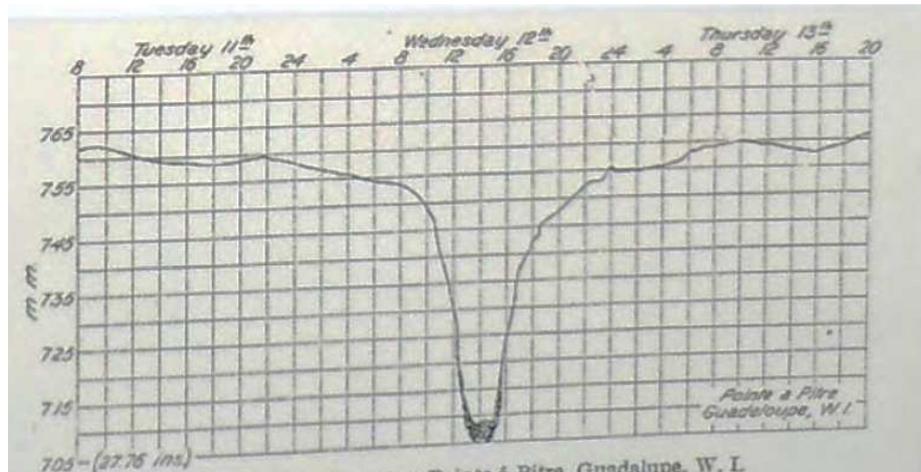
Figure 1 – Courbe barométrique enregistrée au port de Pointe-à-Pitre.
(Monthly Weather Review, vol. 56, sept. 1928, p. 348. Cité dans Eclats de Temps, p. 163)

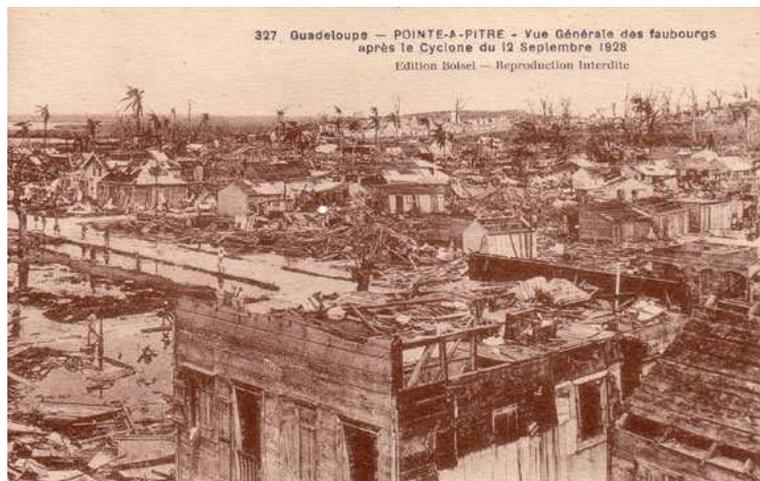
Figure 2 – Pointe-à-Pitre après le cyclone de 1928.
(PPR Pointe-à-Pitre et LAMECA © Thierry Gnechchi)

Le bilan total fait état d'environ 1 500 morts enregistrés surtout sur le nord de Basse-Terre et la région de Pointe-à-Pitre/Les Abymes/Le Gosier sur la Grande-Terre. A ces morts directes il faut ajouter 500 décès dus à l'isolement de l'île et à la situation sanitaire, 15 000 blessés et plus de 100 000 sans-abris. Ces chiffres, rapportés à la population totale de la Guadeloupe à l'époque, soit 155 000 personnes, soulignent l'ampleur de la catastrophe (Figure 2). Il reste toutefois impossible

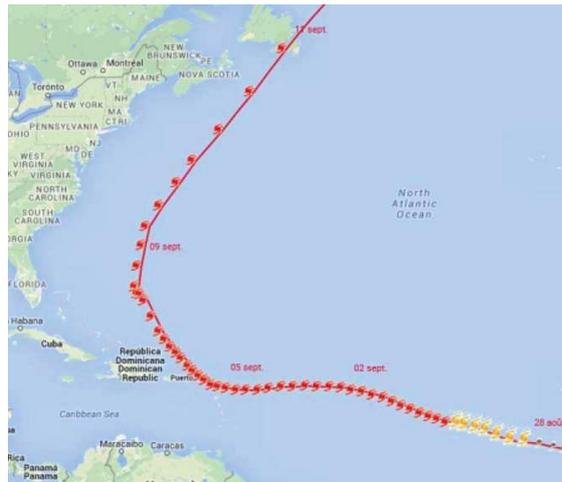
Figure 3 – Trajectoire de l'ouragan Luis
(<http://pluiesextremes.meteo.fr>)

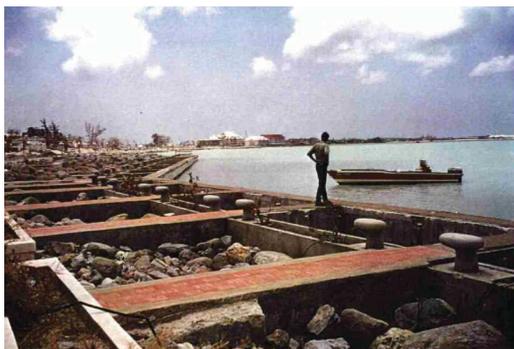
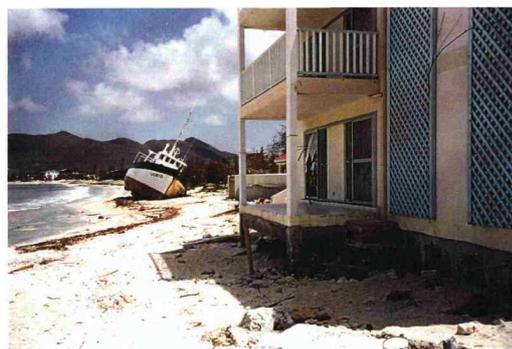
Figures 4 et 5 – Marigot et Sandy Ground à Saint-Martin après le passage de Luis.
(Rapport du BRGM, décembre 1995)

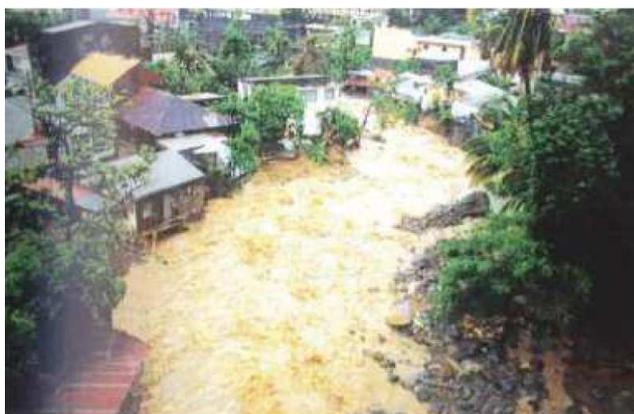
Figure 7 – Rivière-aux-Herbes le 16 septembre 1995 (AZI de la Basse-Terre)

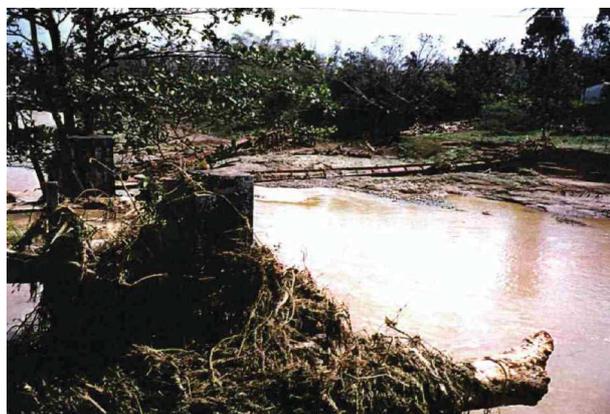
Figure 8 – Pont de la Boucan à Sainte-Rose détruit par le passage de Marilyn (BRGM)

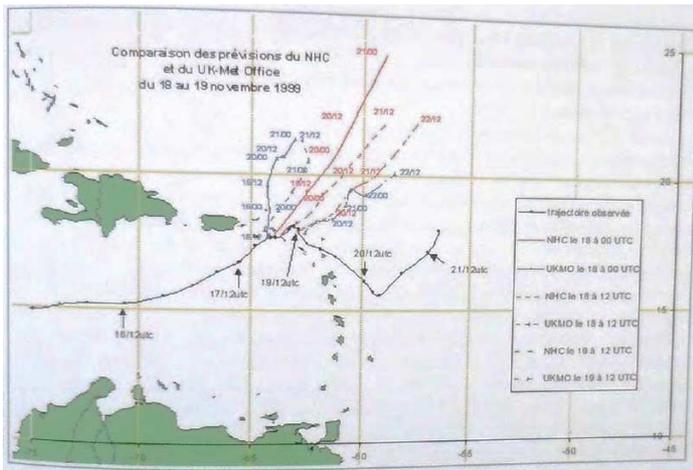
Figure 9 – Prévisions (rouge et bleu) et trajectoire de l'ouragan Lenny du 18 au 19 novembre 1999 (Météo France)

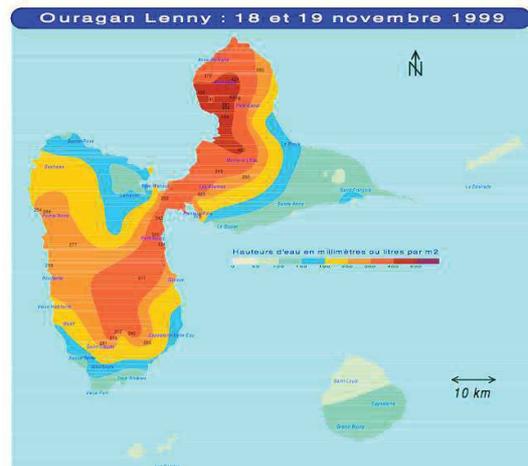
Figure 10 – Ouragan Lenny, novembre 1999 : pluviométrie (Météo France)

Les cumuls de pluies dépassent souvent 250 mm en 2 ou 3 jours sur l'archipel et touchent la quasi-totalité des communes de la Grande-Terre (Figure 10). Des valeurs records sont enregistrées au Raizet-Abymes : 90mm en 1 heure le 19 novembre de 8h30 à 9h30 ; 152 mm en 2 heures le 19 de 7h54 à 9h54 ; 301mm en 24h les 18-19 à 16h18. Les périodes de retour sont voisines de 100 ans à Port-Louis, Morne-à-l-Eau ainsi que sur l'est de Basse-Terre. Le nord de la côte-sous-le-vent (Deshaies, Bouillante,...) est relativement épargné (cumuls décennaux)

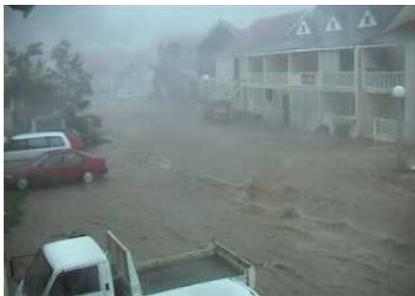
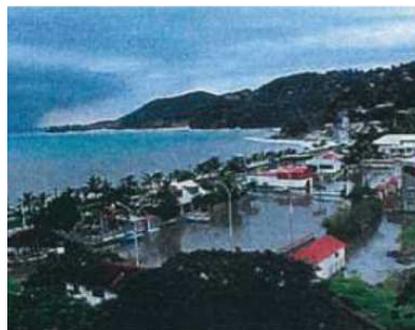
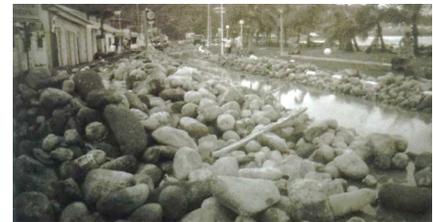
Figure 11 a – Inondations à Concordia, île Saint Martin (Top St-Martin.com) ;

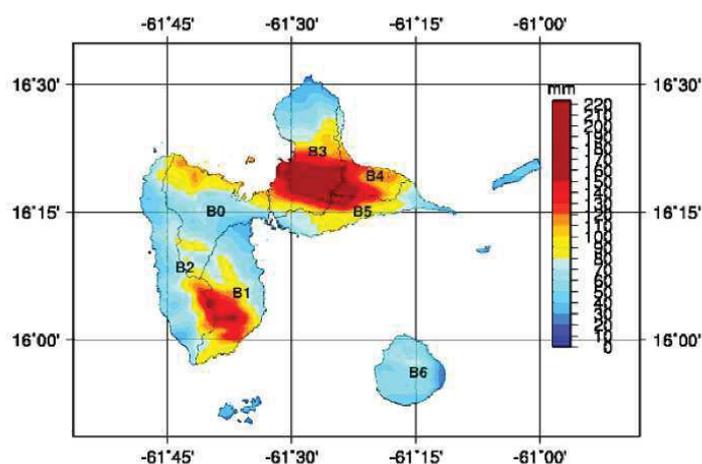
Figure 12 – Précipitations sur la Guadeloupe du 3 au 5 janvier 2011. (Météo France)

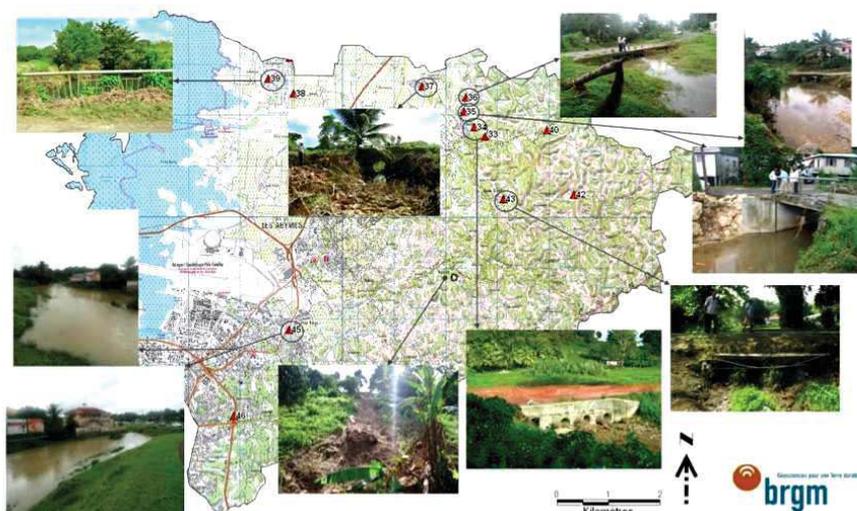
Figure 13 – Carte des routes coupées lors des inondations du 4 janvier 2011 sur la commune des Abymes (BRGM)

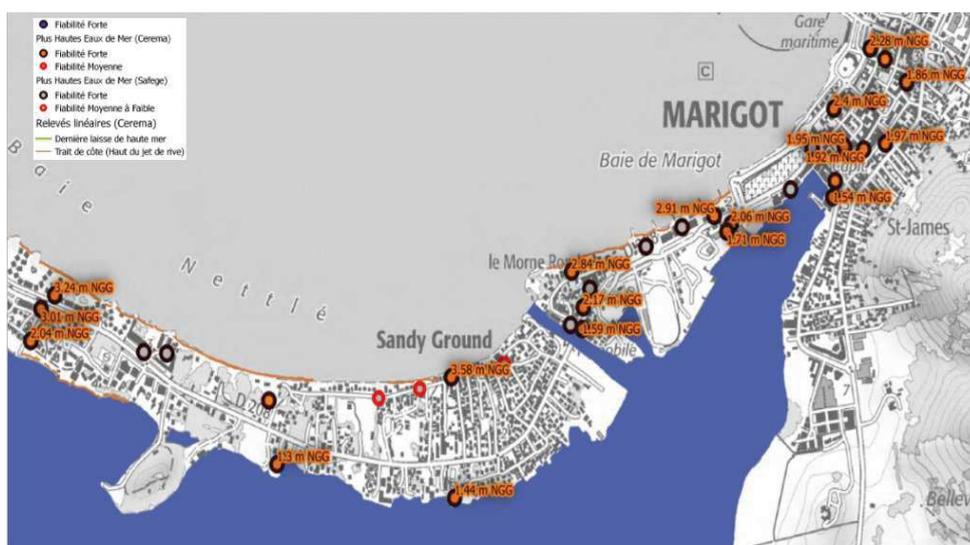
Figure 14 – Hauteurs de mer enregistrées à Marigot (Saint-Martin) pendant le passage du cyclone Irma (CEREMA)

En mer, les creux atteignent 10 m. Dans les baies exposées au nord de Saint-Martin (Figure 14) la surcote modélisée de la marée de tempête dépasse 3 m et plus de 1,2 m à Gustavia (Saint-Barthélemy), valeurs cohérentes avec les submersions marines constatées.

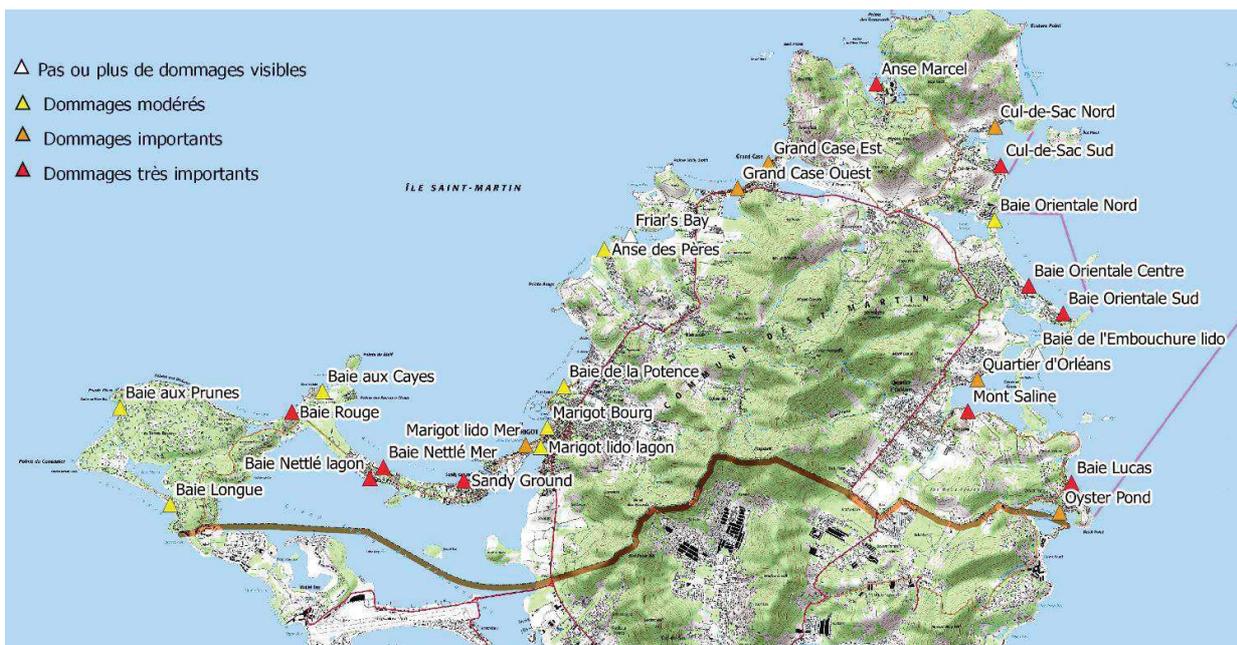
Figure 15 – Cartographie des dommages du cyclone Irma sur le littoral de Saint-Martin (BRGM)

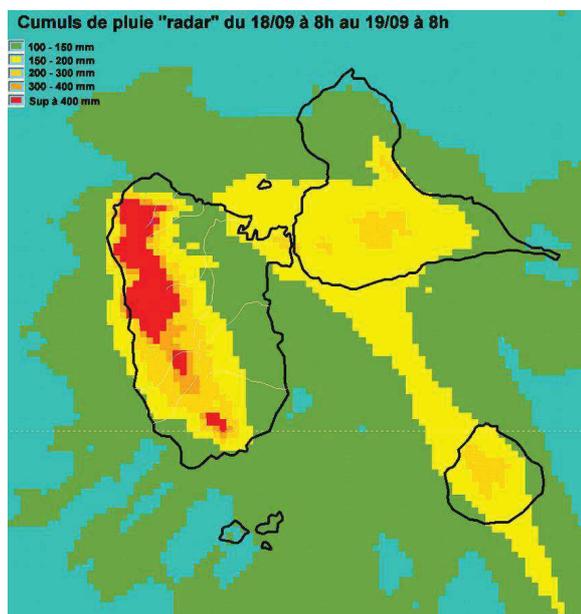
Figure 16 – Cumuls de pluie radar à la Guadeloupe du 18/09 8h00 au 19/09 8h00 (Météo France)

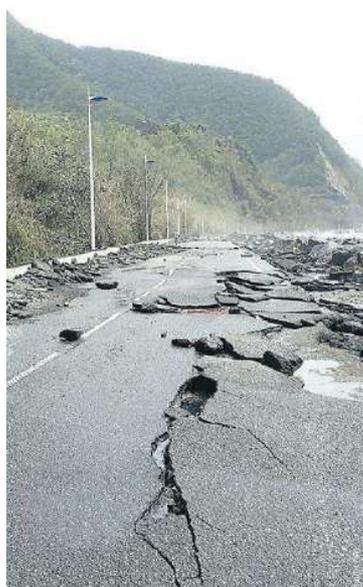
Figure 17 – Route du littoral Vieux-Fort – Gourbeyre (RD6). (France-Antilles, 22/09/2017)
