ISDND de Sainte-Rose

Rapport annuel d'activités et Dossier d'information 2021

ENERGIPOLE ESPERANCE

Date : 11/03/2022

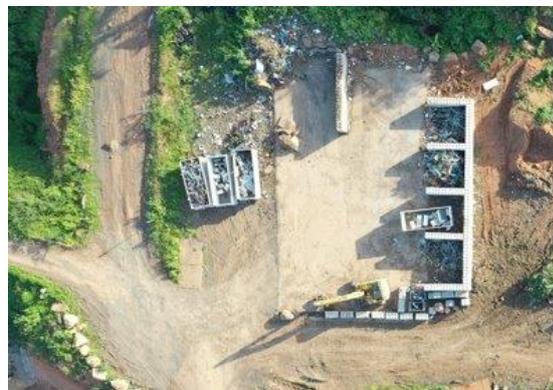
Les déchets sont triés, par un agent de tri sur engin, et placés dans des bennes ou containers de stockage dédiés. Les envois vers les différentes filières agréés sont assurés par des sociétés de transport spécialisées.

Figure 2 : Vue aérienne de la plateforme de tri

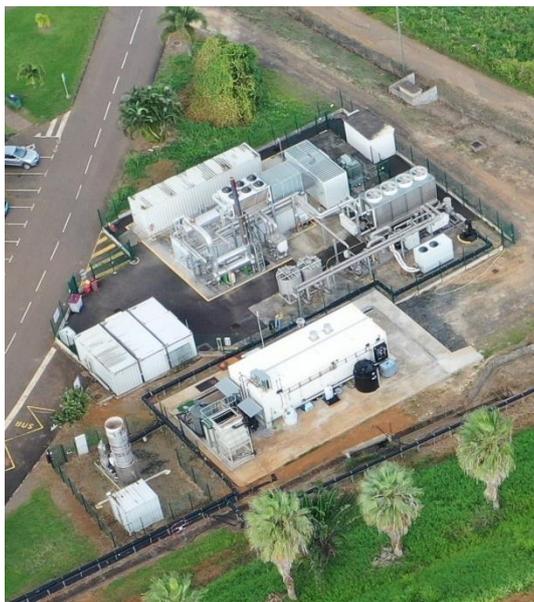
- Le 17/12/2020, une seconde station de traitement des lixiviats est entrée en service. Il s'agit d'une station semi-mobile d'une capacité nominale de 5 m³/h, conditionnée dans deux containers maritimes accolés.

Figure 12 : zone technique de traitement des effluents – au premier plan, nouvelle station de traitement des lixiviats, et torchère / vapo-therm, et moteur de valorisation du biogaz en arrière-plan

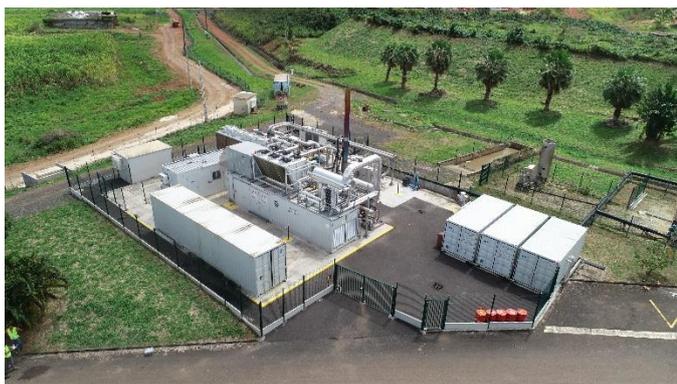
Figure 15 - Vue d'ensemble de la plateforme de valorisation biogaz

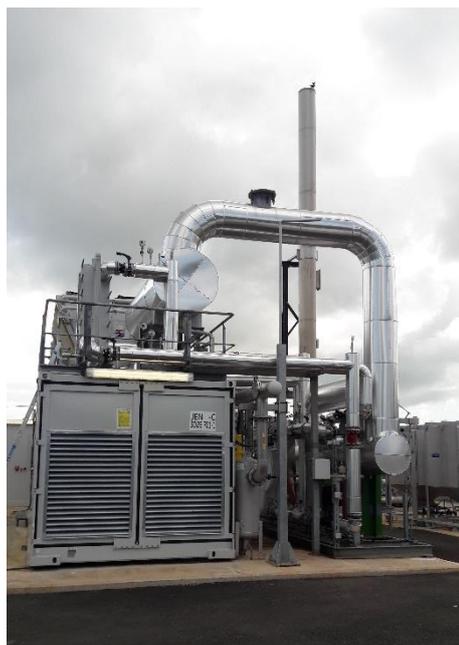
Figure 16 - Vue de détail de la plateforme de valorisation biogaz

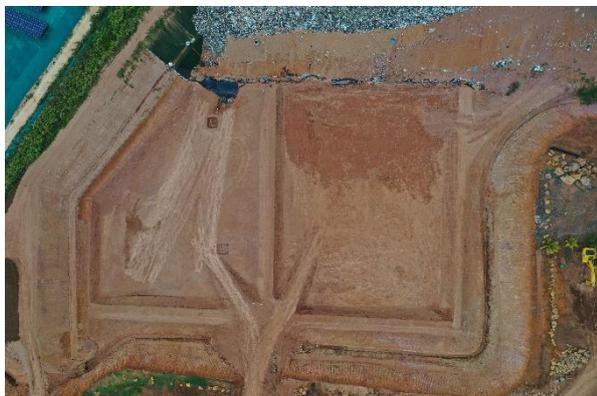
L'exploitation successive de ces alvéoles a nécessité la réalisation de travaux de couvertures. À savoir : couverture de l'alvéole J2 à côte finale,

Figure 25 - Travaux alvéoles K2 et J2

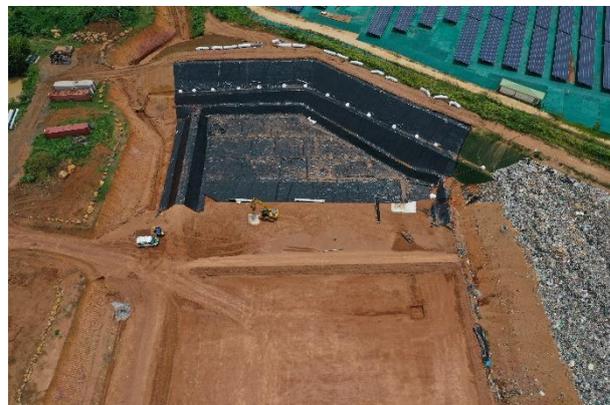
Figure 26 – Travaux d'étanchéité sur K2

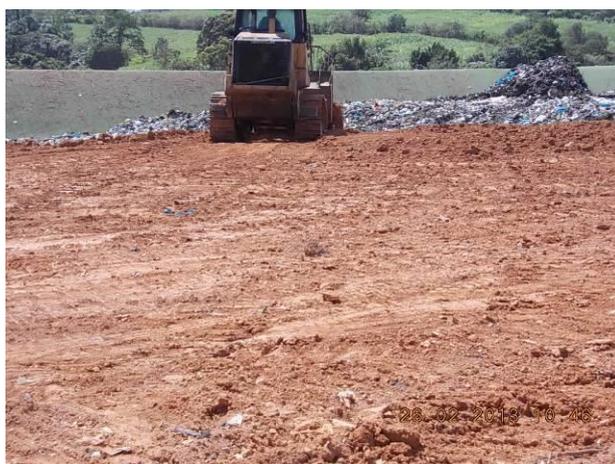
Figure 27 - Aménagement d'une couverture provisoire

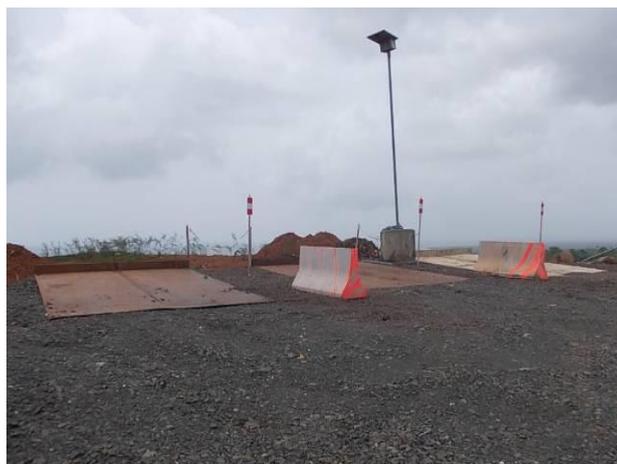
Figure 28 - Quais de vidage

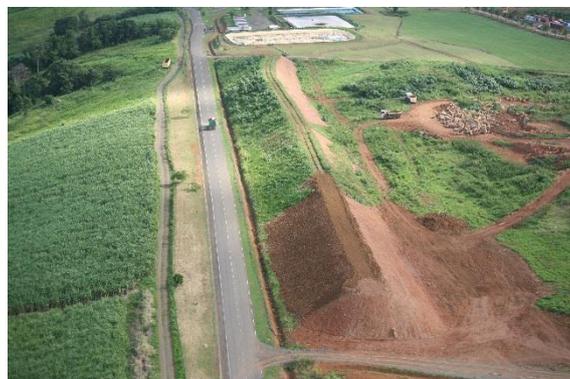
Figure 29 - Vue de la digue périphérique nord

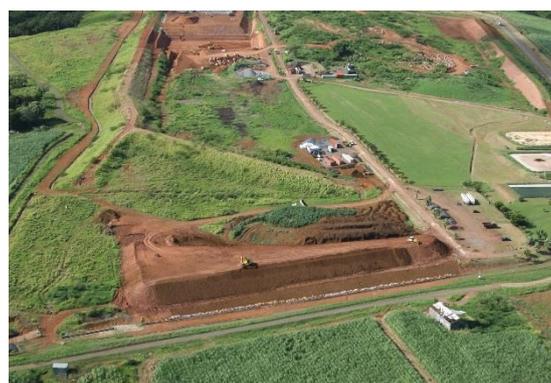
Figure 30 - Vue aérienne merlon paysager
