**SITA ESPERANCE**  
**ISDND DE SAINTE ROSE (971)**

**RAPPORT ANNUEL D'ACTIVITE**  
**ET**  
**DOSSIER D'INFORMATION**  
**2014**

## **PREAMBULE**

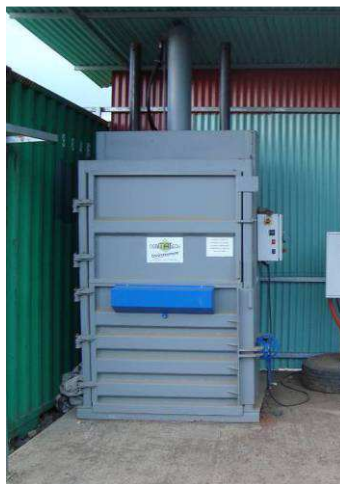
**Figure 3. Photo presse à balles**

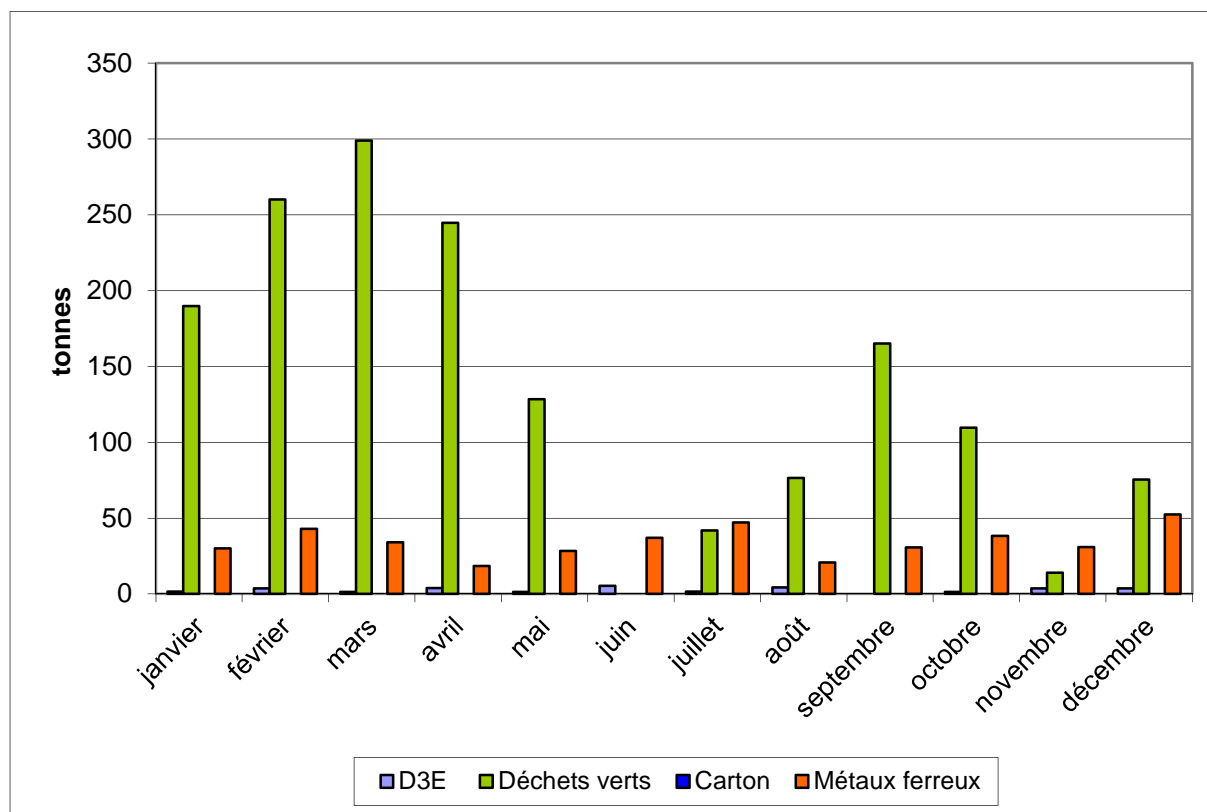
Le taux de valorisation sur la plateforme de tri par rapport à son tonnage entrant s'établit à une moyenne de 38% sur l'année 2014.

Figure 7. Graphe représentant les tonnages valorisés sur la plateforme de tri

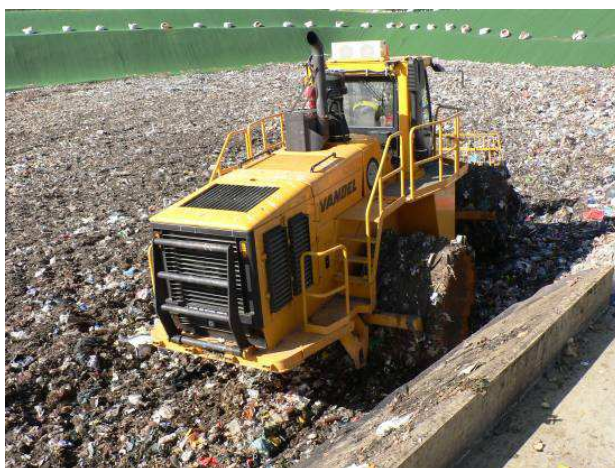
- Deux compacteurs de type VANDEL, respectivement de 40 et 52 tonnes pour le traitement des déchets,
- Une chargeuse sur chenilles pour les travaux divers,
- Une rampe de pulvérisation de produit neutralisant d'odeurs.

**Figure 8. Photo du compacteur VANDEL QS400**

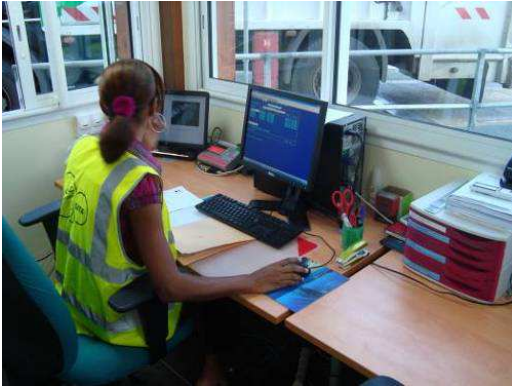
**Figure 9. Vue du poste de pesée des camions**

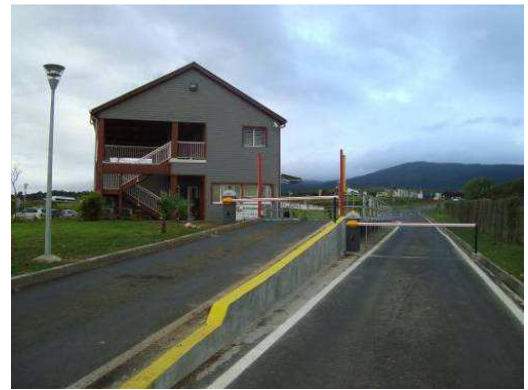
**Figure 12. Vue d'ensemble du pont bascule et ses aménagements**

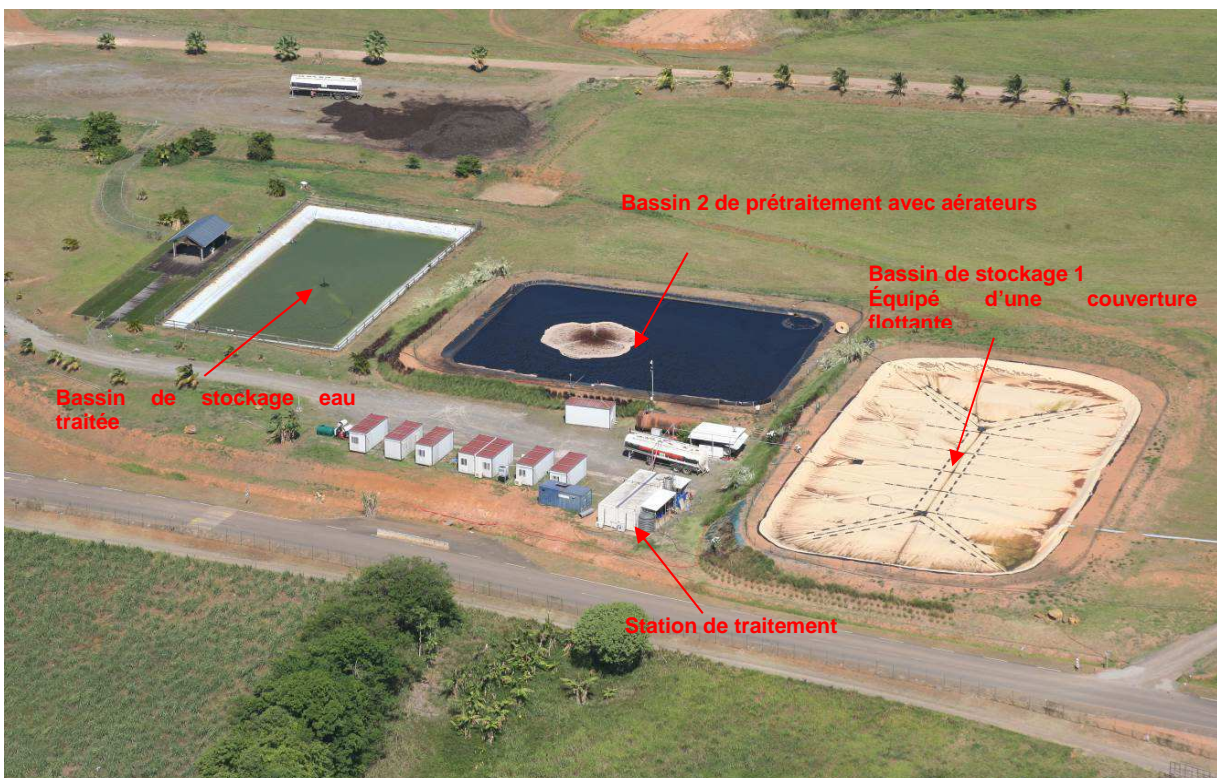
Figure 18. Vue aérienne de l'ensemble des installations de traitement des lixiviats

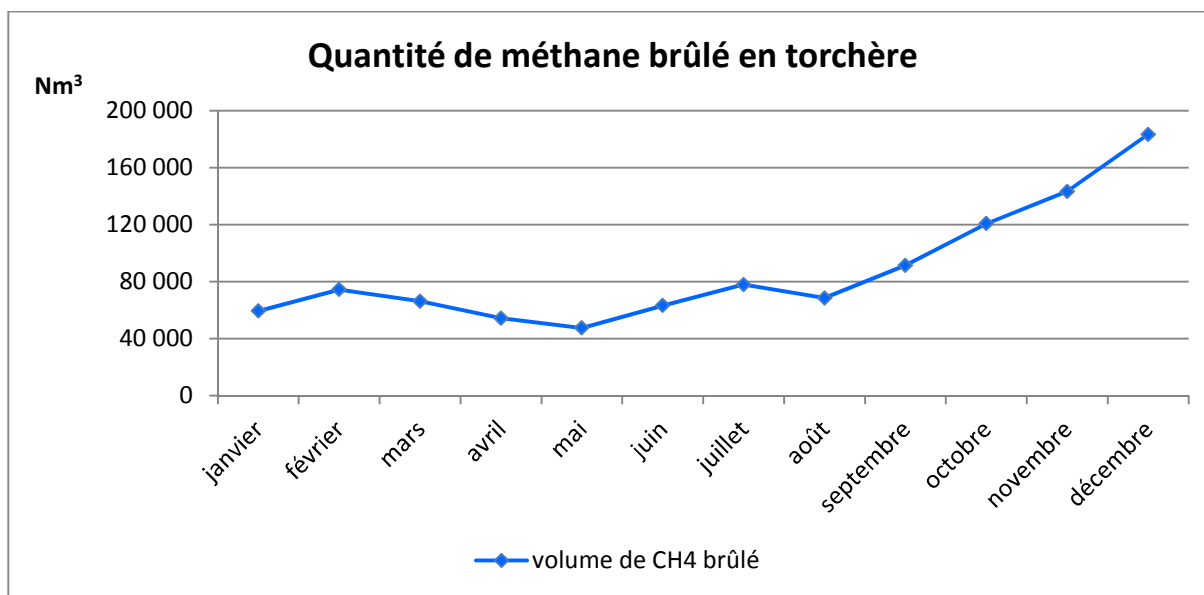
**Figure 23. Graphe représentant l'évolution du volume de méthane traitée en torchère par mois**

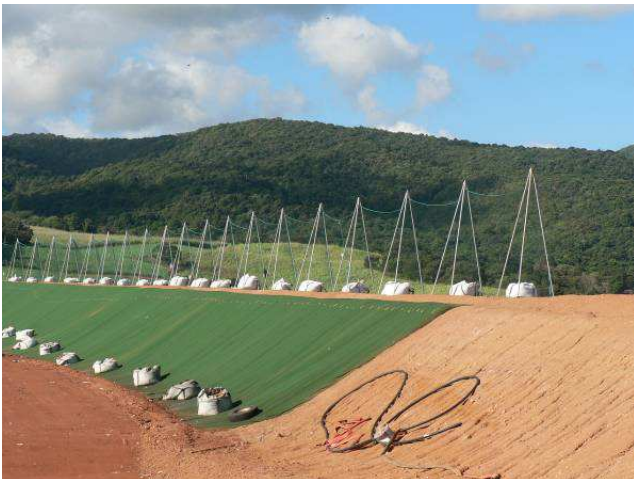
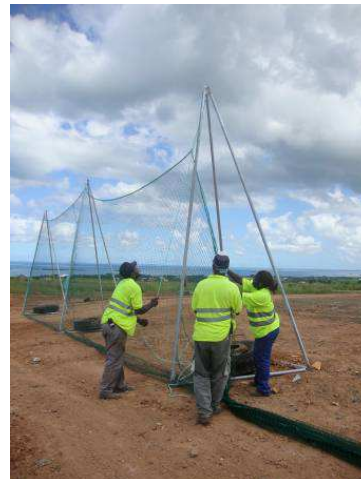
Ces structures sont mobiles, elles peuvent être déplacées ou complétées autant que de besoin. Des filets de protection sont installés en plus sur les zones de vidages (quais).

En cas d'annonce de vents violents (selon une procédure interne), ces filets peuvent être abattus rapidement grâce à un système prévu à cet effet.

**Figure 26. Mise en place de filet de protection anti-envols en périphérie de la zone de stockage**

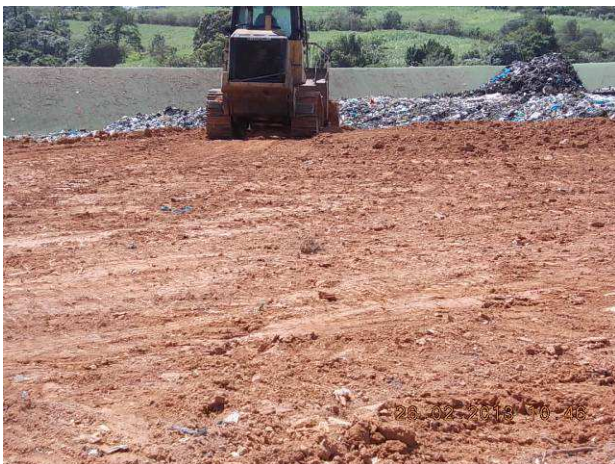
**Figure 30. Couverture provisoire**

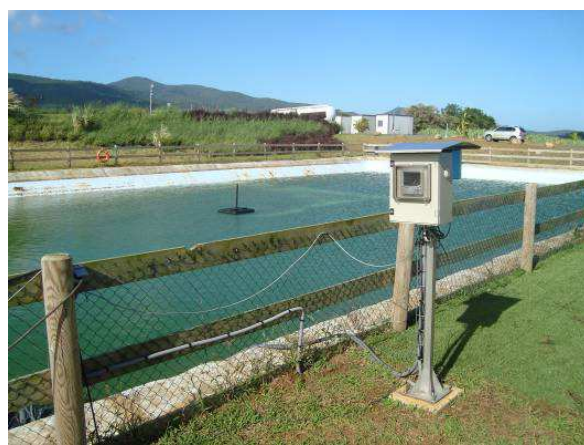
Cet appareil de mesure en continu permet l'enregistrement des paramètres : conductivité, pH et débit sortant.

**Figure 38. Appareil de contrôle en continu bassin eaux osmosées.**

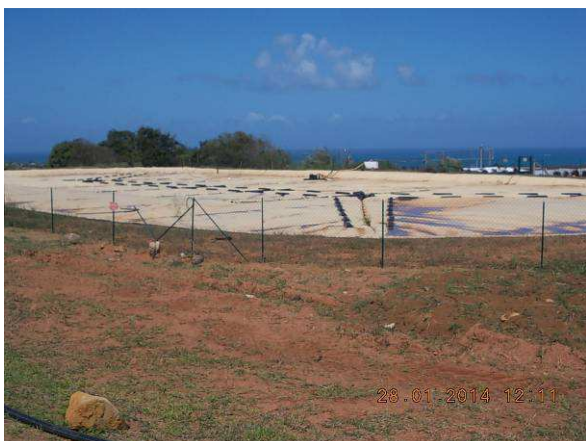
**Figure 39. Couverture du bassin de lixiviat 1**

Cette production théorique continue à diminuer par rapport à celle calculée en 2013 qui était de 4 633 m<sup>3</sup>. L'impluvium direct dans les bassins lixiviats est limité par l'installation d'une couverture flottante au mois d'août 2013 sur un des bassins de stockage des lixiviats. Cette couverture flottante permet d'éviter que les précipitations ne fassent augmenter le volume stocké dans ce bassin, et ainsi réduite la production de lixiviats.

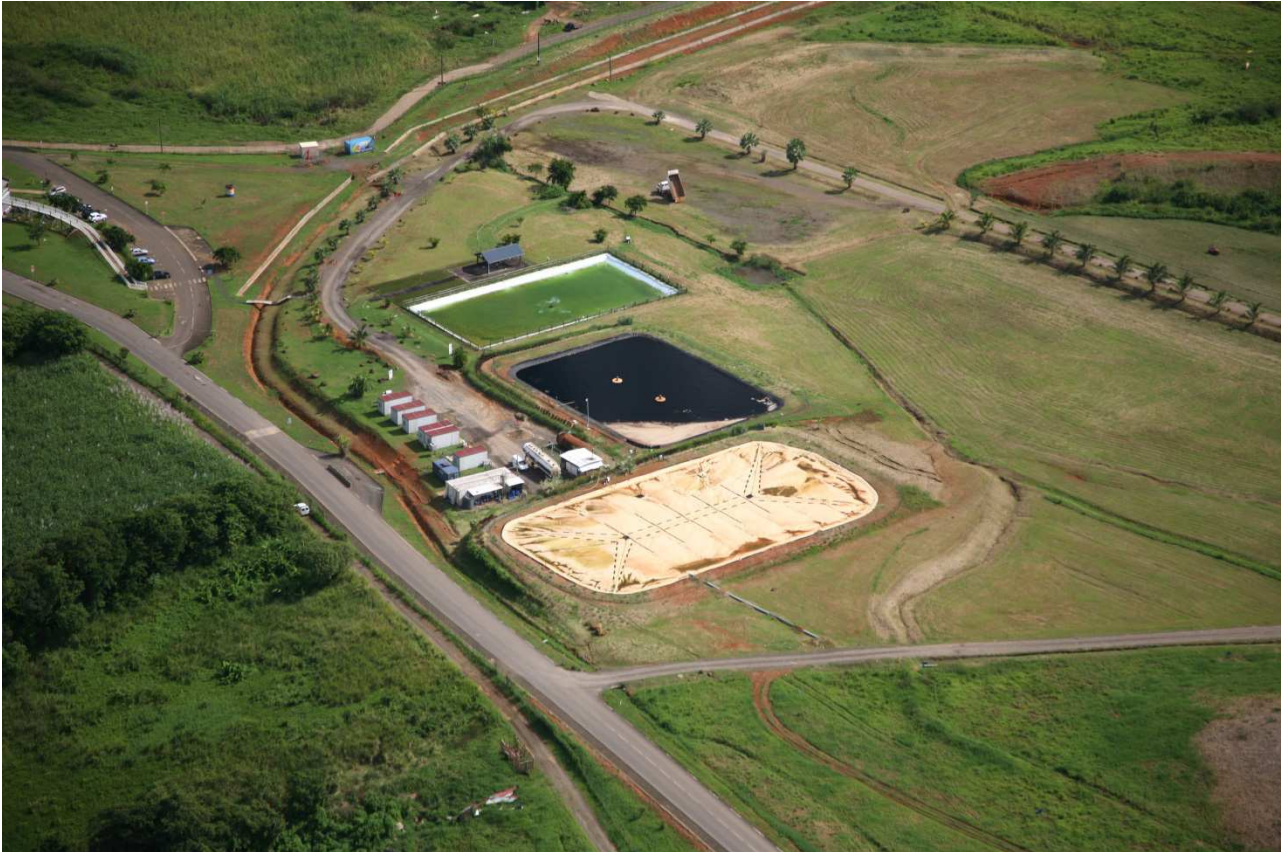
**Figure 41. Vue d'ensemble de l'installation de traitement des lixiviats et ses bassins de prétraitement et stockage**

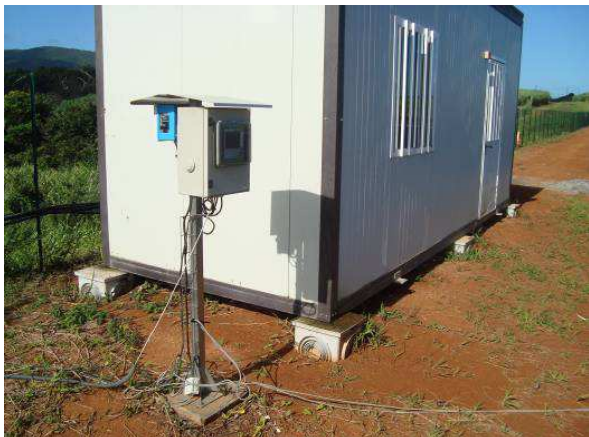
Avant rejet vers le milieu naturel un système de contrôle en continu a été installé en sortie du bassin 2. (Article 6.2 A-P).

Cet appareil de mesure en continu est opérationnel et les résultats sont enregistrés et archivés sur site (pH, conductivité).

**Figure 42. Vue de l'appareil de contrôle en continu.**

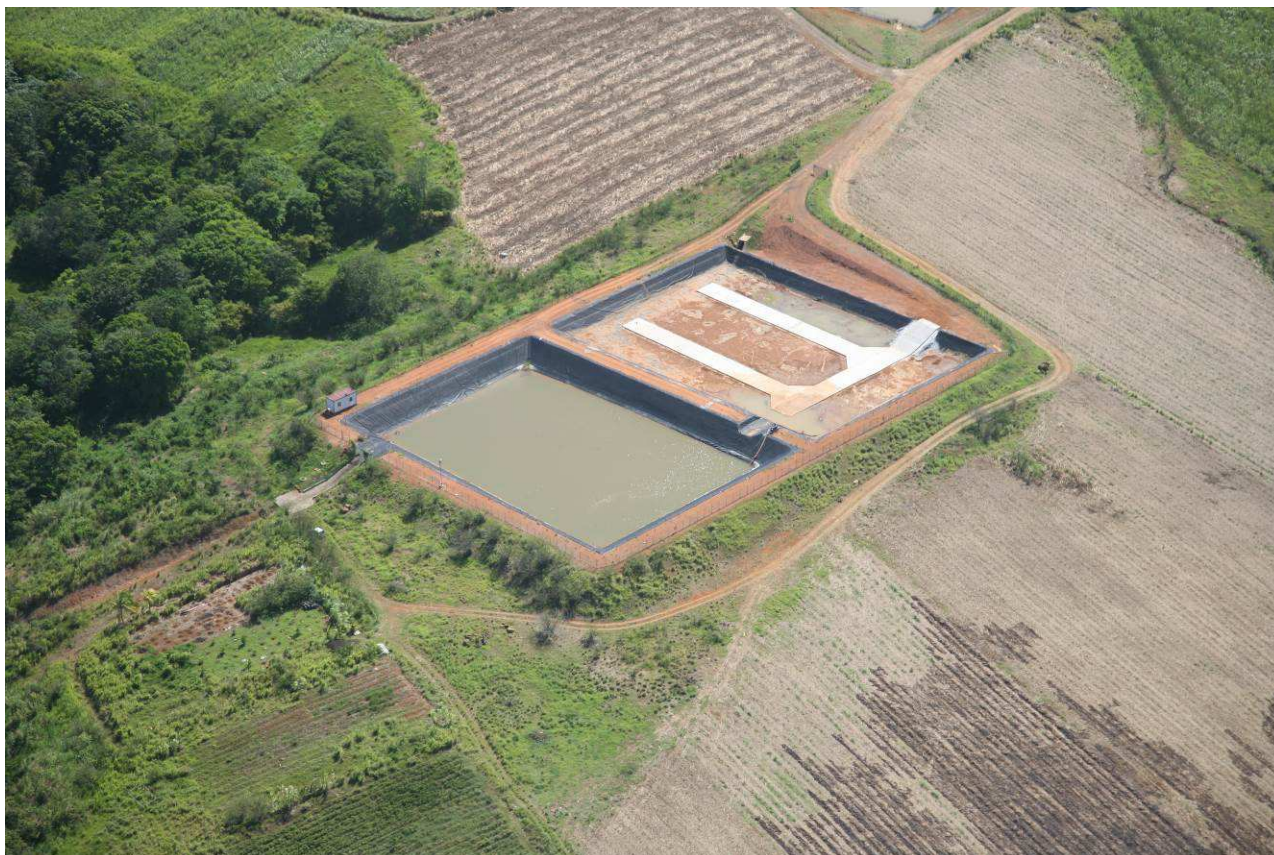
**Figure 44. Vue aérienne des bassins de rétention avec le bassin ER1 équipé de rampe pour le curage de matière de décantation.**

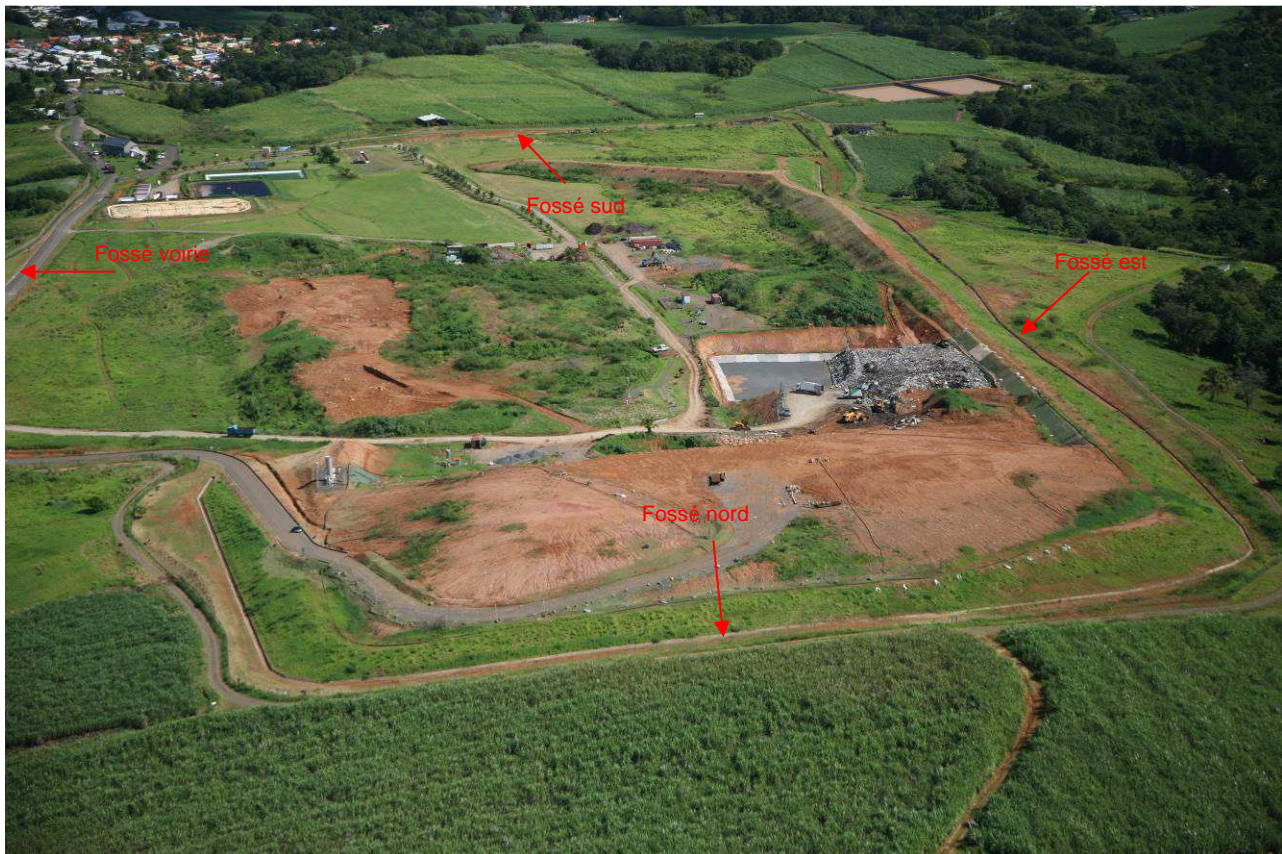
**Figure 45. Vue des fossés béton de pied de digue extérieur**

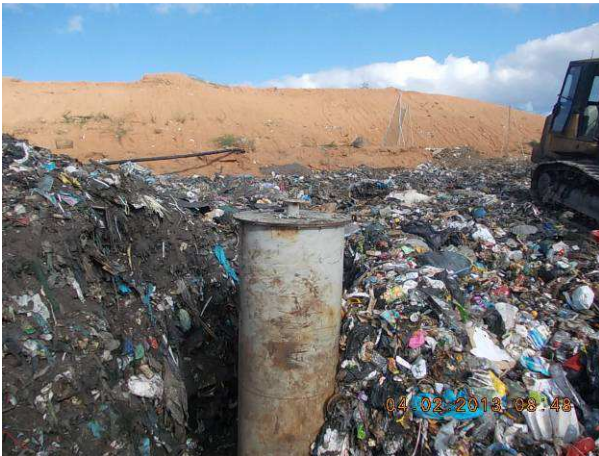
**Figure 49. Réalisation artères pour un meilleur captage du biogaz.**

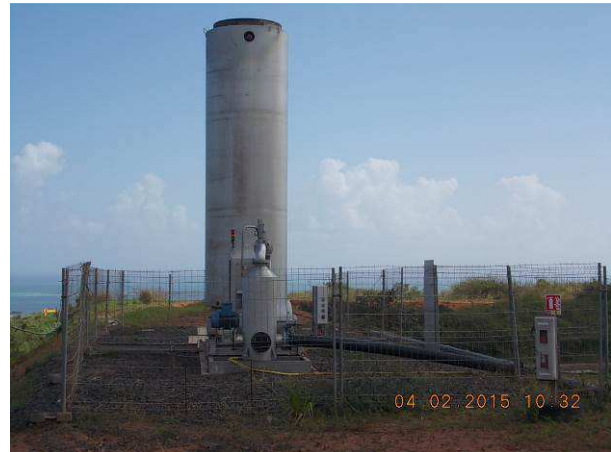
**Figure 50. Torchère BG 1000**
