SITA ESPERANCE
ISDND DE SAINTE ROSE (971)

RAPPORT ANNUEL D'ACTIVITE
ET
DOSSIER D'INFORMATION
2012

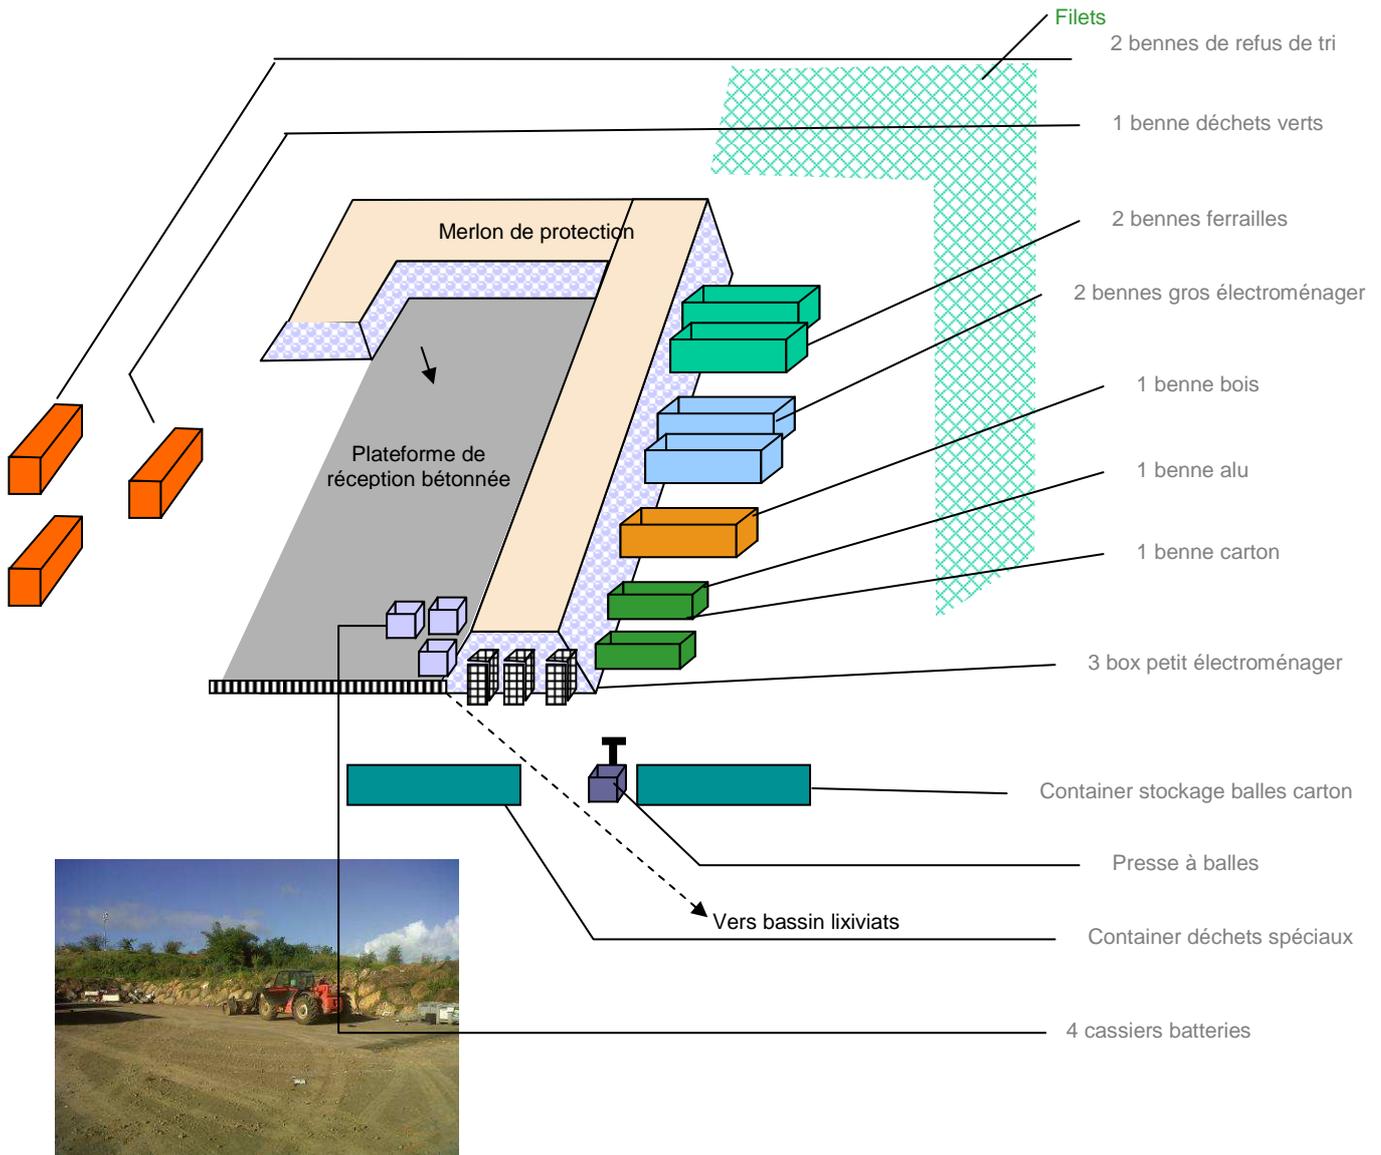
Le schéma présenté ci-après résume le mode de fonctionnement de la plateforme de tri.

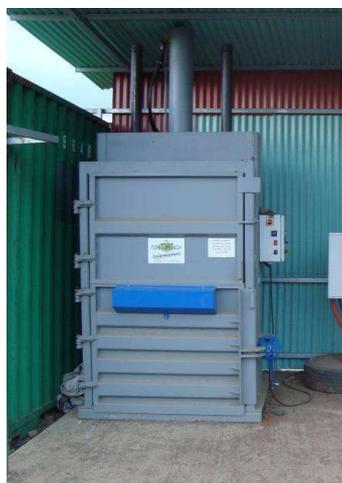
Figure 3. *Photo presse à balles*

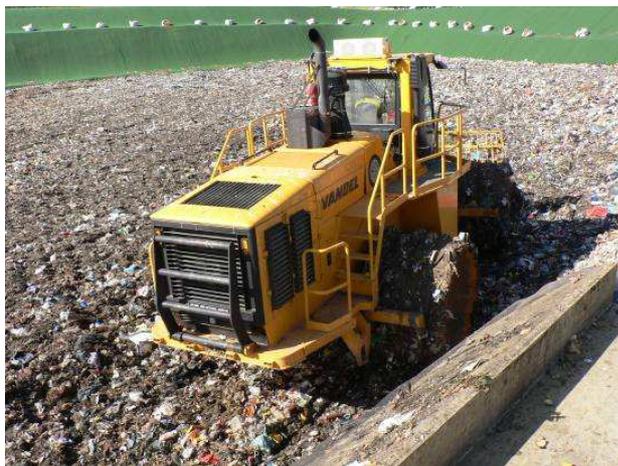
Figure 8.

- Deux compacteurs de type VANDEL, respectivement de 40 T et 52 T pour le traitement des déchets,
- Une chargeuse sur chenilles pour les travaux divers,
- Deux canons pulvérisateur de produit neutralisant d'odeurs.

Photo du compacteur VANDEL QS400

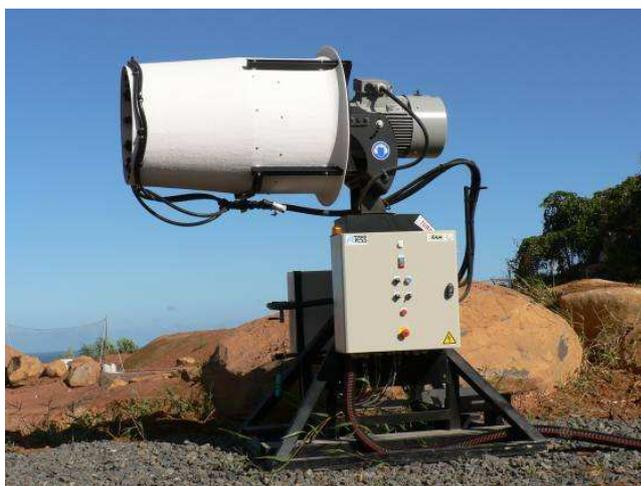
Figure 9.

Photo d'un canon pulvérisateur de produit neutralisant

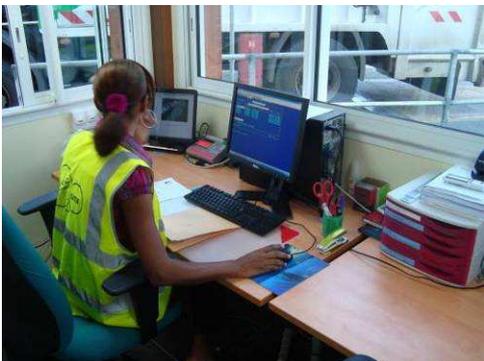
Figure 10. Vue du poste de pesée des camions

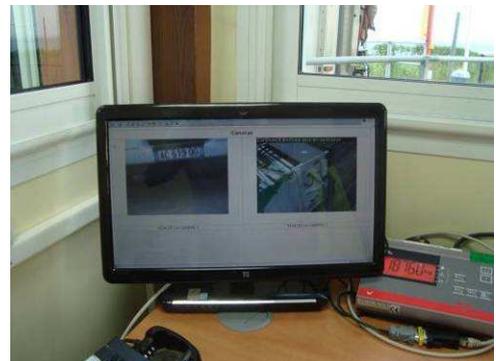
Figure 11. Prise de vue des caméras situées au dessus de la bascule

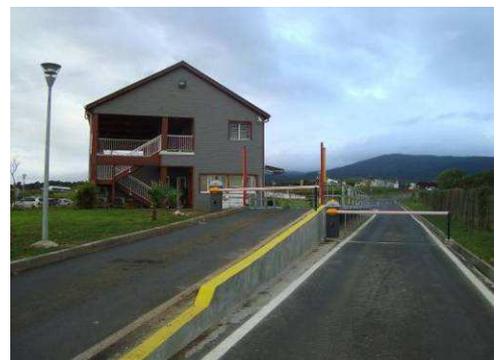
Figure 13. Vue d'ensemble du pont bascule et ses aménagements

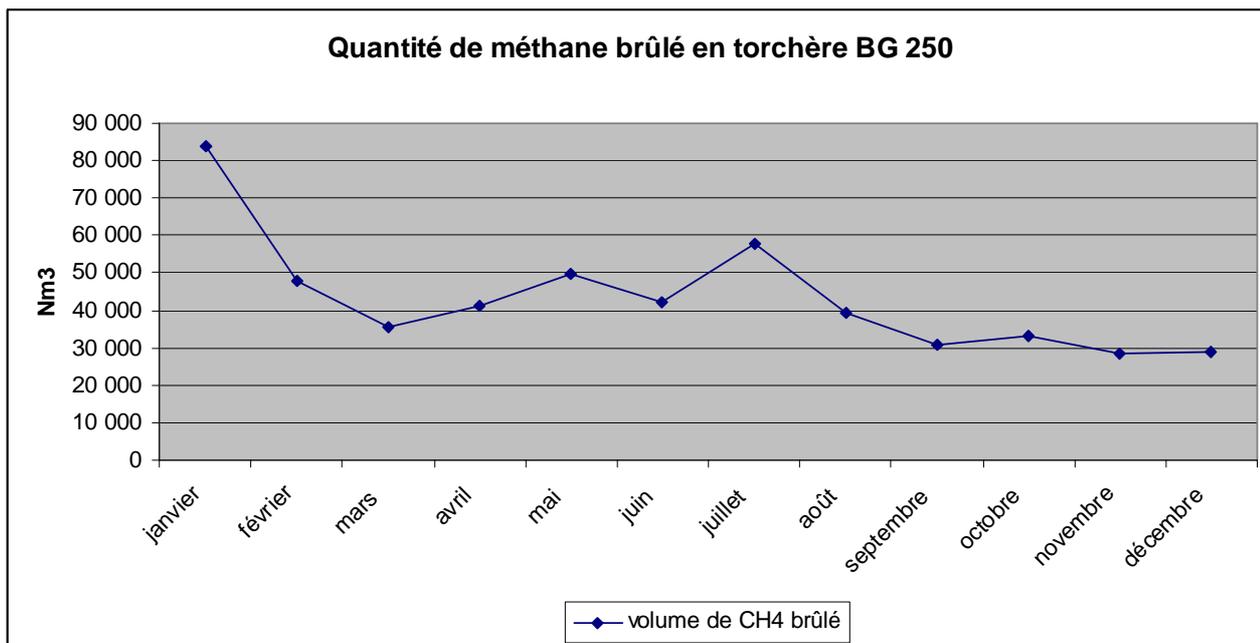
Figure 20. Graphe représentant l'évolution du volume de méthane traitée en torchère par mois

Quantité mensuelle moyenne de méthane collecté :	43 383 Nm ³
Quantité totale de méthane collecté :	520 593 Nm ³
% de CH ₄ moyen :	29 %
Débit de biogaz moyen sur la torchère BG :	252 m ³ /h
Heures de fonctionnement de la torchère BG :	8 203 h
Taux de fonctionnement :	93%

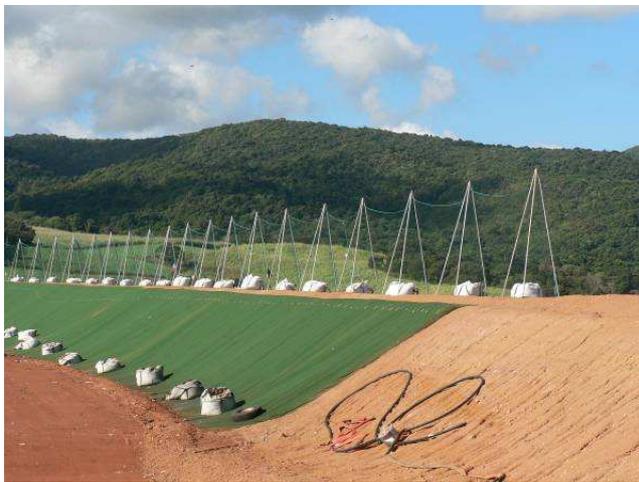
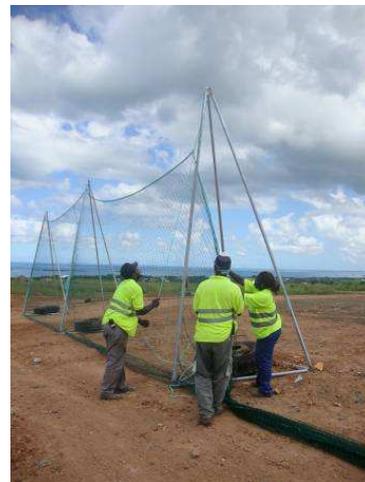
Figure 23.

Ces structures sont mobiles, elles peuvent être déplacées ou complétées autant que de besoin. Des filets de protection sont installés en plus sur les zones de vidages (quais).

En cas d'annonce de vents violents (selon une procédure interne), ces filets peuvent être abattus rapidement grâce à un système spécialement étudié à cet effet.

Vues de la mise en place des filets de protection anti-envols en périphérie de la zone de stockage

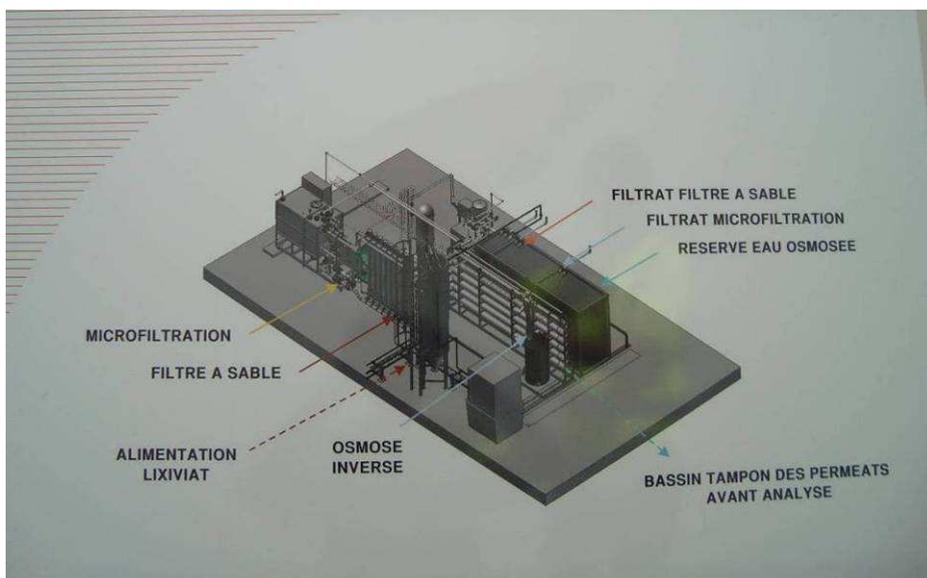
C'est une station semi-mobile, conditionnée dans deux containers maritimes accolés. Elle couple quatre procédés de traitement successifs qui sont :

Figure 26. Vue éclatée de la station de traitement des lixiviats

Les deux schémas présentés ci-après offrent une visualisation complète de la machine et de ses procédés de traitement.

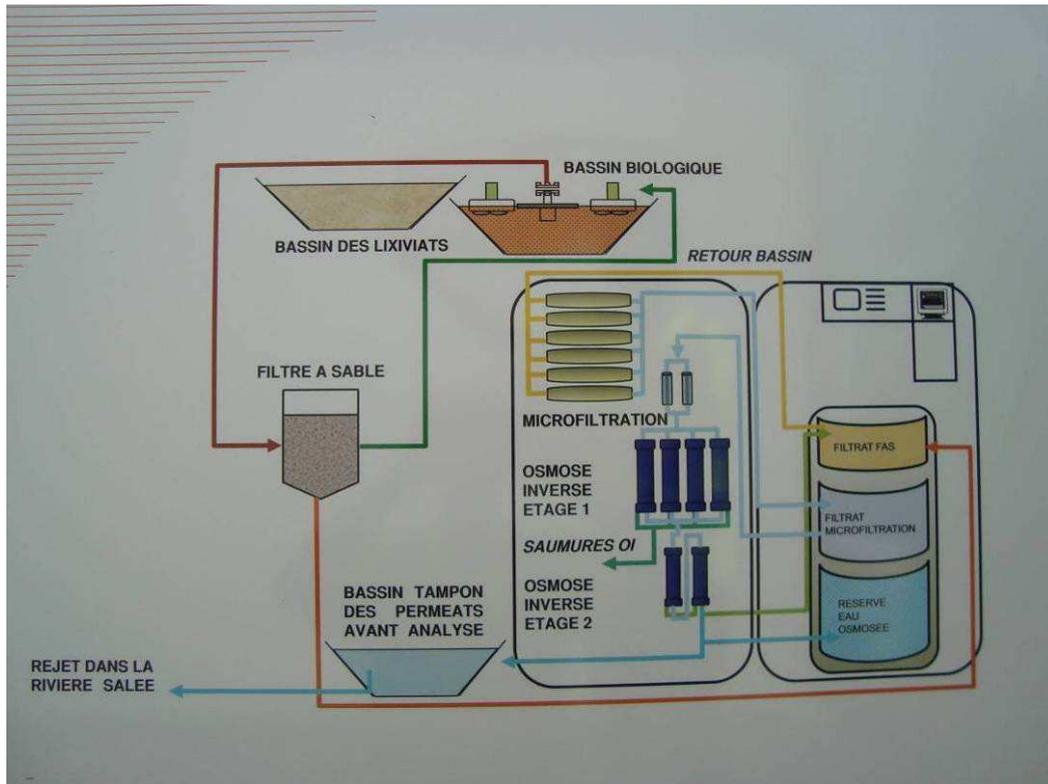
Figure 27. Les étapes du traitement des lixiviats

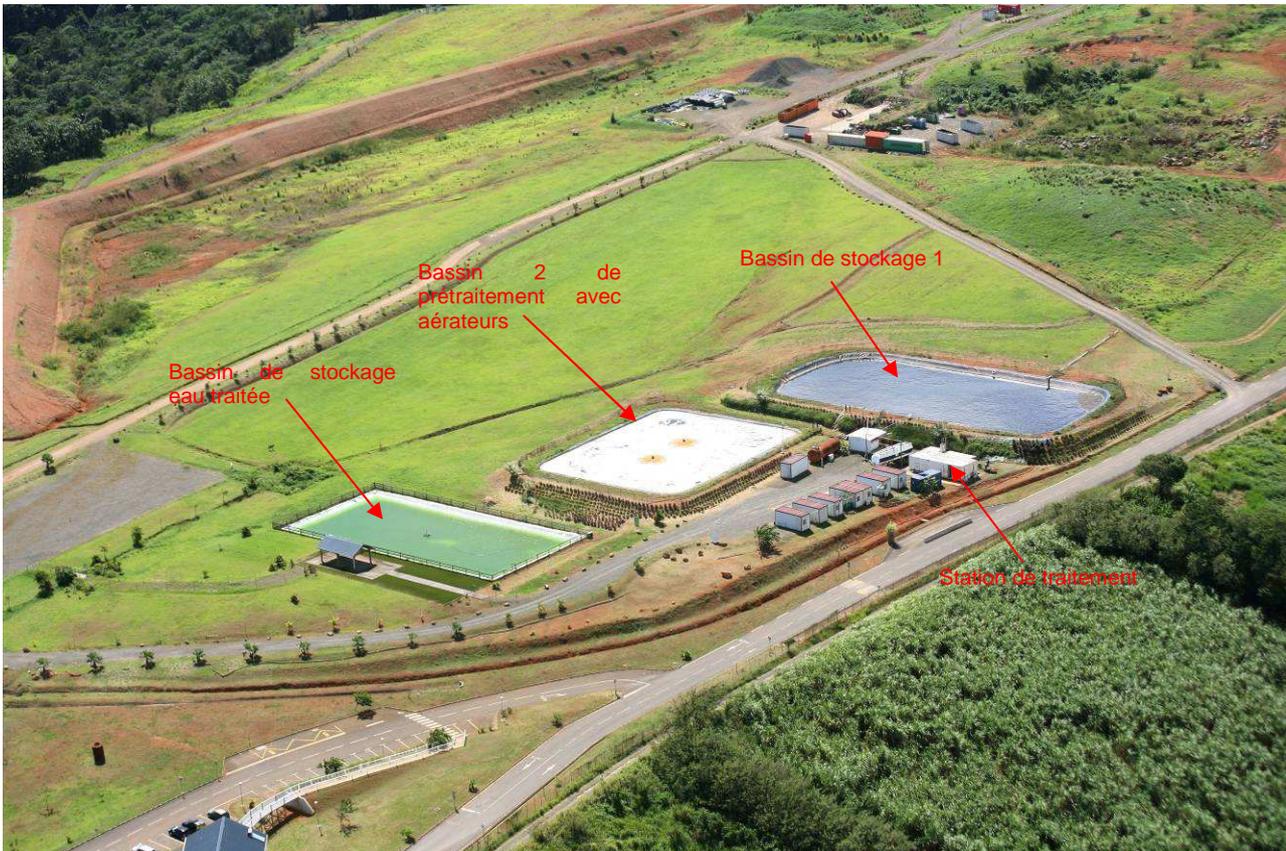
Figure 28. Vue aérienne de l'ensemble des installations de traitement des lixiviats

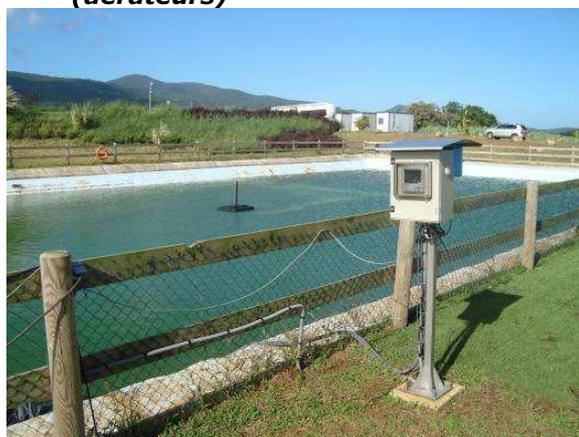
Avant rejet vers le milieu naturel un système de contrôle en continu a été installé en sortie du bassin. (Article 6.2 A-P).

Cet appareil de mesure en continu fournira des données exploitables pour l'année 2013 et les résultats seront reportés sur un fichier informatique et archivés sur site.

Figure 37. Appareil de contrôle en continu bassin eaux osmosées.

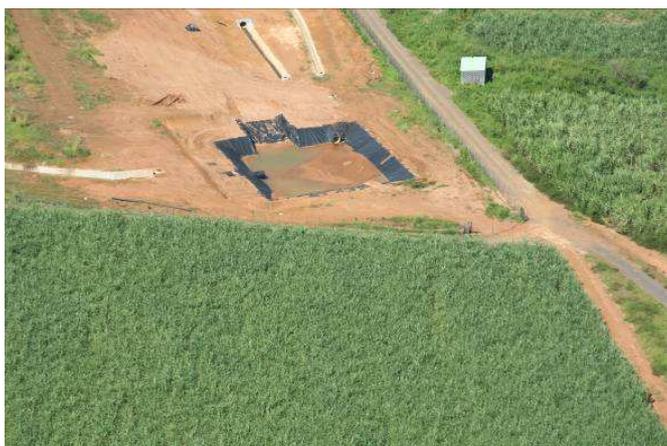
Ce bassin est relié aux différents réseaux de collecte des eaux pluviales (eaux de voiries et eaux périphériques) et permet, de par sa constitution, encaissée et profonde, une décantation. Ce bassin représente un volume de 2472 m³, a une possibilité de décantation de 0,9 m sur une surface de 196 m². Il est étanché par une géomembrane en PEHD et bétonné en fond.

Figure 41. Vue du bassin de décantation

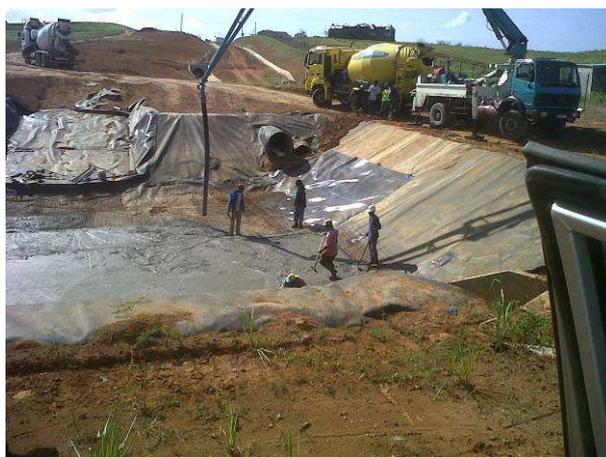
Figure 42. Béton dans le bassin de décantation.

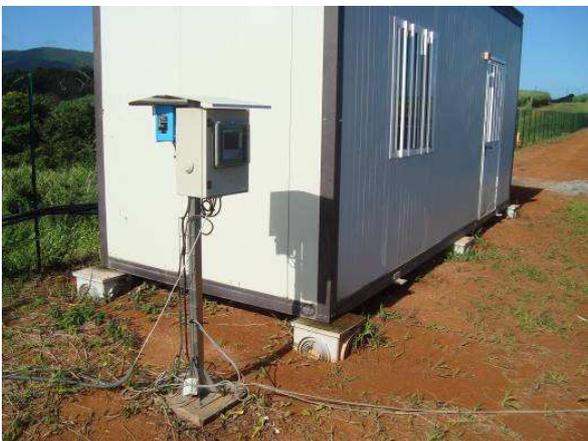
Avant rejet vers le milieu naturel un système de contrôle en continu a été installé en sortie du bassin 2. (Article 6.2 A-P).

Cet appareil de mesure en continu sera opérationnel à compter du 1er Janvier 2012 et les résultats seront reportés sur un fichier informatique et stockés sur site (pH, conductivité et débit).

Figure 43. Vue de l'appareil de contrôle en continu.

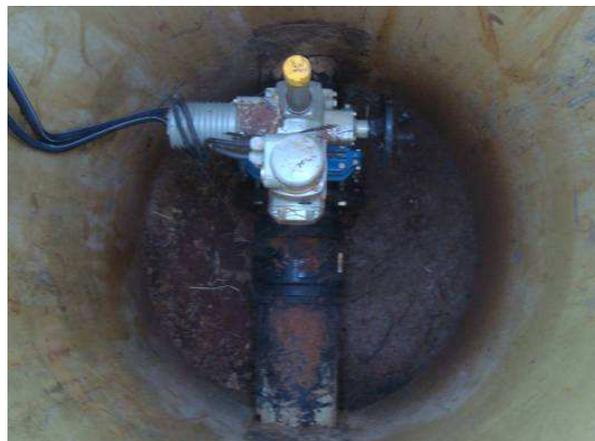
Figure 44. Vue d'une électrovanne.

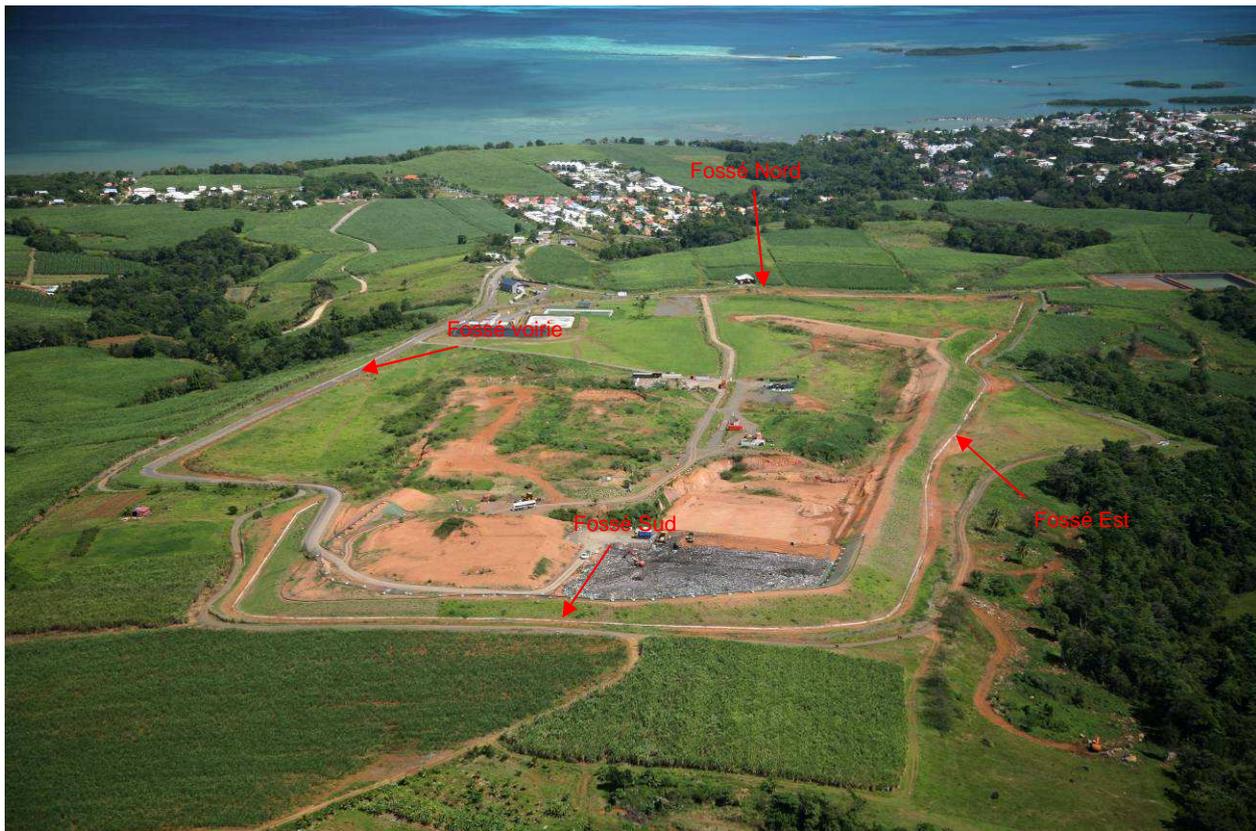
Figure 46.

Vue des fossés béton de pied de digue extérieur

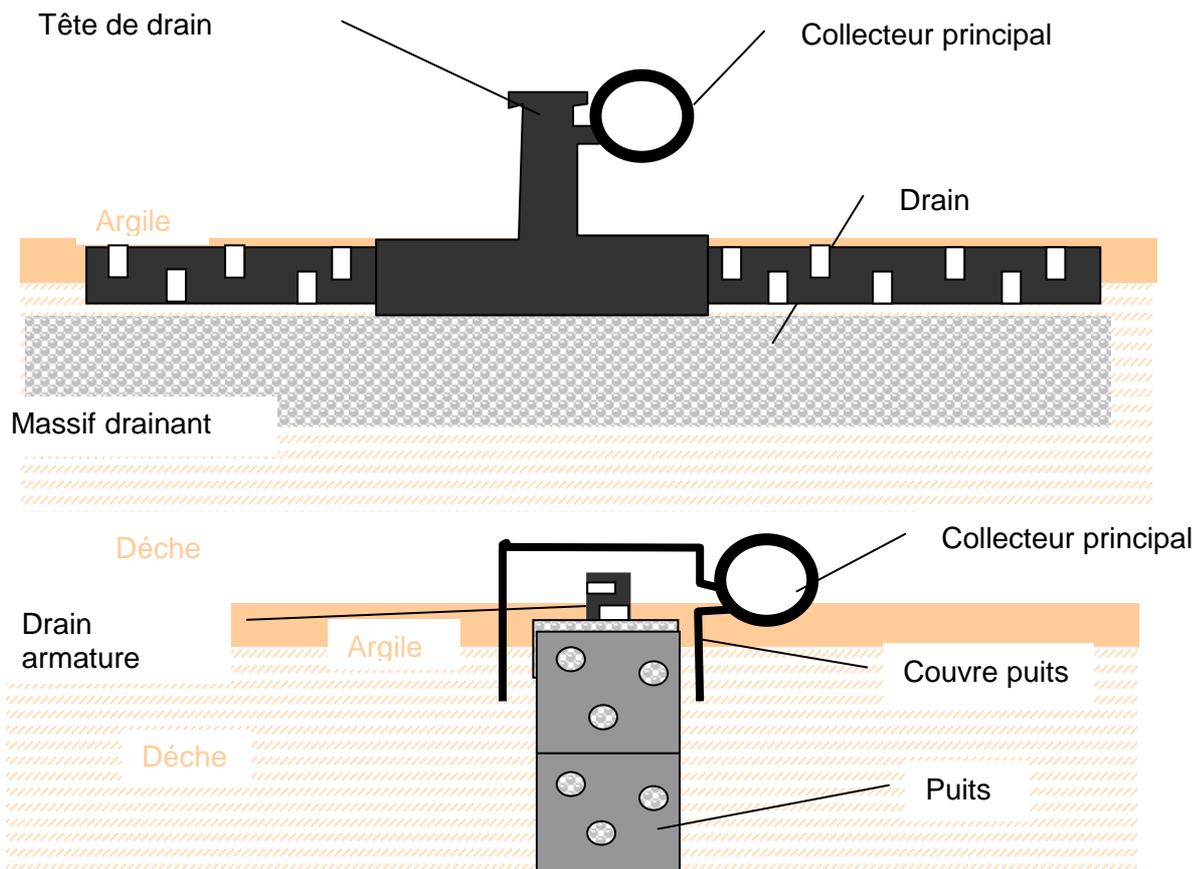
Ce réseau est constitué en plus des puits chaussettes et puits de pompage des lixiviats de drains horizontaux et un drain horizontal connecté à plusieurs antennes noyées dans le massif de déchet.

Ces ouvrages, sont connectés au réseau principal diamètre 200 mm qui lui est connecté à la torchère (décrite au chapitre 2.11. de ce dossier) installée en 2010.

Figure 47. Schémas simplifiés de réalisation d'un drain ou d'un puits

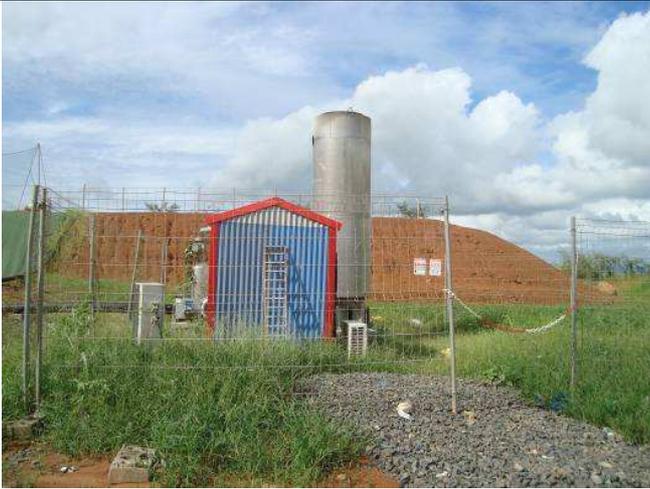
Le niveau de maturité du massif de déchets, la vitesse de dégradation, et l'attente de la mise en place d'une unité de valorisation, nous ont conduits à équiper le site d'une torchère d'une capacité nominale de 1 000 Nm³/h.

Figure 48. Vue de la torchère

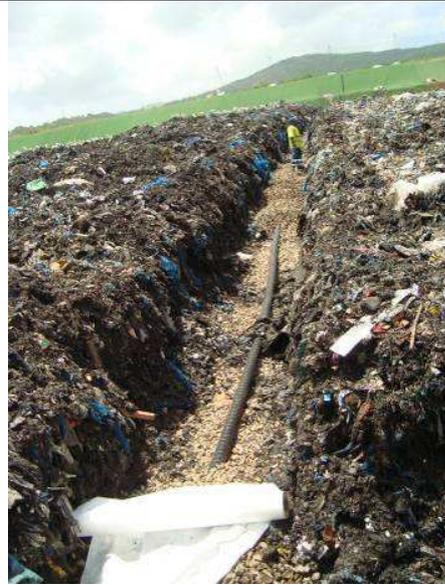
Figure 49. Drains perdus A2 (4/10/11)

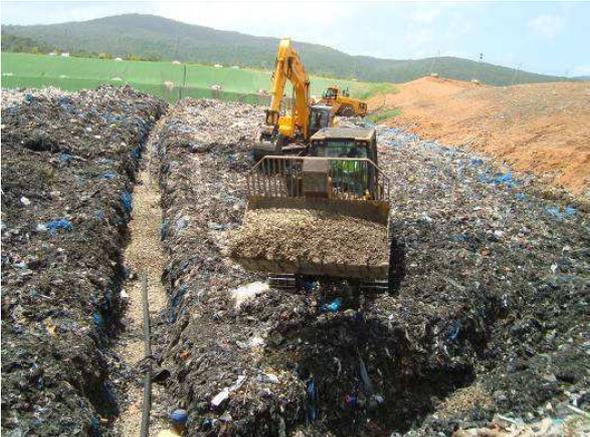
Figure 50. Réalisation artères pour un meilleur captage du biogaz.

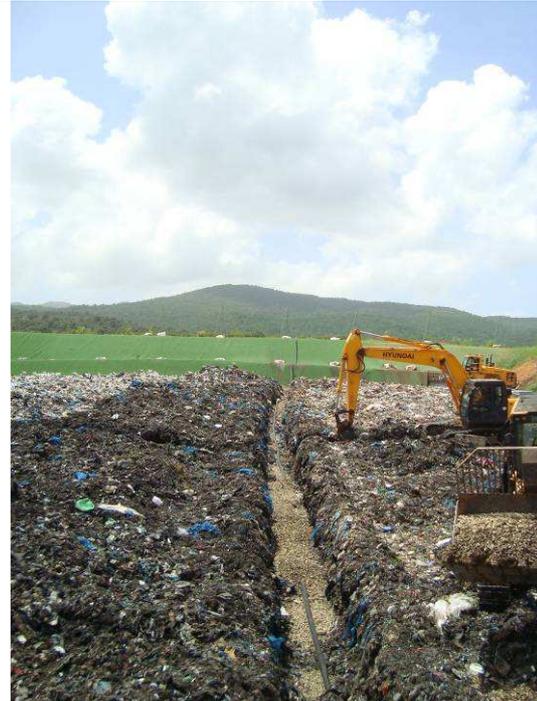
Figure 51. Mise en place d'un drain biogaz dans l'alvéole A2 (4/10/11)

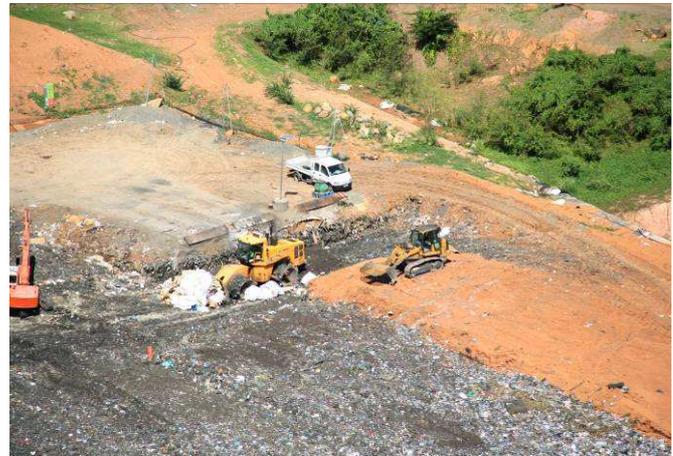
Dans le même temps la mise en place des nouveaux quais de vidage de l'alvéole 1 en point bas a été effectuée (début juin 2012).

Figure 54. Quai de vidage bas A1 (01/13)
