SITA ESPERANCE

ISDND DE SAINTE ROSE (971)

RAPPORT ANNUEL D'ACTIVITE ET DOSSIER D'INFORMATION 2013

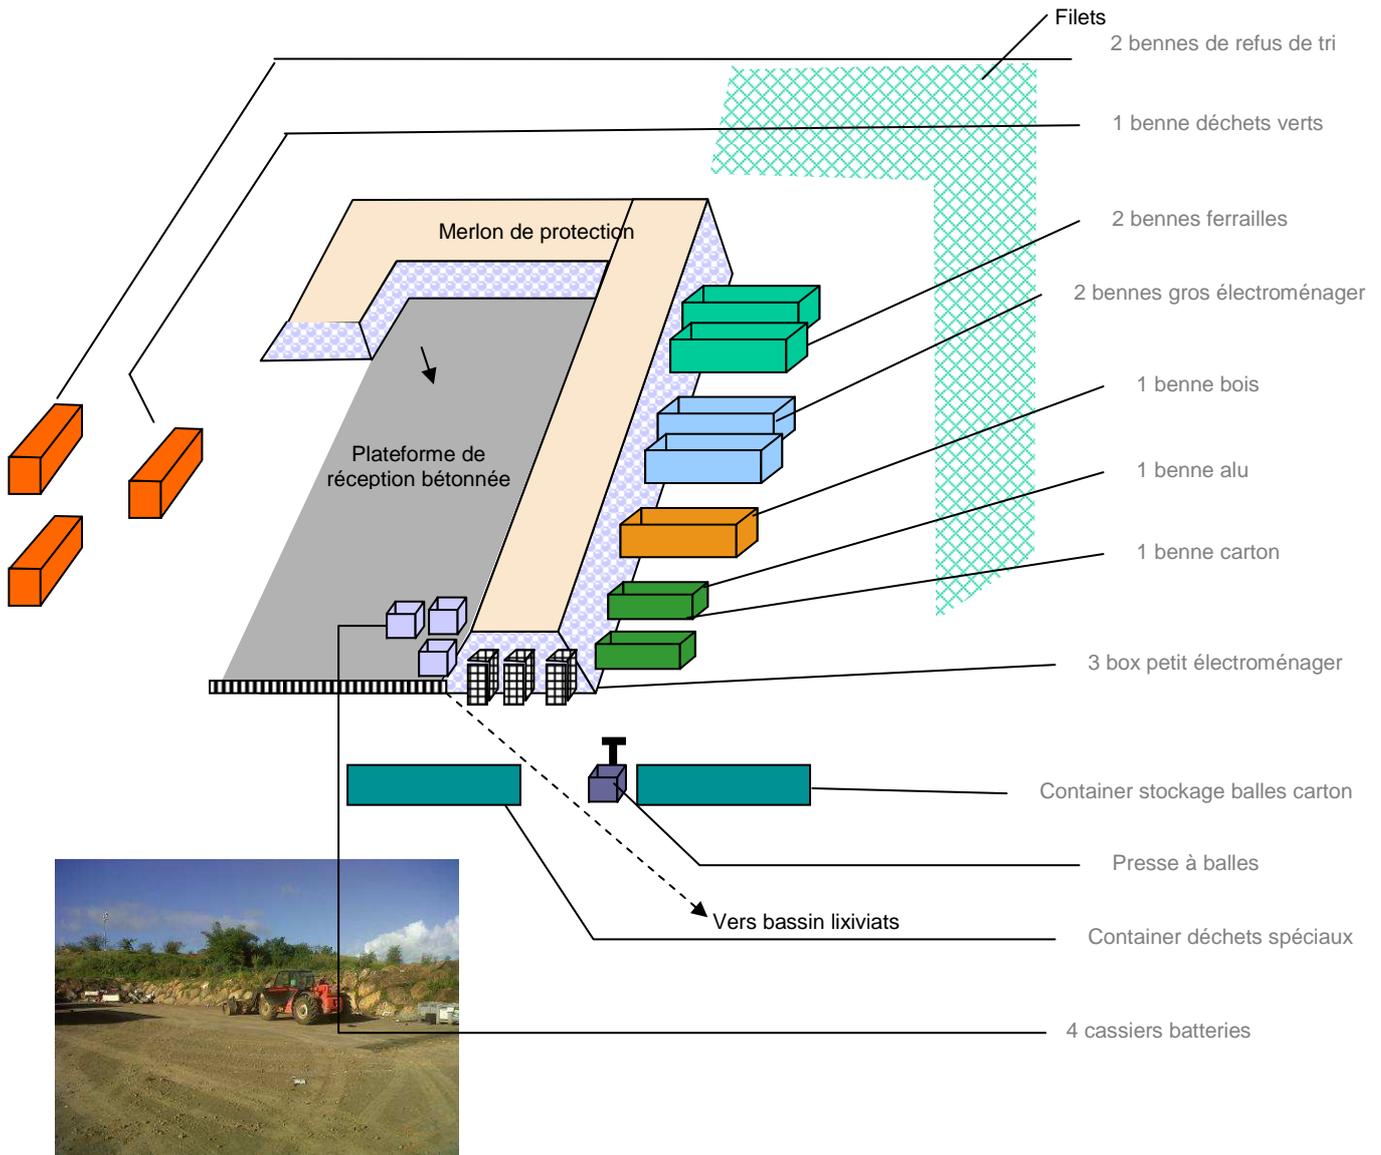
Figure 2. Schéma de fonctionnement de la plateforme de tri

Le schéma présenté ci-après résume le mode de fonctionnement de la plateforme de tri.

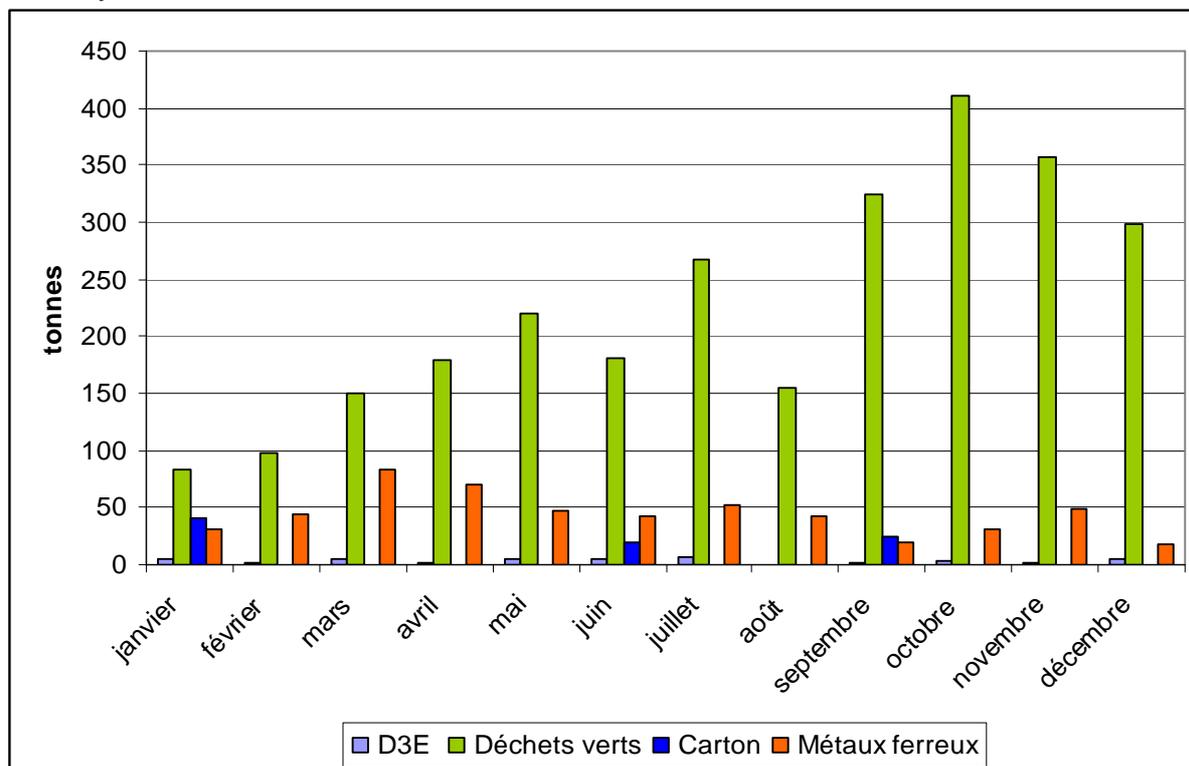
Figure 7. Graphe représentant les tonnages valorisés sur la plateforme de tri

Le taux de valorisation sur la plateforme de tri par rapport à son tonnage entrant s'établit à une moyenne de 66% sur l'année 2013.

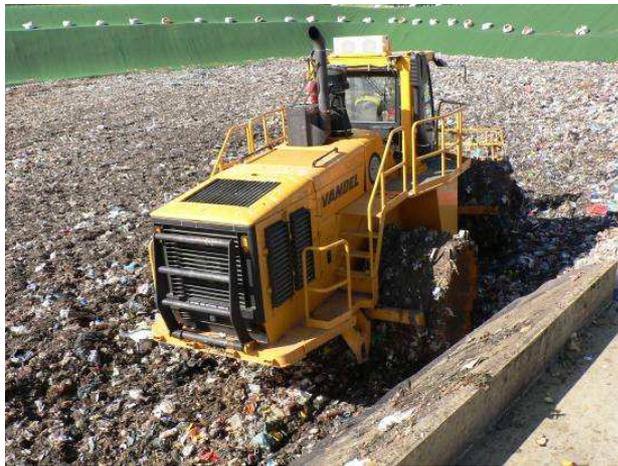
Figure 8. Photo du compacteur VANDEL QS400

- Deux compacteurs de type VANDEL, respectivement de 40 T et 52 T pour le traitement des déchets,
- Une chargeuse sur chenilles pour les travaux divers,
- Deux canons pulvérisateur de produit neutralisant d'odeurs.

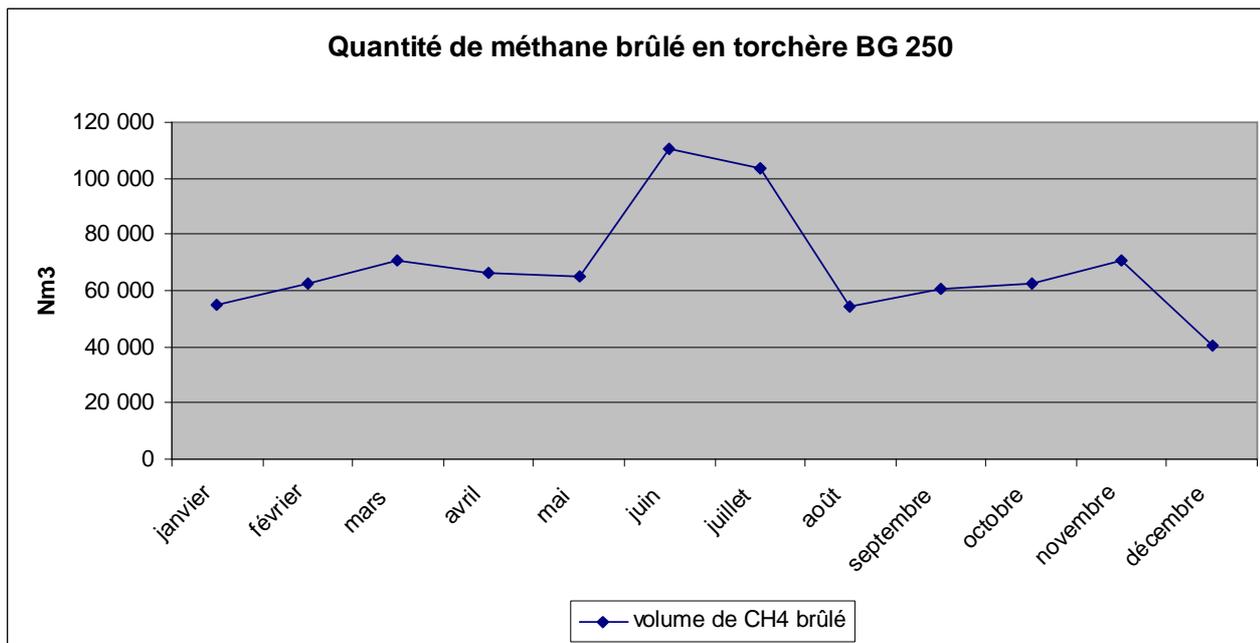
Figure 20. Graphe représentant l'évolution du volume de méthane traitée en torchère par mois

Quantité mensuelle moyenne de méthane collecté :	67 778 Nm ³
Quantité totale de méthane collecté :	813 335 Nm ³
% de CH ₄ moyen :	36 %
Débit de biogaz moyen sur la torchère BG :	319 m ³ /h
Heures de fonctionnement de la torchère BG :	8 068 h
Taux de fonctionnement :	92%

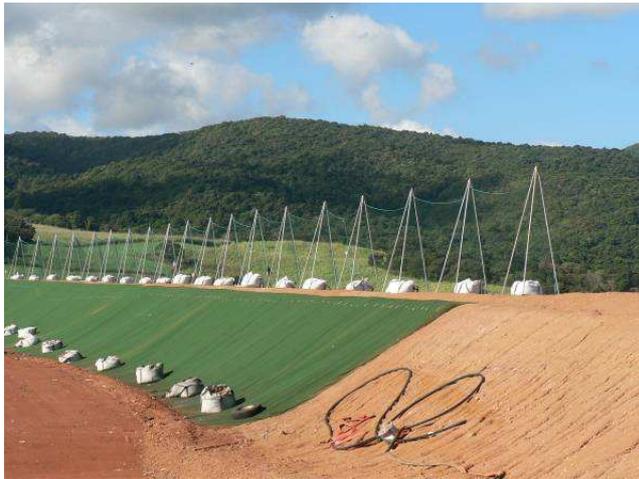
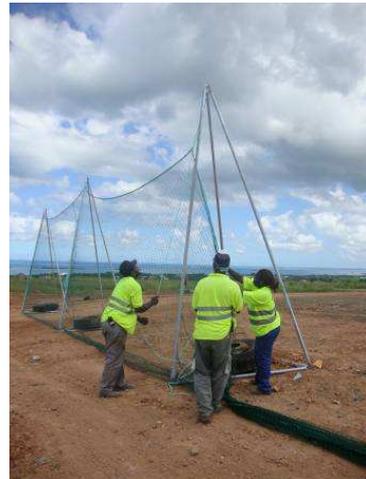
Figure 23. Vues de la mise en place des filets de protection anti-envols en périphérie de la zone de stockage

Ces structures sont mobiles, elles peuvent être déplacées ou complétées autant que de besoin. Des filets de protection sont installés en plus sur les zones de vidages (quais).

En cas d'annonce de vents violents (selon une procédure interne), ces filets peuvent être abattus rapidement grâce à un système spécialement étudié à cet effet.

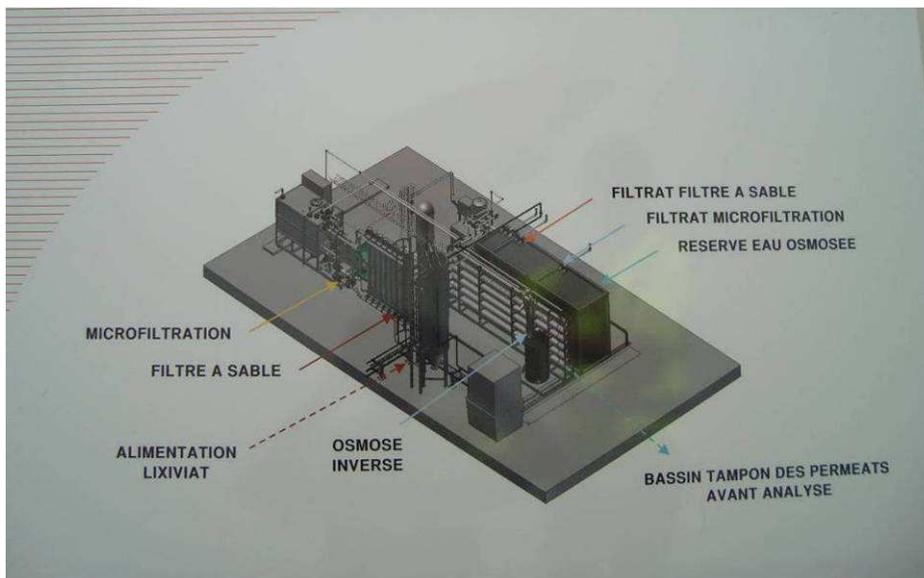
Figure 26. Vue éclatée de la station de traitement des lixiviats

C'est une station semi-mobile, conditionnée dans deux containers maritimes accolés. Elle couple quatre procédés de traitement successifs qui sont :

Les deux schémas présentés ci-après offrent une visualisation complète de la machine et de ses procédés de traitement.

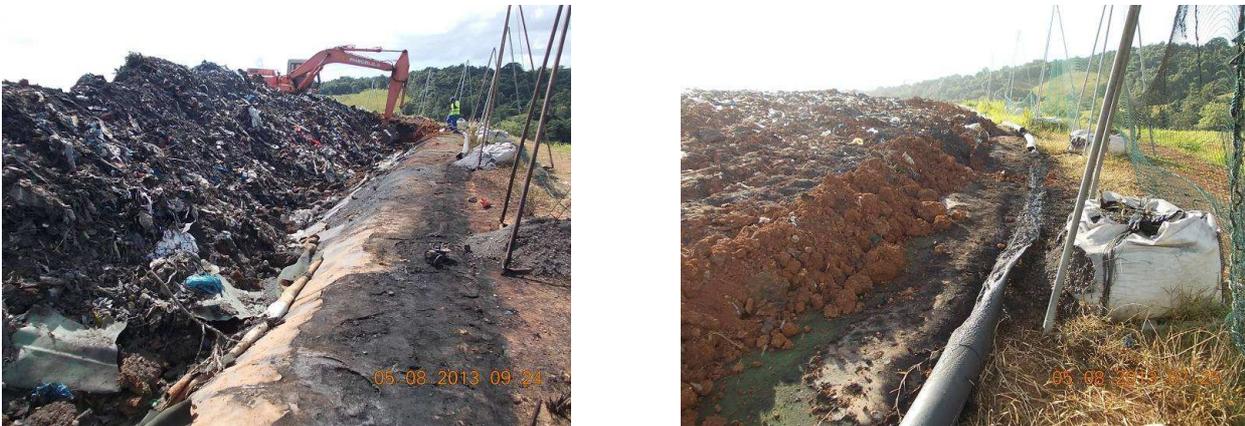
Figure 29. Vues des dommages occasionnés suite au départ de feu du 03/08/13

Par ailleurs, 2 incidents liés à l'exploitation des installations liées au stockage des déchets non dangereux ont été recensés en août 2013. À savoir, un départ de feu survenu le 03//08/13 au niveau de l'alvéole en exploitation (alvéole A1). Ce départ de feu a été rapidement maîtrisé grâce à des moyens internes et externes. Les structures endommagées (géomembrane en tête de digue, géocomposite de drainage, tube collecteur de biogaz, filets anti-envols) ont été rapidement repris.

La zone de départ de feu étant correctement compactée, le feu est resté superficiel sur la zone concernée. Ainsi, aucun impact environnemental n'a été déploré.

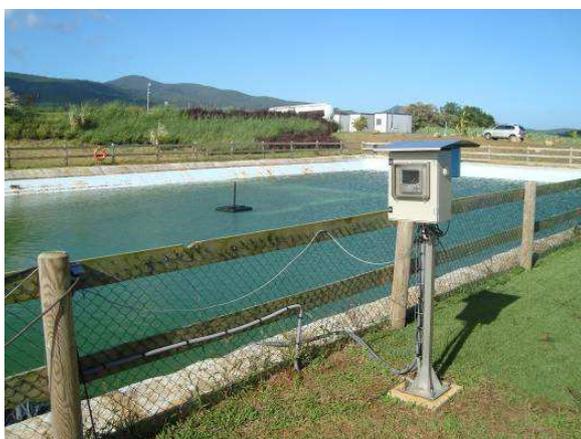
Figure 38. Appareil de contrôle en continu bassin eaux osmosées.

Cet appareil de mesure en continu permet l'enregistrement des paramètres : conductivité, pH et débit sortant.

Les données de cet enregistreur sont enregistrées et archivées sur site.

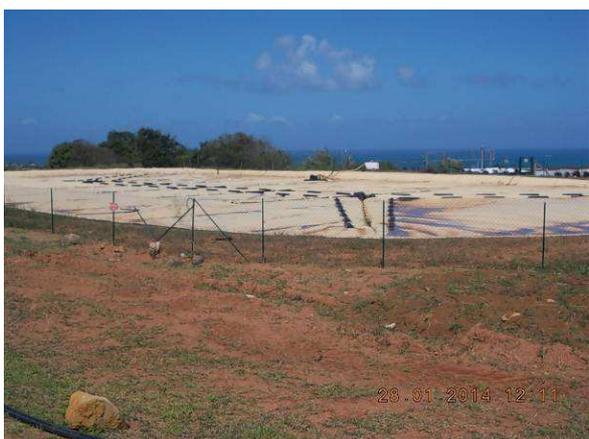
Figure 39. Couverture du bassin de lixiviat 1

Cette production théorique est bien inférieure à celle calculée en 2012, puisque l'impluvium direct dans les bassins lixiviats a été fortement limité par l'installation d'une couverture flottante au mois d'août 2013 sur un des bassins de stockage des lixiviats. Cette couverture flottante permet d'éviter que les précipitations ne fassent augmenter le volume stocké dans ce bassin, et ainsi réduire la production de lixiviats.

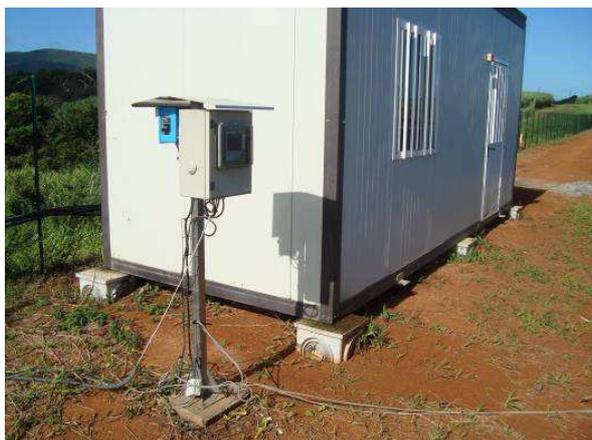
Figure 42. Vue de l'appareil de contrôle en continu.

Avant rejet vers le milieu naturel un système de contrôle en continu a été installé en sortie du bassin 2. (Article 6.2 AP).

Cet appareil de mesure en continu est opérationnel et les résultats sont enregistrés et archivés sur site (pH, conductivité).

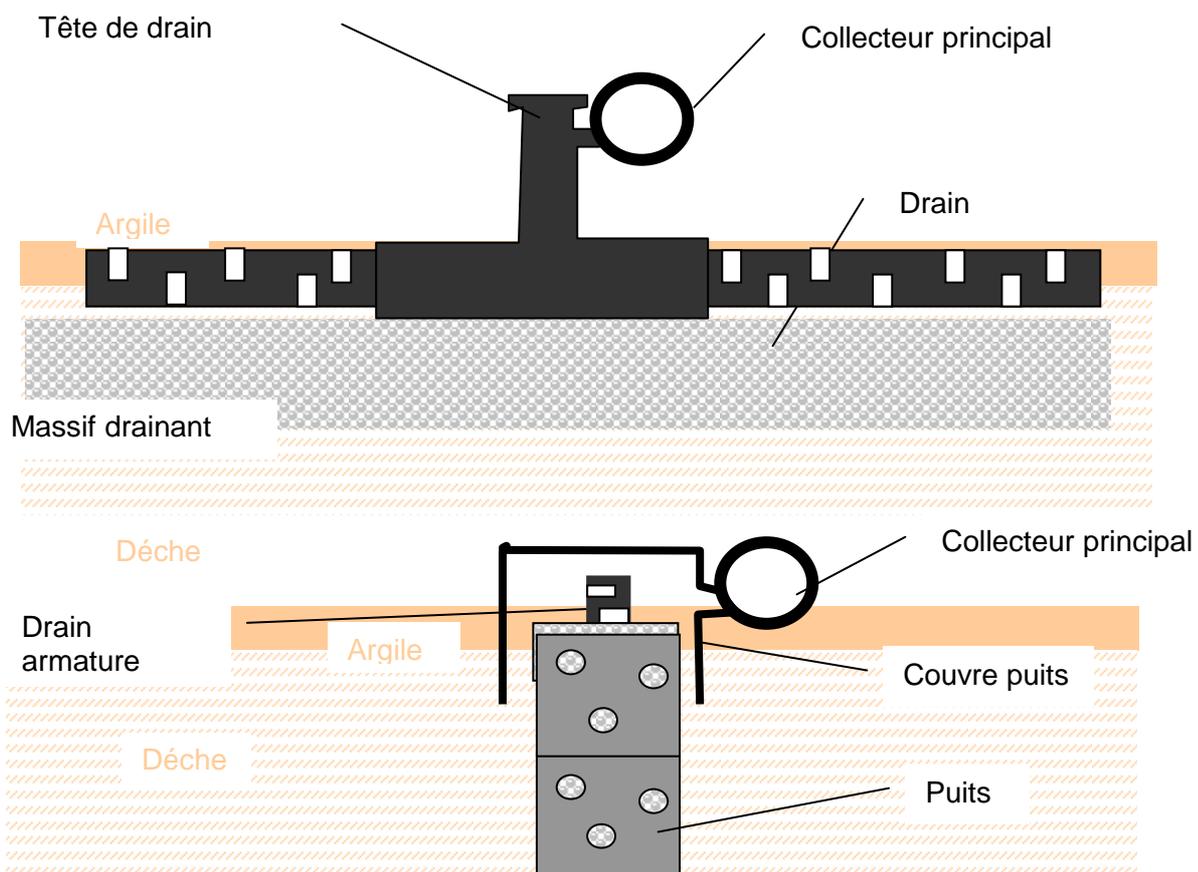
Figure 46. Schémas simplifiés de réalisation d'un drain ou d'un puits

Ce réseau est constitué en plus des puits chaussettes et puits de pompage des lixiviats de drains horizontaux connectés à plusieurs antennes noyées dans le massif de déchet.

Ces ouvrages, sont connectés au réseau principal diamètre 200 mm qui lui est connecté à la torchère (décrite au chapitre 2.11. de ce dossier).

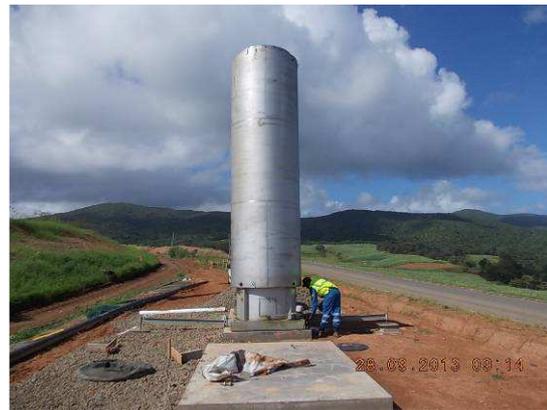
Figure 50. Mise en place e la future torchère BG 1000

Le niveau de maturité du massif de déchets, la vitesse de dégradation, et l'attente de la mise en place d'une unité de valorisation, nous ont conduits à équiper le site d'une torchère d'une capacité nominale de 1 000 Nm³/h.
