SITA ESPERANCE

ISDND de Sainte-Rose

Rapport annuel d'activité et Dossier d'information 2015

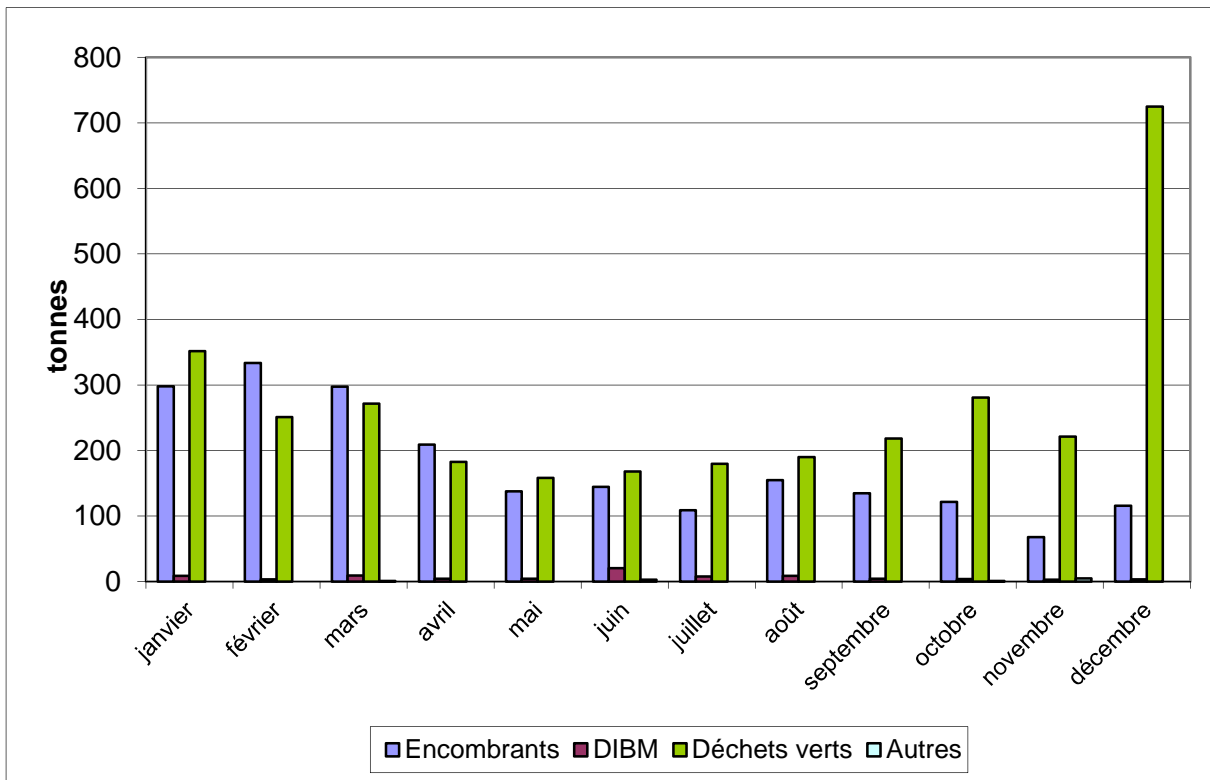
Figure 3 - Représentation graphique des tonnages entrants sur la plateforme de tri

Encombrants	DIBM	Déchets verts	Autres	TOTAL
janvier	297,66	8,76	351,86	0	658
février	333,6	3,16	250,76	0	588
mars	297,18	9,04	271,29	0,78	578
avril	209,06	4,1	182,78	0	396
mai	137,58	4,28	158,16	0	300
juin	144,5	20,2	167,9	2,66	335
juillet	108,9	7,66	179,76	0	296
août	154,9	8,38	189,98	0	353
septembre	134,58	4,36	218,3	0	357
octobre	121,68	3,58	280,56	1,02	407
novembre	67,78	2,64	221,16	4,54	296
décembre	115,48	3,08	725,18	0	844
TOTAL	2 123	79	3 198	9	5 409

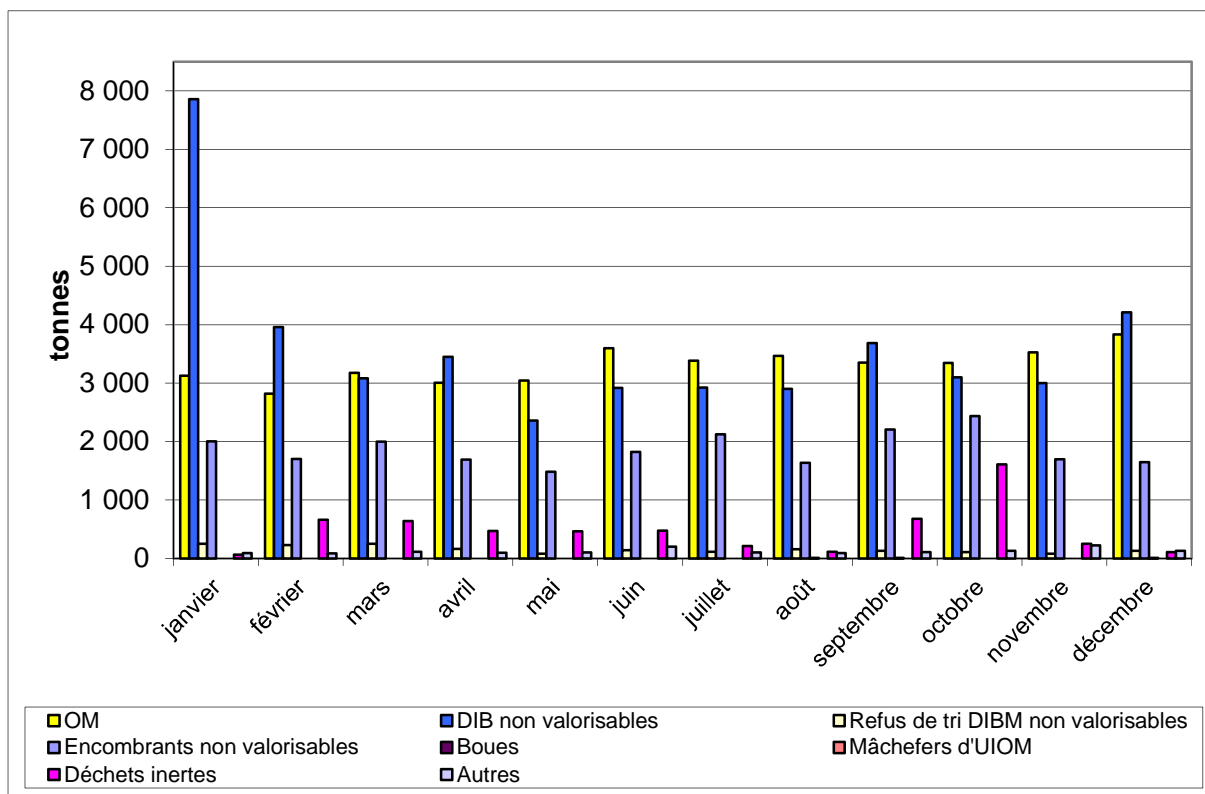
Figure 7 - Représentation graphique des tonnages réceptionnés sur la zone de stockage

décembre	3 831,40	4 213,14	133,10	1 645,88	8,18	0,00	106,70	130,96	10 069
TOTAL	39 669	43 449	1 852	22 450	26	0	5 749	1 495	114 691

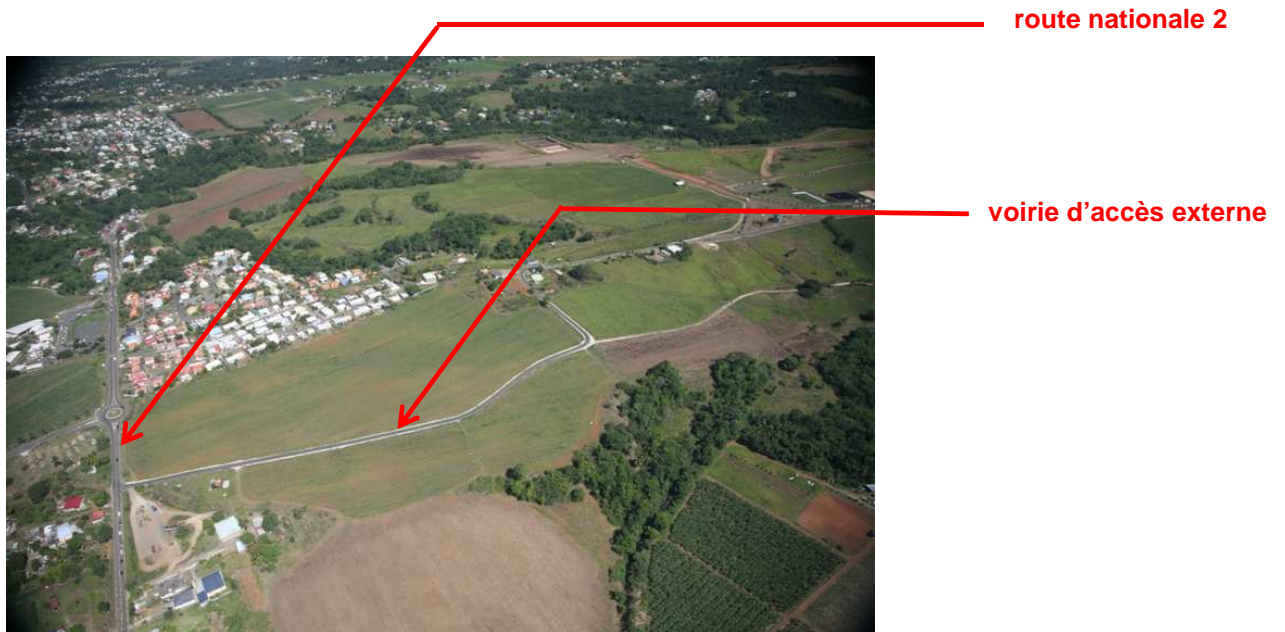
Depuis la réalisation de la mise à niveau de la voirie d'accès externe (bitume, ralentisseurs, signalisation de sensibilisation) au site au 1^{er} trimestre 2014, aucune plainte n'a été enregistrée sur des nuisances liées à la circulation.

Figure 13 - Vue aérienne de la voirie d'accès externe

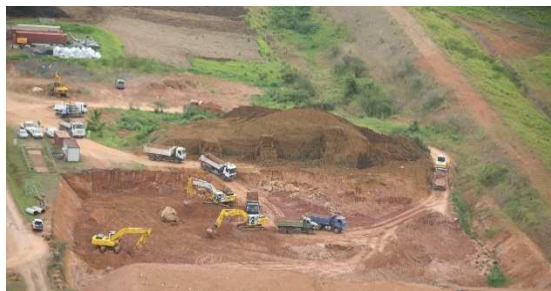
Figure 15 - Travaux d'aménagement de l'alvéole E1

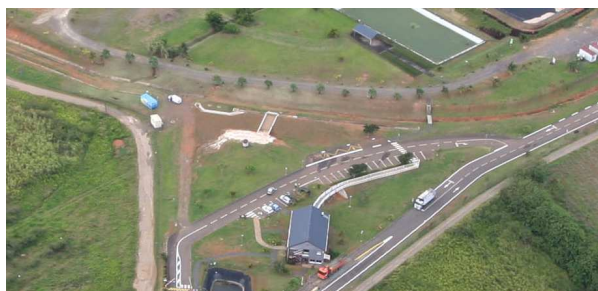
Un nouveau déshuileur et un débourbeur ont été mis en place en janvier 2015.

Figure 16 - Vue aérienne du débourbeur déshuileur

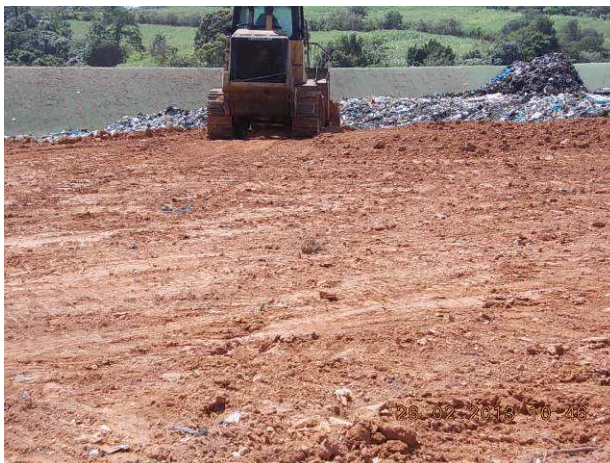
Figure 17 - Aménagement de la couverture provisoire

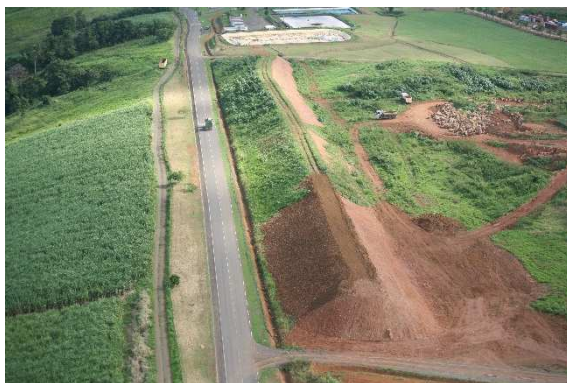
Le prolongement de la digue nord a été réalisé entre le 12/10/15 et le 01/11/15. La poursuite du merlon paysager à quant à elle été effectuée du 01/11/15 au 01/12/15.

Figure 19 - Vue de la digue périphérique nord (décembre 2015)
