### Annexe 8.2.3 Photo des rodolithes du fond près du site d'installation des instruments (point B)

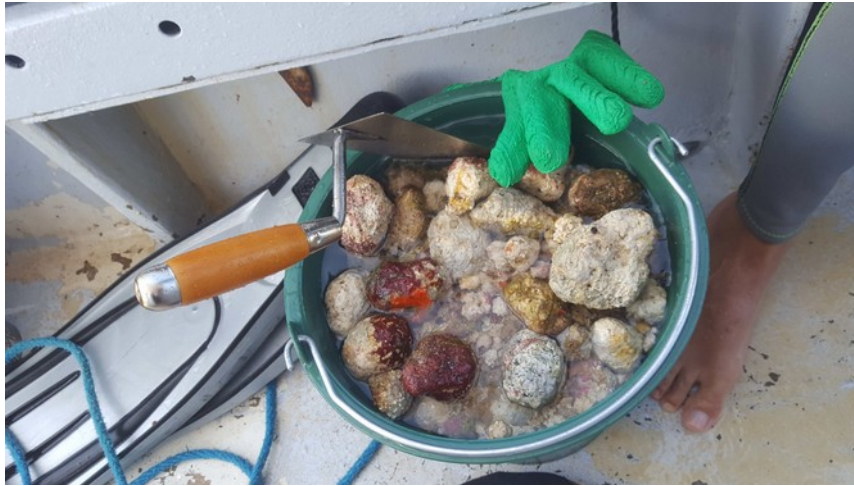
Ces rodolithes ont été remontées lors des plongées d'exploration de février 2018. Elles ont été ramassées par 43 m de fond environ. Elles révèlent un fond débris de coraux morts et désagrégés. L'épaisseur de cette couche meuble est estimée à plusieurs dizaines de centimètres, au moins.
