**MISSION D'AMO RELATIVE AU SUIVI DES TRAVAUX DE
REHABILITATION DE L'ISDND DE LA GABARRE ET DE LA
CONSTRUCTION D'UN CASIER (971)**

RAPPORT ANNUEL D'ACTIVITE 2014

Rapport du groupement EODD Ingénieurs Conseils (mandataire) / Rhea
Environnement Antilles

01/04/2015

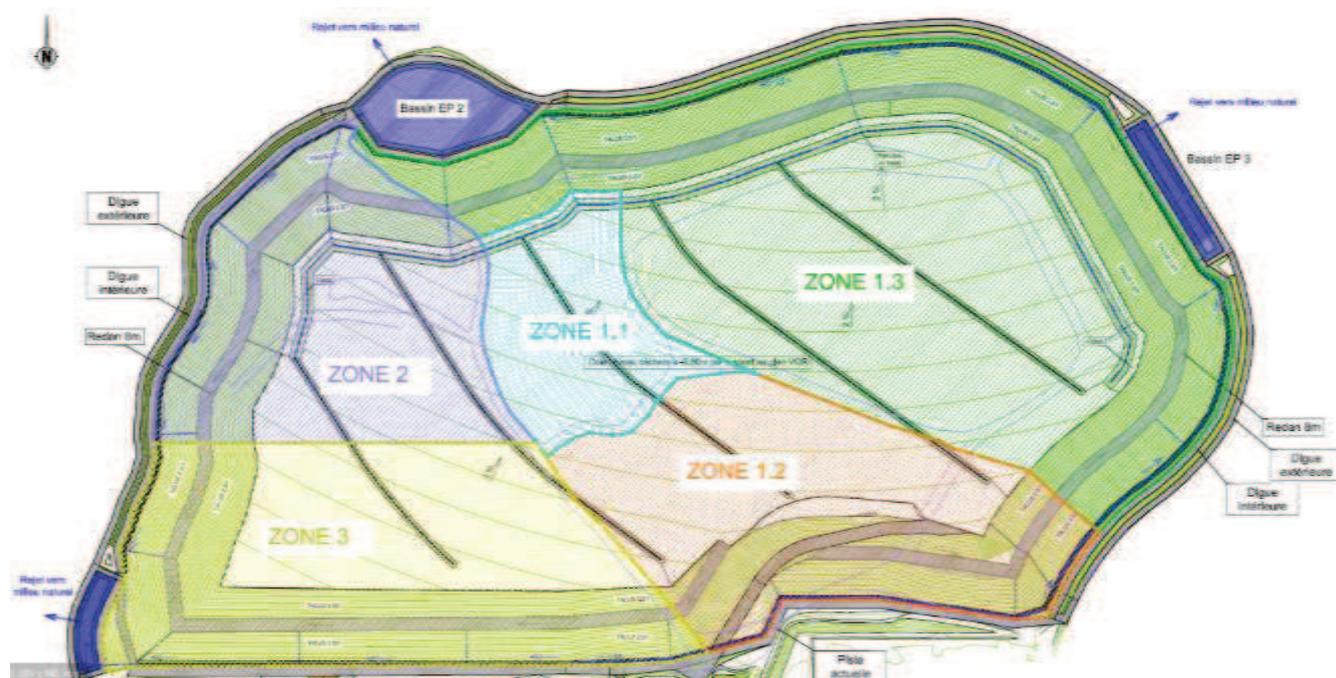
Figure 5 : Délimitation des zones initiales du réaménagement

Le programme de réhabilitation prévu initialement en 2010 de la décharge de la Gabarre définit un phasage de travaux selon 3 zones principales (voir figure ci-après) :

- Zone 1 localisée à l'Est (zone subdivisée en 3 parties) ;
- Zone 2 localisée au Nord-Ouest ;
- Zone 3 localisée au Sud-Ouest.

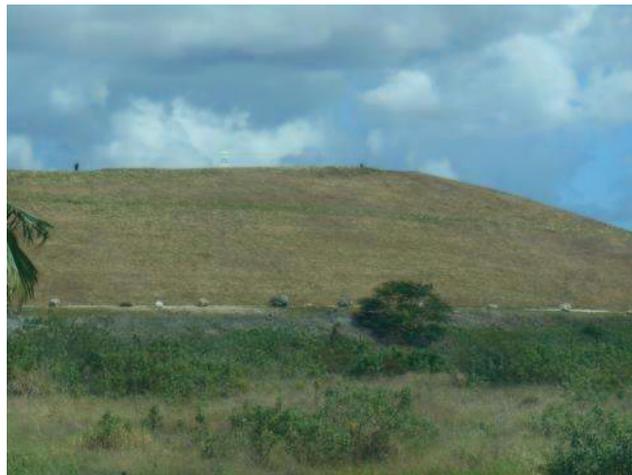
Figure 6 : Revégétalisation du talus Sud de la décharge réhabilitée

Durant l'année 2014, la mise en place de la terre végétale (20 cm d'épaisseur) et l'ensemencement de type hydraulique ont été réalisés sur 9/10^{ème} des zones membranées.

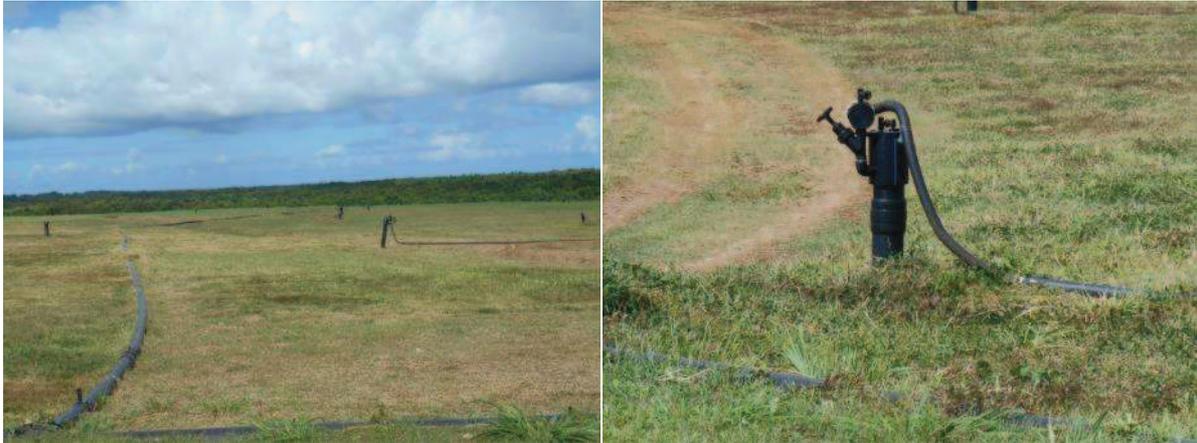
Figure 7 : Puits de dégazage mis en œuvre sur le dôme

Une première phase de travaux a permis la création de 36 puits de captage du biogaz en décembre 2011.

Une seconde phase de travaux a permis d'équiper la zone 1 Sud et Ouest de puits de dégazage au début du mois de décembre 2012, permettant ainsi d'obtenir un total de 57 puits de dégazage.

En 2013, sont posés 3 des 4 lignes de dégazage en ce qui concerne les réseaux de captage principaux et secondaires pour la zone 1. La dernière ligne de dégazage a été posée en 2014. Les 4 lignes sont donc en dépression.

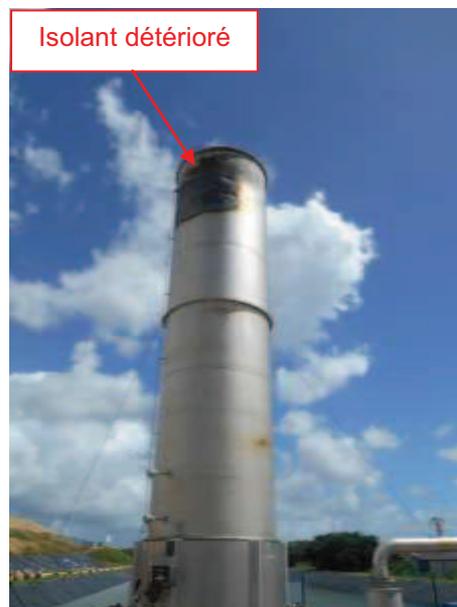
Figure 8 : Torchère

La torchère, installée au niveau de la plateforme des installations techniques, fonctionne correctement. Cependant, en fin 2014, l'isolant de la cheminée a été détérioré (défaut structurel du matériau). L'intégralité de la cheminée de la torchère y compris l'isolant ont été remplacés en mars 2015.

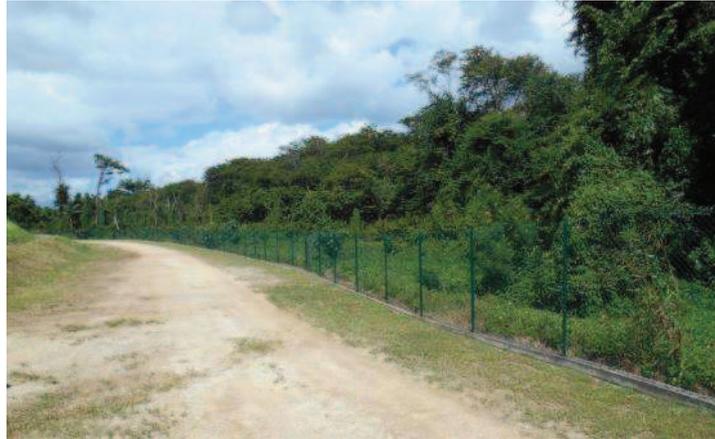
Figure 9 : Clôture mise en place à proximité du bassin EP3

1 000 mètres de clôture autour du site de la Gabarre avaient été posés durant l'année 2013. Durant 2014, 500 mètres supplémentaires ont été installés au niveau de la partie Sud-Est.

La mise en place de la clôture sera réalisée au niveau des bassins EP1, EP2 et EP3 lorsque les travaux de génie civil seront achevés et au niveau de la zone du bassin complémentaire de stockage des lixiviats lorsque ce dernier sera construit.

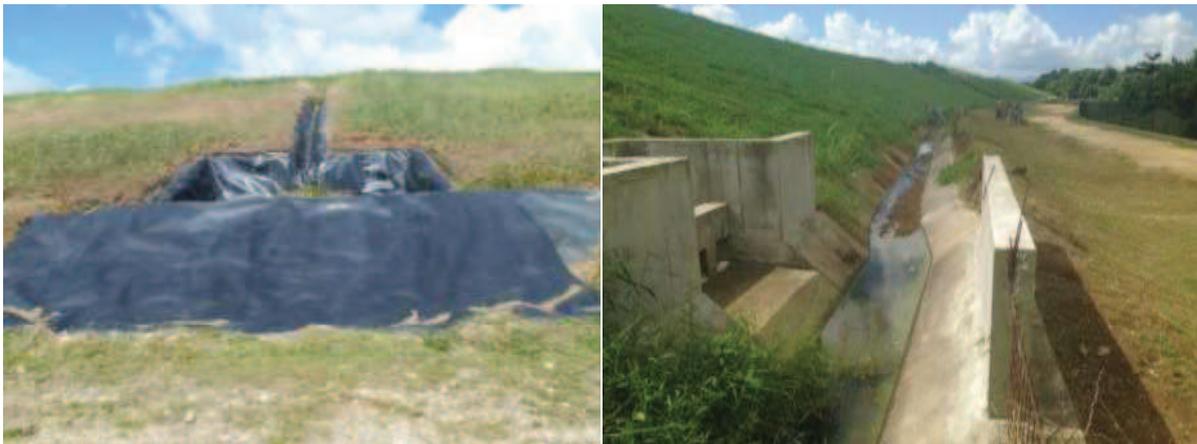
Figure 10 : Ouvrages hydrauliques présents sur la partie réhabilitée du site de la Gabarre

En 2014, l'équipement des descentes d'eau est réalisé à 30 %. Le fossé périphérique, initialement prévu en engazonnement, a été bétonné sur 345 mètres linéaires en 2013 puis laissé en attente en 2014.

Les travaux ont repris fin 2014 et se termineront vers la mi-2015.

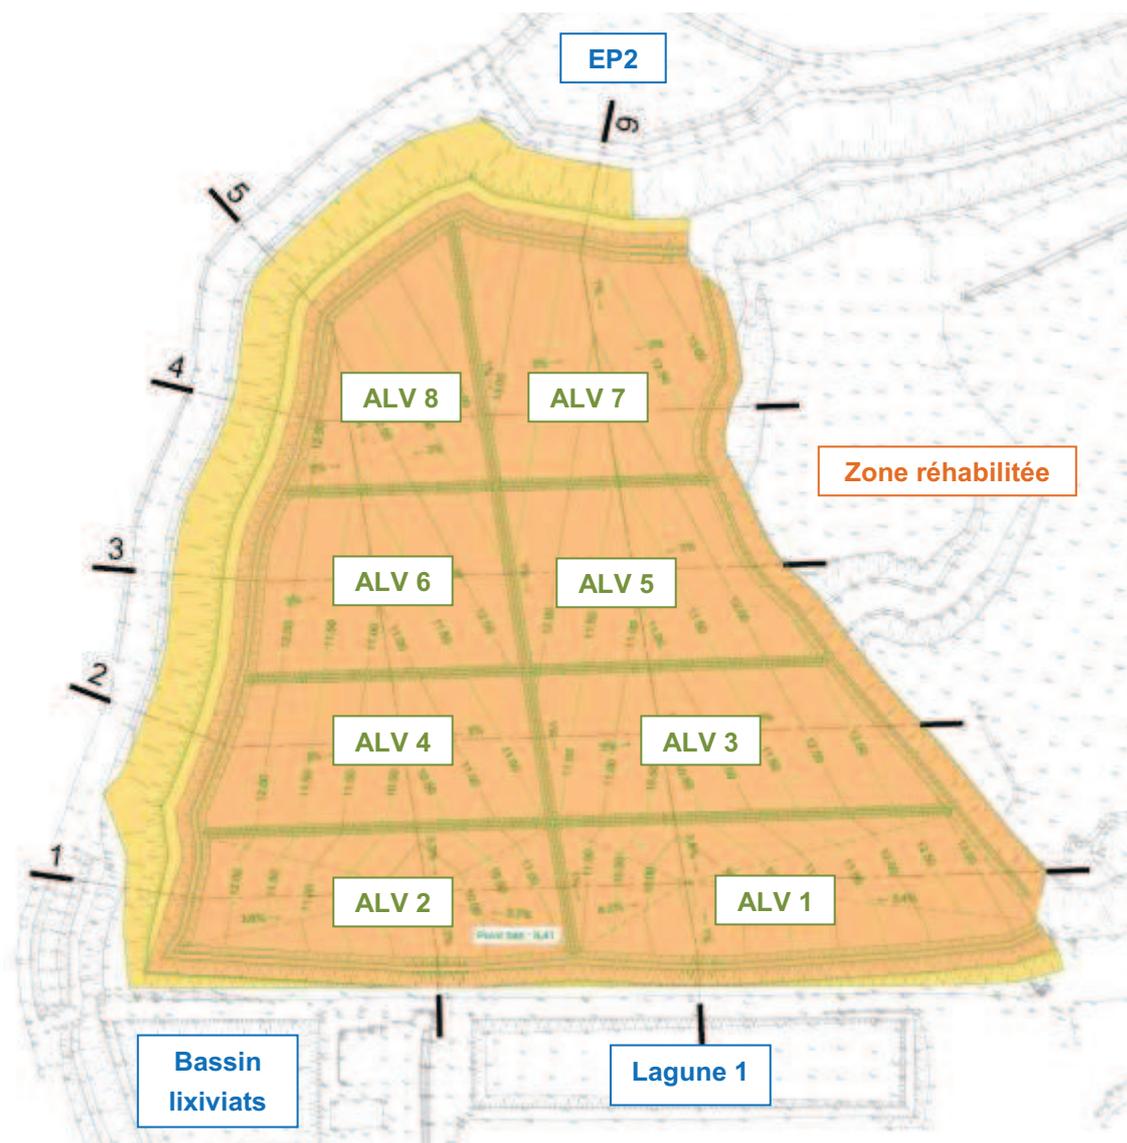
Figure 11 : Localisation des 8 alvéoles du casier de stockage
(source : Mémoire technique de Séché, 2012)

Le casier créé en rehausse sur d'anciens déchets, en partie Ouest et au droit de la zone réhabilitée, est divisé en 8 alvéoles indépendantes hydrauliquement.

Le casier s'étendra à terme sur un espace de l'ordre de 7 ha et pourra accueillir approximativement 560 000 m³ de déchets.

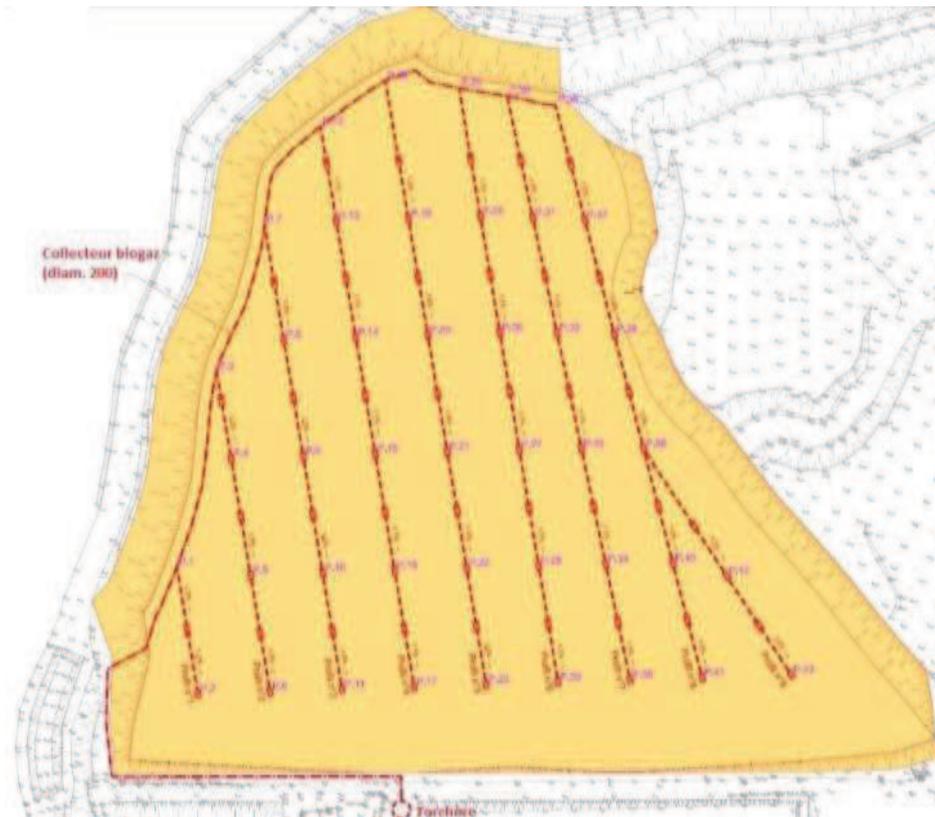
Figure 12 : Localisation des tranchées drainantes biogaz
(source : Mémoire technique de Séché, 2012)

- Tranchées drainantes de captage du biogaz sous-jacent au droit du casier ;

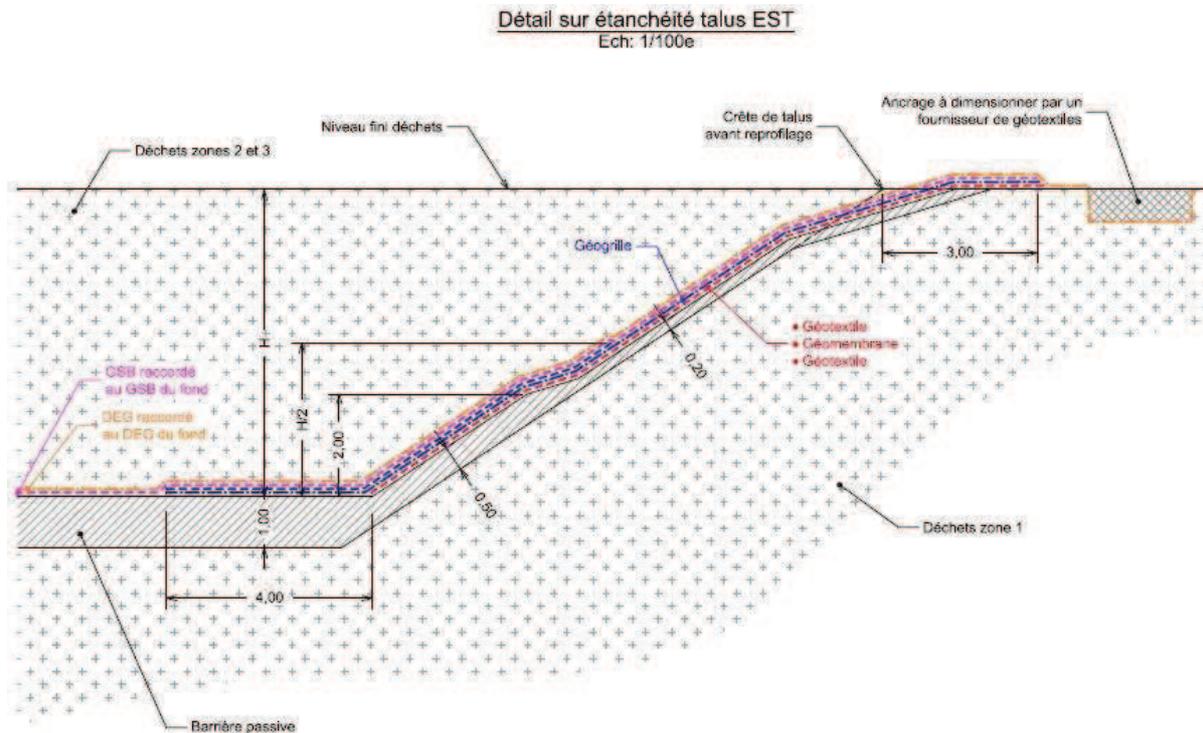
Figure 13 : Détail étanchéité flanc Est (source : Mémoire technique de Séché, 2012)

- ✓ Deux géogrilles débordant de 4 m sur le fond, en remontant jusqu'à la moitié du rampant pour l'une et jusqu'en haut du talus pour l'autre ;

- ✓ GSB de perméabilité $< 5.10^{-8}$ m/s ;
- ✓ Une couche DEG.

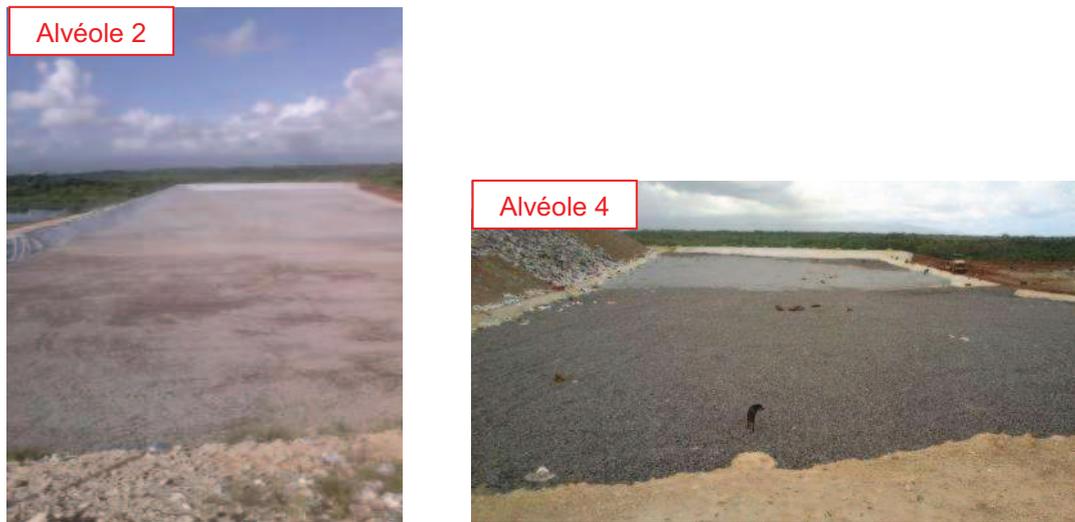
Figure 14 : Mise en place des cailloux drainants au droit des alvéoles 2 et 4

Les alvéoles 2 et 4 ont fait chacune l'objet d'un dossier technique établissant la conformité des travaux d'aménagement (cf. Annexe 17). Ces dossiers, transmis à la DEAL, ont permis de délivrer les autorisations d'exploitation de ces deux alvéoles (cf. Annexe 18).

Les alvéoles 2 et 4 ont été réceptionnées respectivement les 15 janvier 2014 et 15 mai 2014.

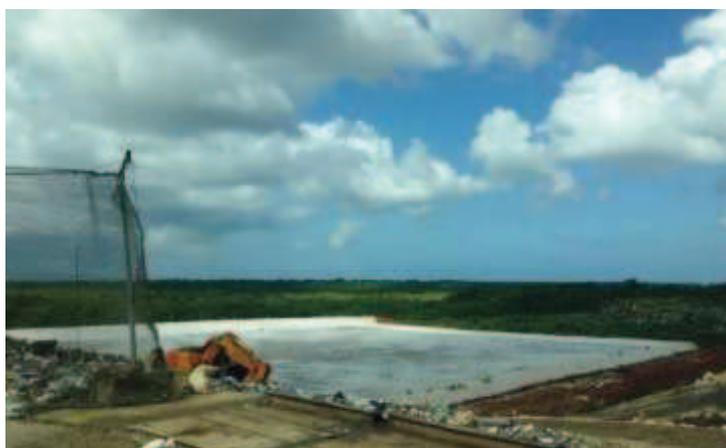
Figure 15 : Mise en place du géosynthétique bentonitique de l'alvéole 6

Les travaux de l'alvéole 6 ont débuté en janvier 2014 et étaient toujours en cours au 31 décembre 2014. La mise en place de la couche drainante constituée de chips de pneus a débuté en janvier 2015 et s'est achevée en mars 2015.

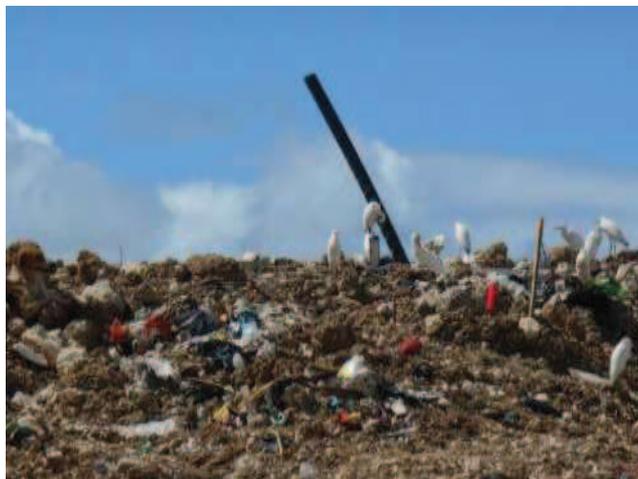
Figure 16 : Puits à l'avancement au sein d'une alvéole en exploitation

Le réseau de drainage biogaz était composé de 7 puits de dégazage à l'avancement à fin 2013. Au cours de l'année 2014, 7 puits de dégazage supplémentaires ont été équipés et montés à l'avancement.

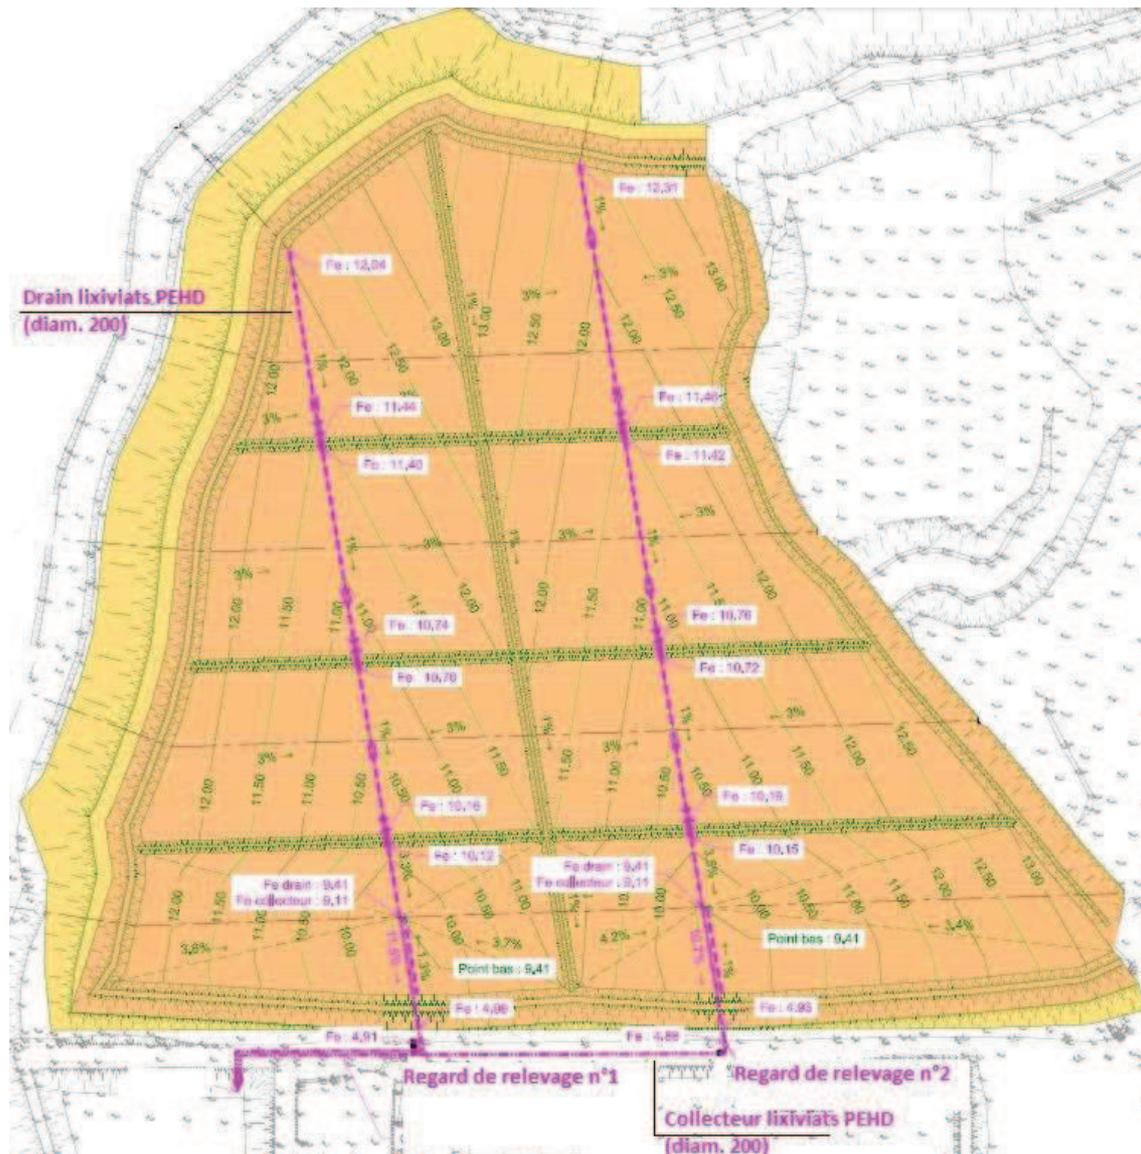
Figure 17 : Réseau de gestion des lixiviats du casier de stockage des déchets

Les lixiviats sont acheminés vers les deux points bas du casier puis dirigés gravitairement vers les deux stations de pompage localisées en bordure externe Sud du casier. Les lixiviats sont ensuite pompés vers le bassin de stockage des lixiviats.

Les détails du système de collecte et drainage des lixiviats sont repris aux chapitres III.6.1, III.6.2 et III.6.3 du mémoire technique complémentaire de Séché à l'attention de la DEAL en annexe 15 du présent document.

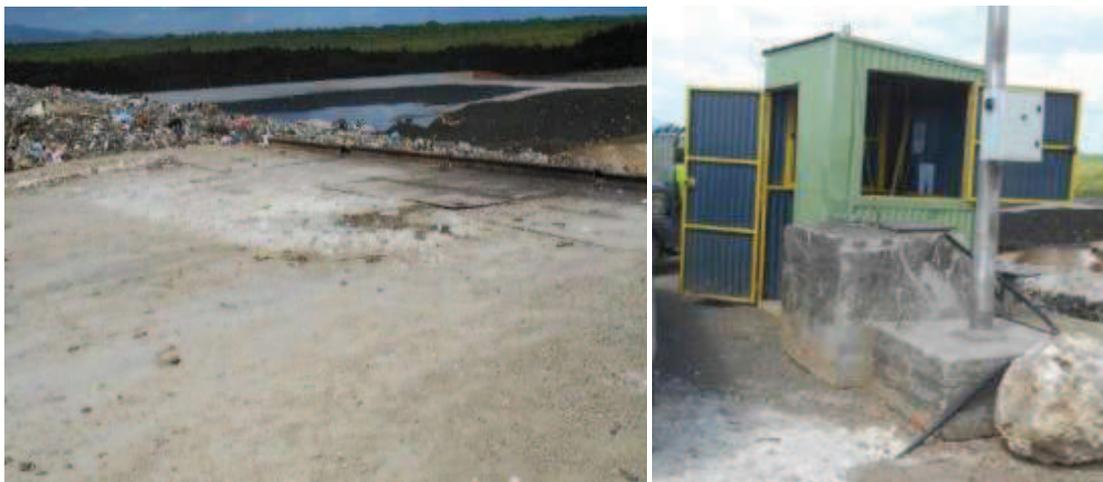
Figure 18 : Butées et guérite au niveau de la zone de déchargement

En 2013, ces quais de déchargement au niveau des alvéoles en exploitation ont été dotés de butées de quai afin que les camions puissent dépoter leurs déchets simultanément, rendant ainsi le trafic plus fluide à l'intérieur du site. Ces aménagements ont été déplacés et renforcés suivant les phasages d'exploitation.

Au mois de juin 2014, une guérite a été installée au niveau de la zone de déchargement permettant ainsi aux agents du quai de s'abriter des intempéries et de ranger leurs divers outils.

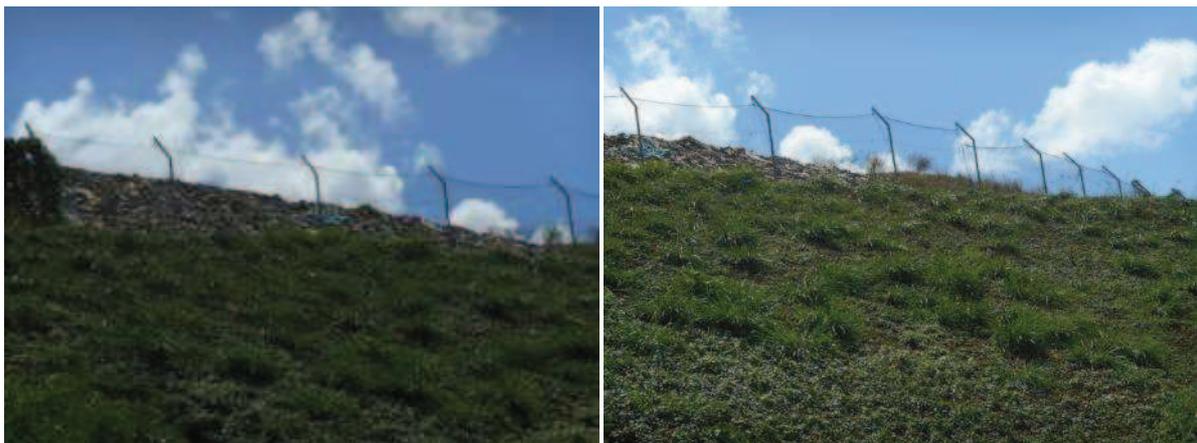
Figure 19 : Filet anti-envols

Afin de limiter les envols à l'intérieur et autour du site, des filets anti-envols ont été mis en place en limite de quai de déchargement au niveau de la zone d'exploitation.

Ces filets sont montés sur des mâts mobiles, pouvant ainsi être déplacés à tout moment, en fonction du phasage d'exploitation du casier.

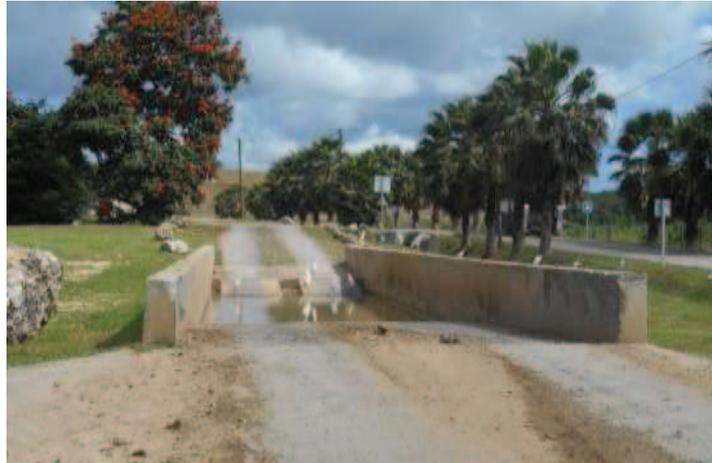
Figure 20 : Lave-roues de l'ISDND de la Gabarre

Afin d'assurer un état de propreté non seulement au sein du site mais également à l'extérieur, ainsi que la sécurité des usagers, un lave-roues a été réalisé. Ce lave-roues a ainsi pour objectif de débarrasser les pneus et châssis des véhicules de terre et tous autres matériaux susceptibles d'altérer l'adhésion des pneus à la chaussée. Il est utilisé systématiquement en sortie de site par tous les véhicules repartant de la zone d'exploitation.

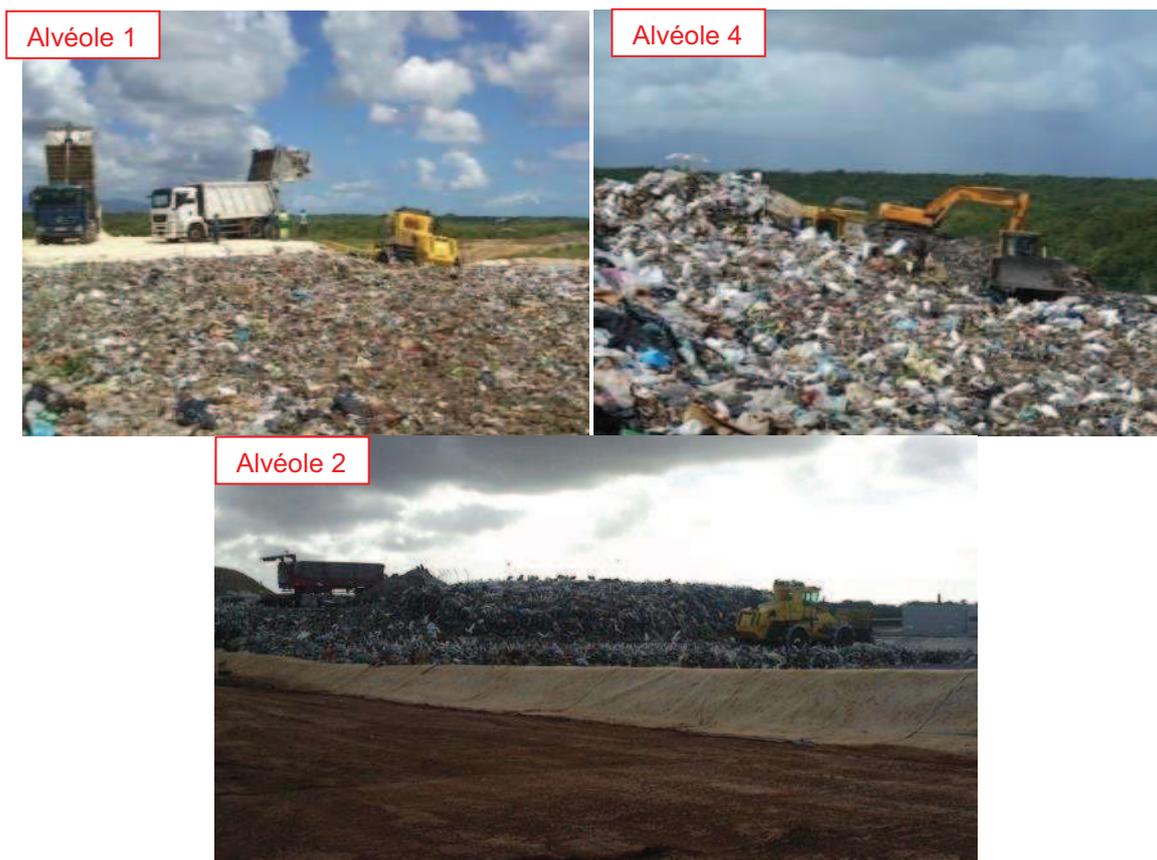
Figure 21 : Exploitation des alvéoles 1, 2 et 4

A leur mise en exploitation, le volume estimé des alvéoles 1, 2, 3 et 4 était respectivement de 85 000 m³, 66 000 m³, 90 000 m³ et 80 597 m³ de déchets.

Au 31 décembre 2014, les 4 alvéoles comptaient 151 583 m³ de déchets enfouis, soit un vide de fouille restant de 310 309 m³ sur l'ensemble du casier (98 108 m³ de déchets ont été enfouis dans les alvéoles 1 et 3 au cours de l'année 2013).

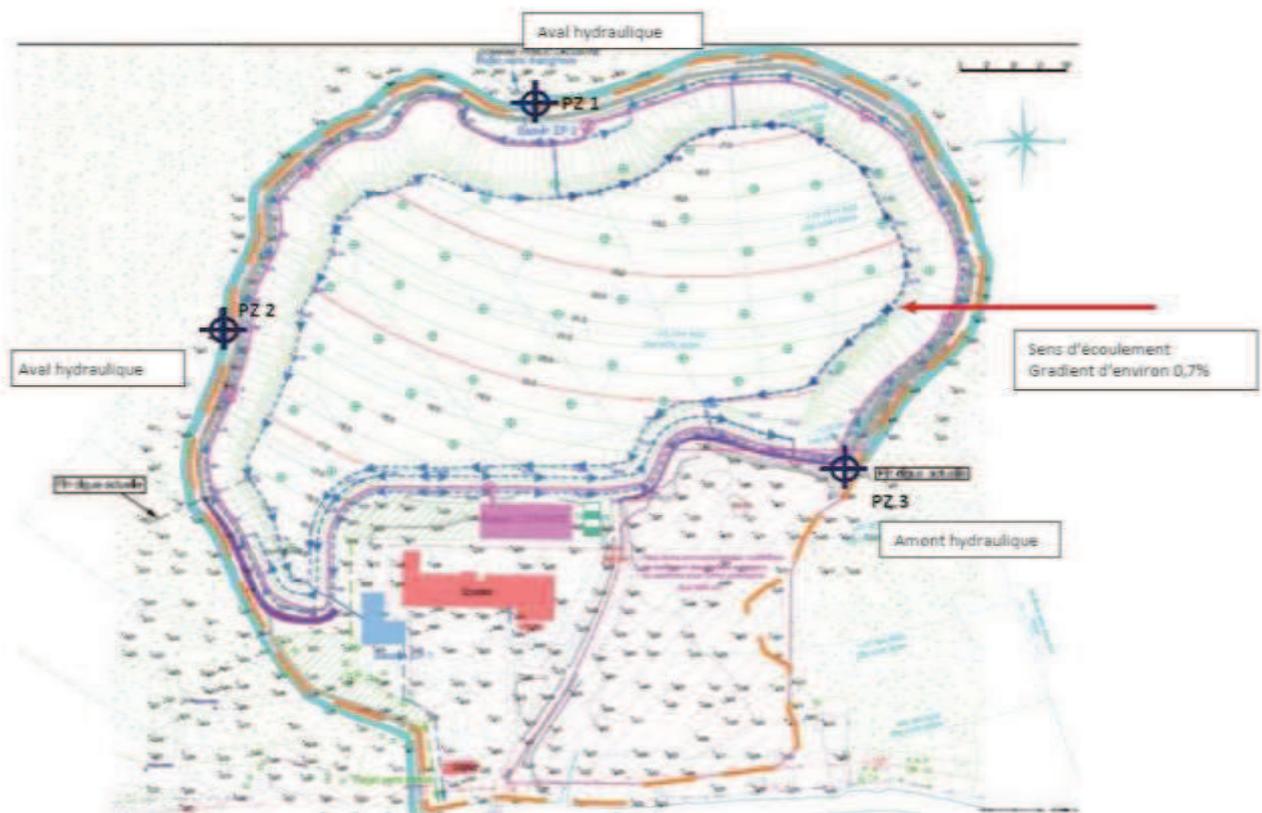
Figure 22 : Localisation des piézomètres (source : Etude hydrogéologique préliminaire d'implantation des piézomètres, ANTEA mai 2011)

- Pz3 en amont hydraulique du site ;
- Pz1 et Pz2, situés en aval hydraulique du site.

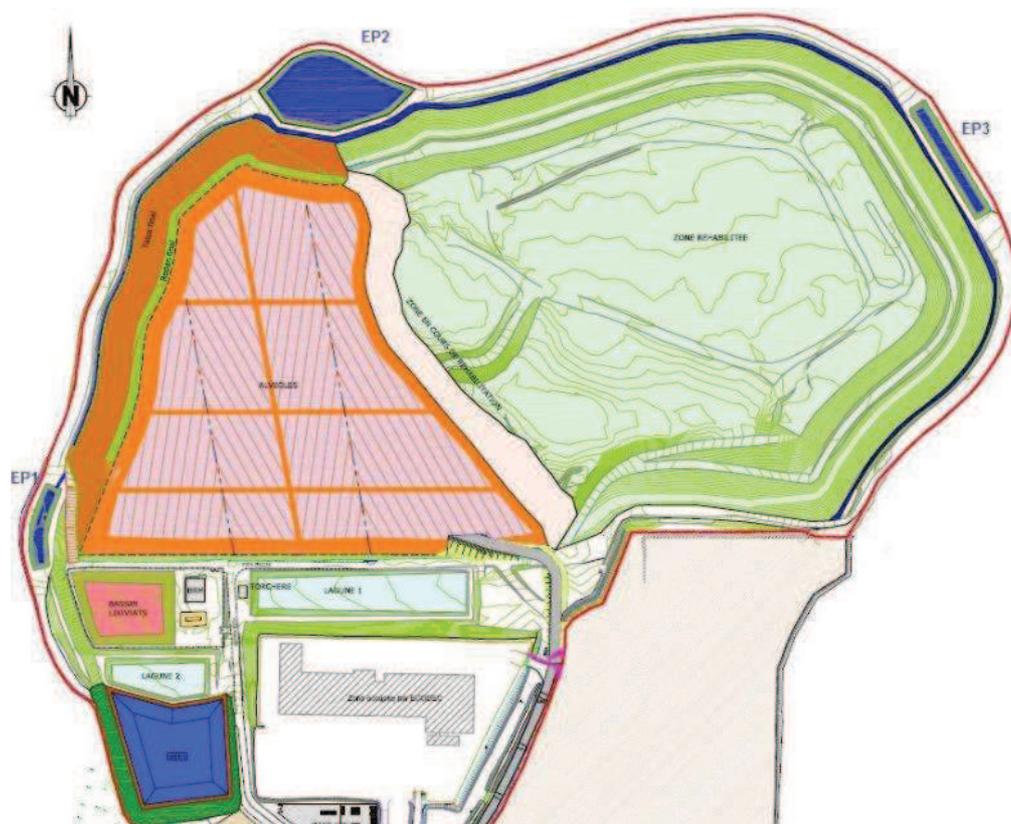
Figure 23 : Localisation des 3 bassins d'eaux pluviales

- EP1 à l'Ouest du site ;
- EP2 au Nord ;
- EP3 à l'Est.

Le contrôle des eaux pluviales et de ruissellement se fait trimestriellement à l'exutoire de ces 3 bassins.

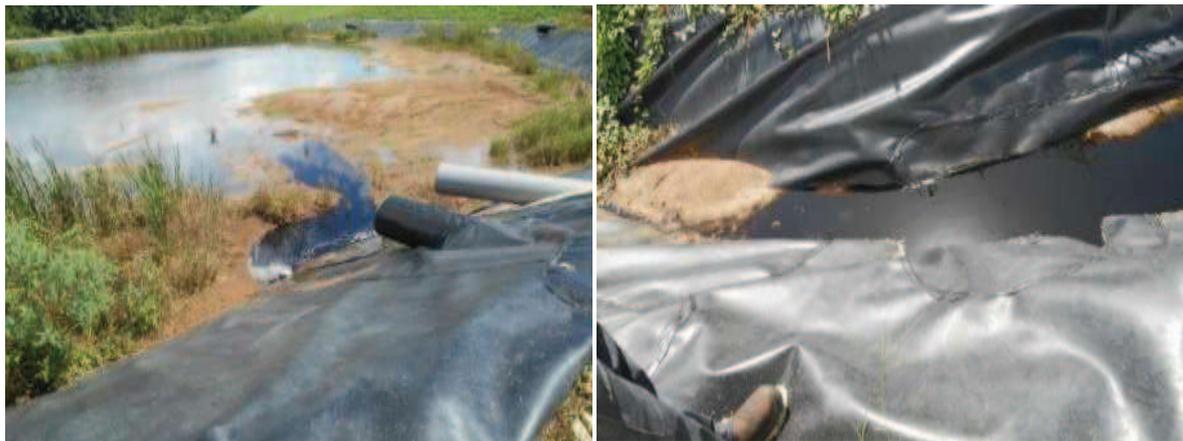
Figure 24 : Présence de lixiviats dans le bassin EP2

Un déversement des lixiviats dans le bassin EP2 est observé à la suite de pluies diluviennes survenues au mois de novembre 2014. Cela explique les valeurs conséquentes des différents paramètres pour ce bassin (dépassement de seuils en ce qui concerne les MES et l'Azote Kjeldhal). Ces lixiviats proviennent des anciens déchets des alvéoles 7 et 8 localisés en amont du bassin. Afin d'éviter toute contamination de l'environnement, le bassin EP2 a donc été temporairement fermé et les eaux dirigées vers le bassin de lixiviats via le réseau de relevage.

Le site de la Gabarre a subi des dommages au niveau du bassin d'eaux pluviales EP2 en raison de fortes précipitations ayant eu lieu durant le mois de novembre 2014.

Le bassin EP2 a en effet reçu une quantité importante de lixiviats issus du massif de déchets aux emplacements des alvéoles 7 et 8.

A la suite de cet événement, Séché Eco Services a placé un bouchon au niveau de l'exutoire du bassin afin qu'aucun déversement n'ait lieu dans la mangrove.
