ISDND de Sainte-Rose

# **Rapport annuel d'activités et Dossier d'information 2019**

## **ENERGIPOLE ESPERANCE**

**Date : 29/05/2020**

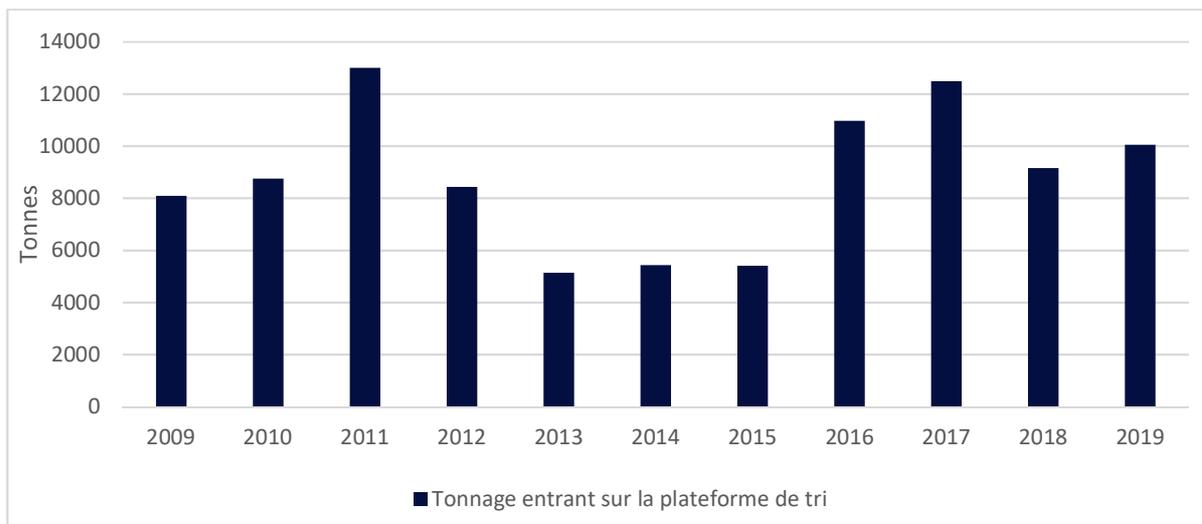
Figure 4 - Représentation graphique de l'évolution des tonnages entrants sur la plateforme de tri

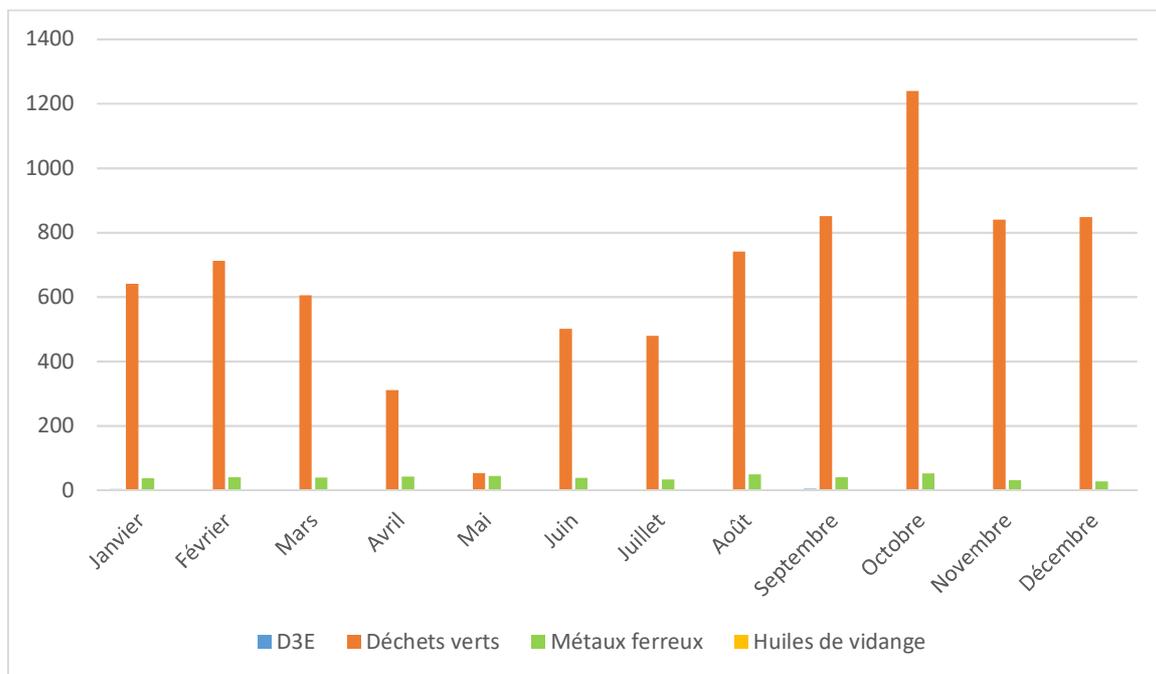
Figure 6 - Représentation graphique des tonnages valorisés depuis la plateforme de tri en 2019

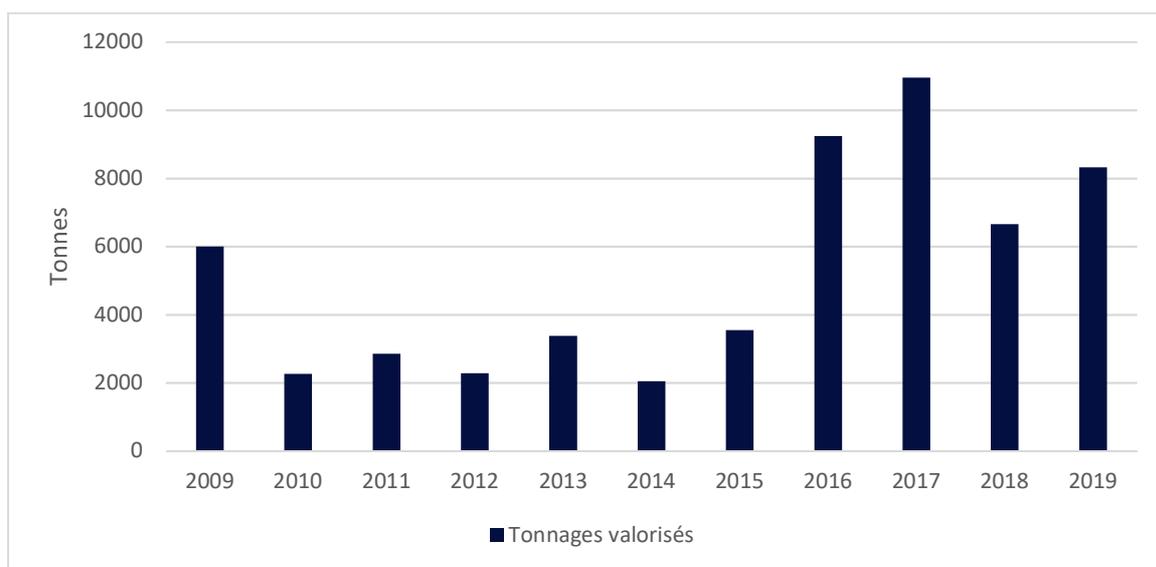
Figure 7 - Représentation graphique des tonnages valorisés depuis la plateforme de tri depuis l'ouverture du site

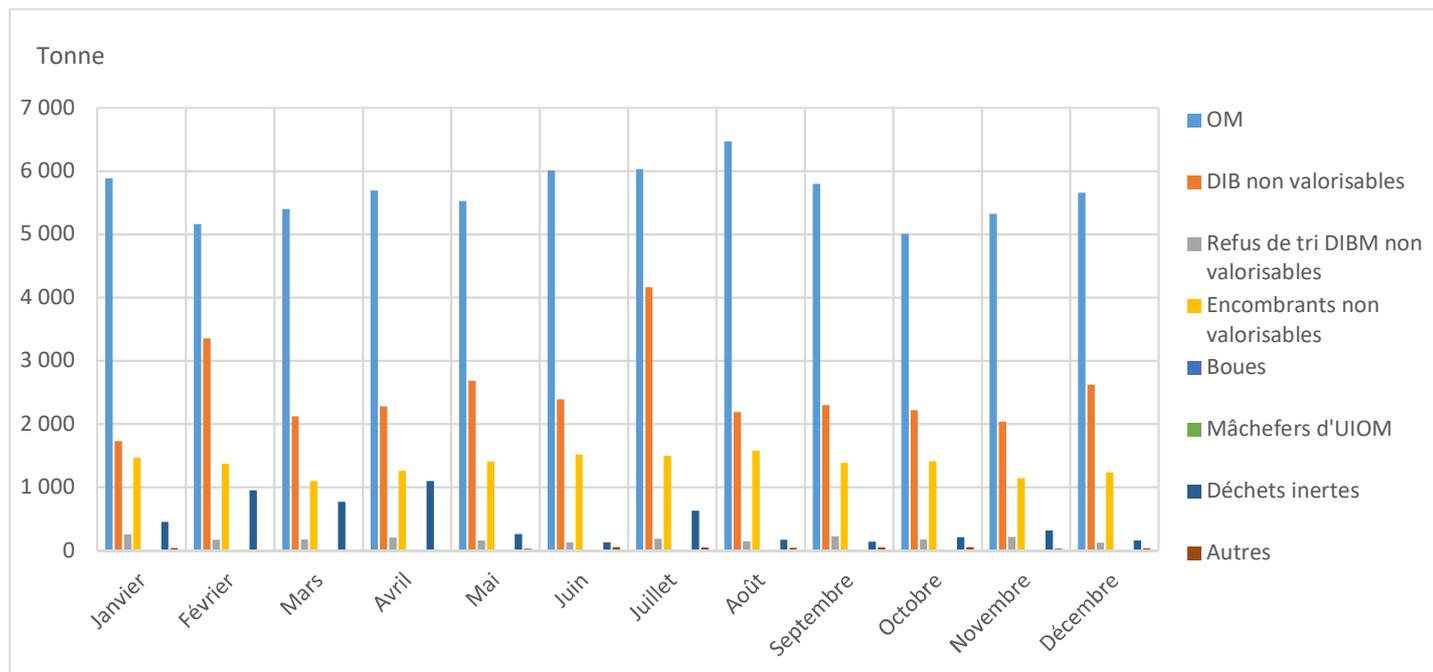
Figure 9 - Représentation graphique des tonnages réceptionnés sur la zone de stockage en 2019

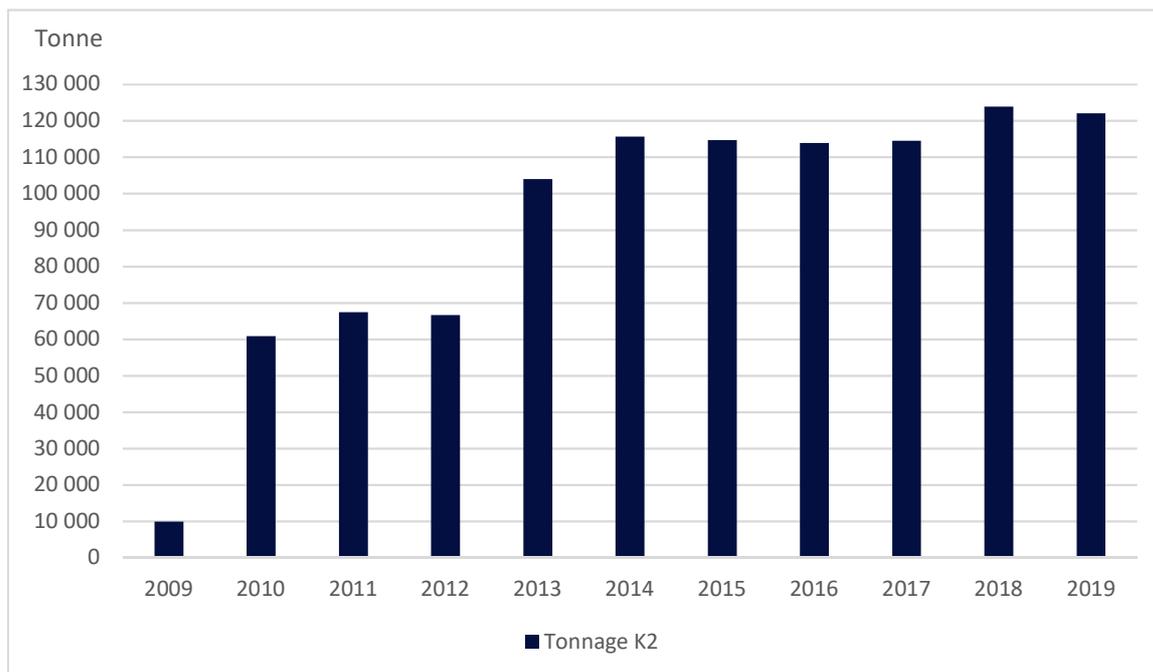
Figure 10 - Représentation graphique des tonnages réceptionnés sur la zone de stockage depuis l'ouverture du site

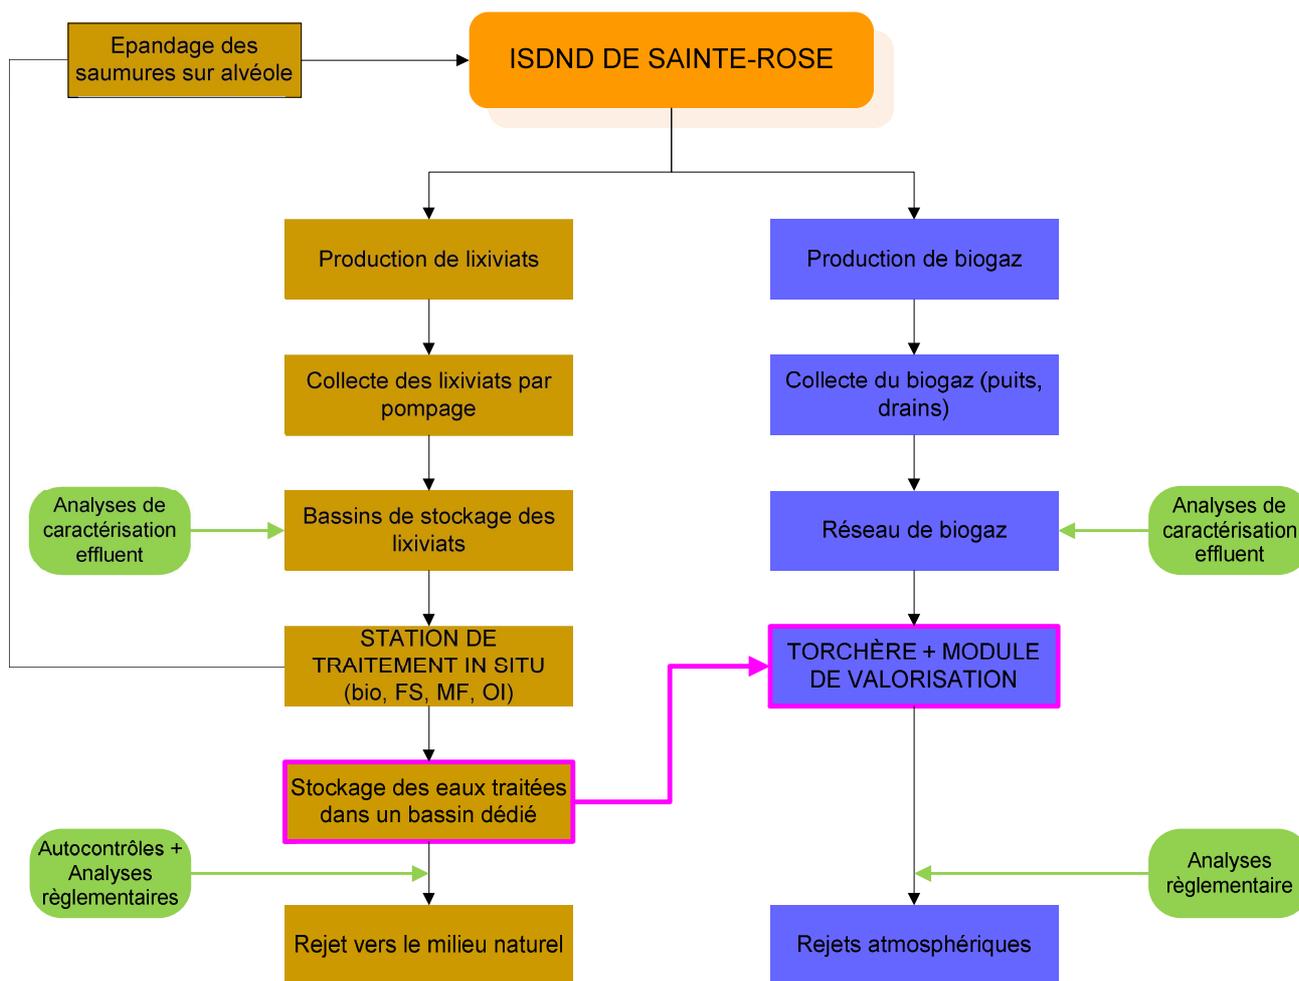
Celle-ci est couplée depuis 2015 à un procédé de valorisation du biogaz qui permet de traiter les eaux osmosées par évaporation. Le VAPOTHERM permet ainsi de limiter le volume d'eaux osmosées rejeté vers le milieu naturel en utilisant comme source d'énergie le biogaz produit.

Figure 11 - Principe de fonctionnement du VAPOTHERM

Un volume de 522 820 litres d'eaux osmosées a été évaporé au cours de l'année 2019.

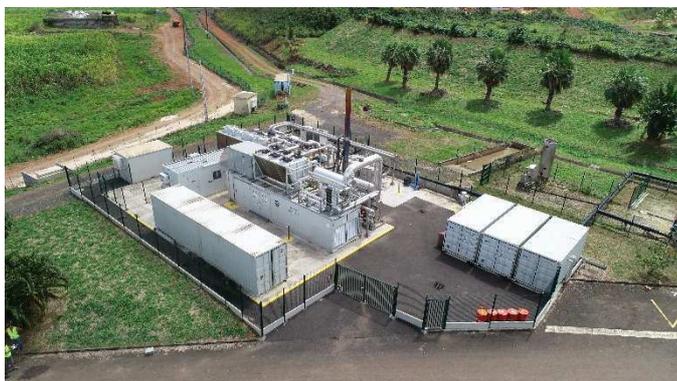
La torchère BG1000 assure le relai en cas de maintenance et le secours le cas échéant.

La puissance thermique produite sur la nouvelle plateforme permettra d'approvisionner un évaporateur directement prévu pour 2100 kW thermique.

Figure 12 - Vue d'ensemble de la plateforme de valorisation biogaz

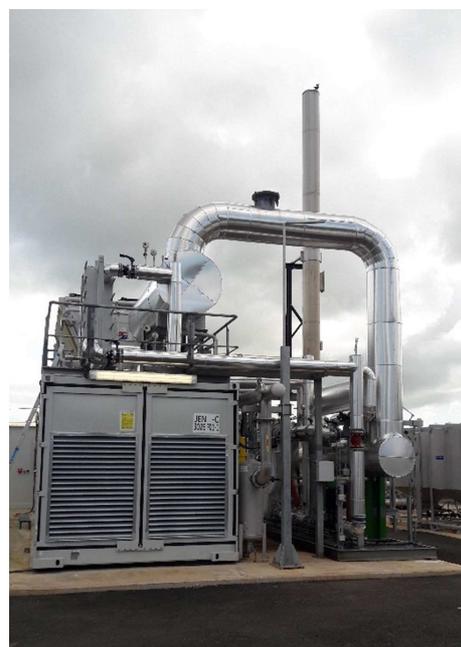
Figure 13 - Vue de détail de la plateforme de valorisation biogaz

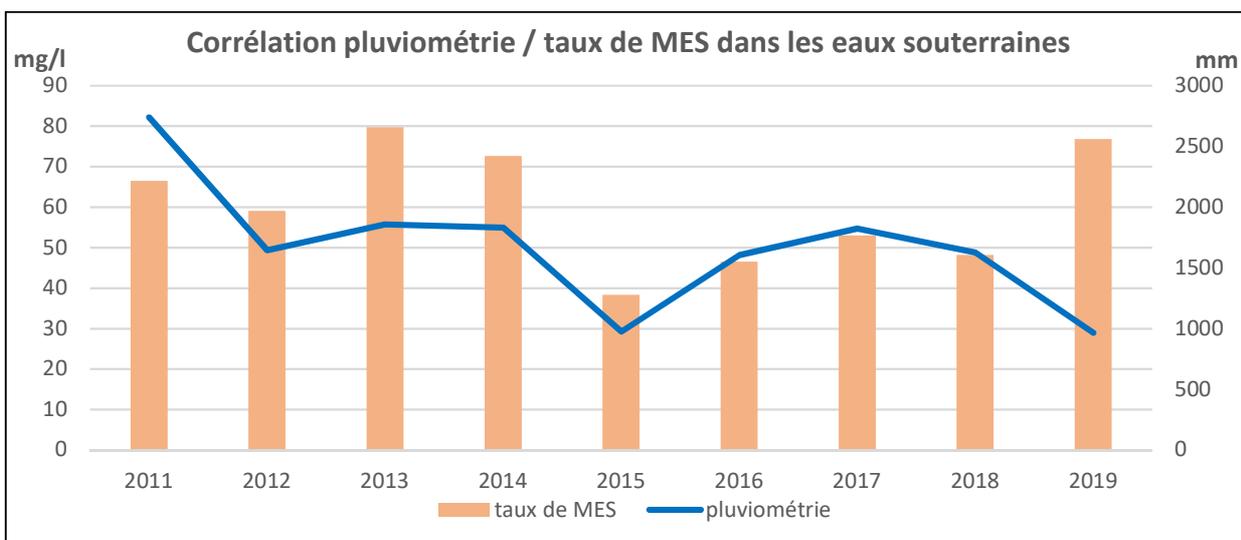
Bien que la pluviométrie ait fortement diminué en 2019, le taux de MES a quant à lui beaucoup augmenté (67,28 mg/l contre 48,16 mg/l en 2018), atteignant des niveaux supérieurs à des quatre dernières années.

Figure 15 - Corrélation entre la pluviométrie et la concentration moyenne en MES dans les eaux souterraines

Les analyses 2020 permettront de savoir s'il s'agit d'un constat ponctuel (lié à un évènement particulier ou à un défaut de prélèvements / analyses), ou s'il s'agit d'une évolution durable du milieu.

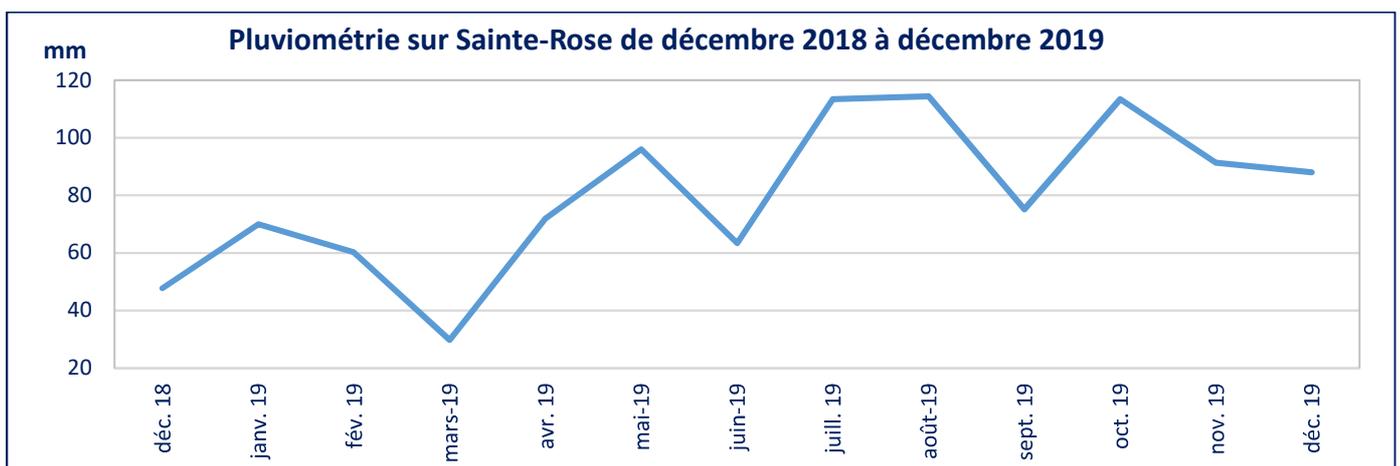
Figure 17 - Pluviométrie sur Sainte-Rose en 2019

La période estivale de 2019 a généré de forts volumes de lixiviats. Aussi, nous avons pris en location à partir de décembre 2019, une seconde station de traitement par osmose inverse.

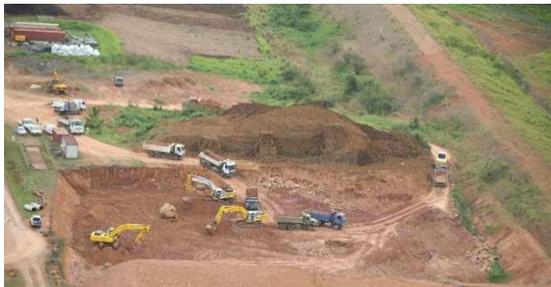
Figure 21 - Travaux d'aménagement d'une alvéole

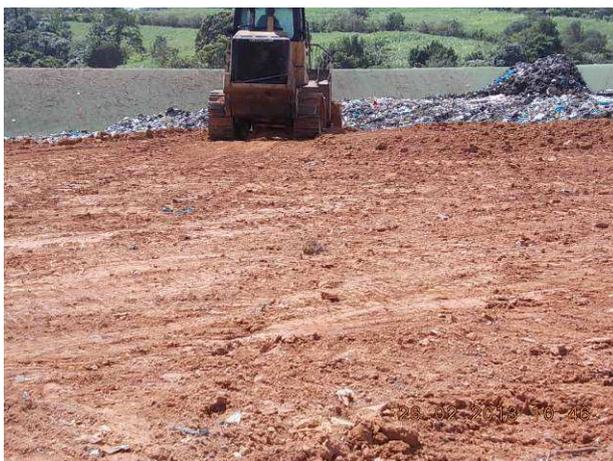
*Figure 23 - Aménagement d'une couverture provisoire*

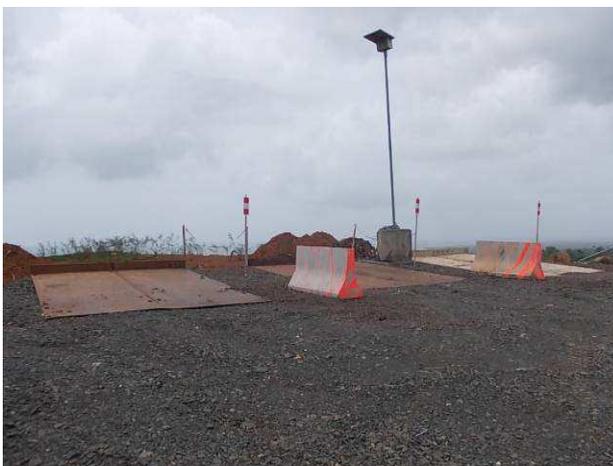
*Figure 24 - Quais de vidage*

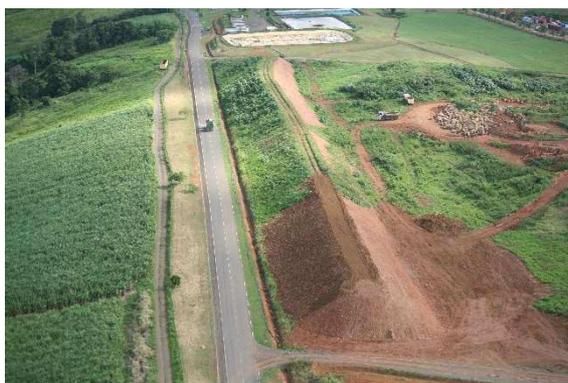
*Figure 25 - Vue de la digue périphérique nord*

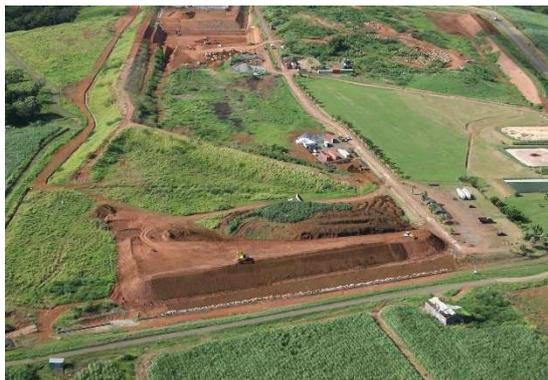
Figure 26 - Vue aérienne merlon paysager
