# Rapport Annuel Dossier d'information **Année 2020**

## Installation de Stockage de Déchets non Dangereux des Grandes Cayes

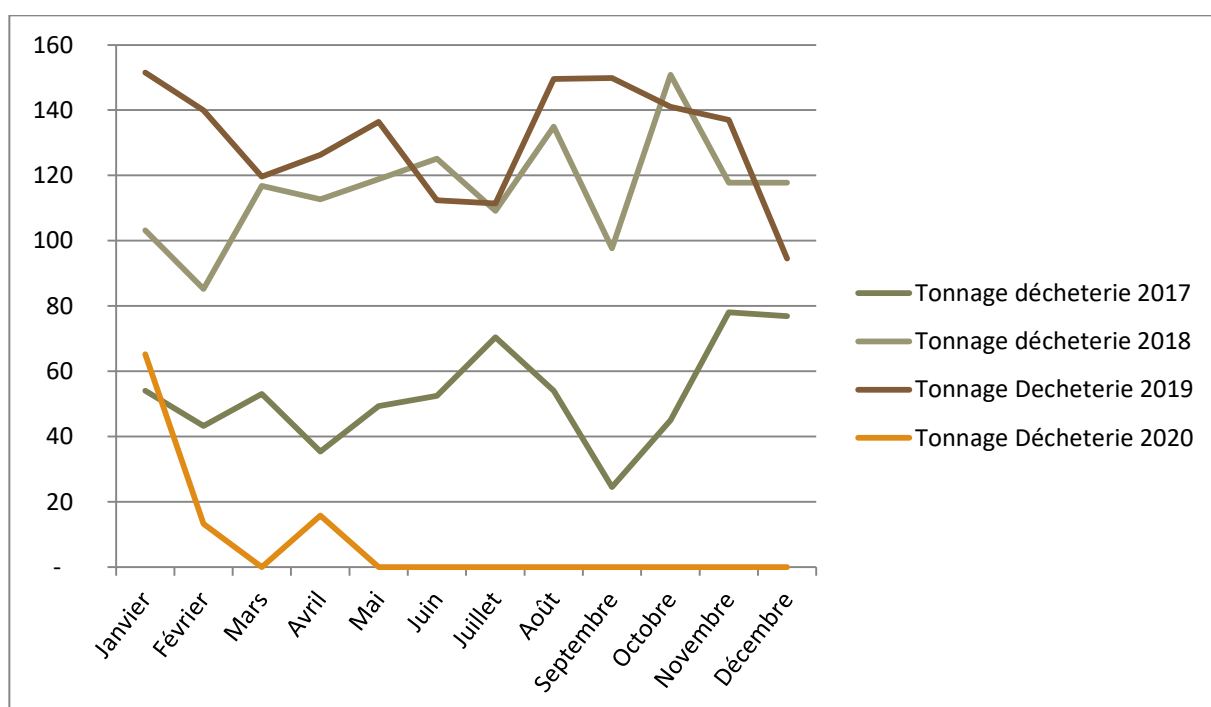
Figure 4 : Tonnages Déchèterie

- Cette année, la déchèterie s'est fermée fin février, une réouverture est prévue le 19/02/2021, un an plus tard
- Le petit tonnage d'avril correspond à un stock qui restait encore à évacuer.
