SITA ESPERANCE

ISDND de Sainte-Rose

Rapport annuel d'activité et Dossier d'information 2018

Date : 26/03/2019

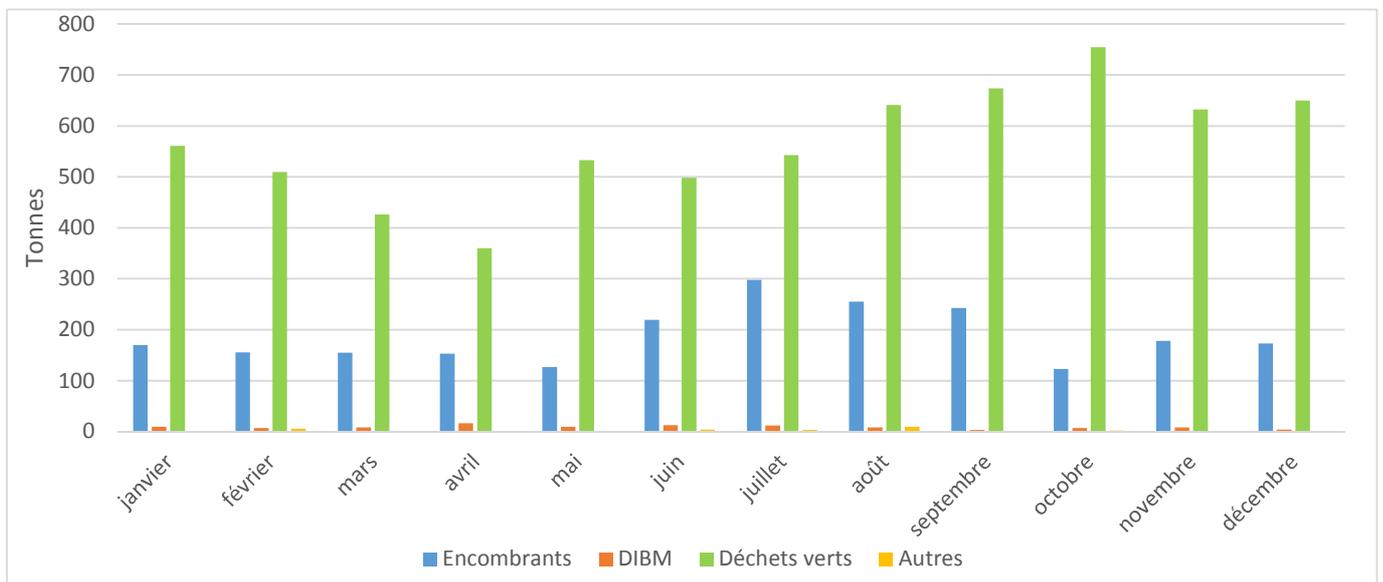
Figure 3 - Représentation graphique des tonnages entrants sur la plateforme de tri en 2018

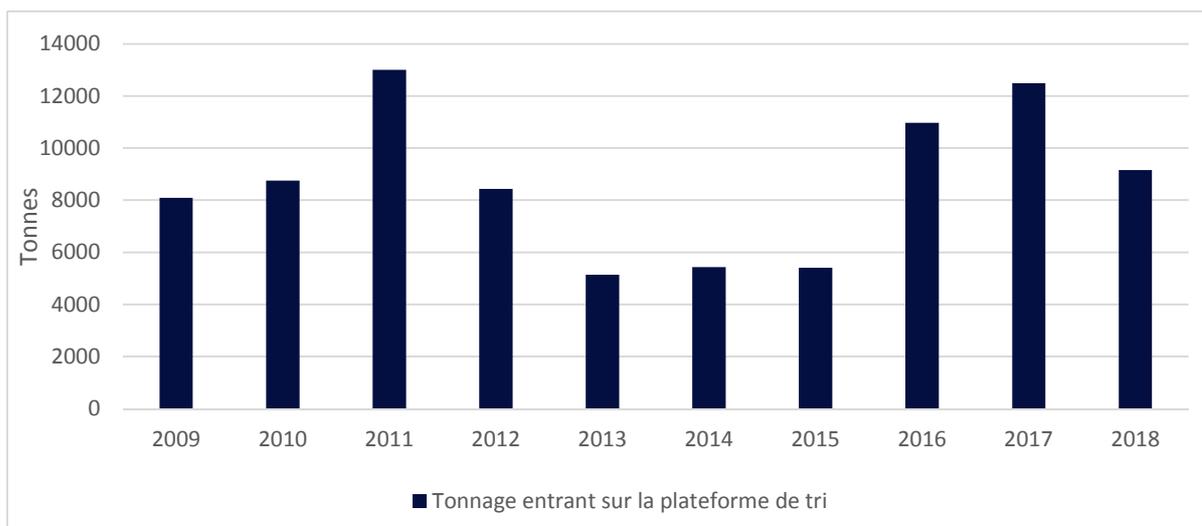
Figure 4 - Représentation graphique de l'évolution des tonnages entrants sur la plateforme de tri

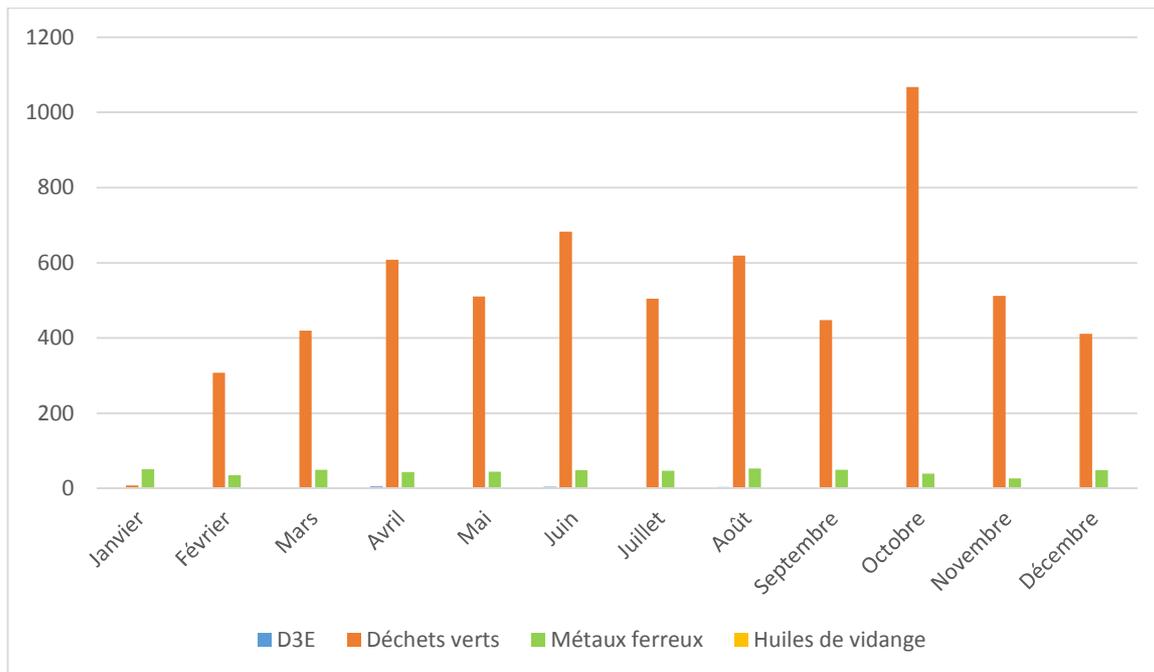
Figure 6 - Représentation graphique des tonnages valorisés depuis la plateforme de tri en 2018

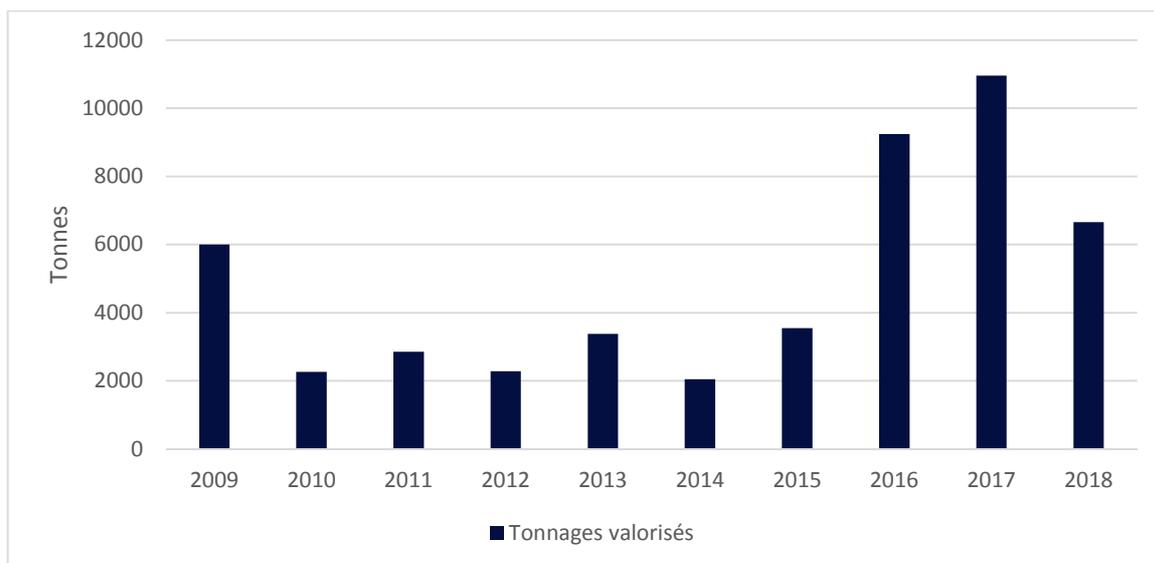
Figure 7 - Représentation graphique des tonnages valorisés depuis la plateforme de tri depuis l'ouverture du site

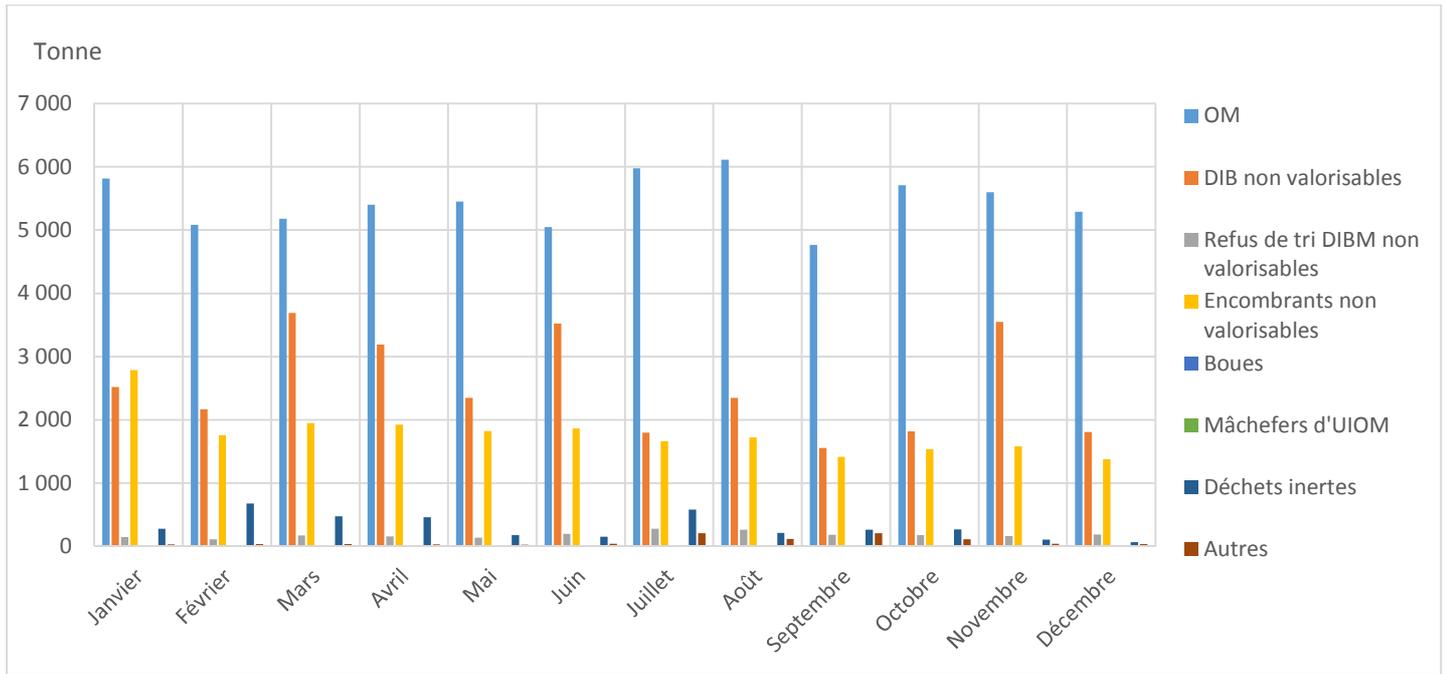
Figure 9 - Représentation graphique des tonnages réceptionnés sur la zone de stockage en 2018

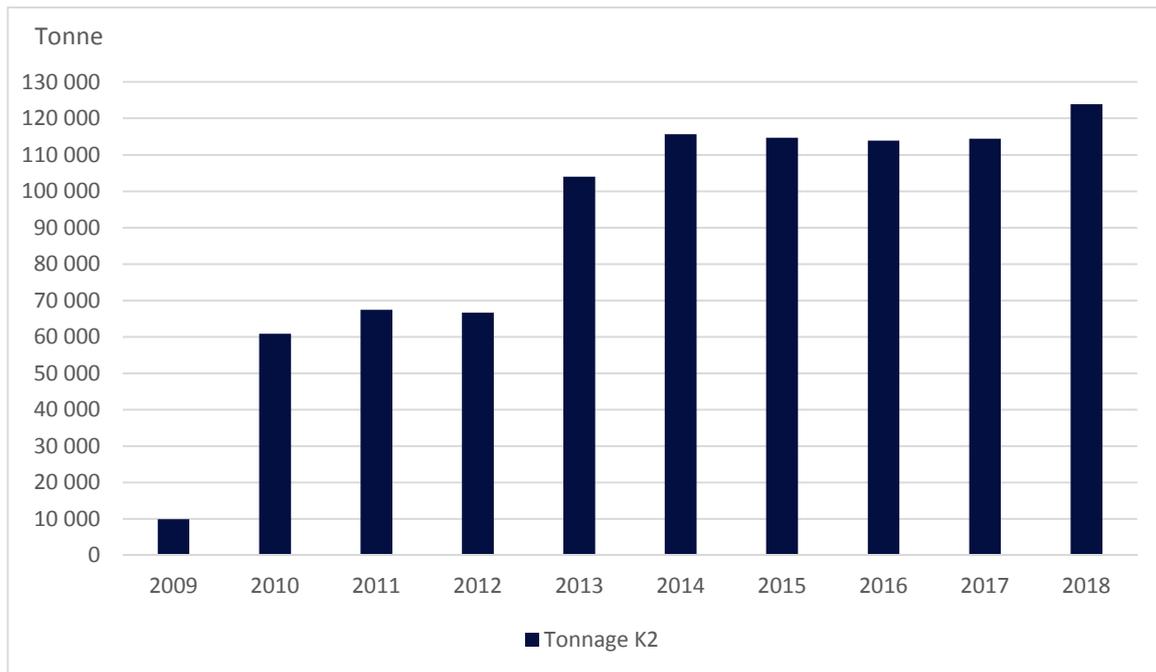
Figure 10 - Représentation graphique des tonnages réceptionnés sur la zone de stockage depuis l'ouverture du site

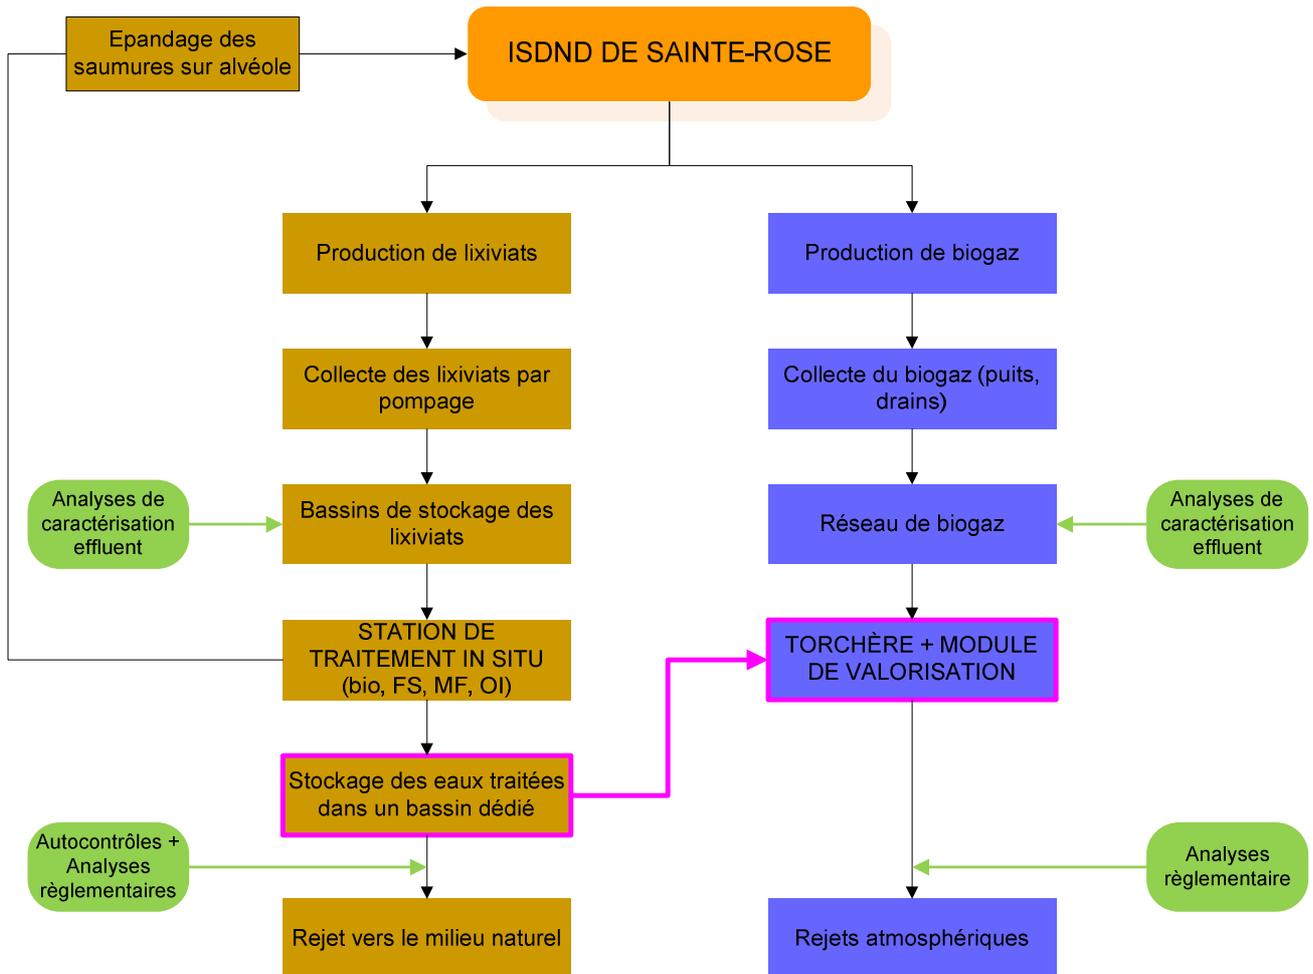
Une installation de combustion, de type torchère BG 250 assurait la destruction du biogaz capté par brûlage entre juillet 2010 et septembre 2014. Suite à l'augmentation des volumes à traiter, une torchère de type BG 1 000 (débit nominal 1 000 Nm³/h à 50% de CH₄) avait pris le relais en septembre 2014 et ce jusqu'en novembre 2018. Cette installation enregistre en permanence l'évolution de la température de flamme, du débit et la dépression du biogaz entrant et son système de télégestion permet aussi l'envoi d'alarmes à distance sur des téléphones portables d'astreinte. Celle-ci est couplée depuis 2015 à un procédé de valorisation du biogaz qui permet de traiter les eaux osmosées par évaporation. Le VAPOTHERM permet ainsi de limiter le volume d'eaux osmosées rejeté vers le milieu naturel en utilisant comme source d'énergie le biogaz produit.

Un volume de 442 532 litres d'eaux osmosées a été évaporé au cours de l'année 2018.

Figure 11 - Principe de fonctionnement du VAPOTHERM

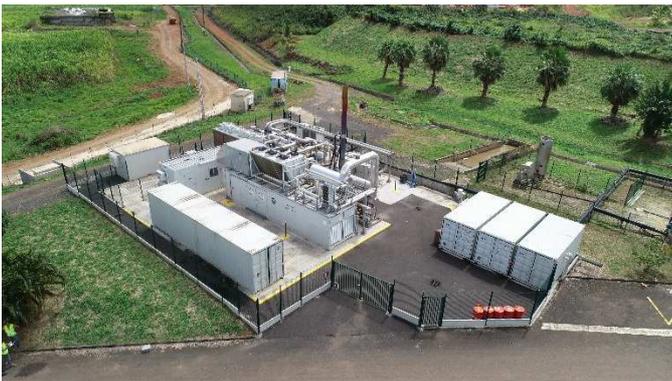
En novembre 2018, la plateforme de valorisation du biogaz de l'ISDND de SITA ESPERANCE a été mise en production. Elle a pour objectif la valorisation électrique et thermique du biogaz produit sur l'ISDND. Le biogaz est utilisé par un moteur Clarke, JMC 420, dont les caractéristiques sont les suivantes :

Figure 12 - Vue d'ensemble de la plateforme de valorisation biogaz

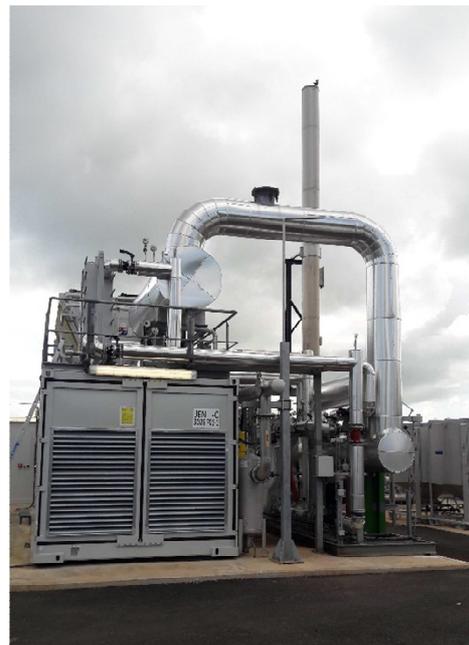
Figure 13 - Vue de détail de la plateforme de valorisation biogaz

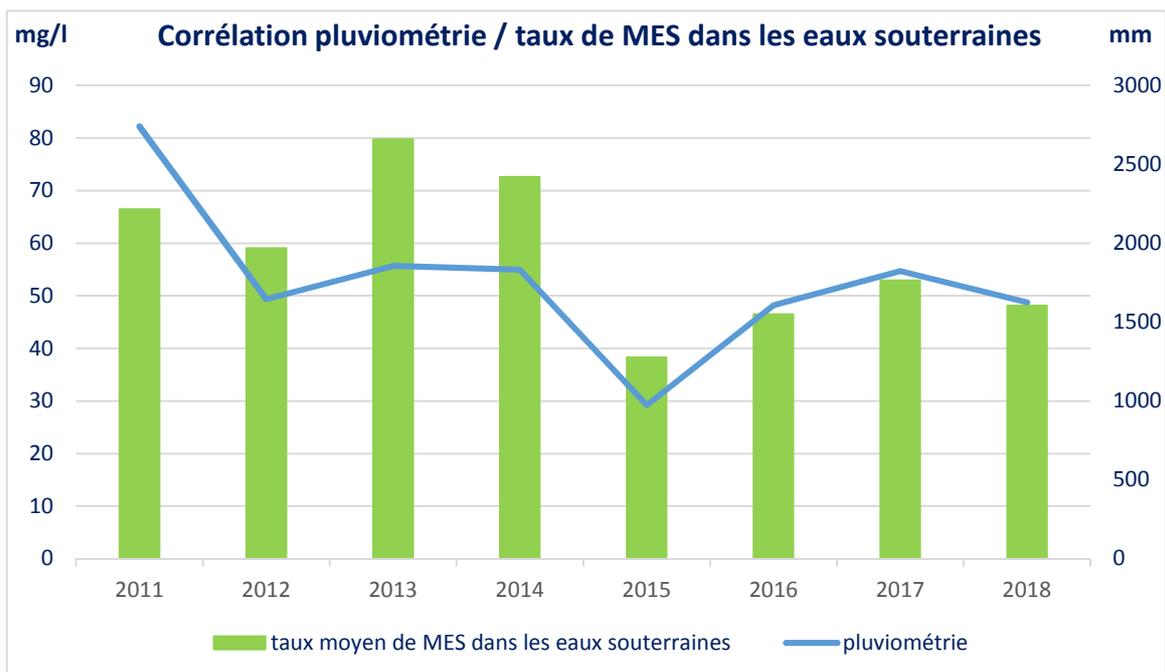
Le taux de MES a diminué par rapport à l'année précédente : 48,16 mg/l en moyenne sur l'ensemble des prélèvements en 2018 contre 52,96 mg/l en 2017. C'est l'un des niveaux les plus bas depuis 2011. Ces valeurs dépendent étroitement de la pluviométrie comme le montre le graphique ci-dessous :

Figure 15 - Corrélation entre la pluviométrie et la concentration moyenne en MES dans les eaux souterraines

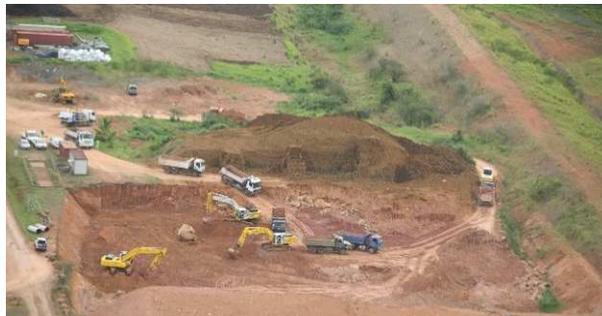
Figure 19 - Travaux d'aménagement d'une alvéole

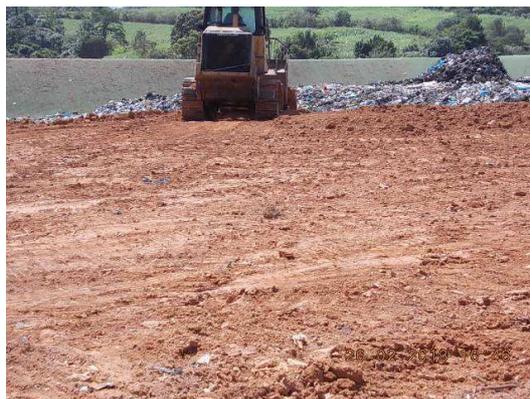
Figure 21 - Aménagement d'une couverture provisoire

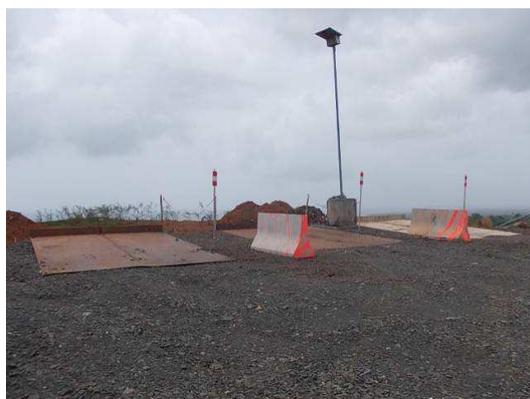
Figure 22 - Quais de vidage

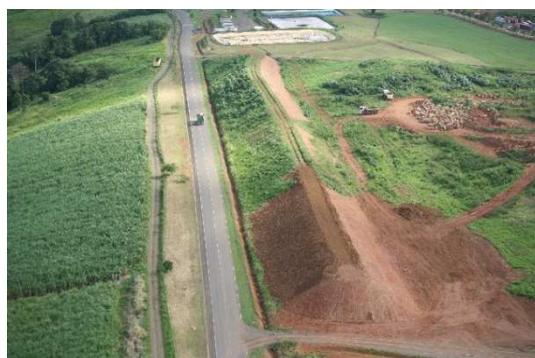
Figure 23 - Vue de la digue périphérique nord

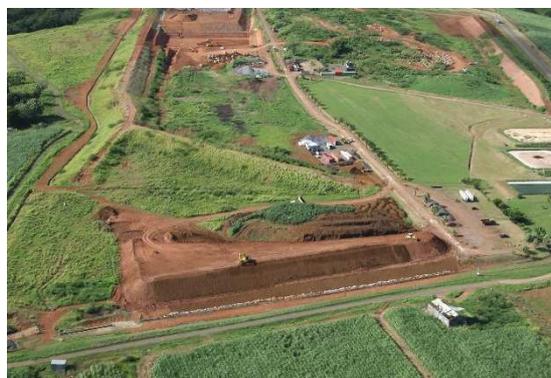
Figure 24 - Vue aérienne merlon paysager
