ISDND de Sainte-Rose

Rapport annuel d'activités

ENERGIPOLE ESPERANCE

Date : 11/03/2024

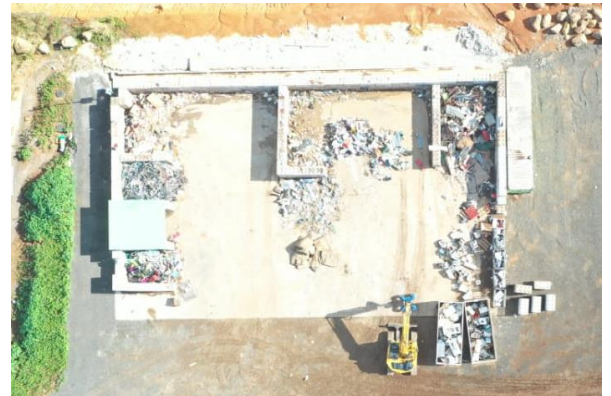
Figure 2 : Vue aérienne de la plateforme de tri

Les déchets sont déposés sur une aire de réception bétonnée et étanchée, reliée à un système de drainage des eaux.

En 2020, la superficie de l'aire de réception étanche a été doublée pour un budget de 200 K€. En 2023, la plateforme de tri a de nouveau gagné en superficie et en qualité de service pour un budget de plus de 500 K€.

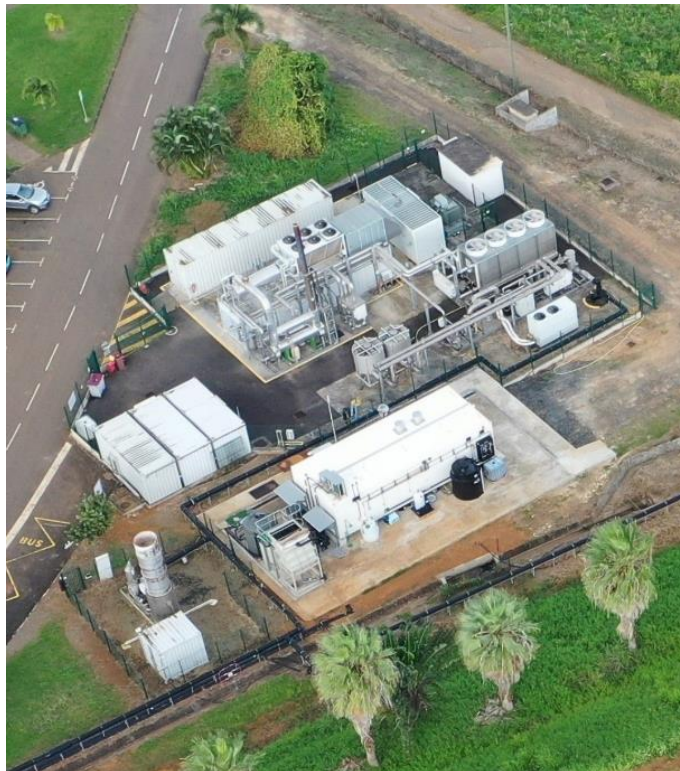
Figure 13 : zone technique de traitement des effluents – au premier plan, nouvelle station de traitement des lixiviats, et torchère / vapo-therm, et moteur de valorisation du biogaz en arrière-plan

La seconde station semi-mobile d'une capacité nominale de 5 m³/h est conditionnée dans deux containers maritimes accolés.

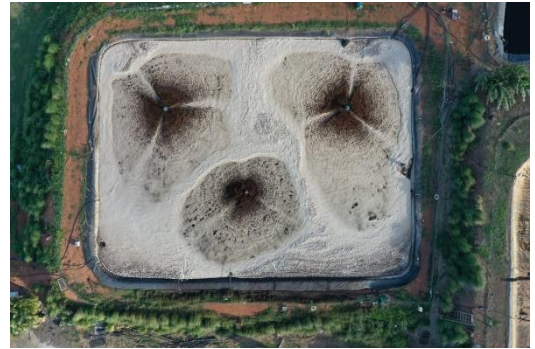
Figure 14 : Aérateurs

En décembre 2020, les capacités d'aération du bassin ont été triplées par la mise en place de deux nouveaux aérateurs de capacité de 22 kWh. Cette aération est contrôlée par la supervision de la station en fonction de paramètres d'analyses mesurés automatiquement (potentiel Redox). Elle permet le développement de bactéries aérobies qui consomment la charge organique des lixiviats.

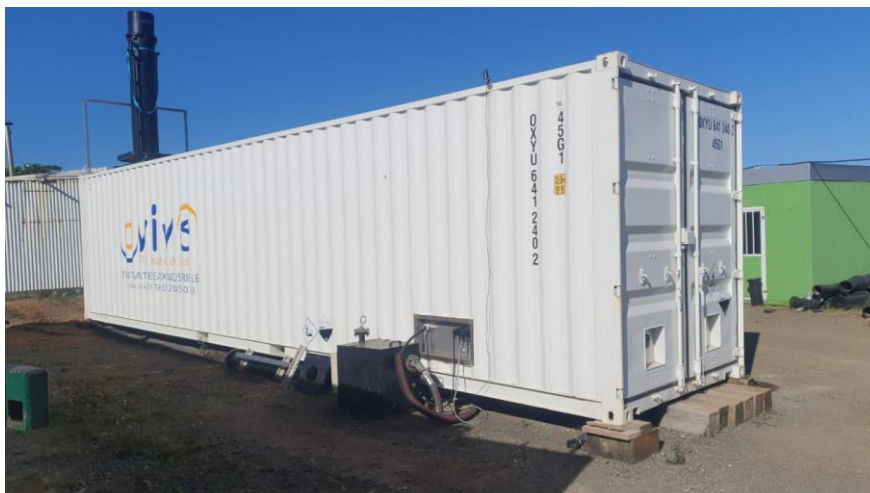
Figure 16 : Photo de la troisième station de traitement

Le passage de l'onde tropicale Fiona du 14 au 16 septembre 2022 a engendré des cumuls de pluies impressionnants sur toute la Guadeloupe. Ainsi, en prévention de la survenue potentielle d'autres événements climatiques extrêmes similaires, une troisième station de traitement a été prise en location de décembre 2022 à mai 2023. Il s'agit d'un traitement type osmose inverse conteneurisé d'une capacité maximale de 6 m³/h.

Cette nouvelle station est venue renforcer la capacité de traitement en passant de 8,5 m³/h à plus de 13 m³/h soit 312 m³ par jour de lixiviats traités.

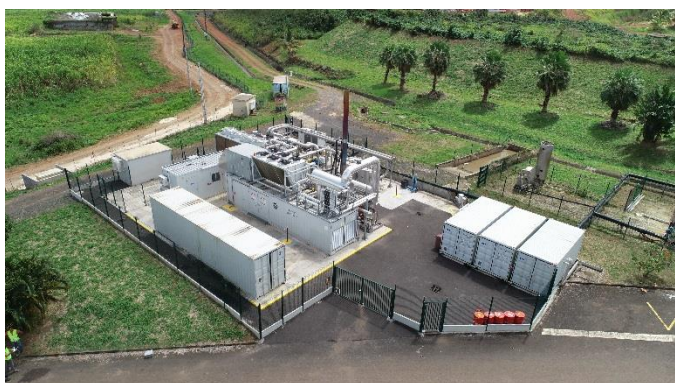
Figure 17 - Vue d'ensemble de la plateforme de valorisation biogaz

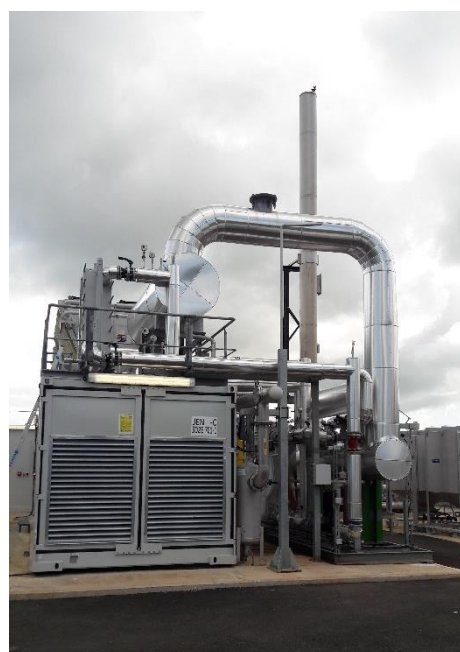
Figure 18 - Vue de détail de la plateforme de valorisation biogaz

Le moteur est géré par un prestataire extérieur, la société Clarke Energy, qui assure l'entretien et la maintenance des équipements.

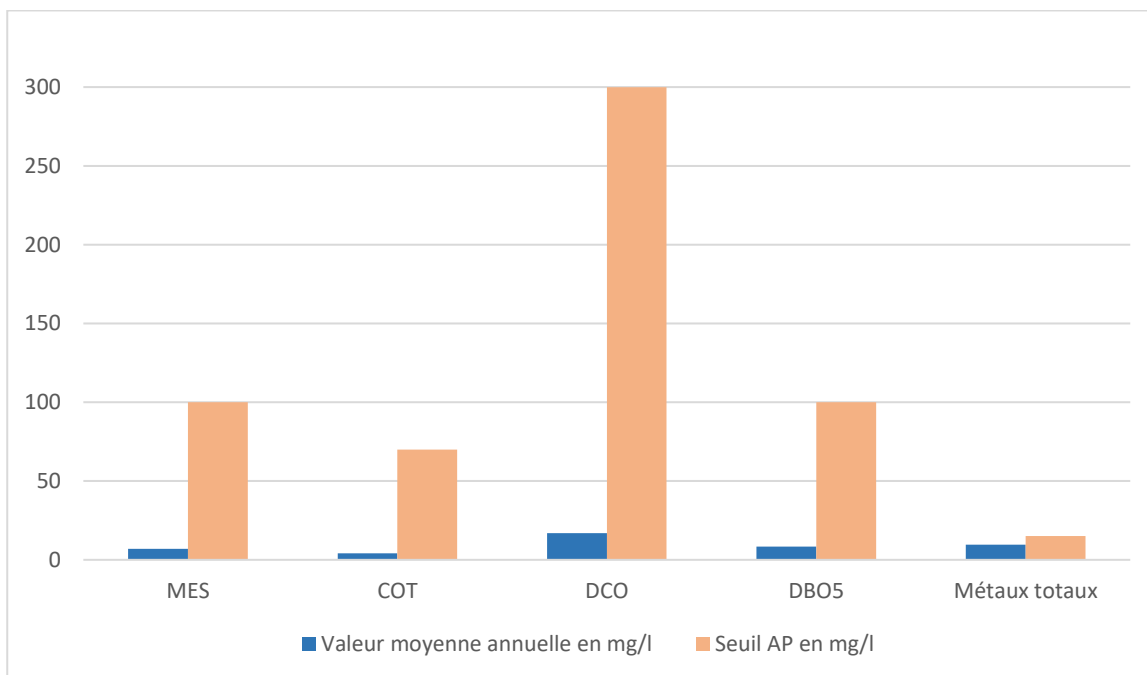
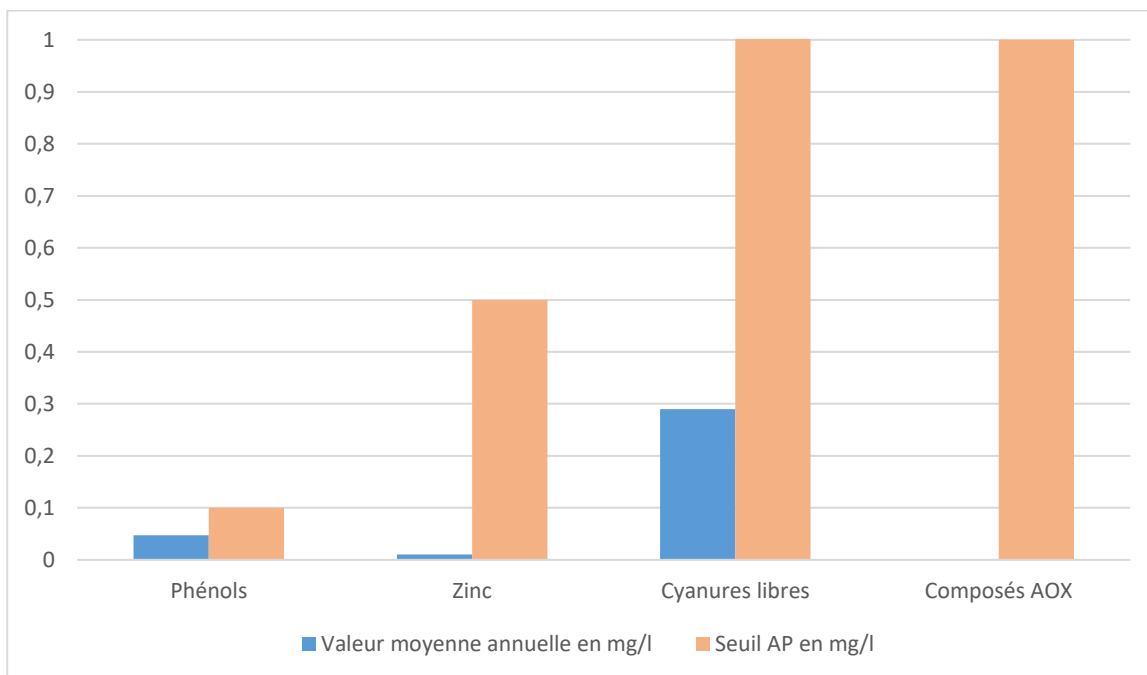
Figure 25 : Comparaison des flux et seuils de rejet de l'AP

On remarque bien que les valeurs moyennes des paramètres rejetés par Energipole Esperance sont largement inférieures aux seuils imposés par l'arrêté préfectoral.

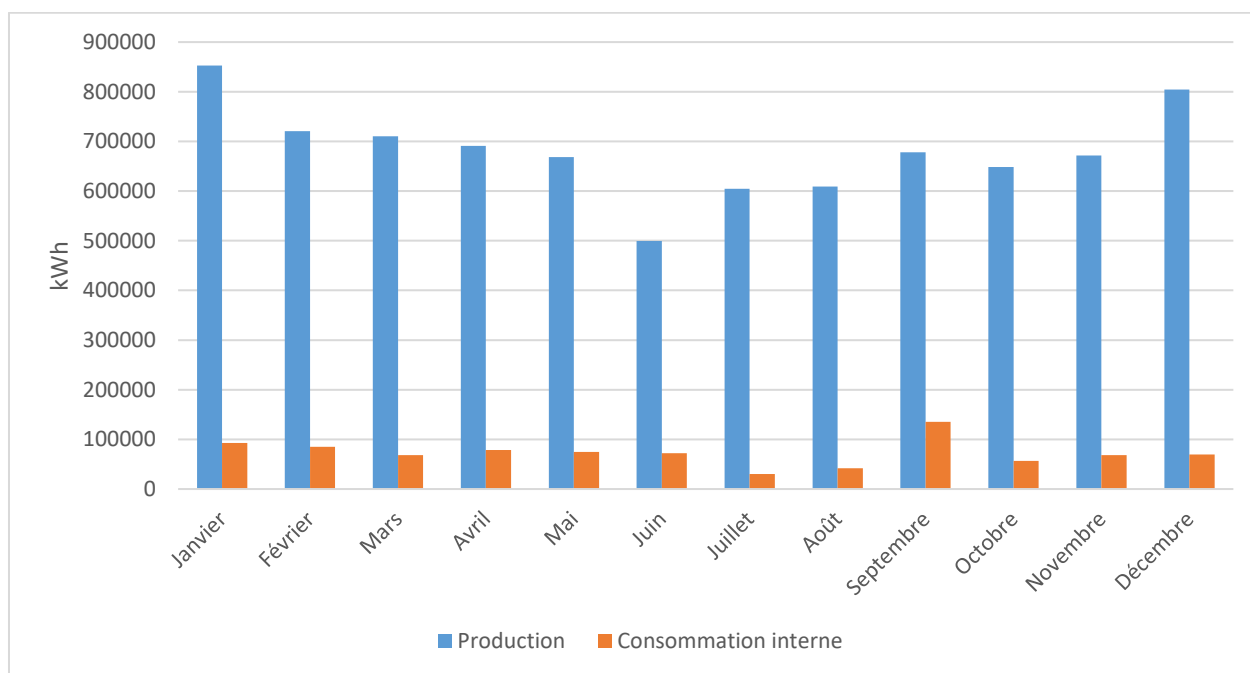
Figure 29 : Comparaison de la consommation interne avec la production électrique du moteur en 2023

Si on regarde la consommation électrique du site, nous sommes toujours en dessous de 20% de la production mensuelle.

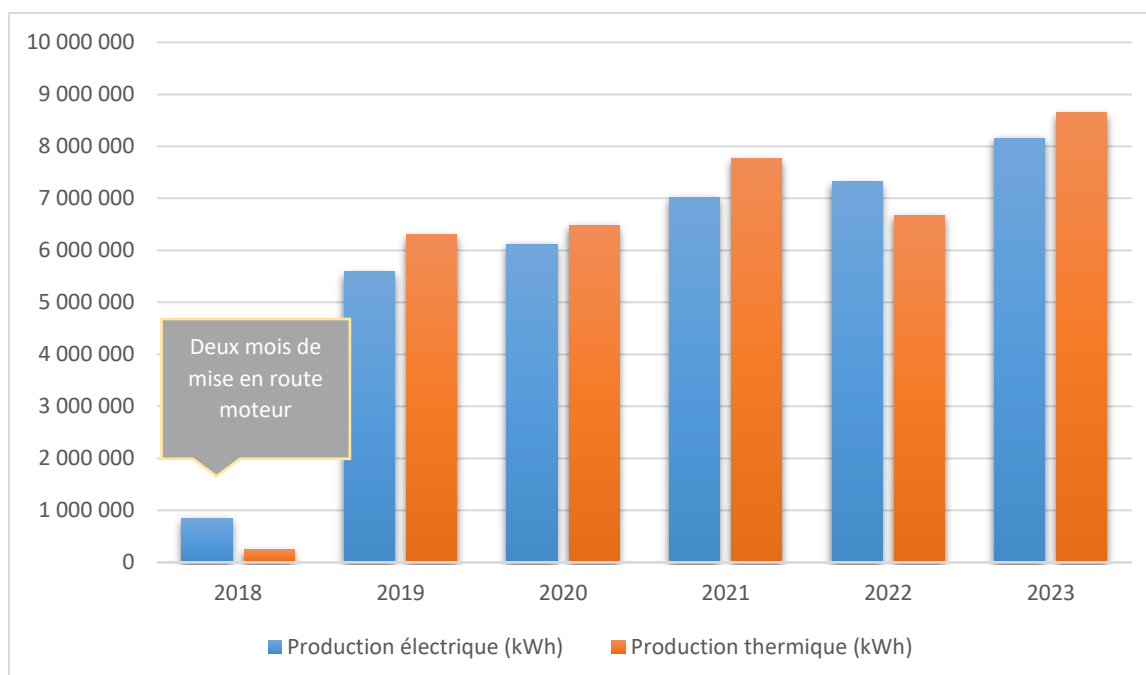
Figure 30 : Evolution de la production électrique et de la production thermique

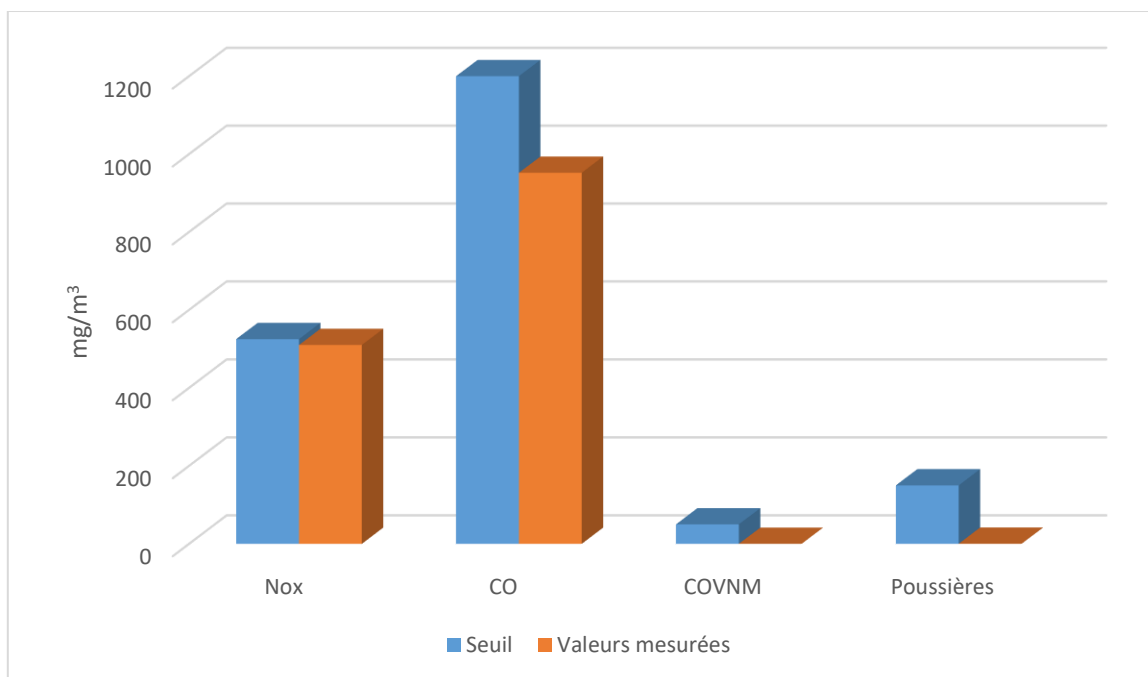
Figure 32 : Valeurs limites d'émissions moteur 2023

Les analyses sur les rejets moteurs et torchère de 2023 réalisées par l'organisme APAVE sont conformes aux valeurs limites d'émissions de l'article 2.4.2 du nouvel arrêté préfectoral. Le rapport est tenu à la disposition de l'inspection des installations classées.

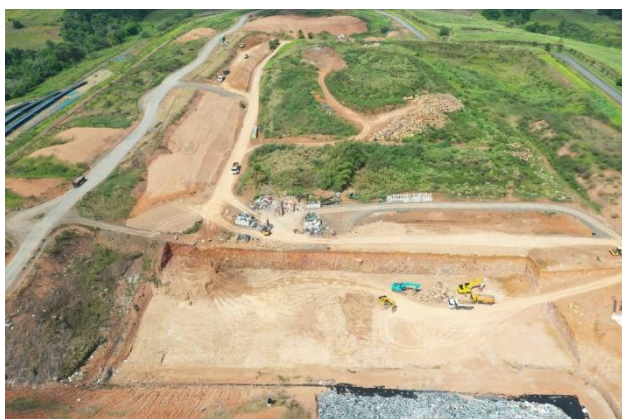
Figure 34 - Travaux alvéoles H2 et H2

L'exploitation successive de ces alvéoles a nécessité la réalisation de travaux de couvertures. À savoir : couverture de l'alvéole J3 et I3 à côte finale,

Aucun aménagement supplémentaire n'a été réalisé en dehors des travaux dit d'aménagement : quais de vidages, piste d'exploitation, couvertures, captage du biogaz...

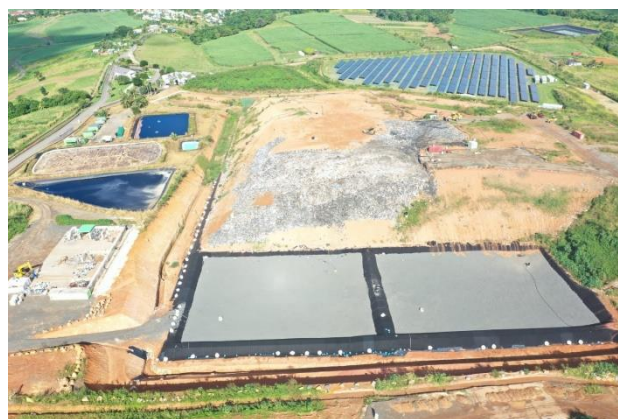
Figure 35 – Alvéoles H2 et H3 niveau drainant

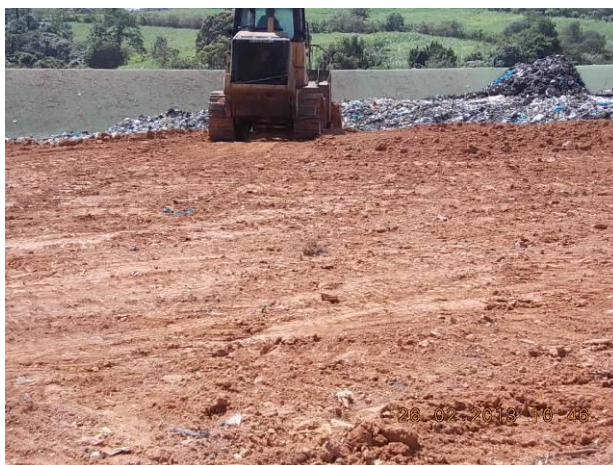
Figure 36 - Aménagement d'une couverture provisoire

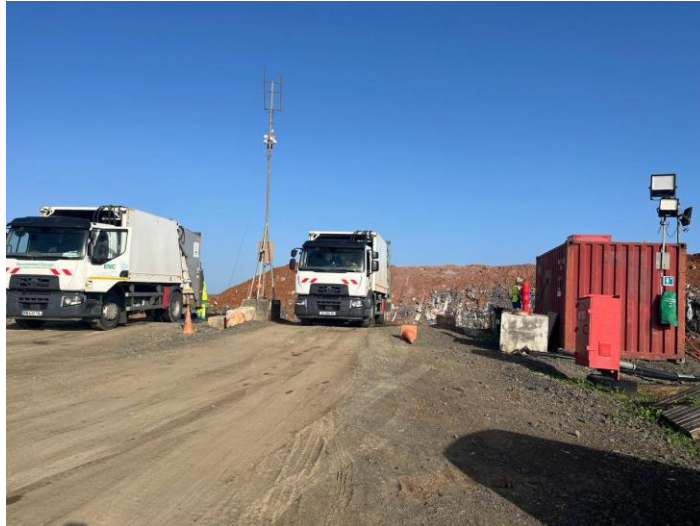
Figure 37 : Quais de vidage
