**Note géotechnique en vue de la réalisation d'un ouvrage de
protection de type enrochement**

Parcelle AB 411
Section Rifflet
Commune de Deshaies

- Note géotechnique d'avant-projet -

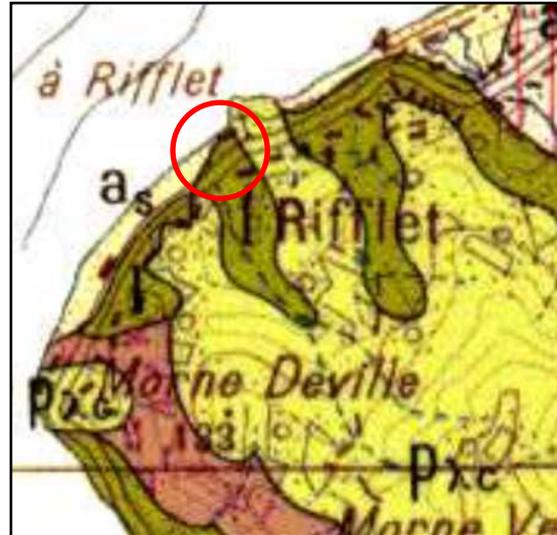
Extrait de la carte géologique de la Guadeloupe au 1 / 50 000^{ème}

D'après la carte géologique de la Guadeloupe au 1 / 50 000^{ème}, la Pointe Rifflet à l'est du projet est constituée de coulées labradoritiques datant du Pliocène (notées P_{λc} sur la carte).

D'après la même carte, la parcelle cadastrée AB 411 est située sur un ensemble de formations composant la série du « complexe volcanique anté-miocène », (noté I sur la carte), qui montre la succession suivante :

- Au sommet, une couverture résiduelle d'argiles rouges dont l'épaisseur varie entre 1 et 30 mètres ;
- Puis, des conglomérats continentaux pouvant atteindre 150 mètres d'épaisseur ;
- A la base, des formations volcaniques en place.

Cet ensemble est recouvert d'une épaisseur de sables et de galets de plage (notés a_s sur la carte) au niveau de la plage, là où l'ouvrage de protection doit être réalisé.

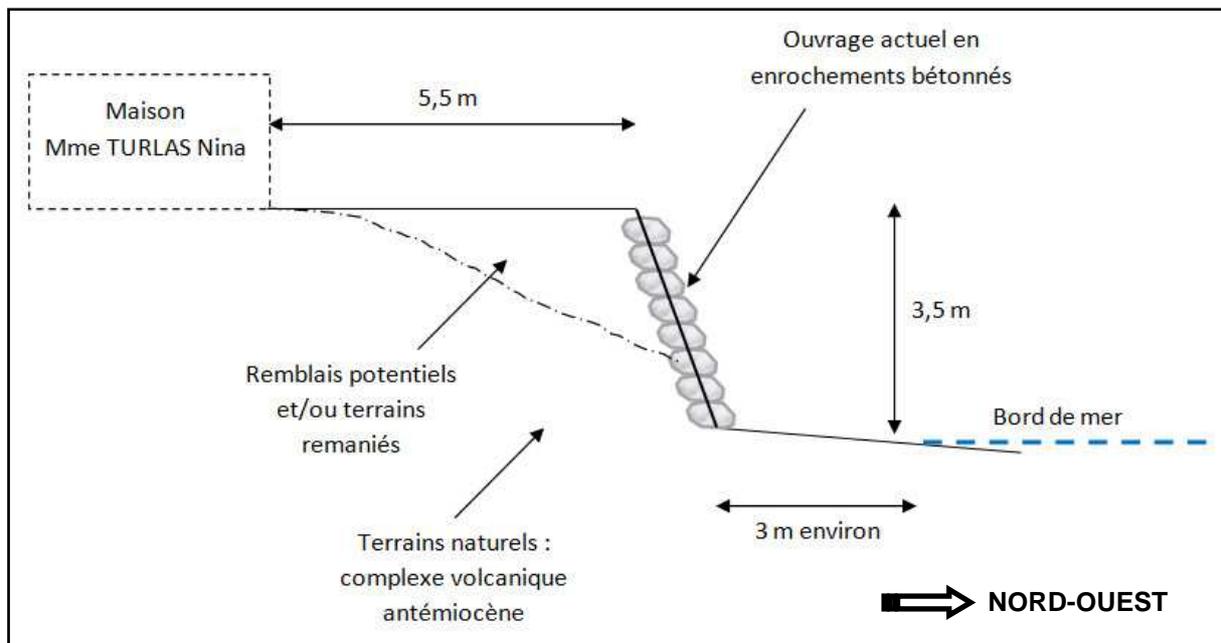
Coupe-type de l'ouvrage actuel

La coupe topographique ci-dessous reporte les observations morphologiques suivant un axe sud-est / nord-ouest, à l'endroit où la maison est la plus proche du talus donnant sur la plage.

Suivant cet axe, la maison est longue d'environ 13,6 m et est éloignée d'environ 5,5 m de la tête de talus. Cette distance augmente vers le sud-ouest pour atteindre environ 8,9 m à l'autre extrémité de l'habitation. Là où la distance est la plus grande, un garage en tôles a été édifié à une distance minimale de 2,9 m de la tête actuelle de talus (cf. plan d'implantation des reconnaissances).

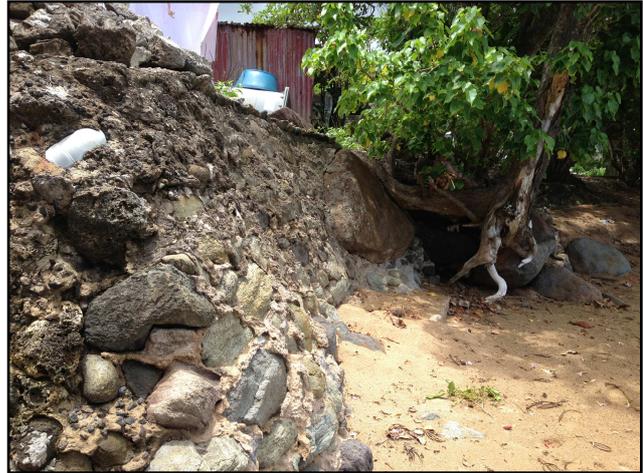
Le talus, incliné en moyenne à 70° sur une hauteur de 1,5 m à 3,5 m dans le prolongement de la maison en amont, est conforté par un mur en enrochement bétonné. Celui-ci ne permet pas d'observer directement la géologie des sols en place. Lors de notre venue, il présentait des signes d'instabilité localisés (décrochements de blocs, fissurations liées aux racines des arbres proches, instabilités superficielles). Les blocs sont globalement de taille décimétrique. Ponctuellement, on observe la présence de blocs pluridécimétriques.

Vue de l'ouvrage en enrochement situé à l'extrémité aval de la parcelle AB 411

Des signes d'instabilité ont été observés sur l'ouvrage en enrochement.

Sous l'effet probablement de la houle et compte tenu de la forte inclinaison de celui-ci, des chutes de blocs sont constatées ainsi que des altérations du béton qui les lie.

Soulignons également la présence d'arbres à proximité directe de la tête de l'ouvrage. L'altération racinaire engendre, par endroits, des fracturations dans l'ouvrage et une instabilité du sommet de celui-ci.

Enfin, aucun système drainant n'est repéré au niveau de cet ouvrage en enrochements bétonnés. Des surpressions liées aux eaux d'infiltration à l'arrière sont possibles et peuvent engendrer une déformation de l'ouvrage.

Une reprise de cet ouvrage est donc fortement conseillée, avec le respect des dispositions constructives données dans le §4 de façon à limiter les dommages engendrés en amont et à éviter le recul du talus et la mobilisation des remblais à l'arrière.

Une reprise de l'ouvrage en enrochements bétonnés est adaptée au contexte.

Il s'agira d'un confortement par le biais d'un ouvrage en enrochement bétonné de type mur poids équipé de barbacanes sur toute sa hauteur et accompagné d'un remblaiement progressif à l'arrière de celui-ci.

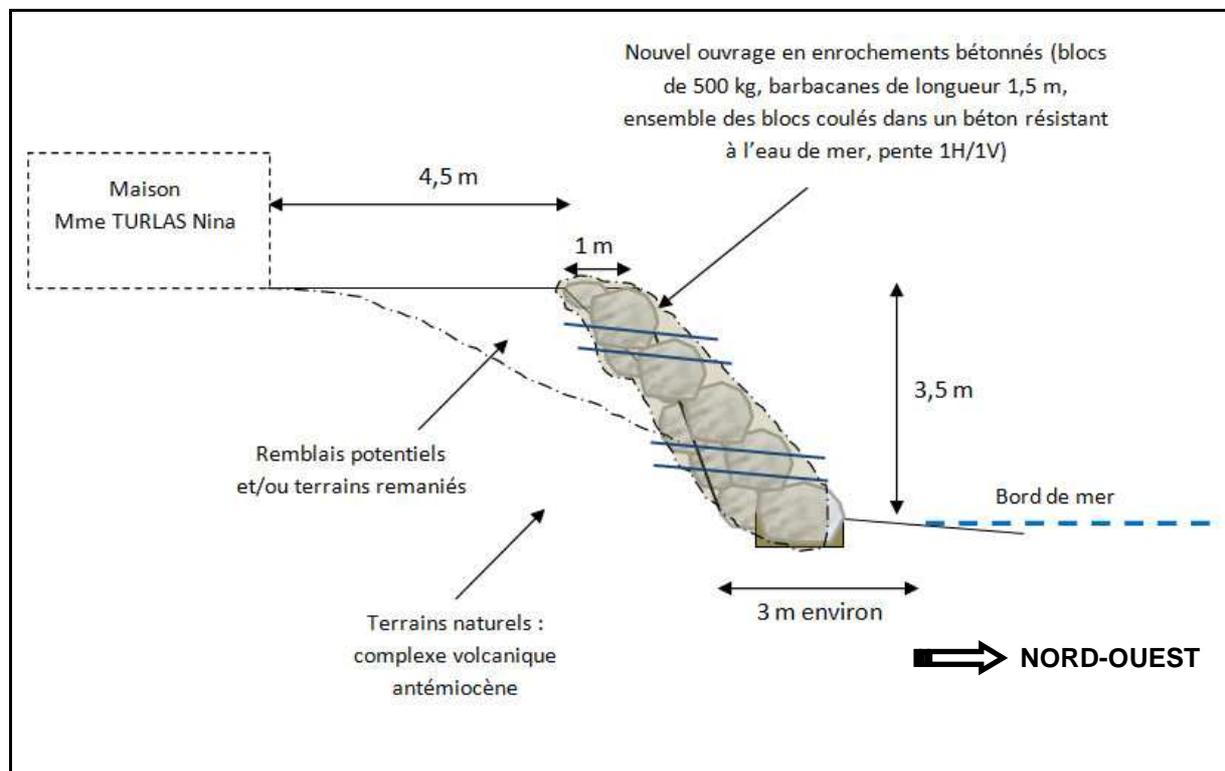
L'enrochement bétonné devra être encastré dans les terrains naturels constituant la plage à une profondeur minimale de 0,5 m par rapport au niveau fini.

L'ouvrage sera constitué de blocs andésitiques massifs de taille adaptée aux dimensions moyennes du mur mais dont le poids ne devra pas être inférieur à 500 kg soit $0,2 \text{ m}^3$ (en prenant en compte un poids volumique de 25 kN/m^3). Ils seront mis en œuvre dans un gros béton remplissant tous les interstices.

On veillera à utiliser des blocs de grande dimension pour l'ancrage de ce mur de protection à 0,5 m/TN.

L'enrochement sera réalisé sur un linéaire de 24 m environ pour une hauteur de 0,0 à 4,0 m (hors niveau de fondation) et un angle final d'environ 45° .

Le volume de blocs nécessaire à la réalisation de l'enrochement dépend de leur forme, de leur taille et de leur imbrication. Tous ces paramètres sont difficiles à évaluer par avance. Toutefois, en considérant des blocs de forme arrondis et un arrangement optimal des blocs entre eux, on peut évaluer une **porosité globale de l'enrochement de l'ordre de 30 à 40%**. Pour un **volume total d'enrochement de l'ordre de 85 m^3** , on estime le **volume de blocs nécessaire à environ 60 m^3** . Cela nous permet de déterminer le **volume de béton qui sera de l'ordre de 25 m^3** pour le comblement des vides.

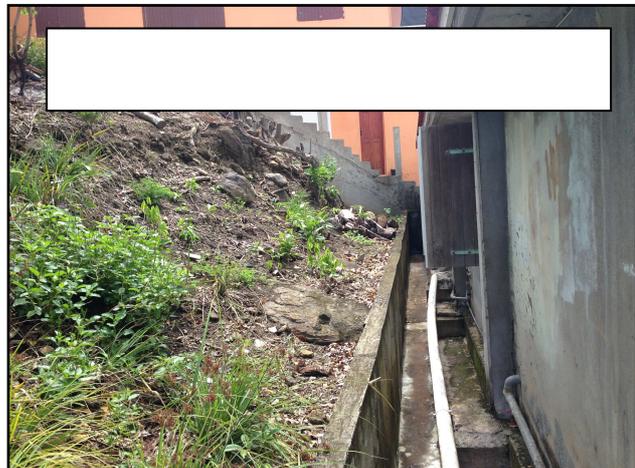
Nos observations sur le site ont néanmoins permis de constater la présence d'un risque de chutes de blocs provenant du versant de la Pointe Rifflet et pouvant toucher la maison de Mme TURLAS.

Actuellement, un petit mur de soutènement de 1 m de hauteur est réalisé. Il est insuffisamment dimensionné. Il devra faire l'objet d'un rehaussement d'au moins 1 m.

Un diagnostic des fondations doit également être prévu pour vérifier sa stabilité sur le long terme.

De manière plus générale, tout bloc visible dans la pente en amont de l'habitation et apparaissant potentiellement instable doit être purgé et évacué hors de la zone (ou scellé sur place).

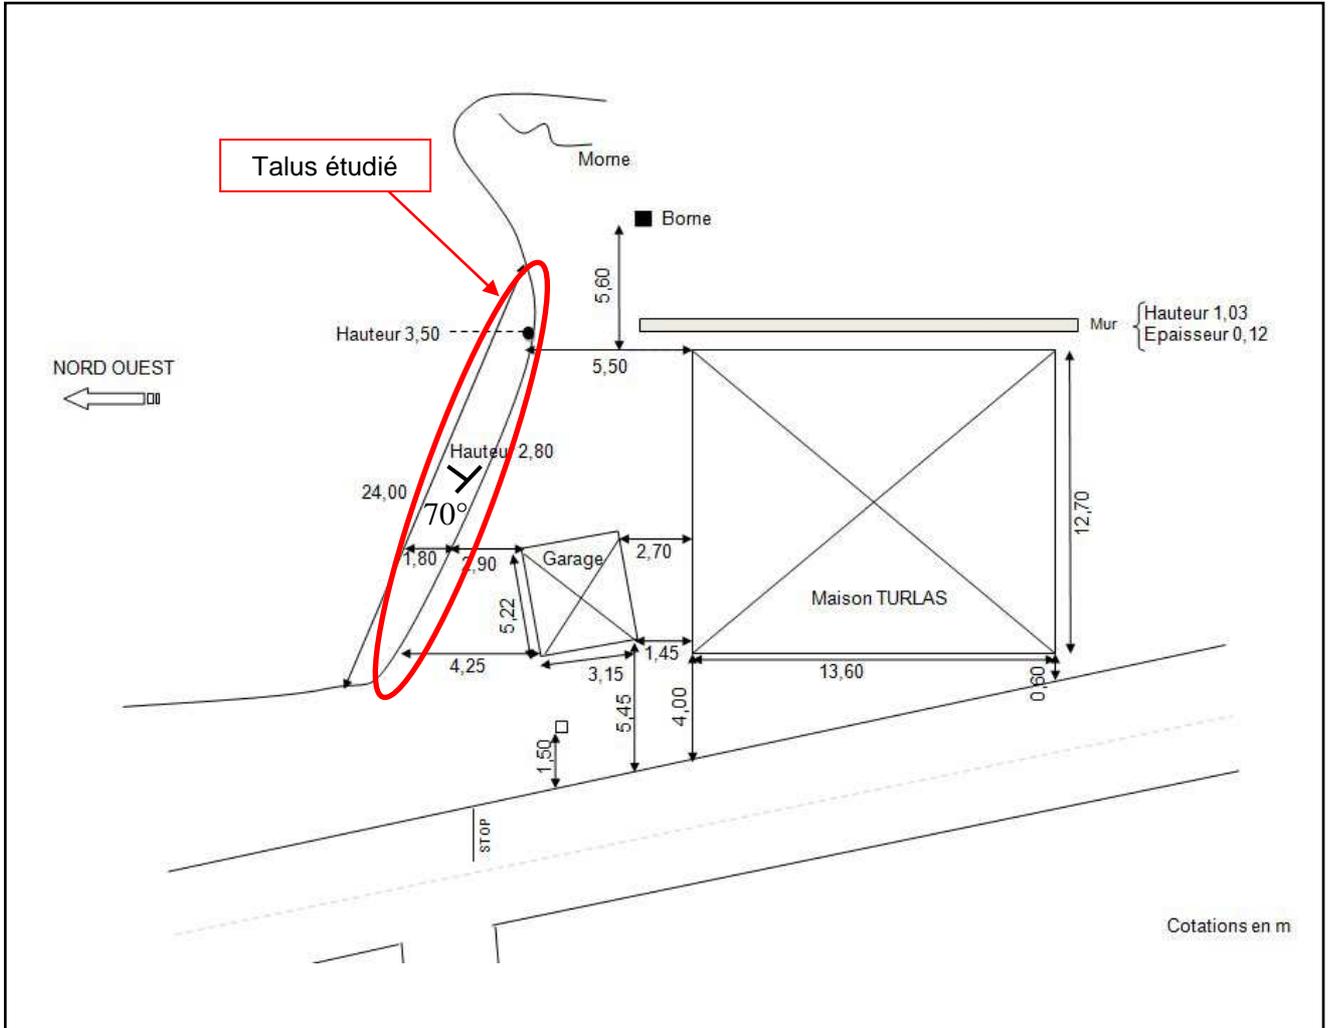
PLAN D'IMPLANTATION DES RECONNAISSANCES

Echelle : 1/250^{ème} environ
