Rapport de mission pour la Préfecture de Guadeloupe
survol aérien d'une partie du littoral guadeloupéen
suite au constat d'échouages de Sargasses
(*Sargassum fluitans* algues brunes) 25 août 2014

Franck Mazéas / Mélina Laurent DEAL Guadeloupe Unité biodiversité marine

Plan de vol hélicoptère DRAGON sécurité civile

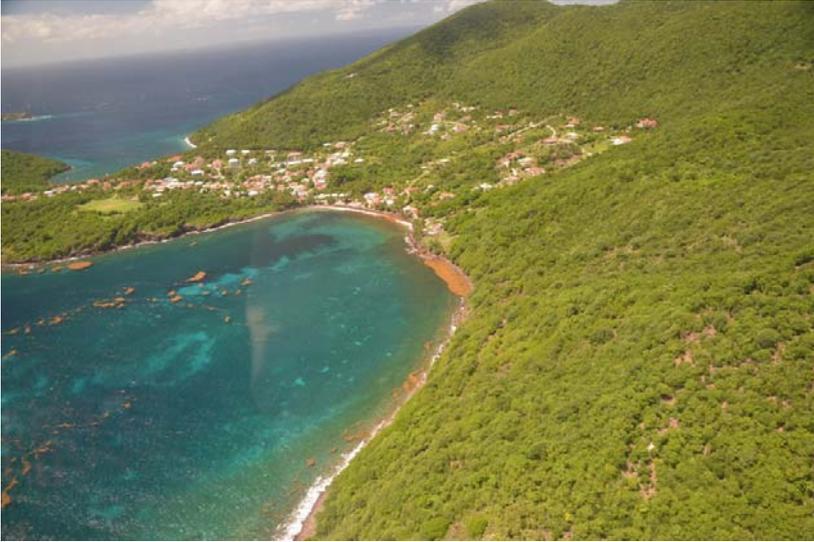
<p><i>Commune :</i> Terre de Bas</p> <p><i>Site :</i> Grande Anse</p> <p>Site carte n° 1</p>	<p>Plage fortement impactée, présence de bancs en mer, échouage à venir Population à proximité</p> <p>Mesure H₂S recommandée</p>

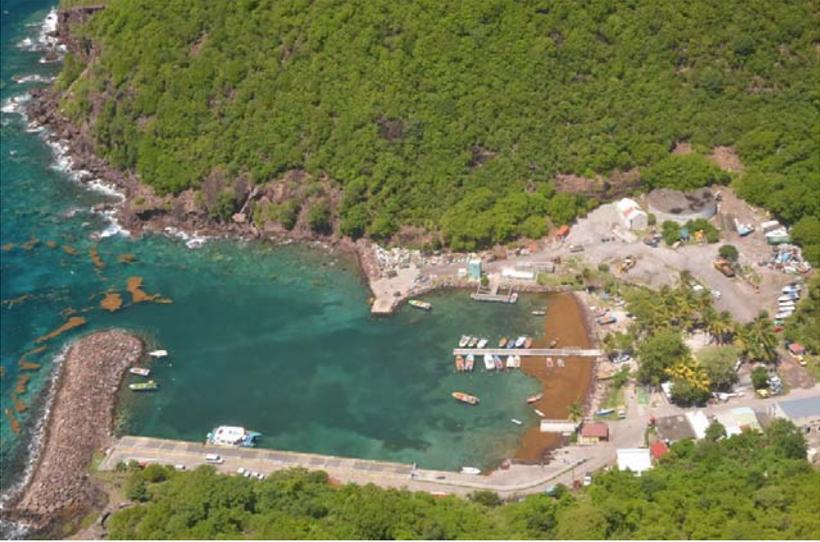
<p><i>Commune :</i> Terre de Bas</p> <p><i>Site :</i> Port</p> <p>Site carte n° 2</p>	<p>Fond du port envahi Pas d'algues à terre</p> <p>Problème navigation</p> <p>A surveiller</p>

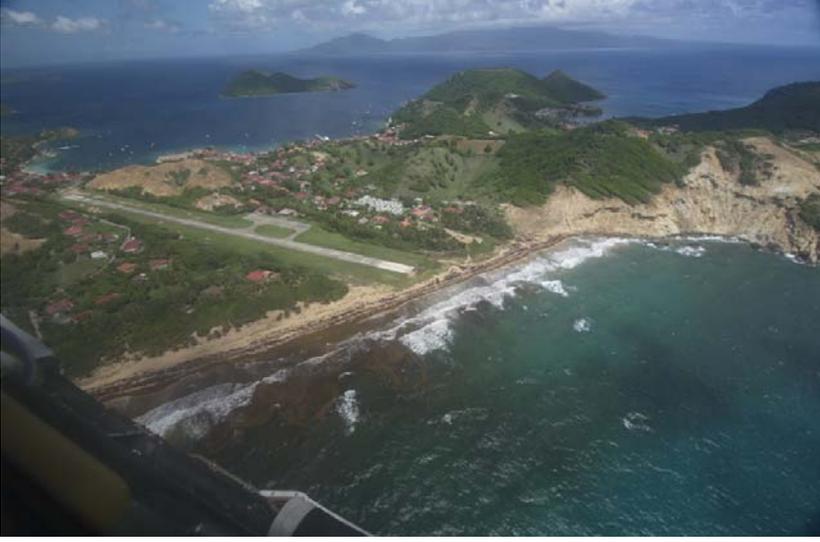
<p><i>Commune :</i> Terre de haut</p> <p><i>Site :</i> Grande Anse</p> <p>Site carte n° 3</p>	<p>Plage fortement impactée</p> <p>Zone arrière plage disponible pour séchage</p> <p>Faible fréquentation Risque sanitaire faible</p>

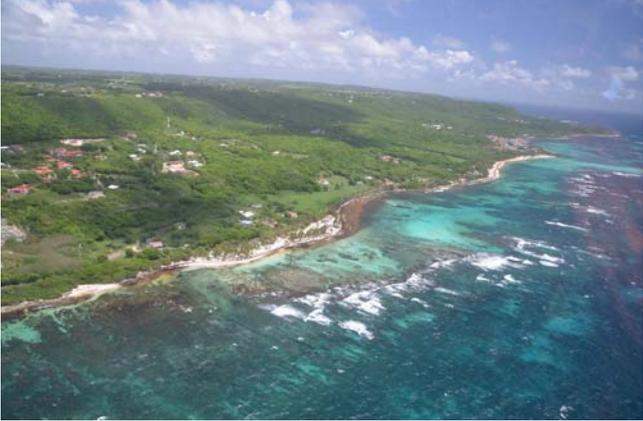
<p><i>Commune :</i> Capesterre Marie Galante</p> <p><i>Site :</i> Blanchard</p> <p>Site carte n° 4</p>	<p>Zone impactée Proximité habitation</p> <p>Pas de radeaux au large à venir</p> <p>Mesure H₂S recommandée</p>

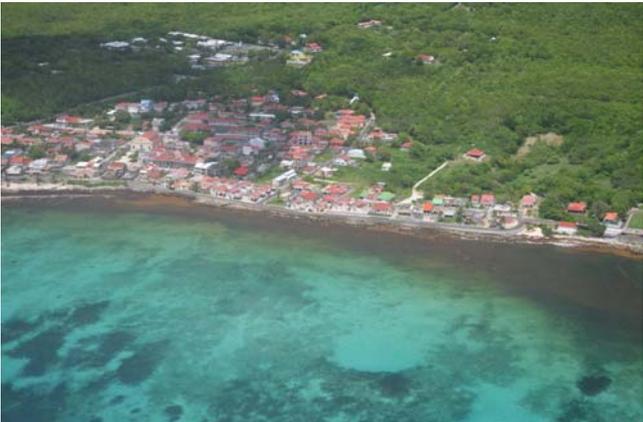
<p><i>Commune :</i> Capesterre Marie Galante</p> <p><i>Site :</i> bourg</p> <p>Site carte n° 5</p>	<p>Zone fortement impactée Proximité habitations</p> <p>Pas de radeaux au large à venir Ramassage préconisé</p> <p>Mesure H₂S recommandée</p>

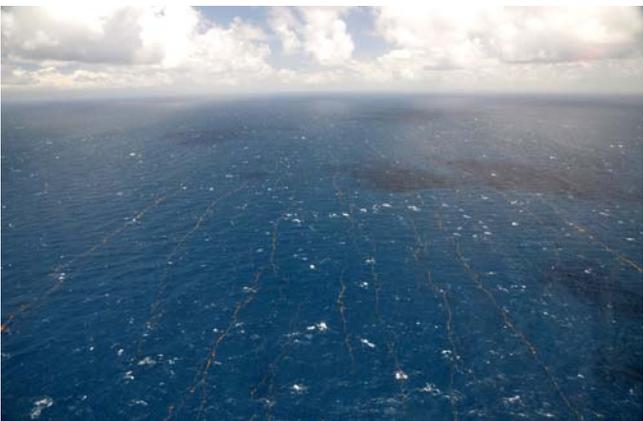
<p><i>Site :</i> Pleine mer Marie Galante /Petite Terre</p> <p>Site carte n° 6</p>	<p>Présence de filaments peu denses</p> <p>Pas de gros radeaux comme années précédentes</p> <p>Pas de risque dans les 48h d'arrivée massive</p>

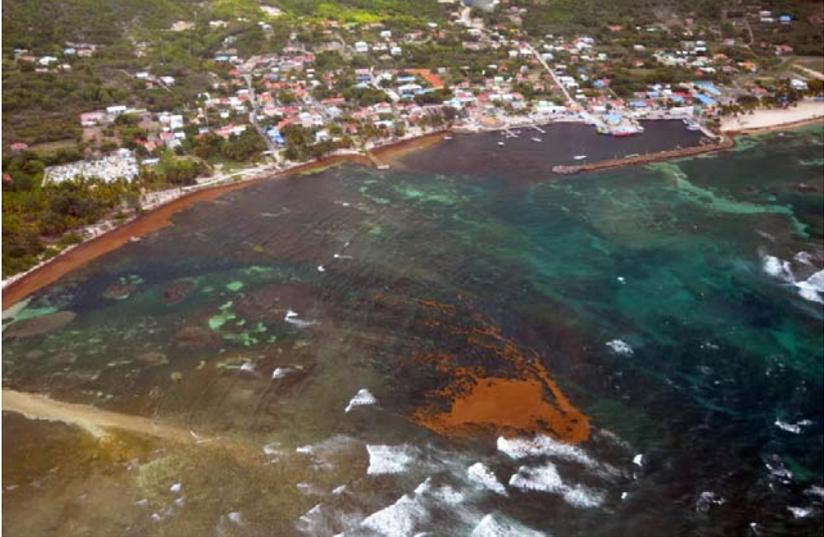
<p><i>Commune :</i> La Désirade</p> <p><i>Site :</i> Port et Grande Anse</p> <p>Site carte n° 7</p>	<p>Zone fortement impactée</p> <p>Proximité habitations</p> <p>Mesure H₂S recommandée</p>

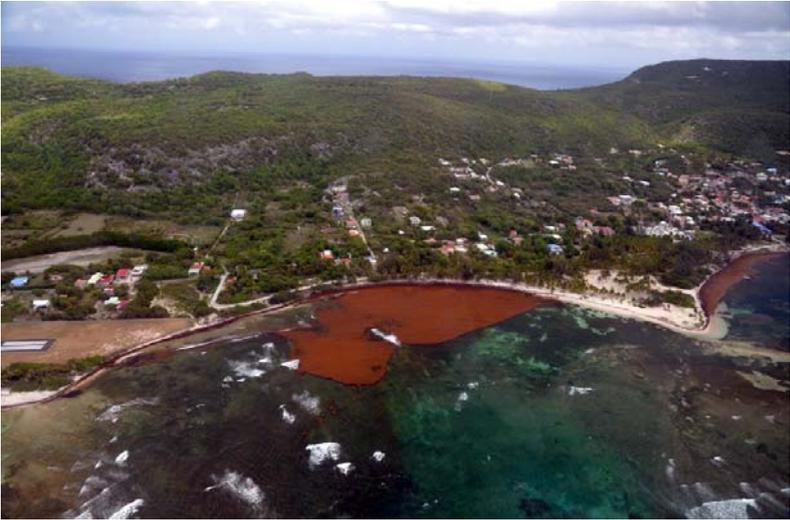
<p><i>Commune :</i> La Desirade</p> <p><i>Site :</i> Plage à Fanfan</p> <p>Site carte n° 8</p>	<p>Zone fortement impactée</p> <p>Proximité habitations</p> <p>Mesure H₂S recommandée</p>

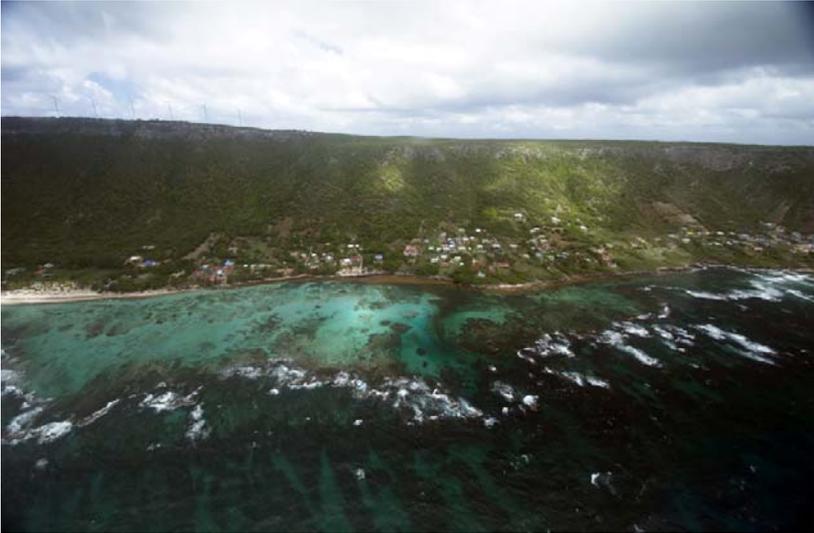
<p><i>Commune :</i> La Desirade</p> <p><i>Site :</i> Pointe du désert</p> <p>Site carte n° 9</p>	<p>Zone fortement impactée</p> <p>Proximité habitations</p> <p>Mesure H₂S recommandée</p>

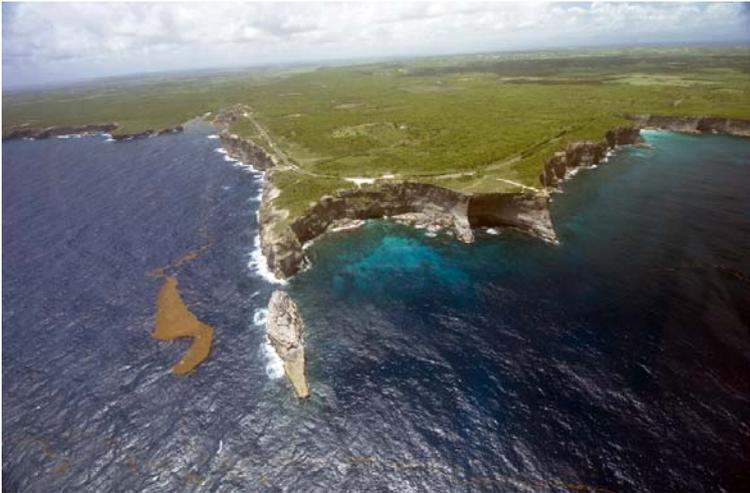
<p><i>Commune :</i> Anse Bertrand</p> <p><i>Site :</i> Pointe de la Vigie</p> <p>Site carte n° 10</p>	<p>Un seul radeau en mer</p> <p>Zone globalement peu impactée</p>

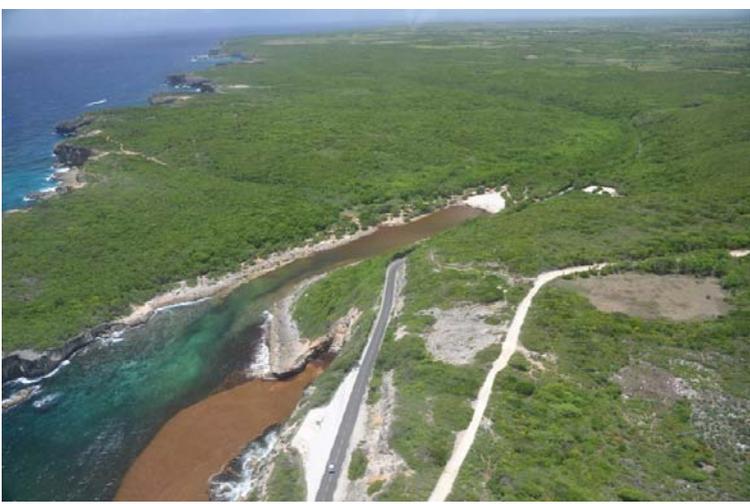
<p><i>Commune :</i> Anse Bertrand</p> <p><i>Site :</i> Porte d'enfer</p> <p>Site carte n° 11</p>	<p>Cette zone généralement très impactée présente moins d'algues cette année</p> <p>La couleur de l'eau dans le lagon est liée au pigment et non aux algues stagnantes ; celles-ci étant ramassées sur la plage</p>

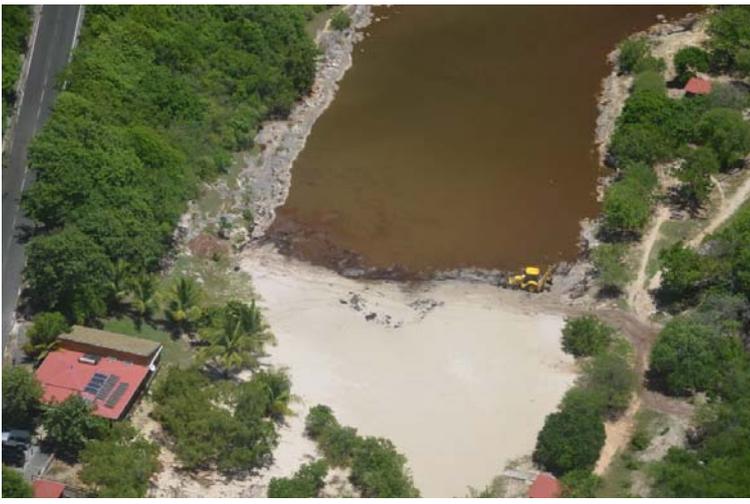
<p><i>Commune :</i> Anse Bertrand</p> <p><i>Site :</i> Porte d'enfer</p> <p>Site carte n° 11</p>	<p>Ramassage en cours par pelleteuse avec godet.</p> <p>Choix du godet pas préconisé car enlèvement conséquent de sable et destruction de plage.</p>

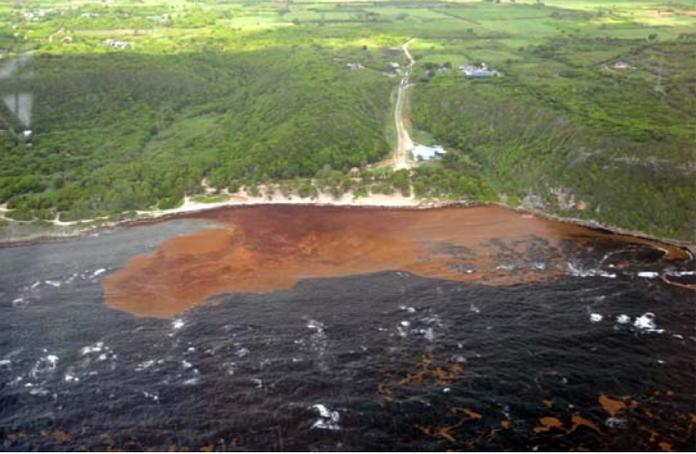
<p><i>Commune :</i> Petit Canal</p> <p><i>Site :</i> Anse Maurice</p> <p>Site carte n° 12</p>	<p>Plage impactée et fréquentée</p> <p>Risque pour la baignade</p> <p>Envisager fermeture de plage</p> <p>Mesure H₂S recommandée</p>

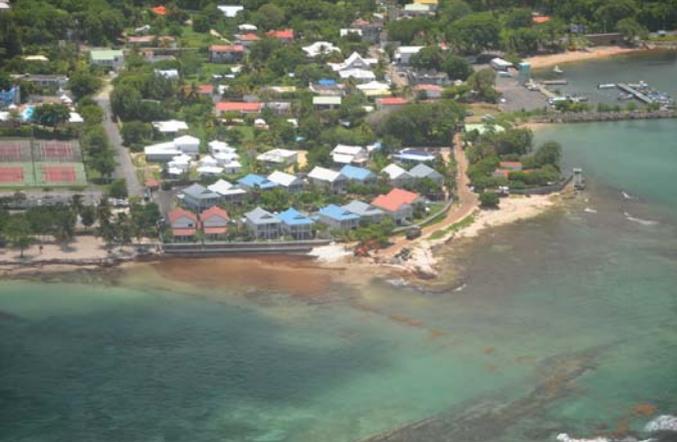
<p><i>Commune :</i> Le Moule</p> <p><i>Site :</i> Plage Autre Bord</p> <p>Site carte n° 13</p>	<p>Zone impactée</p> <p>Habitations à proximité</p> <p>Mesure H₂S recommandée</p>

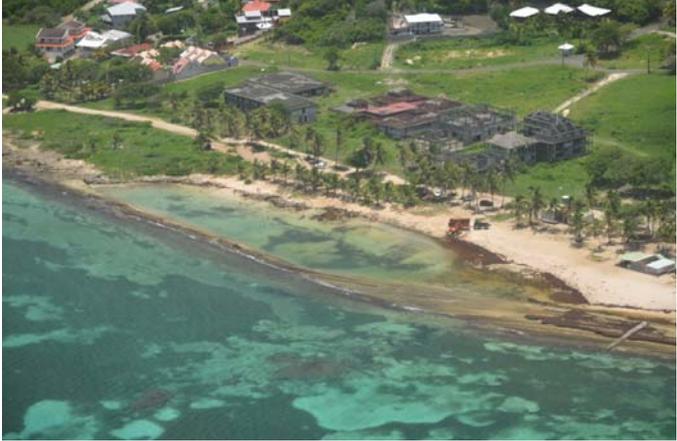
<p><i>Commune :</i> Le Moule</p> <p><i>Site :</i> Anse Conchou</p> <p>Site carte n° 14</p>	<p>Plage nettoyée</p> <p>Ramassage en cours</p>

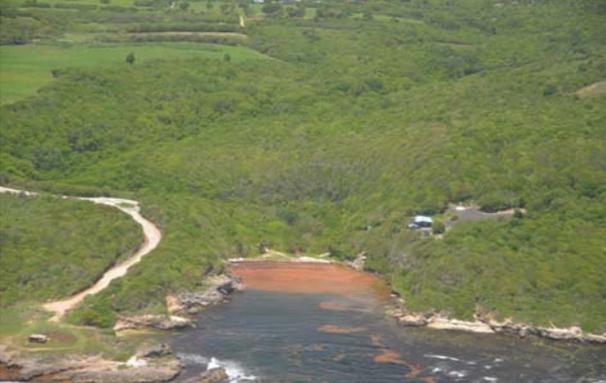
<p><i>Commune :</i> Le Moule</p> <p><i>Site :</i> Baie Olive</p> <p>Site carte n° 15</p>	<p>Forte présence de sargasses</p> <p>Mesure H₂S recommandée</p> <p>Envisager fermeture de plage</p>

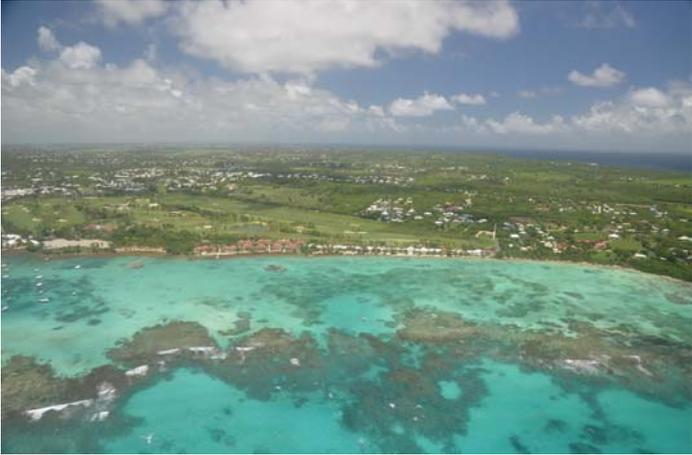
<p><i>Commune :</i> Saint François</p> <p><i>Site :</i> Anse Mancenillier</p> <p>Site carte n° 16</p>	<p>Plage impactée proximité habitations</p> <p>Mesure H₂S recommandée</p>

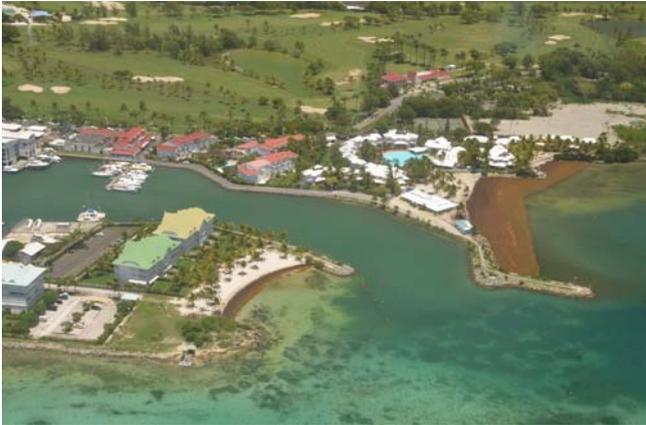
<p><i>Commune :</i> Saint François</p> <p><i>Site :</i> Entrée de port Anse champagne</p> <p>Site carte n° 17</p>	<p>Zone impactée</p> <p>Habitations à proximité</p> <p>Mesure H₂S recommandée</p>

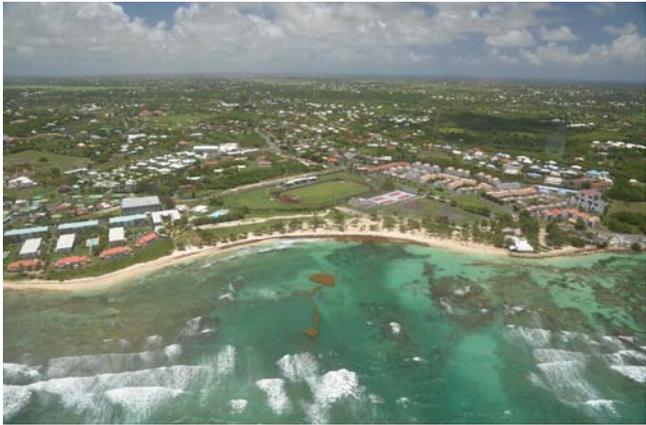
<p><i>Commune :</i> Saint François</p> <p><i>Site :</i> Plage Raisins Clairs</p> <p>Site carte n° 18</p>	<p>Plage impactée</p> <p>A surveiller</p> <p>Nettoyage de plage conseillé afin d'éviter agglomération d'algues sur ce site exposé</p>

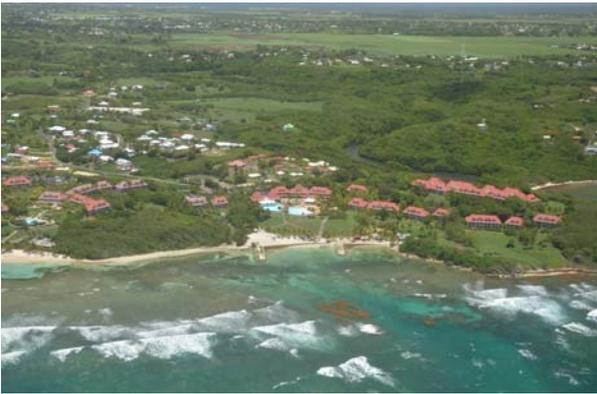
<p><i>Commune :</i> Sainte Anne</p> <p><i>Site :</i> Pierre et Vacances</p> <p>Site carte n° 19</p>	<p>Plage impactée et fermée par des épis ;</p> <p>Nettoyage fortement recommandé avant accumulation dans zone confinée</p>

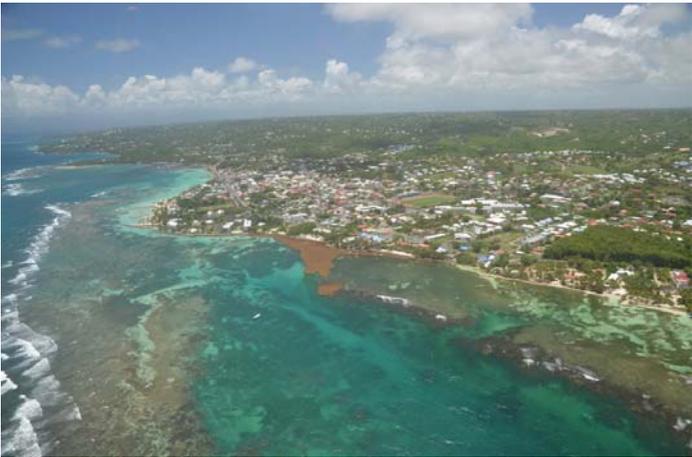
<p><i>Commune :</i> Sainte Anne</p> <p><i>Site :</i> Bourg</p> <p>Site carte n° 20</p>	<p>Habitations à proximité</p> <p>Mesure H₂S recommandée</p>

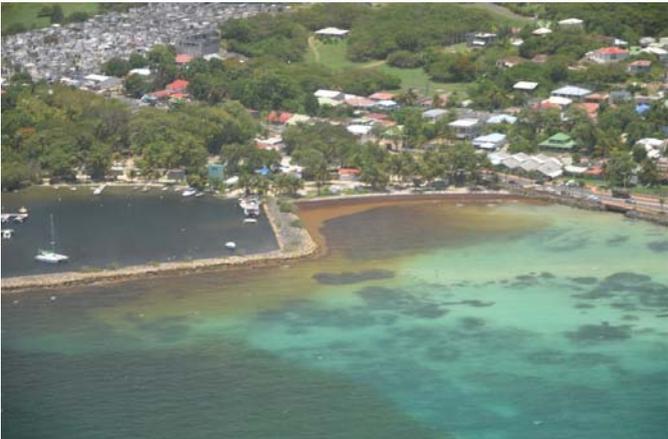
<p><i>Commune :</i> Sainte Anne</p> <p><i>Site :</i> port pêche</p> <p>Site carte n° 21</p>	<p>Zone impactée habitations/commerce /pêcheur à proximité</p> <p>Mesure H₂S recommandée</p>

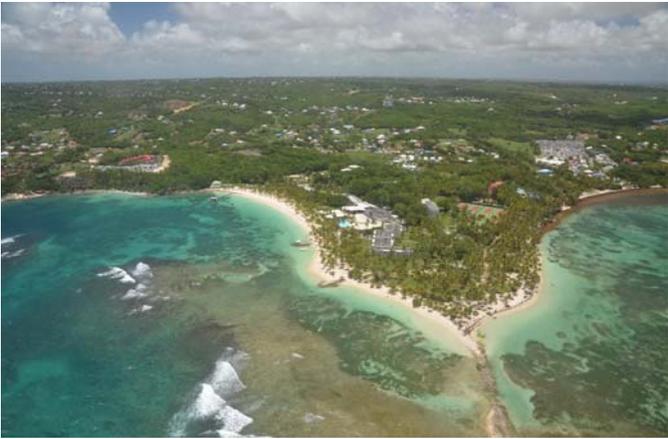
<p><i>Commune :</i> Sainte Anne</p> <p><i>Site :</i> Plage Caravelle</p> <p>Site carte n° 22</p>	<p>Plage impactée coté est</p> <p>A surveiller</p> <p>Nettoyage de plage conseillé afin d'éviter agglomération d'algues sur ce site exposé</p>

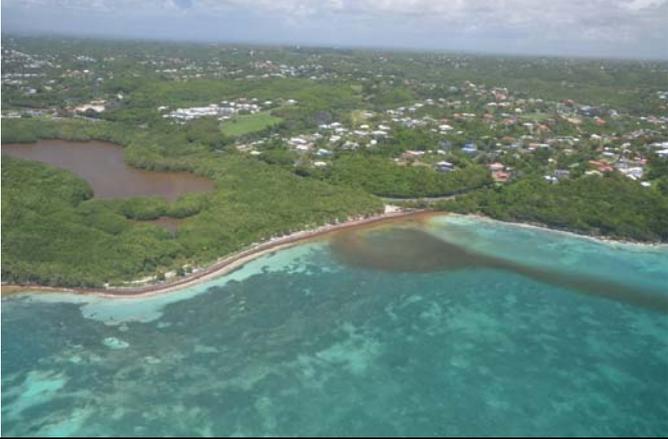
<p><i>Commune :</i> Gosier</p> <p><i>Site :</i> Plage des salines</p> <p>Site carte n° 23</p>	<p>Plage exposée aux arrivées de sargasses Andains en cours de création</p> <p>Mesure H₂S recommandée</p>

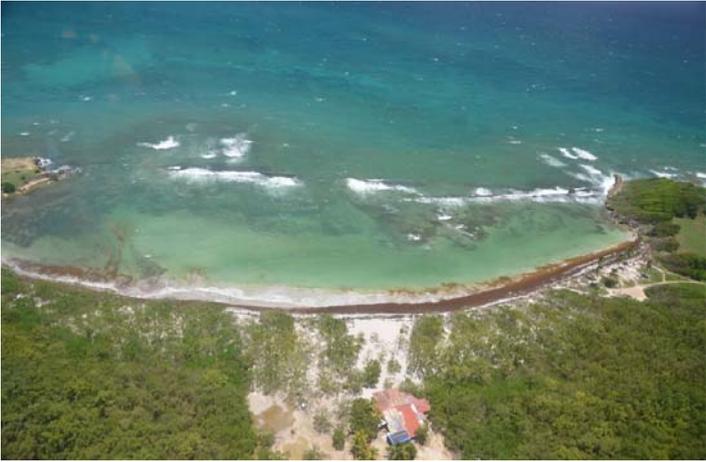
<p><i>Commune :</i> Gosier</p> <p><i>Site :</i> plage de Saint Félix</p> <p>Site carte n° 24</p>	<p>Plage fréquentée et recouverte à 70% ; épaisseur notable sur fond de plage</p> <p>Mesure H₂S recommandée</p>

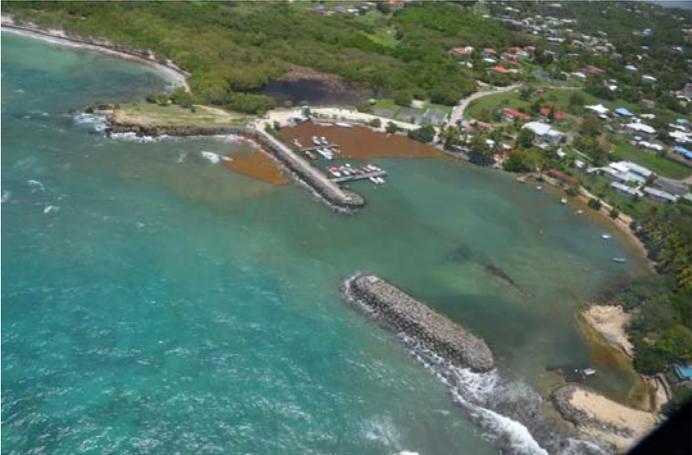
<p><i>Commune :</i> Gosier</p> <p><i>Site :</i> port pêche Anse Dumont</p> <p>Site carte n° 25</p>	<p>Fond de bassin portuaire impacté</p> <p>Nettoyage recommandé car zone confinée</p> <p>Mesure H₂S recommandée</p>

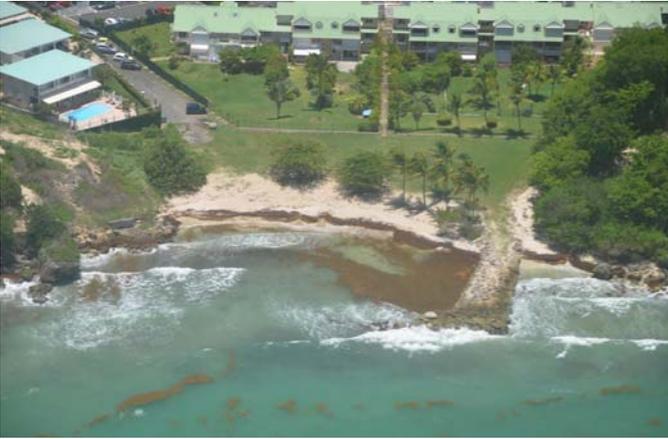
<p><i>Commune :</i> Gosier</p> <p><i>Site :</i> Anse Vinaigri</p> <p>Site carte n° 26</p>	<p>Plage impactée coté est</p> <p>A surveiller</p> <p>Étalement conseillé pour éviter dégagement H₂S</p> <p>Configuration très favorable à étalement algues</p>

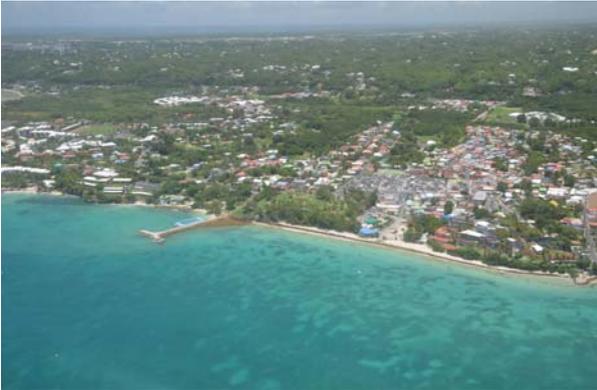
<p><i>Commune :</i> Gosier</p> <p><i>Site :</i> Datcha</p> <p>Site carte n° 27</p>	<p>Accumulation de sargasses à proximité immédiate de zone de baignade enfants</p> <p>Mesure H₂S recommandée</p>

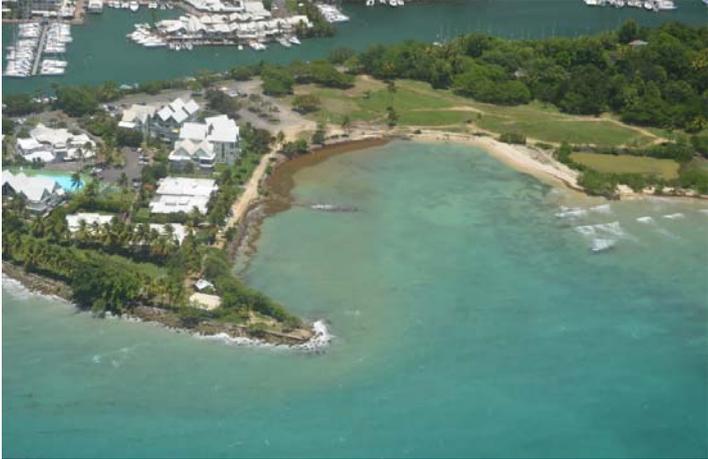
<p><i>Commune :</i> Gosier</p> <p><i>Site :</i> plage de village de vacances</p> <p>Site carte n° 28</p>	<p>Plage impactée</p> <p>Proximité immédiate habitation</p> <p>Mesure H₂S recommandée</p>
---	--	--

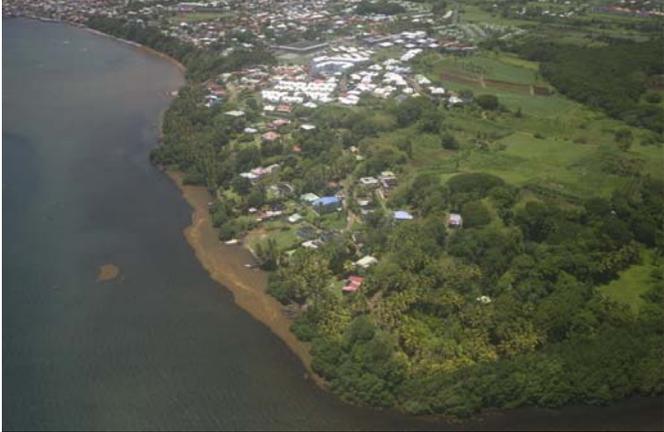
<p><i>Commune :</i> Petit Bourg</p> <p><i>Site :</i> Pointe à Bacchus</p> <p>Site carte n° 29</p>	<p>Forte accumulation</p> <p>Zone littorale peu accessible mais exposée à l'arrivée de sargasses</p> <p>Habitations proches</p> <p>Mesure H₂S recommandée</p>

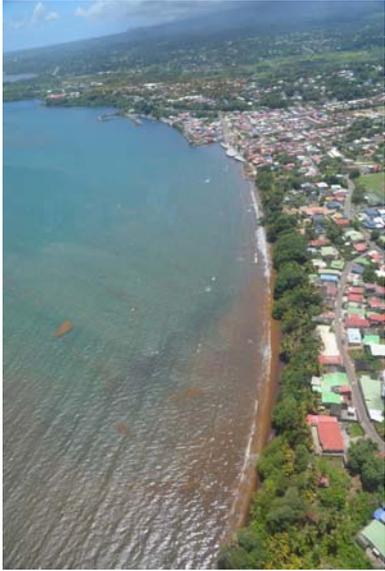
<p><i>Commune :</i> Petit Bourg</p> <p><i>Site :</i> Pointe à Bacchus</p> <p>Site carte n° 29</p>	<p>Site peu accessible</p> <p>Mesure H₂S recommandée</p> <p>Evolution à suivre</p>

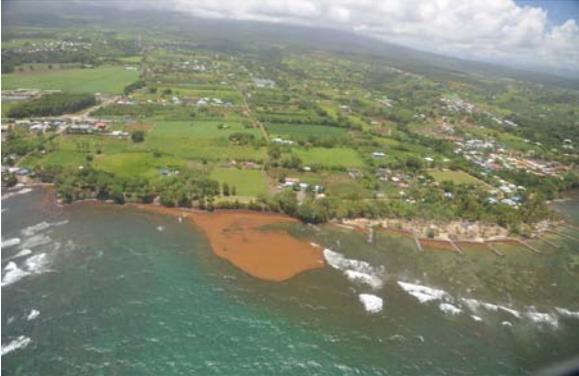
<p><i>Commune :</i> Capesterre</p> <p><i>Site :</i> Plage Roseau</p> <p>Site carte n° 30</p>	<p>Plage fortement impactée et fréquentée</p> <p>A surveiller</p> <p>Mesure H₂S recommandée</p> <p>Etalement conseillé</p> <p>Configuration favorable à étalement algues</p>

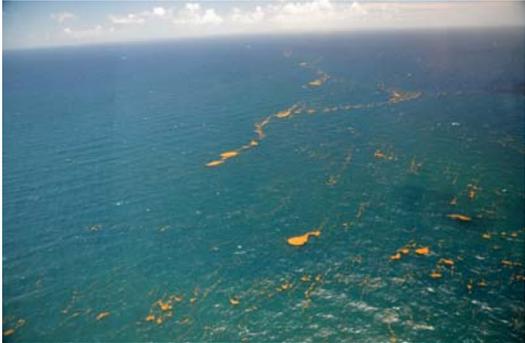
<p><i>Commune :</i> Capesterre</p> <p><i>Site :</i> Large plage roseau</p> <p>Site carte n° 30</p>	<p>Arrivée d'algues dans les 12h plage de roseau</p>

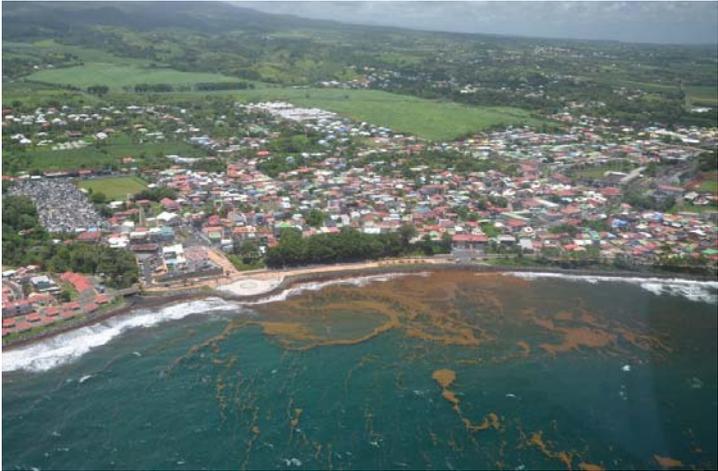
<p><i>Commune :</i> Capesterre</p> <p><i>Site :</i> Bourg Capesterre</p> <p>Site carte n° 31</p>	<p>Habitations proches</p> <p>Mesure H₂S recommandée</p>

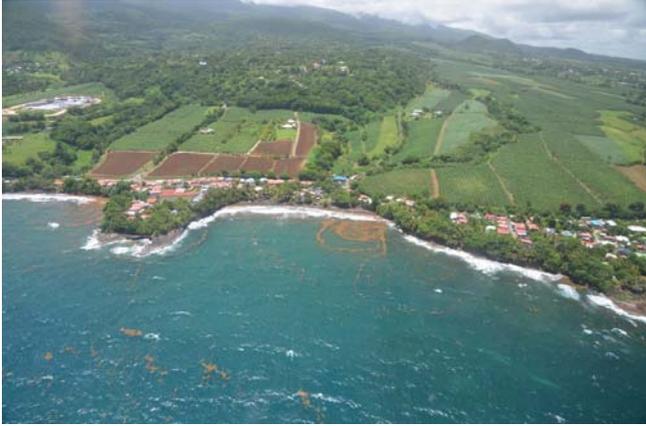
<p><i>Commune :</i> Capesterre</p> <p><i>Site :</i> Anse Fontaine</p> <p>Site carte n° 32</p>	<p>Site fortement impacté Place disponible pour étalement</p> <p>Mesure H₂S recommandée</p>

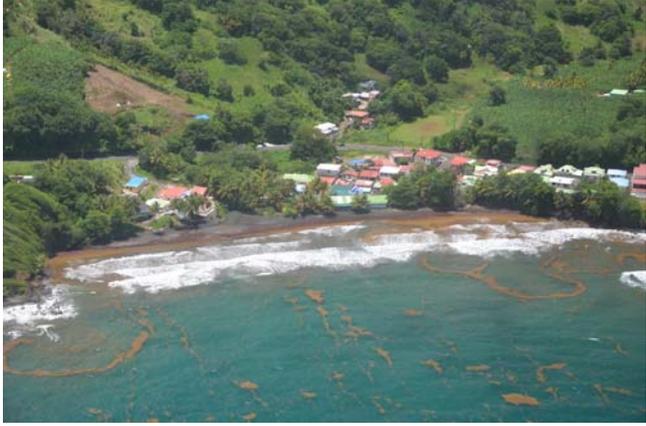
<p><i>Commune :</i> Capesterre</p> <p><i>Site :</i> Plage Bananier</p> <p>Site carte n° 33</p>	<p>Plage fortement impactée et fréquentée</p> <p>A surveiller</p> <p>Mesure H₂S recommandée</p> <p>Etalement conseillé</p>

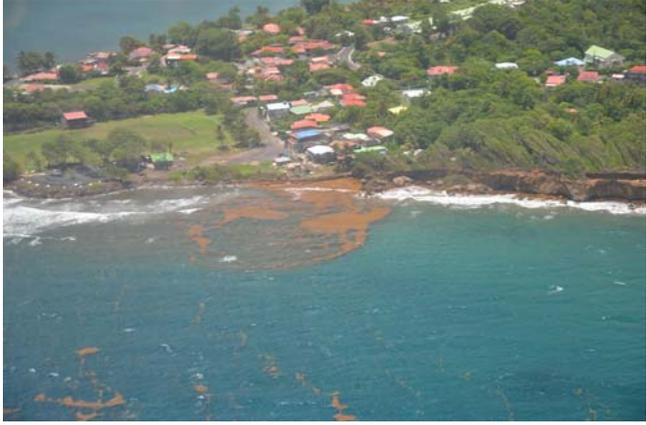
<p><i>Commune :</i> Trois Rivières</p> <p><i>Site :</i> Pointe de la Grande Anse</p> <p>Site carte n° 34</p>	<p>Zone impactée</p> <p>Habitation proches</p> <p>Mesure H₂S recommandée</p>
