DEMANDE AU CAS PAR CAS

Protection provisoire du cimetière colonial (site archéologique) des Raisins Clairs
sur la commune de Saint-François

Protection d'urgence du cimetière des Raisins Clairs sur la commune de Saint-François

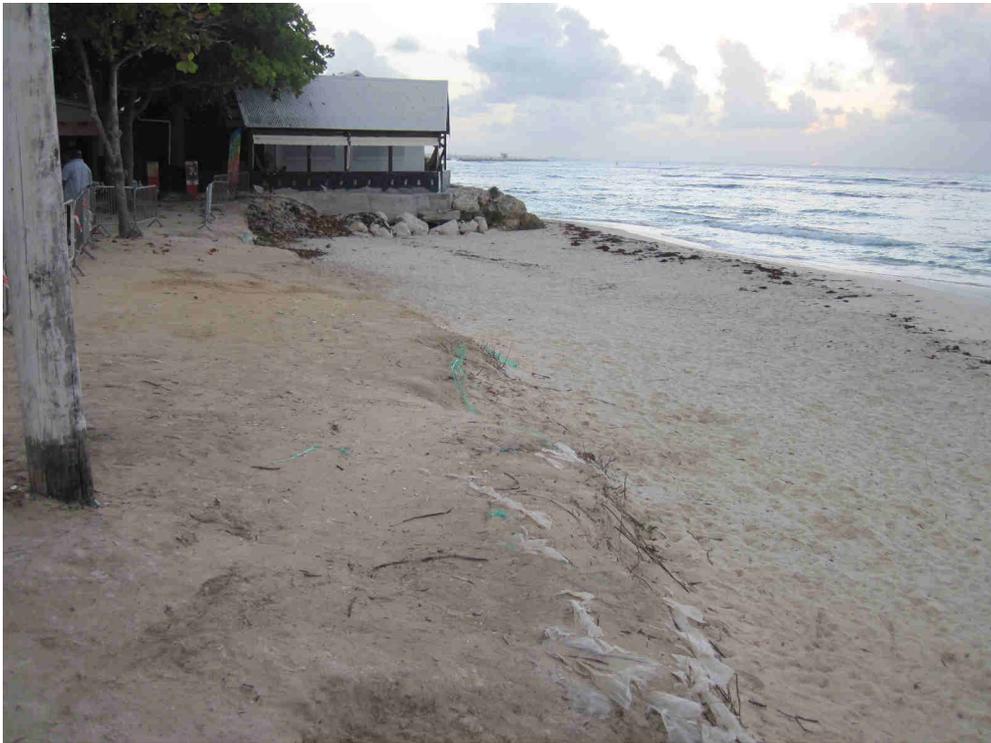
Cliché 1

*Vue générale vers l'est.
5 février 2015*

Le bas de plage est fortement engraisé (sur une largeur de 20 m)

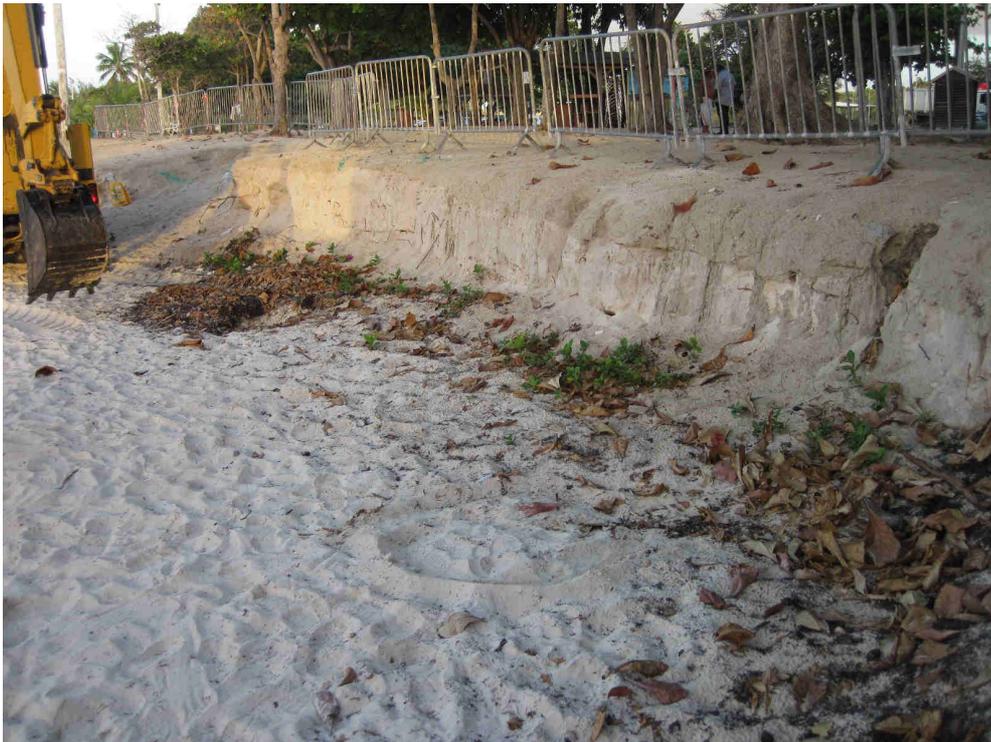
Cliché 2

*Vue de détail, vers le nord-ouest
5 février 2015*

Le bas de plage est fortement engraisé et le talus d'érosion est bas et peu actif

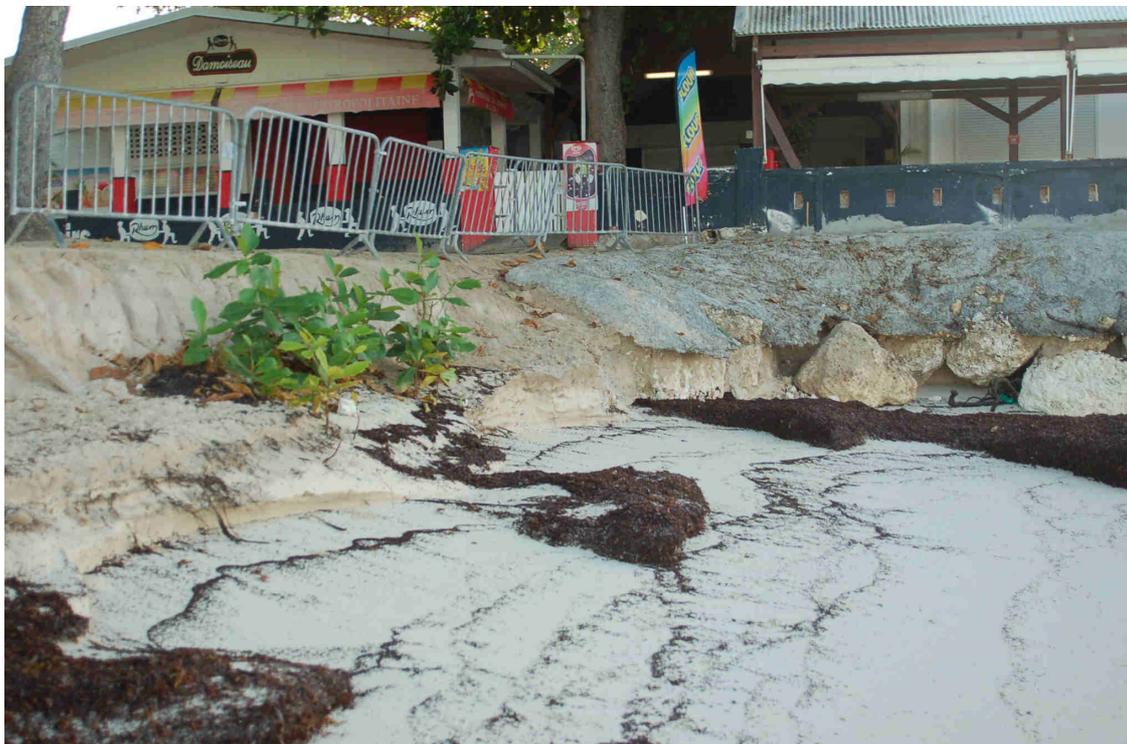
Cliché 3

*Vue de détail au niveau du restaurant (est)
12 août 2015*

Le bas de plage se dégraisse et des sargasses commencent à se déposer

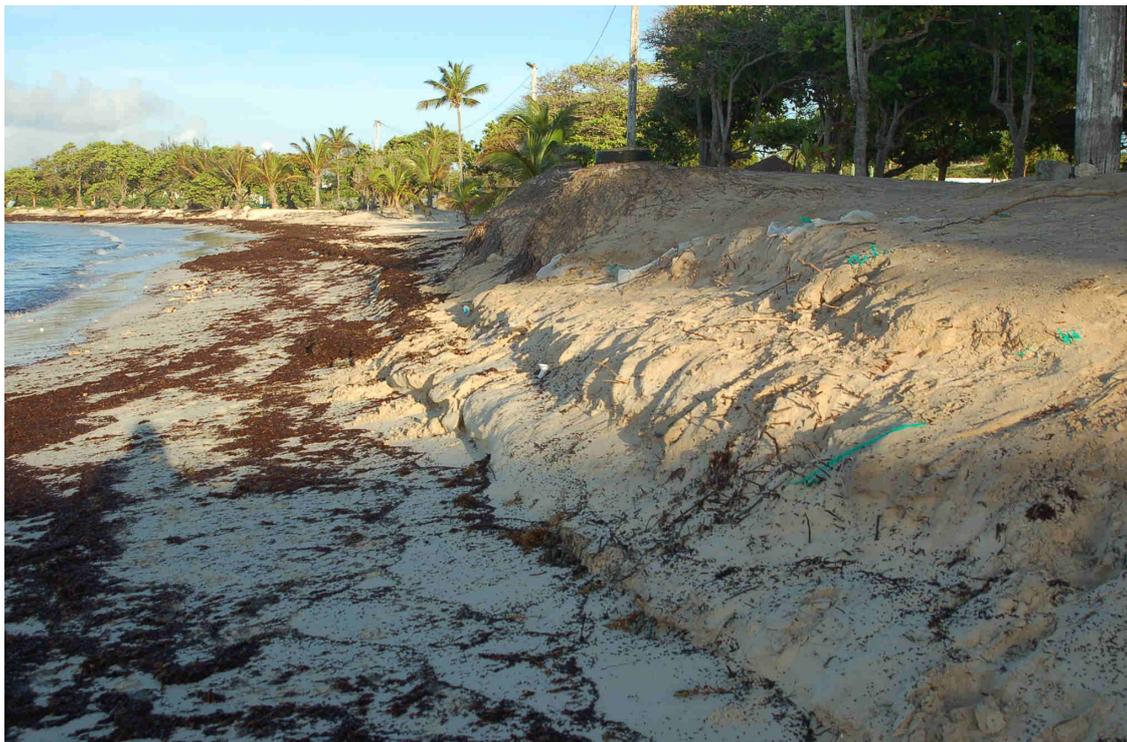
Cliché 4

*Vue vers l'ouest
12 août 2015*

Le bas de plage se dégraisse et des sargasses commencent à se déposer

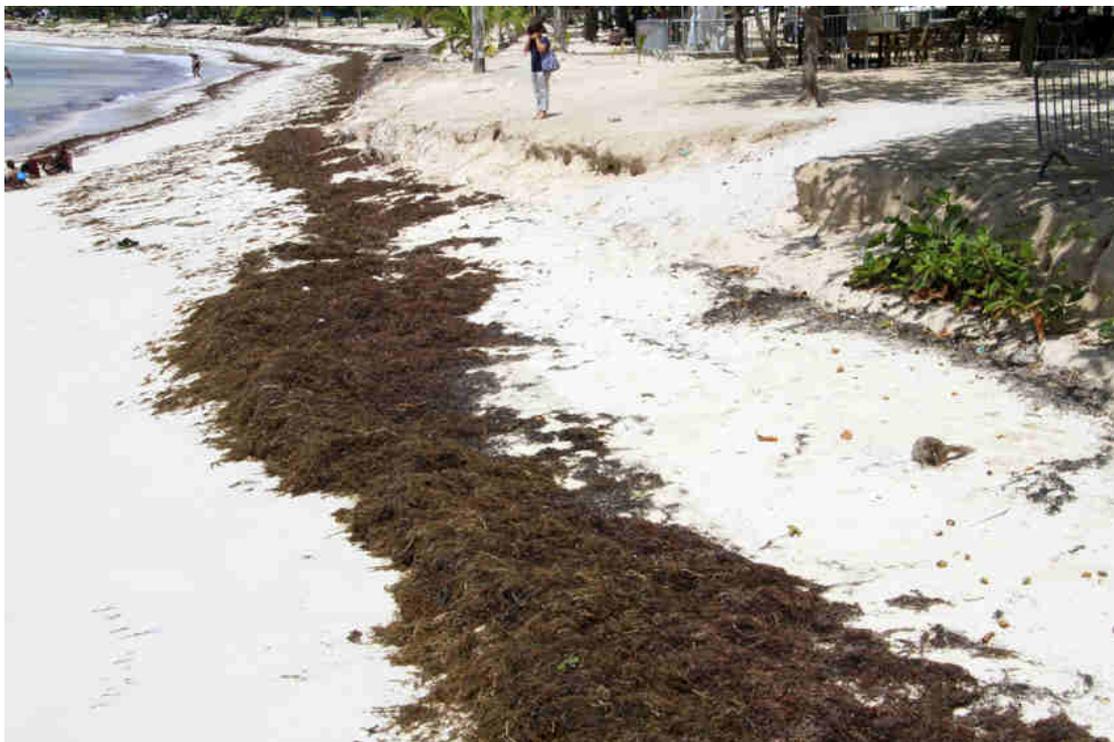
Cliché 5

*Vue vers le nord-ouest (talus d'érosion)
29 août 2015 (après tempête Erika)
Le bas de plage s'est un peu ré-engraissé et les sargasses se déposent fortement*

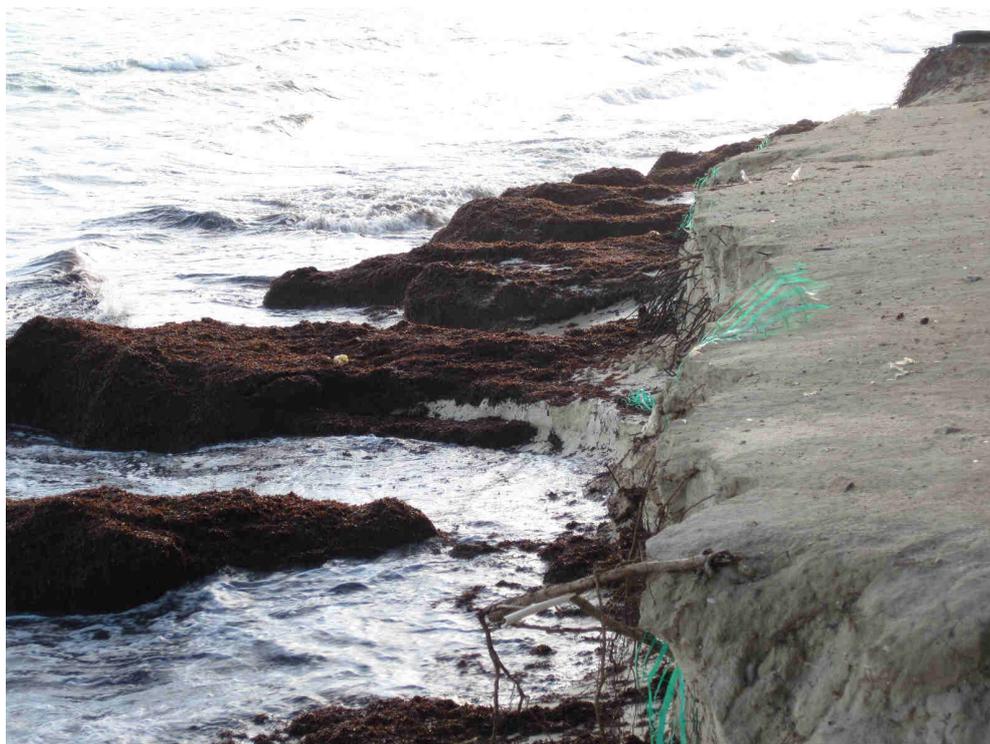
Cliché 6

*Vue de détail, vers l'ouest
13 octobre 2015
Le bas de plage a totalement disparu et la mer attaque directement le talus.
On observe un très important dépôt de sargasses*

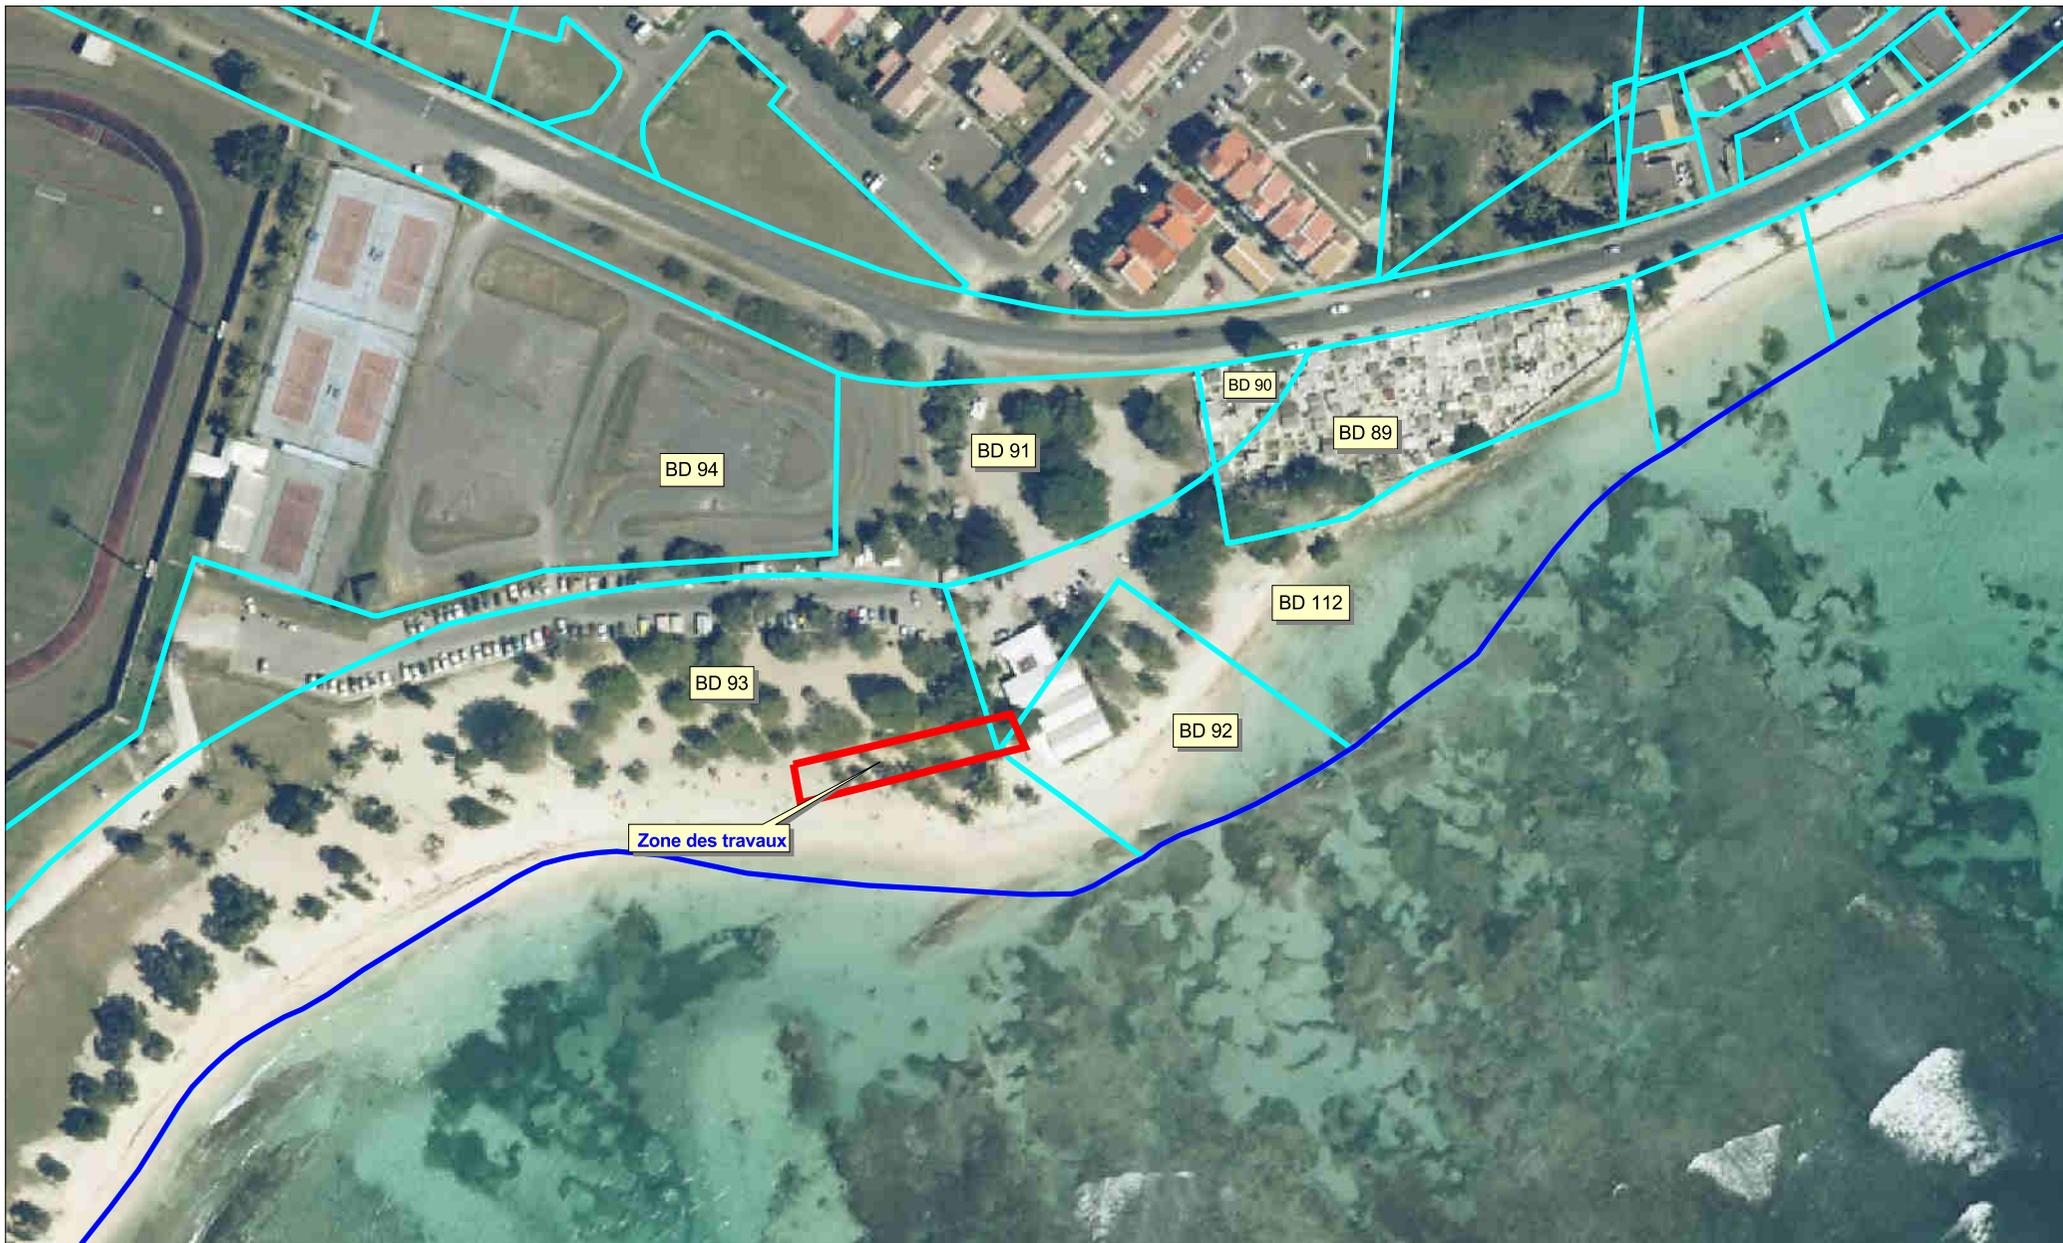
DEMANDE AU CAS PAR CAS janvier 2016
Protection d'urgence du cimetière des Raisins Clairs sur la commune de Saint-François
ANNEXE 4a. Plan 1/2000e - Localisation des travaux sur fond parcellaire et Orthophoto 2010 (RGE® IGN)

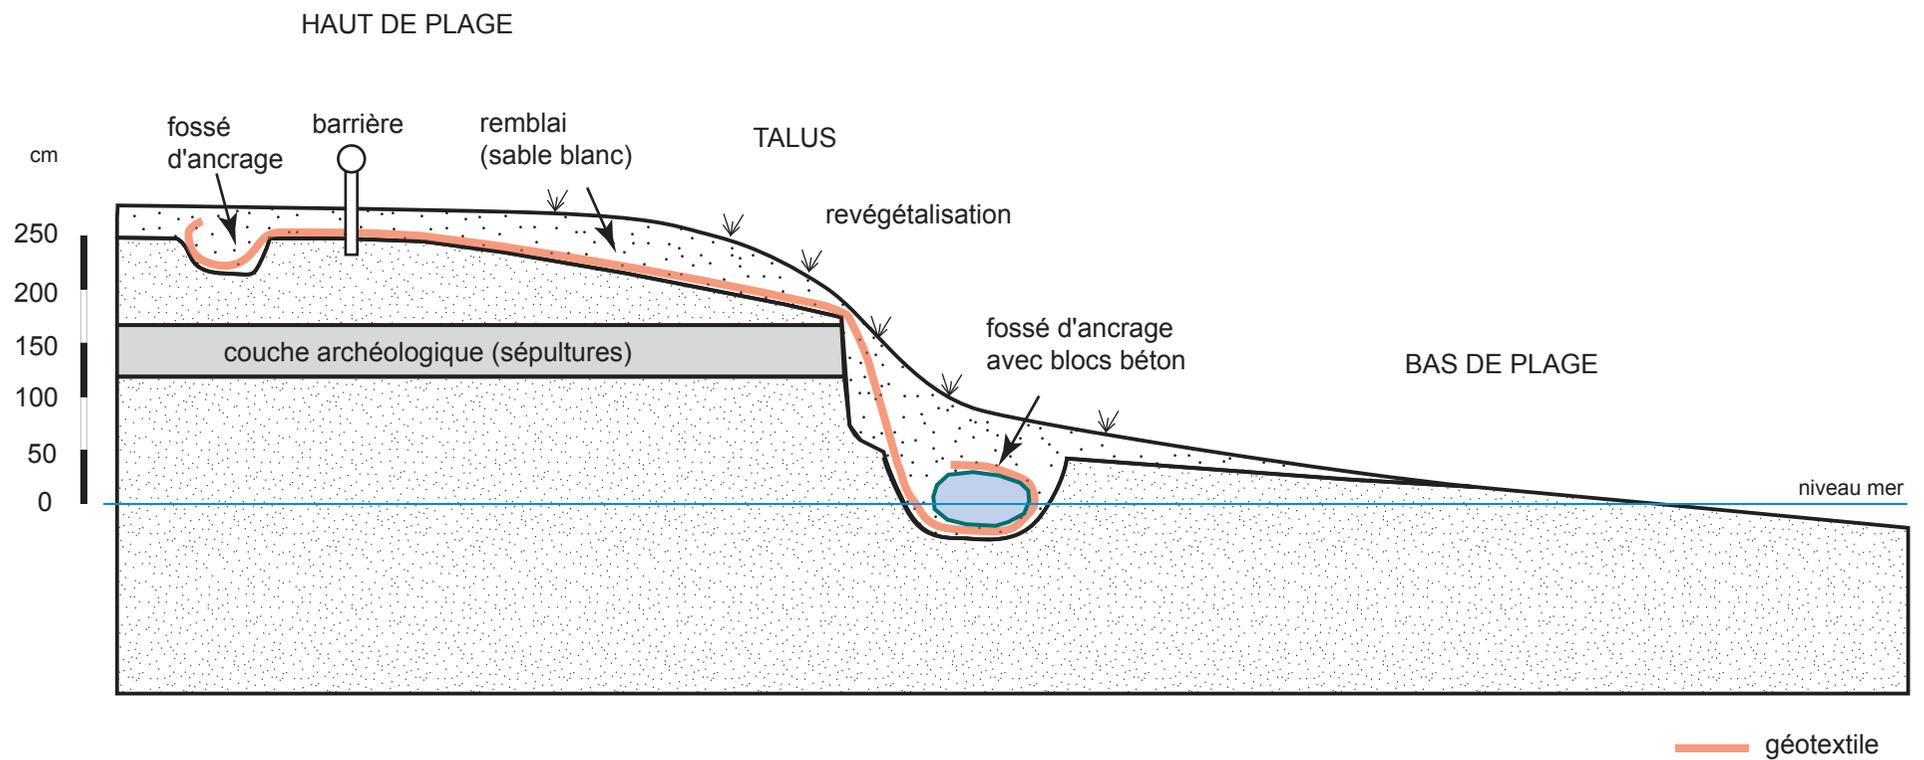
DEMANDE AU CAS PAR CAS Janvier 2016
 Protection d'urgence du cimetière des Raisins Clairs sur la commune de Saint-François
 ANNEXE 4b : coupe schématique de principe des travaux projetés

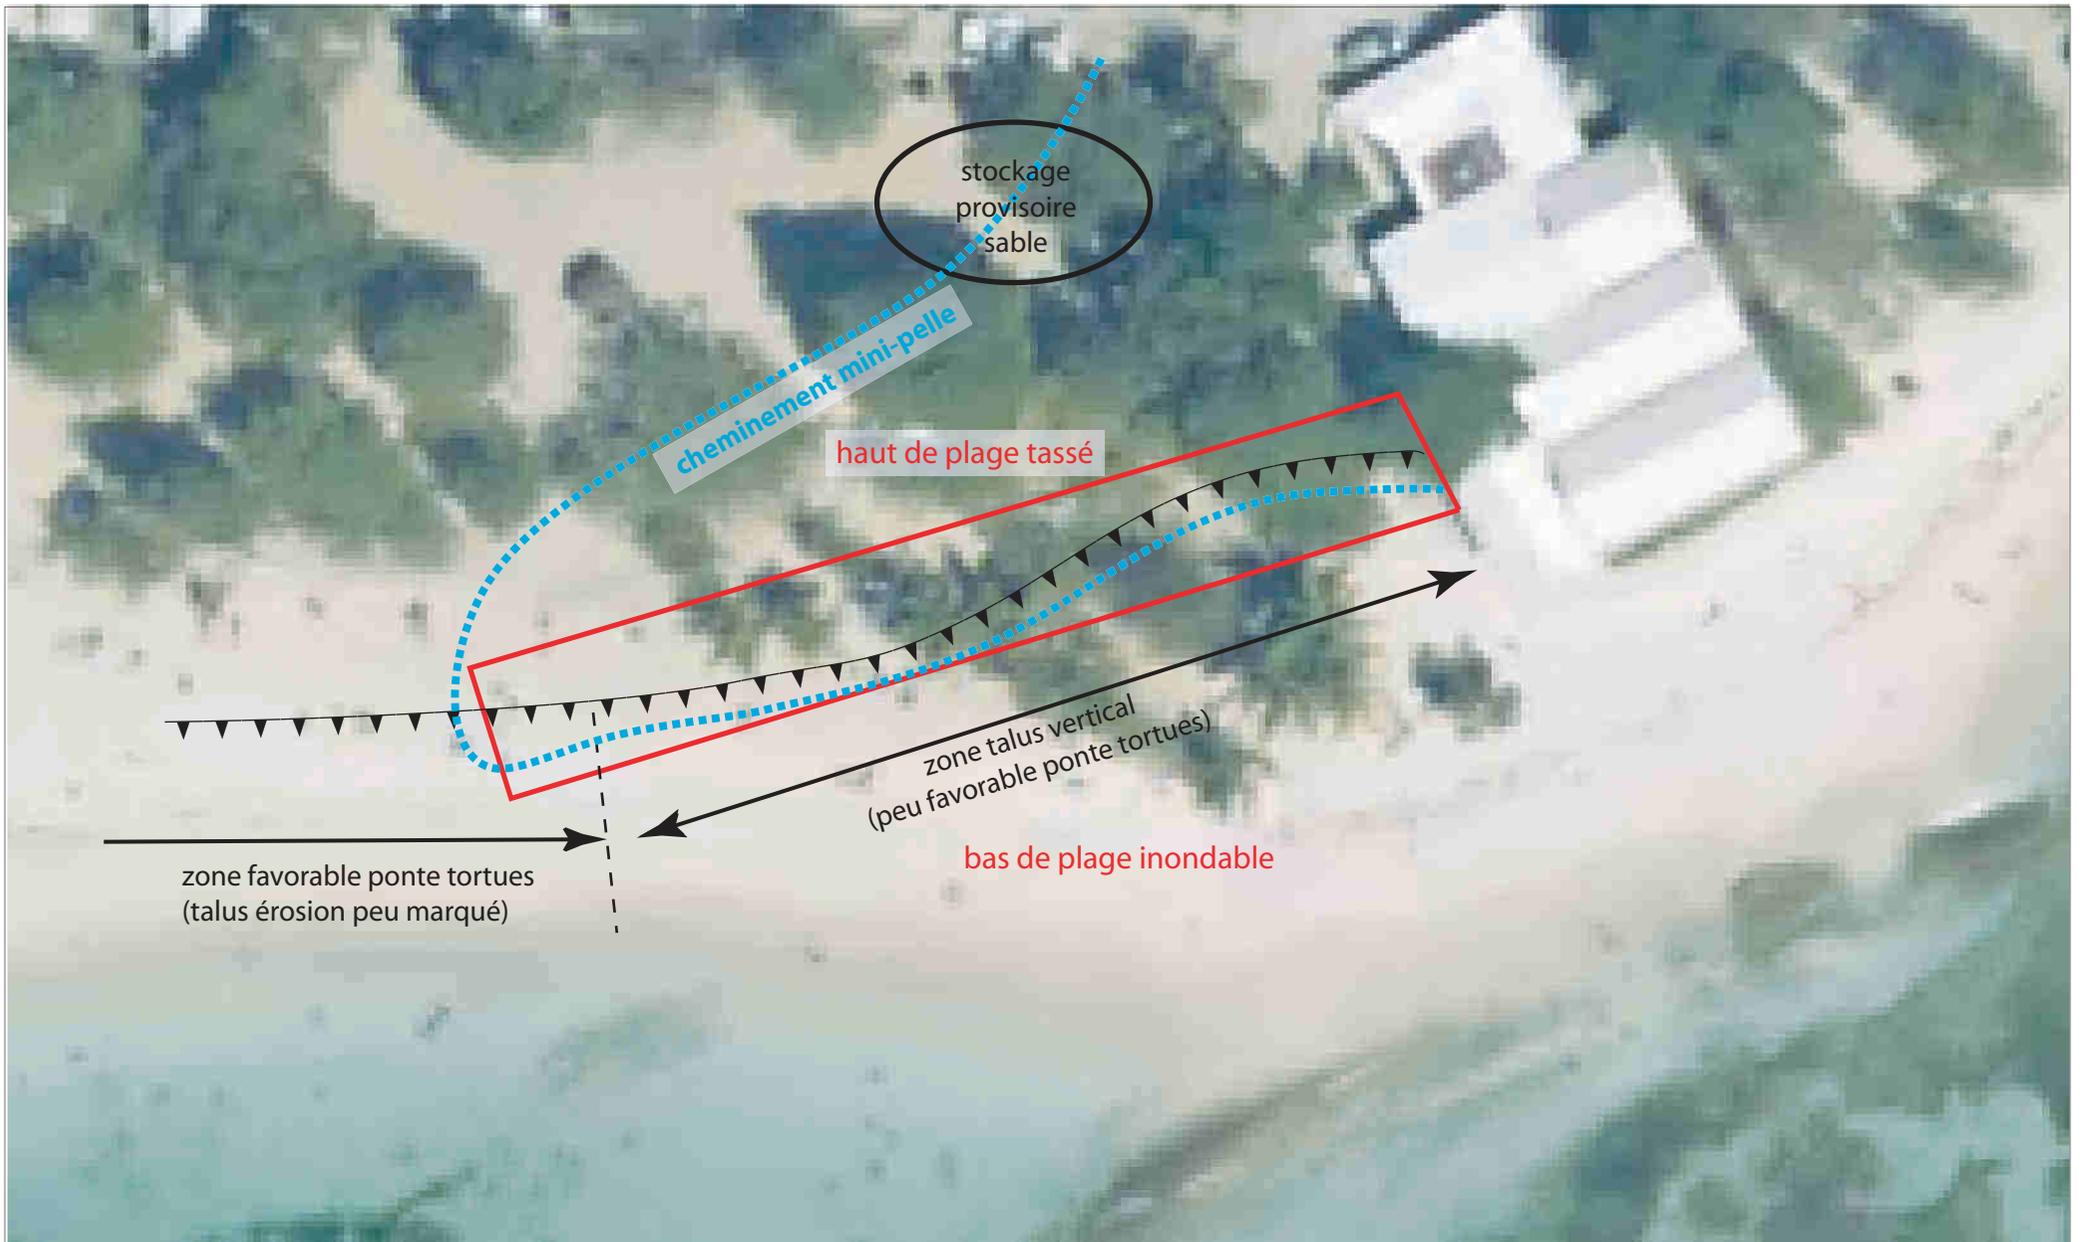
DEMANDE AU CAS PAR CAS janvier 2016
 Protection d'urgence du cimetière des Raisins Clairs sur la commune de Saint-François
 ANNEXE 4c. Plan des travaux (sur fond orthophoto **datant de 2010**)

position actuelle du talus
-

Zone du projet

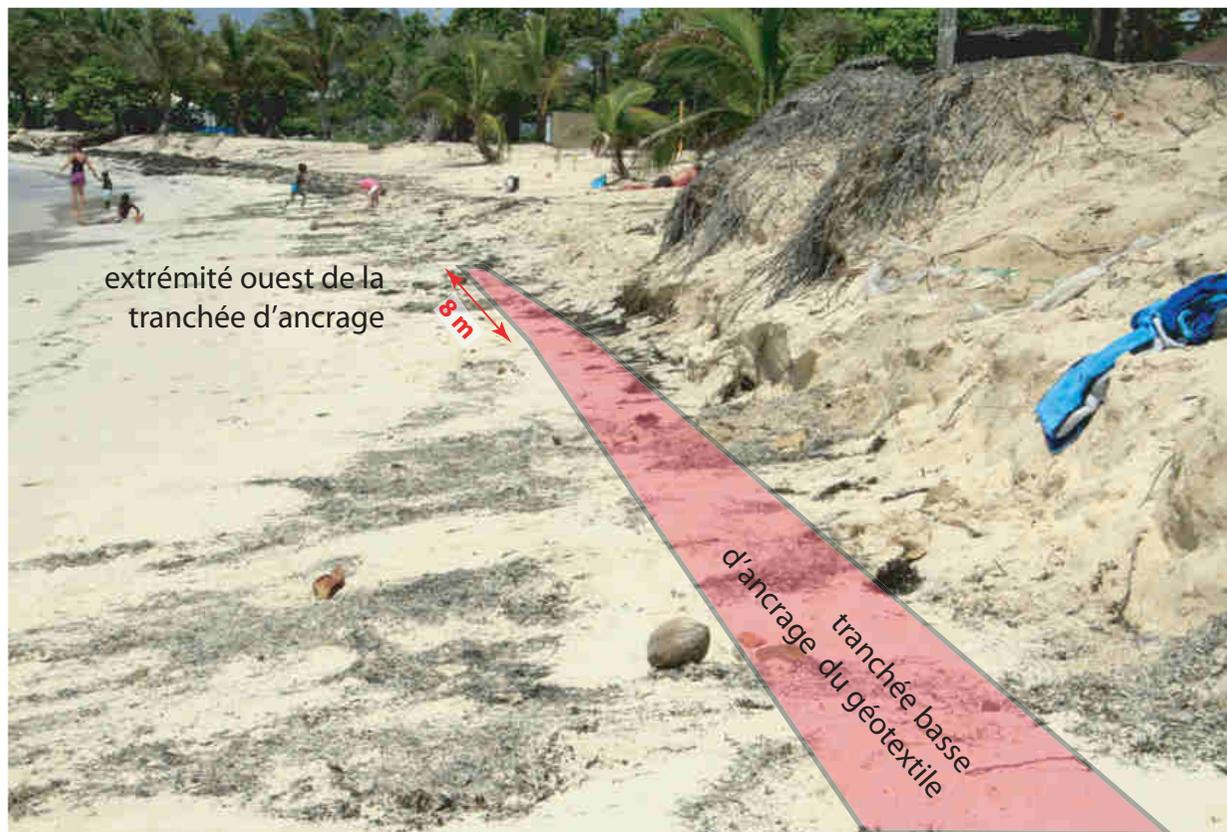
Ce cliché permet de visualiser l'emplacement de la tranchée basse dans la zone la plus sensible vis-à-vis de la nidification des tortues (extrémité "ouest") :

- la partie "est" comporte un talus très abrupt de plus de 1 m de hauteur et n'est donc pas favorable à la nidification des tortues marines
- dans la partie "ouest" soit les 8 mètres situés en arrière plan sur la photo le talus est moins prononcé. C'est aussi la zone où se fera l'accès de l'engin de terrassement (tracto-pelle).

Dans la partie "est" de la zone de travaux (voir clichés annexe 3b) le talus vertical séparant le bas de plage et le haut de plage est encore plus marqué et mesure entre 1m et 1m70 de hauteur selon la saison. Cette zone "est" est donc encore moins favorable à la nidification des tortues.
