Inventaire des biocénoses avant l'installation de barrages anti-sargasses sur la commune de Sainte-Anne (Guadeloupe)

Rapport de mission

Novembre 2021

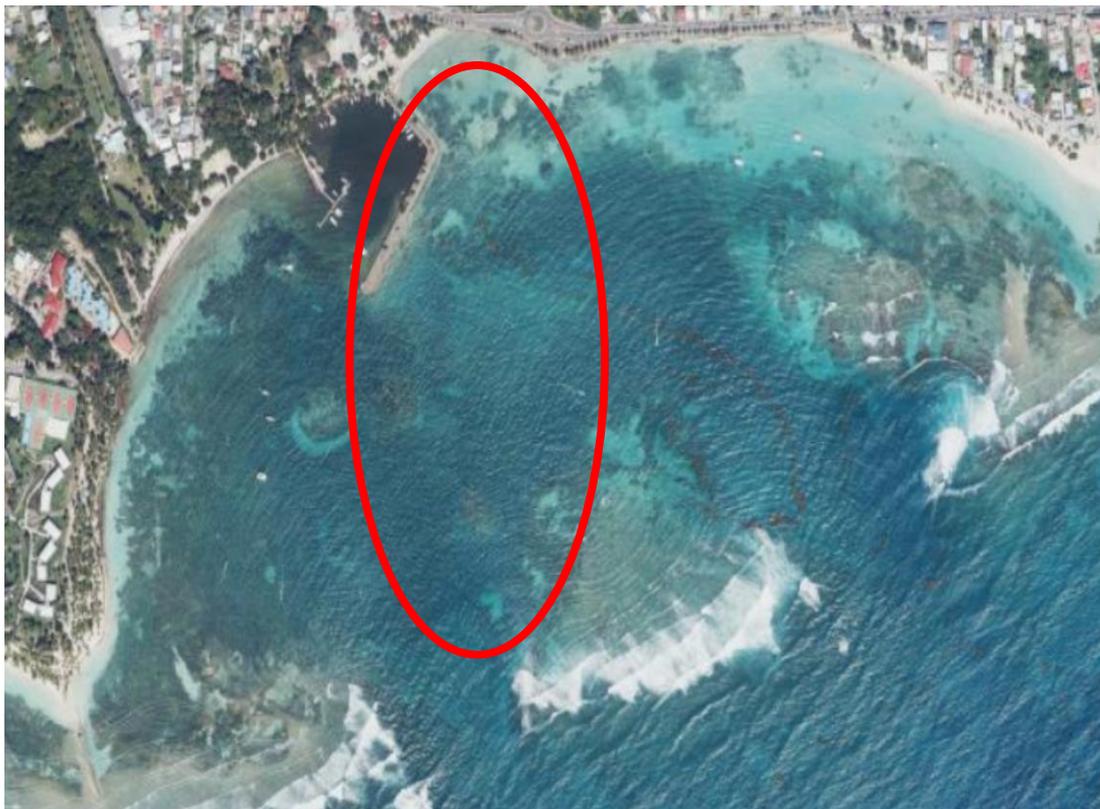
Figure 1: Zone qui n'a pas pu être prospectée sur la plage de Galbas.

Ces dernières ont été réalisées depuis la surface par deux scaphandriers professionnels (Classe 1B et Classe 2B). La zone de prospection nécessitant l'utilisation de scaphandres autonomes n'étant pas praticable du fait du trafic maritime et des activités nautiques rendant la prospection dangereuse, n'a pour le moment pas pu être inventoriée (Figure 1).

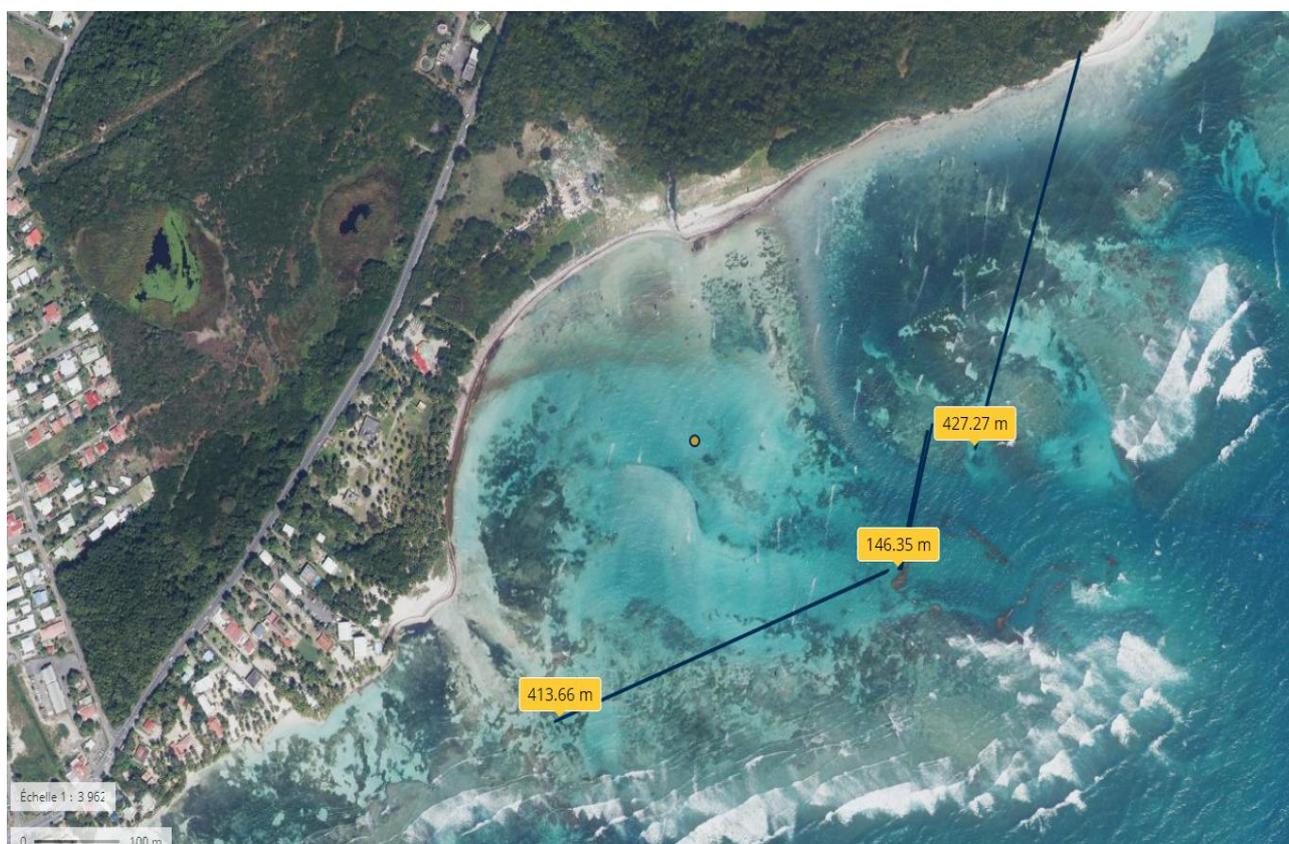
Figure 2: Prospections et mesures effectuées dans l'Anse Belley pour la mise en place de barrages anti-sargasses (source fond de carte : données libres google).

Au total, 3 transects ont été prospectés pour la mise en place de barrages anti-sargasse sur cette zone, soit une distance prospectée de 980 m (Figure2).

Transect 1 : 10% sable, 90% herbier dense (100% de recouvrement) composé à 80% de *Thalassia testudinum*, et 20% *Syringodium filiform*.

Transect 2 : 40% sable et algues, 60% herbier dense (80% de recouvrement) composé à 50% de *Thalassia testudinum*, et 50% *Syringodium filiform*.

Transect 3 : 50% sable et algues, 50% herbier (70% de recouvrement) composé à 20% de *Thalassia testudinum*, 75% *Syringodium filiform* et 5% d'algues.

Transect 4 : 20% sable, 80% herbier dense (100% de recouvrement) composé à 30% de *Thalassia testudinum*, et 70% *Syringodium filiform*.

Les herbiers présents sur la zone étant en très bon état, ils remplissent entièrement leur rôle écosystémique de nurserie pour les juvéniles de la faune ichtyologique, et d'abris pour la faune benthique. Par conséquent, afin d'éviter une dégradation de ce milieu, il est recommandé une récolte régulière des sargasses accumulées sur les barrages placés. Aucune espèce remarquable ou protégée n'a été observée sur le tracé des barrages envisagés, ni sur les zones 20 m en amont et en aval.

De plus, il a été remarqué lors des prospections que de nombreux kitesurfeurs utilisent le plan d'eau de l'Anse de Belley. Il est donc recommandé une concertation avec les autres acteurs et usagers du plan d'eau avant toute installation des barrages anti-sargasse afin de limiter les conflits ou dégradations. Pour rappel, c'est sur cette zone que le courantomètre a été volé.

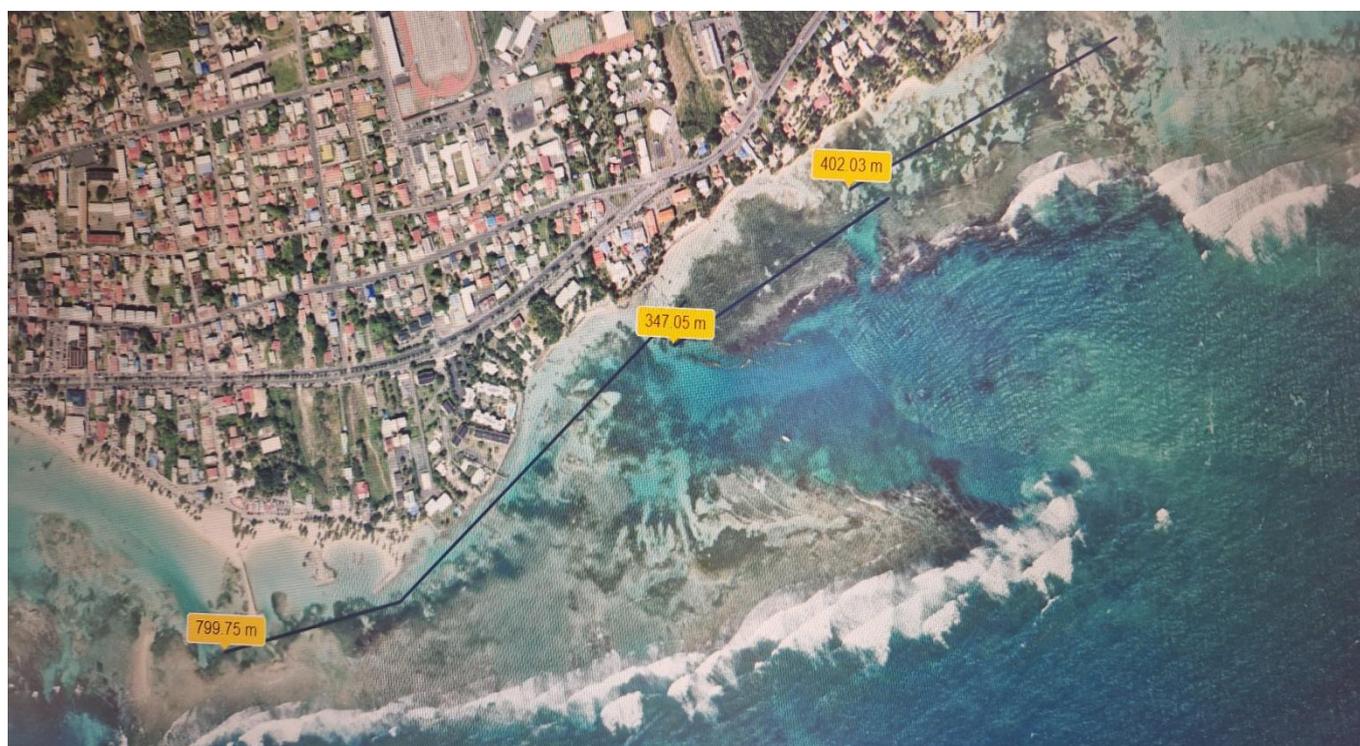
Figure 3 Prospections et mesures effectuées dans sur la plage de Castaing pour la mise en place de barrages anti-sargasses (source fond de carte : données libres google).

Au total, 3 transects ont été prospectés pour la mise en place de barrages anti-sargasse sur cette zone, soit une distance totale prospectée de 1550 m (Figure 3).

Transect 5 : 20% sable, 80% herbier dense (100% de recouvrement) composé à 30% de *Thalassia testudinum*, et 70% de *Syringodium filiform*.

Transect 6 : 20% sable et algues, 80% herbier dense (100% de recouvrement) composé à 70% de *Thalassia testudinum*, 20% de *Syringodium filiform* et 10% d'algues

Transect 7 : 30% sable, 70% herbier dense (80% de recouvrement) composé à 60% de *Thalassia testudinum*, 30% de *Syringodium filiform* et 10% d'algues.

A noter : présence d'algues vertes filamenteuses signe d'une forte concentration en nitrates, provenant d'une potentielle pollution d'origine anthropique.

Les herbiers présents sur la zone étant en très bon état, ils remplissent entièrement leur rôle écosystémique de nurserie pour les juvéniles de la faune ichtyologique, et d'abris pour la faune benthique. Par conséquent, afin d'éviter une dégradation de ce milieu, il est recommandé une récolte régulière des sargasses accumulées sur les barrages qui seront placés.

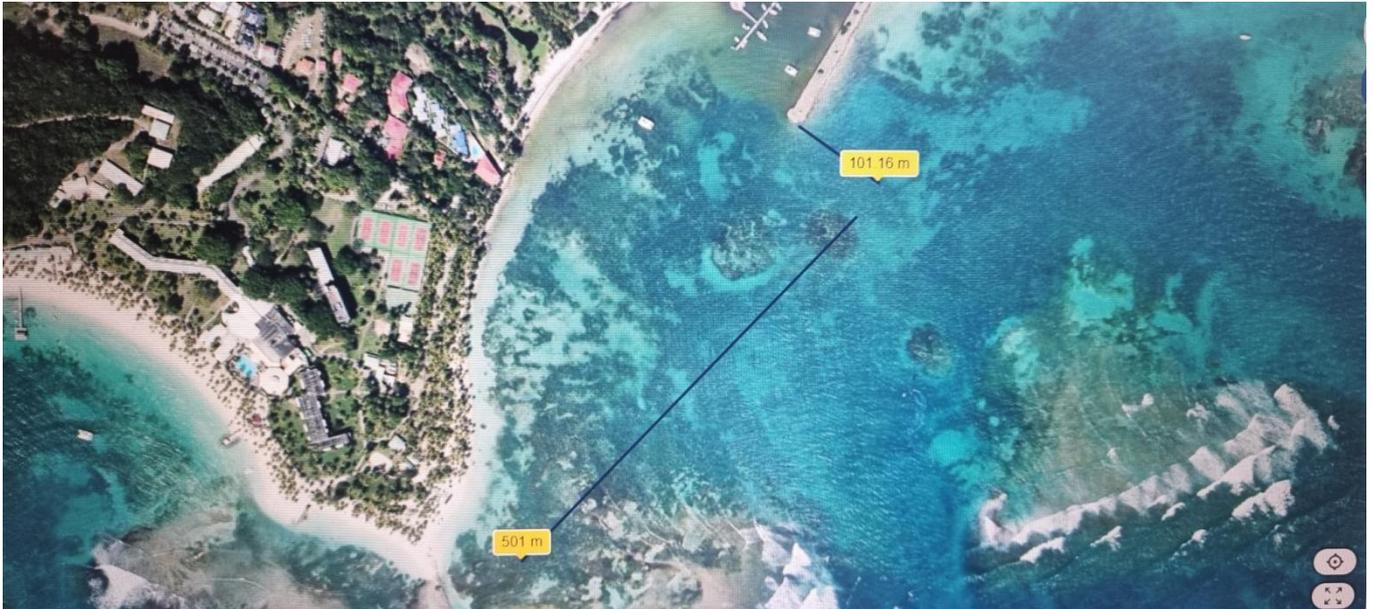
Figure 6: Prospections et mesures effectuées dans sur la plage de Galbas pour la mise en place de barrages anti-sargasses (source fond de carte : données libres google).

Au total, 2 transects a été prospecté pour la mise en place de barrage anti-sargasse sur cette zone, soit une distance prospectée de 600 m (Figure 6).

Transect 9 : 40% sable et algues, 60% herbier (70% de recouvrement) composé à 40% de *Thalassia testudinum*, 25% de *Syringodium filiform*, 30% d'*Halophila stipulacea* et 5% d'algues.

Les herbiers présents sur la zone étant en très bon état, ils remplissent entièrement leur rôle écosystémique de nurserie pour les juvéniles de la faune ichthyologique, et d'abris pour la faune benthique. Par conséquent, afin d'éviter une dégradation de ce milieu, il est recommandé une récolte régulière des sargasses accumulées sur les barrages placés.

Il est à noter que sur ce site, deux écoles d'activités nautiques utilisent le plan d'eau pour l'apprentissage et l'exercice de ses adhérents. Lors de la prospection, l'équipe scientifique a été prise à parti par certains utilisateurs de la zone, aussi de nombreux kitesurfeurs, bateaux moteurs (pêcheurs et plaisanciers) et autres usagers sont passés très proche de la zone prospectée. La forte activité nautique sur cette zone n'a pas permis la prospection pour les barrages 10, 11 et 12 envisagés (Figure 7). Il est fortement recommandé une concertation avec les usagers avant l'installation de barrages sur cette zone afin d'éviter un conflit d'acteurs sur cette zone.

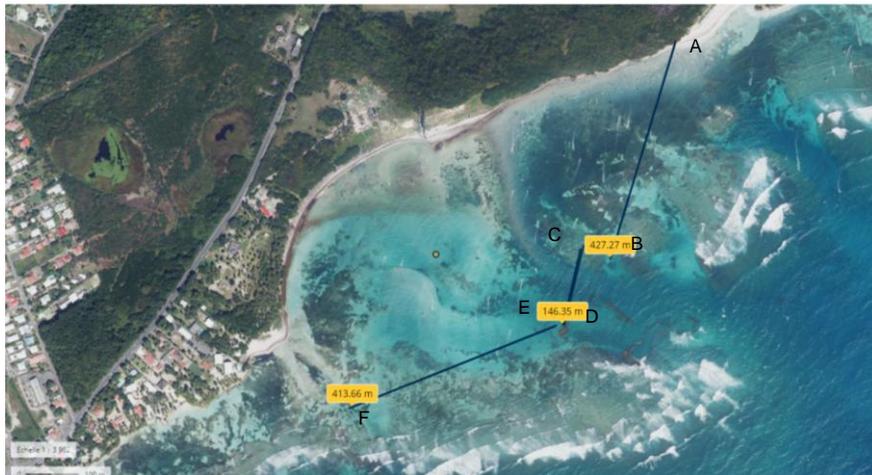
Figure 9: Positionnement des trajets et nom de chaque filet.

Les profondeurs ont été relevées le long de chaque trajet des filets (Tableau 1). Le nom de chaque filet est présenté dans les trois figures ci-dessous. Les lettres sur le trajet indiquent les points de mesures. Attendu que nous n'avons pas constaté d'importantes variations de profondeurs le long du trajet, nous présentons ici uniquement les valeurs aux extrémités et au centre de chaque trajet.

N° Filet	Points	Profondeur (m)
1	A	1,2
1	B	1,5
2	C	1,5
2	D	3
3	E	3
3	F	1,3
4	G	1,2
4	H	0,7
5	I	0,7
5	J	0,8
6	K	0,8
6	L	2,2
7	M	0,8
7	N	2,5
8	O	2,5
8	P	0,4

On constate que les profondeurs sont faibles voire très faibles sur les trajets. Il conviendra d'ajuster la longueur des filets afin de limiter au maximum le dragage sur les fonds.
