Inventaire des biocénoses avant l'installation de barrages anti-sargasses sur la commune de Sainte-Anne (Guadeloupe)

Rapport de mission

Mars 2023

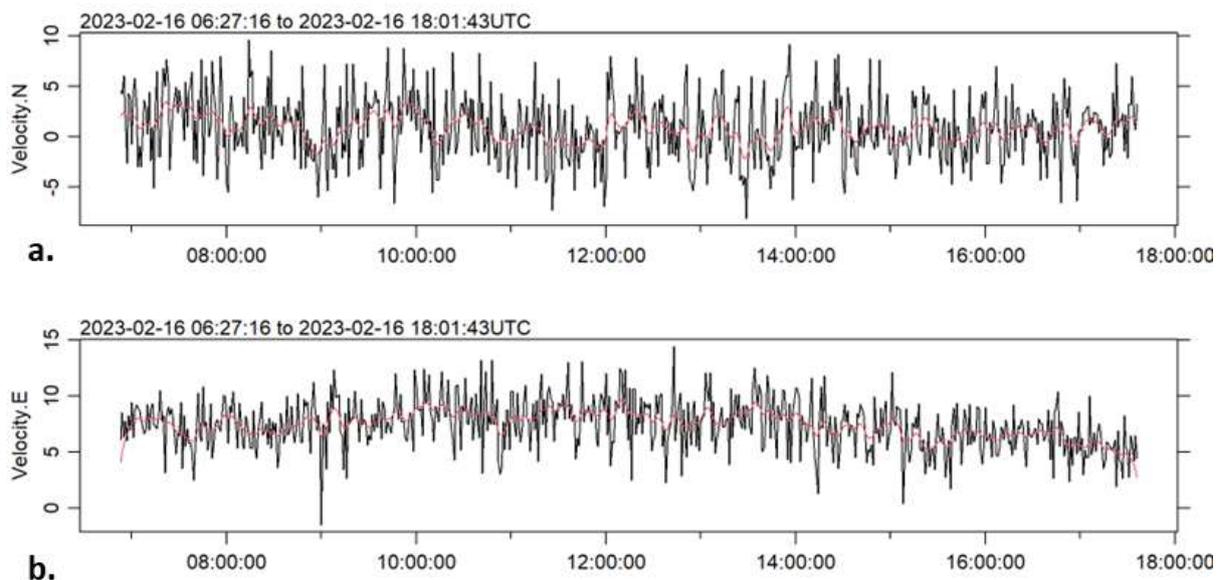
Sur la plage de Belley, le courantomètre a été posé de 6h53 à 17h36 le 16/02/2023. La vitesse maximale du courant sur le vecteur Nord était de 9,64cm/s en direction du Nord et de -8,13cm/s en direction du Sud (Figure 1a.). Sur le vecteur Est, la vitesse maximale du courant était de 14,44cm/s en direction de l'Est et de -1,49cm/s en direction du l'Ouest (Figure 1b.).

Figure 2 : Intensité du courant en cm/s sur les vecteurs Nord (a.) et Est (b.) en fonction du temps sur la plage de Belley

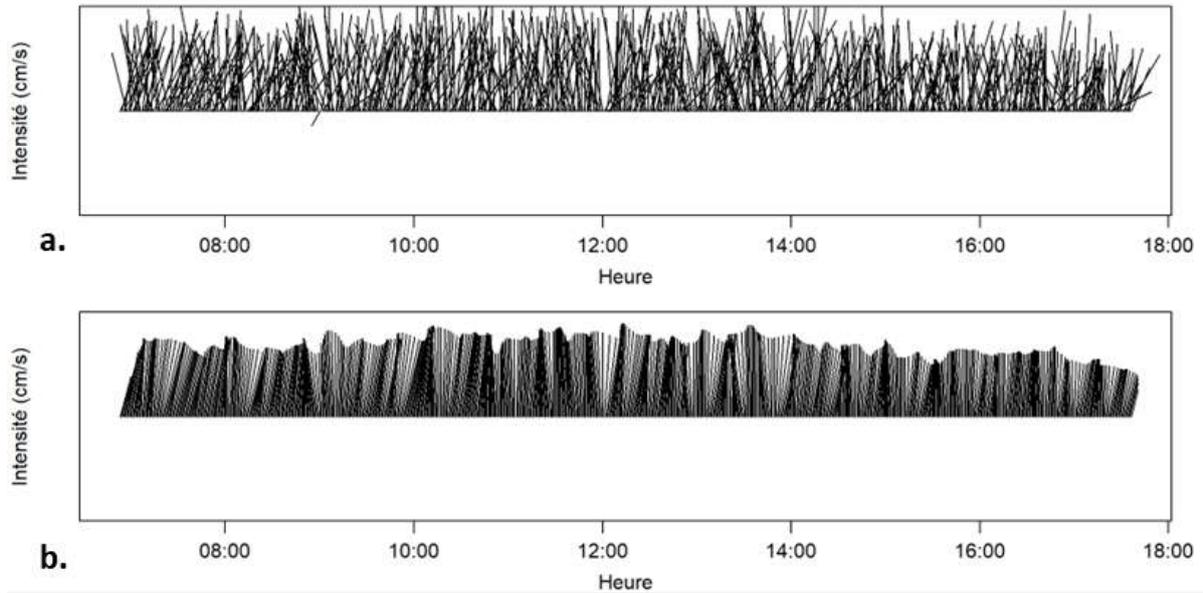
Sur la Figure 3, chaque barre représente un relevé, la longueur de la barre représente l'intensité du courant en cm/s et l'angle de la barre représente l'orientation du courant. L'intensité et le sens du courant sur cette plage sont constants tout au long de la journée. Majoritairement, le courant provient du Nord.

Figure 3 : Intensité et orientation du courant en fonction du temps sur la plage de Belley. Données brutes en a. et données lissées en b.

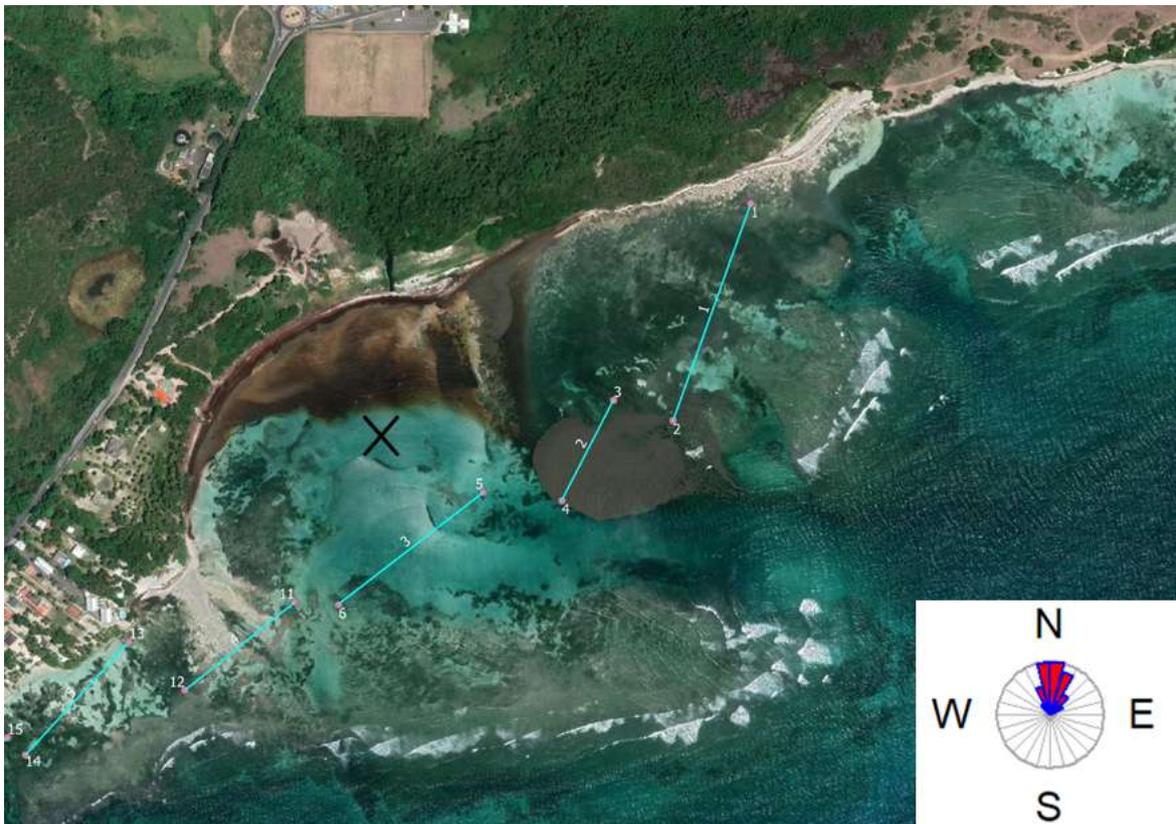
La position du courantomètre sur la plage est montrée sur la Figure 4, ainsi que le sens majoritaire du courant sur la rose des vents. Celle-ci montre que le courant est majoritairement en direction du Sud.

Figure 4 : Localisation du courantomètre (croix noire) sur la plage de Belley et rose des vents indiquant la provenance du courant

Les résultats de l'analyse courantologique sur la plage de Belley montrent un courant faible. La topographie du site avec la présence de remonté du fond, visible sur la Figure 4, pourrait permettre une diminution du courant dans cette zone. Le courant relevé serait donc majoritairement influencé par les alizés en surface.

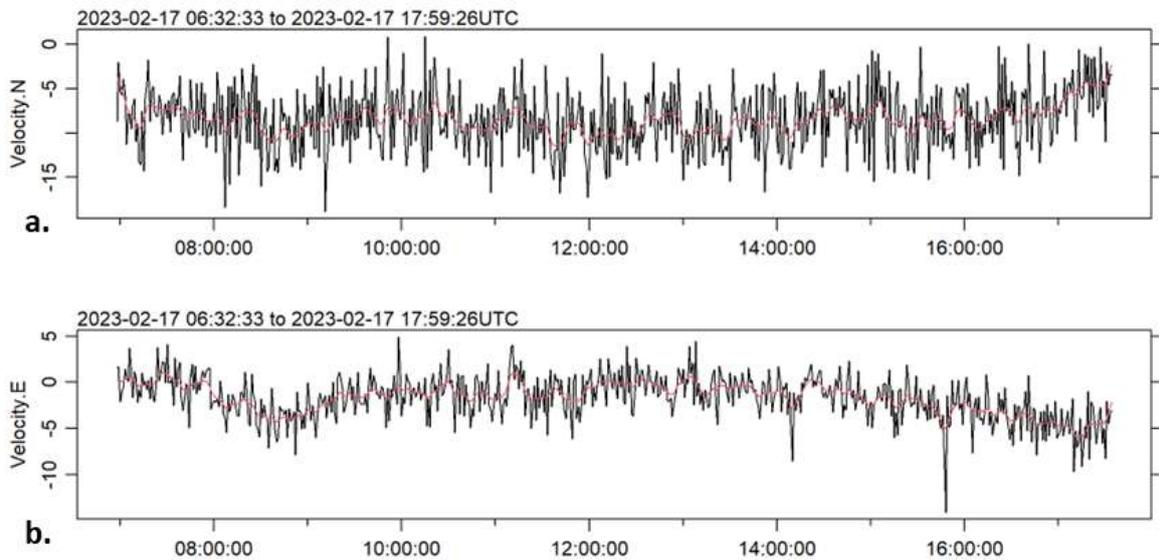
Sur la plage de Castaing, le courantomètre a été posé de 6h58 à 17h34 le 17/02/2023. La vitesse maximale du courant sur le vecteur Nord était de 0,87cm/s en direction du Nord et de -18,85cm/s en direction du Sud (Figure 5a.). Sur le vecteur Est, la vitesse maximale du courant était de 4,90cm/s en direction de l'Est et de -14,07cm/s en direction de l'Ouest (Figure 5b.).

Figure 5 : Intensité du courant en cm/s sur les vecteurs Nord (a.) et Est (b.) en fonction du temps sur la plage de Castaing

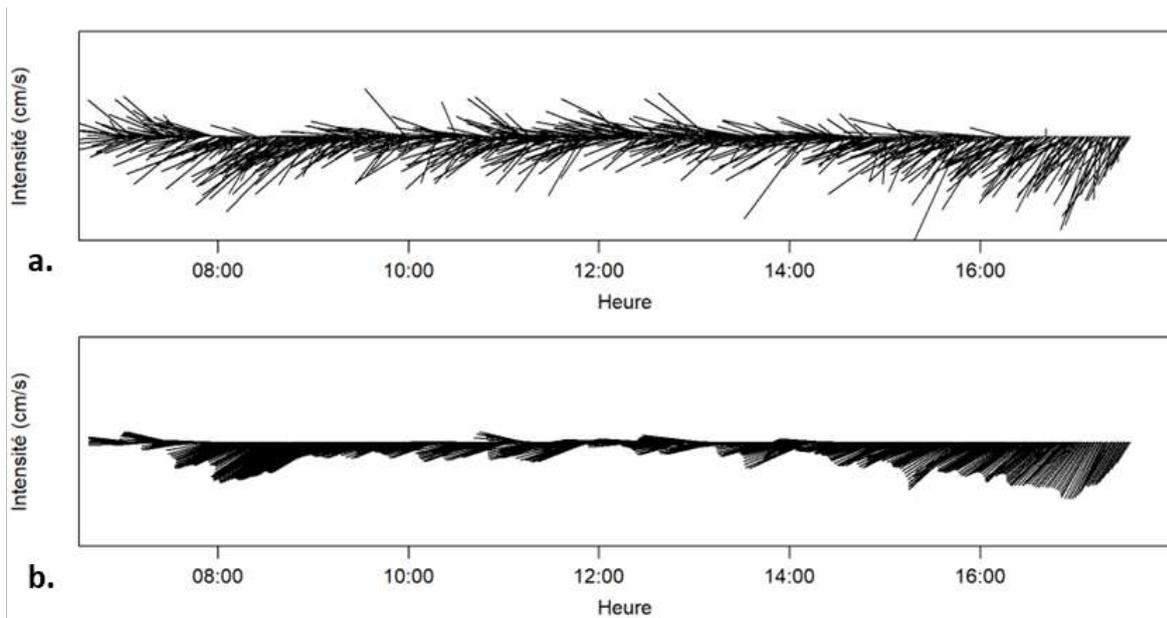
Sur cette plage, l'intensité du courant est faible toute la journée avec quelques faibles variations dans l'orientation, mais avec une provenance majoritaire de l'Ouest (Figure 6).

Figure 6 : Intensité et orientation du courant en fonction du temps sur la plage de Castaing. Données brutes en a. et données lissées en b.

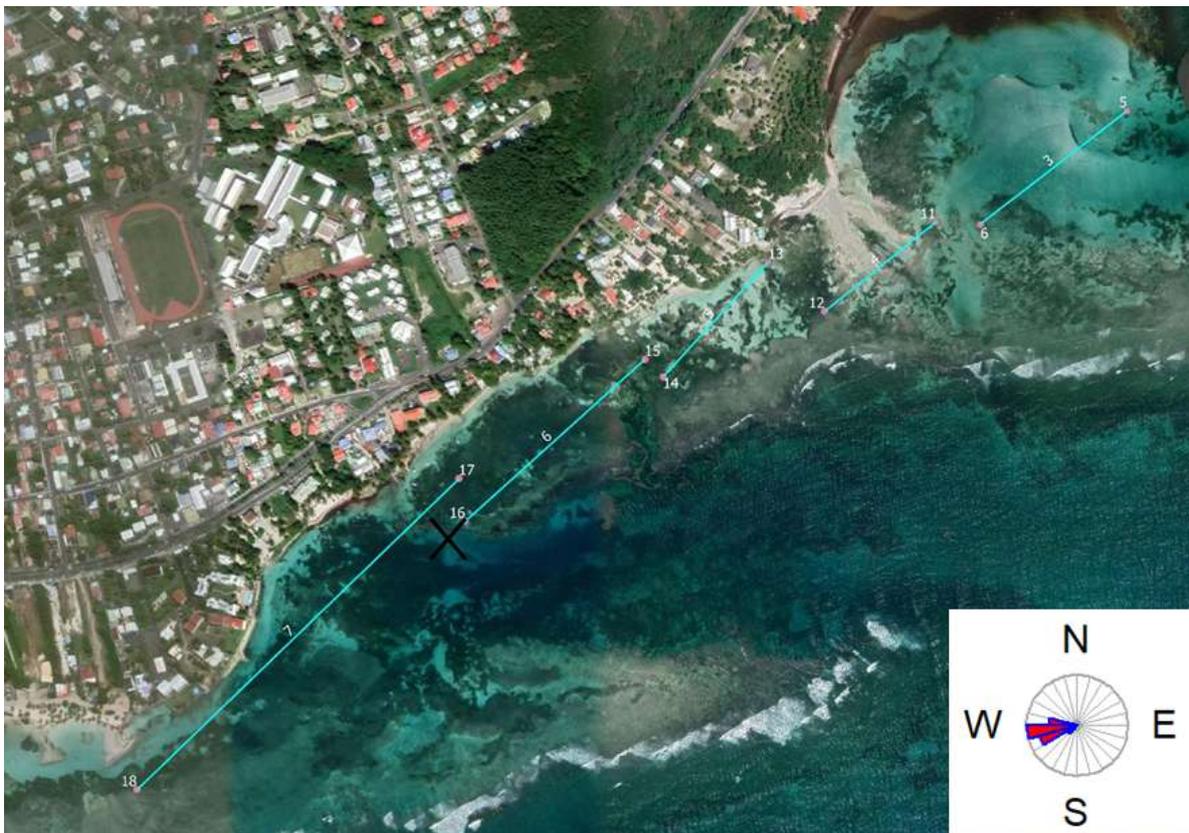
La position du courantomètre sur la plage est montrée sur la Figure 7, ainsi que le sens majoritaire du courant sur la rose des vents. Celle-ci montre que le courant est majoritairement en direction de l'Est.

Figure 7 : Localisation du courantomètre (croix noire) sur la plage de Castaing et rose des vents indiquant la provenance du courant

Les résultats de l'analyse courantologique sur la plage de Castaing montrent un courant faible. Les petites variations d'orientation du courant seraient influencées par les alizés. La topographique sur ce site, similaire à la plage de Belley, pourrait également influencer ce faible courant.

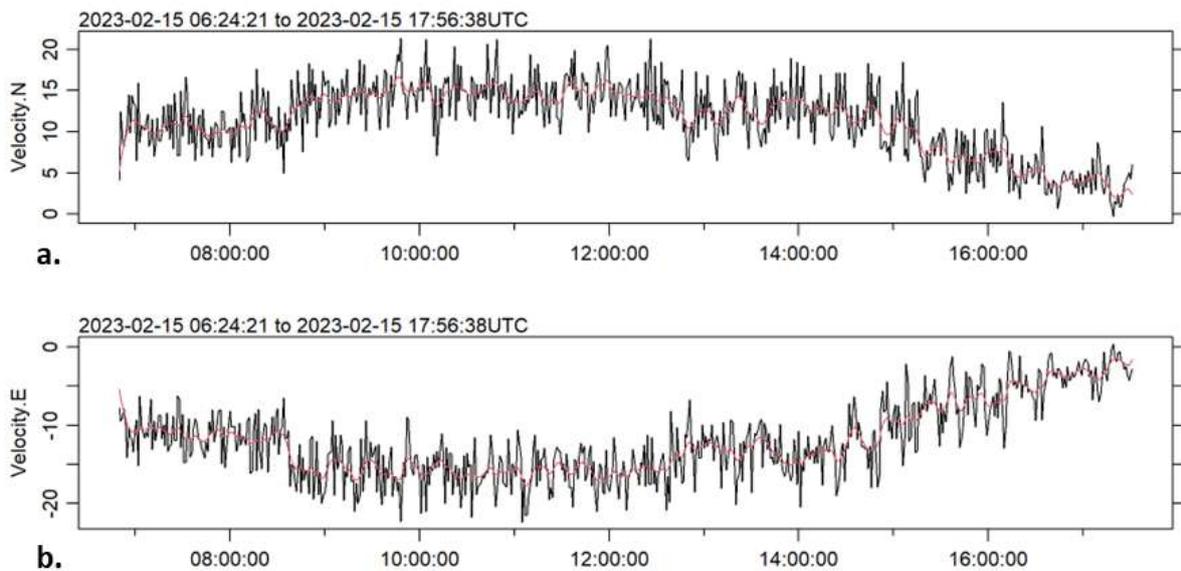
Sur la plage du Bourg, le courantomètre a été posé de 6h51 à 17h31 le 15/02/2023. La vitesse maximale du courant sur le vecteur Nord était de 21,33cm/s en direction du Nord et de -0,29cm/s en direction du Sud (Figure 8a.). Sur le vecteur Est, la vitesse maximale du courant était de 0,39cm/s en direction de l'Est et de -22,40cm/s en direction du l'Ouest (Figure 8b.).

Figure 8 : Intensité du courant en cm/s sur les vecteurs Nord (a.) et Est (b.) en fonction du temps sur la plage du Bourg

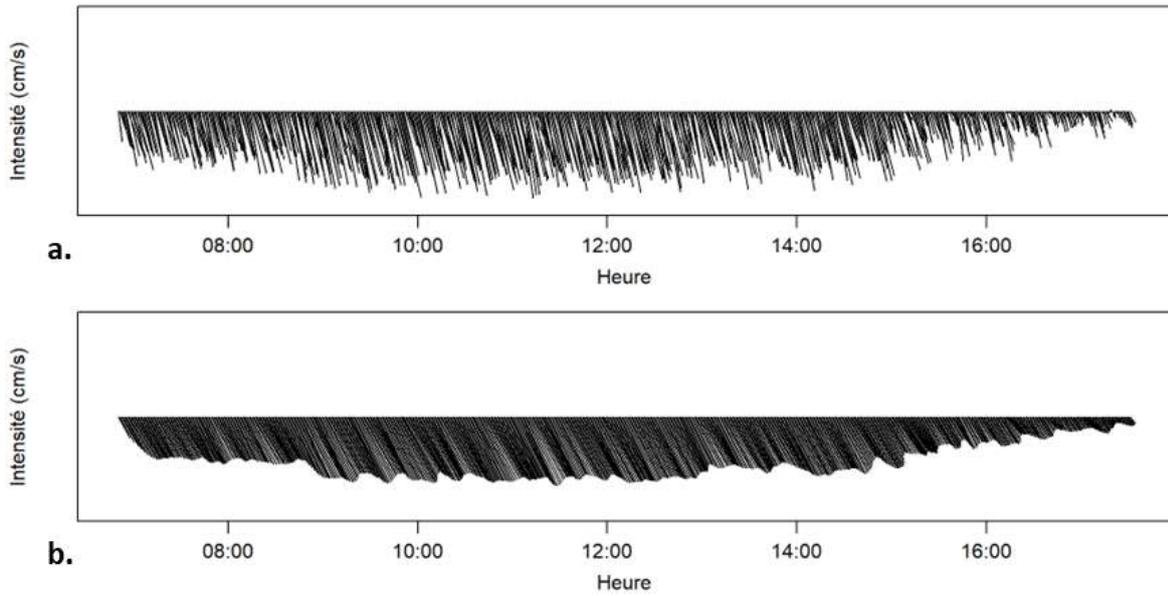
Sur cette plage, l'orientation du courant est constante tout au long de la journée avec une provenance majoritaire du Sud-Est (Figure 9). L'intensité est un peu plus faible en début et en fin de journée.

Figure 9 : Intensité et orientation du courant en fonction du temps sur la plage du Bourg. Données brutes en a. et données lissées en b.

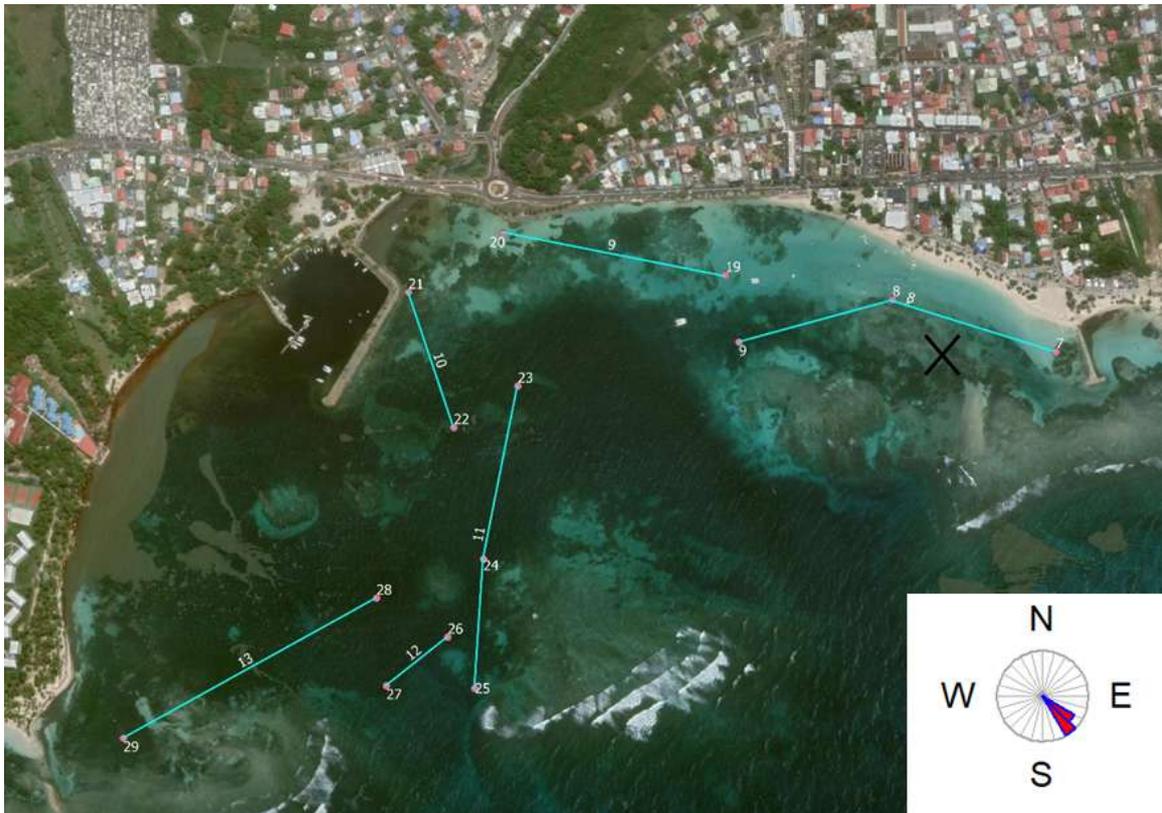
La position du courantomètre sur la plage est montrée sur la Figure 10, ainsi que le sens majoritaire du courant sur la rose des vents. Celle-ci montre que le courant est majoritairement en direction du Nord-Ouest.

Figure 10 : Localisation du courantomètre (croix noire) sur la plage du Bourg et rose des vents indiquant la provenance du courant

Les résultats de l'analyse courantologique sur la plage du Bourg montrent un courant moyen. L'augmentation du courant pendant la journée serait liée à l'augmentation des alizés, montrant quand même leur influence sur le courant.

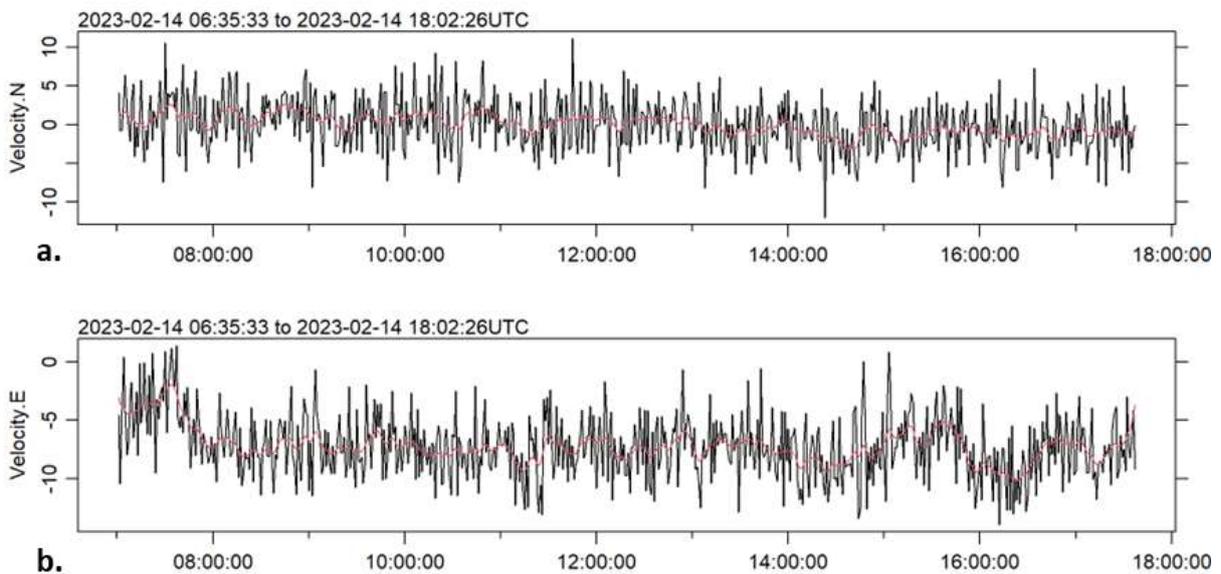
Sur la plage de Galbas, le courantomètre a été posé de 7h01 à 17h37 le 14/02/2023. La vitesse maximale du courant sur le vecteur Nord était de 11,15cm/s en direction du Nord et de -12,03cm/s en direction du Sud (Figure 11a.). Sur le vecteur Est, la vitesse maximale du courant était de 1,39cm/s en direction de l'Est et de -13,94cm/s en direction de l'Ouest (Figure 11b.).

Figure 11 : Intensité du courant en cm/s sur les vecteurs Nord (a.) et Est (b.) en fonction du temps sur la plage de Galbas

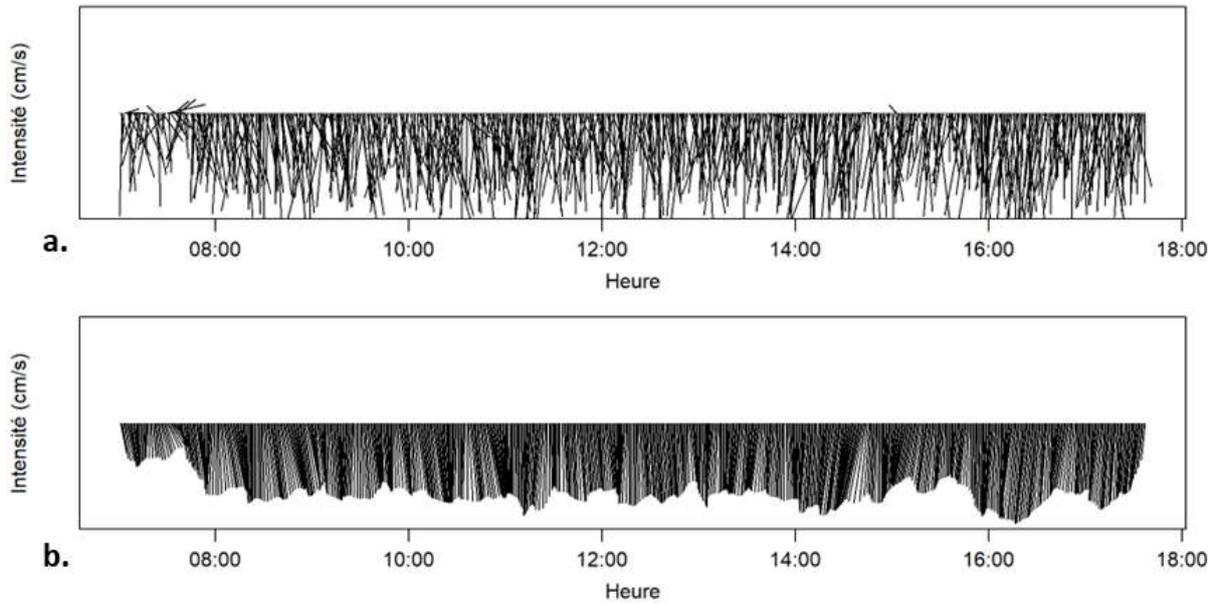
Sur cette plage, l'orientation et l'intensité du courant sont constants tout au long de la journée, avec une provenance du Sud (Figure 12).

Figure 12 : Intensité et orientation du courant en fonction du temps sur la plage de Galbas. Données brutes en a. et données lissées en b.

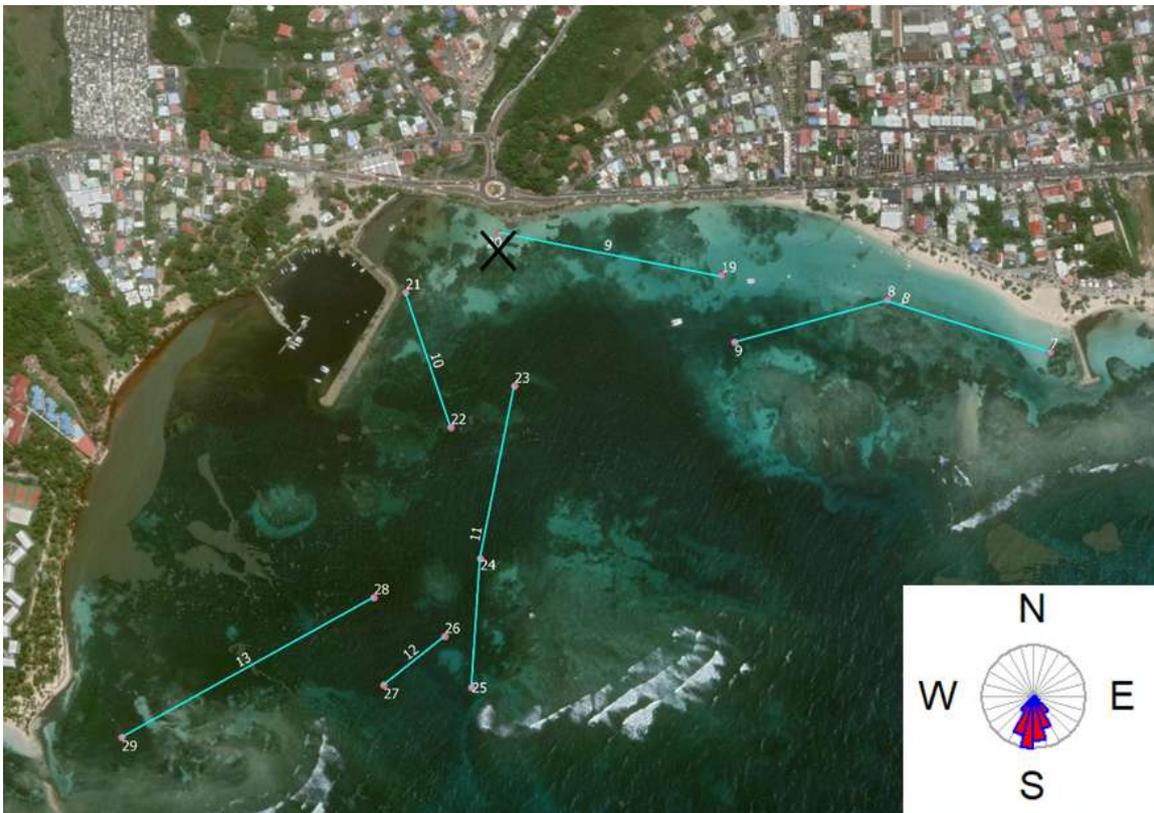
La position du courantomètre sur la plage est montrée sur la Figure 13, ainsi que le sens majoritaire du courant sur la rose des vents. Celle-ci montre que le courant est majoritairement en direction du Nord.

Figure 13 : Localisation du courantomètre (croix noire) sur la plage de Galbas et rose des vents indiquant la provenance du courant

Les résultats de l'analyse courantologique sur la plage de Galbas montrent un courant faible. L'orientation et la force du courant seraient majoritairement influencées par les alizés en surface.

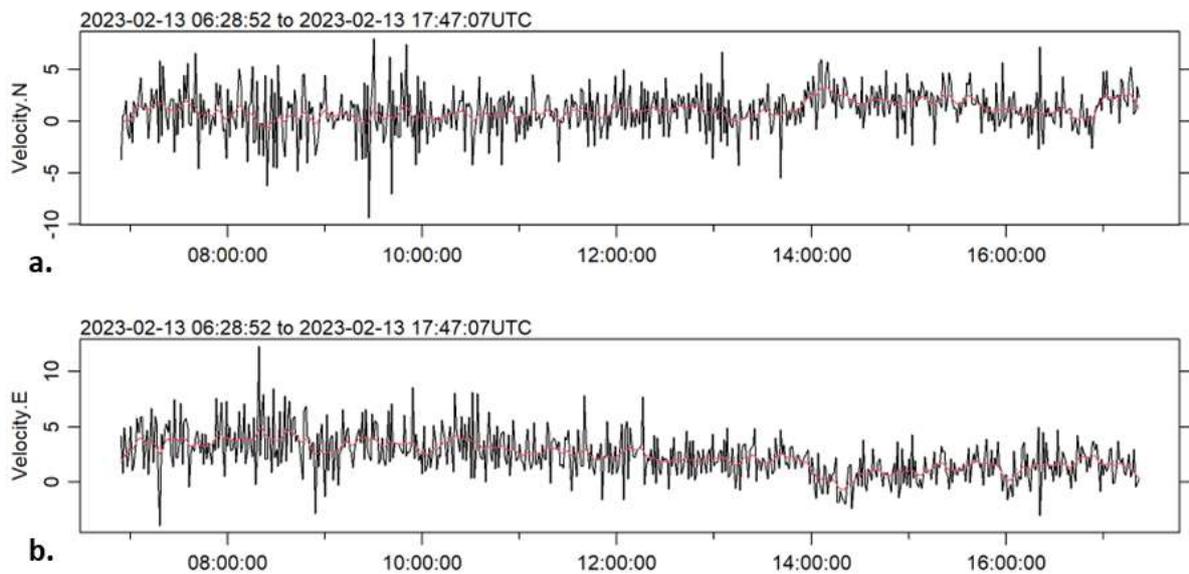
Sur la plage de Rotabas, le courantomètre a été posé de 6h54 à 17h22 le 13/02/2023. La vitesse maximale du courant sur le vecteur Nord était de 8,01cm/s en direction du Nord et de -9,36cm/s en direction du Sud (Figure 14a.). Sur le vecteur Est, la vitesse maximale du courant était de 12,31cm/s en direction de l'Est et de -3,94cm/s en direction de l'Ouest (Figure 14b.).

Figure 14 : Intensité du courant en cm/s sur les vecteurs Nord (a.) et Est (b.) en fonction du temps sur la plage de Rotabas

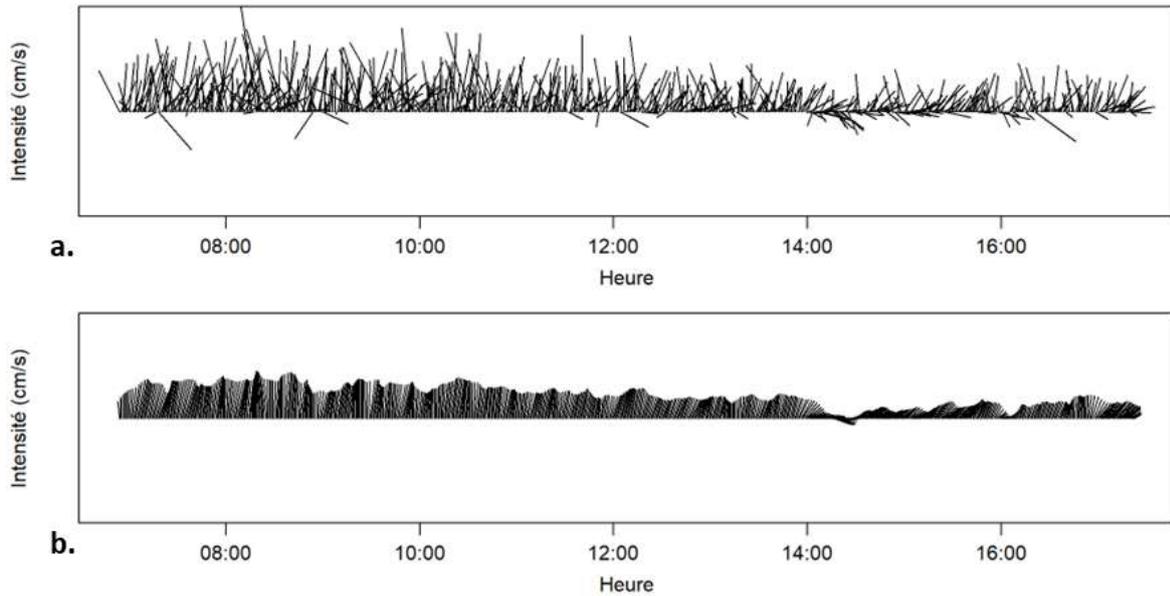
Sur cette plage, l'intensité du courant est faible toute la journée avec une diminution en fin de journée. Quelques variations sont observées dans l'orientation, mais avec une provenance majoritaire du Nord-Est (Figure 15).

Figure 15 : Intensité et orientation du courant en fonction du temps sur la plage de Rotabas. Données brutes en a. et données lissées en b.

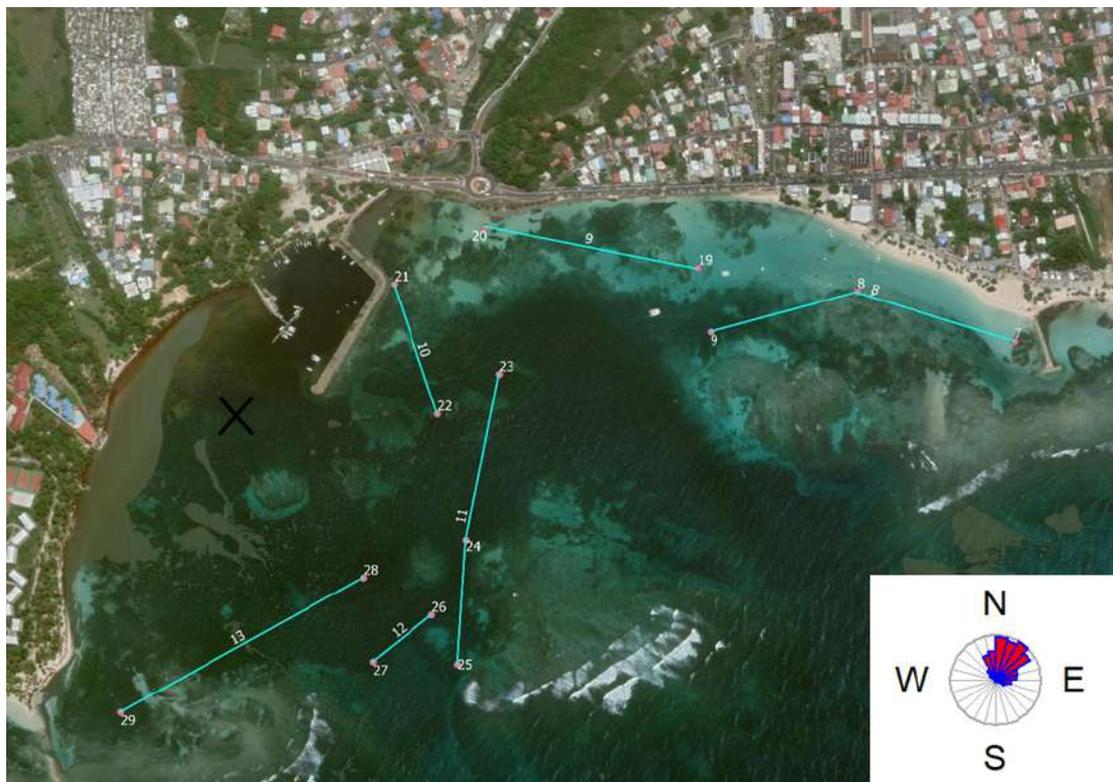
La position du courantomètre sur la plage est montrée sur la Figure 16, ainsi que le sens majoritaire du courant sur la rose des vents. Celle-ci montre que le courant est majoritairement en direction du Sud-Ouest.

Figure 16 : Localisation du courantomètre (croix noire) sur la plage de Rotabas et rose des vents indiquant la provenance du courant

Les résultats de l'analyse courantologique sur la plage de Rotabas montrent un courant faible. Les petites variations d'orientation du courant ainsi que la diminution de son intensité

seraient influencées par les alizés. La présence de la digue sur ce site pourrait être la raison de ce faible courant.
