RAPPORT ANNUEL D'ACTIVITES 2021

Mission d'Intérêt Général (MIG)

« Prévention et gestion des risques naturels »

Guadeloupe

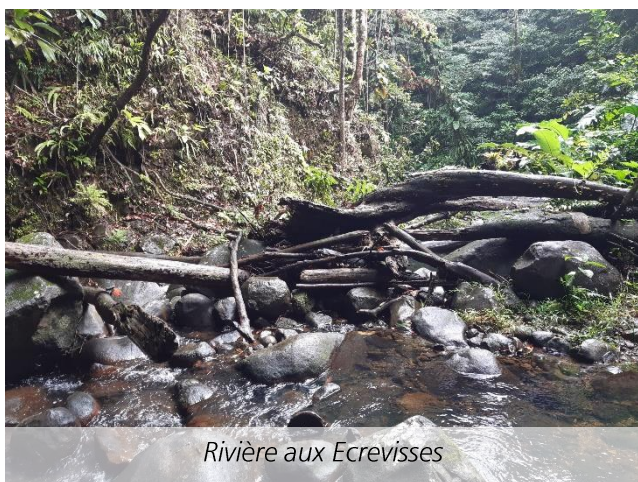
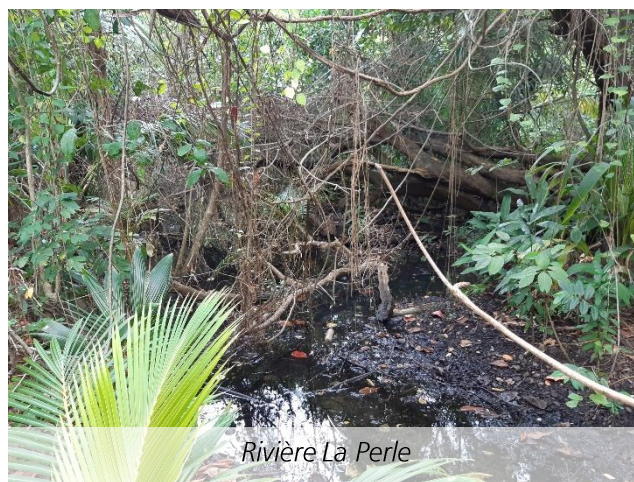
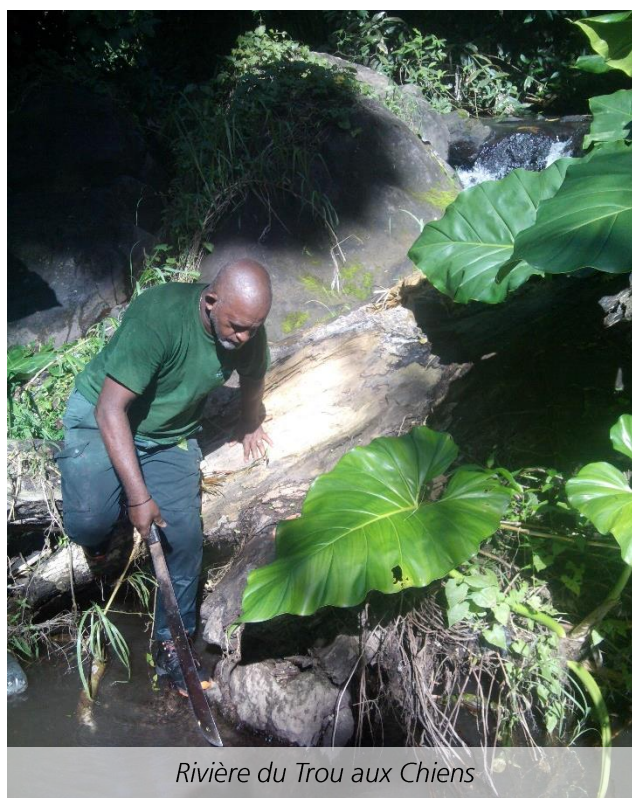
Figure 6 : Embâcles de type « extrême » observés en 2021

Les **3 embâcles « extrêmes »** sont situés sur les cours d'eau suivants. Leur ampleur constitue un danger imminent pour la sécurité des biens et des personnes situées à proximité. Ces embâcles doivent donc être supprimés de manière urgente.

- ▶ Rivière du Trou aux Chiens (Capesterre-Belle-Eau) → **1 embâcle**
- ▶ Rivière La Perle (Deshaies) → **1 embâcle**
- ▶ Rivière aux Ecrevisses (Petit-Bourg) → **1 embâcle**

Rivière aux Ecrevisses

Rivière La Perle

Rivière du Trou aux Chiens

- ▶ **Rivière La Perle (Deshaies) :** curage nécessaire au moyen d'une pelle à bras pour l'enlèvement d'un embâcle extrême sous le pont de la N2 jusqu'à l'embouchure.
- ▶ **Rivière Ferry (Deshaies) :** curage suggéré en amont et en aval du pont, près de l'embouchure.

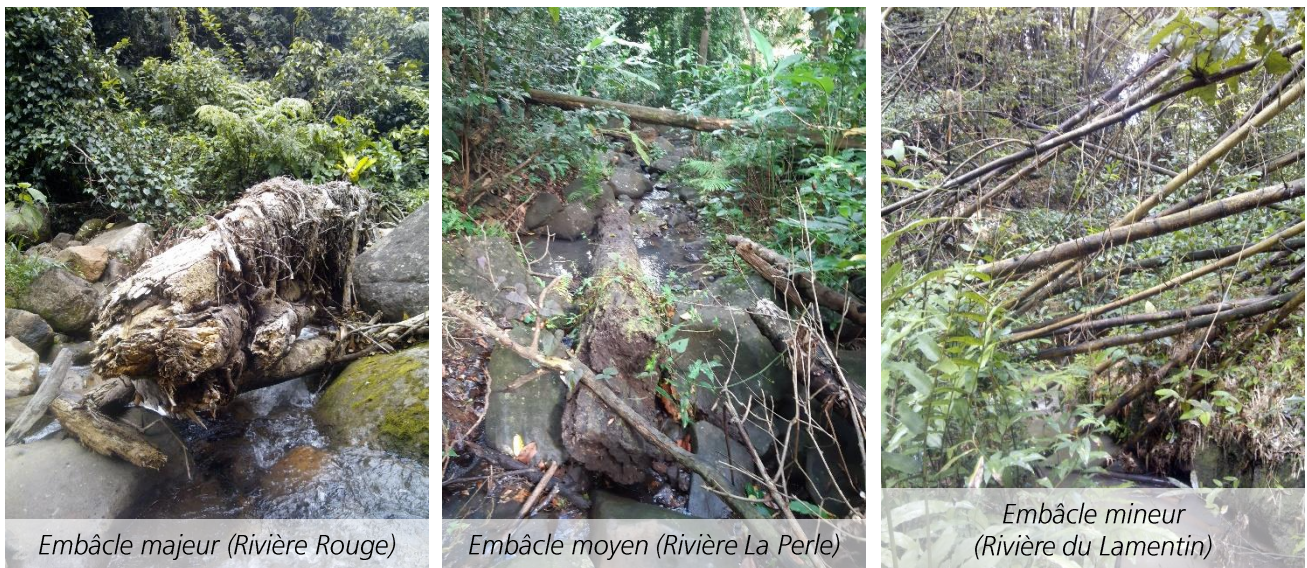
Figure 7 : Différents types d'embâcles observés en 2021

Les embâcles observés sont généralement constitués de troncs et de branches d'arbres tombés en travers du lit mais on observe aussi la présence de nombreux déchets d'origine anthropique, notamment des tôles, qui contribuent aussi à créer un obstacle à l'écoulement des eaux.

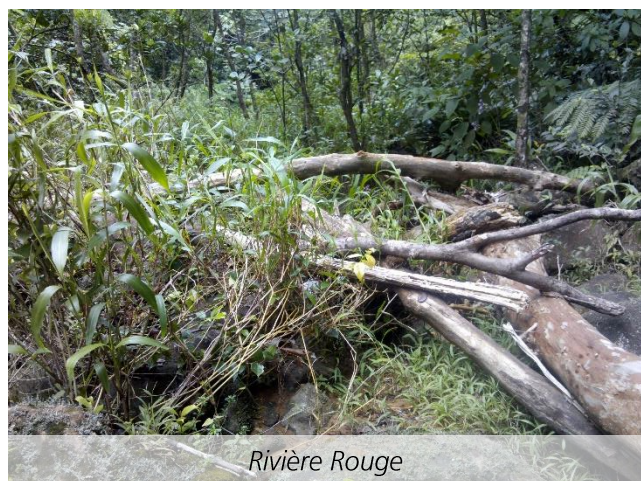
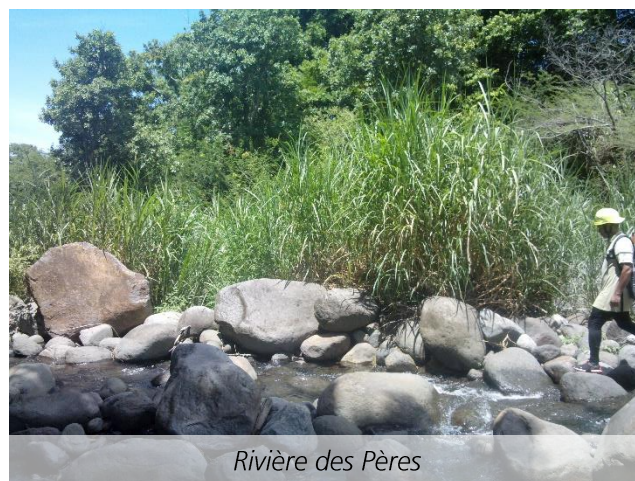
Figure 4 : Atterrissements végétalisés de type « moyen » et « mineur » observés en 2021

6 atterrissements présentent donc un niveau de vigilance « **moyen** » et « **mineur** », sans incidence directe sur l'érosion des berges et l'écoulement des eaux. Ils doivent cependant être surveillés car ils augmentent le risque de formation d'embâcles en retenant les obstacles potentiels (troncs d'arbres, déchets volumineux, etc.). Ils ont été observés dans les cours d'eau suivants :

- ▶ Rivière des Pères (Baillif) → **1 atterrissement moyen et 1 mineur**
- ▶ Rivière La Perle (Deshaies) → **1 atterrissement moyen et 1 mineur**
- ▶ Rivière Rouge (Saint-Claude) → **1 atterrissement moyen**
- ▶ Rivière Moustique (Sainte-Rose) → **1 atterrissement mineur**

Des travaux de débroussaillage, de scarification (extraction des systèmes racinaires puis broyage), ou d'ouverture de bras mort ou de transfert de déblais par régalaie (transfert local de matériaux, dégagement ponctuel d'arches de ponts) pourront être proposés, si jamais ces atterrissements prennent plus d'ampleur à l'avenir.

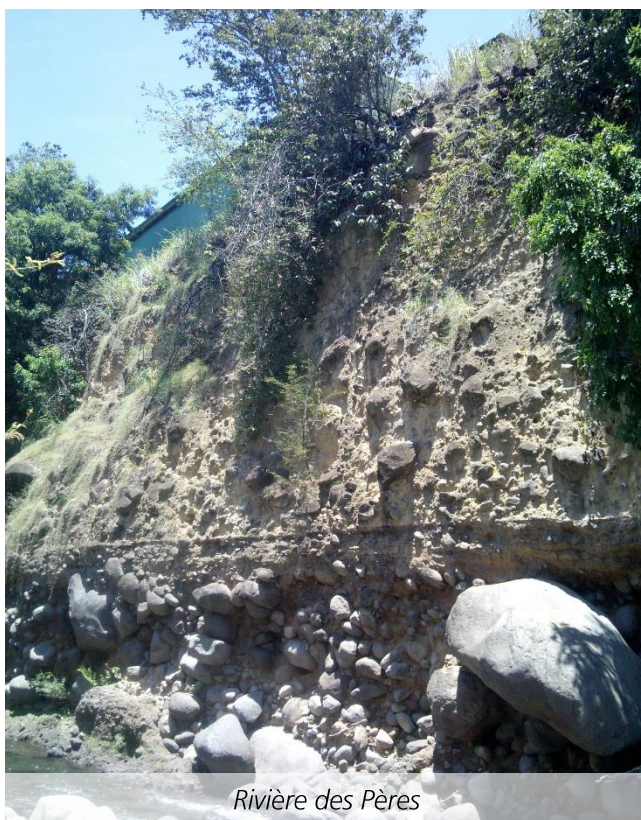
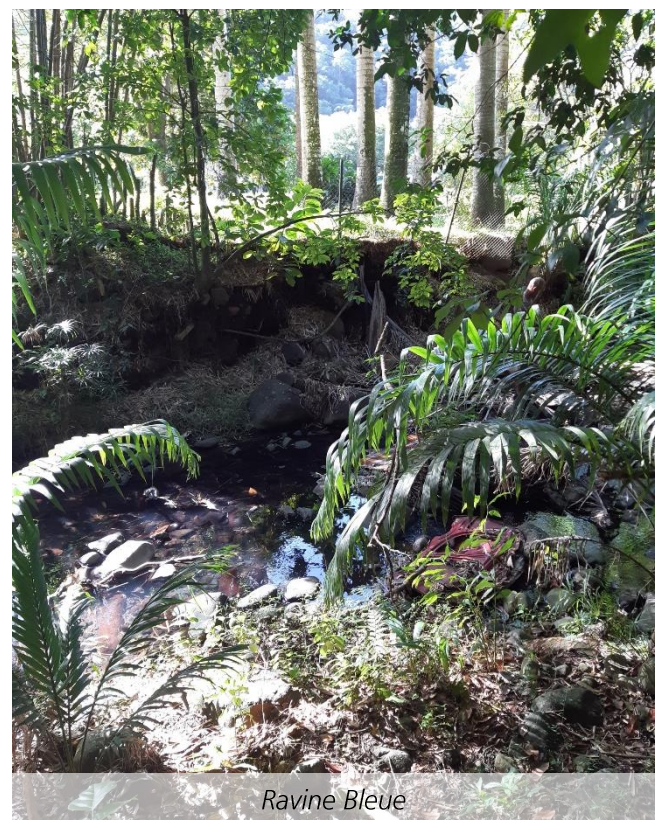
Figure 5 : Zones d'affouillement observées en 2021 menaçant la sécurité des biens et des personnes

L'affouillement est un phénomène d'érosion causé par le mouvement de l'eau courante et qui consiste en un creusement progressif à la base des berges. Des zones d'affouillement ont ainsi été observées sur les cours d'eau suivants :

- ▶ Rivière Rouge (Saint-Claude) → **6 affouillements**
- ▶ Rivière des Pères (Baillif) → **4 affouillements**
- ▶ Ravine Bleue (Pointe-Noire) → **3 affouillements**
- ▶ Rivière Petite Plaine (Pointe-Noire) → **2 affouillements**
- ▶ Rivière Saint-Louis (Saint-Claude) → **2 affouillements**
- ▶ Rivière Moustique (Sainte-Rose) → **2 affouillements**
- ▶ Rivière La Perle (Deshaies) → **1 affouillement**
- ▶ Rivière Maleville (Deshaies) → **1 affouillement**
- ▶ Rivière Ziotte (Deshaies) → **1 affouillement**
- ▶ Rivière dite du « Boyer » (Sainte-Rose) → **1 affouillement**

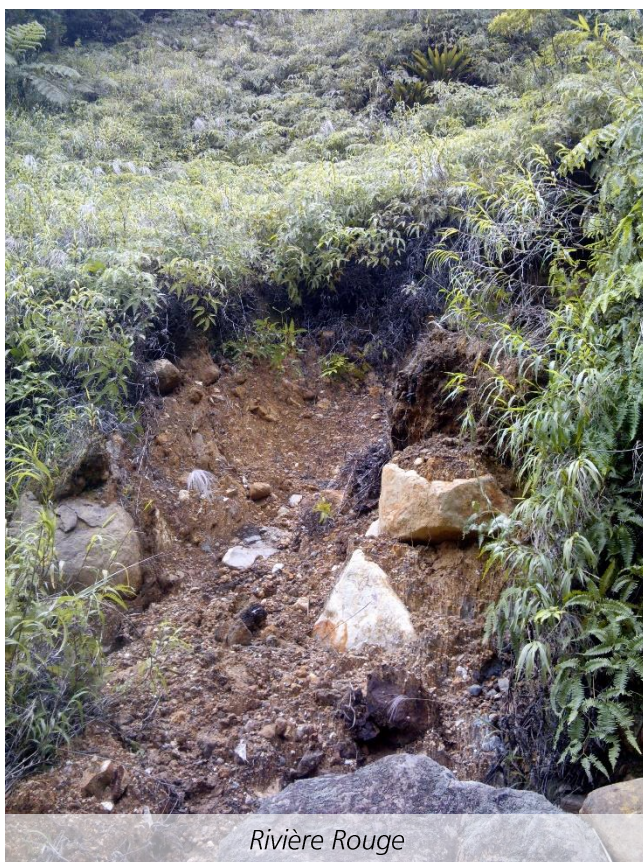
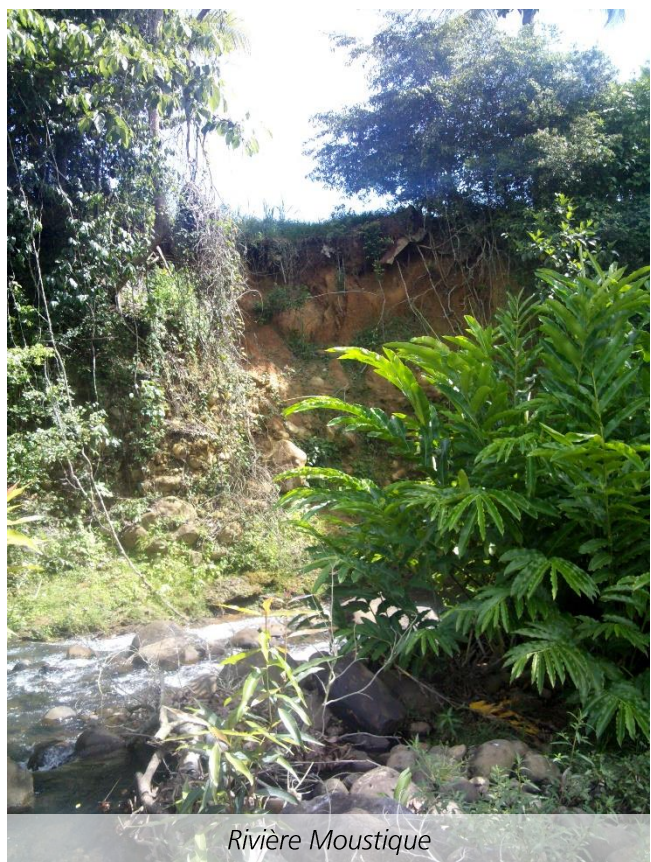
Figure 6: Zones d'éboulement observées en 2021

L'éboulement, conséquence directe de l'érosion de la berge, est un mécanisme de rupture d'un volume de berges cohérentes qui se trouve en surplomb par suite d'un affouillement au pied. Les cours d'eau sur lesquels des zones d'éboulement ont été constatées sont les suivants :

- ▶ Rivière Rouge (Saint-Claude) → **11 éboulements**
- ▶ Rivière Saint-Louis (Saint-Claude) → **2 éboulements**
- ▶ Rivière des Pères (Baillif) → **1 éboulement**
- ▶ Rivière du Lamentin (Lamentin) → **1 éboulement**
- ▶ Ravine Bleue (Pointe-Noire) → **1 éboulement**
- ▶ Rivière Petite Plaine (Pointe-Noire) → **1 éboulement**
- ▶ Rivière Moustique (Sainte-Rose) → **1 éboulement**

Pour prévenir les risques liés aux problèmes d'érosion, plusieurs ouvrages de consolidation des berges ont été construits au cours des dernières années sur les tronçons citadins des rivières. En 2021, les agents ont ainsi relevé **45 ouvrages de consolidations de berges en rive droite** et **38 en rive gauche**. Parmi eux, certains ont fait l'objet de commentaires quant à leur emprise et à leur état de dégradation. De plus, une artificialisation des berges trop importante n'est pas sans impact sur le bon écoulement du cours d'eau. En effet, au contact d'une surface plus lisse, l'eau va prendre plus de vitesse au lieu d'être freinée par les roches et les racines des arbres. En cas d'augmentation brutale du débit, la force du courant risque de créer des zones d'affouillement dans les berges non consolidées, ou pire de détruire des ouvrages plus en aval. Ce risque existe pour la rivière Ferry ou encore la rivière Petite Plaine, où les berges sont enrochées ou bétonnées sur plusieurs centaines de mètres, notamment à l'approche de l'embouchure dans les zones urbanisées.

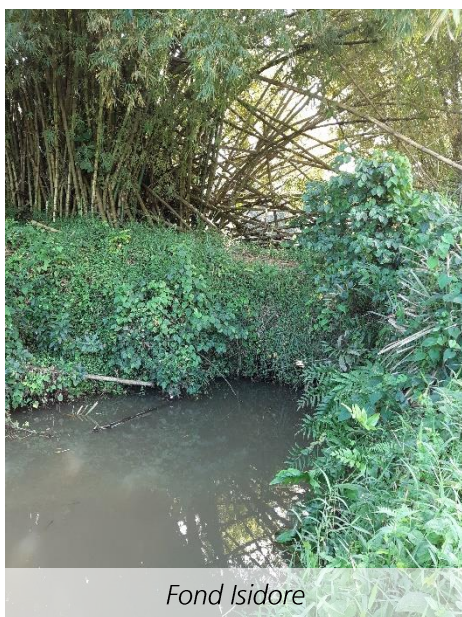
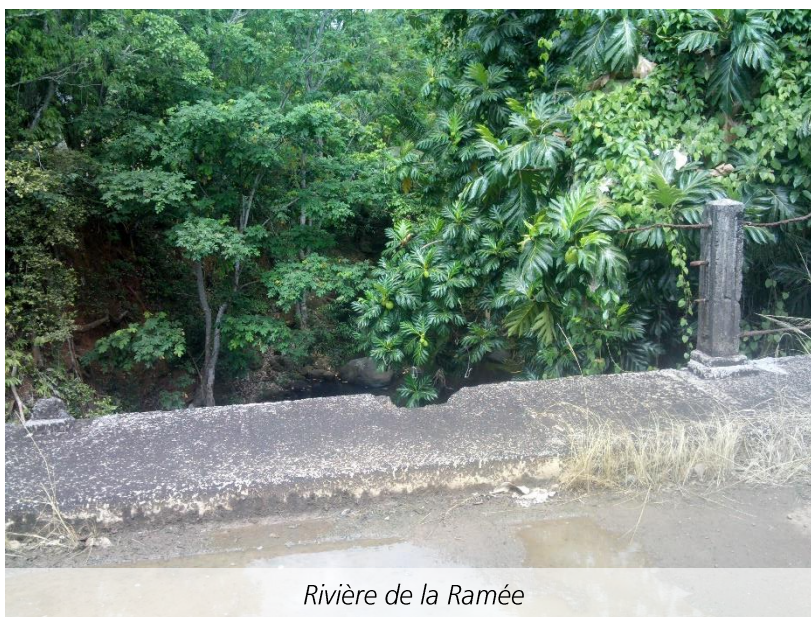
Figure 8 : Ponts en état « dégradé » observés en 2021

- ▶ Fond Isidore (Lamentin) → **1 pont dégradé inférieurs à 1 m**
- ▶ Rivière du Lamentin (Lamentin) → **1 pont dégradé inférieur à 4 m**
- ▶ Rivière de la Ramée (Sainte-Rose) → **1 pont dégradé supérieur à 4 m**

La plupart de ces ponts, souvent situés sur des petites routes, sont empruntés par des voitures plusieurs fois par jour : des mesures sont donc à prendre rapidement. Avec une hauteur supérieure à 1 m, le risque d'affaissement est plus ou moins marqué à court terme.

Fond Isidore

Rivière de la Ramée

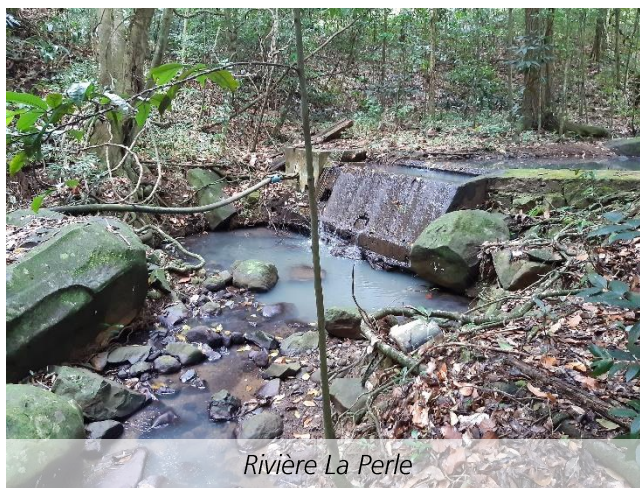
Figure 10 : Ouvrages perturbant la continuité écologique des cours d'eau

Les **44 ouvrages en bon état** ne sont pas concernés par ces mesures de précaution. Toutefois, il convient de souligner que, parmi les 86 ouvrages relevés en 2021, **25 présentent une hauteur de chute d'eau supérieure à 25 cm** et ont donc un impact négatif sur la continuité écologique du cours d'eau, et ce quel que soit l'état de l'ouvrage.

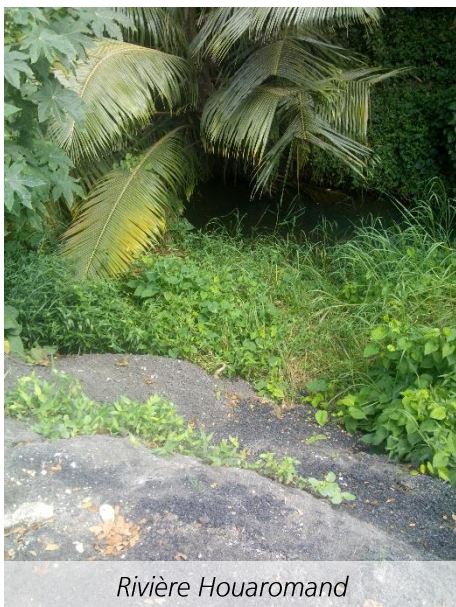
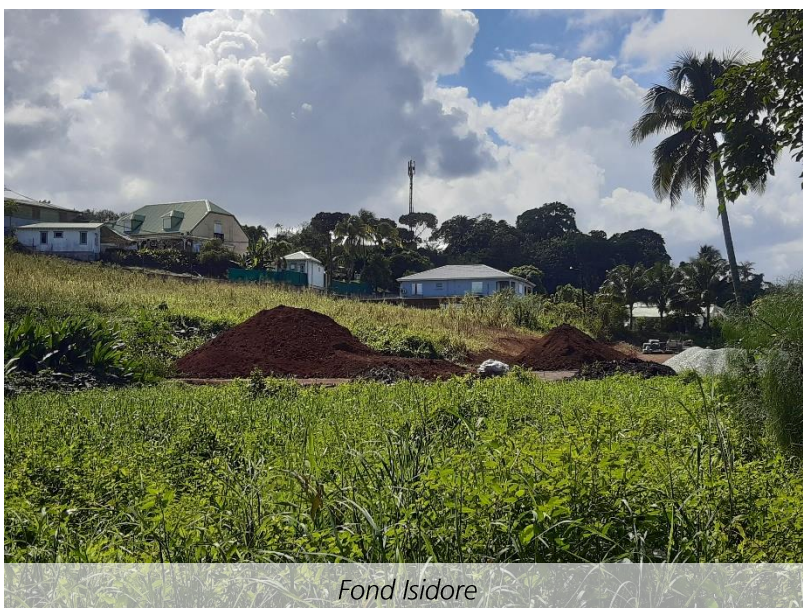
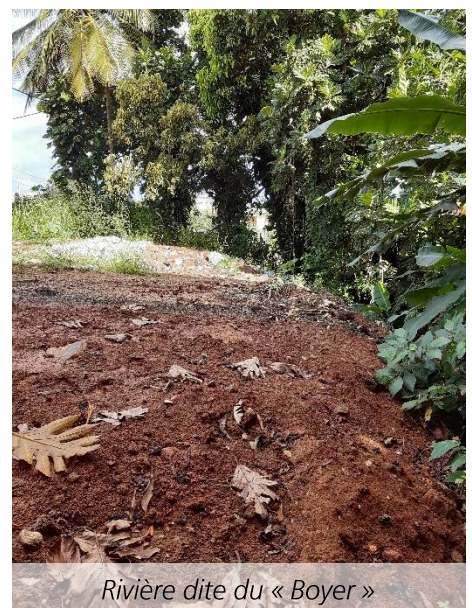
Figure 11 : Travaux en cours dans les cours d'eau pendant la mission terrain 2021

- ▶ Fond Isidore (Lamentin) → **2 remblais et 1 chantier de consolidation de berges**
- ▶ Rivière Houaromand (Baie-Mahault) → **2 remblais récents**
- ▶ Rivière dite du « Boyer » (Sainte-Rose) → **2 remblais en cours**
- ▶ Rivière Petite Plaine (Pointe-Noire) → **1 remblai**

Sur le terrain, il était impossible de déterminer si ces travaux étaient autorisés par la DEAL ou non. L'autorisation des travaux ainsi que leur bonne conformité par rapport à celle-ci le cas échéant restent donc à vérifier auprès des services compétents à la DEAL. Enfin, comme les années précédentes, la grande majorité des travaux en cours observés sont localisés dans les cours d'eau des communes de Baie-Mahault et Lamentin, où la pression urbaine se fait de plus pressante sur les milieux naturels.

Rivière Houaromand

Fond Isidore

Rivière dite du « Boyer »

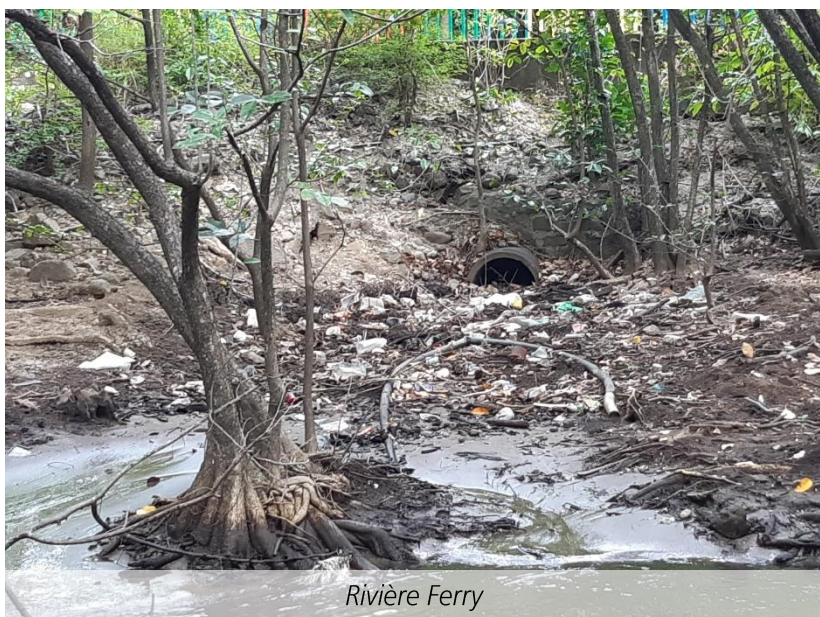
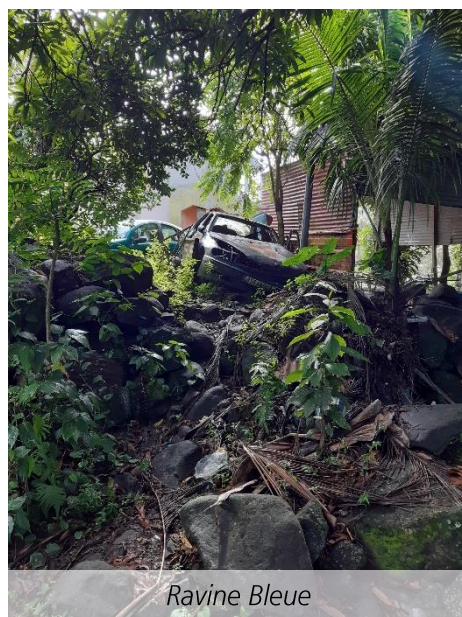
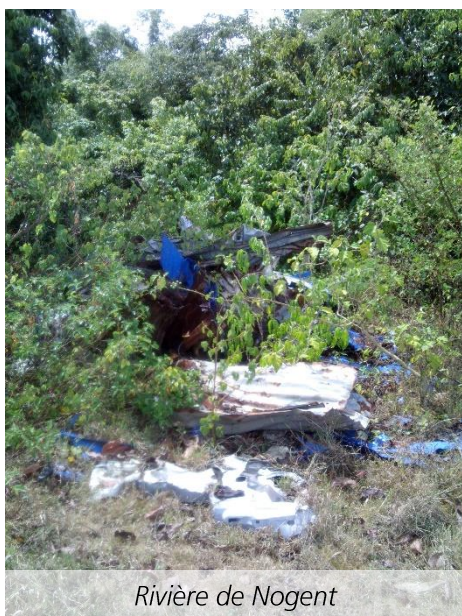
Figure 13 : Dépôts de déchets observés en 2021

- ▶ Ravine Bleue (Pointe-Noire) → 7 dépôts de déchets
- ▶ Rivière Maleville (Deshaies) → 6 dépôts de déchets
- ▶ Rivière de Nogent (Sainte-Rose) → 5 dépôts de déchets
- ▶ Rivière Ferry (Deshaies) → 4 dépôts de déchets
- ▶ Rivière Moustique (Sainte-Rose) → 4 dépôts de déchets
- ▶ Rivière du Lamentin (Lamentin) → 3 dépôts de déchets
- ▶ Rivière de la Ramée (Sainte-Rose) → 3 dépôts de déchets
- ▶ Rivière Houaromand (Baie-Mahault) → 2 dépôts de déchets
- ▶ Rivière La Perle (Deshaies) → 2 dépôts de déchets
- ▶ Rivière Petite Plaine (Pointe-Noire) → 2 dépôts de déchets
- ▶ Rivière Saint-Louis (Saint-Claude) → 2 dépôts de déchets
- ▶ Rivière des Pères (Baillif) → 1 dépôt de déchets
- ▶ Rivière du Trou aux Chiens (Capesterre-Belle-Eau) → 1 dépôt de déchets
- ▶ Rivière Ziotte (Deshaies) → 1 dépôt de déchets
- ▶ Rivière dite du « Boyer » (Sainte-Rose) → 1 dépôt de déchets

Rivière Ferry

Ravine Bleue

Rivière de Nogent

Rivière du Lamentin

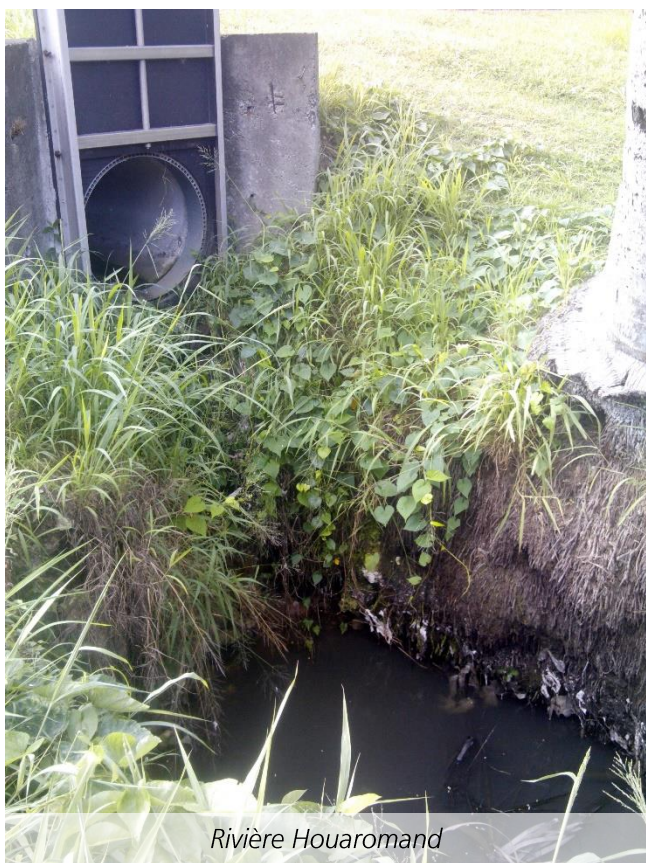
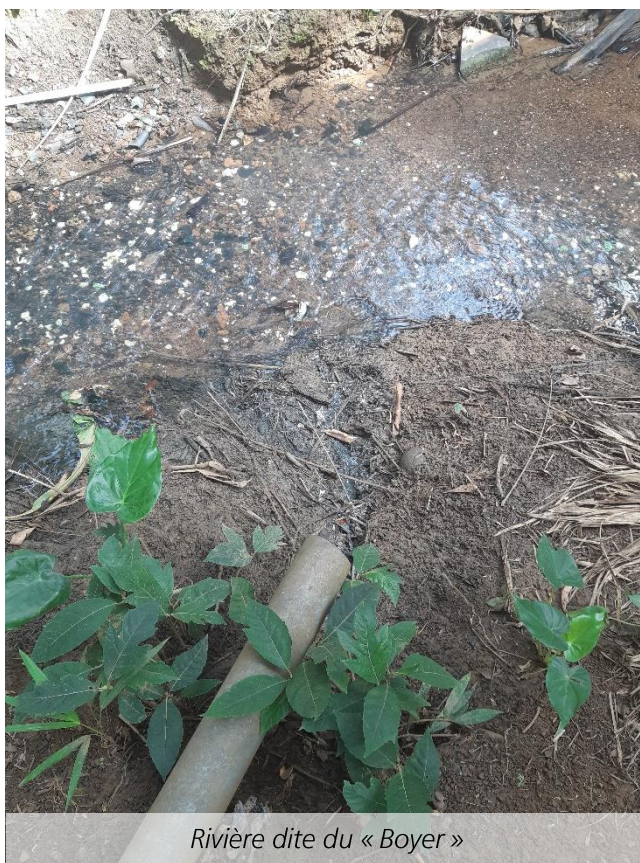
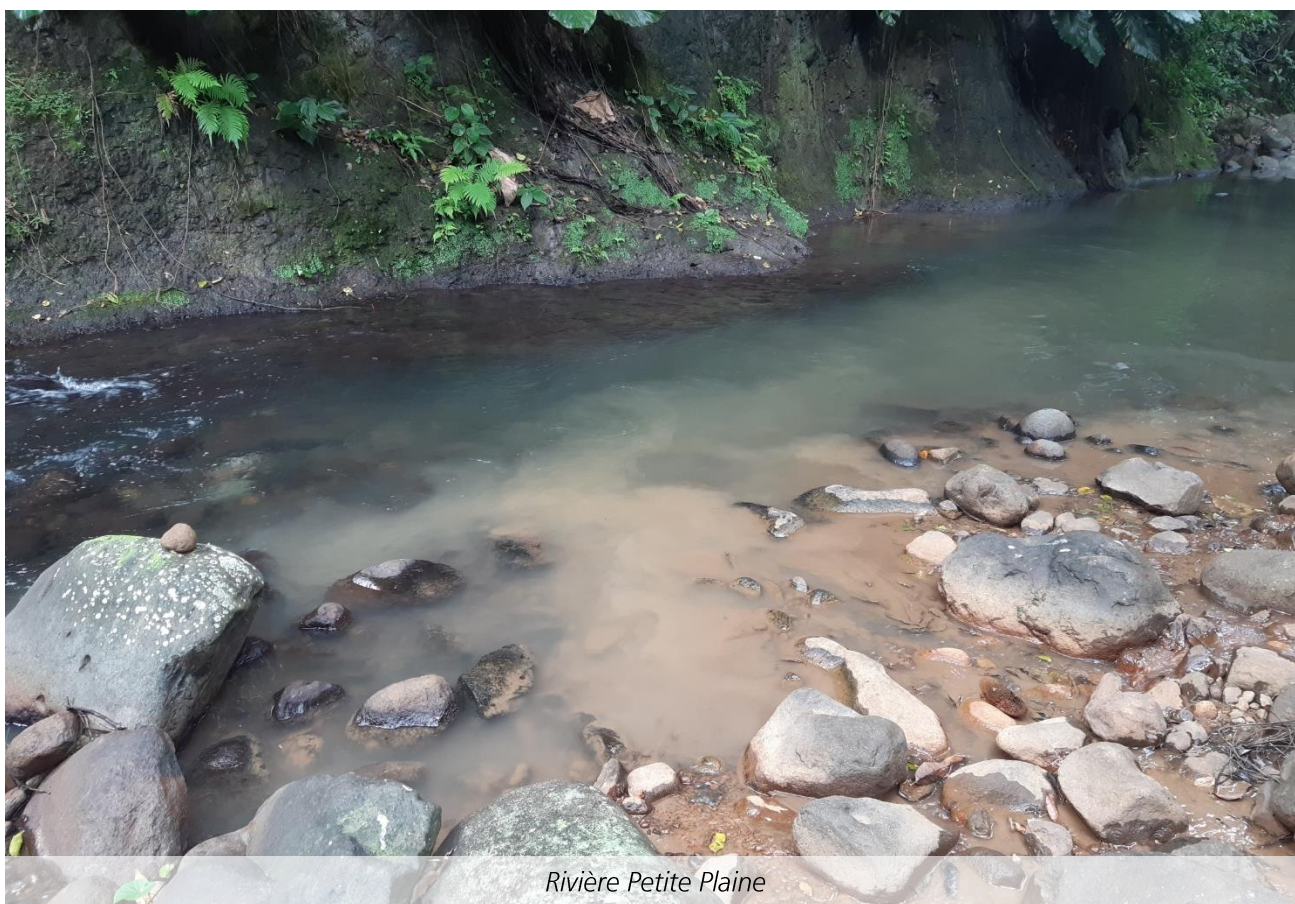
Figure 14 : Rejets d'eaux usées domestiques observés en 2021

- ▶ Rivière Houaromand (Baie-Mahault) → 4 rejets d'eaux usées
- ▶ Rivière La Digue (Baie-Mahault) → 3 rejets d'eaux usées
- ▶ Rivière Maleville (Deshaies) → 3 rejets d'eaux usées
- ▶ Rivière Ferry (Deshaies) → 3 rejets d'eaux usées
- ▶ Rivière dite du « Boyer » (Sainte-Rose) → 3 rejets d'eaux usées
- ▶ Rivière du Trou aux Chiens (Capesterre-Belle-Eau) → 2 rejets d'eaux usées
- ▶ Rivière Ziotte (Deshaies) → 2 rejets d'eaux usées
- ▶ Rivière du Lamentin (Lamentin) → 2 rejets d'effluents d'élevage
- ▶ Rivière des Pères (Baillif) → 1 rejet d'eaux usées
- ▶ Ravine Bleue (Pointe-Noire) → 1 rejet d'effluents d'élevage
- ▶ Rivière Petite Plaine (Pointe-Noire) → 1 rejet d'eaux usées
- ▶ Rivière Moustique (Sainte-Rose) → 1 rejet d'eaux usées

Rivière Houaromand

Rivière dite du « Boyer »

Rivière Petite Plaine

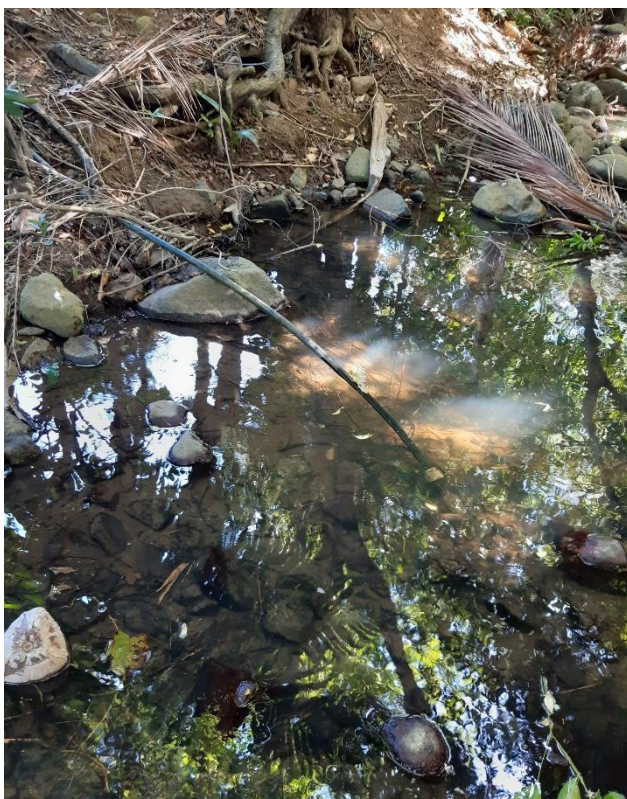
Figure 16 : Prélèvements avec système de pompage observés en 2021

Parmi ces 45 prélèvements, **34 disposent d'un système de pompage**.

Rivière Ziotte

Rivière Moustique

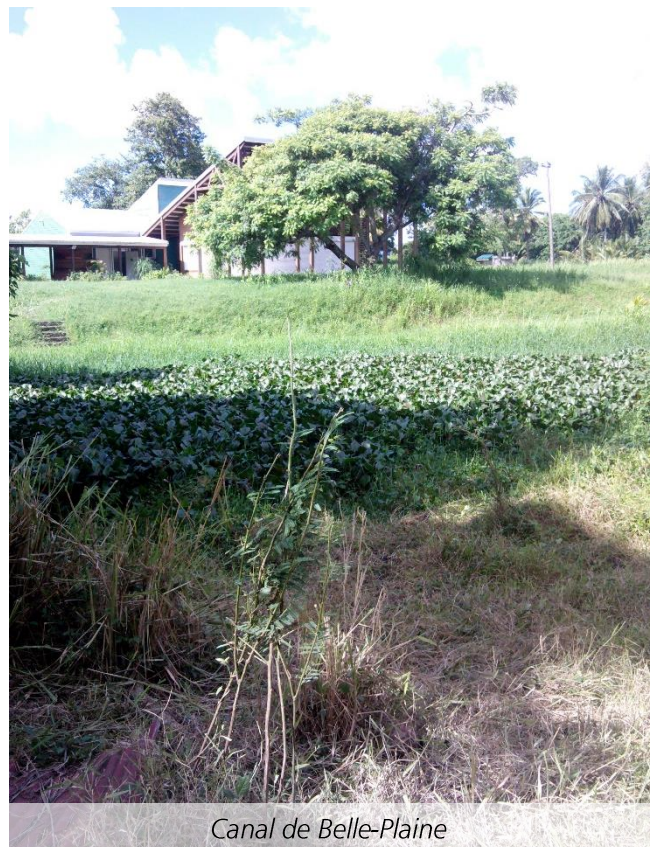
Figure 17 : Stations de bambou commun et jacinthe d'eau observées en 2021

Au-delà de son caractère invasif, le bambou commun présente la particularité de former facilement de très gros agrégats, et a de fait été à l'origine de nombreux embâcles au cours des années passées. Très implanté sur les berges de nombreux cours d'eau, en particulier en Nord Basse-Terre de Sainte-Rose à Baie-Mahault, il doit donc faire l'objet d'une surveillance accrue.

Enfin, la présence inquiétante de la jacinthe d'eau (*Eichhornia crassipes*) est à signaler sur tout le linéaire du canal de Belle-Plaine, où elle est fortement implantée, et sur l'embouchure de la rivière de Nogent.

Rivière La Digue

Canal de Belle-Plaine

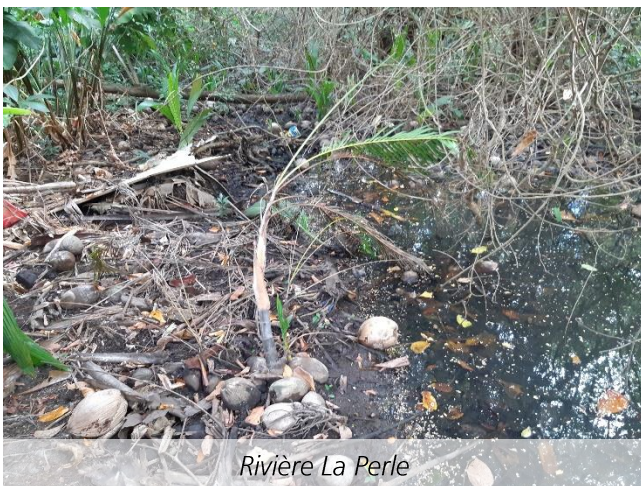
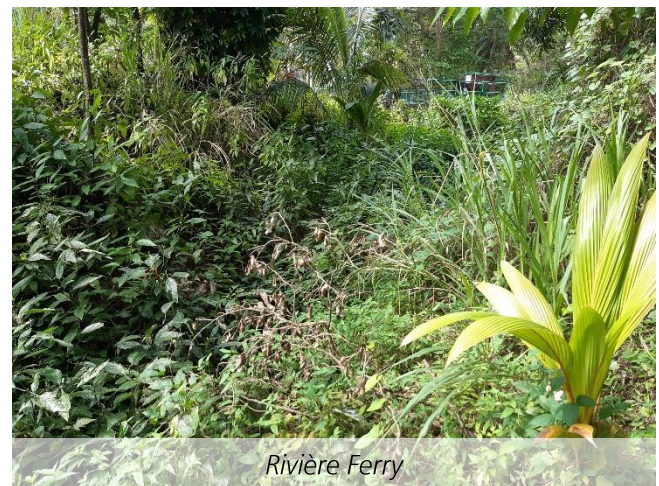
Figure 18 : Travaux de curage proposés à proximité de ponts

Afin de restaurer le libre écoulement hydraulique et de limiter l'accumulation de débris susceptibles de former des embâcles, des travaux de curage sont à prévoir sous certains ouvrages. Ils sont situés sur les cours d'eau suivants :
