RAPPORT ANNUEL D'ACTIVITES 2022

Mission d'Intérêt Général (MIG)

« Prévention et gestion des risques naturels »

Guadeloupe

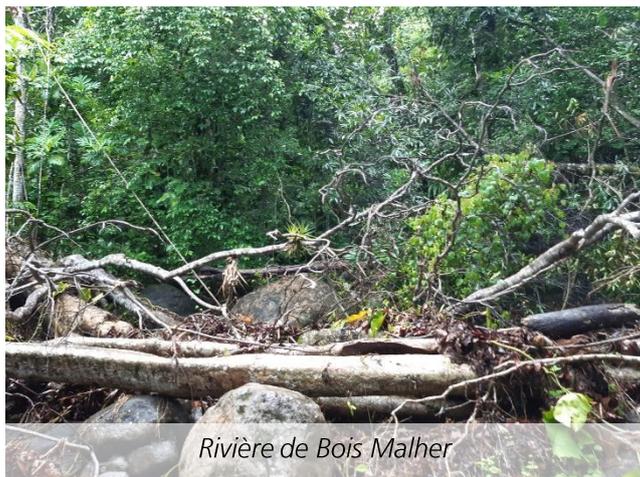
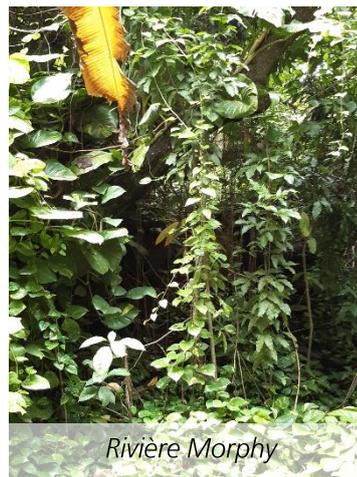
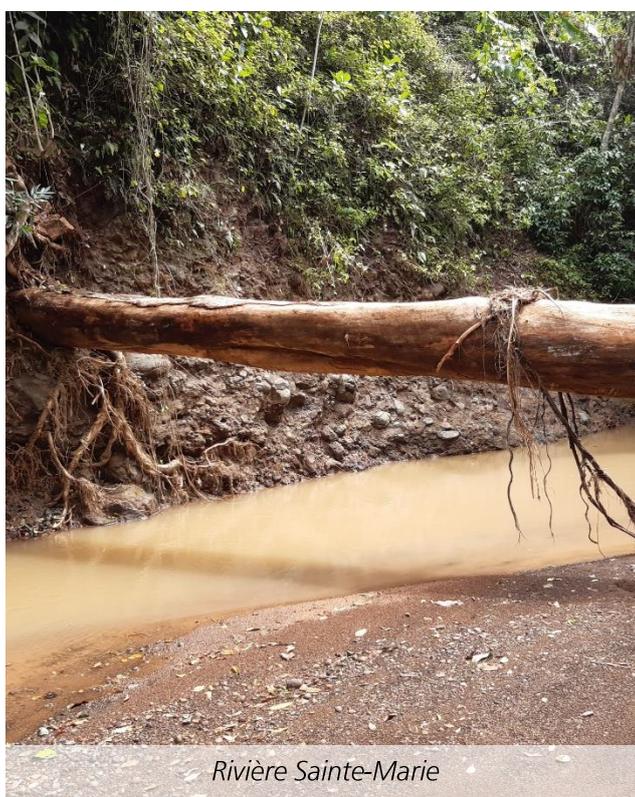
Figure 6 : Embâcles de type « extrême » observés en 2022

Les **3 embâcles « extrêmes »** sont situés sur les cours d'eau suivants. Leur ampleur constitue un danger imminent pour la sécurité des biens et des personnes situées à proximité. Ces embâcles doivent donc être supprimés de manière urgente.

- ▶ Rivière de Bois Malher (Pointe-Noire) → **1 embâcle**
- ▶ Rivière Morphy (Pointe-Noire) → **1 embâcle**
- ▶ Rivière Sainte-Marie (Capesterre-Belle-Eau) → **1 embâcle**

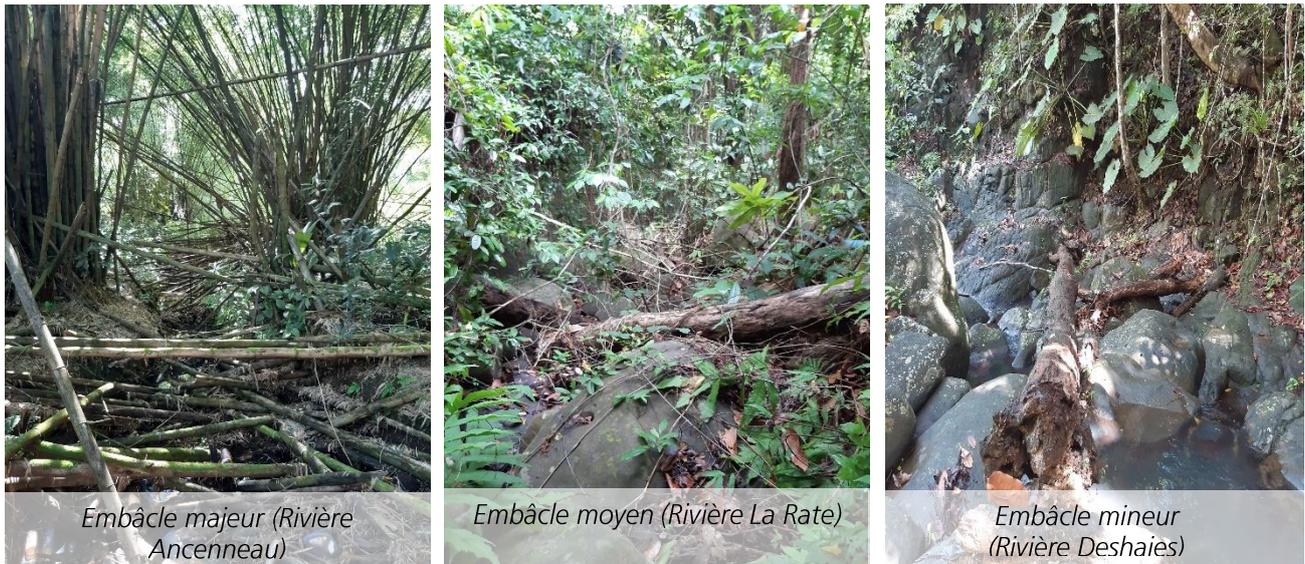
Figure 7 : Différents types d'embâcles observés en 2022

Les embâcles observés sont généralement constitués de troncs et de branches d'arbres tombés en travers du lit mais on observe aussi la présence de nombreux déchets d'origine anthropique, notamment des tôles, qui contribuent à créer un obstacle à l'écoulement des eaux.

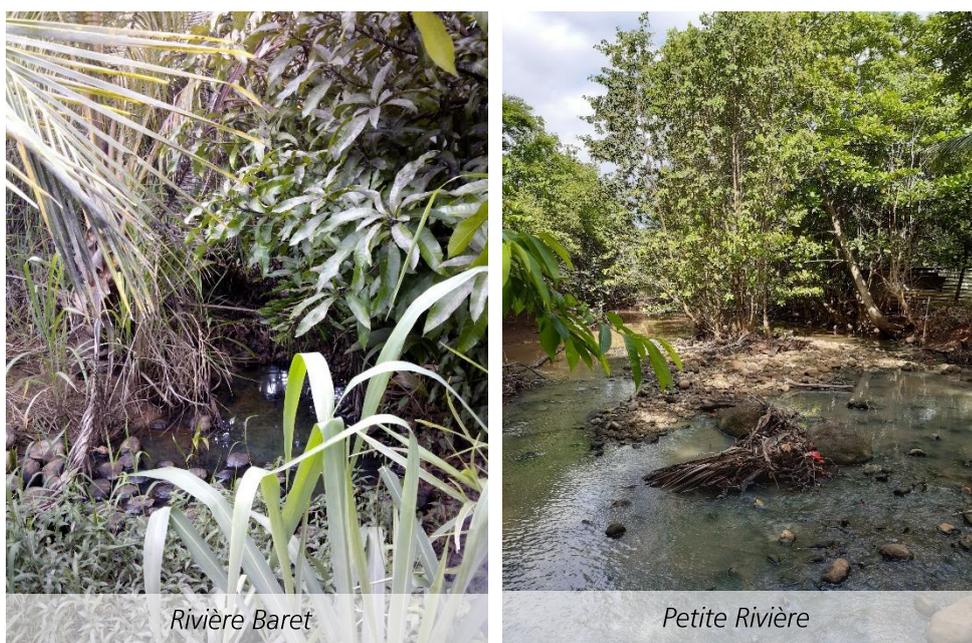
Figure 9 : Atterrissements végétalisés de type « majeur » et « mineur » observés en 2022

L'atterrissement de type « majeur » a été relevé dans la **Rivière Baret** (Sainte-Rose).

Du fait de leur ampleur, ces atterrissements participent à l'hydromorphologie du cours d'eau. Souvent végétalisés, ils contribuent, en déportant le courant sur la rive opposée, aux phénomènes d'érosions latérales et à la mobilité naturelle du cours d'eau.

Des travaux de débroussaillage, de scarification (extraction des systèmes racinaires puis broyage), ou d'ouverture de bras mort ou de transfert de déblais par régamage (transfert local de matériaux, dégagement ponctuel d'arches de ponts) pourront être proposés, si jamais ces atterrissements prennent plus d'ampleur à l'avenir.

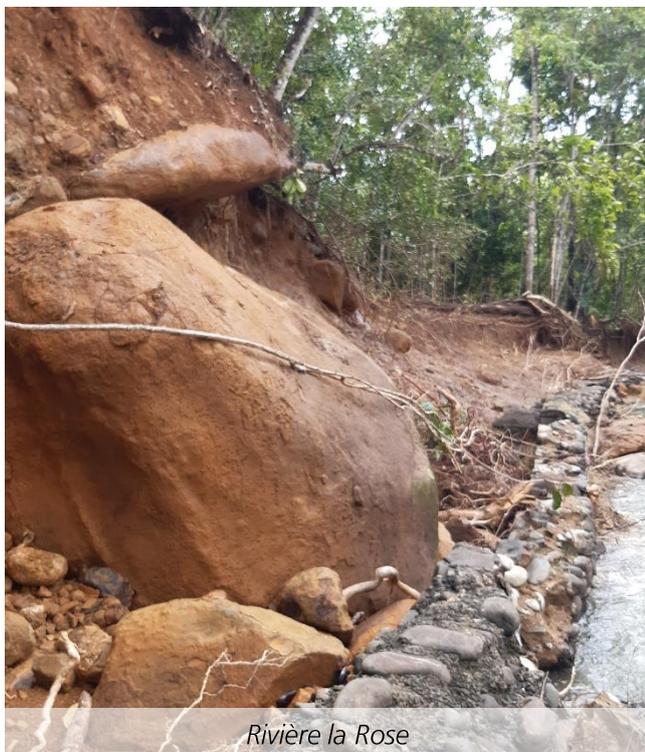
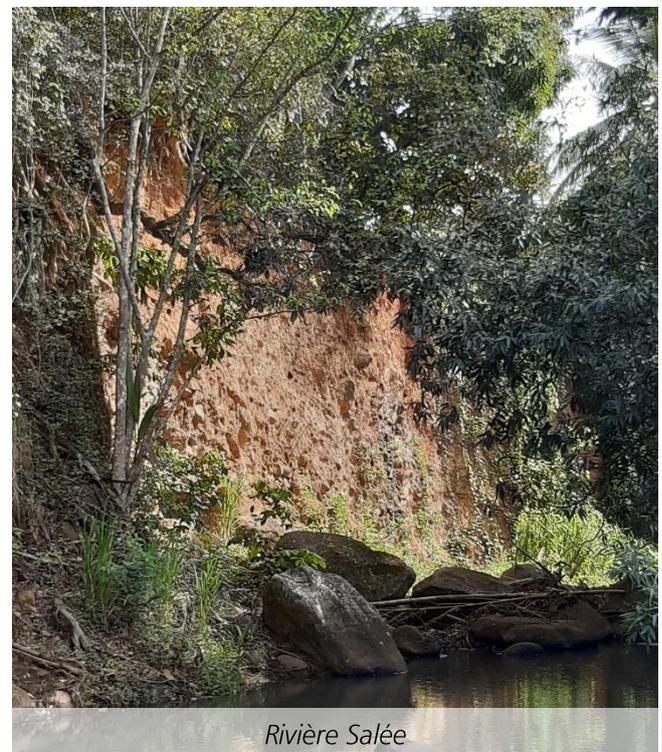
Figure 10 : Zones d'affouillement observées en 2022

L'affouillement est un phénomène d'érosion causé par le mouvement de l'eau et qui consiste en un creusement progressif à la base des berges. Des zones d'affouillement ont ainsi été observées sur les cours d'eau suivants :

Rivière la Rose

Rivière Salée

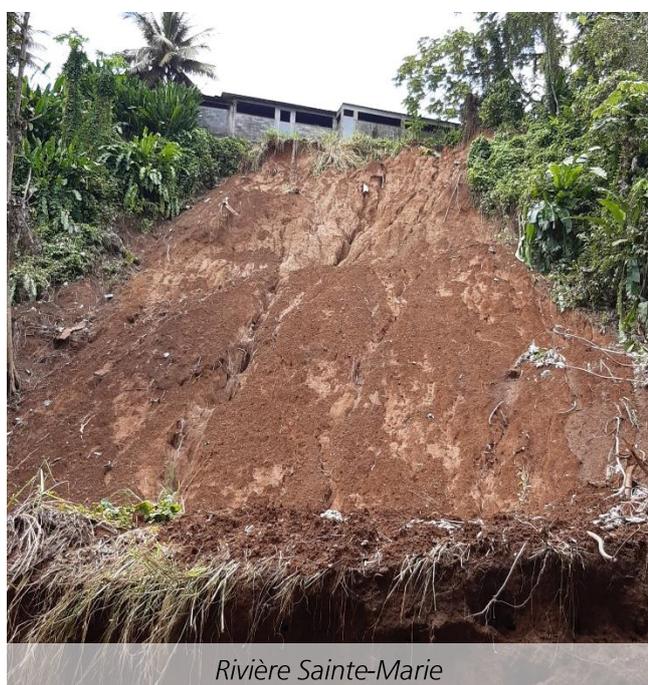
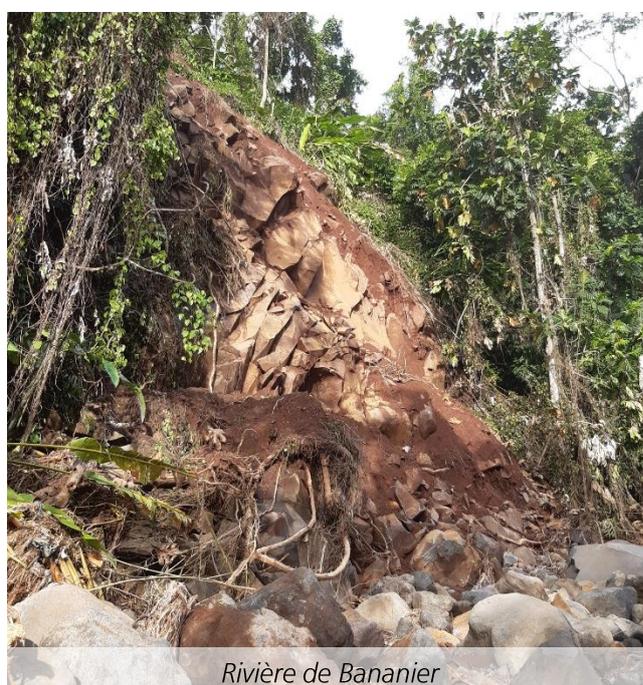
Figure 11: Zones d'éboulement observées en 2022 menaçant la sécurité des biens et des personnes

L'éboulement, conséquence directe de l'érosion de la berge, est un mécanisme de rupture d'un volume de berges cohérentes qui se trouve en surplomb par suite d'un affouillement au pied. Les cours d'eau sur lesquels des zones d'éboulement ont été constatées sont les suivants :

- ▶ Rivière Sainte-Marie (Capesterre-Belle-Eau) → **22 éboulements**
- ▶ Rivière la Rose (Goyave) → **5 éboulements**
- ▶ Rivière de Bananier (Capesterre-Belle-Eau) → **5 éboulements**
- ▶ Rivière la Rate (Deshaies) → **2 éboulements**
- ▶ Ravine Rouge (Gourbeyre) → **1 éboulement**
- ▶ Rivière Morphy (Pointe-Noire) → **1 éboulement**
- ▶ Rivière Salée (Sainte-Rose) → **1 éboulement**
- ▶ Ravine Blanche (Gourbeyre) → **1 éboulement**
- ▶ Rivière de Nogent et Grande Ravine (Sainte-Rose) → **1 éboulement**
- ▶ Rivière Deshaies (Deshaies) → **1 éboulement**

Pour prévenir les risques liés aux problèmes d'érosion, plusieurs ouvrages de consolidation des berges ont été construits au cours des dernières années sur les tronçons citadins des rivières. En 2022, les agents ont ainsi relevé **32 ouvrages de consolidations de berges en rive droite** et **46 en rive gauche**. Parmi eux, certains ont fait l'objet de commentaires quant à leur emprise et à leur état de dégradation. De plus, une artificialisation des berges trop importante n'est pas sans impact sur le bon écoulement du cours d'eau. En effet, au contact d'une surface plus lisse, l'eau va prendre plus de vitesse au lieu d'être freinée par les roches et les racines des arbres. En cas d'augmentation brutale du débit, la force du courant risque de créer des zones d'affouillement dans les berges non consolidées, ou pire de détruire des ouvrages plus en aval. Ce risque existe pour la Ravine Blanche, où les berges sont enrochées ou bétonnées sur plusieurs centaines de mètres, notamment à l'approche de zones urbanisées.

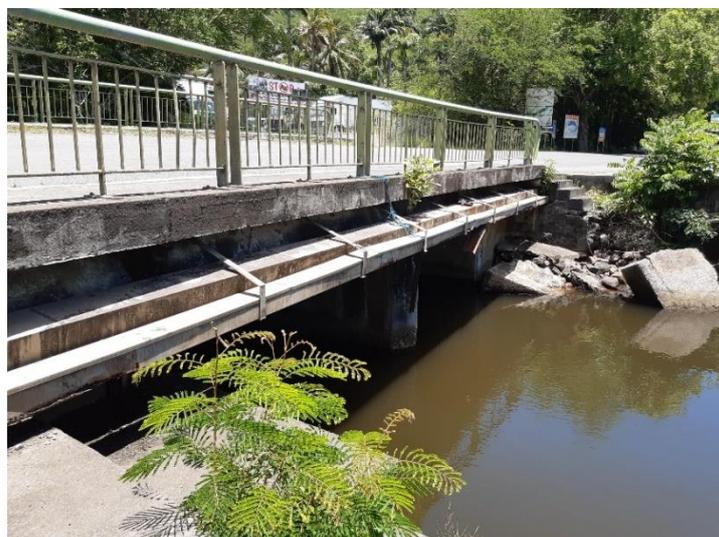
Figure 13 : Pont en état « dégradé » observés en 2022 (Rivière Deshaies)

- ▶ Rivière Deshaies (Deshaies) → **1 pont dégradé inférieur à 4 m**

Ce pont, situé sur la N2, est emprunté par des voitures plusieurs fois par jour : des mesures sont donc à prendre rapidement. Avec une hauteur supérieure à 1 m, le risque d'affaissement est plus ou moins marqué à court terme.

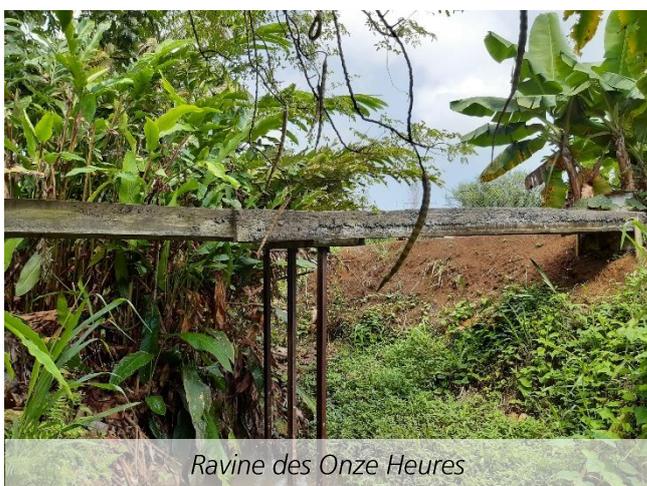
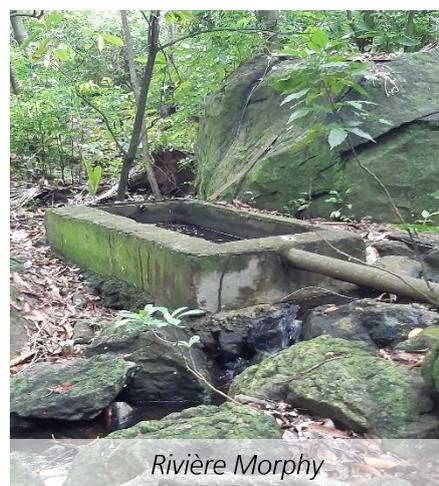
Figure 14 : Passerelle et ouvrage patrimonial dégradés observés en 2022

- ▶ Ravine des Onze Heures (Petit-Bourg) → **2 passerelles dégradées inférieures à 4 m**
- ▶ Rivière Deshaies (Deshaies) → **1 passerelle dégradée inférieure à 4 m**
- ▶ Rivière la Rate (Deshaies) → **1 passerelle dégradée inférieure à 4 m**
- ▶ Rivière la Rose (Goyave) → **1 passerelle dégradée inférieure à 4 m**

Enfin, **l'ouvrage patrimonial dégradé** est construit sur la Rivière Morphy (Pointe-Noire).

Les 10 ouvrages dégradés mentionnés précédemment doivent faire l'objet à terme de travaux de restauration. Une priorité est à donner aux ouvrages suivants, selon leur usage et leur fréquentation.

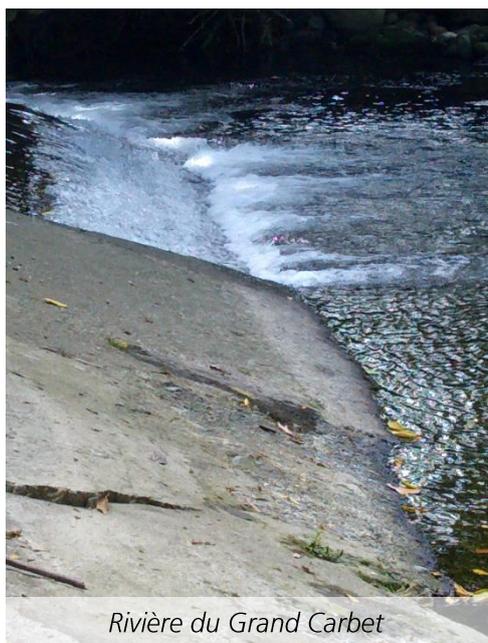
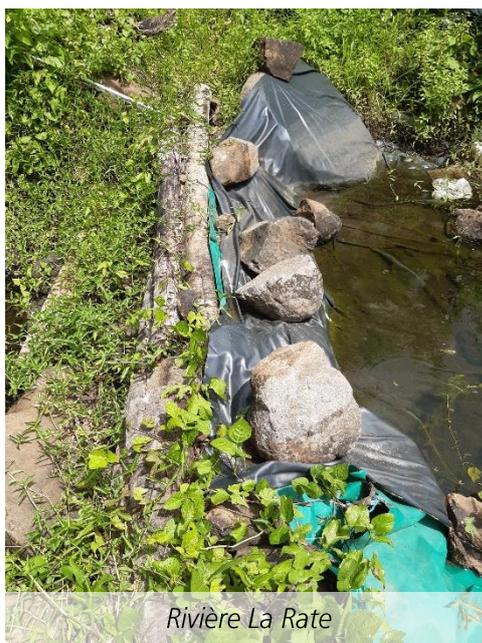
Figure 15 : Ouvrages perturbant la continuité écologique des cours d'eau

Les **37 ouvrages en bon état** ne sont pas concernés par ces mesures de précaution. Toutefois, il convient de souligner que, parmi les ouvrages relevés en 2022, **15 présentent une hauteur de chute d'eau supérieure à 25 cm** et ont donc un impact négatif sur la continuité écologique du cours d'eau, et ce quel que soit l'état de l'ouvrage.

Rivière du Grand Carbet

Rivière La Rate

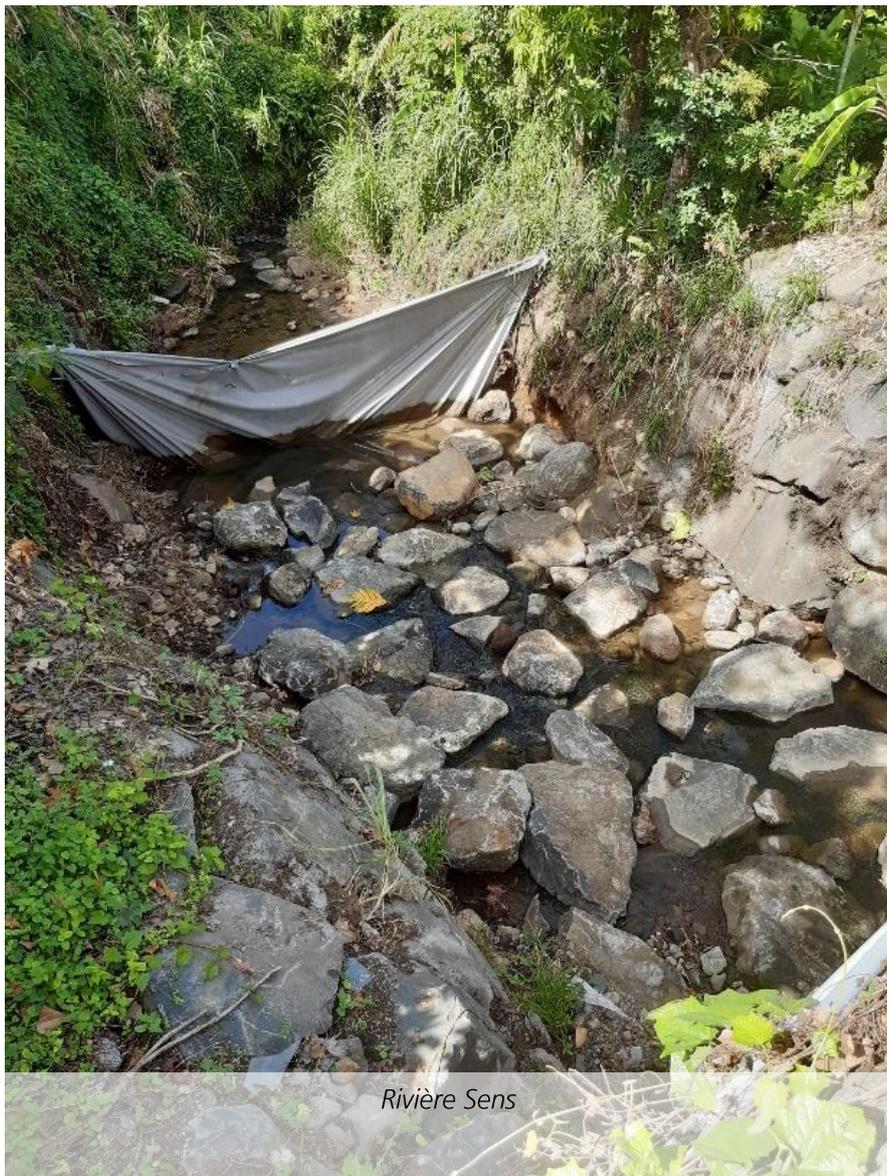
Figure 16 : Travaux en cours dans les cours d'eau pendant la mission terrain 2022

- ▶ Rivière Sens (Gourbeyre) → **1 chantier de consolidation de berges**

Sur le terrain, il était impossible de déterminer si ces travaux étaient autorisés par la DEAL ou non. L'autorisation des travaux ainsi que leur bonne conformité par rapport à celle-ci le cas échéant restent donc à vérifier auprès des services compétents à la DEAL. Ces travaux sont localisés dans les cours d'eau où la pression urbaine se fait de plus pressante et où des enjeux sont présents sur les berges.

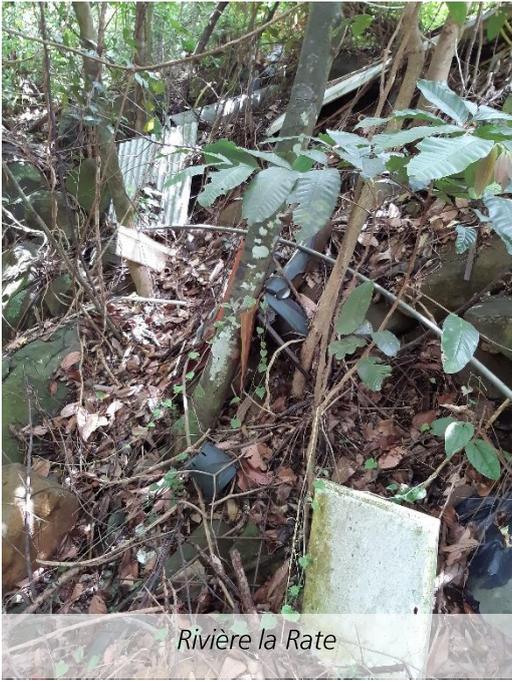
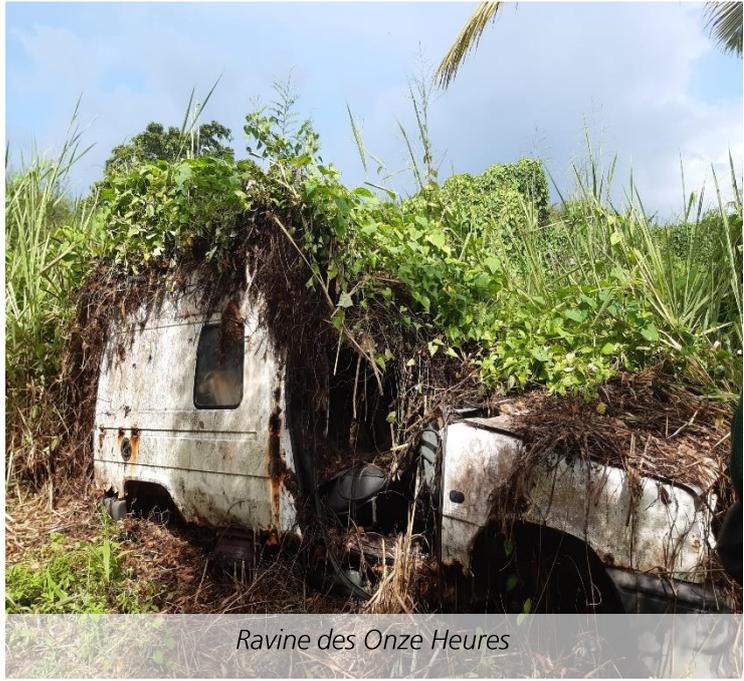
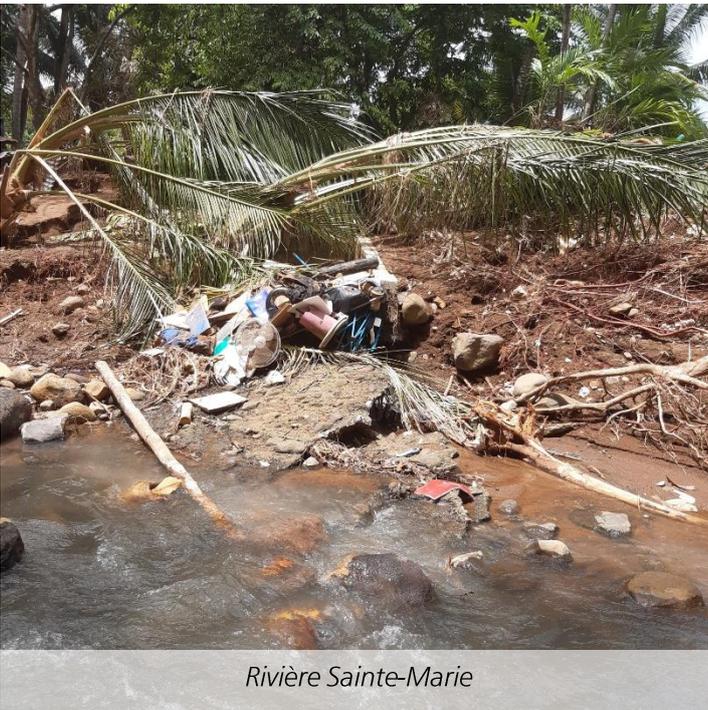
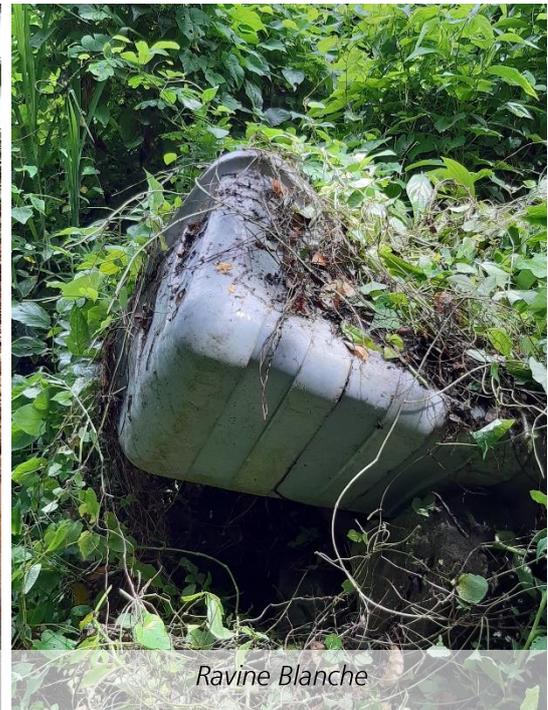
Figure 18 : Dépôts de déchets observés en 2022

En 2022, **56 dépôts de déchets** ont été recensés, soit environ 25% de plus qu'en 2021. Ils se répartissent en 36 dépôts de déchets ménagers (DM), 12 de déchets agricoles (DA), 4 de déchets de chantiers (DC), ainsi que 4 véhicules hors d'usages (VHU). Les déchets domestiques représentent ainsi près des deux tiers des dépôts sauvages observés, comme le montre le graphique ci-dessous (cf. **Figure 17**).

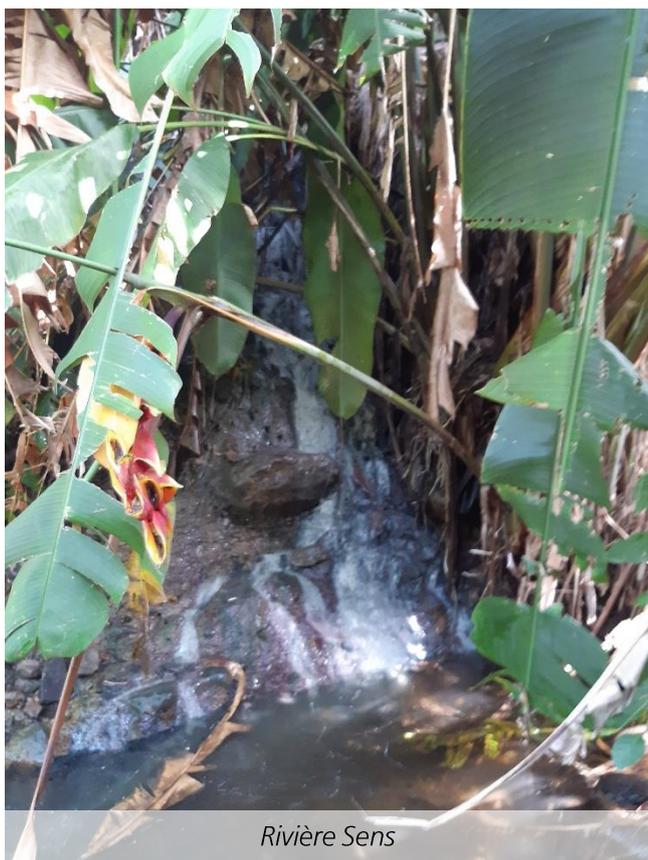
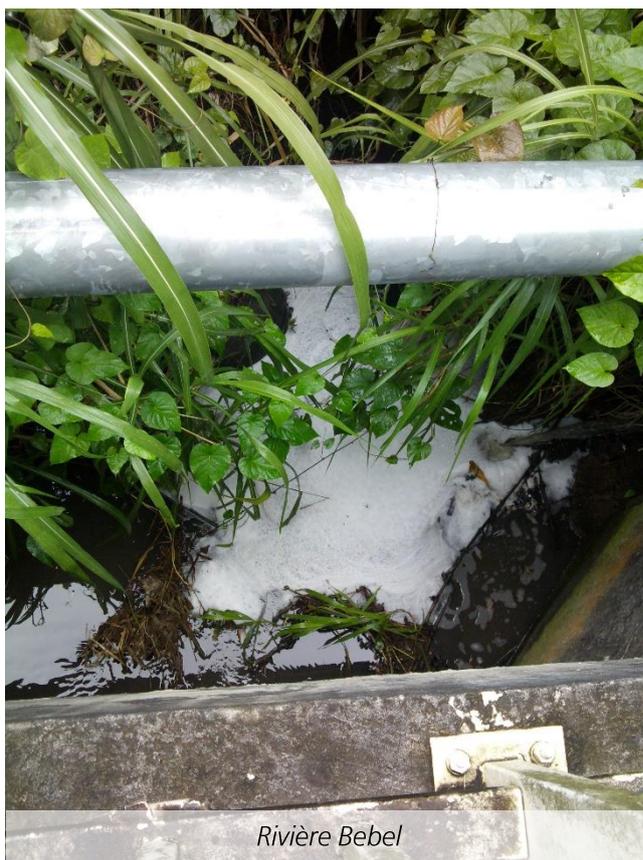
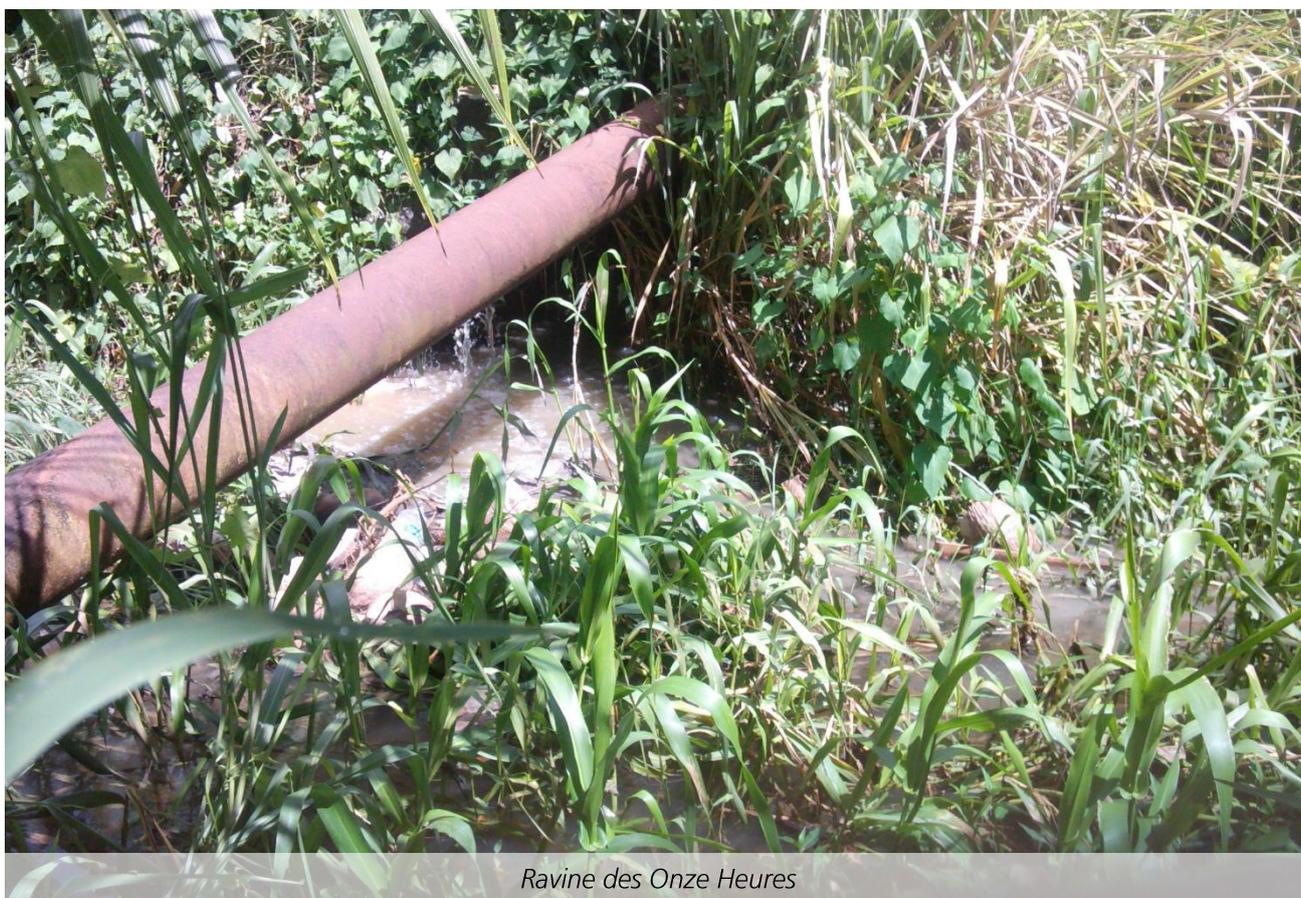
Figure 20 : Rejets d'eaux usées domestiques observés en 2022

Cette année, **40 points de rejets** ont été constatés, un chiffre stable par rapport aux relevés effectués en 2021. 22, plus de la moitié, sont des rejets d'eaux usées domestiques (EUD), 12 des rejets d'eaux pluviales et 6 des rejets « autres » ou non identifiés (effluents d'élevage, hydrocarbures, etc.). 16 cours d'eau sur les 27 prospectés sont concernés par un ou plusieurs types de rejets, soit un peu plus des deux tiers. En excluant les rejets d'eaux pluviales, on recense des sources de pollution potentielles sur 12 cours d'eau :

Rivière Sens

Rivière Bebel

Ravine des Onze Heures

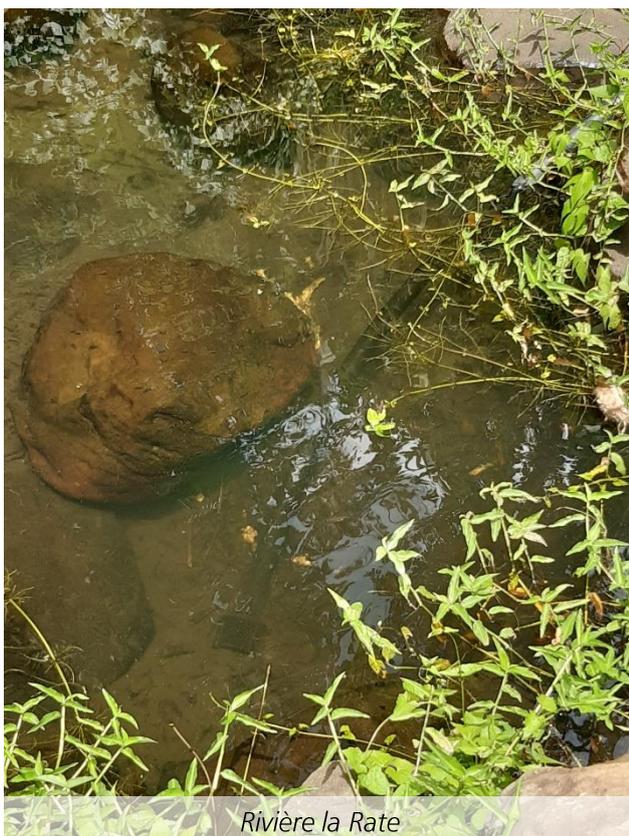
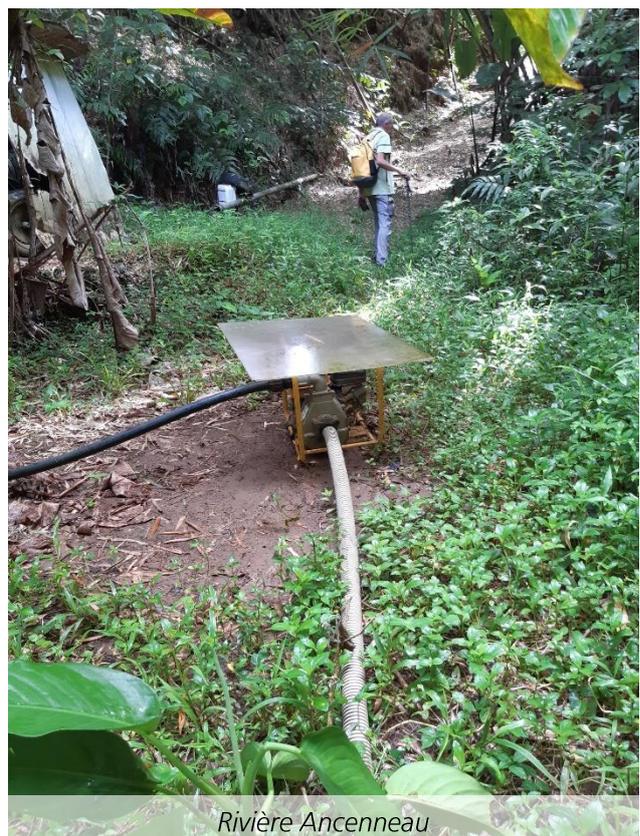
Figure 22 : Prélèvements avec système de pompage observés en 2022

L'ensemble de ces 13 prélèvements **disposent d'un système de pompage**.

Rivière la Rate

Rivière Ancenneau

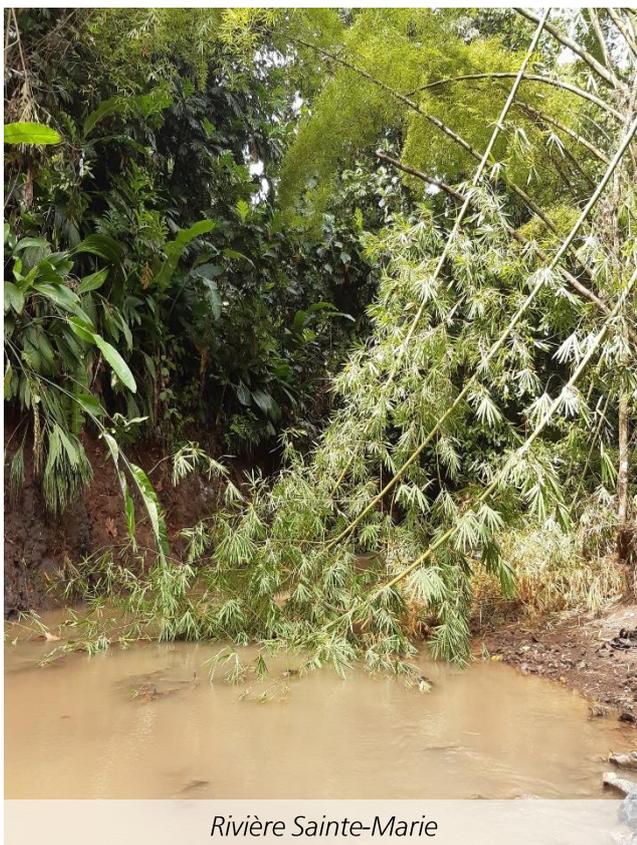
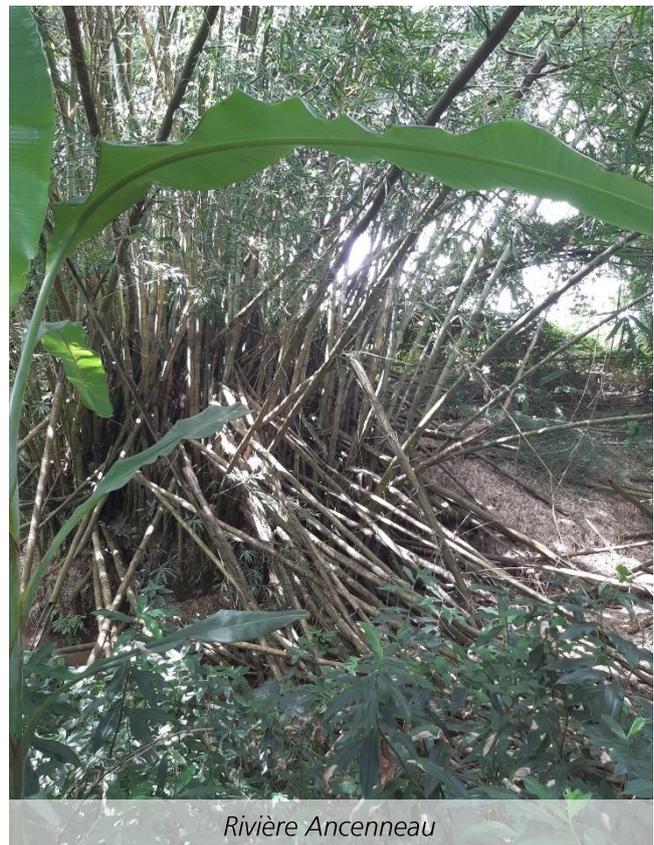
Figure 23 : Stations de bambou commun observées en 2022

- ▶ Rivière Sainte-Marie (Capesterre-Belle-Eau) → **14 stations**
- ▶ Rivière Ancenneau (Sainte-Rose) → **6 stations**
- ▶ Rivière la Rose (Goyave) → **5 stations**
- ▶ Rivière Salée (Sainte-Rose) → **4 stations**
- ▶ Ravine Carrière (Sainte-Rose) → **3 stations**
- ▶ Rivière Sens (Gourbeyre) → **1 station**
- ▶ Rivière du Bananier (Capesterre-Belle-Eau) → **1 station**

Au-delà de son caractère invasif, le bambou commun présente la particularité de former facilement de très gros agrégats, et a de fait été à l'origine de nombreux embâcles au cours des années passées. Très implanté sur les berges de nombreux cours d'eau, en particulier en Nord Basse-Terre de Sainte-Rose à Baie-Mahault, il doit donc faire l'objet d'une surveillance accrue.

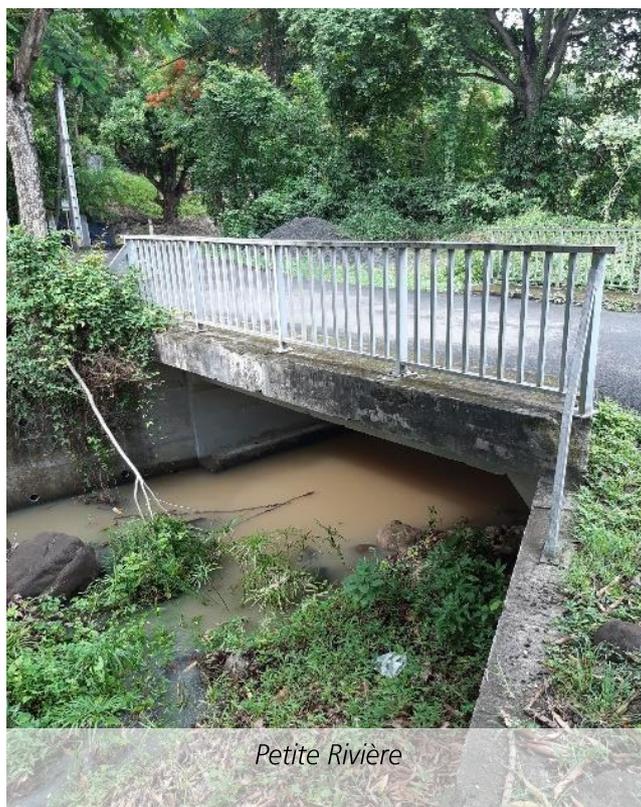
Figure 24 : Travaux de curage préconisés

Afin de restaurer le libre écoulement hydraulique et de limiter l'accumulation de débris susceptibles de former des embâcles, des travaux de curage sont à prévoir sous certains ouvrages. Ils sont situés sur les cours d'eau suivants :

- ▶ **Petite Rivière (Deshaies)** : curage préconisé afin de lutter contre un atterrissement végétalisé en amont d'un ouvrage.
