1 Carte d'identité du site

Identifiant cartographique	10 105
Superficie	38,7 ha
Site inscrit en ERL au SMVM 2011	Oui
Site recensé dans l'atlas ADUAG 1995/98	Oui
Unité géographique fonctionnelle correspondante	UG 8 A : Les falaises du Nord de la Grande-Terre
Organismes impliqués dans la gestion	-

2 Diagnostic du site

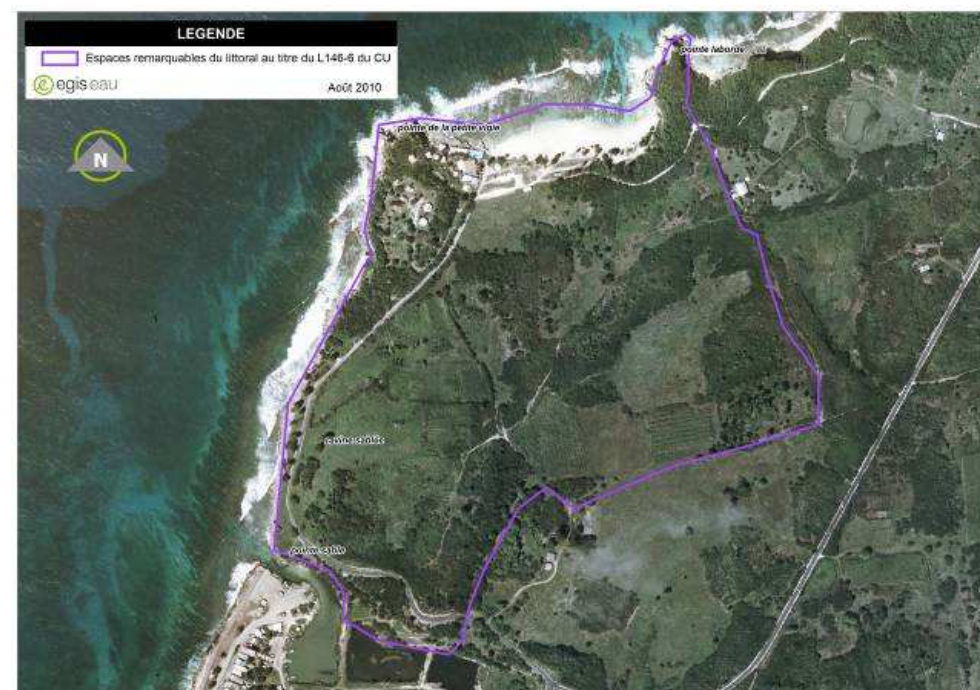
Cartographie du site d'après les données SMVM

Source : BdOrtho IGN 2005, prise de vue mars 2004

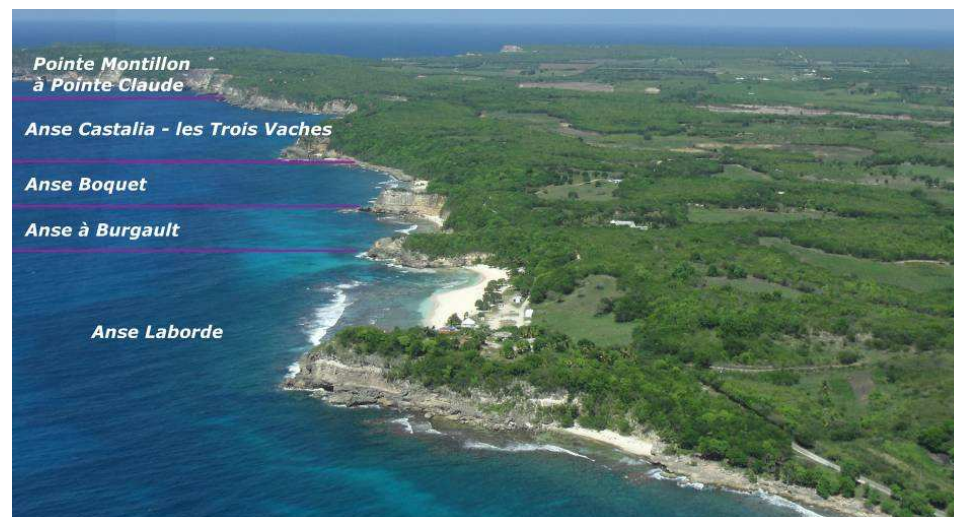
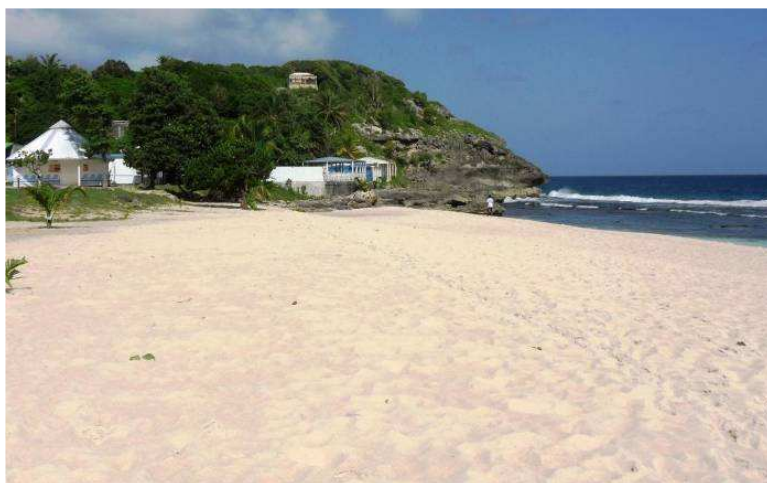
La plage de l'Anse Laborde et la Pointe de la Petite Vigie.

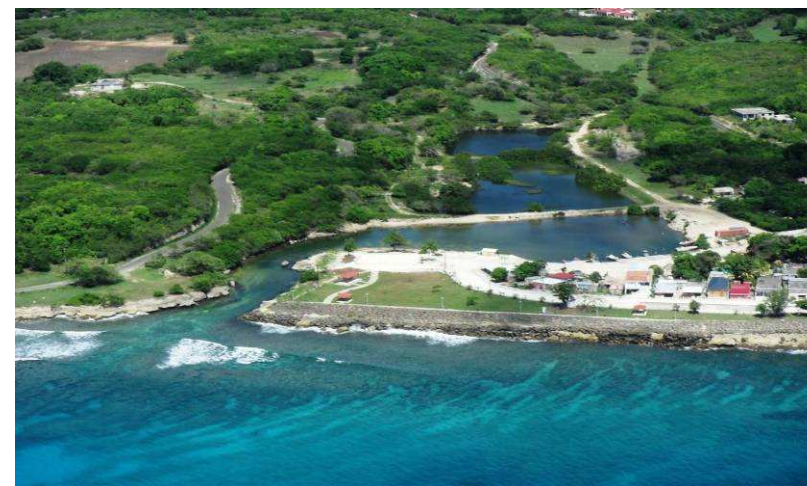
Le port de pêche d'Anse Bertrand matérialise la limite méridionale de l'espace remarquable.

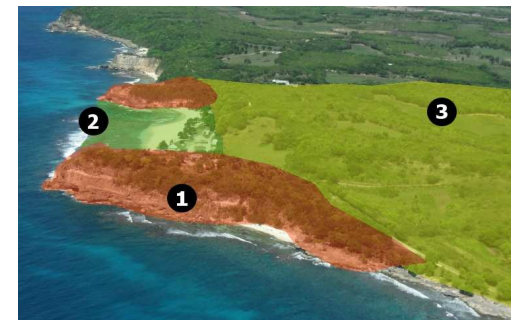
Motifs paysagers du site de l'Anse Laborde

- ❶ L'anse Laborde - *sensu stricto* - correspond au cœur du site et présente un paysage de plage abrité, fermé et aménagé pour les usages récréatifs
- ❷ Les pointes (Petite Vigie et Laborde), promontoires rocheux qui encadrent tels deux gardes du corps l'anse de sable clair. En tant qu'éléments remarquables, elles offrent des points de vue particuliers sur le site et elles annoncent les paysages de falaises que l'on trouve plus au Nord.
- ❸ L'arrière littoral, correspond à la zone en amont de l'anse Laborde, le paysage est marqué des espaces naturels boisés troués de parcelles agricoles dédiées au pâturage

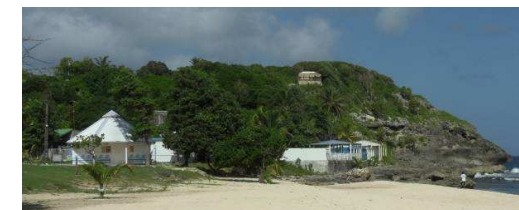
Le site est d'une grande qualité paysagère qui est altérée par :

- La route qui le traverse sur le littoral
- Les constructions dont certaines en ruines sur la pointe de la Petite Vigie
- Les aménagements au niveau de l'anse Laborde qui sont dégradés
- La forte fréquentation qui génère des dégradations et des déchets en particulier en période de vacances scolaires et pendant les week-ends.

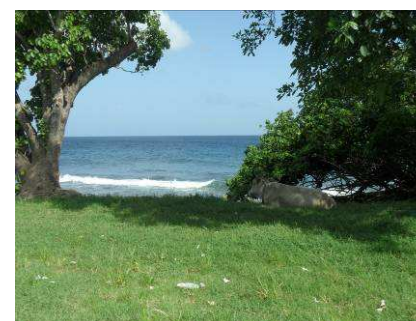
L'espace de la pointe Laborde est colonisée par le Raisinier (*Coccoloba uvifera*) et le Bois flambeau (*Amyris elemifera*) qui constituent le premier cortège floristique précédant une végétation xérophile type beaucoup plus riche avec notamment le Bois Cannelle (*Cannella winterana*), la Farine Chaude (*Phyllanthus epiphyllanthus*), le Campêche (*Haematoxylum campechianum*) et le Poirier (*Tabebuia pallida*).

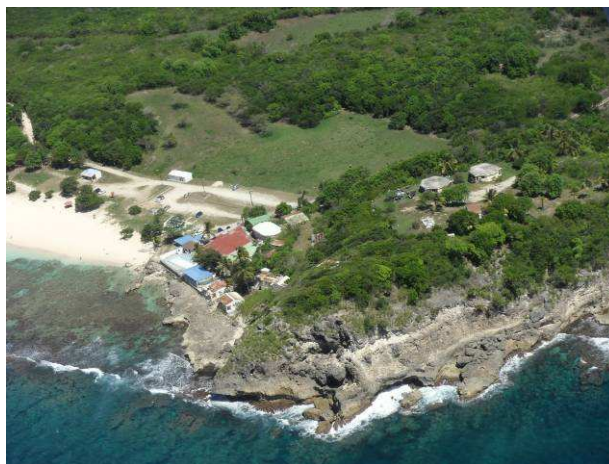
Pointe de la Petite Vigie

- Au niveau de l'anse Laborde par les aménagements et leur entretien / exploitation
- La présence de constructions sur la pointe de la Petite Vigie
- Des boisements qui ont tendance à reculer pour laisser place aux diverses constructions et aux activités agricoles.

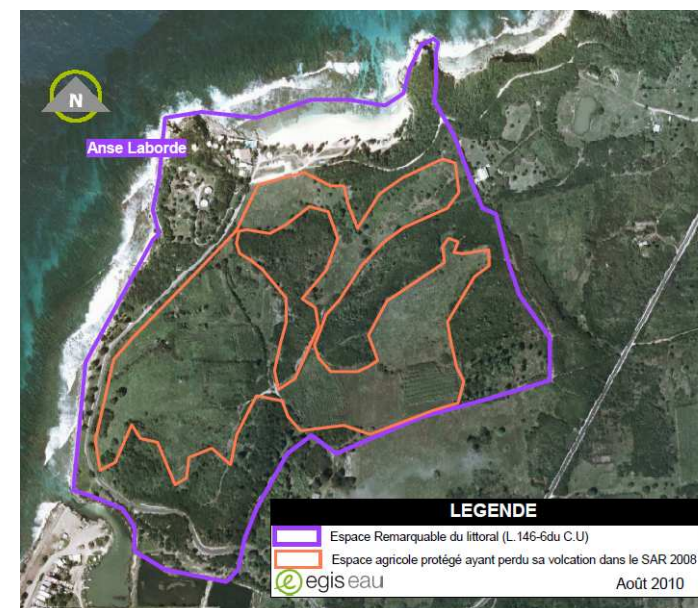
Périmètre du GFA classé en espace remarquable

On constate que près de 15 ha d'espaces agricoles, situés à l'Est du site, étaient protégés au SAR 2001 et ne le sont plus dans le projet de révision du SAR (approuvé par l'assemblée plénière du Conseil Régional en décembre 2010), car inclus dans le périmètre des L.146-6.

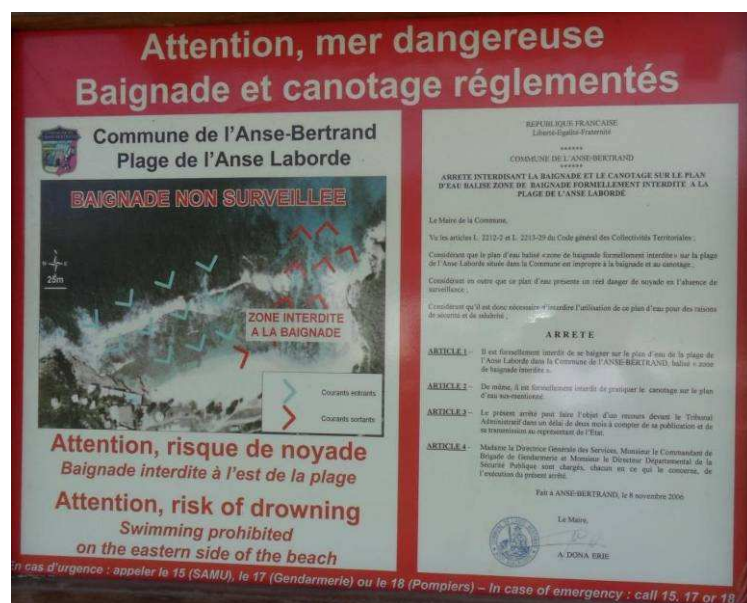
Il existe une forte fréquentation du site par une population locale ou de passage. La baignade à l'Anse Laborde est réputée dangereuse comme le prévient un panneau d'information sur la plage.

Un restaurant s'est implanté à l'Ouest de la plage. Autour de cet établissement se sont créés des petites unités d'hébergement sur les flancs de la pointe de la Petite Vigie.

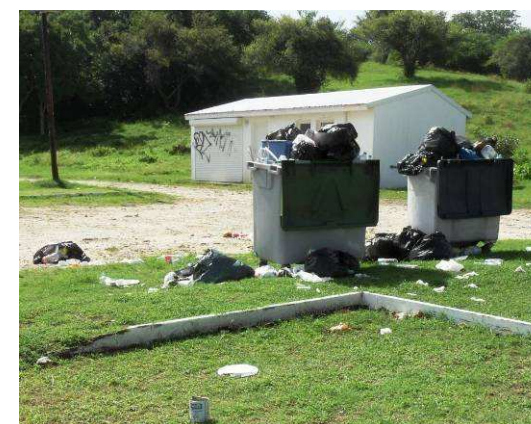
La principale pression sur le site est ainsi liée à la fréquentation du littoral qui génère :

- une accumulation des déchets dans les points de collecte avec des dépôts sur site et le long de la RD122.
- Un dérangement de la faune et de l'avifaune
- Un piétinement de la végétation qui reste maîtrisé sur les sentiers littoraux.

Le taux de remplissage de ces bacs à ordures témoigne d'un défaut de gestion d'une collecte adaptée à la forte fréquentation du site.

- Le nettoyage des zones souillées par les déchets
- l'entretien de ces mêmes zones
- la maîtrise de la fréquentation,
- la restauration ou l'élimination du bâti dégradé
- répondre aux besoins de protection

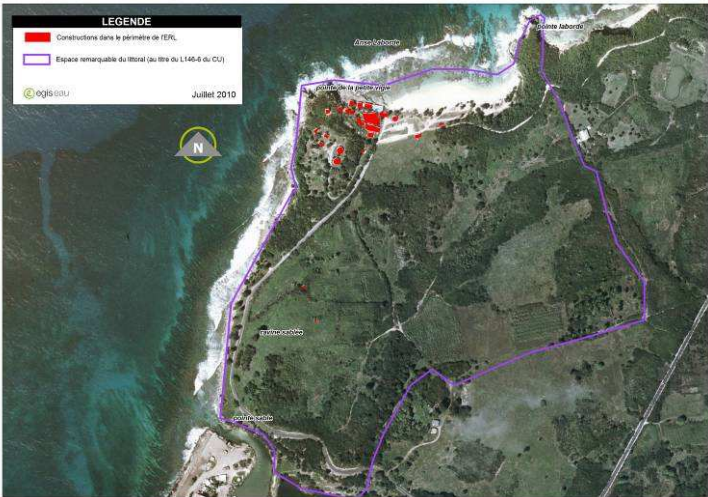
Construction dans le périmètre de l'espace remarquable

Au sein de l'espace remarquable du littoral, les constructions sont concentrées sur la pointe de la Petite Vigie. Cet habitat « pieds dans l'eau »

correspond à l'exploitation économique de la fréquentation du site (hébergement et restauration).

Degré de réversibilité de ces occupations de l'espace	Difficile, mais au regard de l'état du bâti, une campagne de réhabilitation / rénovation serait judicieuse.
---	---

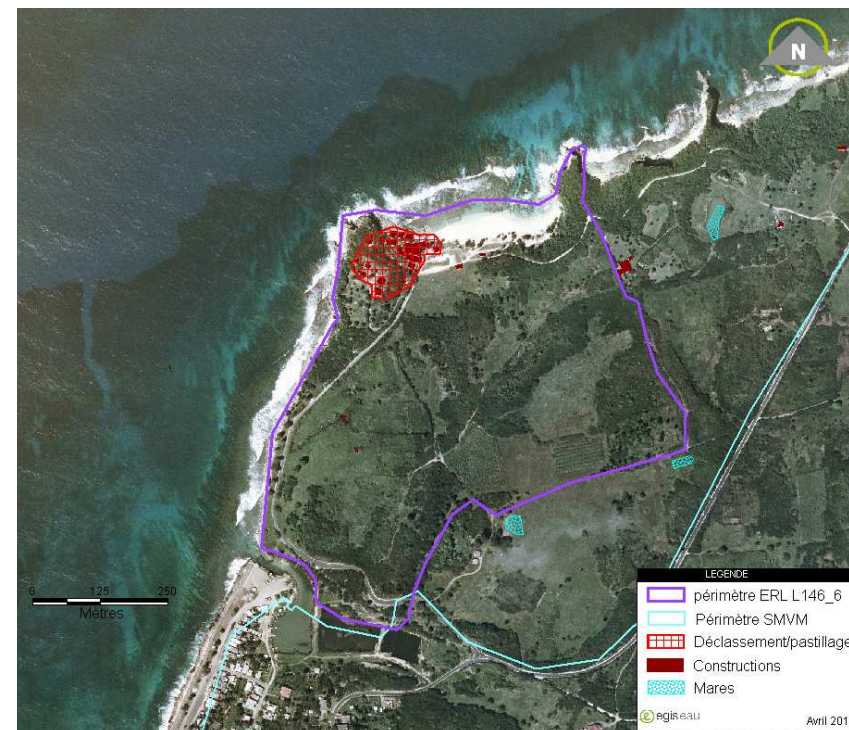
Projet de modification du périmètre

La proposition de pastillage, en rouge sur la carte, concerne la Pointe de la Petite Vigie. Cette zone est fortement construite (hébergement restauration). Cela induit une perte de son caractère naturel et justifie son exclusion.

La zone localisée sur la Pointe de la petite Vigie étant fortement urbanisée, un déclassement de cette partie de l'ERL semble judicieux.

ERL d'origine	Extension(s)	Déclassement(s) pastillage(s)	Total ERL
Surface (ha)	38,7	-	1,4	37,3
