RAPPORT D'ÉTUDE

Archipel Guadeloupe

RAPPORT ANNUEL D'ACTIVITES 2018

MIG « Prévention et gestion des risques naturels »

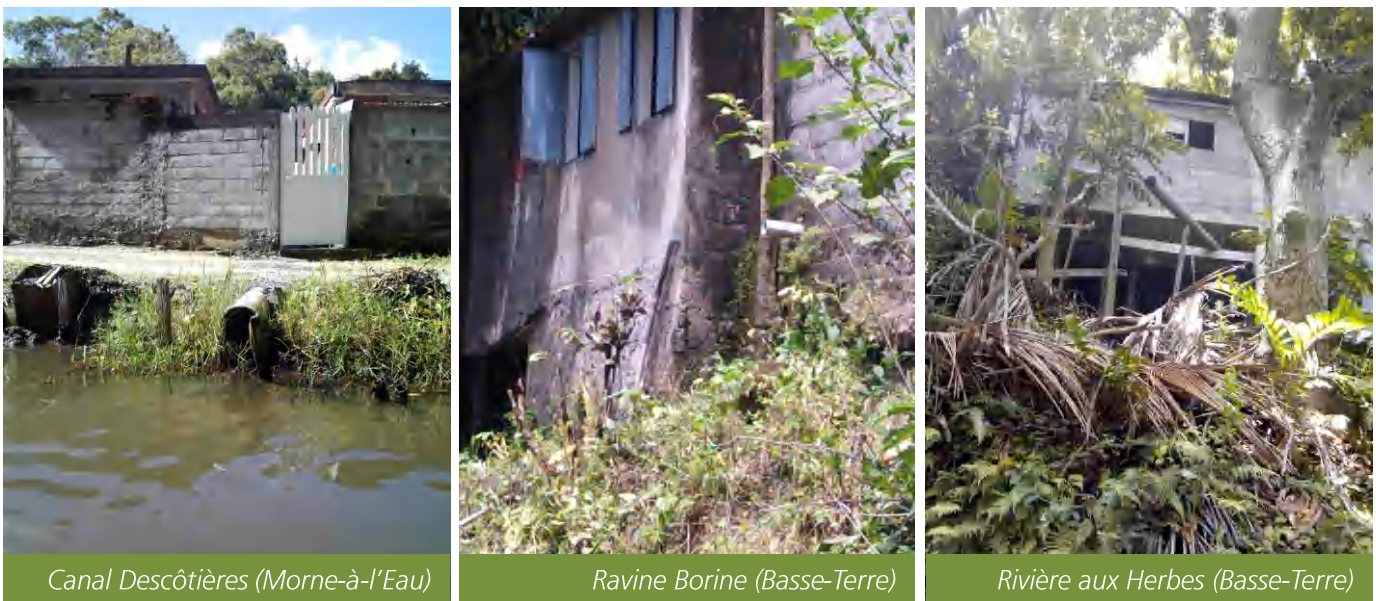
Les cours d’eau sur lesquels ont été recensés des rejets d’eaux usées domestiques sont les suivants :

- ▶ Rivière Sens (Gourbeyre) (10)
- ▶ Ravine des Onze Heures (Petit-Bourg) (6)
- ▶ Rivière aux Herbes (Basse-Terre) (3)
- ▶ Ravine Cornot (Pointe-Noire) (2)
- ▶ Canal Descôtères (Morne-à-l’Eau) (2)
- ▶ Canal des Rotours (Morne-à-l’Eau) (2)
- ▶ Ravine Borine (Basse-Terre) (2)
- ▶ Rivière des Pères (Basse-Terre)
- ▶ Rivière Petit-Carbet (Trois-Rivières)

Canal Descôtères (Morne-à-l’Eau)

Ravine Borine (Basse-Terre)

De plus, un suivi / évaluation des points de rejets et des points de prélèvements signalés est à prévoir. Il pourra s'accompagner d'opérations de sensibilisation auprès des riverains afin de limiter, à termes, les pollutions anthropiques sur le milieu naturel.

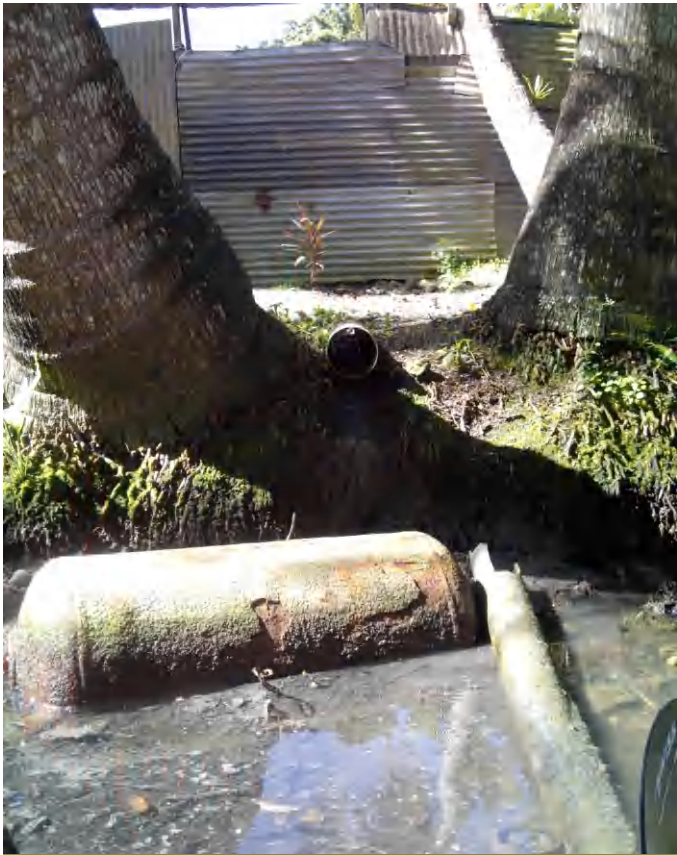
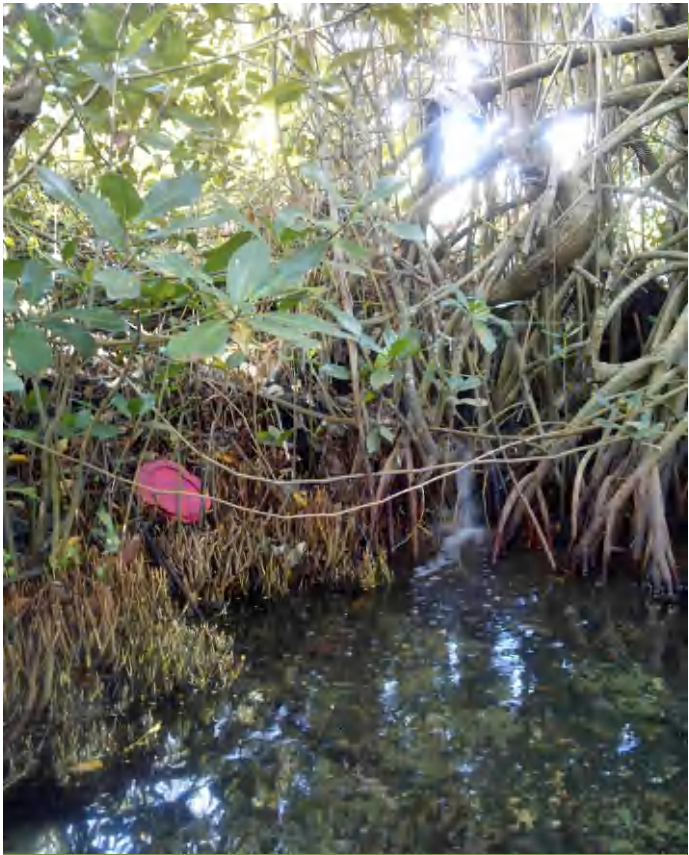
Si ces pollutions sont en grande partie induites par les rejets d’eaux usées domestiques directement en milieu naturel, on trouve aussi des **stations d’épuration défectueuses** (Rivière Sens) et de nombreux **rejets d’effluents d’élevage** (Ravine Cornot, Canal Descôtères).

Canal Descôtieres (Morne-à-l'Eau)

Canal des Rotours (Morne-à-l'Eau)

Figure 17 : Présomption de pollution induite par deux rejets sur le Canal Descôtieres et le Canal des Rotours (Morne-à-l'Eau)

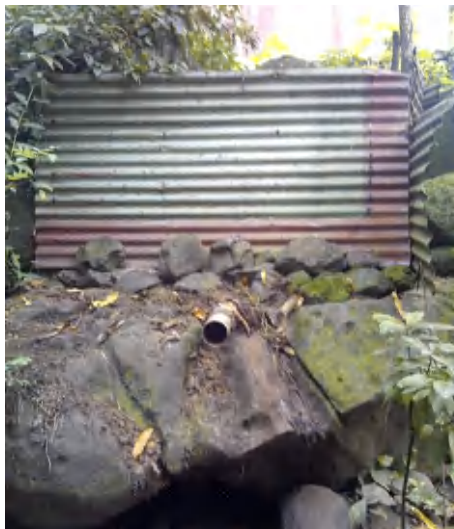
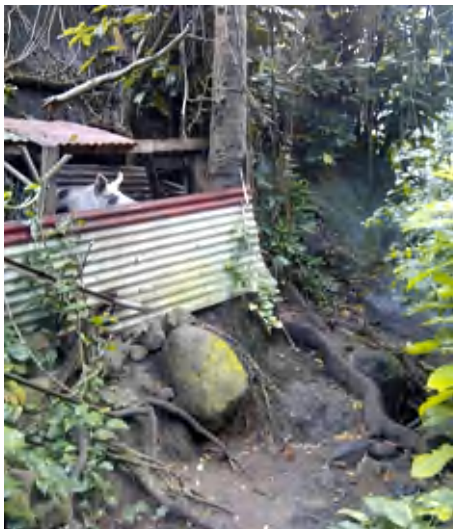
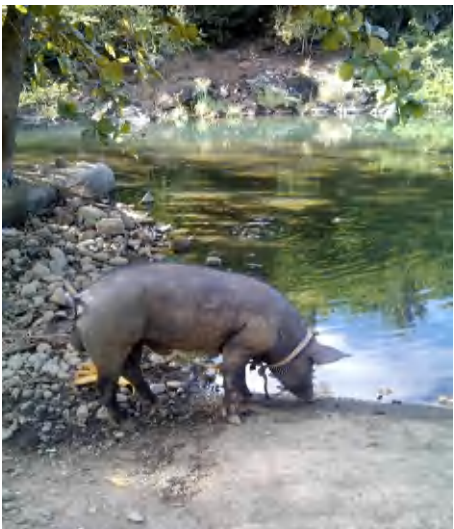
Ravine Cornot (Pointe-Noire)

Figure 18 : Rejets d'effluents d'élevages « purs » observés en 2018 sur la Ravine Cornot

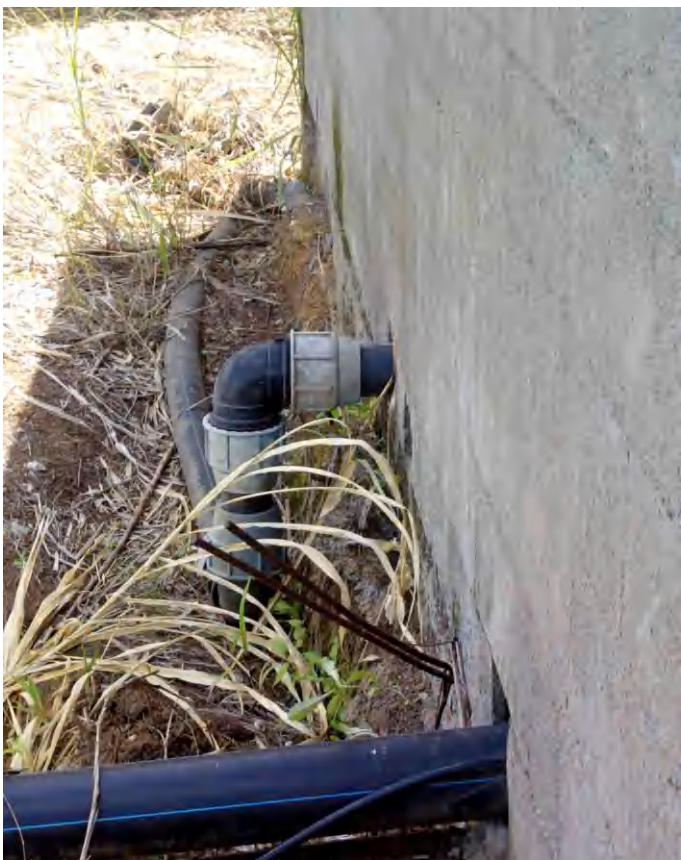
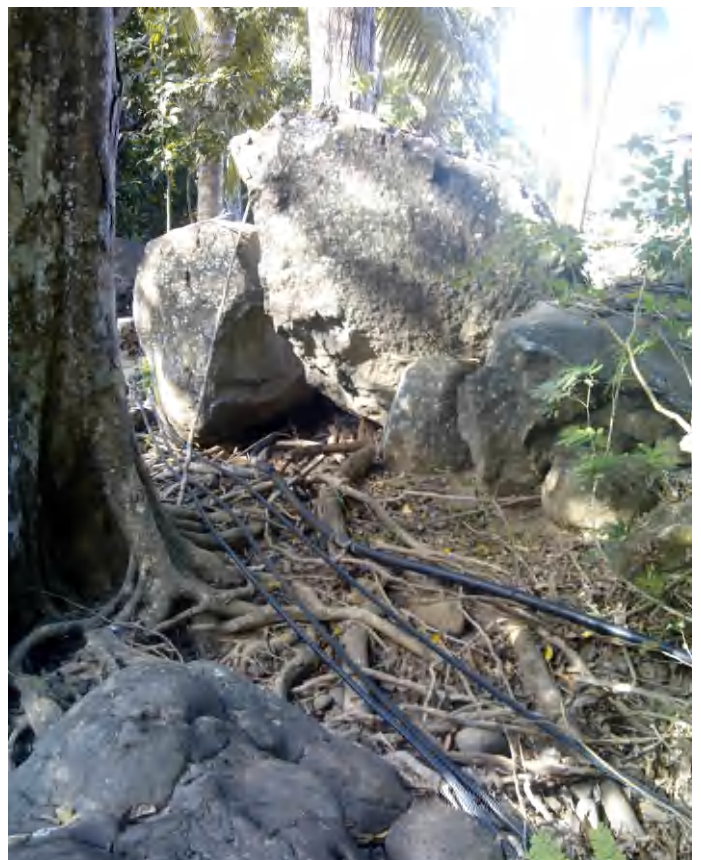
Petite rivière à Goyave (Goyave)

Ravine Cornot (Pointe-Noire)

Figure 19 : Points de prélèvements observés sur la Petite rivière à Goyave et la Ravine Cornot (Pointe-Noire).

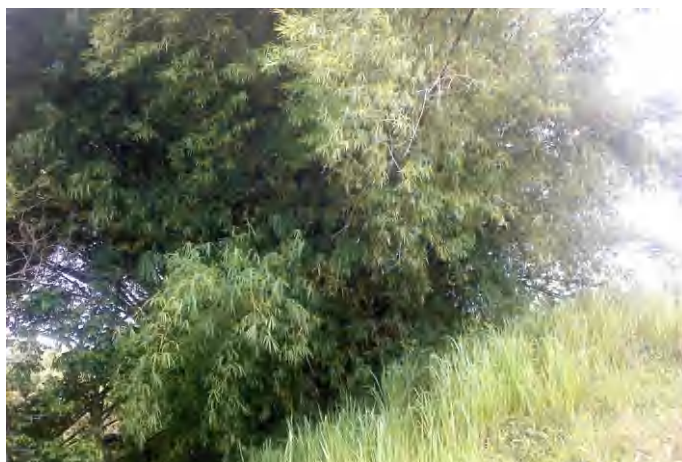
Ravine Gourdeliane (Baie-Mahault)

Au-delà de son caractère invasif, le bambou commun a été à l'origine de nombreux embâcles considérés comme « majeurs » au cours des années passées. Très implanté sur les berges de nombreux cours d'eau (tels que la Ravine Gourdeliane, la Rivière du Coin, La Lézarde ou la Rivière La Digue), il doit donc faire l'objet d'une surveillance particulière.

Figure 20 : Photographies de 4 stations de bambou commun observées en 2018

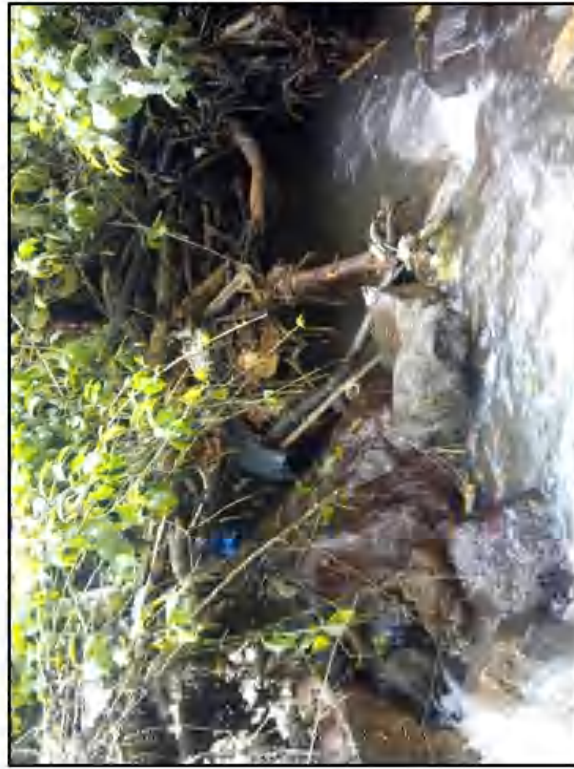
Localisation	Rivière aux Herbes, Basse-Terre
Coordonnées GPS du point	639 486,712 1 771 526,896 Mètres
Niveau de vigilance	Extrême
Accès	Chemin
Estimation durée des travaux d'enlèvement	3 hommes/j
Description	Amas de branches et de déchets

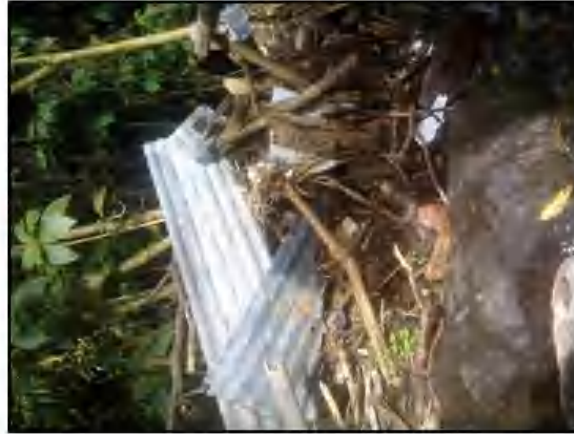
Localisation	Rivière aux Herbes, Basse-Terre
Coordonnées GPS du point	639 305,522 1 771 410,025 Mètres
Niveau de vigilance	Majeur
Accès	Chemin
Estimation durée des travaux d'enlèvement	3 hommes/j
Description	Amas de branches et de déchets

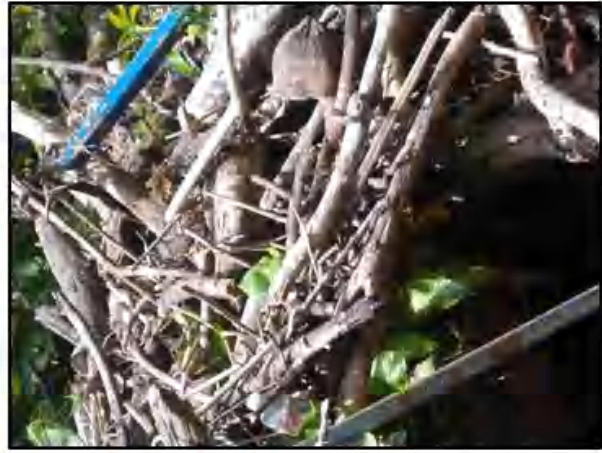
Localisation	Ravine Borine, Basse-Terre
Coordonnées GPS du point	637 730,648 1 770 436,780 Mètres
Niveau de vigilance	Extrême
Accès	Aucun
Estimation durée des travaux d'enlèvement	12 hommes/j
Description	Amas de troncs et de branches

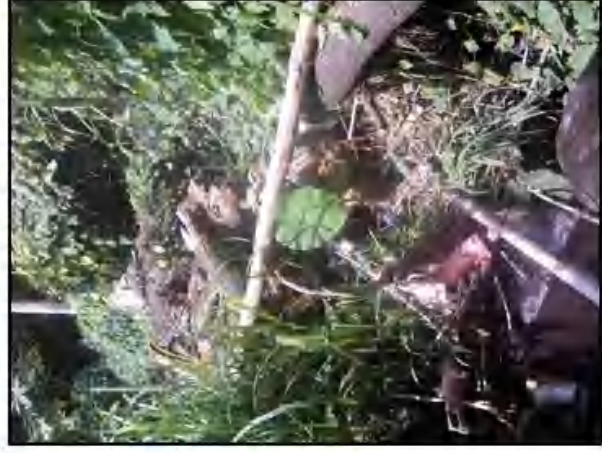
Localisation	Ravine Borine, Basse-Terre
Coordonnées GPS du point	638 199,959 1 771 069,001 Mètres
Niveau de vigilance	Majeur
Accès	Aucun
Estimation durée des travaux d'enlèvement	32 hommes/j
Description	Amas de troncs, de branches et de déchets dans le lit de la rivière

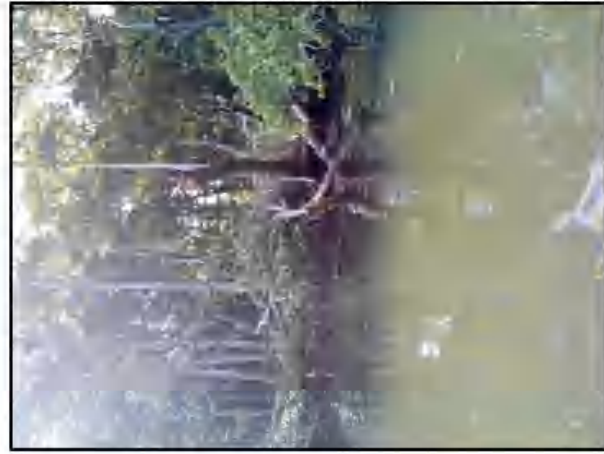
Localisation	Canal des Rotours, Morne-à-l'Eau
Coordonnées GPS du point	662 758,304 1 807 487,853 Mètres
Niveau de vigilance	Majeur
Accès	Aucun (bateau uniquement)
Estimation durée des travaux d'enlèvement	Estimation compliquée en l'absence de données sur la quantité de branches/troncs immergés – Au moins 6 hommes/j
Description	Branches coupées, déplacées sur les bords du lit et partiellement immergées

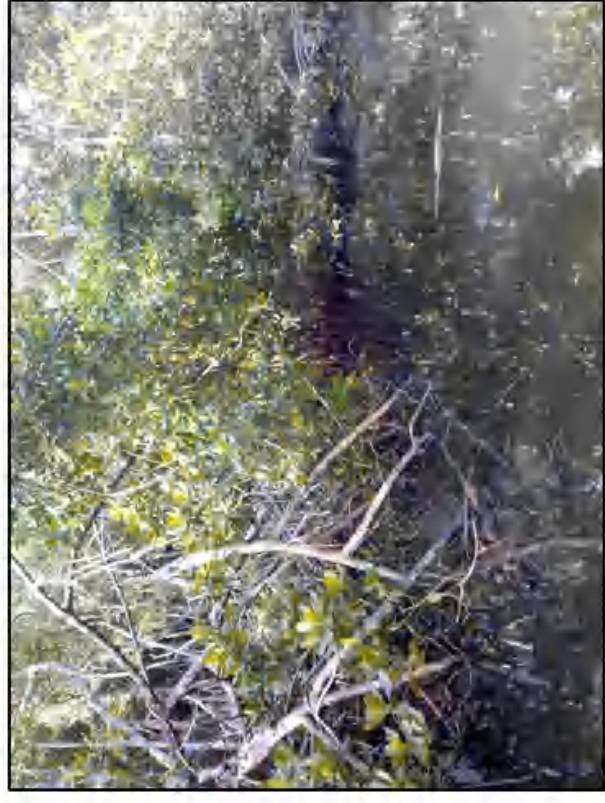
Localisation	Canal des Rotours, Morne-à-l'Eau
Coordonnées GPS du point	662 858,866 1 807 466,522 Mètres
Niveau de vigilance	Majeur
Accès	Aucun (bateau uniquement)
Estimation durée des travaux d'enlèvement	Estimation compliquée en l'absence de données sur la quantité de branches/troncs immergés – Au moins 6 hommes/j
Description	Branches coupées, déplacées sur les bords du lit et partiellement immergées

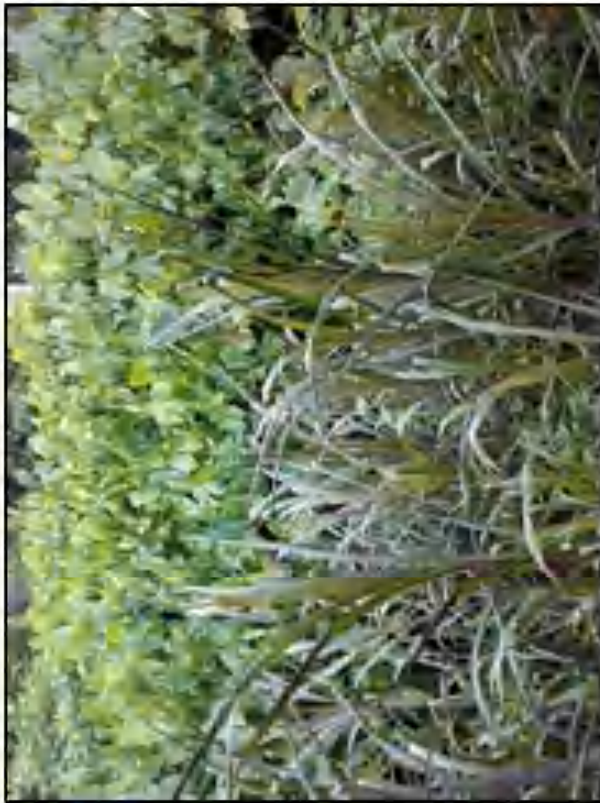
Localisation	Ravine des Onze Heures, Petit-Bourg
Coordonnées GPS du point	650 247,562 1 790 564,901 Mètres
Niveau de vigilance	Majeur
Accès	Voie communale
Estimation durée des travaux d'enlèvement	Donnée non complétée
Description	Donnée non complétée

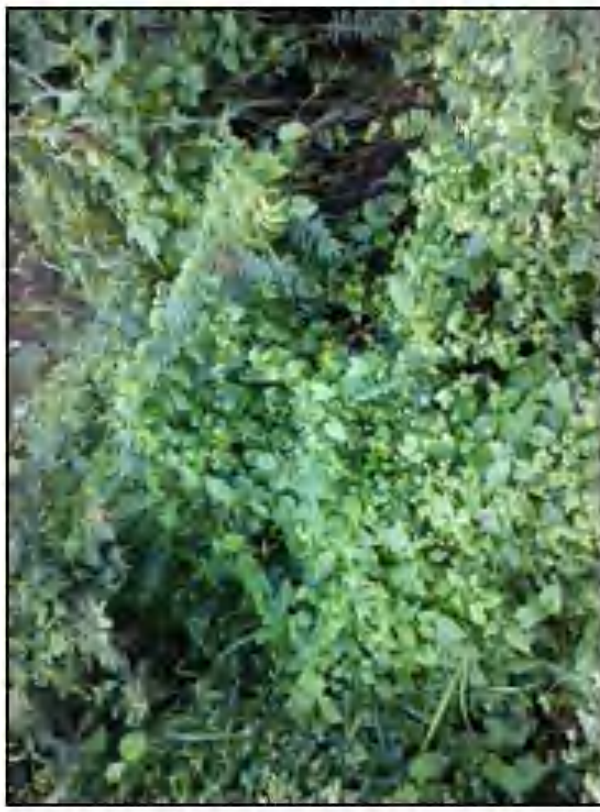
Localisation	Ravine des Onze Heures, Petit-Bourg
Coordonnées GPS du point	650 278,838 1 790 567,033 Mètres
Niveau de vigilance	Majeur
Accès	Aucun
Estimation durée des travaux d'enlèvement	Donnée non complétée
Description	Donnée non complétée

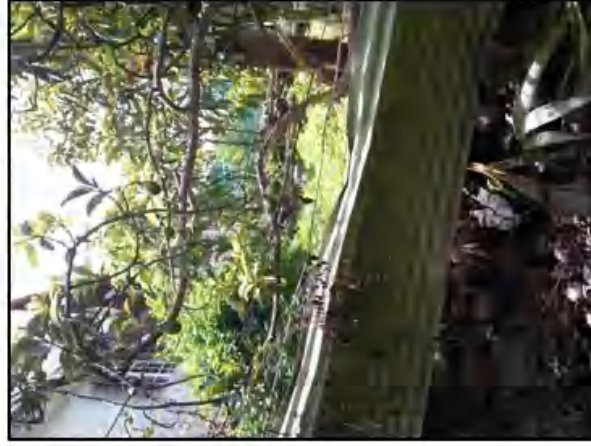
Localisation	Rivière Sens, Gourbeyre
Coordonnées GPS du point	639 194,689 1 769 100,447 Mètres
Niveau de vigilance	Majeur
Accès	Chemin
Estimation durée des travaux d'enlèvement	3 hommes/]
Description	Proche riverain

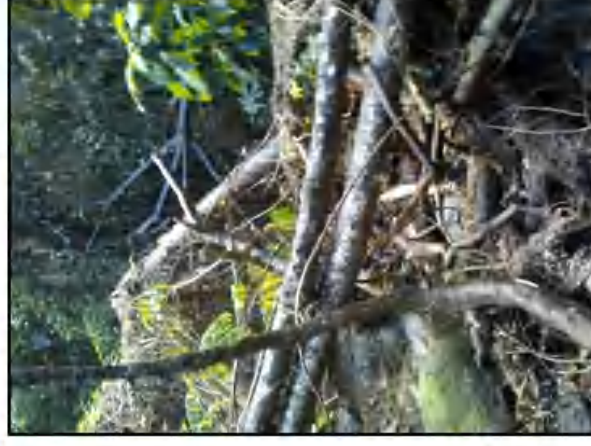
Localisation	Ravine Cornot, Pointe-Noire
Coordonnées GPS du point	629 256,869 1 797 857,509 Mètres
Niveau de vigilance	Majeur
Accès	Aucun
Estimation durée des travaux d'enlèvement	4 hommes/]
Description	Amas de branches et de branchages en travers du lit

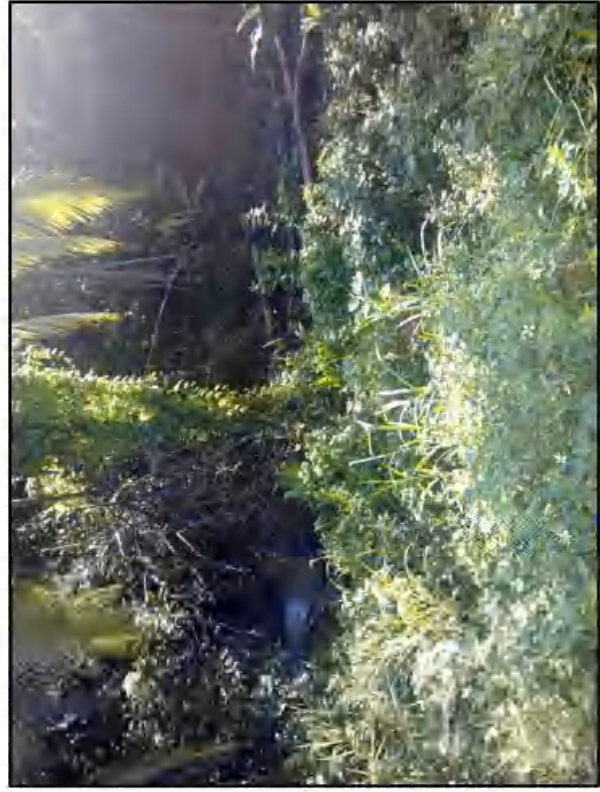
Localisation	Rivière Moustique, Sainte-Rose
Coordonnées GPS du point	640 011,820 1 802 487,172 Mètres
Niveau de vigilance	Majeur
Accès	Chemin
Estimation durée des travaux d'enlèvement	6 hommes/j
Description	Tronc en travers du lit

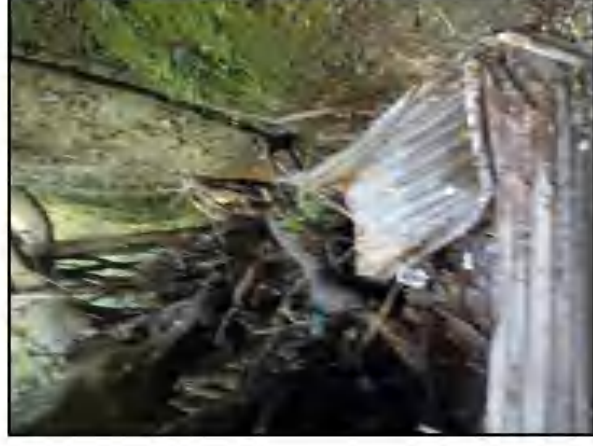
Localisation	Ravine Giromon, Basse-Terre
Coordonnées GPS du point	635 912,611 1 770 075,399 Mètres
Niveau de vigilance	Majeur
Accès	Aucun
Estimation durée des travaux d'enlèvement	8 hommes/j
Description	Amas de branches et de tôles
