ATLAS SYNTHETIQUE

2020

MIG MTES

MIG Rivière 2020

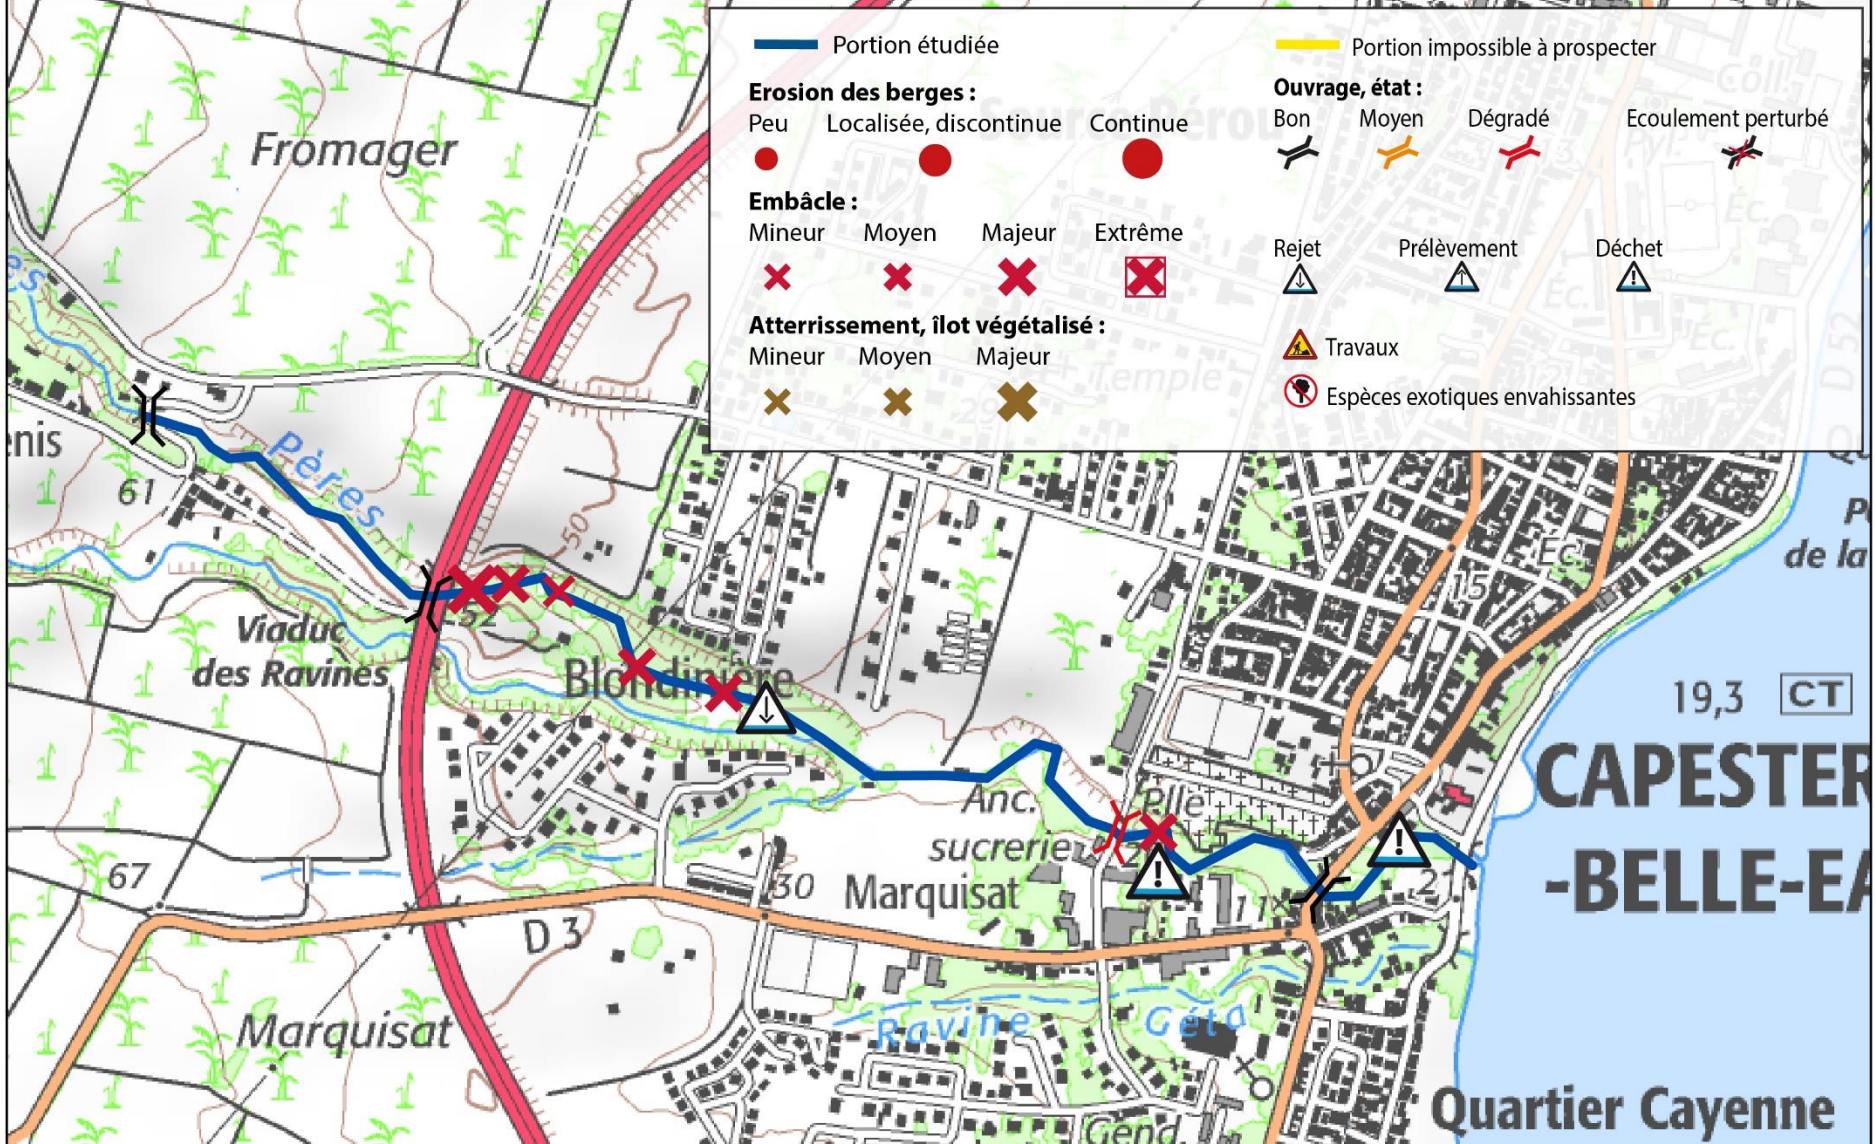
Commentaire : Rivière non prioritaire.

Peu d'embâcles ont été relevés sur cette ravine, et ceux-ci sont de plus d'importance mineure. Il n'est donc pas nécessaire de programmer des travaux d'entretien cette année. Par contre, les dépôts de déchets ménagers et le rejet d'eaux usées induisent une pollution du cours d'eau non négligeable. Une tournée de police de l'eau serait pertinente à envisager.

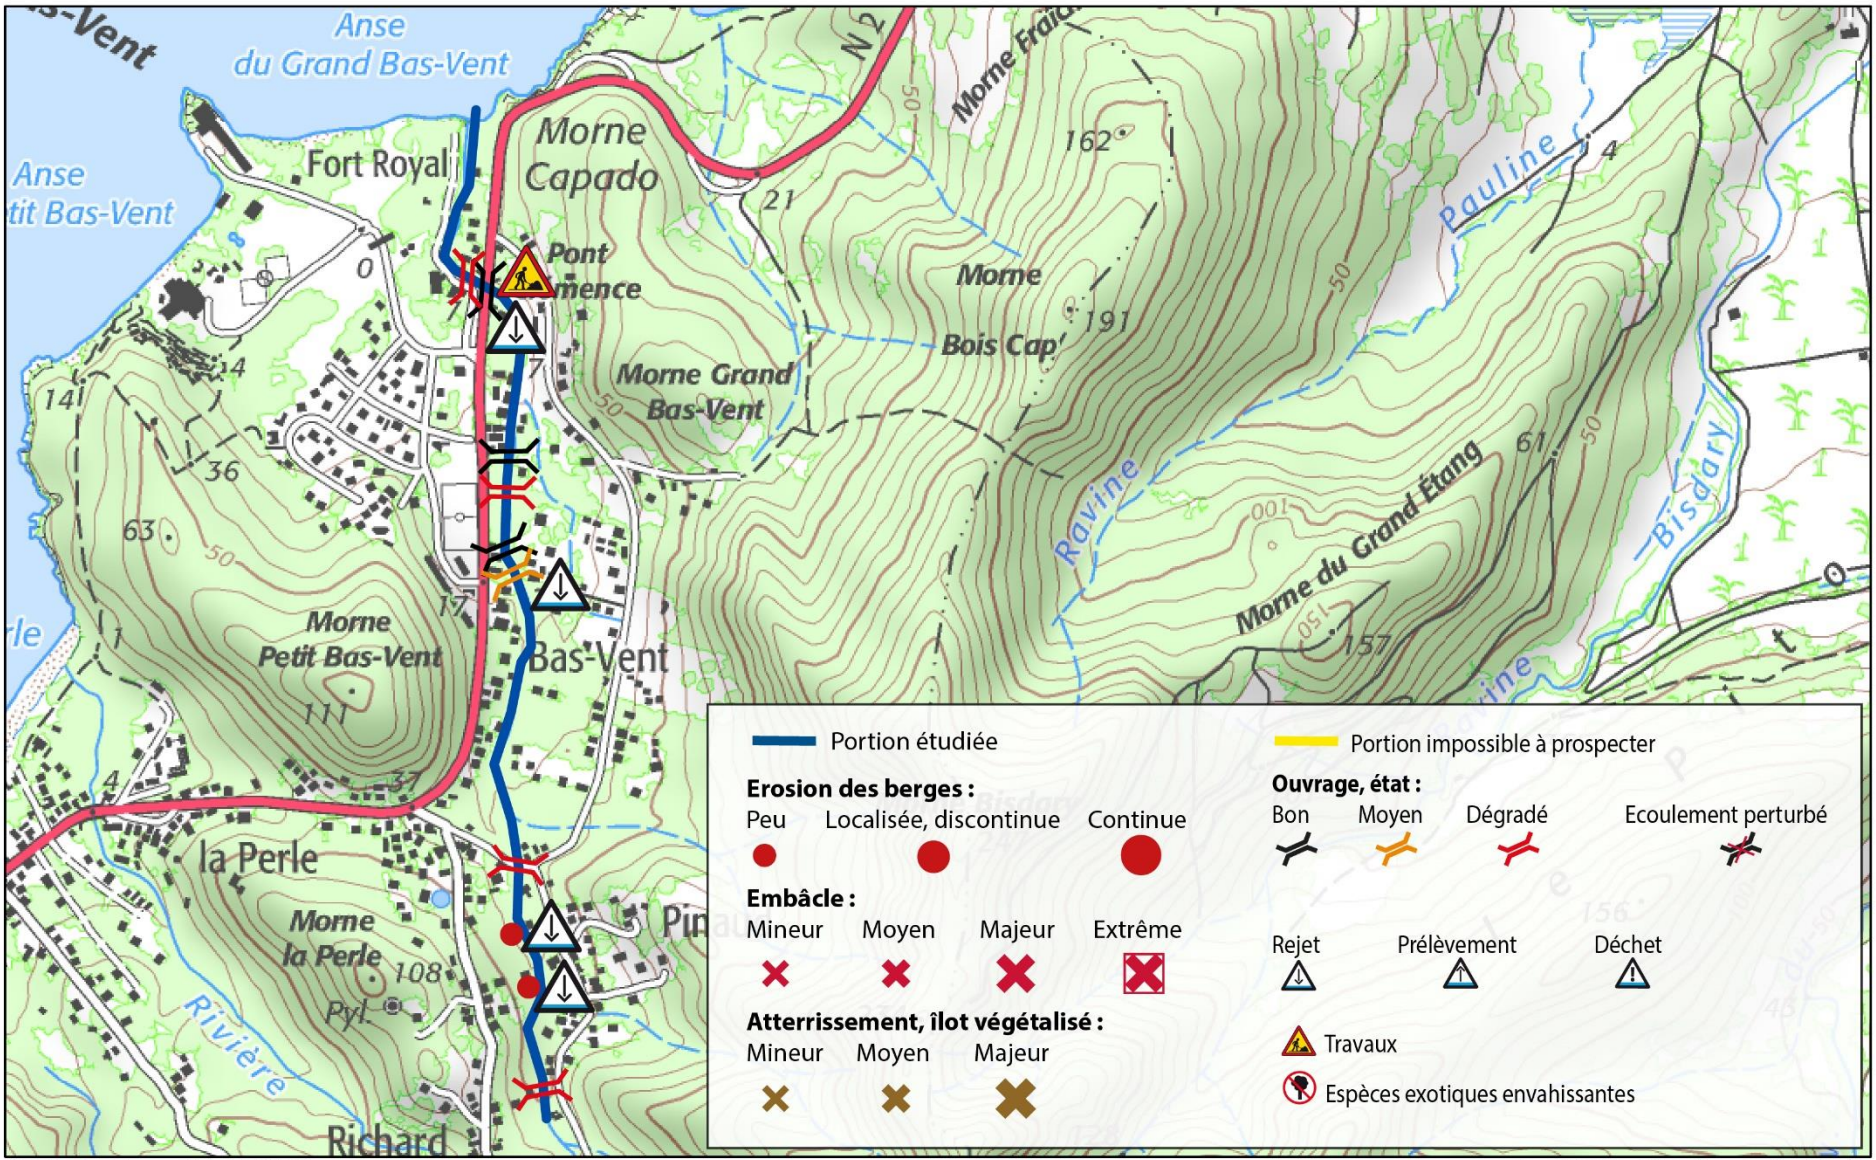
Commentaire : RIVIERE PRIORITAIRE – Niveau de priorité 5

La qualité environnementale de cette rivière est mauvaise : la ripisylve, quand elle est présente, est dégradée, l'eau semble polluée et le volume de déchets observés est conséquent. Un travail de sensibilisation serait judicieux à effectuer auprès des riverains pour cette rivière urbaine. Par ailleurs, le nombre d'embâcles est relativement important, et si la plupart sont de taille réduite, un embâcle de type majeur est à signaler. Des travaux d'enlèvement seraient pertinents à programmer à plus au moins long terme.

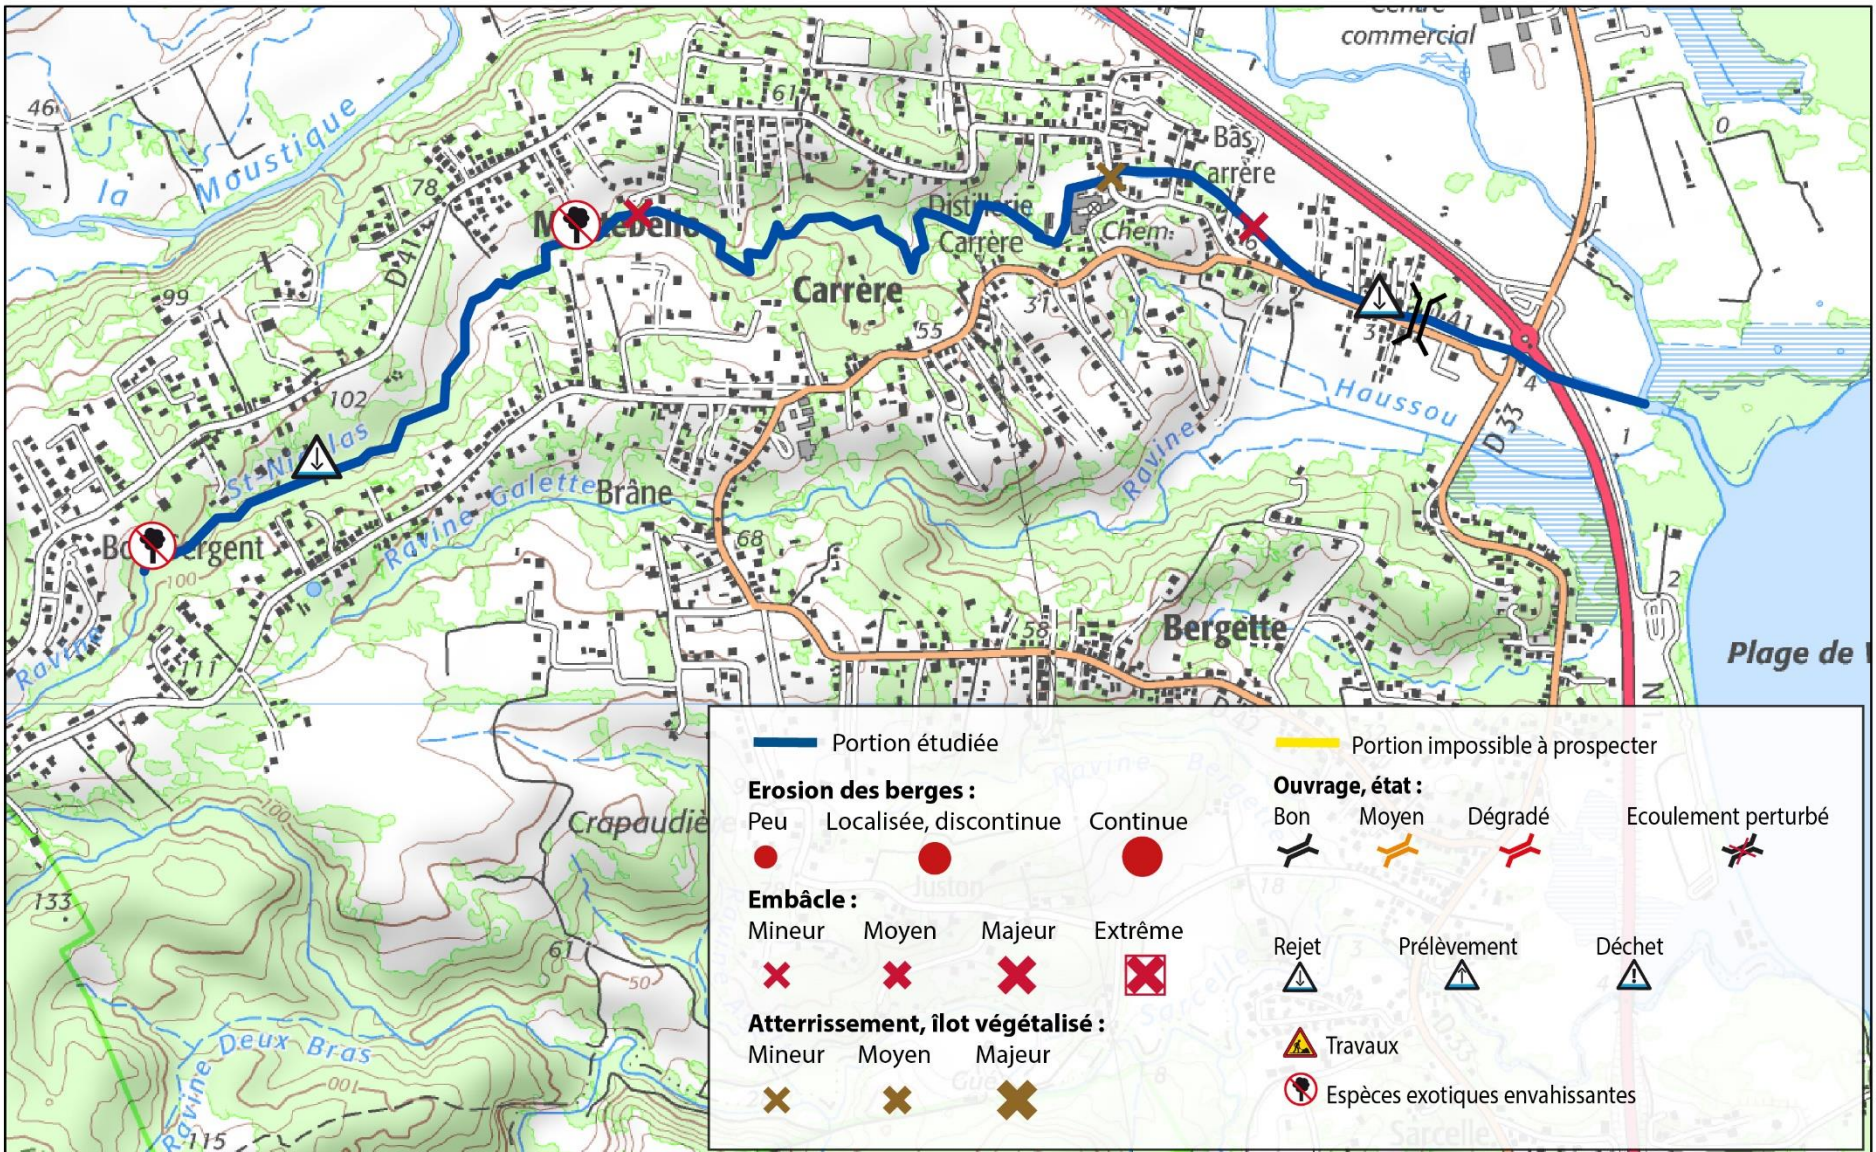
Commentaire : Rivière non prioritaire.

Les résultats des travaux d'entretien, réalisés un an avant le suivi, sont toujours visibles : l'élagage permet aujourd'hui la navigation sur le canal. Toutefois, en 1 an, de nouveaux arbres sont tombés en travers du lit et mériteraient d'être enlevés, même si le nombre d'embâcles relevés est loin d'être comparable avec celui de 2018. La qualité de l'eau reste par contre mauvaise : les rejets domestiques et le ruissellement des effluents d'élevage des cases à cochons déjà observés par le passé sont encore en place. La qualité de l'eau s'améliore un peu à l'approche de la mer, le brassage étant progressif. Une nette séparation entre la partie urbanisée et naturelle du canal est remarquable en terme de qualité environnementale. La ripisylve de la partie urbanisée, quand elle est présente, est en majorité constituée de noni. L'eau est sale et opaque, et l'on observe d'ailleurs plus d'embâcles. La partie naturelle est, elle, constituée d'une belle ripisylve de palétuviers et mangles médaille. Des travaux d'entretien mériteraient d'être mis en place systématiquement afin de conserver le bénéfice du chantier 2019.

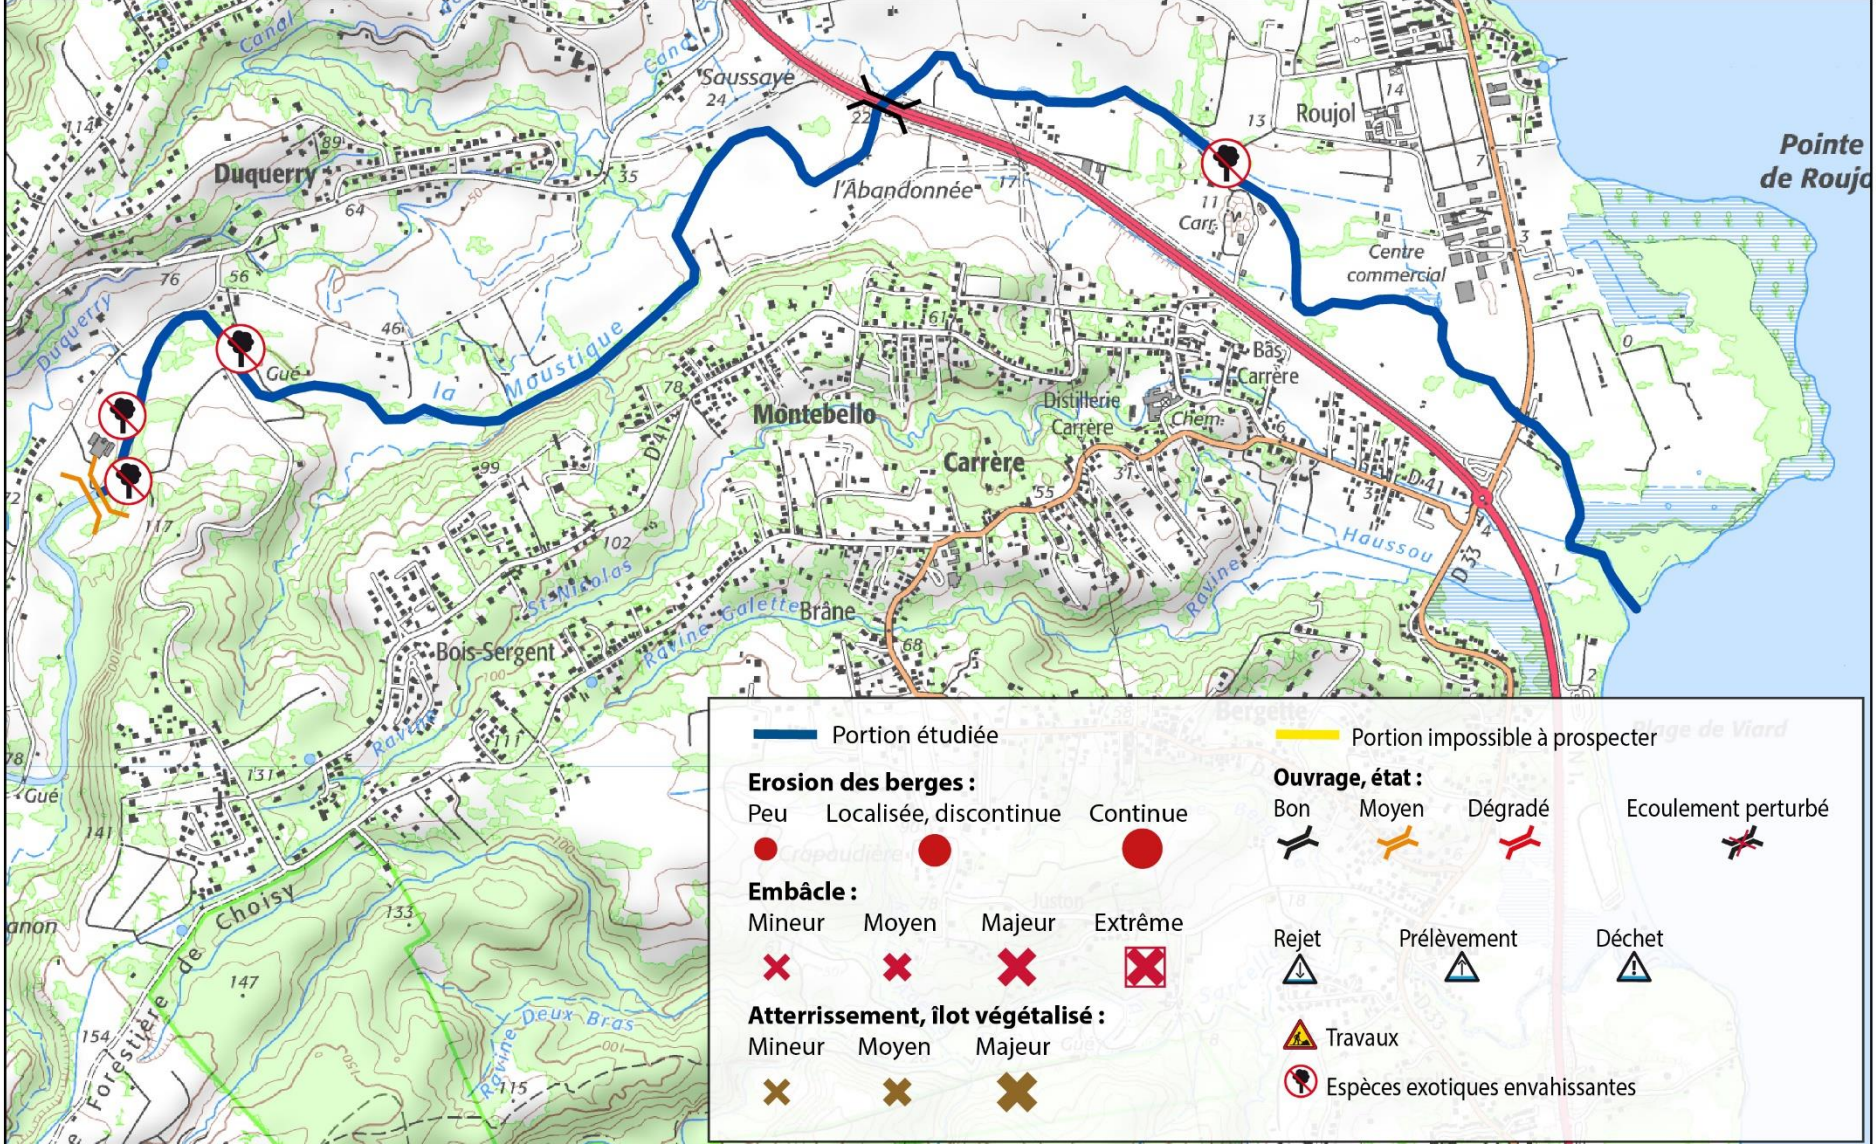
Commentaire : Rivière non prioritaire.

Cette ravine est fortement anthropisée, voire totalement artificialisée à l'embouchure. La ripisylve est quasi absente, et l'on note en plus la présence de bambous. Lors du suivi, la ravine était à sec dans sa partie amont. Cependant, si l'état écologique semble déplorable, les obstacles au bon écoulement de l'eau sont rares et peu impactants. La mise en œuvre de travaux d'enlèvement d'embâcles n'est pas à prévoir.

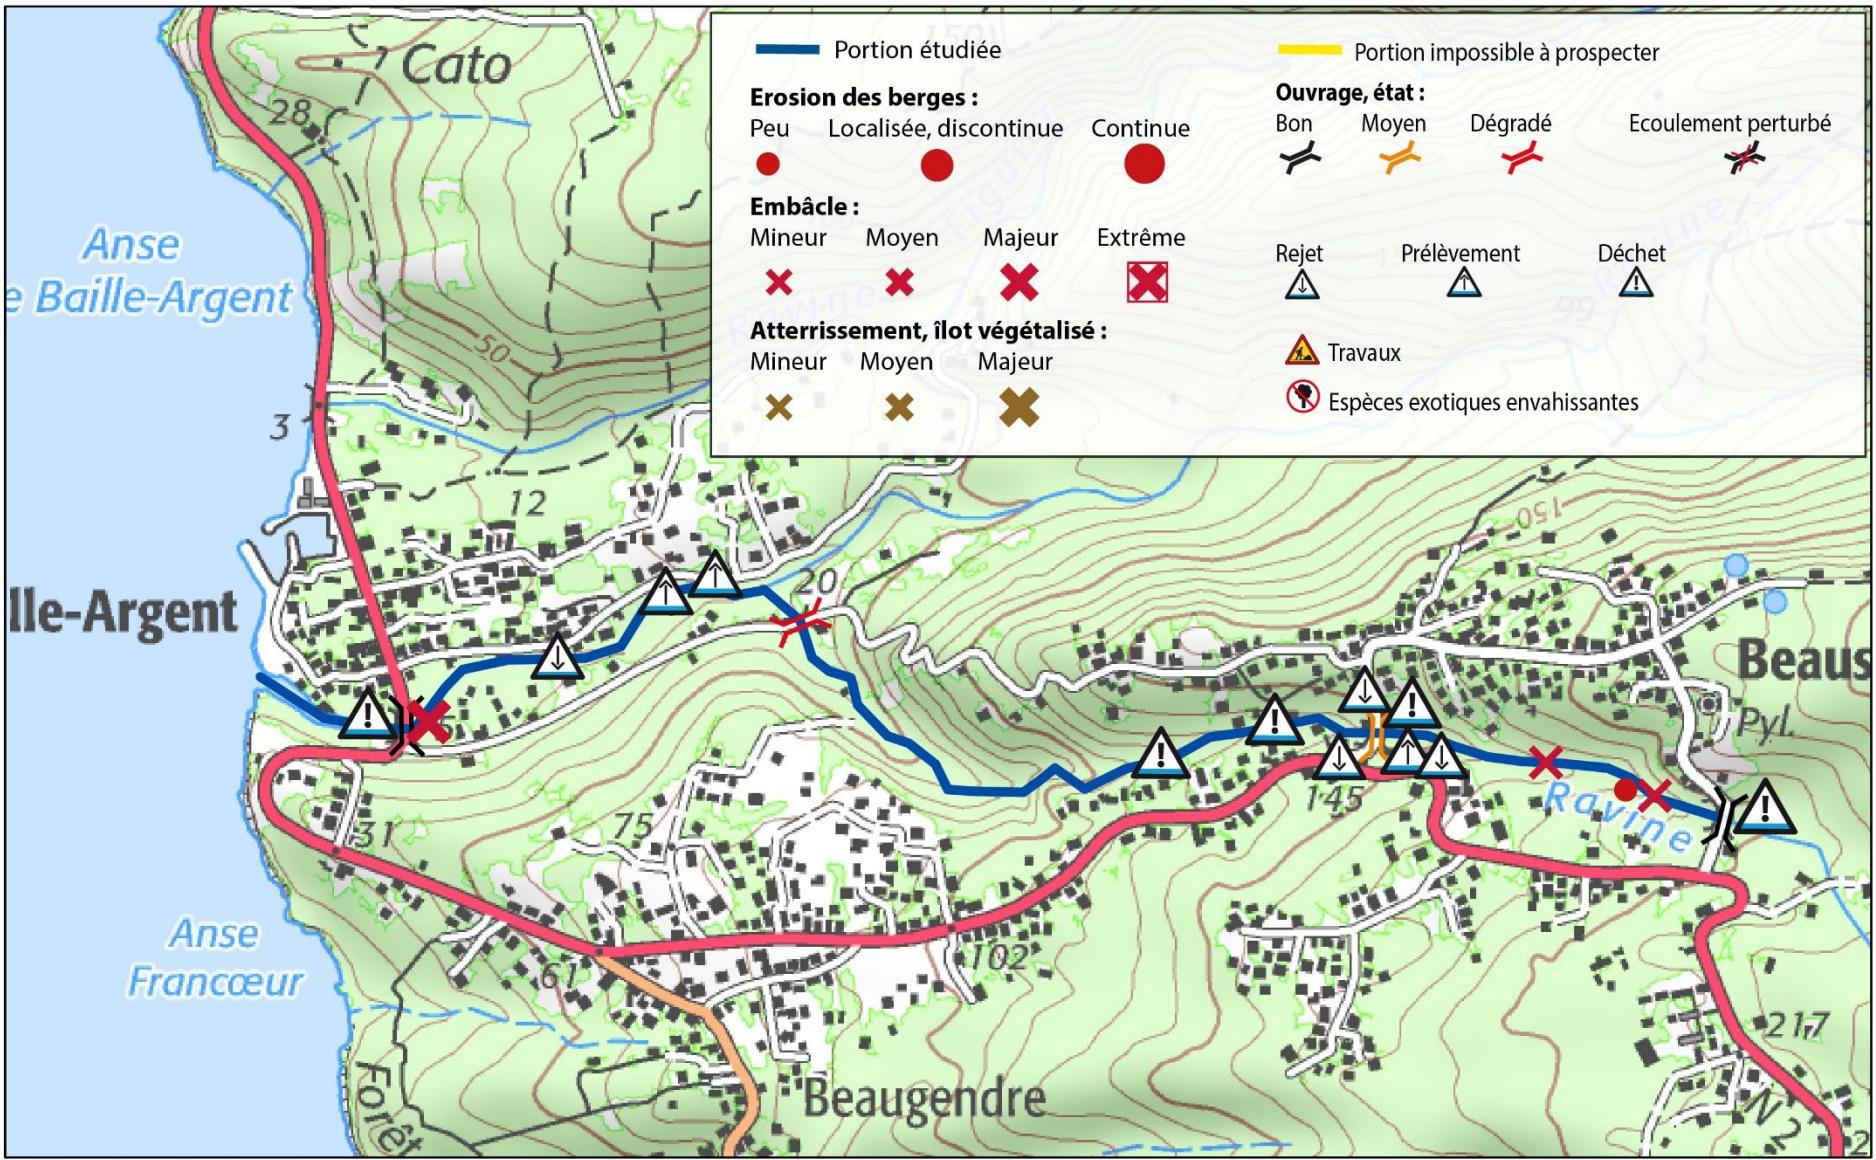
Commentaire : Rivière non prioritaire.

Cette rivière est en bon état écologique, non polluée en apparence et avec une ripisylve présente, et ce malgré la proximité des habitations. Les embâcles observés de faible ampleur ne nécessitent pas la mise en place de travaux.

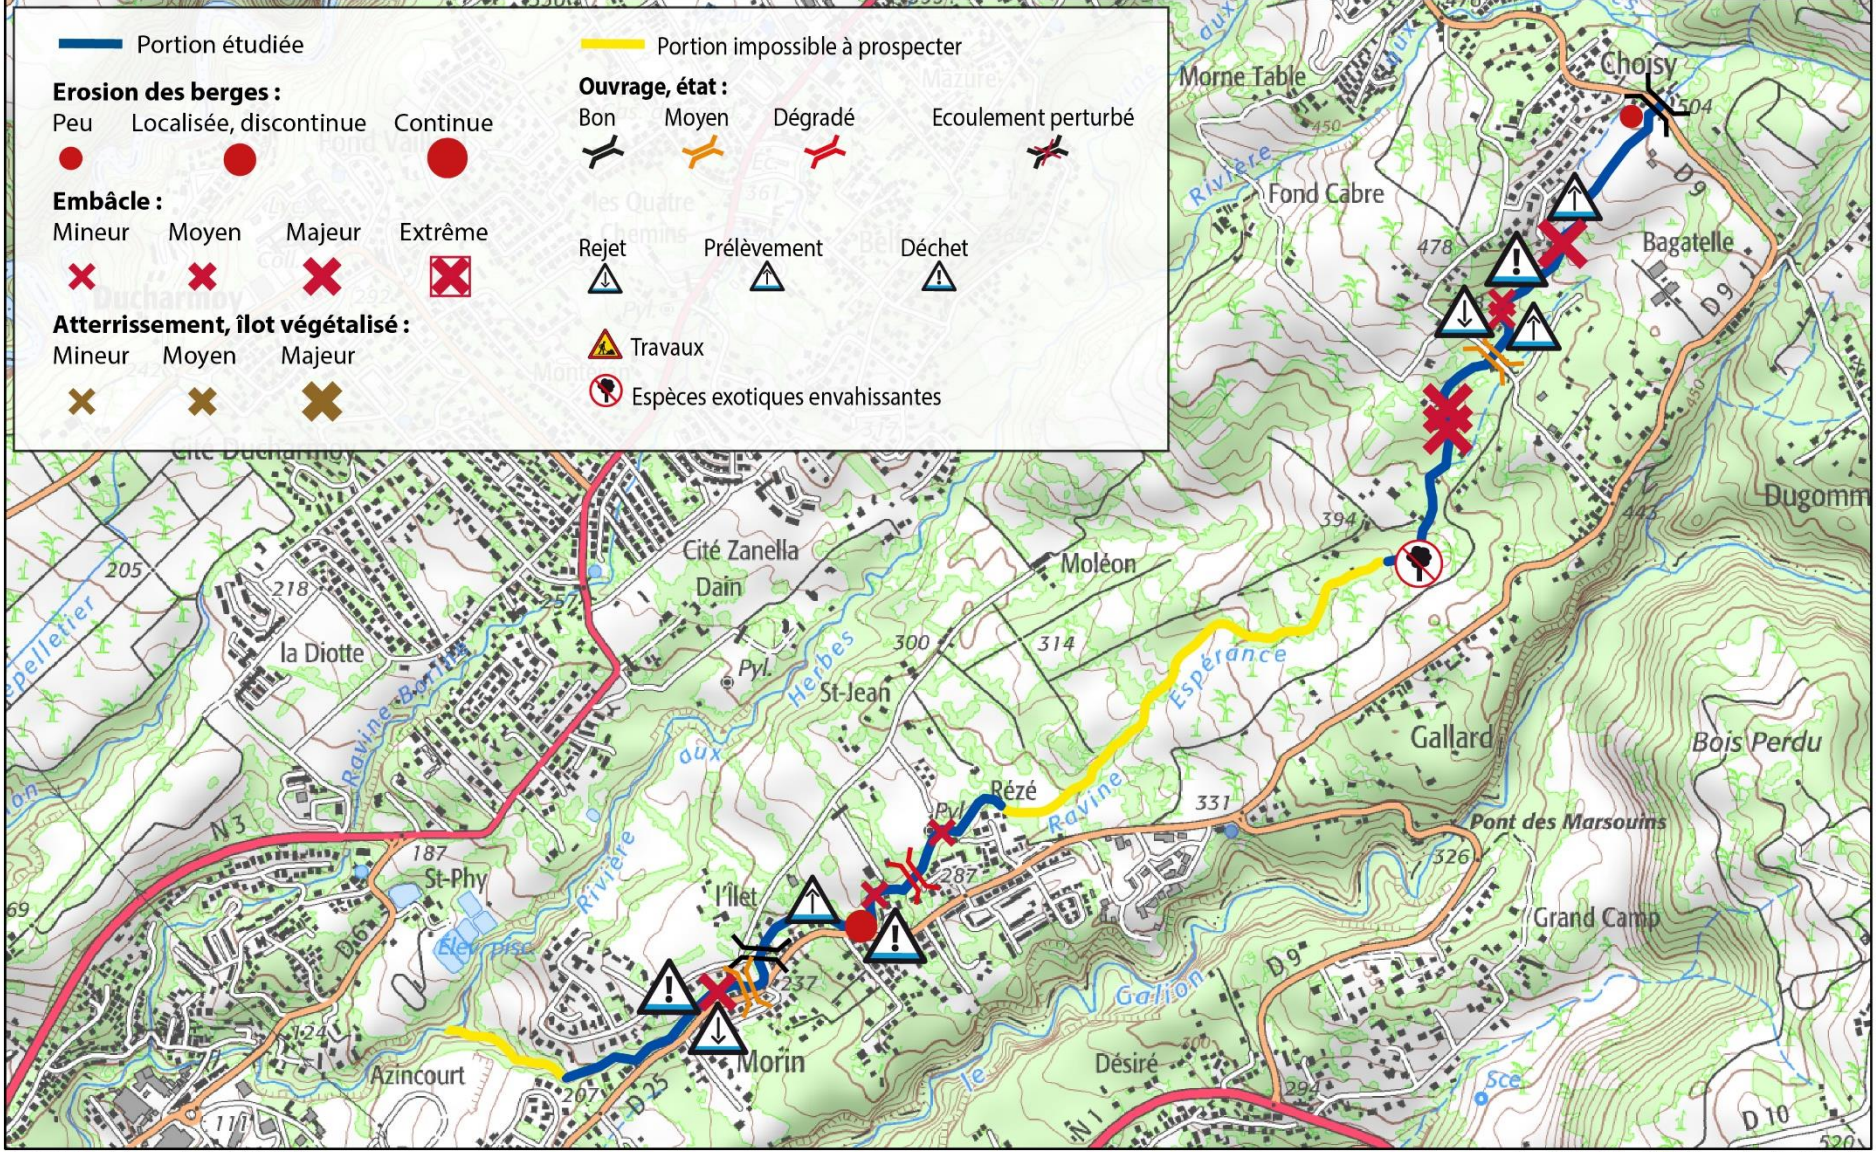
Commentaire : RIVIERE PRIORITAIRE – Travaux réalisés en 2020, juste à la suite du suivi

Ce tronçon aval confirme ce qui avait été observé en 2019 sur la partie amont. Beaucoup d'embâcles ont été notés. Le risque est élevé car cette ravine est très habitée et se jette dans la rivière aux herbes, sur laquelle il y a de nombreux désordres. La ravine est polluée : il y a des rejets, des dépôts de déchets, et des déchets de garages plus diffus (batteries, bidons,...). La qualité de l'eau est inégale mais à certains endroits, l'odeur parle d'elle-même... Du pâturage et des cases à cochons ont été observés. Le cours d'eau présente pourtant une belle naturalité avec une ripisylve présente et une hydromorphologie respectée. L'implantation du bambou est à noter cependant.

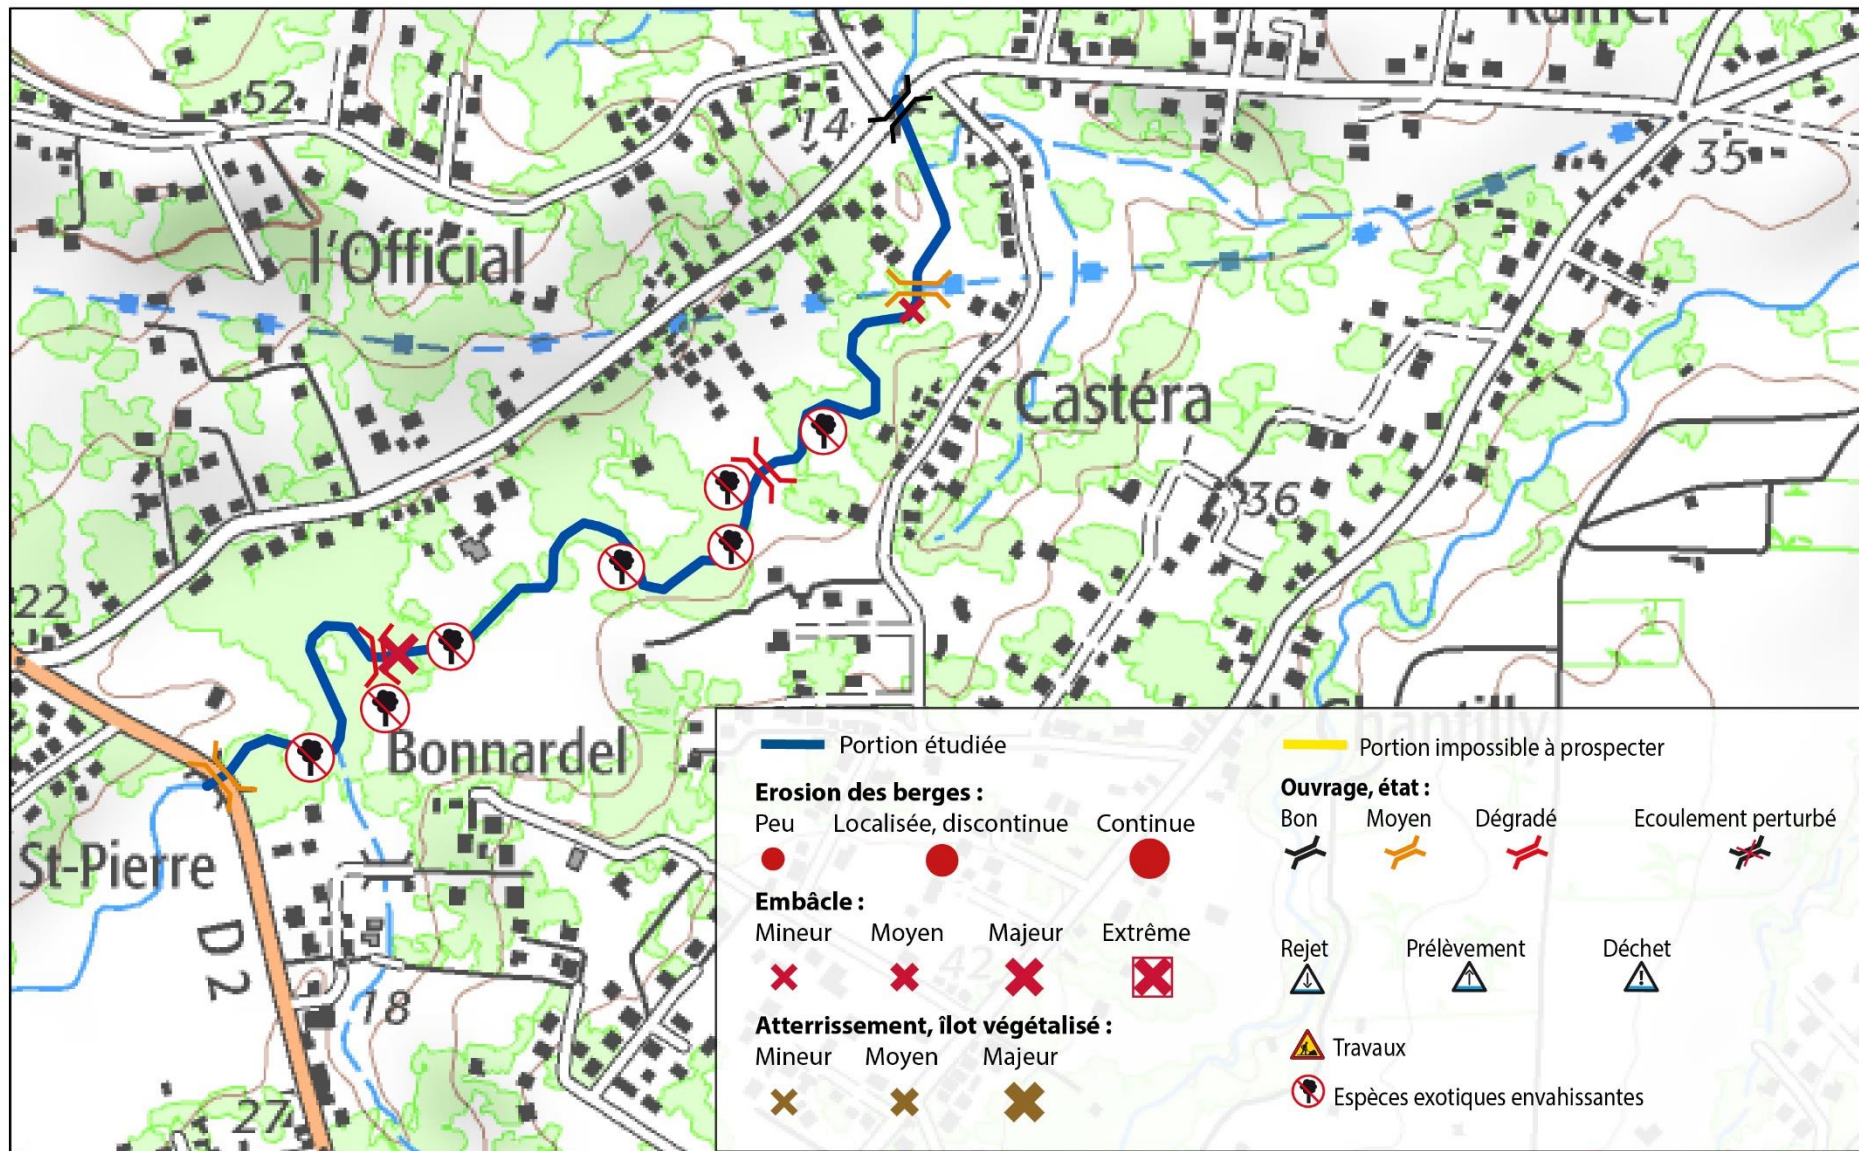
Déjà suivie l'année dernière, la rivière de Grande Anse reste peu anthropisée, particulièrement à l'amont, du fait de l'escarpement de ses berges. La ripisylve est en bon état et quasi continue. A l'aval cependant, la qualité de l'eau s'est dégradée par rapport à 2019 à cause de nouveaux rejets d'eaux usées domestiques. Un prélèvement sauvage a aussi été installé.

Les embâcles mineurs observés en 2019 ont pour la plupart naturellement résorbés mais sont venus contribuer à la formation d'embâcles conséquents à l'aval de la rivière. Le nombre d'embâcles n'a ainsi pas augmenté en 2020 mais leur taille oui. La programmation de travaux d'entretien serait intéressante à mettre en place cette année, en prévention de la création d'embâcles plus importants encore pendant la saison cyclonique.
