# ATLAS SYNTHETIQUE

2021

## MIG MTES

# MIG Rivière 2021

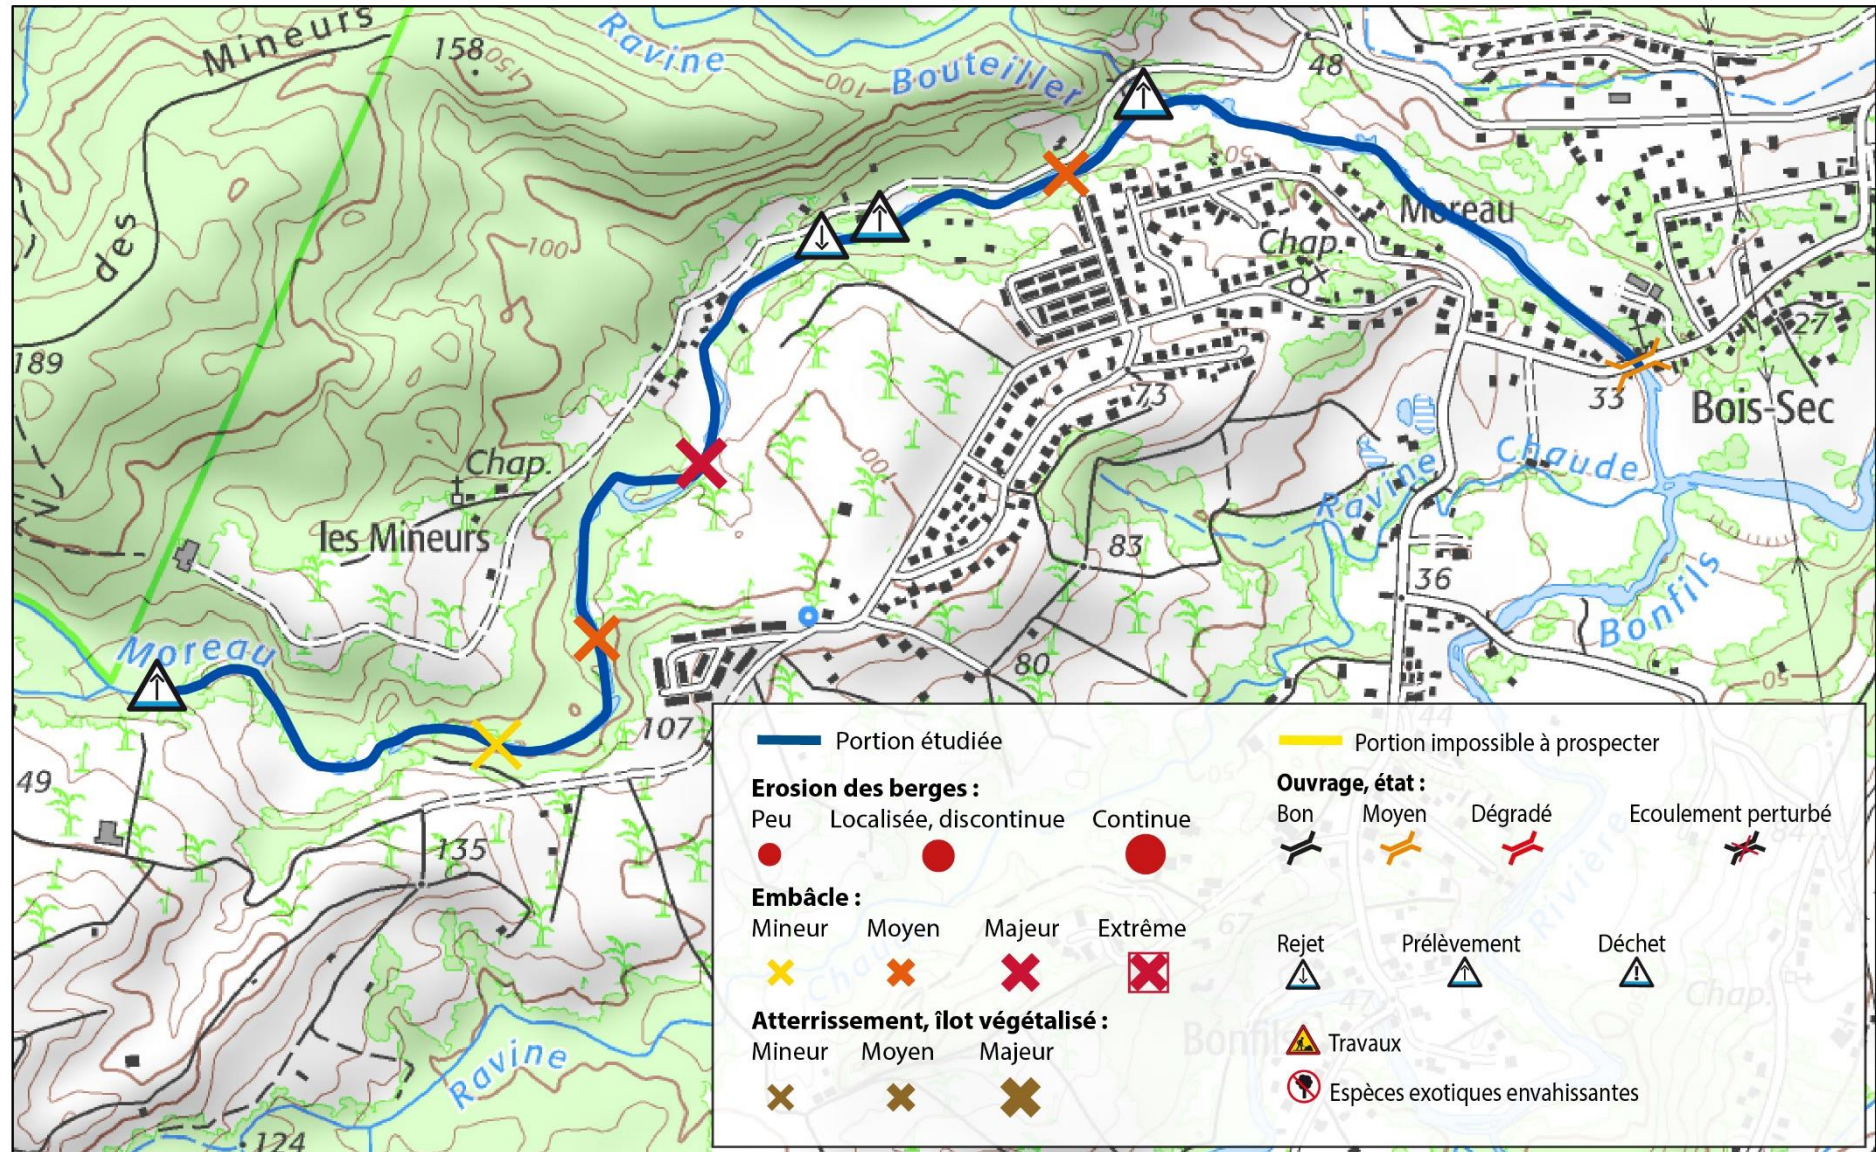
### Commentaire : RIVIERE PRIORITAIRE – Niveau de priorité 2

La rivière Ziotte est une rivière assez naturelle et très peu polluée, en bon état écologique. De nombreux embâcles sont par contre à signaler dans la partie amont, et même s'ils sont situés dans le tronçon le plus sauvage, ils peuvent induire un risque pour l'aval et l'embouchure, très fréquentés. Une intervention est donc à programmer au plus vite pour traiter l'enlèvement de ces embâcles.

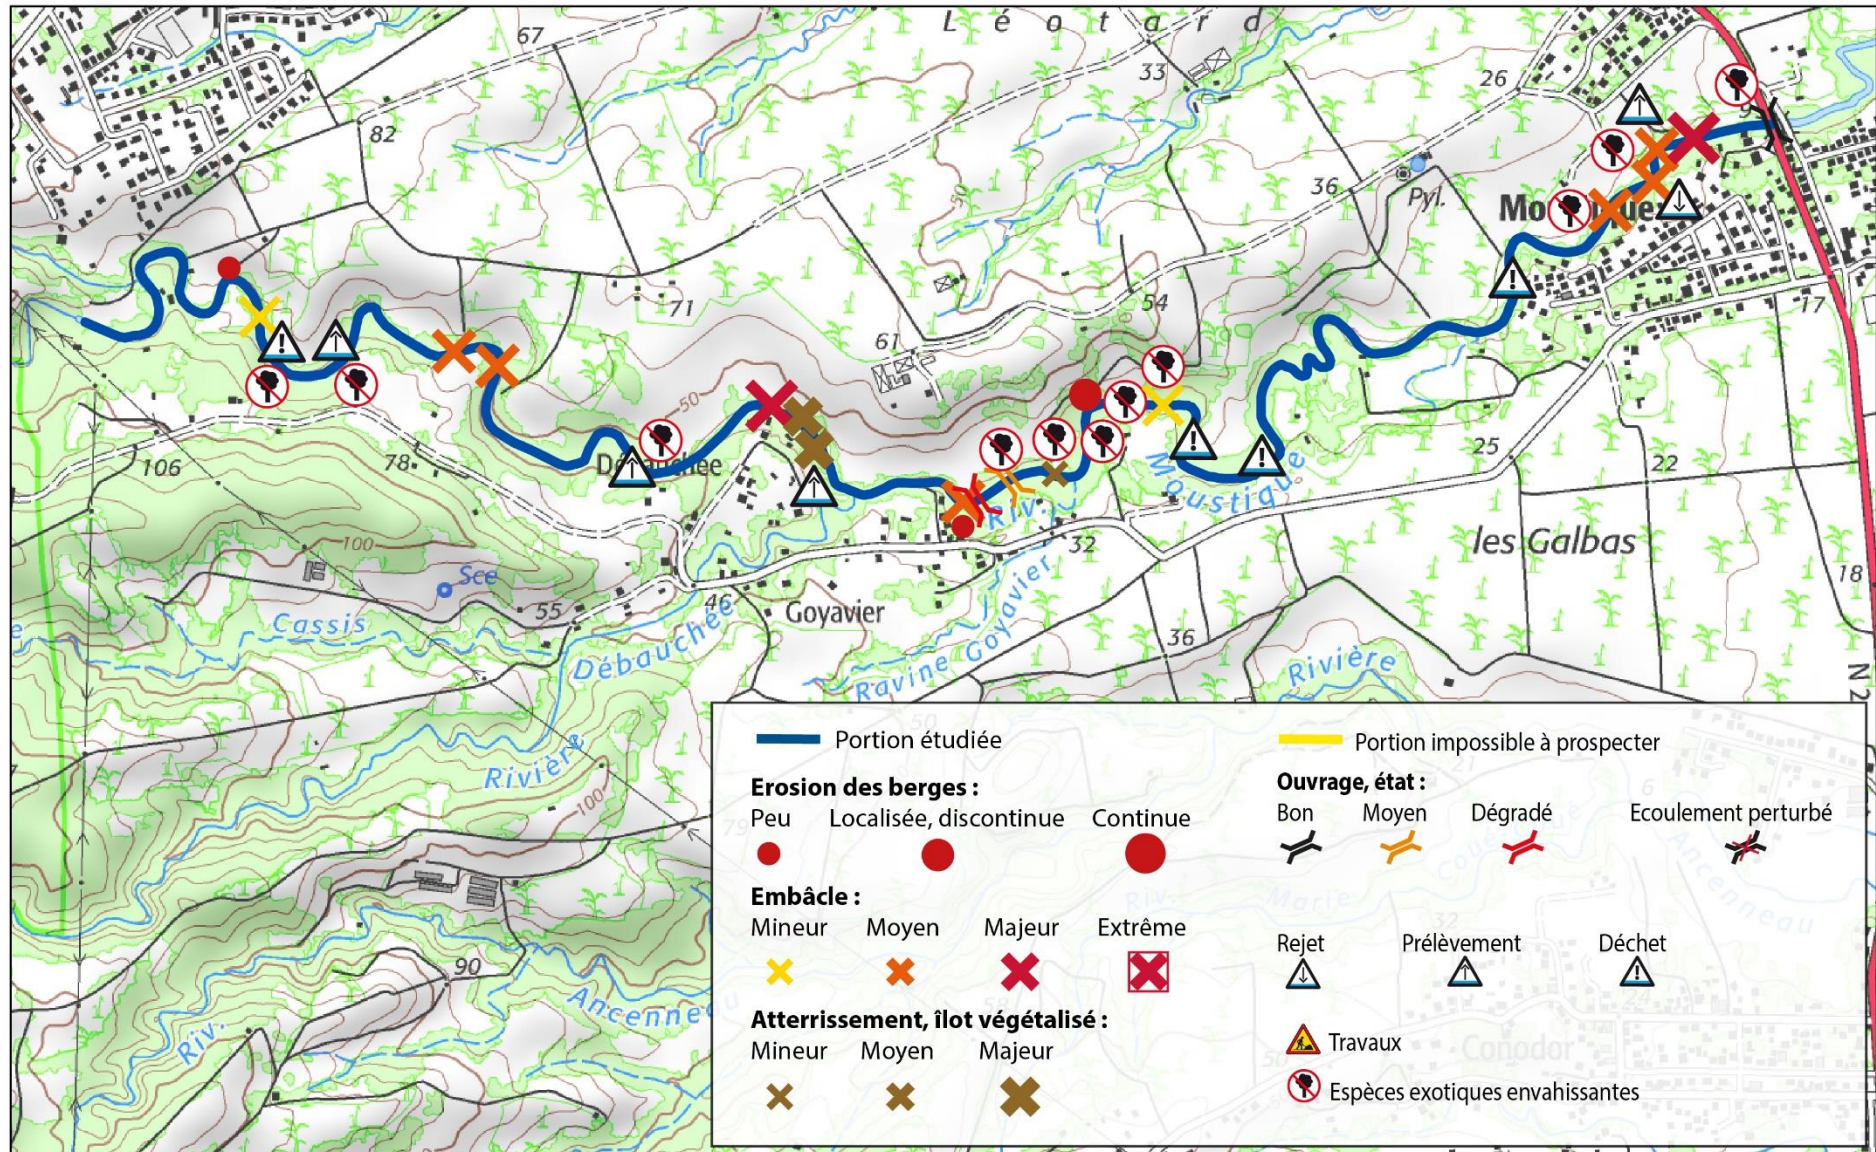
### Commentaire : Rivière non prioritaire.

La rivière dite du « Boyer » est un petit cours d'eau très urbain, passant au cœur d'un lotissement. De fait, il concentre tous les désordres dus à une perturbation anthropique : absence totale de ripisylve, remblais sur les berges, rejets d'eaux usées et dépôts de déchets... On se rapproche plus d'un égout à ciel ouvert que d'un véritable cours d'eau. Une petite zone d'embâcle, à l'amont d'un pont en état moyen, est à souligner et surveiller.
