RAPPORT ANNUEL D'ACTIVITES 2020

Mission d'Intérêt Général (MIG)

« Prévention et gestion des risques naturels »

Guadeloupe

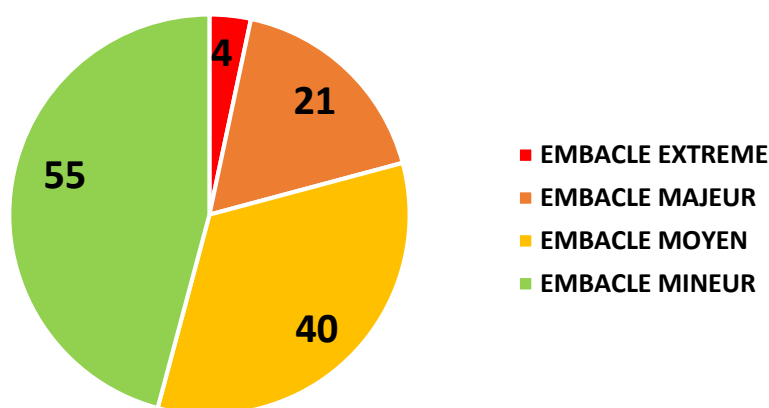
Figure 6 : Nombre d'embâcles relevés en 2020 selon le niveau de vigilance

Comme l'illustre le graphique suivant (cf. **Figure 6**), sur 120 embâcles relevés, 4 présentent un niveau de vigilance « extrême », 21 un niveau de vigilance « majeur », 40 un niveau de vigilance « moyen » et 55 un niveau de vigilance « mineur ».

Les **4 embâcles « extrêmes »** sont situés sur les cours d'eau suivants. Leur ampleur constitue un danger imminent pour la sécurité des biens et des personnes situées à proximité. Ces embâcles doivent donc être supprimés de manière urgente.

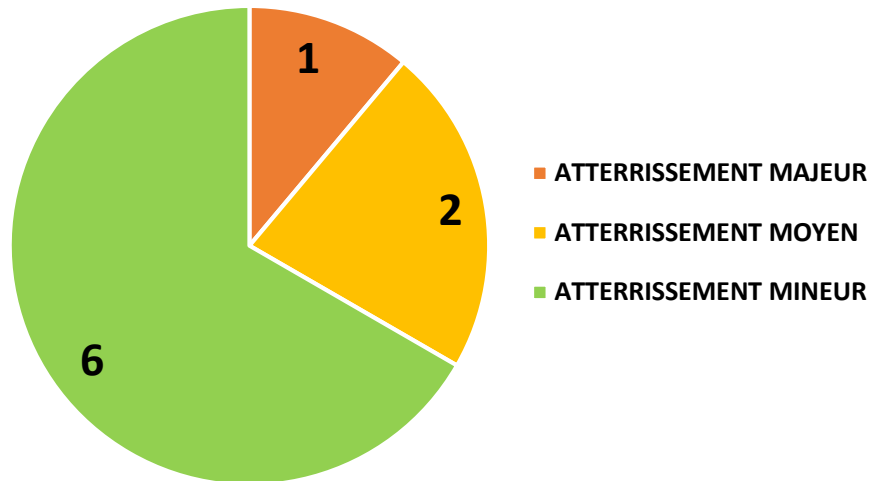
Figure 9 : Nombre d'atterrissements relevés en 2020 selon le niveau de vigilance

Parmi les 9 atterrissements relevés, 1 seul présente un niveau de vigilance « majeur », 2 un niveau de vigilance « moyen » et 6 un niveau de vigilance « mineur », comme le montre le graphique (cf. **Figure 9**).

L'atterrissement de type « majeur » a été relevé dans la **Rivière du Galion** (Gourbeyre).

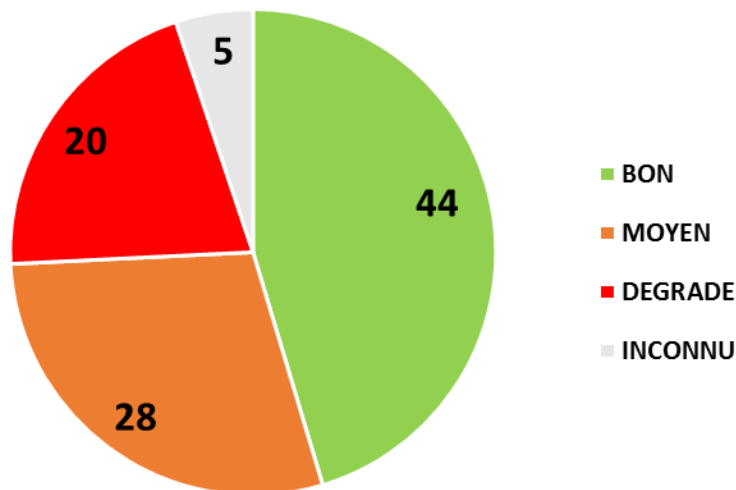
Figure 13 : Nombre d'ouvrages observés en 2020 selon leur état de dégradation

Si 43 de ces ouvrages sont jugés en bon état, 28 ont été évalués comme étant dans un état moyen et 20 sont dégradés (cf. **Figure 13**).

Sur les **20 ouvrages dégradés**, on trouve 8 ponts, 5 passerelles, 3 gués, 2 ouvrages patrimoniaux, 1 barrage et 1 buse. S'il y a moins d'ouvrages recensés qu'en 2019, ceux-ci sont en moins bon état par rapport à l'année dernière.

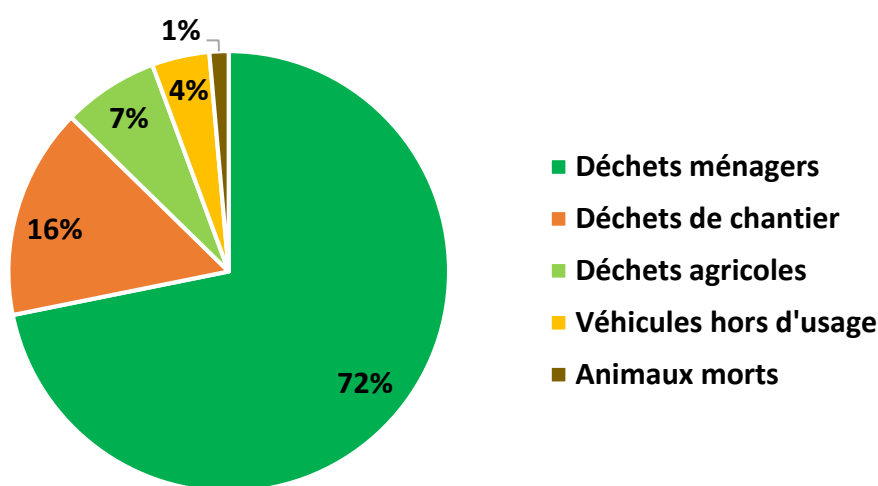
Figure 18 : Répartition par type de déchets des dépôts observés dans les cours d'eau en 2020

En 2020, **71 dépôts de déchets** ont été recensés, dont 51 de déchets ménagers (DM), 11 de déchets de chantiers (DC), 5 de déchets agricoles (DA), 3 véhicules hors d'usages (VHU), et un animal mort (AM). Les déchets domestiques représentent ainsi les trois quarts des dépôts sauvages observés, comme le montre le graphique ci-dessous (cf. **Figure 18**).

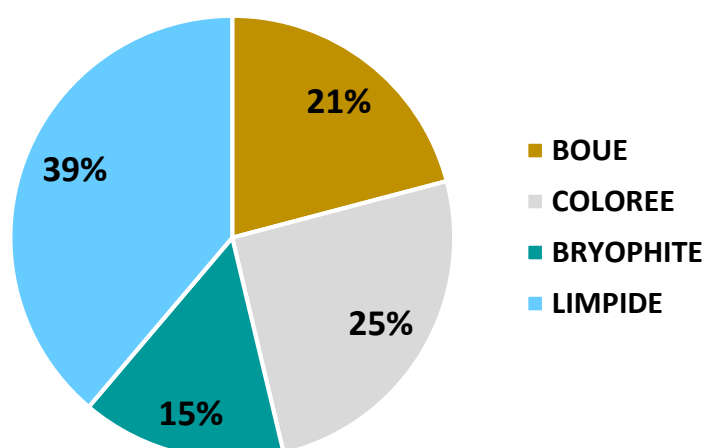
Figure 22 : Qualité de l'eau observée dans les cours d'eau en 2020

Pour l'ensemble des rejets observés, la qualité de l'eau a été évaluée à vue d'œil afin d'estimer grossièrement la pollution qu'ils engendrent sur les cours d'eau concernés (cf. **Figure 22**). Des présomptions de pollutions ont été identifiées pour au moins **32 rejets**. Ils sont situés sur les cours d'eau suivants :

Si ces pollutions sont en grande partie induites par les rejets d'eaux usées domestiques directement en milieu naturel, on note également un rejet d'eaux usées dû à une **canalisation de tout-à-l'égout rompue** sur la rivière Vinty à Sainte-Rose. Une **station d'épuration (STEP) défectueuse** représente une source de pollution importante sur la rivière du Premier Bras à Sainte-Rose. Enfin, on trouve aussi de nombreux **rejets d'effluents d'élevage**, principalement de cochons (Ravine Cornot, Rivière Viard et Canal des Rotours).
