# RAPPORT ANNUEL D'ACTIVITES 2023

## Mission d'Intérêt Général (MIG)

### « Prévention et gestion des risques naturels »

#### Guadeloupe

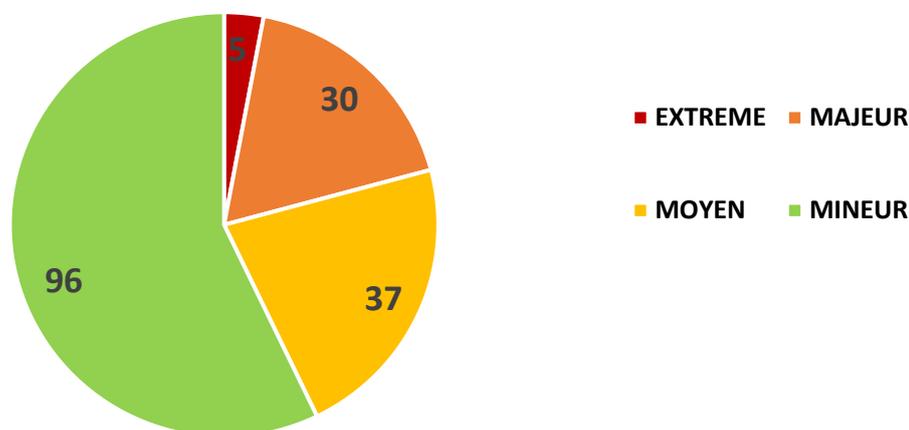
**Figure 5 :** Nombre d'embâcles relevés en 2023 selon le niveau de vigilance

Comme l'illustre le graphique suivant (cf. **Figure 5**), sur 168 embâcles relevés, 5 présentent un niveau de vigilance « extrême », 30 un niveau de vigilance « majeur », 37 un niveau de vigilance « moyen » et 96 un niveau de vigilance « mineur ».

Les **5 embâcles « extrêmes »** sont situés sur les cours d'eau suivants. Leur ampleur constitue un danger imminent pour la sécurité des biens et des personnes situées à proximité. Ces embâcles doivent donc être supprimés de manière urgente.

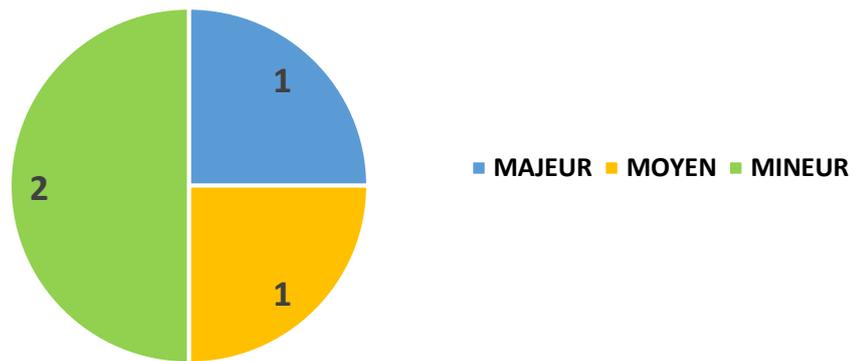
**Figure 8 :** Nombre d'atterrissements relevés en 2023 selon le niveau de vigilance

Parmi les 4 atterrissements relevés, 1 seul présente un niveau de vigilance « majeur ». 1 autre correspond à un niveau de vigilance « moyen » et les 2 autres à un niveau de vigilance « mineur », comme le montre le graphique (cf. **Figure 8**).

**L'atterrissement de type « majeur »** a été relevé dans la **Ravine Petite Briqueterie** (Capesterre/Goyave)

Des travaux de débroussaillage, de scarification (extraction des systèmes racinaires puis broyage), ou d'ouverture de bras mort ou de transfert de déblais par régilage (transfert local de matériaux, dégagement ponctuel d'arches de ponts) pourront être proposés, si jamais ces atterrissements prennent plus d'ampleur à l'avenir.

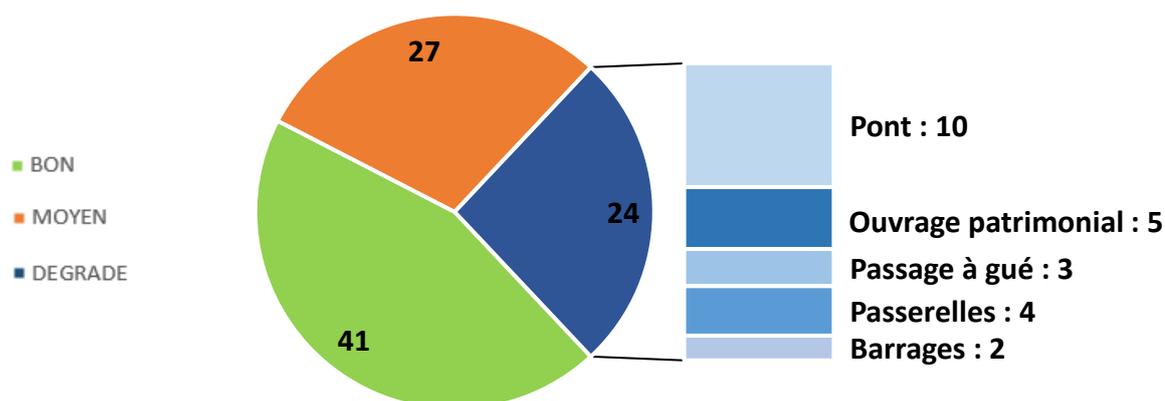
**Figure 12 :** Nombre d'ouvrages observés en 2023 selon leur état de dégradation

Si **41 de ces ouvrages sont jugés en bon état, 27 ont été évalués comme étant dans un état moyen et 24 sont dégradés** (cf. [Figure 12](#)).

Sur les **24 ouvrages dégradés**, on trouve 4 passerelles, 2 barrages, 10 ponts, 3 passages à gué et 5 ouvrages patrimoniaux.

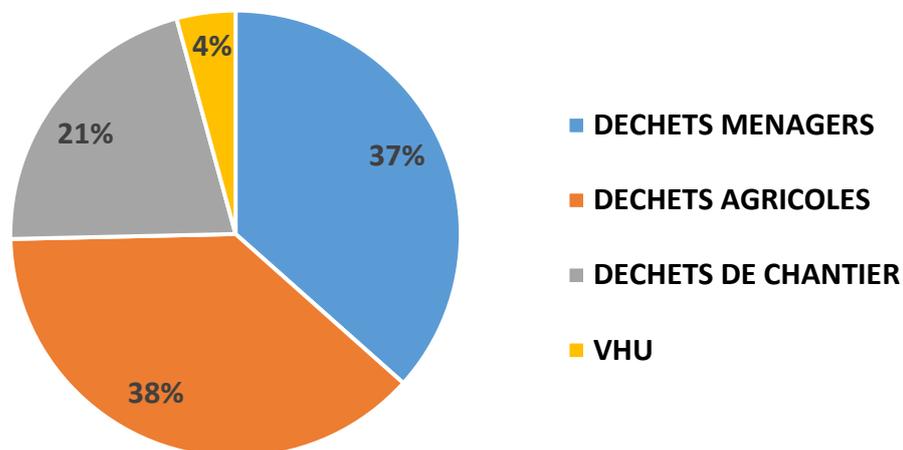
Figure 14 : Répartition par type de déchets des dépôts observés dans les cours d'eau en 2023

En 2023, **71 dépôts de déchets** ont été recensés, soit environ **26% de plus qu'en 2022** (l'année précédente on observait déjà une augmentation de 25% par rapport à 2021). Ils se répartissent en 26 dépôts de déchets ménagers (DM), 27 de déchets agricoles (DA), 15 de déchets de chantiers (DC), ainsi que 3 véhicules hors d'usages (VHU) et 4 observations d'animaux morts (AM). Les déchets domestiques et agricoles représentent ainsi près d'un tiers chacun des dépôts sauvages observés, comme le montre le graphique ci-dessous (cf. **Figure 14**).

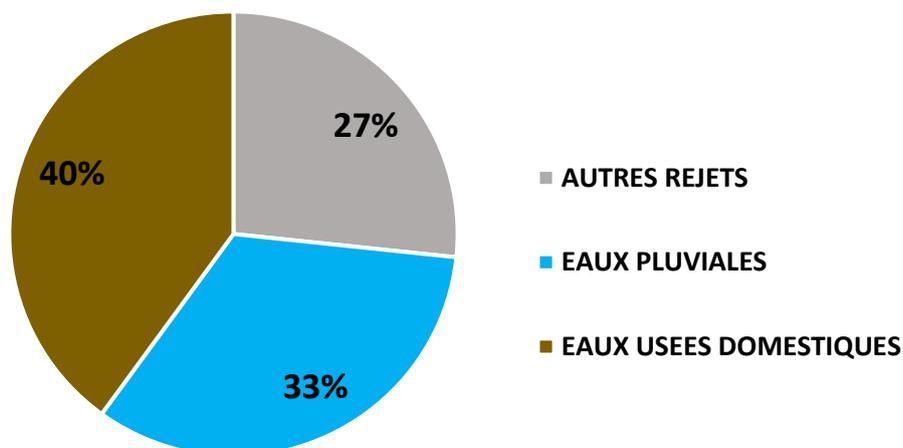
Figure 16 : Répartition par origine des rejets observés dans les cours d'eau en 2023

Cette année, **45 points de rejets** ont été constatés, 5 de plus par rapport aux relevés effectués en 2022. 18 sont des rejets d'eaux usées domestiques (EUD), 15 des rejets d'eaux pluviales et 12 des rejets « autres » ou non identifiés (effluents d'élevage, hydrocarbures, etc.). 11 cours d'eau sur les 27 prospectés sont concernés par un ou plusieurs types de rejets, soit moins de la moitié :

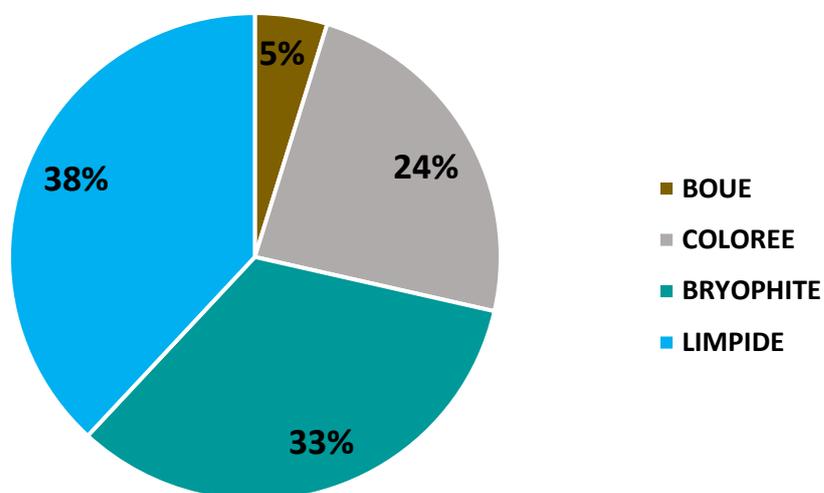
**Figure 18** : Qualité de l'eau observée dans les cours d'eau en 2023

Pour l'ensemble des rejets observés, la qualité de l'eau a été évaluée à vue d'œil afin d'estimer grossièrement la pollution qu'ils engendrent sur les cours d'eau concernés (cf. **Figure 18**). Des présomptions de pollutions ont été identifiées pour au moins **21 rejets**. Ils sont situés sur les cours d'eau suivants :

On trouve aussi de nombreux **rejets d'effluents d'élevage**, principalement de cochons (Rivière Sens, Ravine du Trou aux Chiens).
