## Reconstruction / extension de la maison d'arrêt de Basse Terre

**Note hydraulique :  
analyse du PPRI au regard des  
aménagements de la ravine « Petit  
Paris » au droit du projet**

*Version 6*

janvier 2018

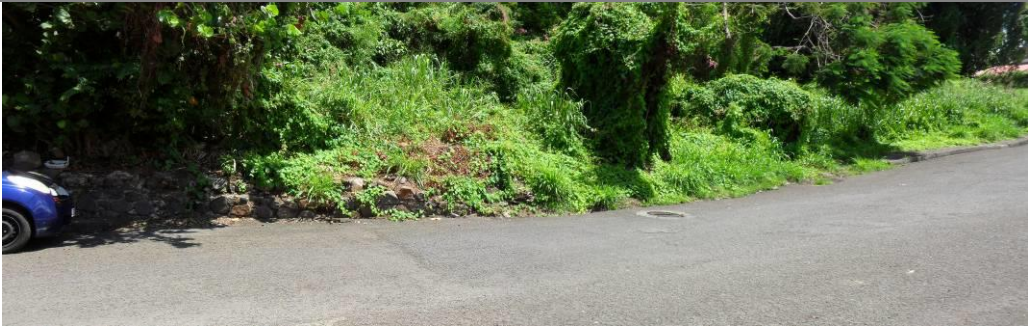
| | | Photo n°1 : Emplacement approximatif du tracé du dalot au droit du projet / rue Emilio Martini | | | |

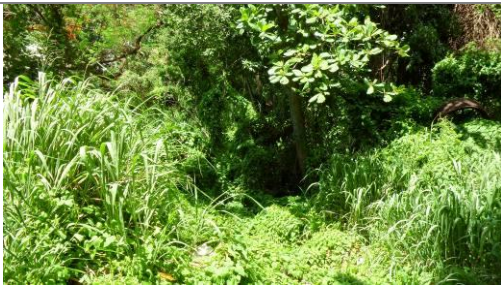
| | | | | Photo n° 2 : vestige de ravine dans l'emprise du projet | Photo n°3 : aval de la rue Dugommier |

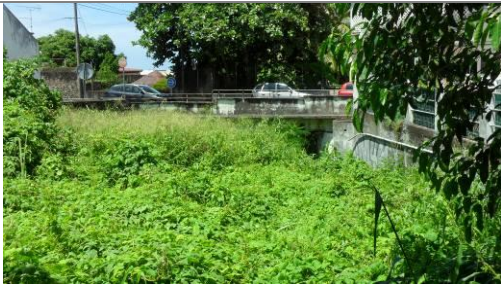
| | | | | Photo n°4 : pont bicentenaire de la rue Dugommier | Photo n° 5 : aperçu de la section sous l'ouvrage (~55 cm de hauteur en flèche pour environ 5 mètres de large)<br><i>La ravine est canalisée sous l'ouvrage dans un dalot</i> |

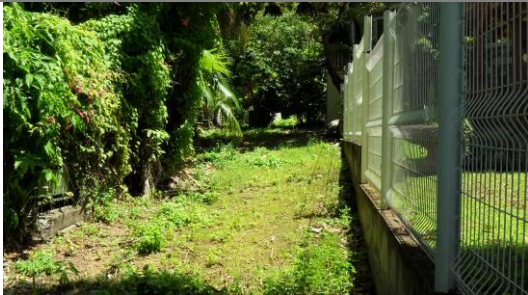
| | | | | Photo n°6 : amont de la rue Dugommier : emprise de l'ancienne ravine, canalisée et recouverte. | Photo n° 7 : début du dalot reprenant les écoulements, proximité rue Lethiere, après |

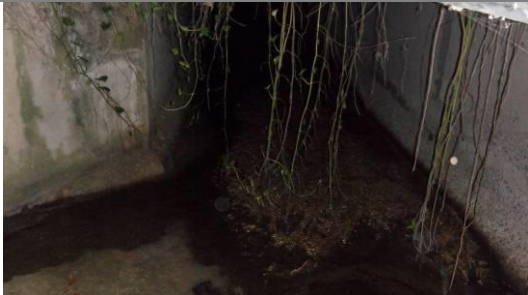
Le dernier passage sous dalot visible, coté aval, se situe au droit de la rue Léthière (photo n°7).

| passage sous l'immeuble (photo suivante) | |

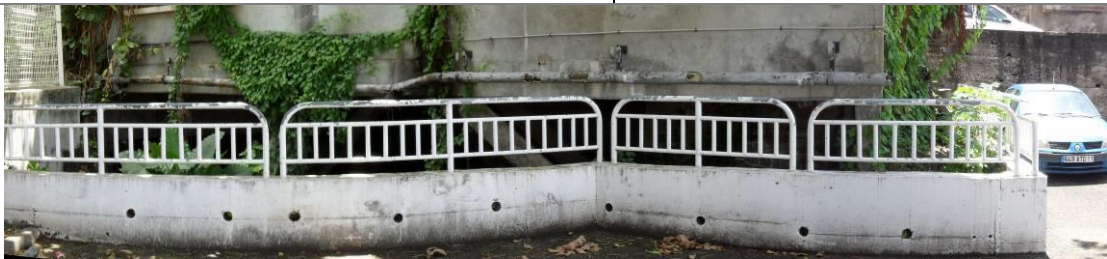
| Photo n°8 : passage sous bâtiment, rue Lethiere (vue vers l'amont) | |

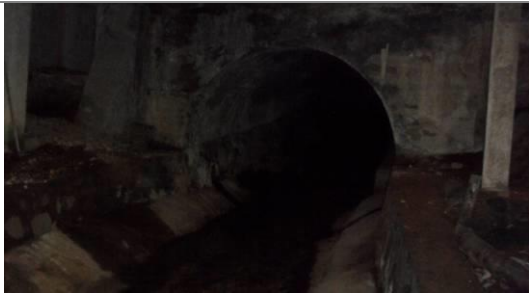
| Photo n°9 : ouvrage sous le bâtiment (ovoïde de diamètre approximatif 3m) | Photo n°10 : emprise de l'ancienne ravine : canalisation sous dalot (on voit ici le dessus des dalots) |

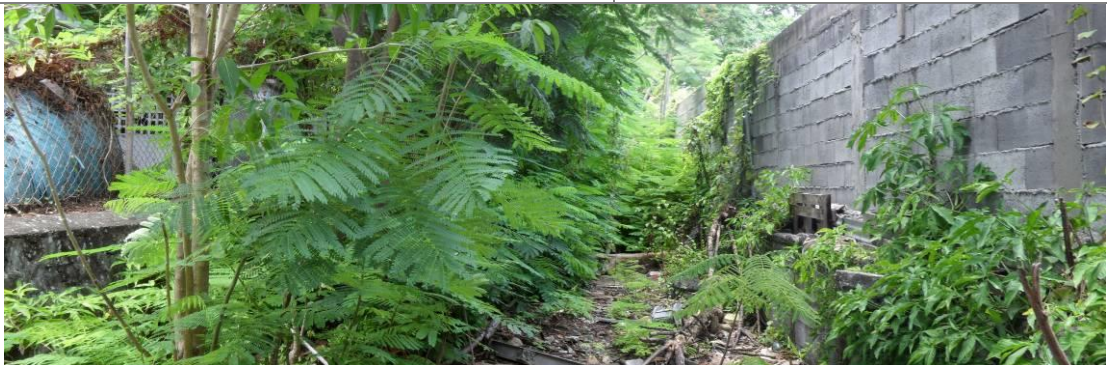
| Photo n°11 : ravine canalisée sous dalot (en amont de la rue Lardenoy, à l'est de la chambre des métiers) | |

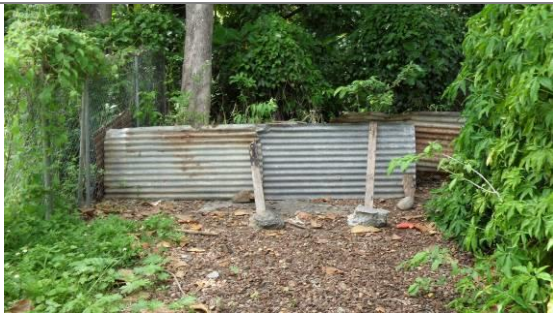
| Photo n°12 : fin de la canalisation de la ravine sous dalot (entre la ruelle du Château d'eau et la | Photo n°13 : passage sous l'avenue Lucien Bernier |

| rue Lardenoy) | |

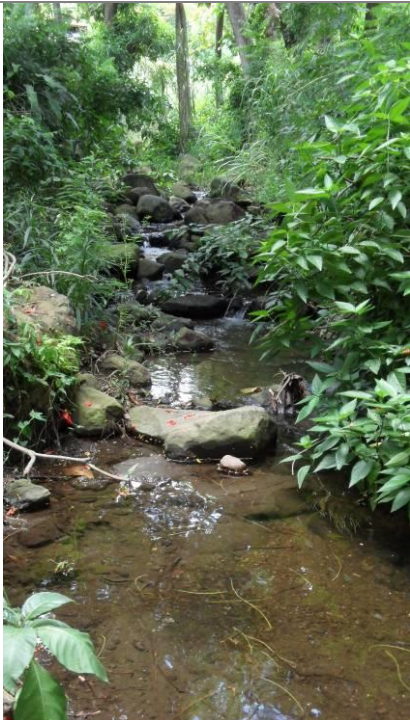
| Photo 14 : état naturel de la ravine retrouvé en amont de l'avenue Lucien Bernier | Photo 15 : amont de la Rue Frantz Fanon (Hôtel de Région) : ravine canalisée |

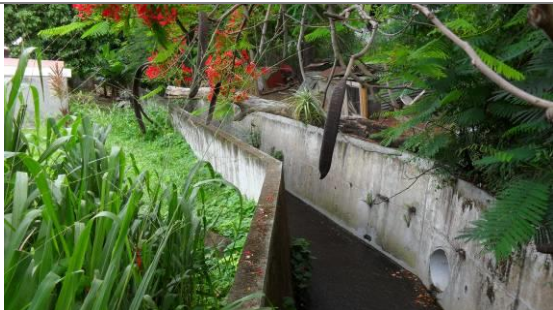
| Photo 16 : aval de la RD25 en amont de l'hôtel de Région : ravine canalisée | Photo 17 : ravine en aval de la rue des Aster : ravine « naturelle » |

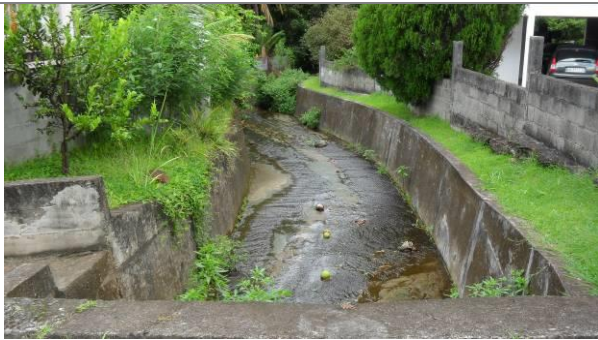
| Photo 18 : amont de l'impasse des Cerisiers : ravine canalisée | Photo 19 : résidence la Palmeraie. |

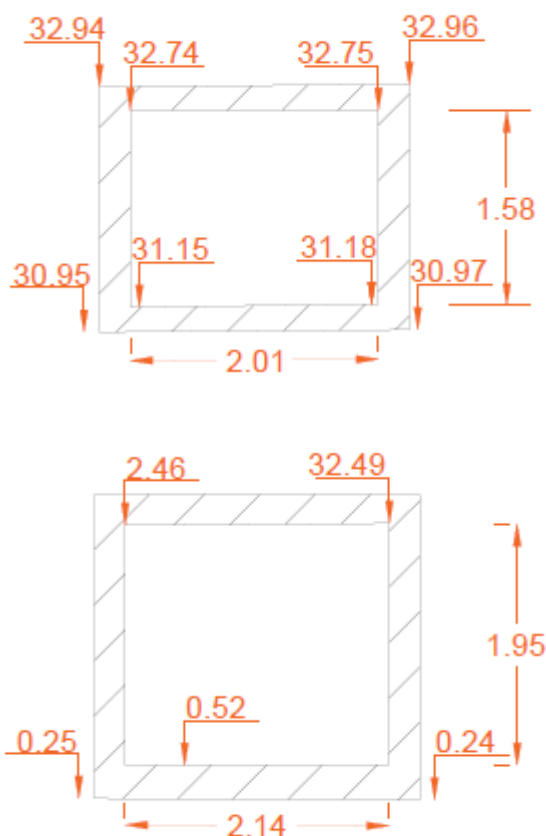
Les dimensions du dalot ont été relevées en plusieurs points de celui-ci sur le linéaire présenté sur le plan ci-après. **Les dimensions relevées en 10 points du dalot vont de 2.4m x 2m à 2m x 1.6m.**

Coupe du dalot réalisée par Egis à partir des données topographiques
