Renforcement du quai 13

Dossier de déclaration au titre de la Loi sur l'Eau

Titre	Renforcement du quai 13 Dossier de déclaration au titre de la Loi sur l'eau
Destinataires	Grand Port Maritime de Guadeloupe Quai Ferdinand de Lesseps B.P. 485 97 165 POINTE-A-PITRE CEDEX

Mots clés : loi sur l'eau, quai 13, travaux, renforcement, micropieux, béton, 2021

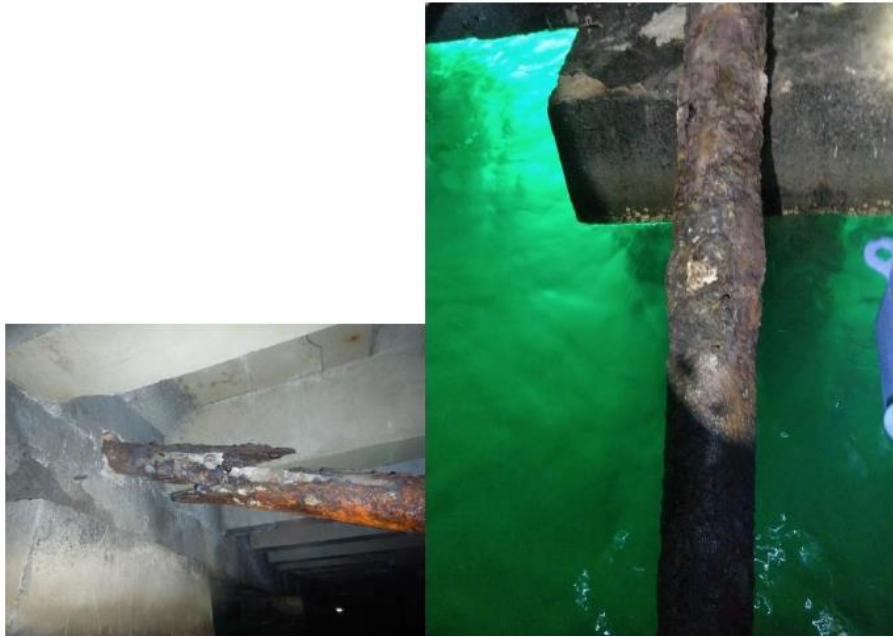
Figure 8 : Rupture de tirants, inspection de 2020(ACCOAST, AMAYA)

- 21 tirants sur les 24 retenant la poutre C' sont rompus ou en passe de l'être. Les bétons des poutres longitudinales B et C sont très dégradés (béton fracturés ou absent et fers apparents corrodés) au niveau de la semelle
- Les poutres d'origine doivent être réparées
- Des dégradations des éléments d'usage créant des difficultés d'exploitation : défaut sur échelle, altération d'une grille de couverture d'un regard (ancrage des portiques anticyclone)

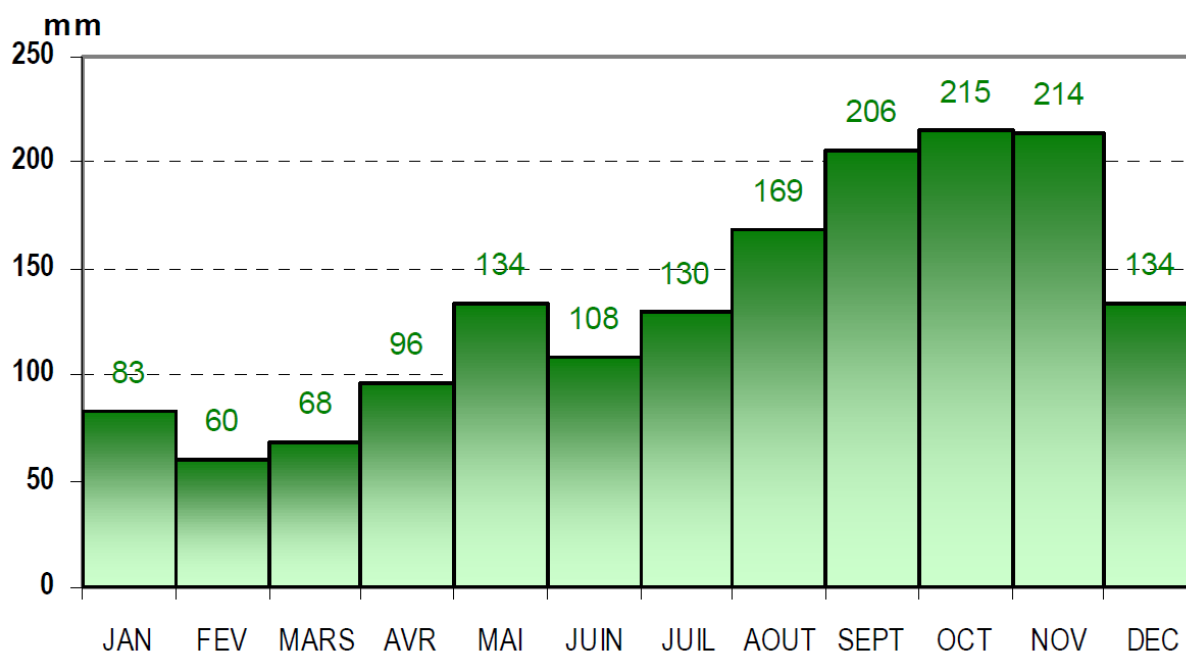
Pluviométrie à Les Abymes Le Raizet Normales mensuelles 1981 à 2010

Figure 12 : Normales mensuelles de cumul de précipitations sur la station du Raizet (source : Météo France)

Ces deux saisons sont séparées par des périodes de transition s'étalant sur un à deux mois. Ce climat se caractérise principalement par de fortes amplitudes pluviométriques. Ainsi, de 1981 à 2010, le cumul précipitation à la station du Raizet varie de 60 mm en Février à 215 en Août.
