Etude de Cas par Cas en vue de l'immersion de 3 éco-récifs de mouillage dans l'Anse de Sainte-Anne

Document annexe à la Demande d'Etude au Cas par Cas

Association KAZARECYCLE
Ancien aéroport
47 rue des Amandiers, 97139 LES ABYMES

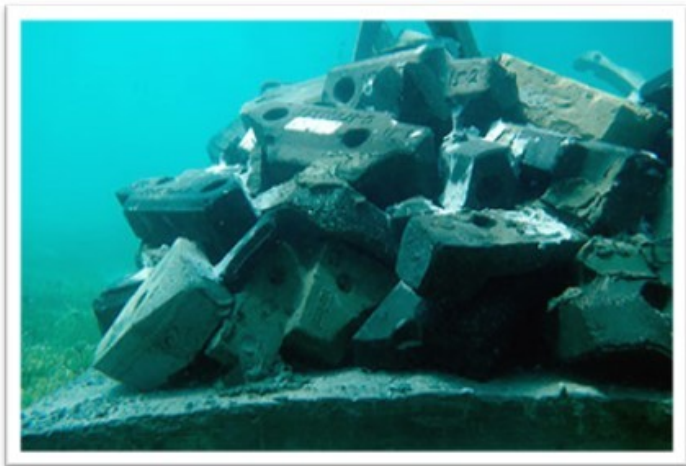
Les trois éco-récifs qui seront immergés sont innovants et constitués de matériaux de récupération. Ils sont en effet composés de blocs de bétons dont l'utilité première est de lester les machines à laver. Récupérés, ces derniers sont agencés puis liés par du béton coulé sur la structure. L'ensemble, agrémenté de morceaux de bambous figés dans le complexe, présente une multitude d'anfractuosités idéales pour abriter les animaux marins de toutes tailles.

Figure 1 : Eco-récif de l'association Kazarecycle installé à Saint-François

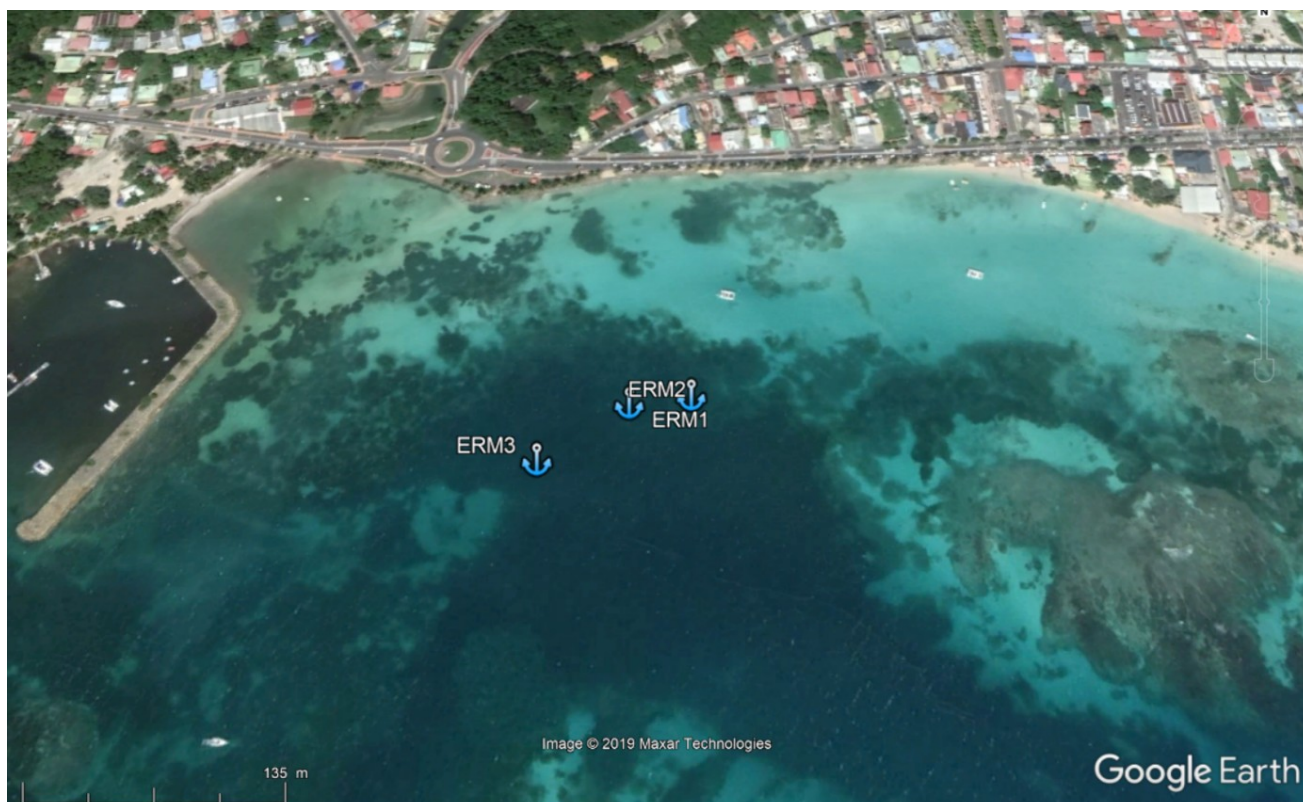
- Eco-récif de mouillage 1 : 16°13'18.92''N ; 61°23'15.30''O
- Eco-récif de mouillage 2 : 16°13'18.73'' N ; 61°23'16.59''O
- Eco-récif de mouillage 3 : 16°13'17.46''N ; 61°23'18.43''O

Figure 4 : Cartographie des zones sélectionnées pour accueillir les trois éco-récifs de mouillage

Les éco-récifs de mouillage seront aux emplacements du futur chenal traversier. Il pourra donc être envisagé d'utiliser ces éco-récifs de mouillage pour l'amarrage d'une ou plusieurs bouées de balisage.

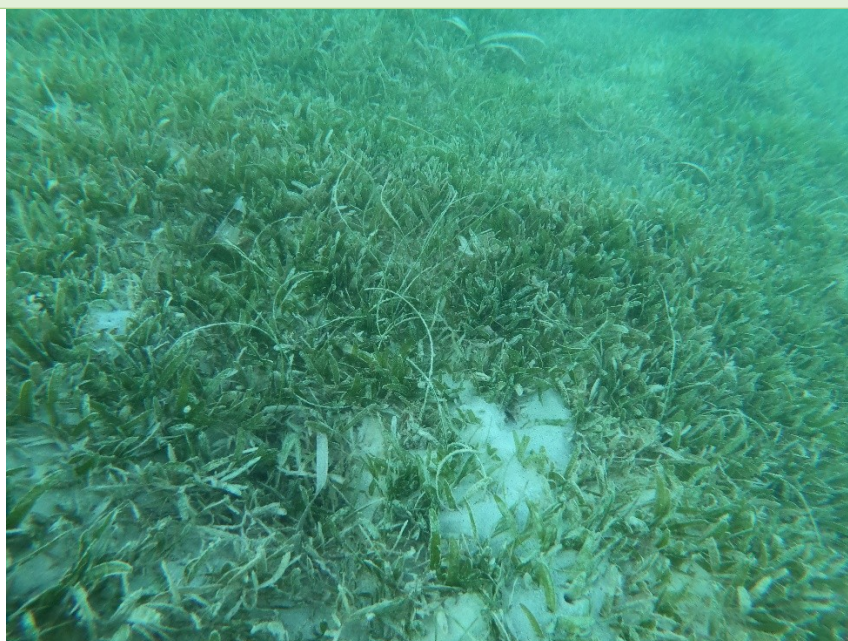
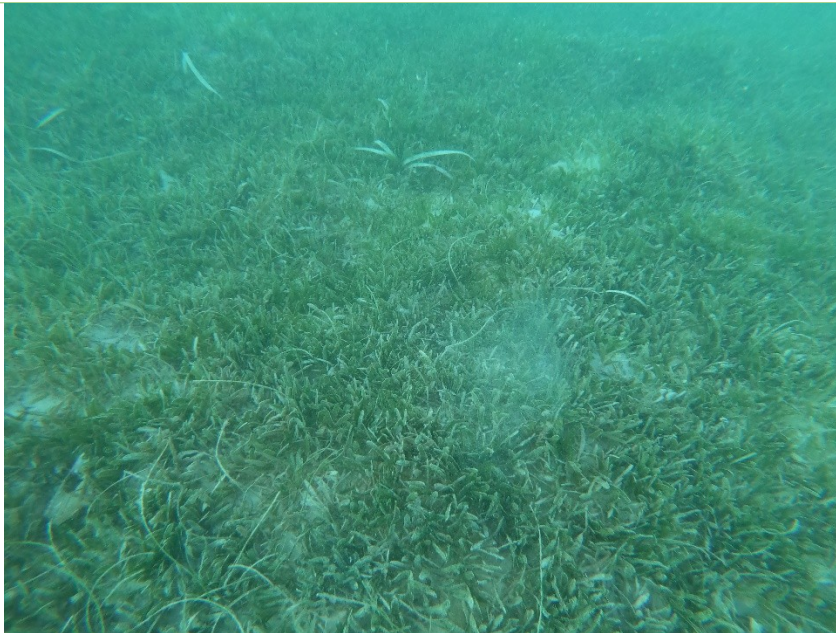
Images des fonds

Désignation	Point GPS	Profondeur	Substrat
Eco-récif de mouillage 1	16°13'18.92''N ; 61°23'15.30''O	3.8m	Sableux

Substrat sableux recouvert par un tapis d'*Halophila stipulacea*, parsemé de quelques *Syringodium filiforme* et de *Thalassia testudinum*. On observe sur la zone quelques trainées de sable non recouvert par les herbiers.

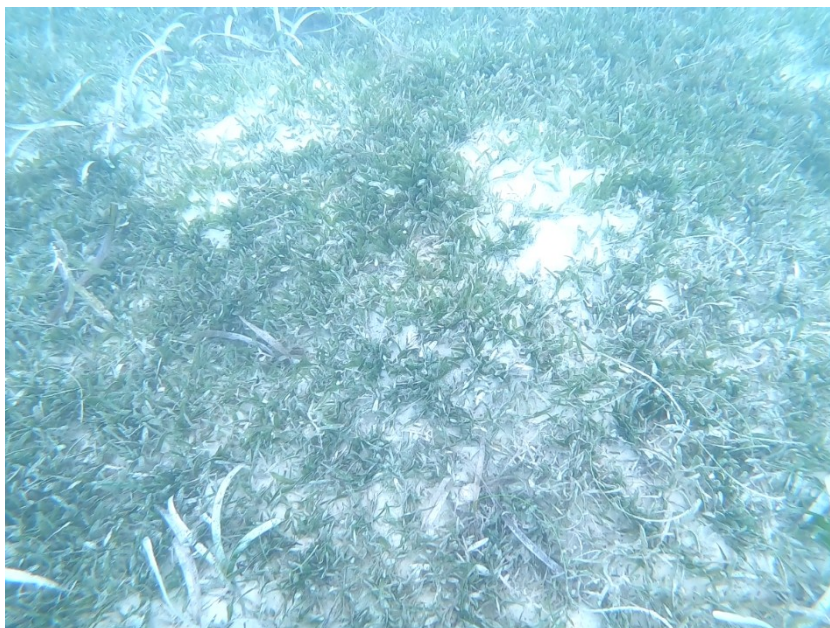
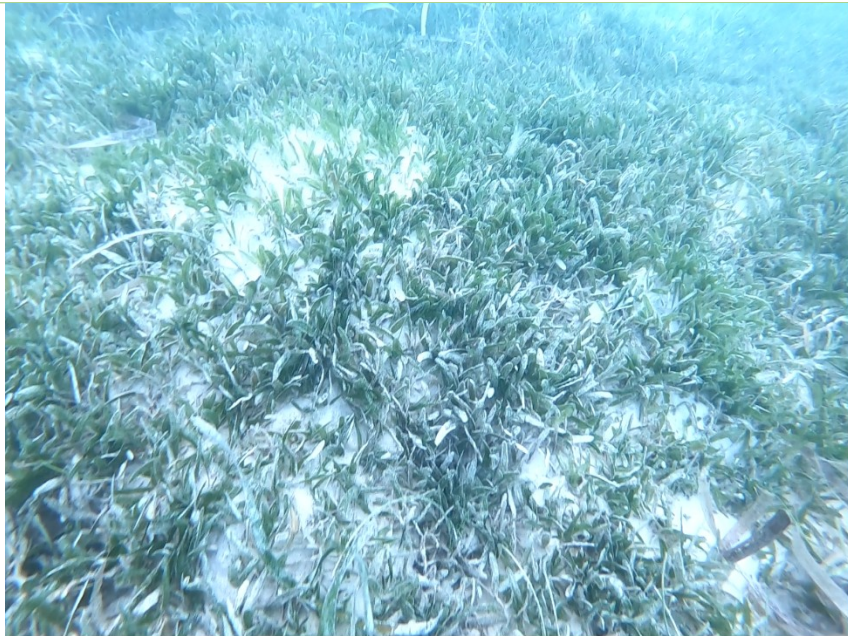
Images des fonds

Désignation	Point GPS	Profondeur	Substrat
Eco-récif de mouillage 2	16°13'18.73'' N 61°23'16.59'' O	3.9m	Sableux

Substrat sableux recouvert par un tapis d'*Halophila stipulacea*, parsemé de quelques rares *Thalassia testudinum*. On observe sur la zone quelques trainées de sable non recouvert par les herbiers.

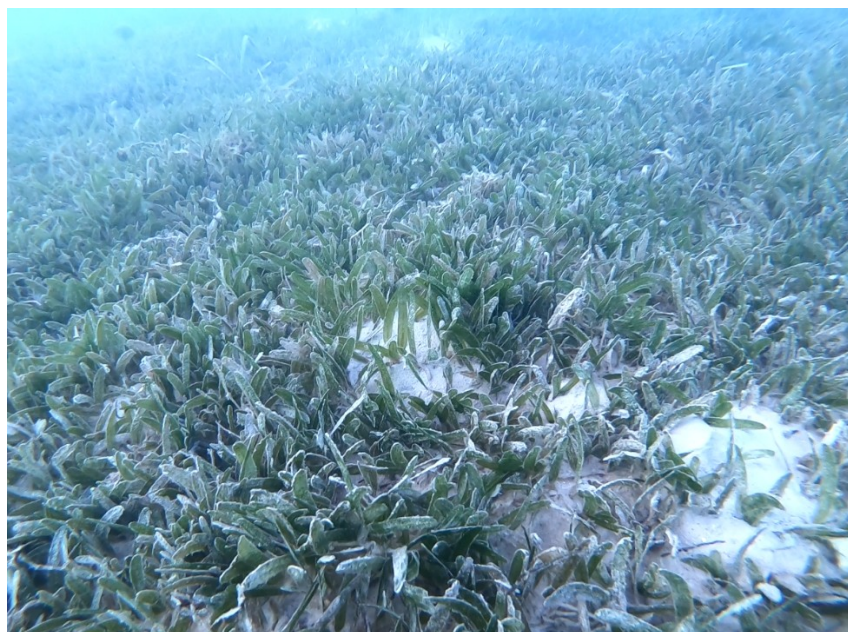
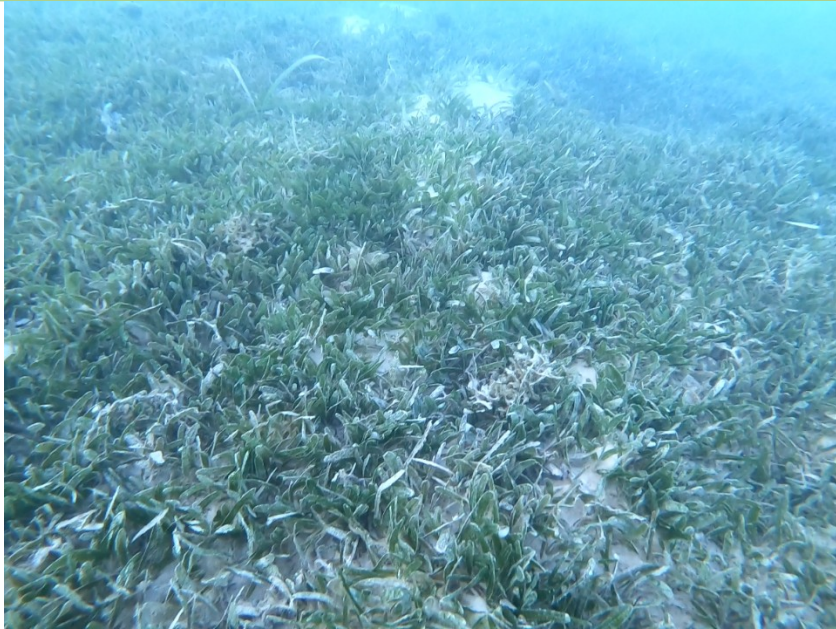
Images des fonds

Désignation	Point GPS	Profondeur	Substrat
Eco-récif de mouillage 3	16°13'17.46''N ; 61°23'18.43''O	4,3m	Sableux

Substrat sableux recouvert par un tapis d'*Halophila stipulacea*, parsemé de quelques rares *Thalassia testudinum*. On observe sur la zone quelques traînées de sable non recouvert par les herbiers.

Le point d'immersion du 3ème éco-récif a été sélectionné proche du rejet d'eau pluviale situé sous le boulevard de Sainte-Anne, dans le but de vérifier l'impact des rejets sur la colonisation naturelle de l'éco-récif. Les données de suivi récoltées sur cet éco-récif seront comparées à celles obtenues sur les autres éco-récifs.

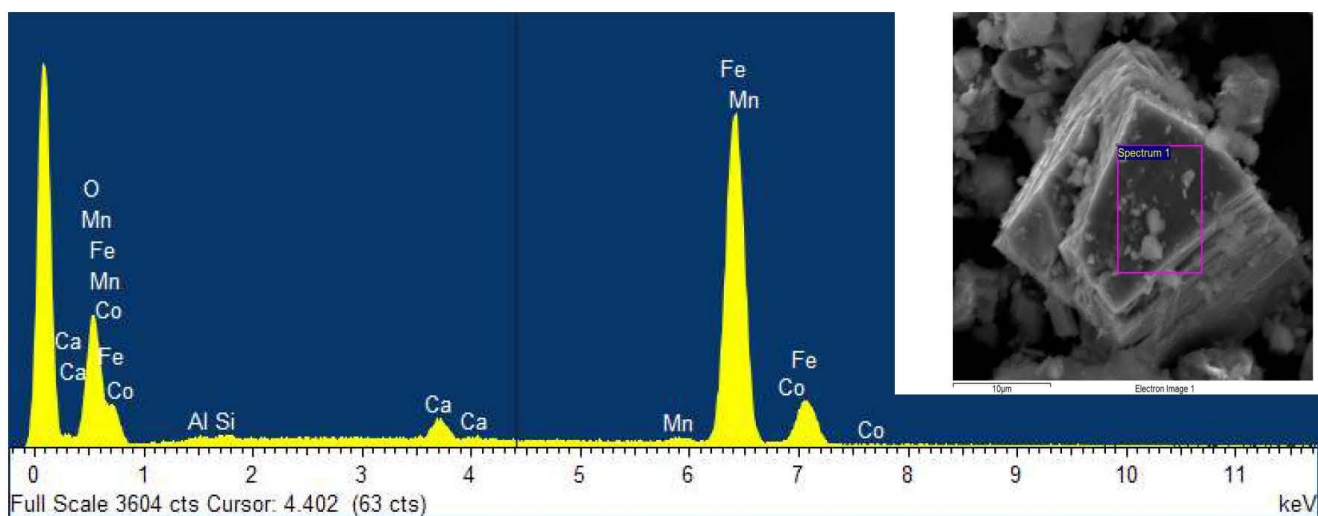
Echantillon 1A :

Spectre d'analyse EDS

Observation MEBE

Les éléments majoritaires présents dans le matériau sont le fer, le calcium, le silicium et le manganèse. On note la présence de manganèse en un seul point d'analyse pouvant correspondre à une pollution localisée liée à l'outil de prélèvement de l'échantillon.

Pour les échantillon 1A et 2A en un point d'analyse la présence de manganèse a été décelée. Son origine est vraisemblablement liée à une pollution par l'outil de prélèvement de l'échantillon (forêt de perçage).

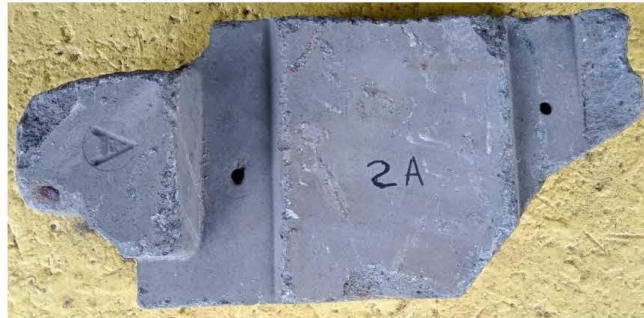
Echantillon 2A :

Spectre d'analyse EDS

Observation MEBE

Les éléments majoritaires présents dans le matériau sont le fer, le calcium, le silicium et le manganèse. On note la présence de manganèse en un seul point d'analyse pouvant correspondre à une pollution localisée liée à l'outil de prélèvement de l'échantillon.

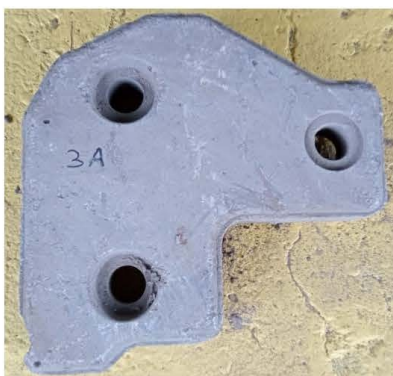
Echantillon 3A :

Spectre d'analyse EDS

Observation MEBE

Les éléments majoritaires présents dans le matériau sont le fer, le calcium, le silicium et l'aluminium. On note la présence de manganèse en un seul point d'analyse pouvant correspondre à une pollution localisée liée à l'outil de prélèvement de l'échantillon.

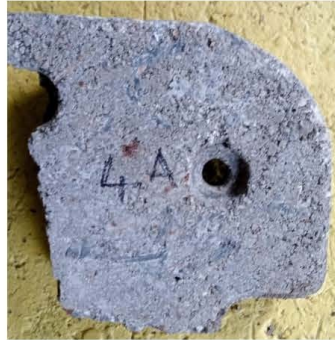
Echantillon 4A :

Spectre d'analyse EDS

Observation MEBE

Les blocs 1A, 2A et 3A sont très proches en composition et diffèrent du bloc 4A qui ne présente pas d'oxyde de silice comme les 3 premiers mais de l'oxyde de magnésium.
