# Travaux de mise en œuvre d'enrochements le long du mur de la Halle et bétonnage sous plateforme

Résumé Non Technique  
250480

Juin 2025

GRAND PORT MARITIME DE GUADELOUPE

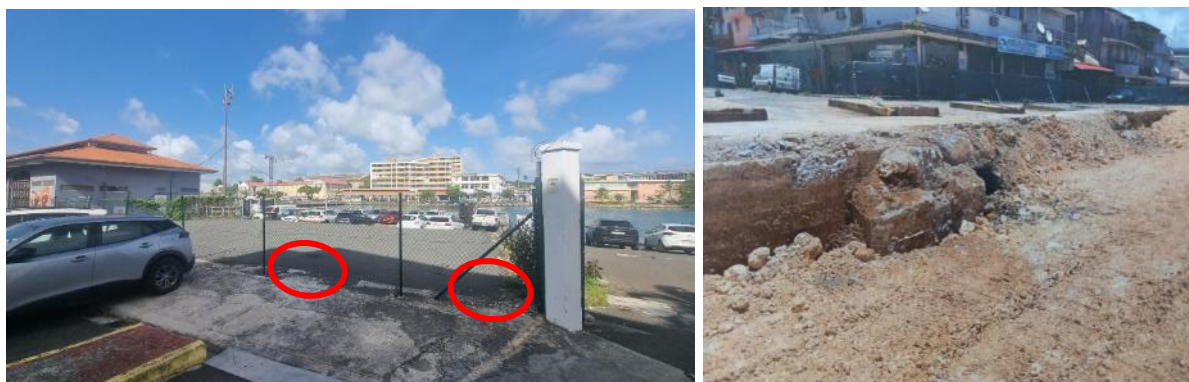
**Figure 4 : Massifs de fondations restants sur plateforme haute**

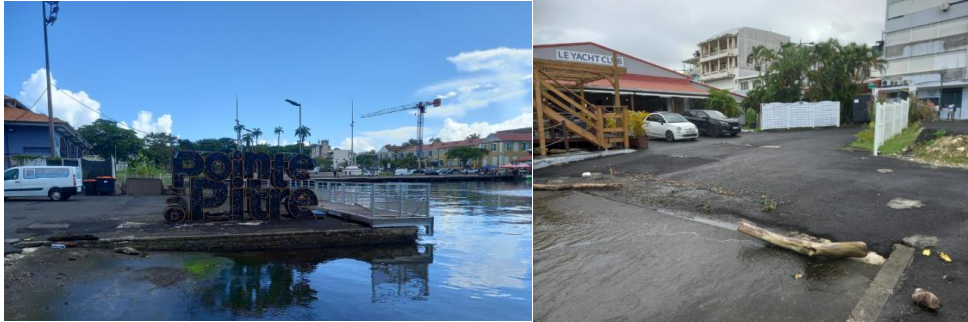
**Sur la plateforme basse**, le revêtement de chaussée est en enrobés. Un ponton amovible a été installé sur le quai, ainsi qu'une sculpture.

**Figure 5 : Photo de la plateforme basse + ponton amovible (gauche) et parking du restaurant + cale de mise à l'eau (droite)**

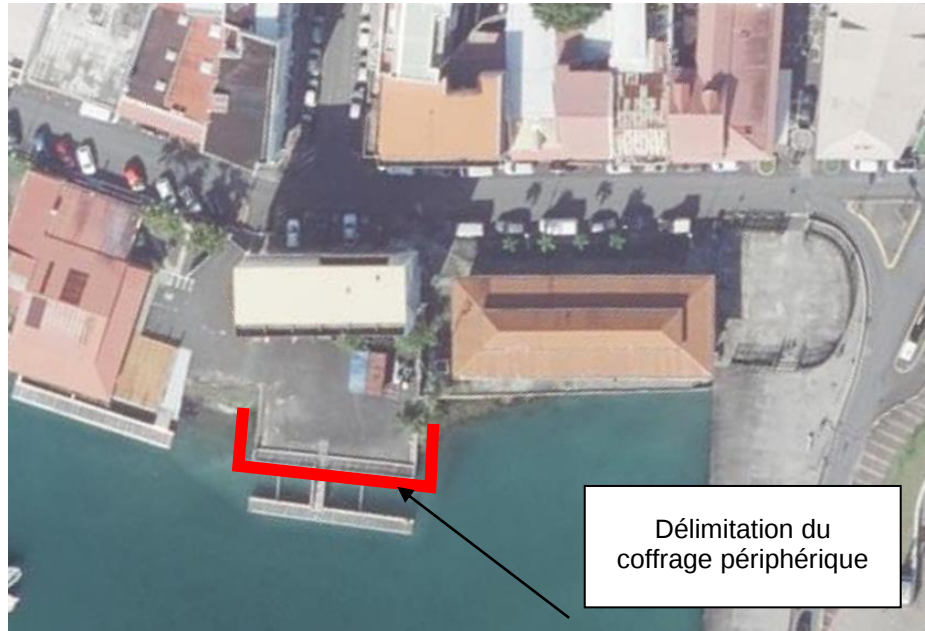
Figure 8 : Localisation du coffrage sous-marin à réaliser

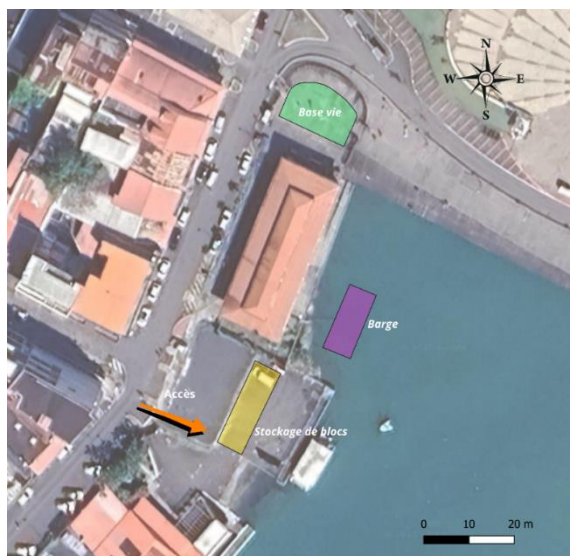
- ▶ La zone de stockage des blocs (matérialisée en jaune sur la **Erreur ! Source du renvoi introuvable.**) est très restreinte (environ 120 m<sup>2</sup>). L'approvisionnement devra se faire en continu depuis l'accès par l'Est depuis la route D125 (matérialisé par une flèche orange sur la **Erreur ! Source du renvoi introuvable.**). L'accès très contraint devra être aménagé pour la durée des travaux puis remis en état en fin de chantier.

- ▶ Les travaux seront réalisés par voie maritime depuis une barge.

Figure 12 : Accessibilité et installation de chantier
