Note d'accompagnement de la demande d'examen au cas par cas au titre de l'article R-122-2 du CE relative au projet de remise en état du mur front de mer de la centrale de Saint-Martin Galisbay

Résumé : Ce document constitue la note d'accompagnement de la demande d'examen au cas par cas au titre de l'article R-122-2 du CE relative au projet de remise en état du mur front de mer de la centrale de Saint-Martin Galisbay.
Abstract :

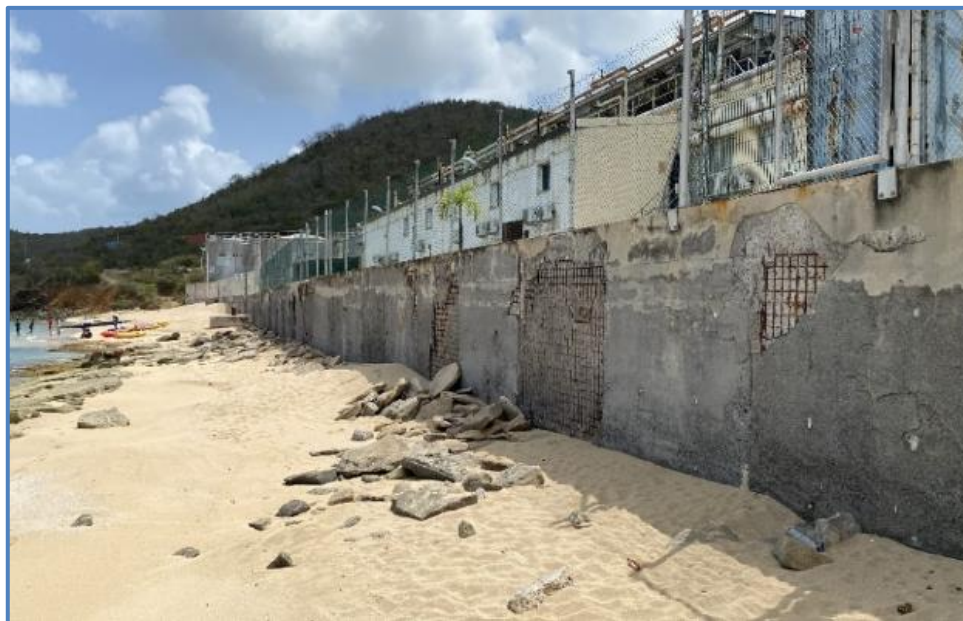
Photographie 1 – Vue générale du mur front de mer et des dégradations du béton

Le mur présente en faces interne et externe d'importants désordres classiques du béton armé liés à l'apport de chlorures marins combiné à un enrobage insuffisant des aciers : épaufrures généralisées, aciers à nu fortement corrodés.

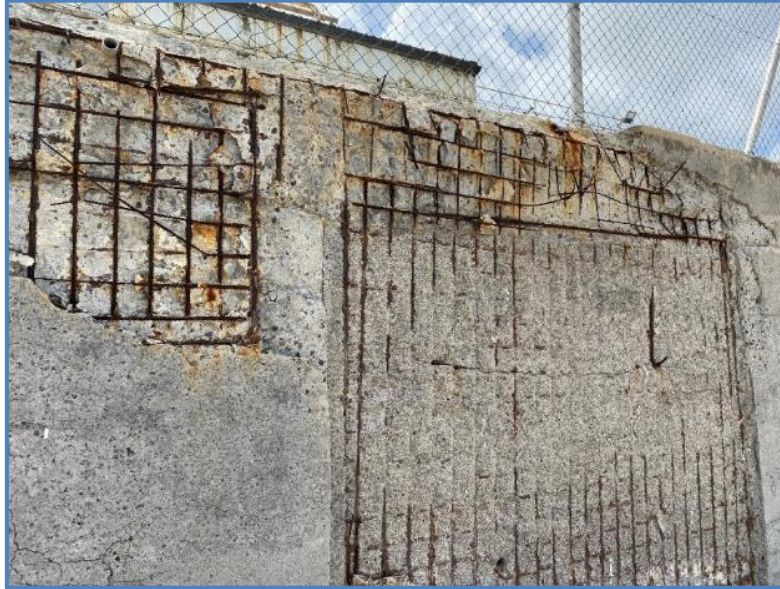
Photographie 2 – Vue rapprochée des dégradations du béton

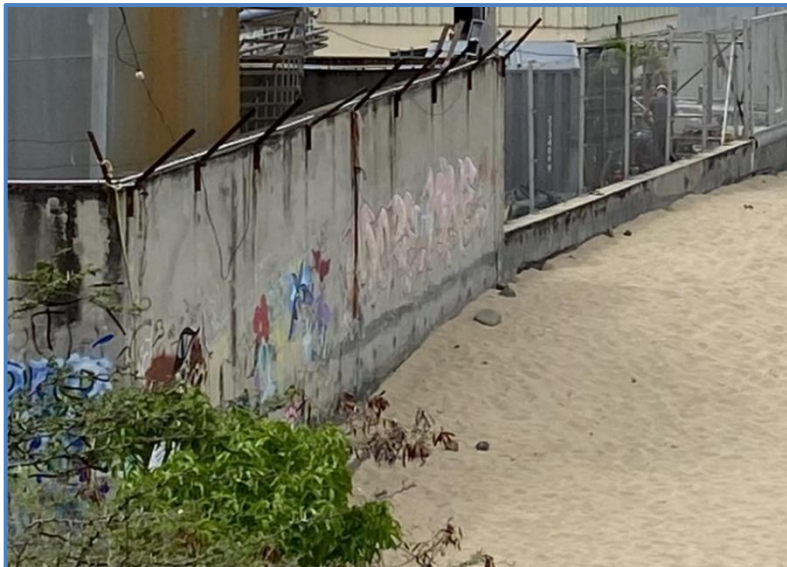
Photographie 3 – Vue du mur de la rétention de la bâche FOD 00 GDK 004 BA (à gauche) suivi du mur front de mer (à droite)

Dans le prolongement direct du mur front de mer se situe sur 16 ml environ le mur de la rétention de la bâche FOD 00 GDK 004 BA. Ce mur est également en béton armé, d'épaisseur 30 cm environ. Sa hauteur totale est d'environ 3 m et il est fondé à mi-hauteur du mur front de mer, de sorte qu'il apparaît nettement plus haut que ce dernier.

Ce mur présente des dégradations similaires à celles du mur front de mer, bien que de moins grande ampleur (épaufrures de petites dimensions). Ainsi les travaux suivront un mode opératoire simplifié par rapport au mur front de mer.

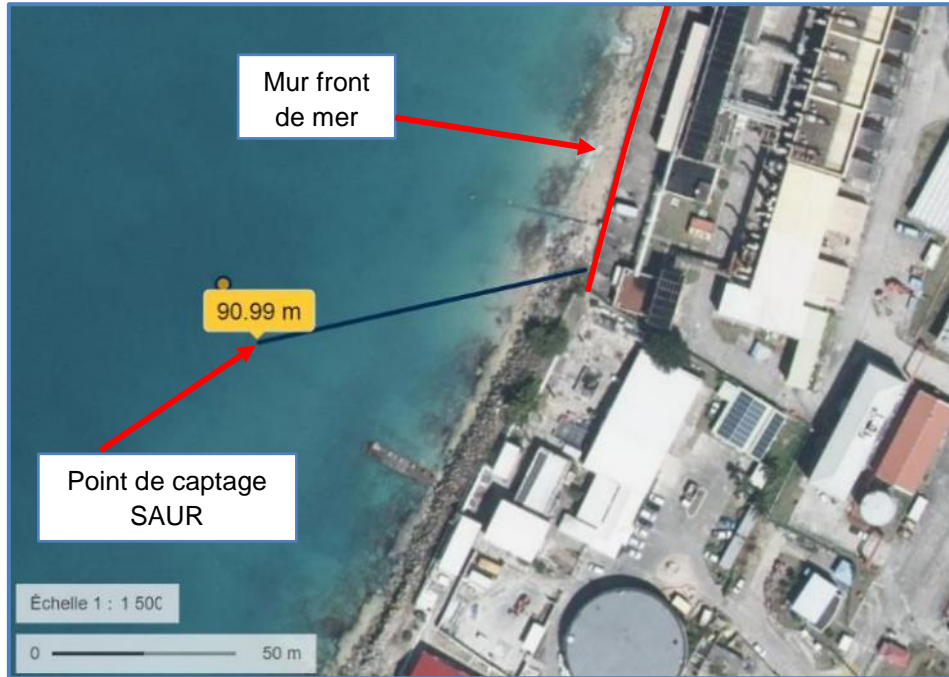
Figure 19 – Position du point de captage SAUR par rapport à la zone de mur la plus proche (source : Géoportail)

Le processus de désalinisation de l'eau de mer de la SAUR est très sensible aux variations de turbidité de l'eau (colmatage rapide des filtres) et de pH.
