ATLAS SYNTHETIQUE

MIG MTES

« Prévention et gestion des risques naturels »

MIG Rivière 2019

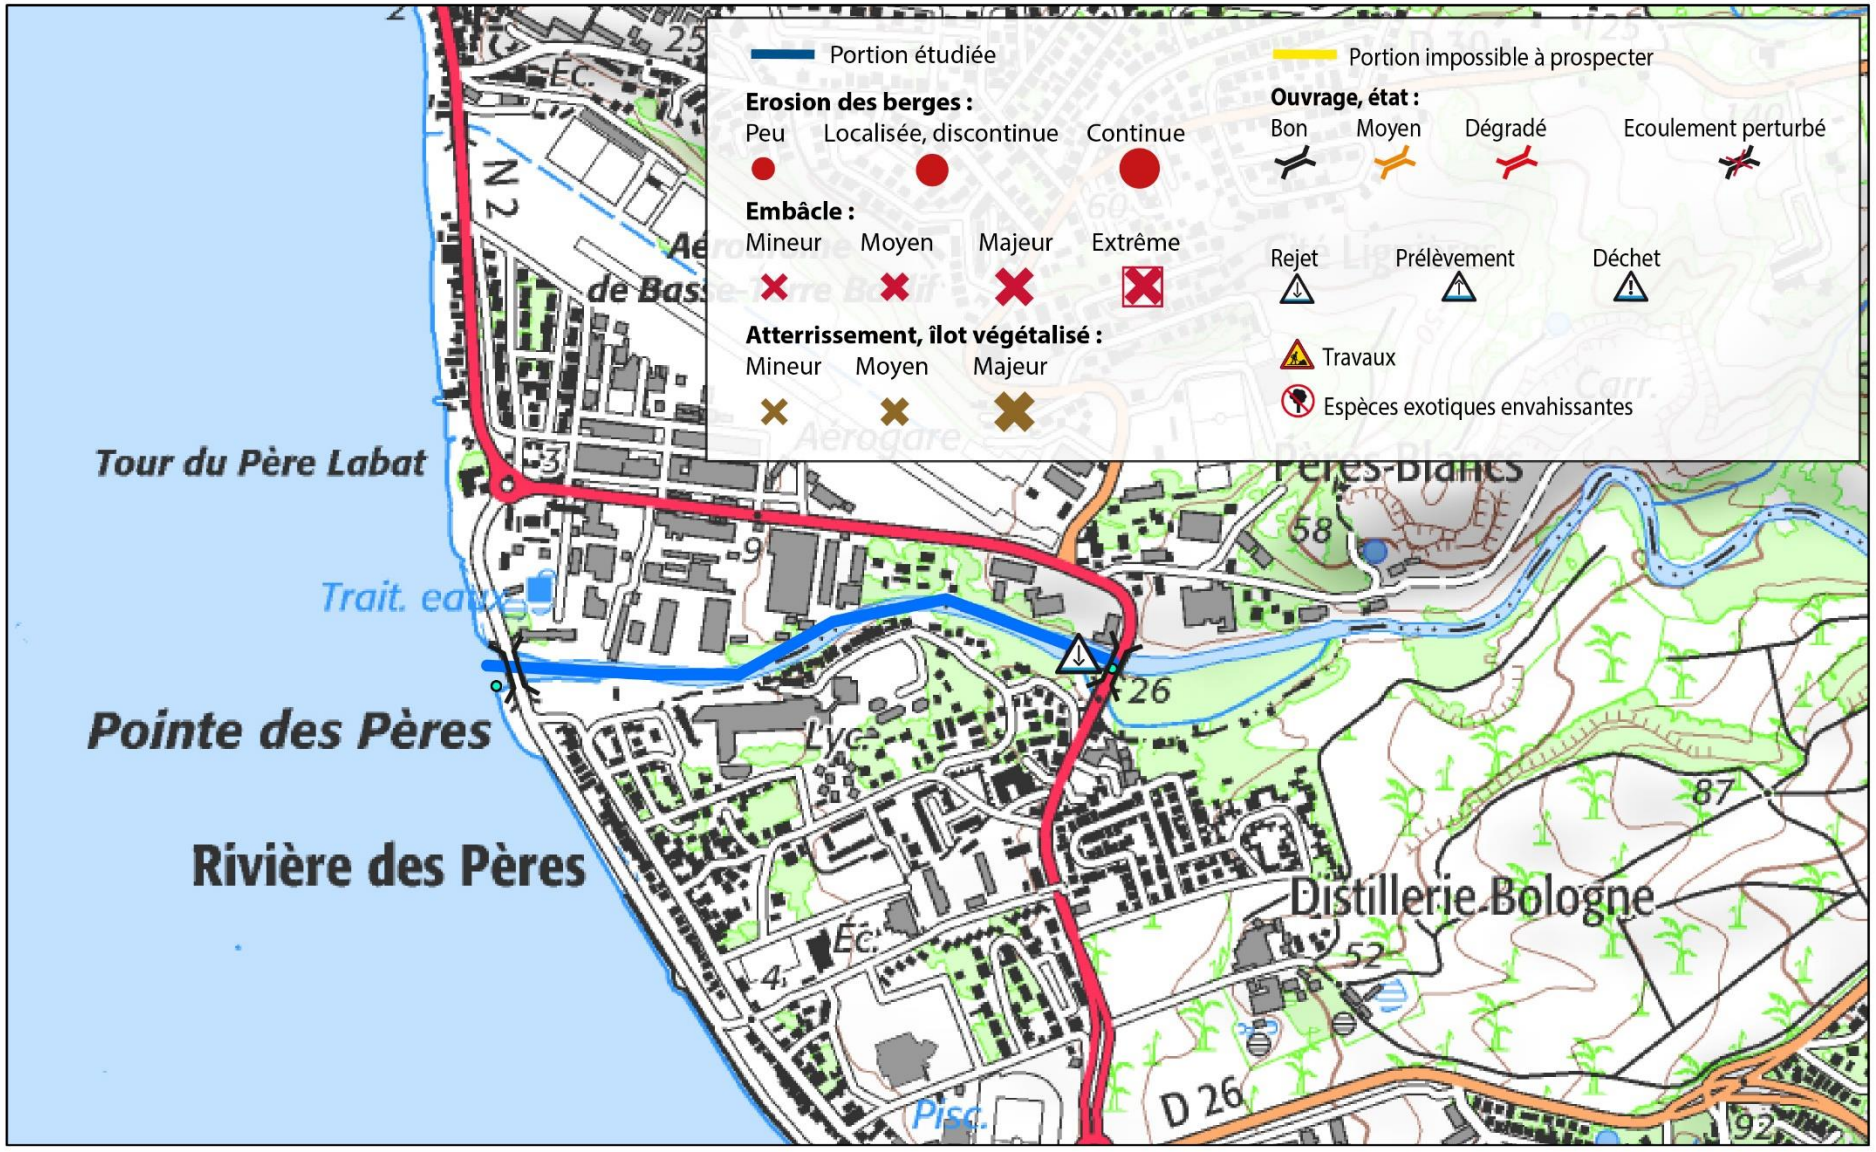
Commune : Baillif	Rivière : Rivière des Pères	Tronçon : du pont de la RN2 à l'embouchure
Auteur : A. Froidevaux	Date : 07/08/2019	Classement : Oui / Non
		Si oui : Liste 2

Commentaire : Rivière non prioritaire.
Rien à signaler sur le court et large tronçon prospecté.

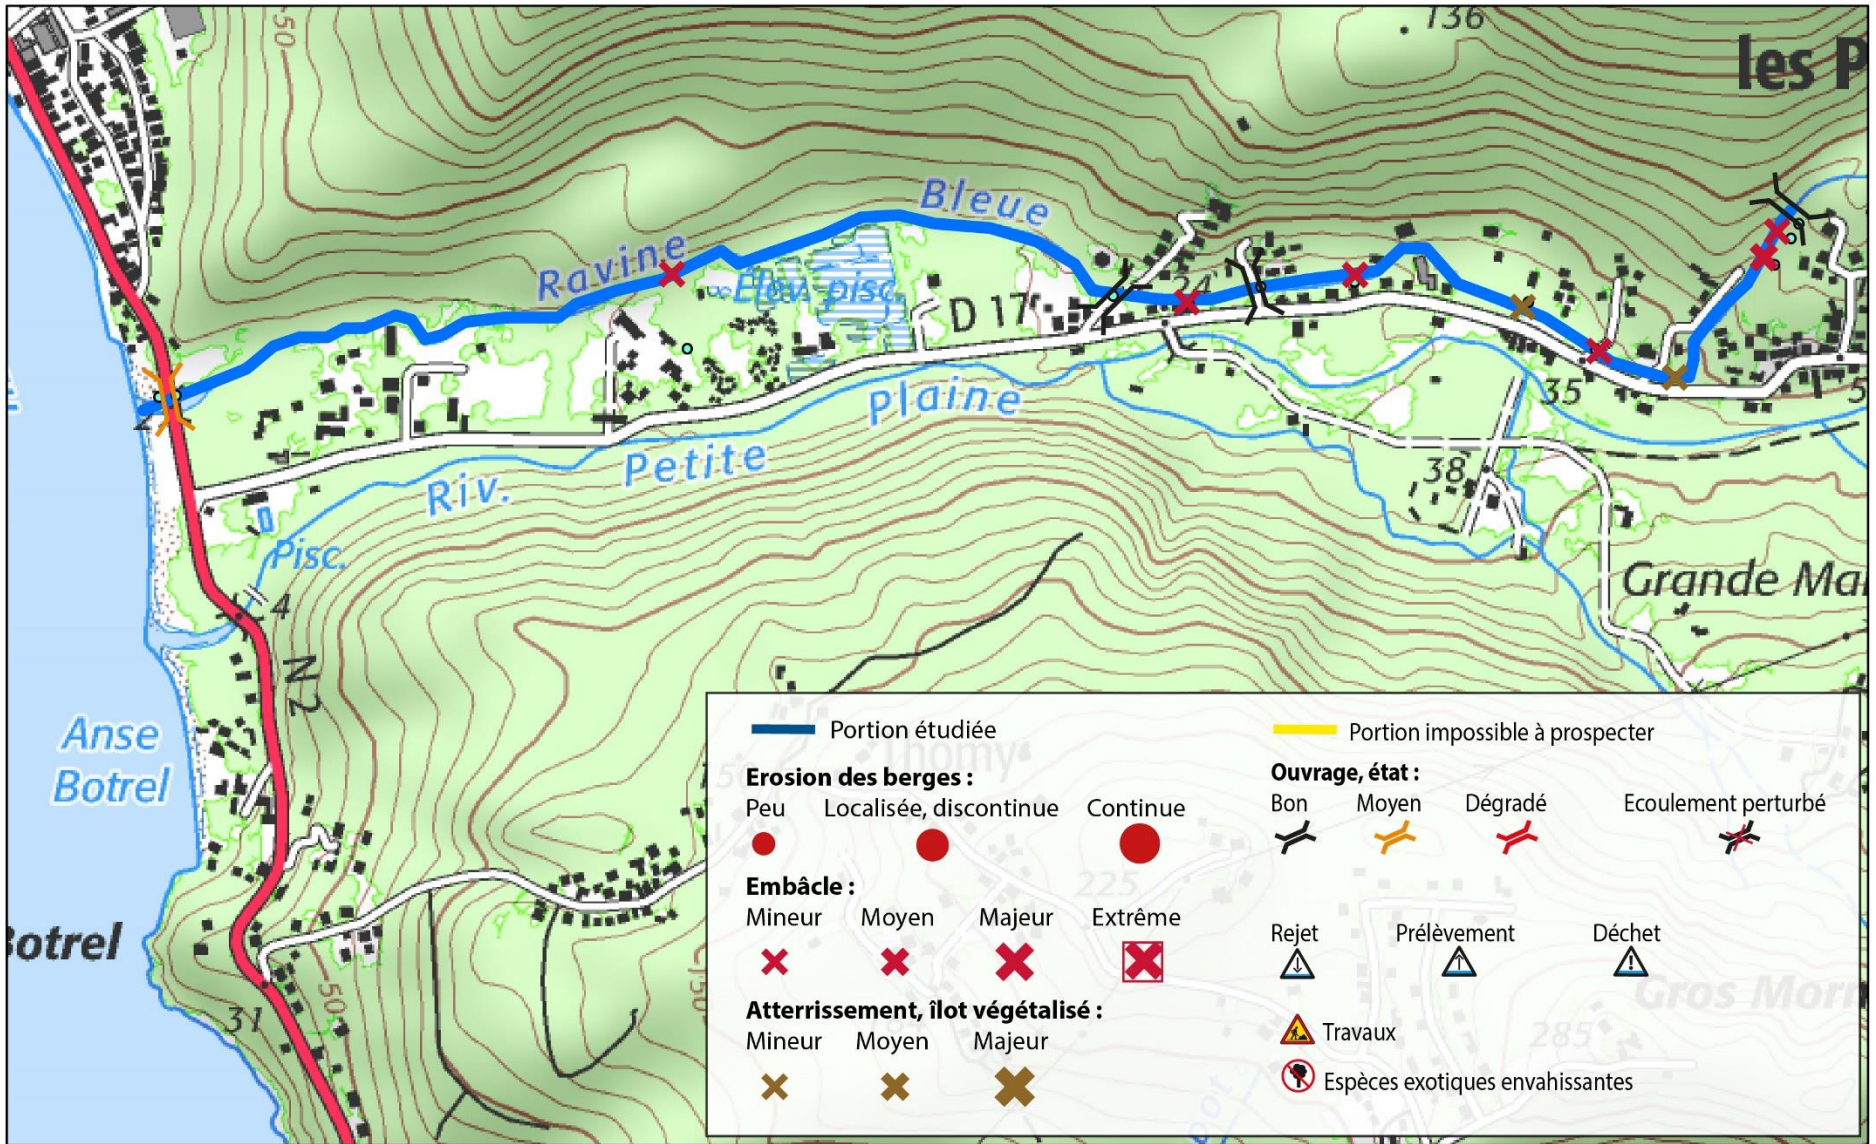
Commune : Pointe-Noire	Rivière : Ravine Bleue	Tronçon : du lieu-dit Les Plaines à l'embouchure
Auteur : J. Fléreau	Date : 13/08/2019	Classement : Oui / Non
Si oui :

Les embâcles et les atterrissements sont fréquents dans cette ravine mais leur faible niveau de vigilance laisse présager leur résorption naturelle.

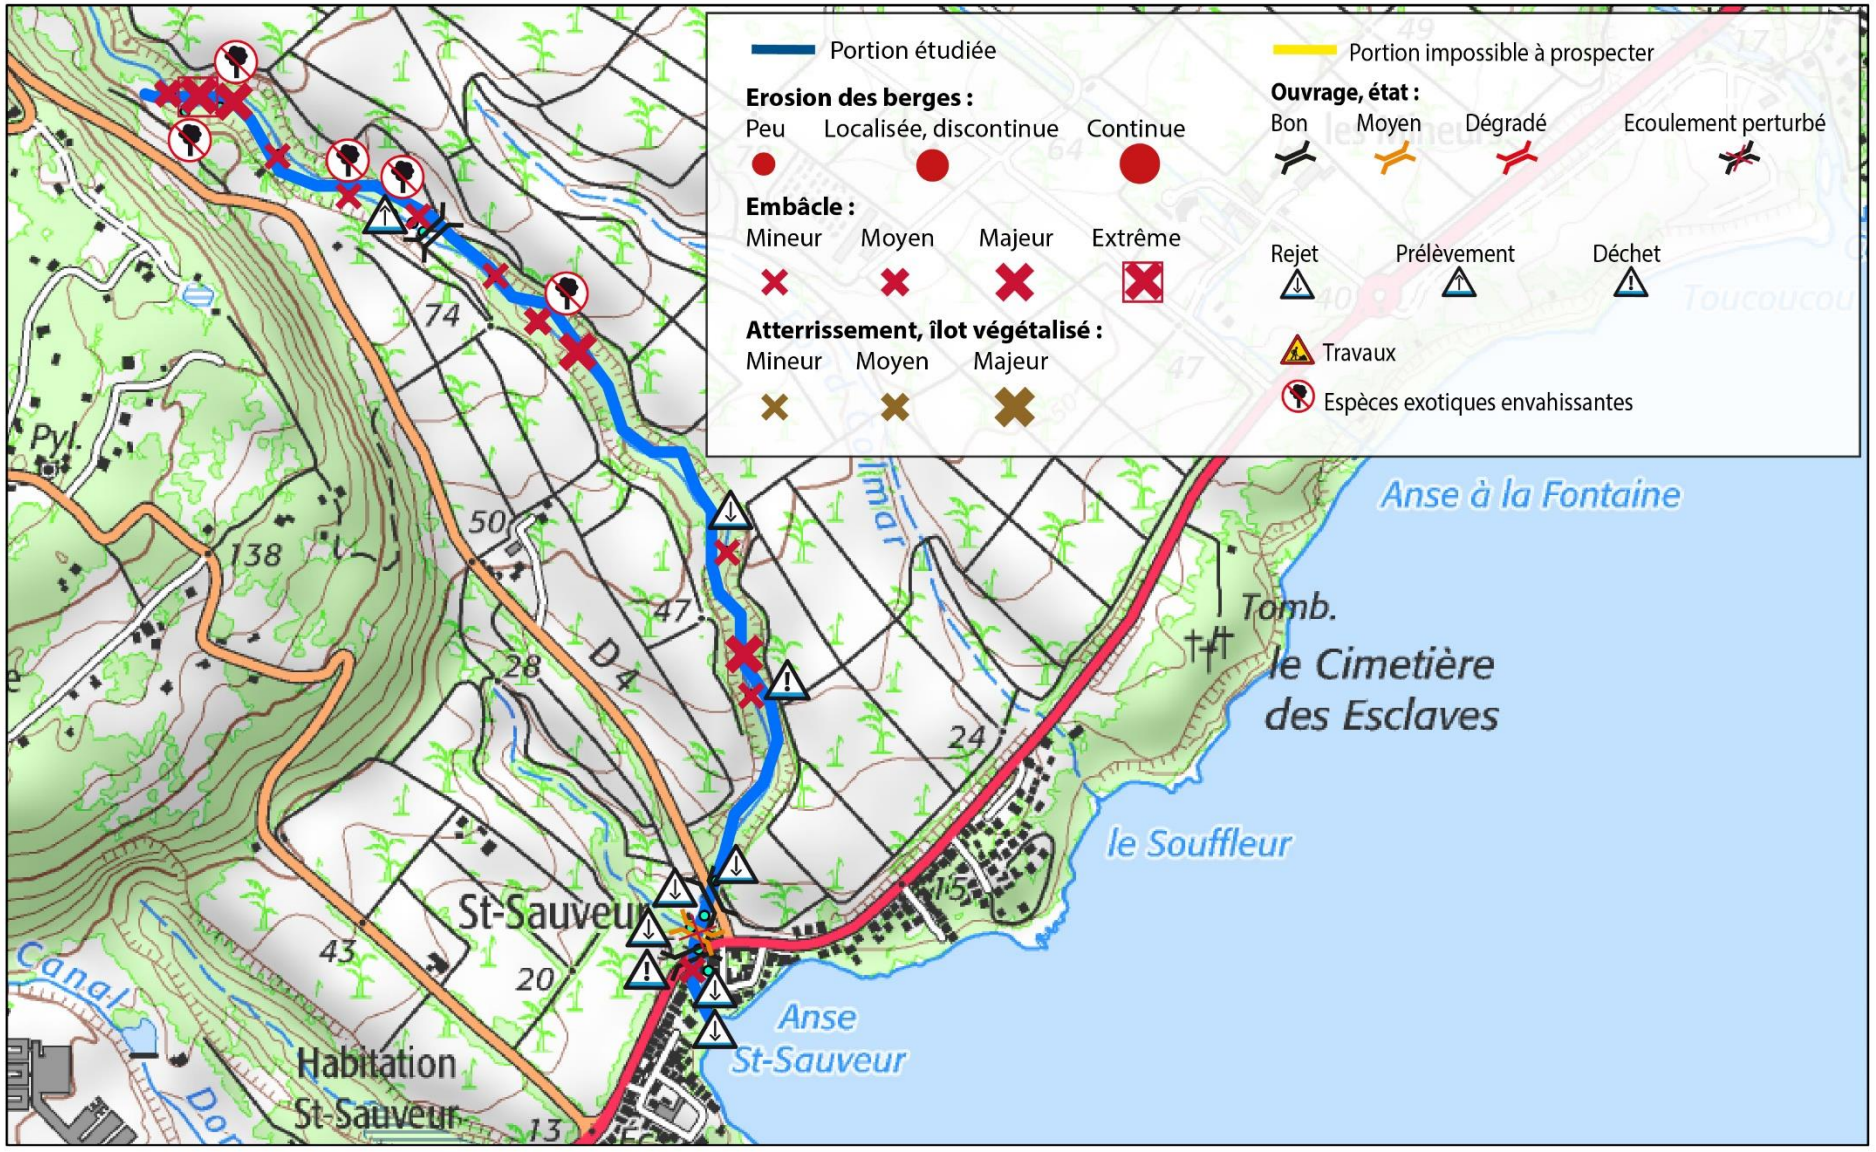
Fiche de synthèse

Commune : Capesterre-Belle-Eau	Rivière : Rivière de Saint-Sauveur	Tronçon : du lieu-dit l'Habitée à l'embouchure
Auteur : F. Baucal	Date : 19/12/2019	Classement : Oui / Non
Si oui :
