**Systeme d'assainissement de  
Pointe-à-Donne**

### **Note de cadrage préalable**

**Renouvellement de l'autorisation du sys-  
tème d'assainissement de Pointe à  
Donne**

Mai 2024

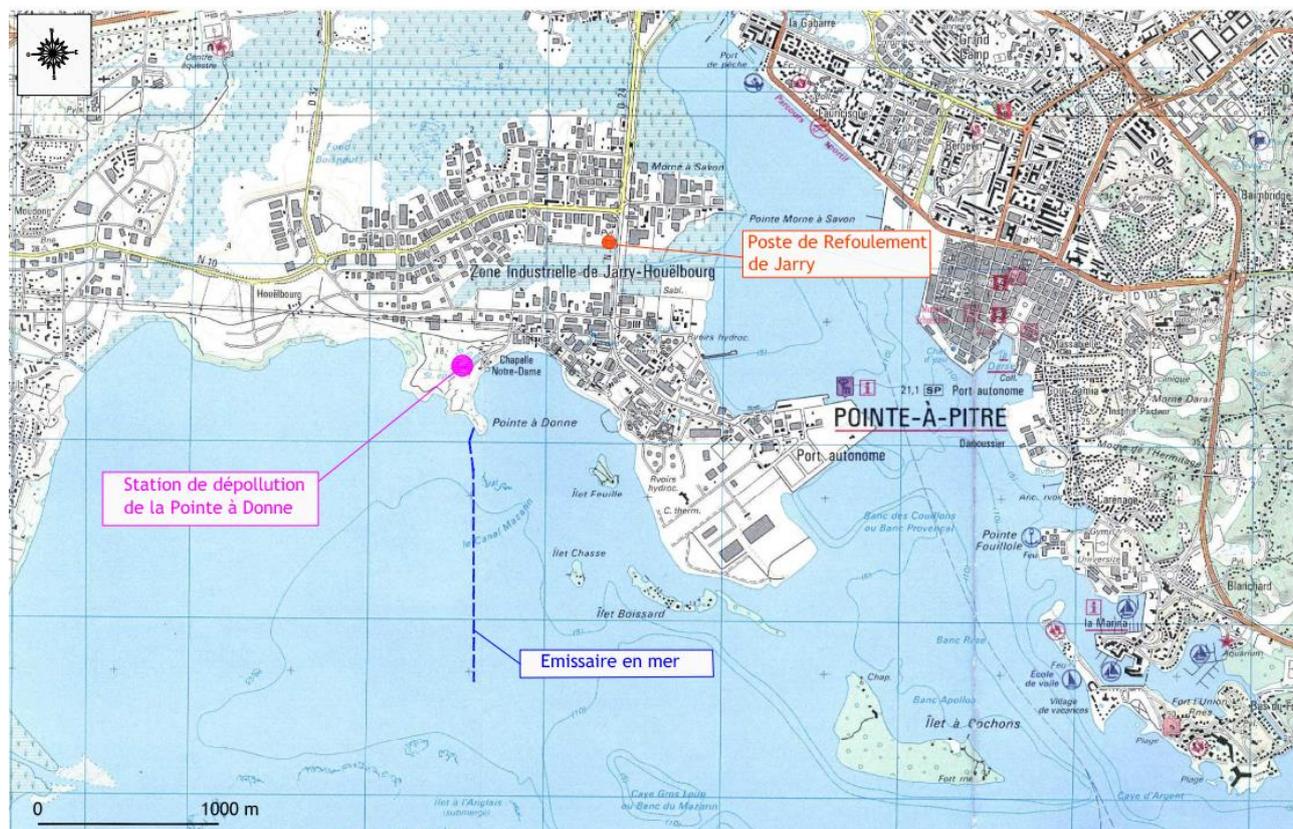
Figure 2 : Localisation de la STEU de Pointe-à-Donne (SAFEGE, Juillet 2008)

La station d'épuration est implantée à Jarry, dans le quartier de la Chapelle, près de la Pointe à Donne, sur la commune de Baie-Mahault.

Les effluents traités sont rejetés en mer dans le Petit Cul-de-Sac Marin par l'intermédiaire d'un émissaire en mer d'une longueur d'environ 1 200 m.

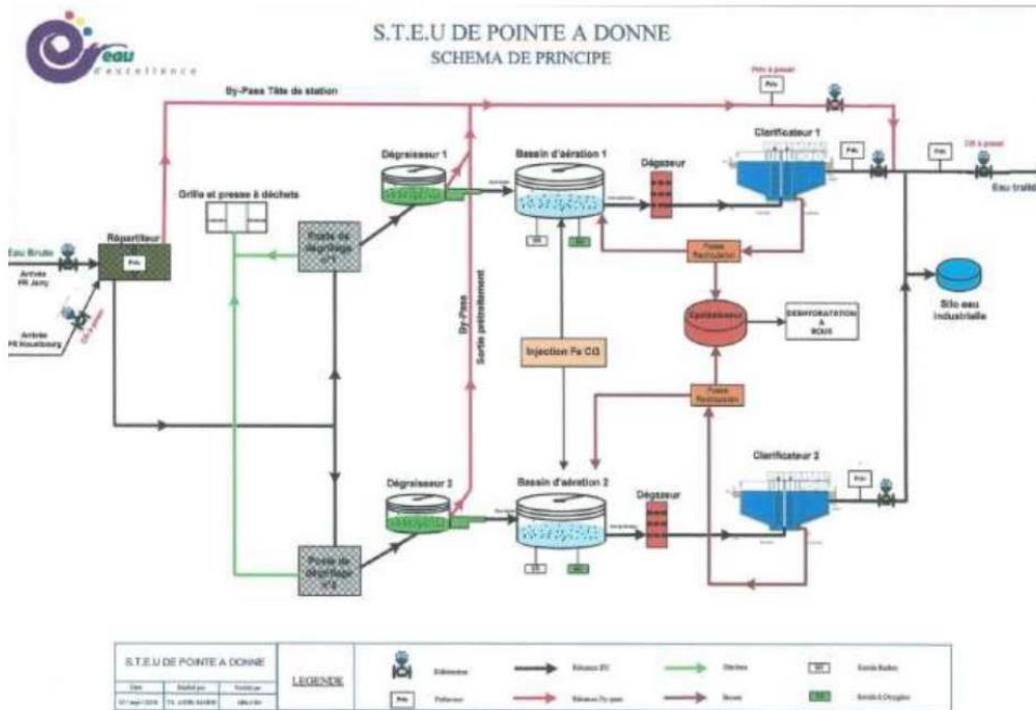
Figure 4 : Synoptique de la station d'épuration

- File 1 (la plus ancienne) est à l'arrêt
  - Prétraitements HS (GC, liaisons hydrauliques et tamis)
  - Aérateurs en maintenance
  - Clarificateur vidé en maintenance
- File 2 en fonctionnement
  - Prétraitements fonctionnels mais dégradés (pas de DD)
  - Bassin d'aération fonctionnel (3 sur 4 ponts brosses avec un fort taux de boue dans le bassin)
  - Clarificateur, pont à l'arrêt, reprise du chemin de roulement prévu, forte charge en boue
- Traitement du phosphore non fonctionnel
- File boue
  - Marché avec OTV prochainement en phase d'exécution
  - Pas de déshydratation des boues actuellement

Ouvrages	caractéristiques
répartiteur	Equirépartition sur les 2 files – arrivée refoulement Houelbourg sur file 2 aval répartiteur
Dégrilleur	8 tamis 0.75 mm de 180m <sup>3</sup> /h par file soit 1440 m <sup>3</sup> /h par file
Dessableur dégraisseur	1 ouvrage par file- diamètre 10m, volume 280 m <sup>3</sup> -capacité 1400 m <sup>3</sup> /h/file
Bassin d'aération	Forme hoblon, volume 6250 m <sup>3</sup> par file- H = 3,60m
Dégazeur	38 m <sup>2</sup> /file
Clarificateur	1 par file- pont raclé diamétral – diamètre 40,80m – h m- volume 3400 m <sup>3</sup> –
Fosse recirculation	1/file V =22,2 m <sup>3</sup>
Epaississeur	V=887 m <sup>3</sup>
Déshydratation	Filtre bande 500 kg MS/h
Eau industrielle	V= 170 m <sup>3</sup>
Déphosphatation physico	Bâtiment de stockage, stockage en cubi 1 m <sup>3</sup> , cuve double peau, pompes d'injection
Aire de dépotage	Bennes filtrantes 15 m <sup>3</sup>

**SYNOPTIQUE DE LA STEU DANS SA CONFIGURATION ACTUELLE :**

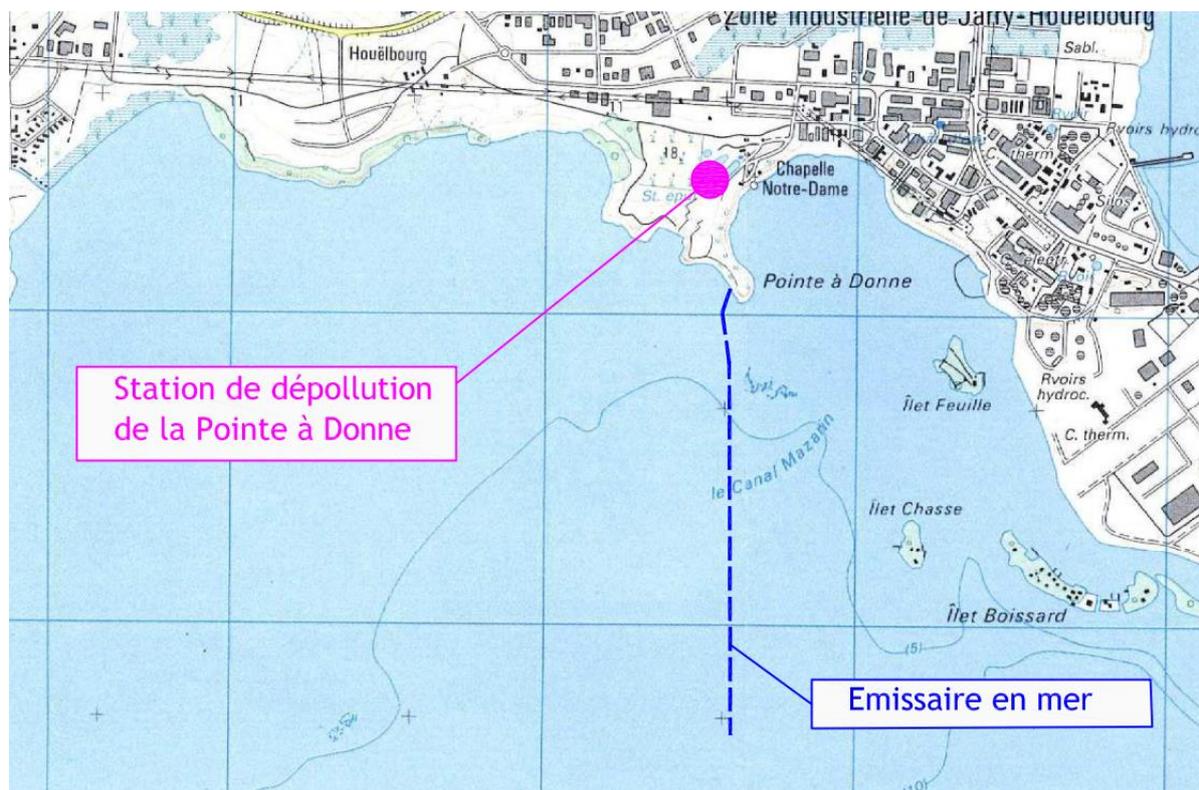
Figure 5 : Rejet des eaux traitées en mer

Le rejet des effluents se fait en mer via un émissaire d'environ 1 460 m de long :

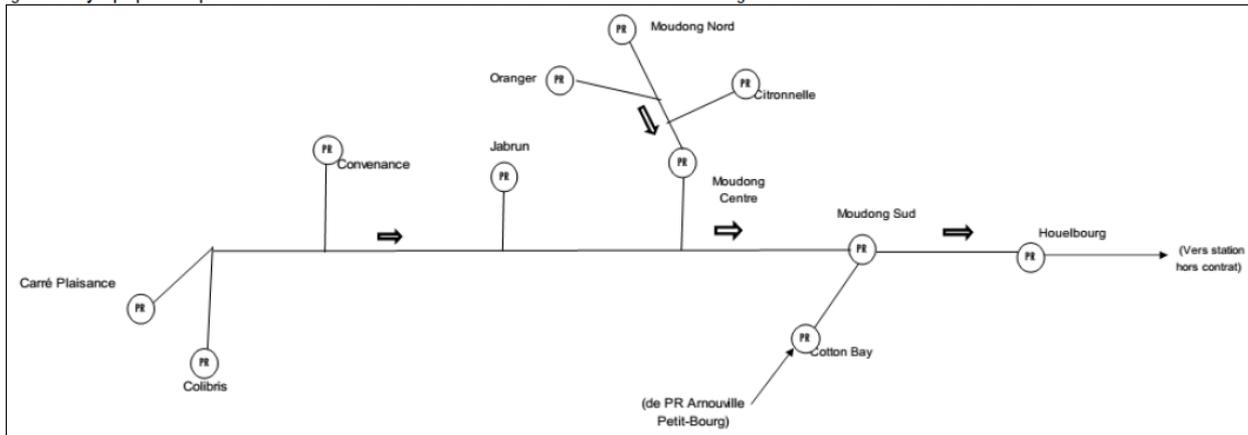
Figure 20 - Synoptique de la partie du réseau d'assainissement de Baie Mahault menant au PR Houelbourg en amont de la STEP de Pointe à Donne

Actuellement, les PR Houelbourg et PR Jarry (PR P7) refoulent les eaux usées jusqu'à la station de Pointe-à-Donne :

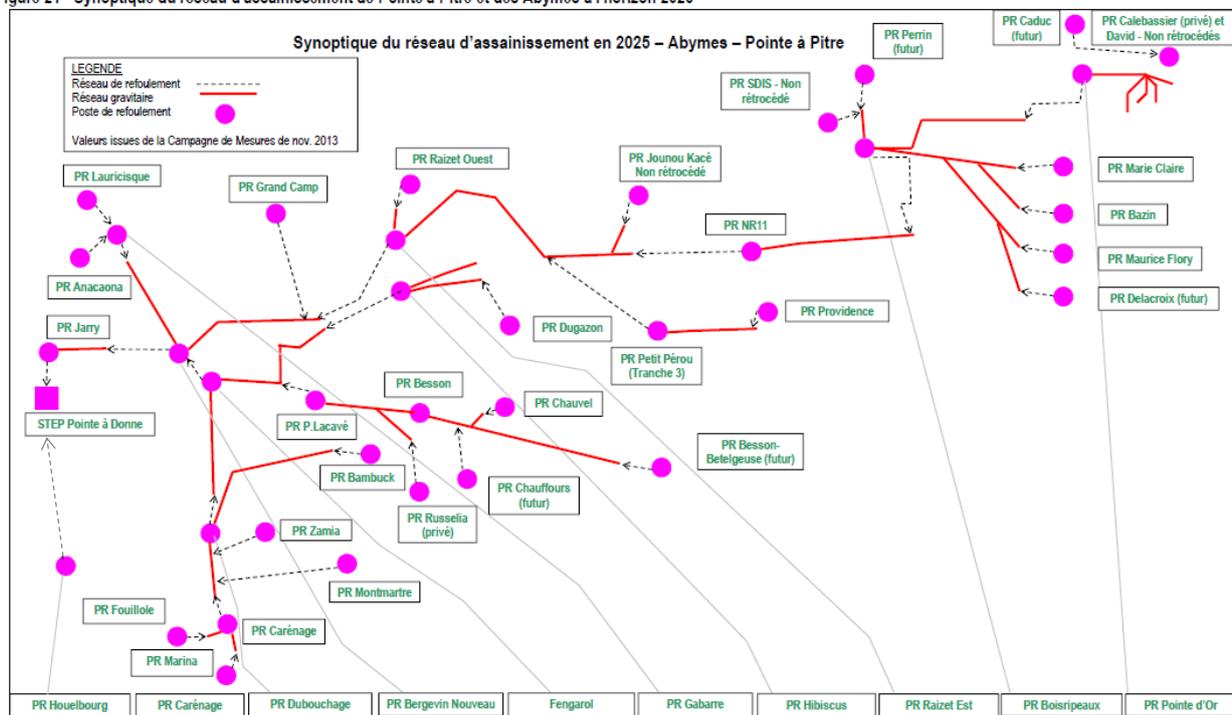
Figure 21 - Synoptique du réseau d'assainissement de Pointe à Pitre et des Abyemes à l'horizon 2025

La chaîne de transfert en entrée prévoit d'être modifiée. Le transfert depuis le PR Jarry sera repris. Deux options sont donc étudiées dans l'AVP en cours de réalisation par ENTECH Ingénieurs Conseils :

- Les eaux provenant du PR Bergevin seront directement transférées dans la station de Pointe-à-Donne en bypassant le PR Jarry avec un refoulement supplémentaire du PR Jarry vers la station
- Une reprise sera réalisée avec le PR Bergevin refoulant les eaux vers le PR Jarry et le PR Jarry refoulant les eaux vers la station

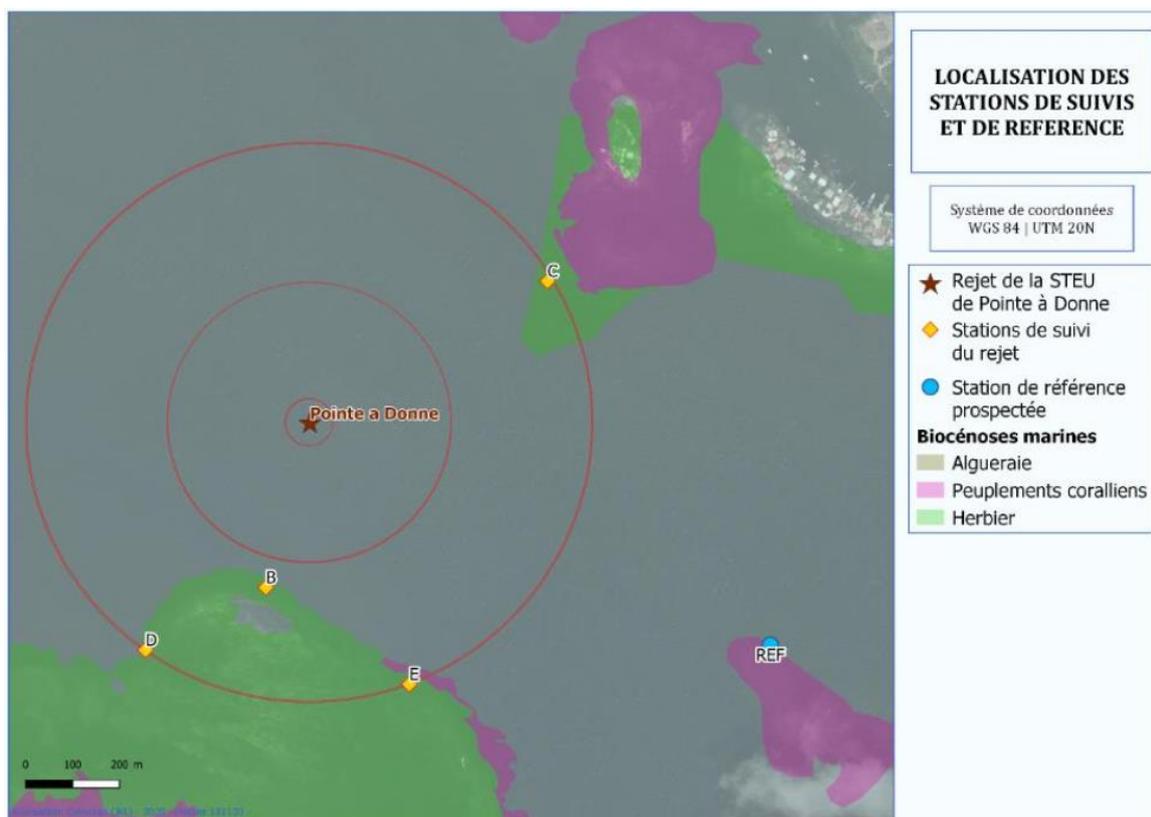
Figure 7 : Localisation des stations de suivi du rejet de la station de Pointe-à-Donne

La carte ci-dessous présente la localisation des stations de suivi du rejet de la STEU de Pointe à Donne Jarry.

La méthodologie a dû être adaptée face aux réalités terrains des biocénoses rencontrées. Ainsi, le protocole de récif corallien a été mis en œuvre pour les stations C et REF, alors qu'un protocole herbier adapté a été mené sur les stations B, D, E : pour chaque station, les 12 paramètres « Herbier » ont été relevé sur un seul transect de 50 m

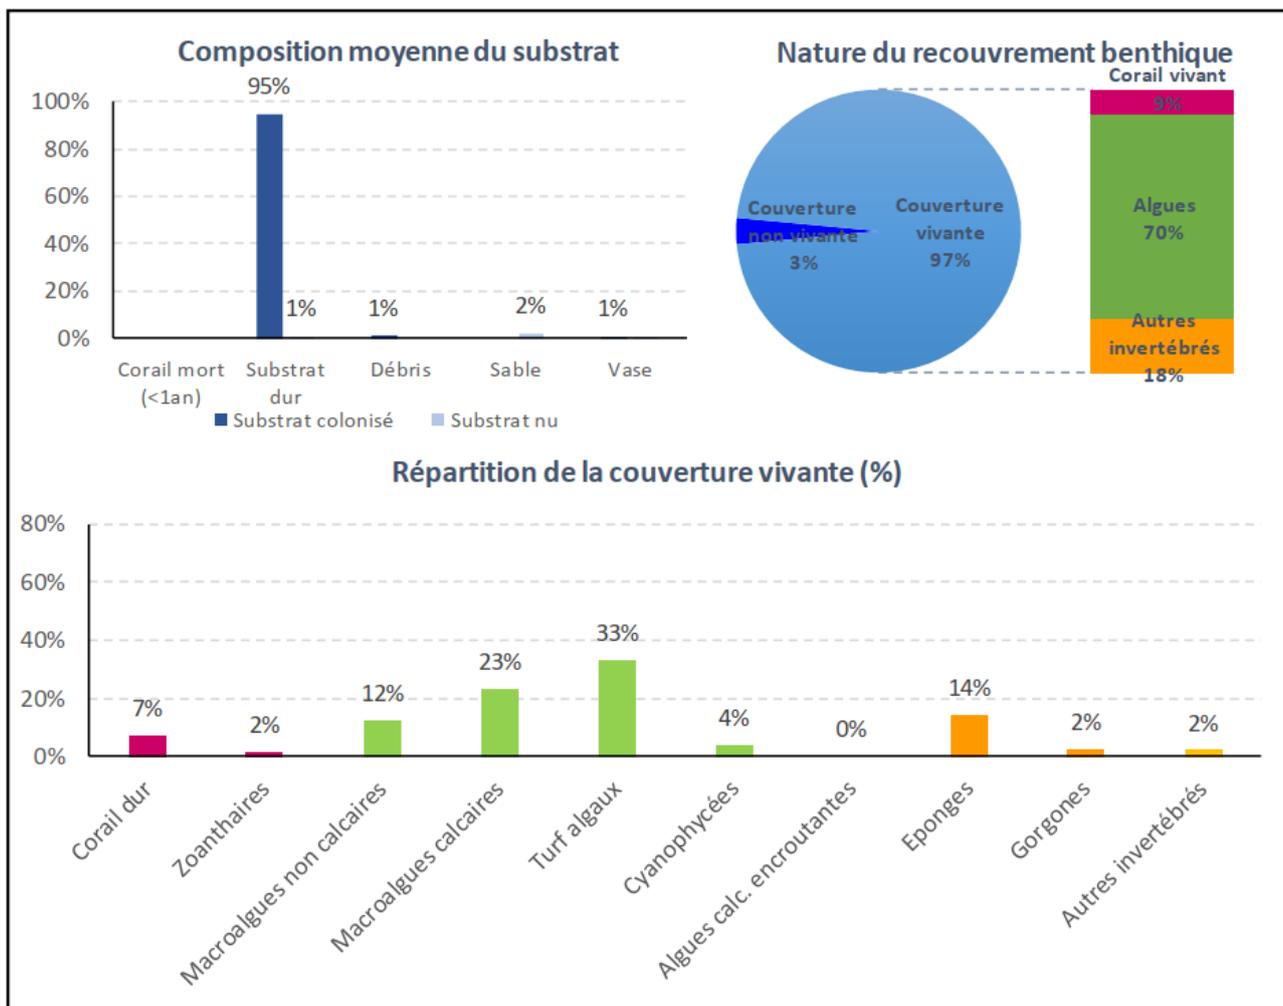
Figure 8 : Caractéristiques de composition de la station C de suivi du rejet de la station de Pointe-à-Donne

Les relevés le long du transect ont permis de déterminer la composition de la couverture benthique.

**La station est recouverte à 97% par des organismes vivants.** Des algues sont majoritairement observées (70%), alors que le nombre de colonies coralliennes relevé est relativement faible (9%). Les autres invertébrés non coralliens sont en abondance moyenne (18%).

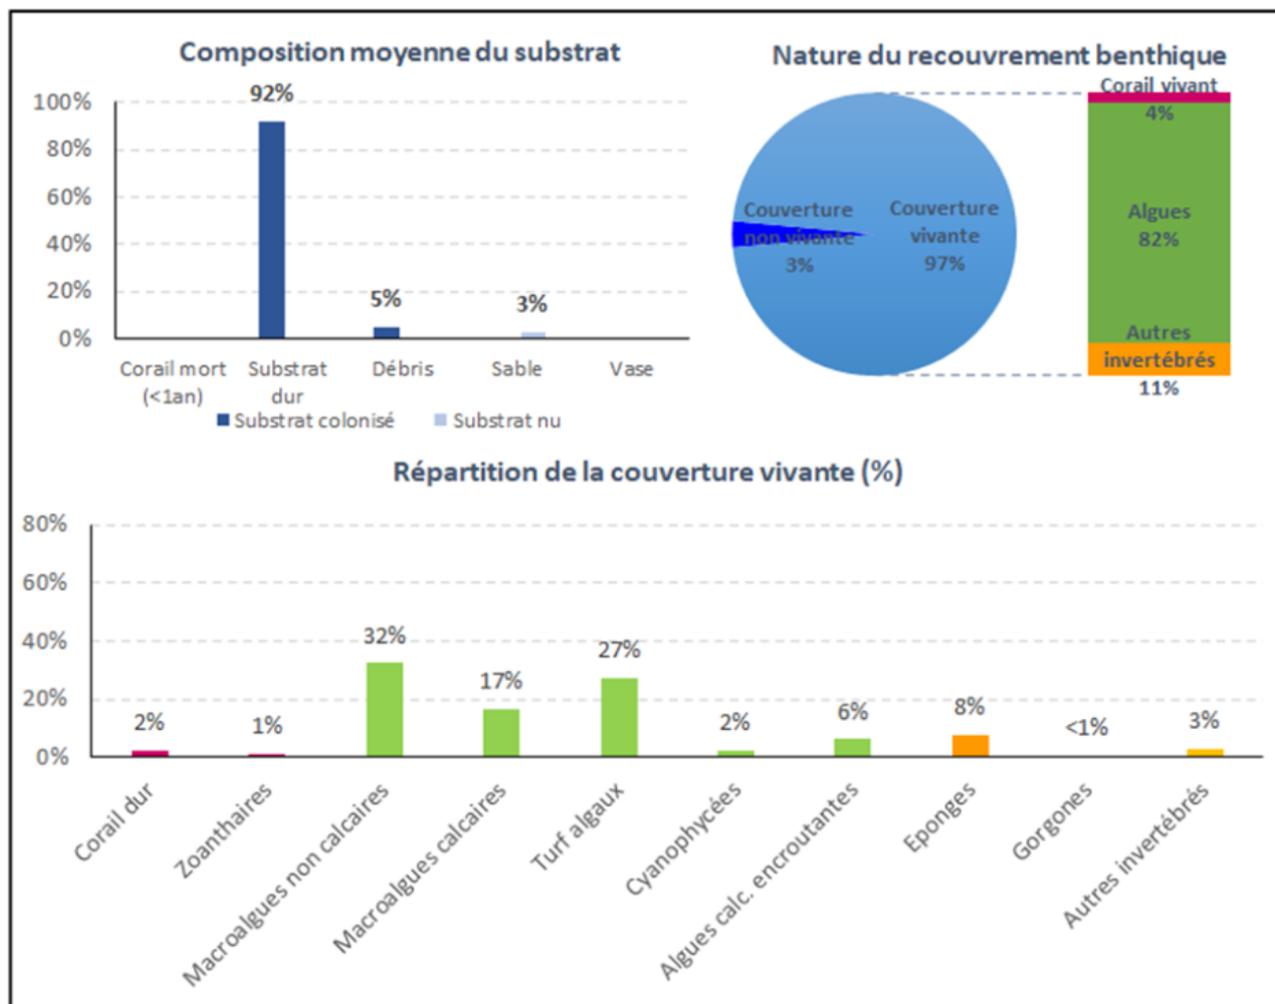
Figure 9 : Caractéristiques de composition de la station REF de suivi du rejet de la station de Pointe-à-Donne

La figure suivante présente les données de recouvrement de cette station.

Les **peuplements algaux sont aussi dominants**, ils représentent 82% des occurrences sur le transect. Le nombre de colonies coralliennes est encore plus faible que sur la station C avec seulement 4% des observations. Les autres invertébrés représentent 11% de la station.

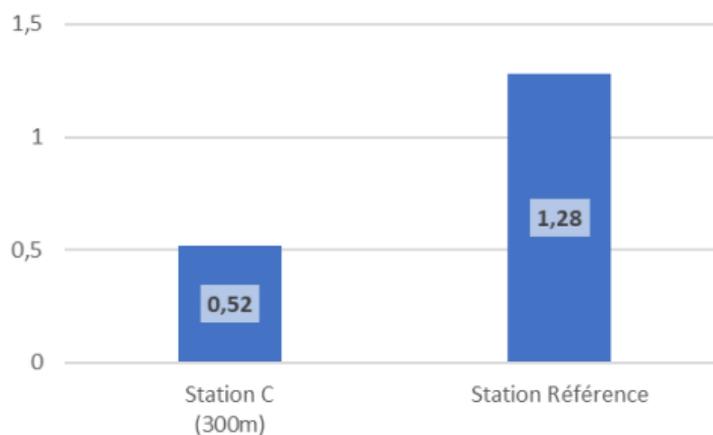
Figure 10 : Densités moyennes d'oursins observées sur le site de Pointe-à-Donne

La densité en oursins est faible sur la station C (0,52 individu/m<sup>2</sup>) alors qu'elle est moyenne sur la station de référence (1,28 individu/m<sup>2</sup>). Les espèces observées sont relativement diversifiées : sur la station C 5 espèces sont relevées ; sur la station de référence la diversité atteint 6 espèces.

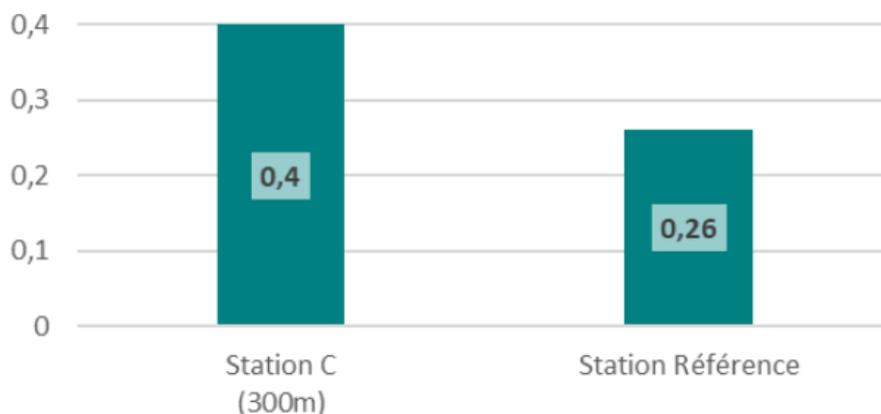
Figure 11 : Densités moyennes en juvéniles de coraux observés sur le site de Pointe-à-Donne

Très peu de recrues coralliennes sont observées sur les deux stations. La densité relevée sur la station C

semble légèrement supérieure avec 0,4 recrues/m<sup>2</sup> contre 0,26 recrues/m<sup>2</sup> sur la station de référence.

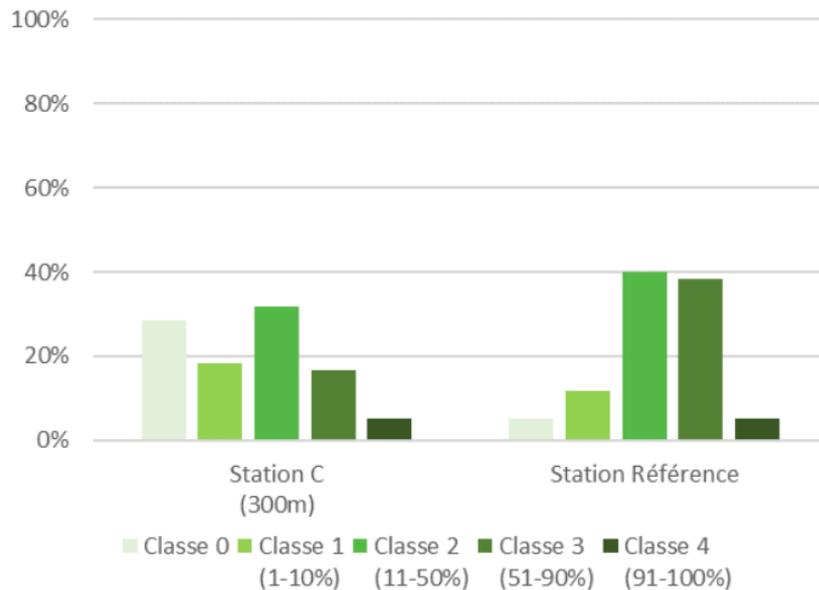
Figure 12 : Recouvrement moyen en macro-algues sur le site de Pointe-à-Donne

Les observations révèlent un recouvrement moyen sur la station C et plus élevé sur la station de référence. Très peu de quadrats sont observés sans macro-algues sur la station Référence (5%) alors que les zones dépourvues de macro-algues sur la station C sont nombreuses (28%). Les zones totalement recouvertes de macro-algues sont rares mais présentes sur les deux stations (5%). Les genres *Halimeda* et *Dictyota* sont les plus fréquemment observés.

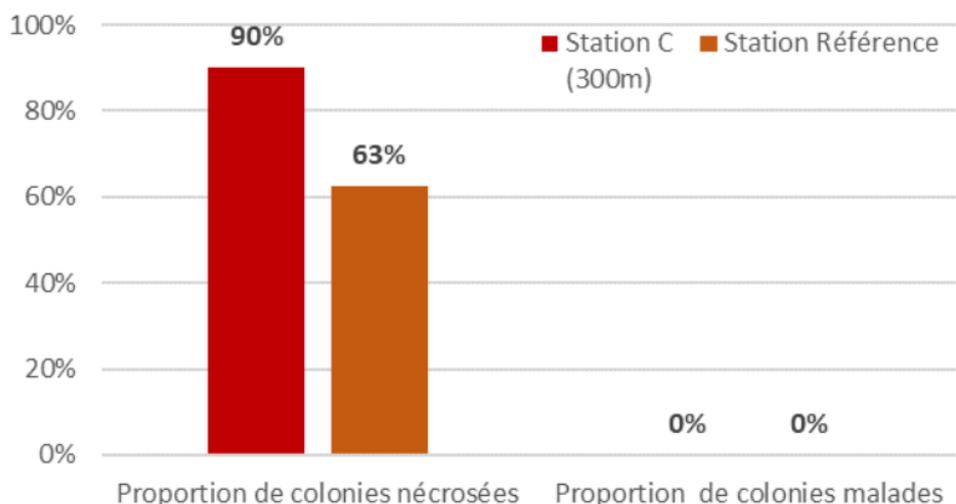
Figure 13 : Pourcentages de nécroses et maladies coralliennes observées sur le site de Pointe-à-Donne

Le relevé des nécroses et maladies coralliennes le long des 60m de transect a permis d'établir la fréquence de ces perturbations pour chaque station.

Les nécroses coralliennes sont très fréquentes sur les deux stations suivies. Sur la station C, 90% des colonies coralliennes (64/71) sont affectées par au moins une nécrose. La station Référence possède une proportion de colonies nécrosées plus faible (63% soit 10 colonies sur 16). La différence entre les deux proportions est à la limite de la significativité selon un test statistique (test Z pour deux proportions ;  $p\text{-value}=0,059$ ).

Aucune maladie n'est observée sur les colonies coralliennes le long du transect, ce qui est surprenant vu le caractère dégradé de la zone.

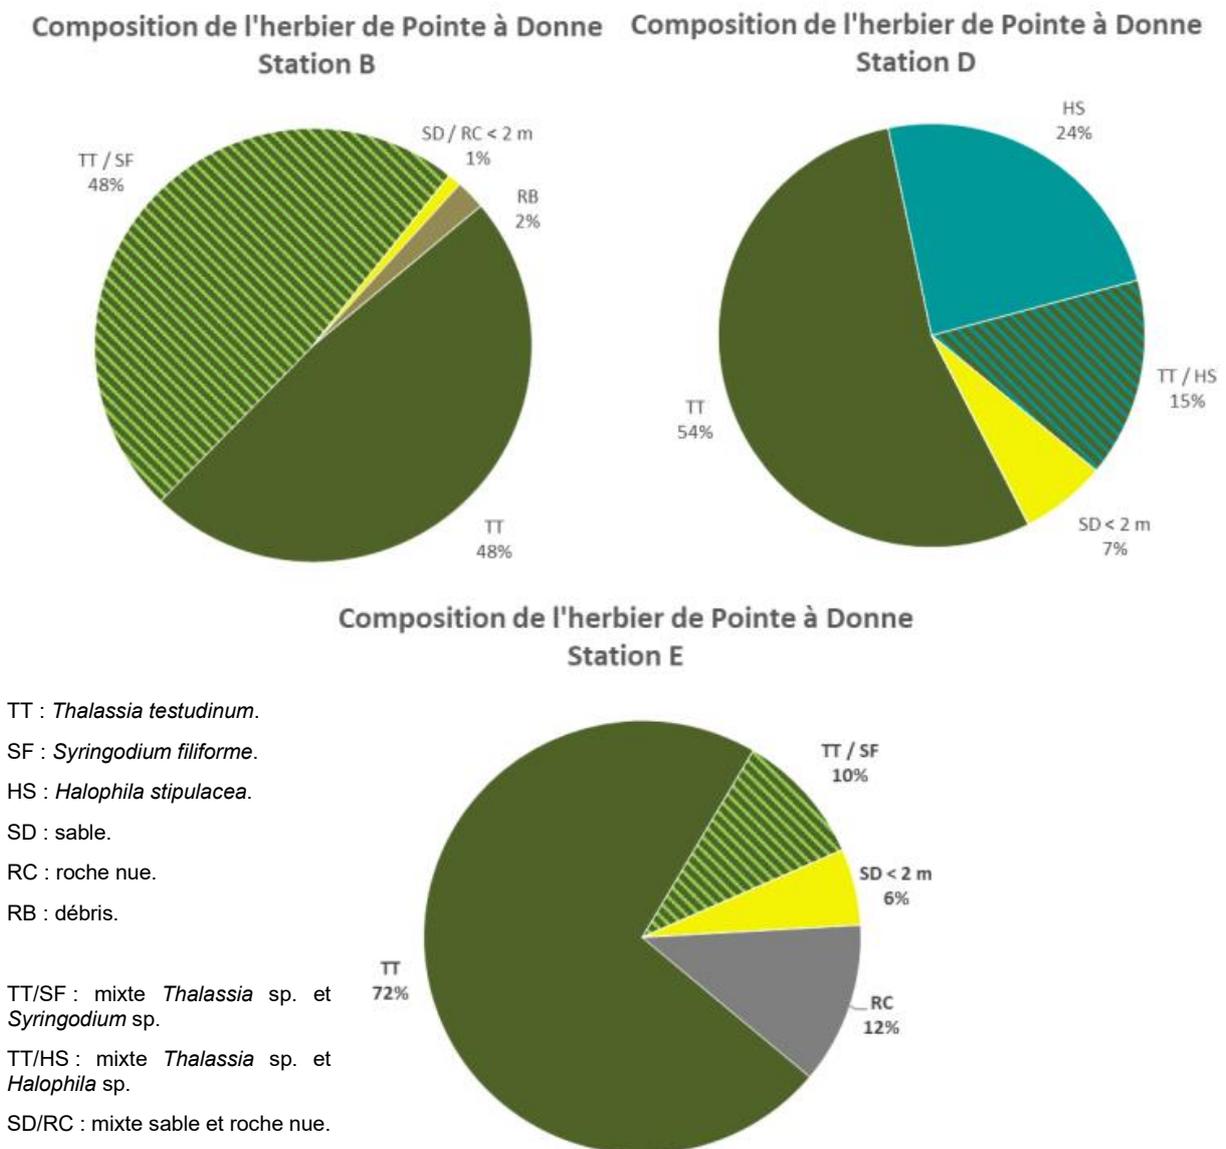
Figure 14 : Composition de l'herbier des stations B, D, E de suivi du rejet de la station de Pointe-à-Donne

Les relevées sur les transects ont permis d'évaluer la composition et la structure de l'herbier sur chacune des stations. La figure ci-dessous présente ces données.

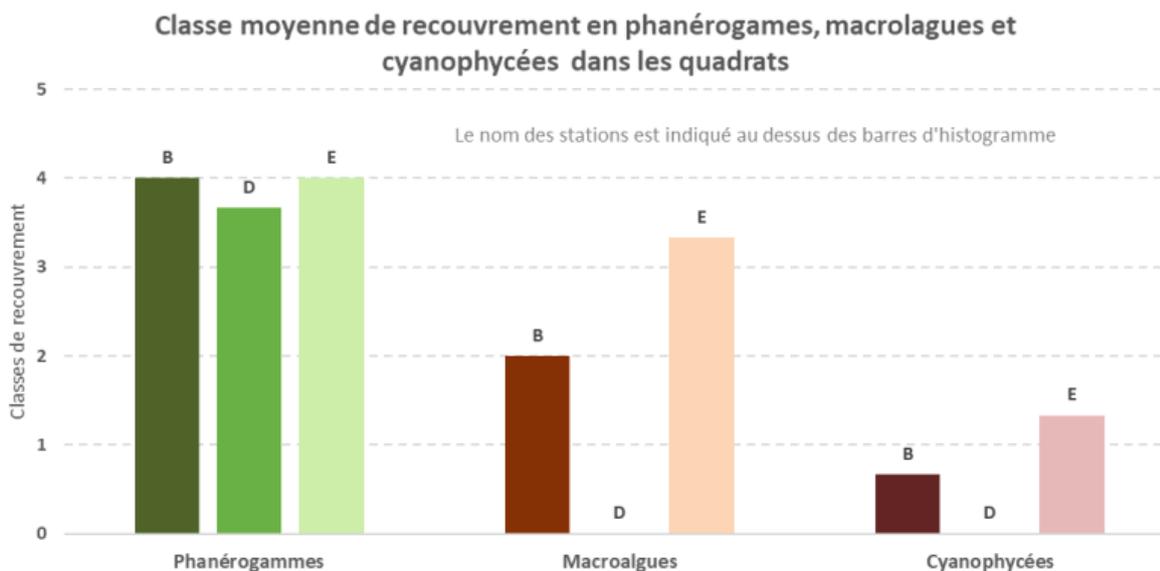
Figure 15 : Paramètres relevés au sein des quadrats et le long du transect sur les stations herbiers du site

Les observations au sein des quadrats et du Belt (couloir le long du transect) ont permis d'obtenir des données sur faunes de l'herbier et le développement algal. Ces données sont synthétisées dans les figures ci-dessous.

Stations	B	D	E
<b>Densité en oursins (individus /m2) :</b>	0,3	0	0,3
<i>Diadema antillarum</i>	0,16	0	0
<i>Tripneutes ventricosus</i>	0,04	0	0,24
<i>Lytechinus variegatus</i>	0,1	0	0,06
<b>Valeur de classe :</b>			
Cyanophycées	1	0	1
Bioturbation	0	2	1
Algues dérivantes/débris de phanérogames	0	2	1
<b>Coraux</b>	2	0	1
<b>Taxons :</b>	<i>Manicina sp.</i> , <i>Porites sp.</i> , <i>Siderastrea sp.</i>	0	<i>Siderastrea sp.</i> , <i>Porites sp.</i>
<b>Etat de santé</b>	3	3	2,5

Parmi les 3 stations prospectées en herbier, la station D se démarque des stations B et E.

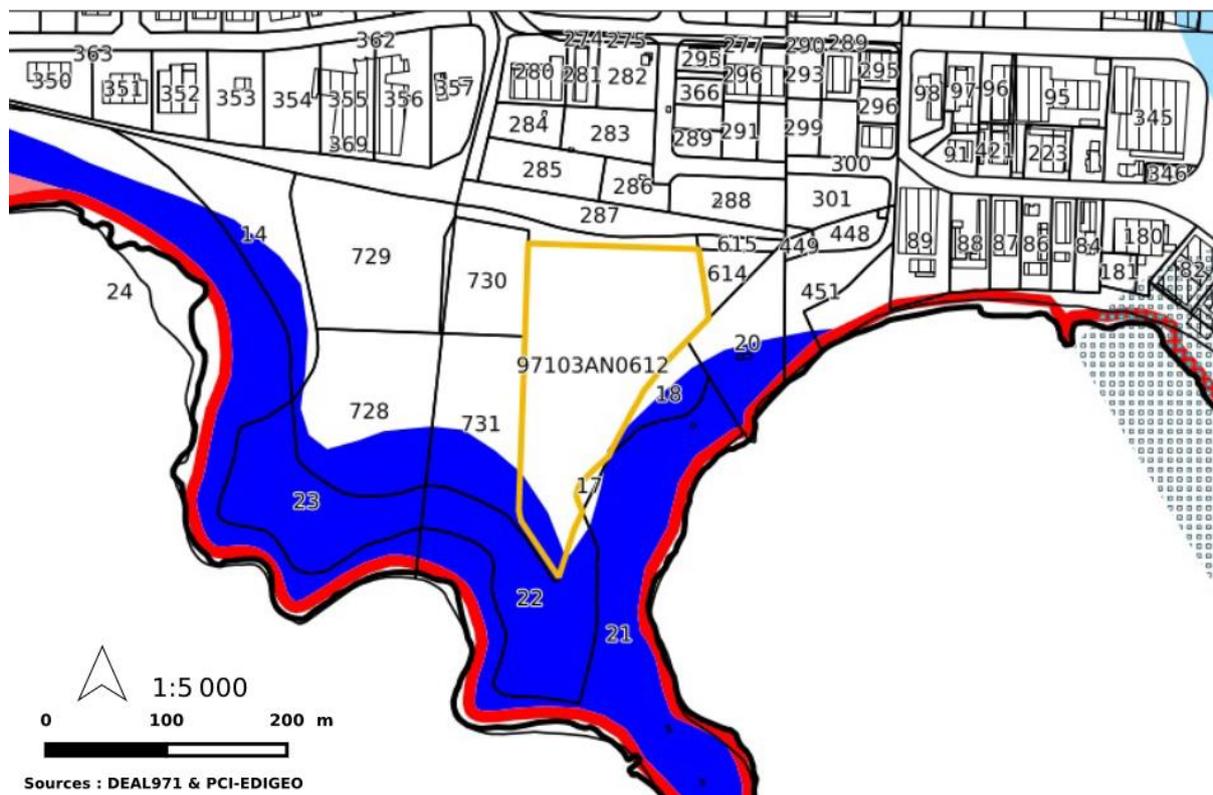
Figure 16 : Carte des risques naturels de la parcelle de la STEU

Zones inconstructibles					
	6 - Aléa houle cyclonique fort		4 - Aléa mouvement de terrain fort		5 - Aléa inondation fort
