Projet d'aménagement de Val de l'Orge

RAPPORT D'AVANT PROJET DETAILLE (APD)

Septembre 2022 – maj Novembre 2022

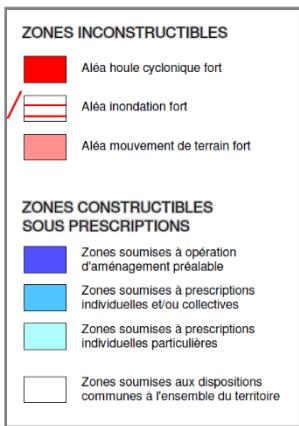
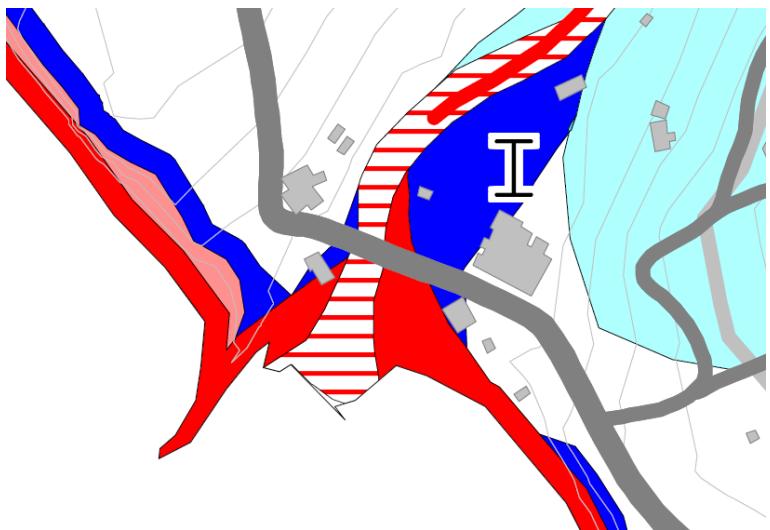
Le plan de prévention des risques montre que le secteur d'étude est touché par un aléa inondation fort à moyen ainsi qu'à une forte exposition à l'aléa houle cyclonique.

La carte ci-après souligne ces aspects.

La dynamique des écoulements de Grand Canal apparaît comme une contrainte très forte sur les propositions d'aménagement.

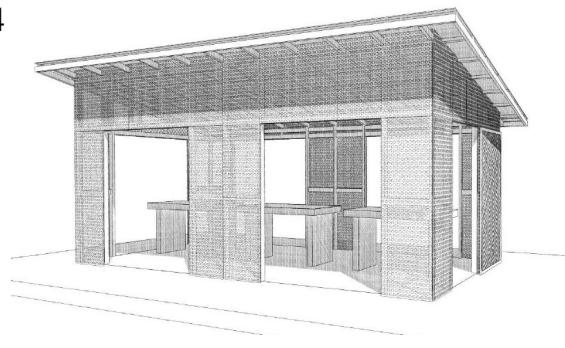
- **Le marché** : une halle ouverte, de 4 m sur 8, disposant d'une couverture et pouvant éventuellement, si nécessaire, disposer d'un éclairage ponctuel. Il sera pourvu d'étals en zinc assurant la vente de produits agricoles ou encore le traitement et la vente de produits issus de la pêche.

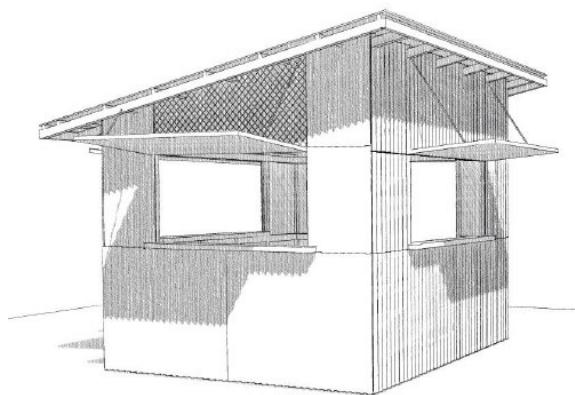
- **Les bik' familiaux** : abris fermés permettant à une famille d'être présente durant la journée sur rehaus de plage et au nombre de trois. Cette offre sera complétée par des table de pique-nique « sous carbet naturel » ainsi que par des mini-carbets.

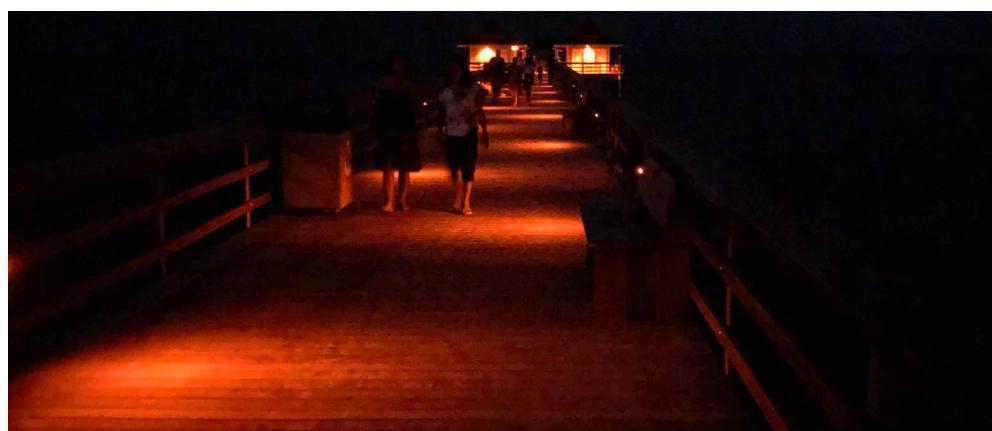
Enfin, le projet pourra mettre en œuvre des sources à leds ambrées, dont le spectre est réputé comme peu, voire non, perçu par la faune marine. Les illustrations ci-

dessous montrent l'éclairage d'un « pier » par projecteurs et d'un parking par lampadaires piétonniers à proximité de sites de ponte de tortues marines. L'acceptation par le public est très bonne une fois identifiée la motivation de cette ambiance lumineuse inhabituelle.

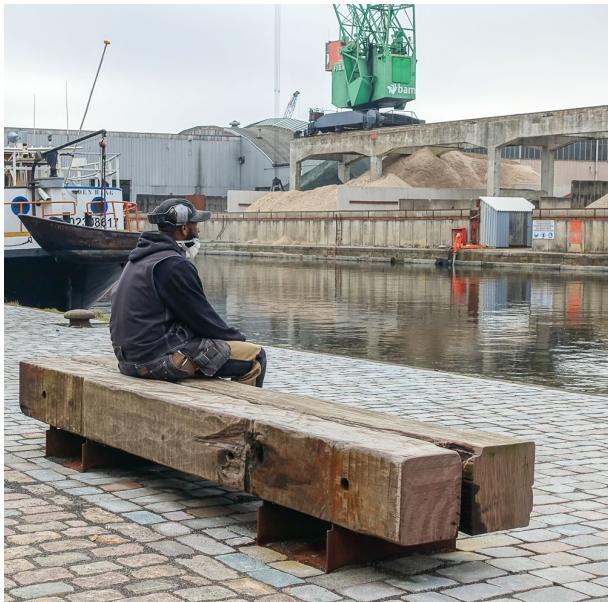
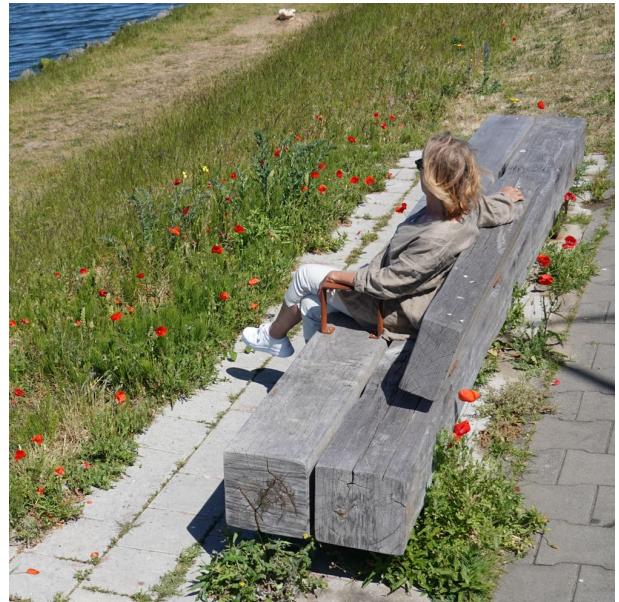
- Les banquettes : mobilisées, en raison de la forte exposition marine pourraient être fabriquées à partir de bois recyclé et issus d'installations maritimes et d'acier Corten, particulièrement résistants, tels que les modèles ci-dessous.

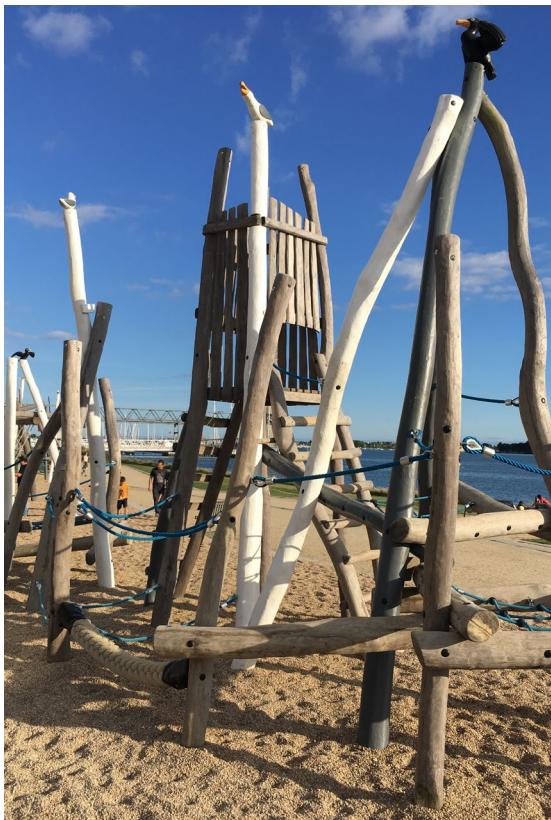
- **Les jeux pour les enfants** pourraient accompagner l'aménagement de la plage, avec une forte plus-value pour ses usagers : Pour en faciliter l'intégration paysagère et en faciliter la durabilité, ces jeux pourraient mobiliser des matériaux adaptés et robustes.

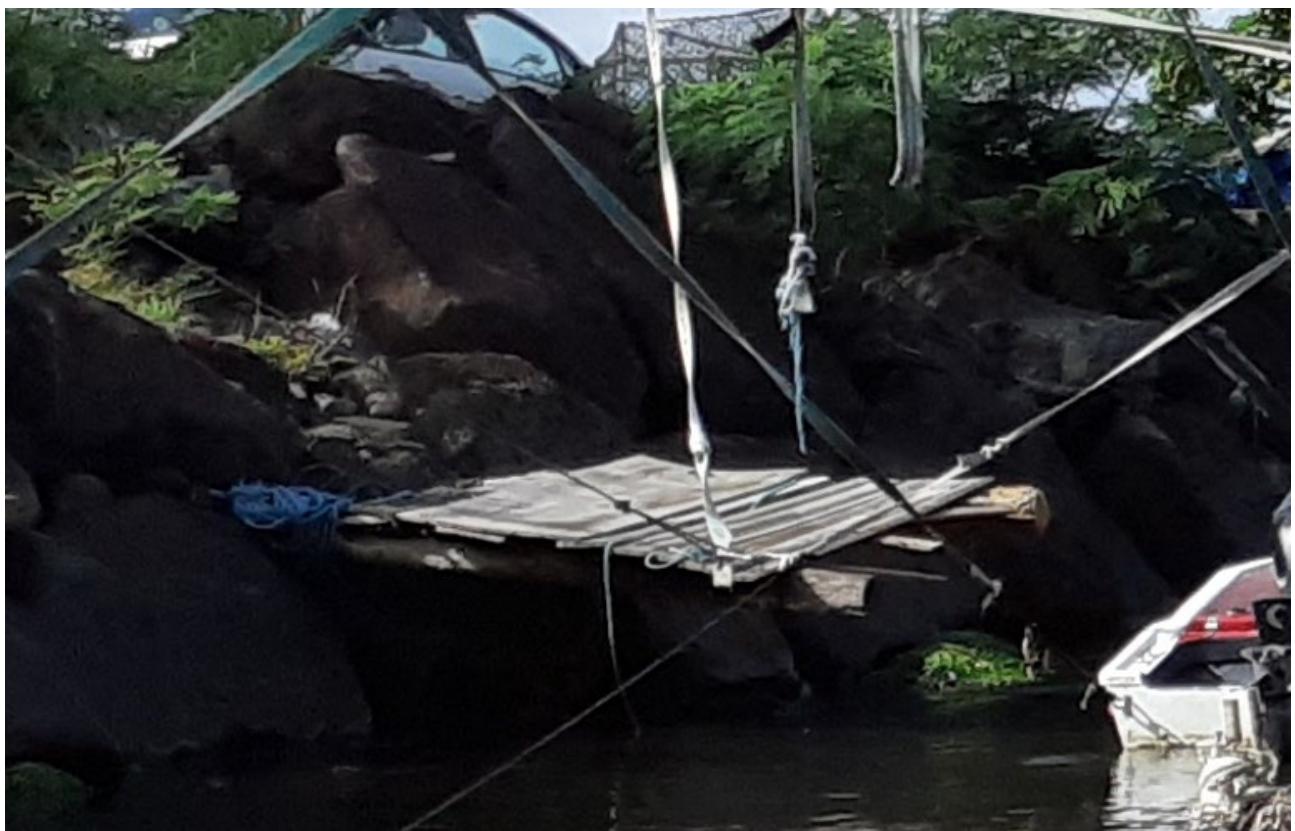
Il existe des embryons de quai dont la stabilité, pour certains d'entre eux, n'est pas assurée.

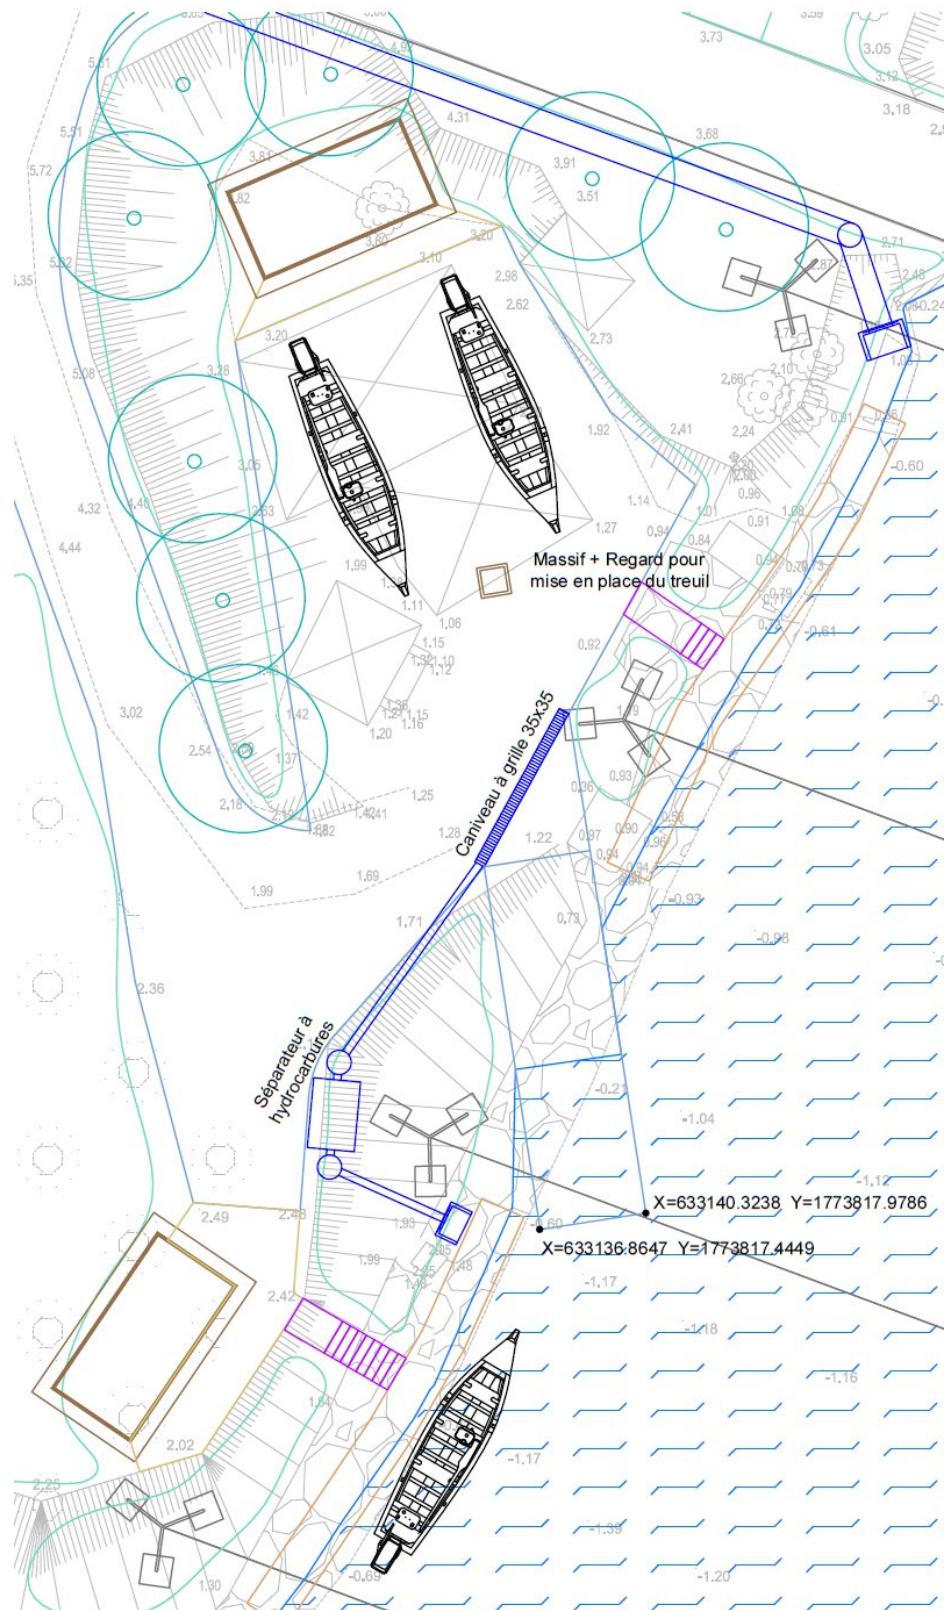
l'eau de jet sky. Une nouvelle rampe sera créée en liaison avec la petite zone technique. Compte tenu de l'exiguïté du site, sa pente sera plus forte. Pour palier à cette contrainte, un treuil électrique sera mis en place pour faciliter les manœuvres.

Cette nouvelle rampe sera réalisée en béton. Elle aura une longueur en axe de 12.50 m pour une largeur de 3.50m.

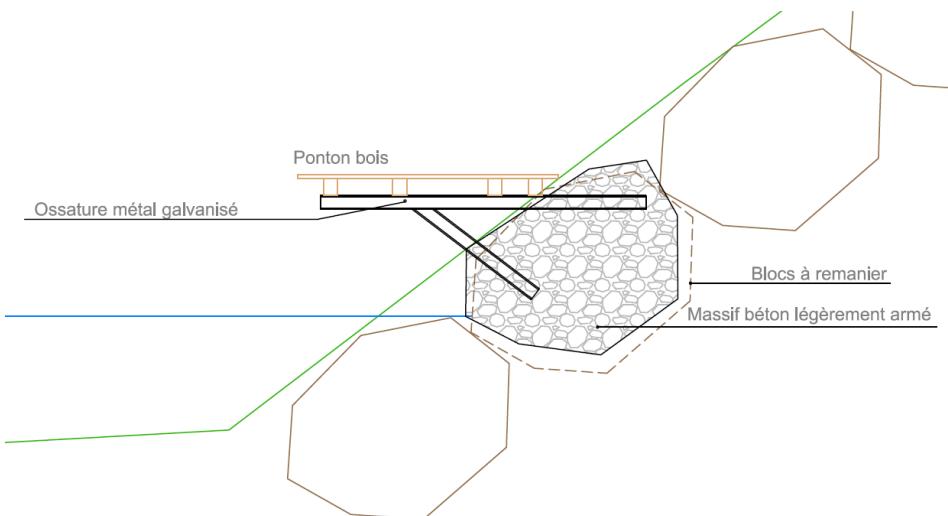
Des pontons, adossés aux enrochements, viendront compléter ces installations et faciliteront les transbordements. Les données d'implantation sont fournies en annexe.

Ces pontons permettront également le déambulement et la pêche à la ligne. Ils seront constitués d'une ossature en métal galvanisé fixée entre les enrochements par du béton et recouvert d'un platelage bois. Pour cela, des remaniements ponctuels des enrochements seront nécessaires. Des escaliers bois permettront le raccordement des pontons avec les hauts de berge.

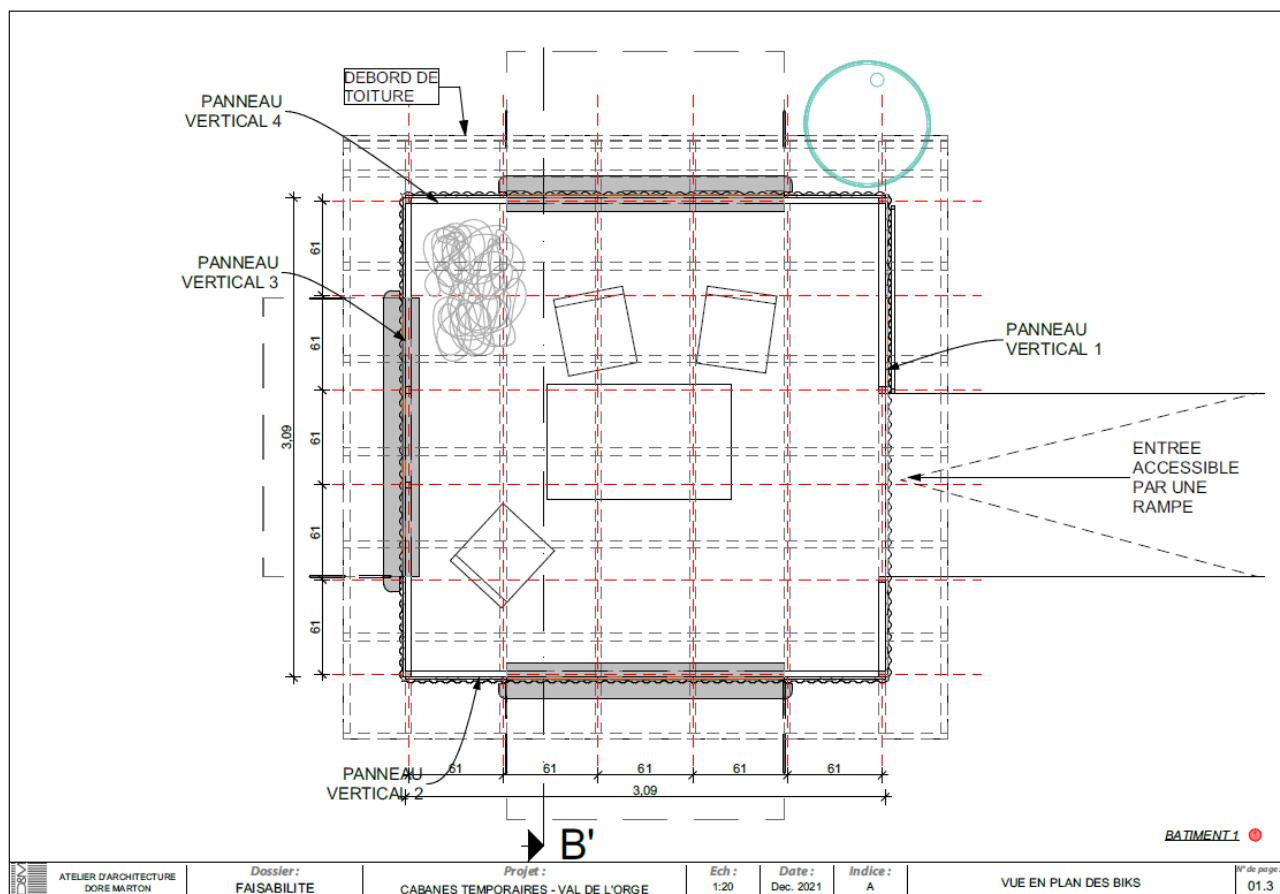
➤ Les biks familiaux :

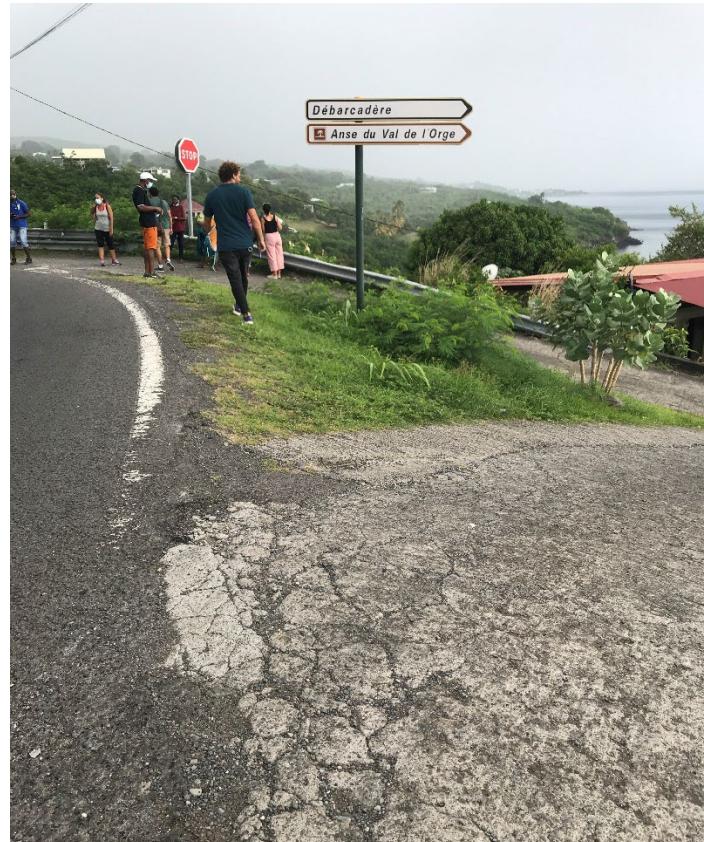
La chaussée présente de nombreux désordres liés principalement à l'absence de collecte des eaux de pluie et/ou au mauvais entretien des ouvrages.

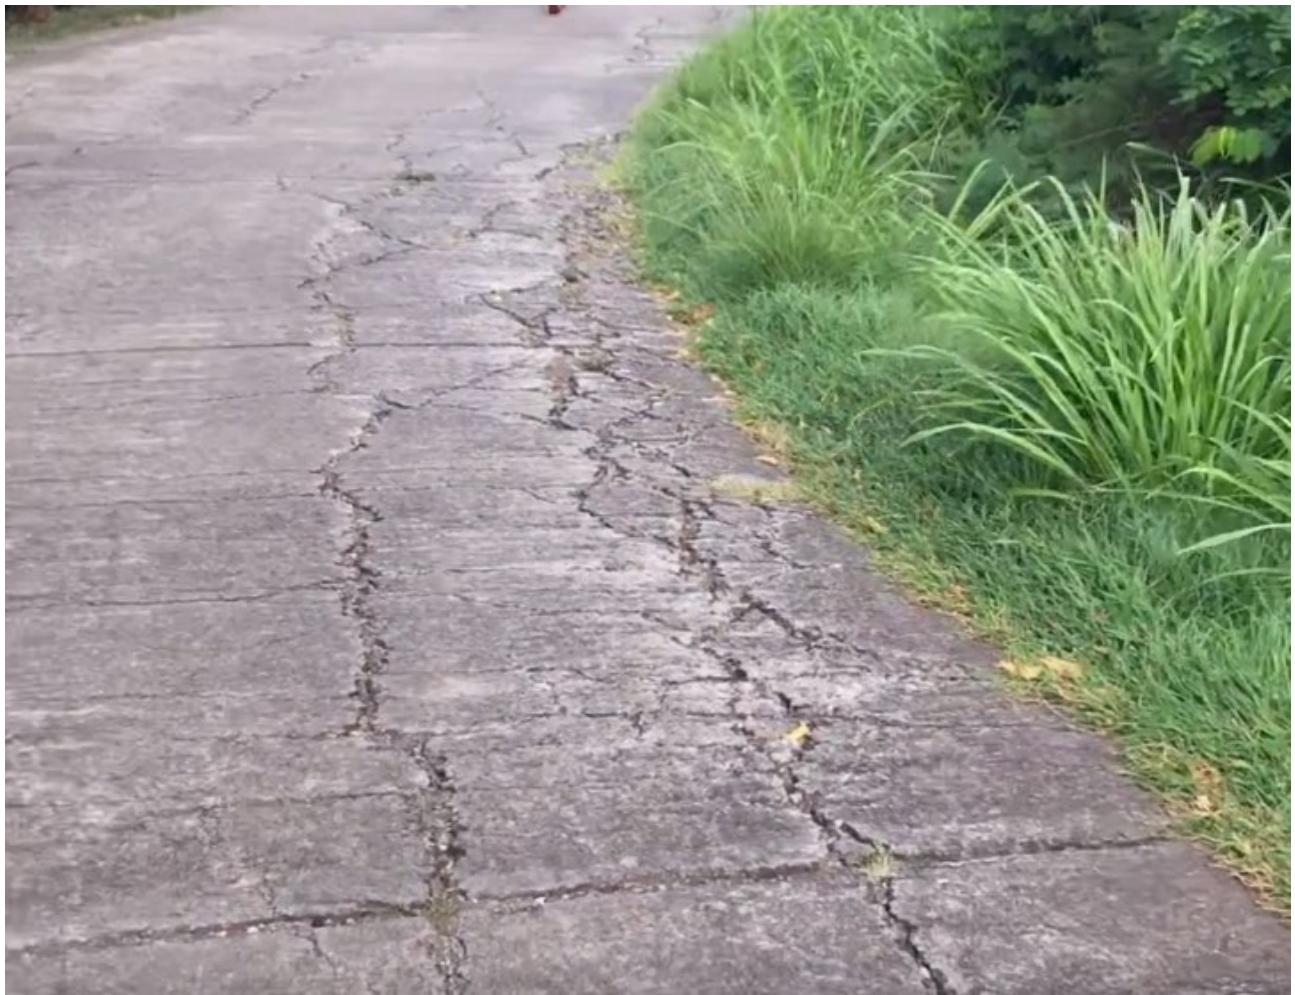
L'image ci-après atteste d'un affaiblissement de la portance de la fondation de la chaussée entraînant, lors des passages de véhicules, la rupture des dalles.

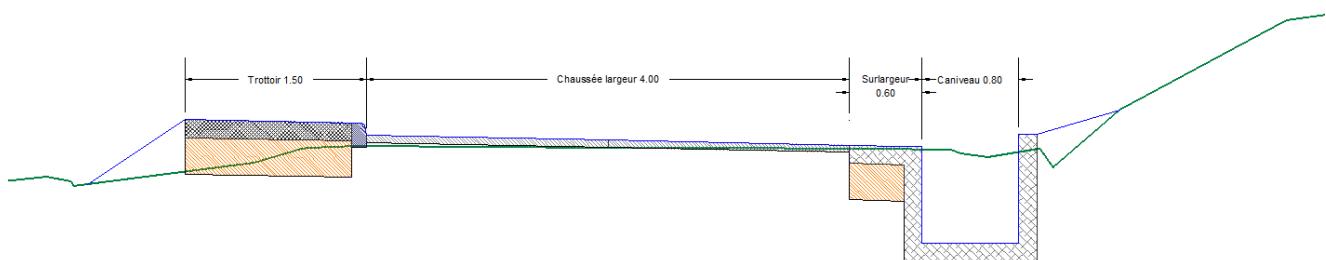
Ainsi, le profil en travers proposé pour la section entrée Ouest depuis la RN2 et l'ouvrage d'art est le suivant :

Ce profil présente un trottoir implanté côté aval (sauf sur les premiers profils depuis la RN2), une chaussée circulable à 2 voies de 4.00 m plus surlargeur de 0.60 m, permettant le croisement de deux véhicules légers et le croisement d'un véhicule de secours et un VL si ce dernier s'arrête et, côté amont, d'un large caniveau permettant la collecte des ruisselants provenant du bassin versant comme souligné au paragraphe IV.2 « Eaux pluviales ».

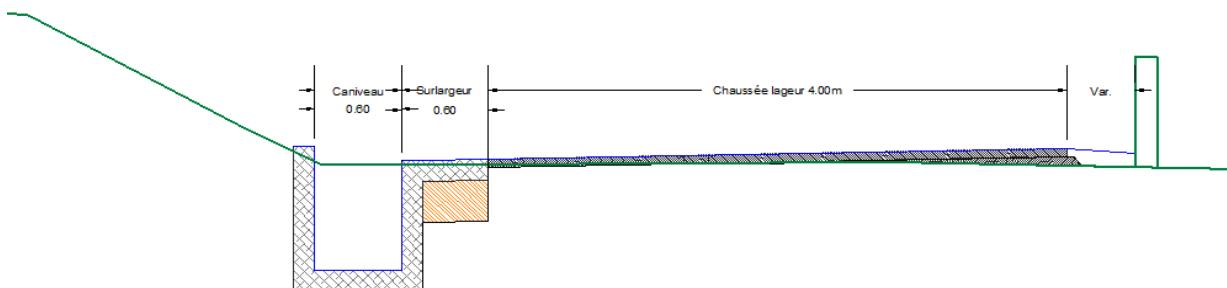
Le profil en travers du secteur ouest de l'ouvrage présente des emprises beaucoup plus réduites et plus chahutées. Le profil a donc été réduit afin de ne pas impacter les propriétés riveraines. Le trottoir a été supprimé. Toutefois, il est proposé de placer le linéaire de cette voie (RN2 Ouest / ouvrage d'art) à sens unique sauf pour les riverains de ce tronçon. Ces dispositions permettront le partage de la chaussée et de réduire le nombre de sortie périlleuse sur la RN de ce côté.

Le profil se présente comme suit :

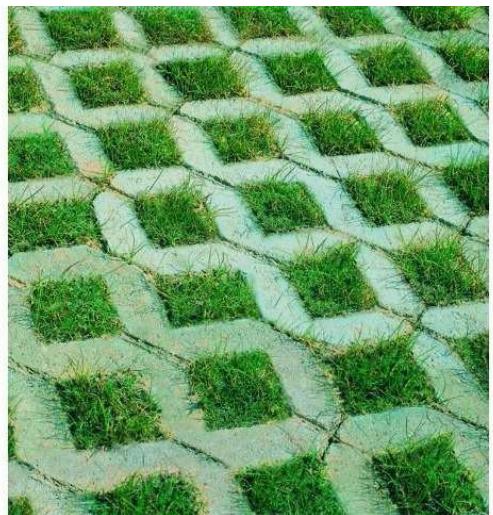
puis en posant un géotextile anticontaminant. L'ajout d'un mélange terre-pierre sur 20 cm d'épaisseur permettra de stabiliser le sol et de veiller à la croissance de l'engazonnement. Les dalles seront ensuite posées, remplies de terre végétale jusqu'à mi-hauteur et mises à niveau pour être compactées. L'ensemencement des dalles Evergreen se fera avec un mélange de graminées adaptées au climat.

Exemple de dalles engazonnées

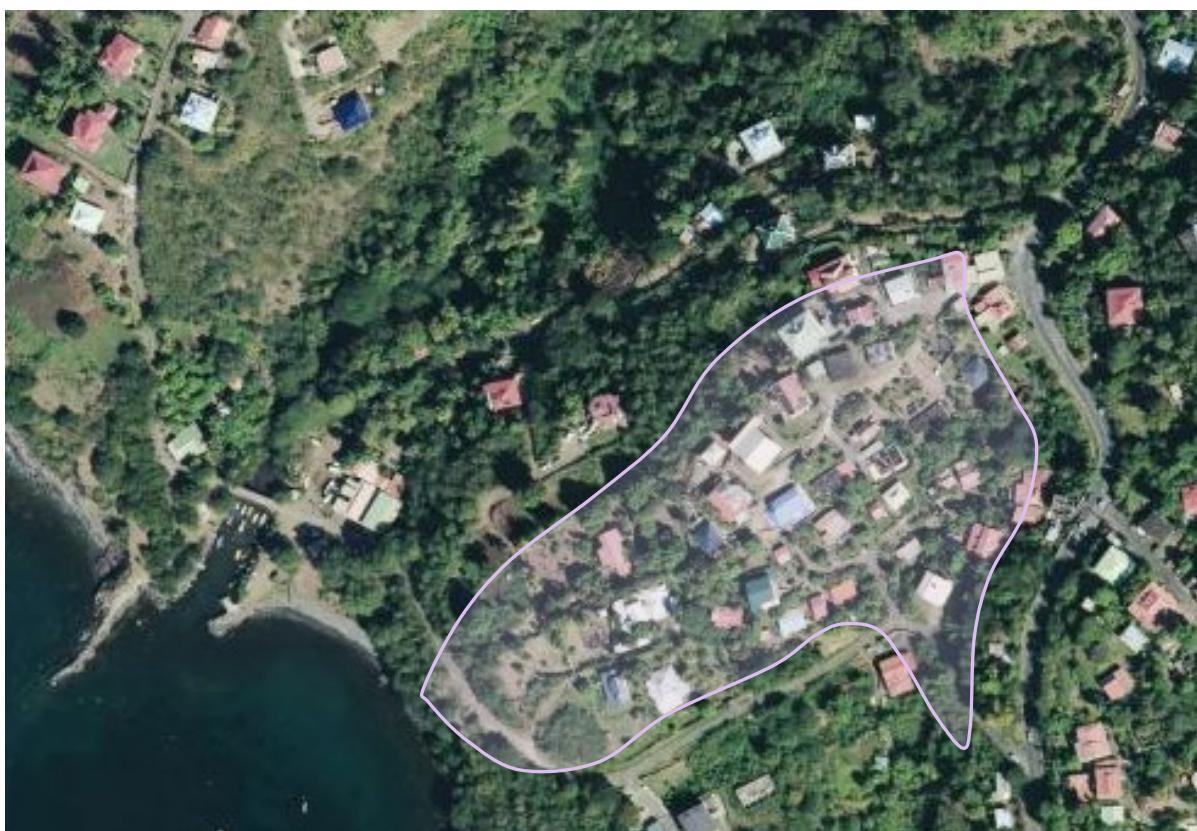
Ce n'est pas le cas du tronçon sud qui, dans sa première partie en quittant la RN2, intercepte un bassin versant de plus de 3.8 ha.

Le premier secteur présente un large fossé en amont du profil en travers routier dont une des berges a été bétonnée pour maintenir sa stabilité. Ce fossé abouti sur deux passages busés permettant l'accès à des habitations ; leurs sections sont insuffisantes pour le rétablissement des ruisselants d'occurrence décennale.

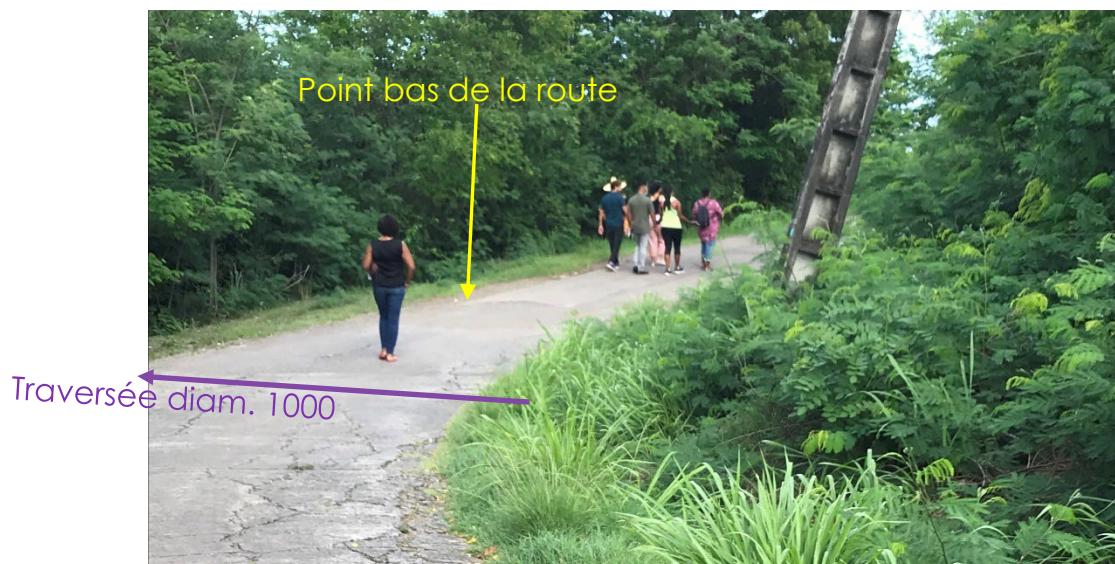
Ce réseau d'interception et de collecte se termine, à mi-chemin de ce tronçon sud, sur une traversée de chaussée marquée par une buse de diamètre 1000. A la lecture du plan topographique et identifiable sur le terrain, cette traversée n'est pas implantée au point bas du profil en long de la chaussée. La géométrie de l'entonnoir amont n'étant pas optimale, des débordements en traversée s'effectuent sur la chaussée au niveau du point bas.
